**ASBESTI- JA HAITTA-AINEKARTOITUS  
2.8.2012**

TUUSULAN KUNNANTALO  
HYRYLÄNTIE 16, 04300 TUUSULA

**ASBESTI- JA HAITTA-AINEKARTOITUSLAUSUNTO****1. Lähtötiedot**

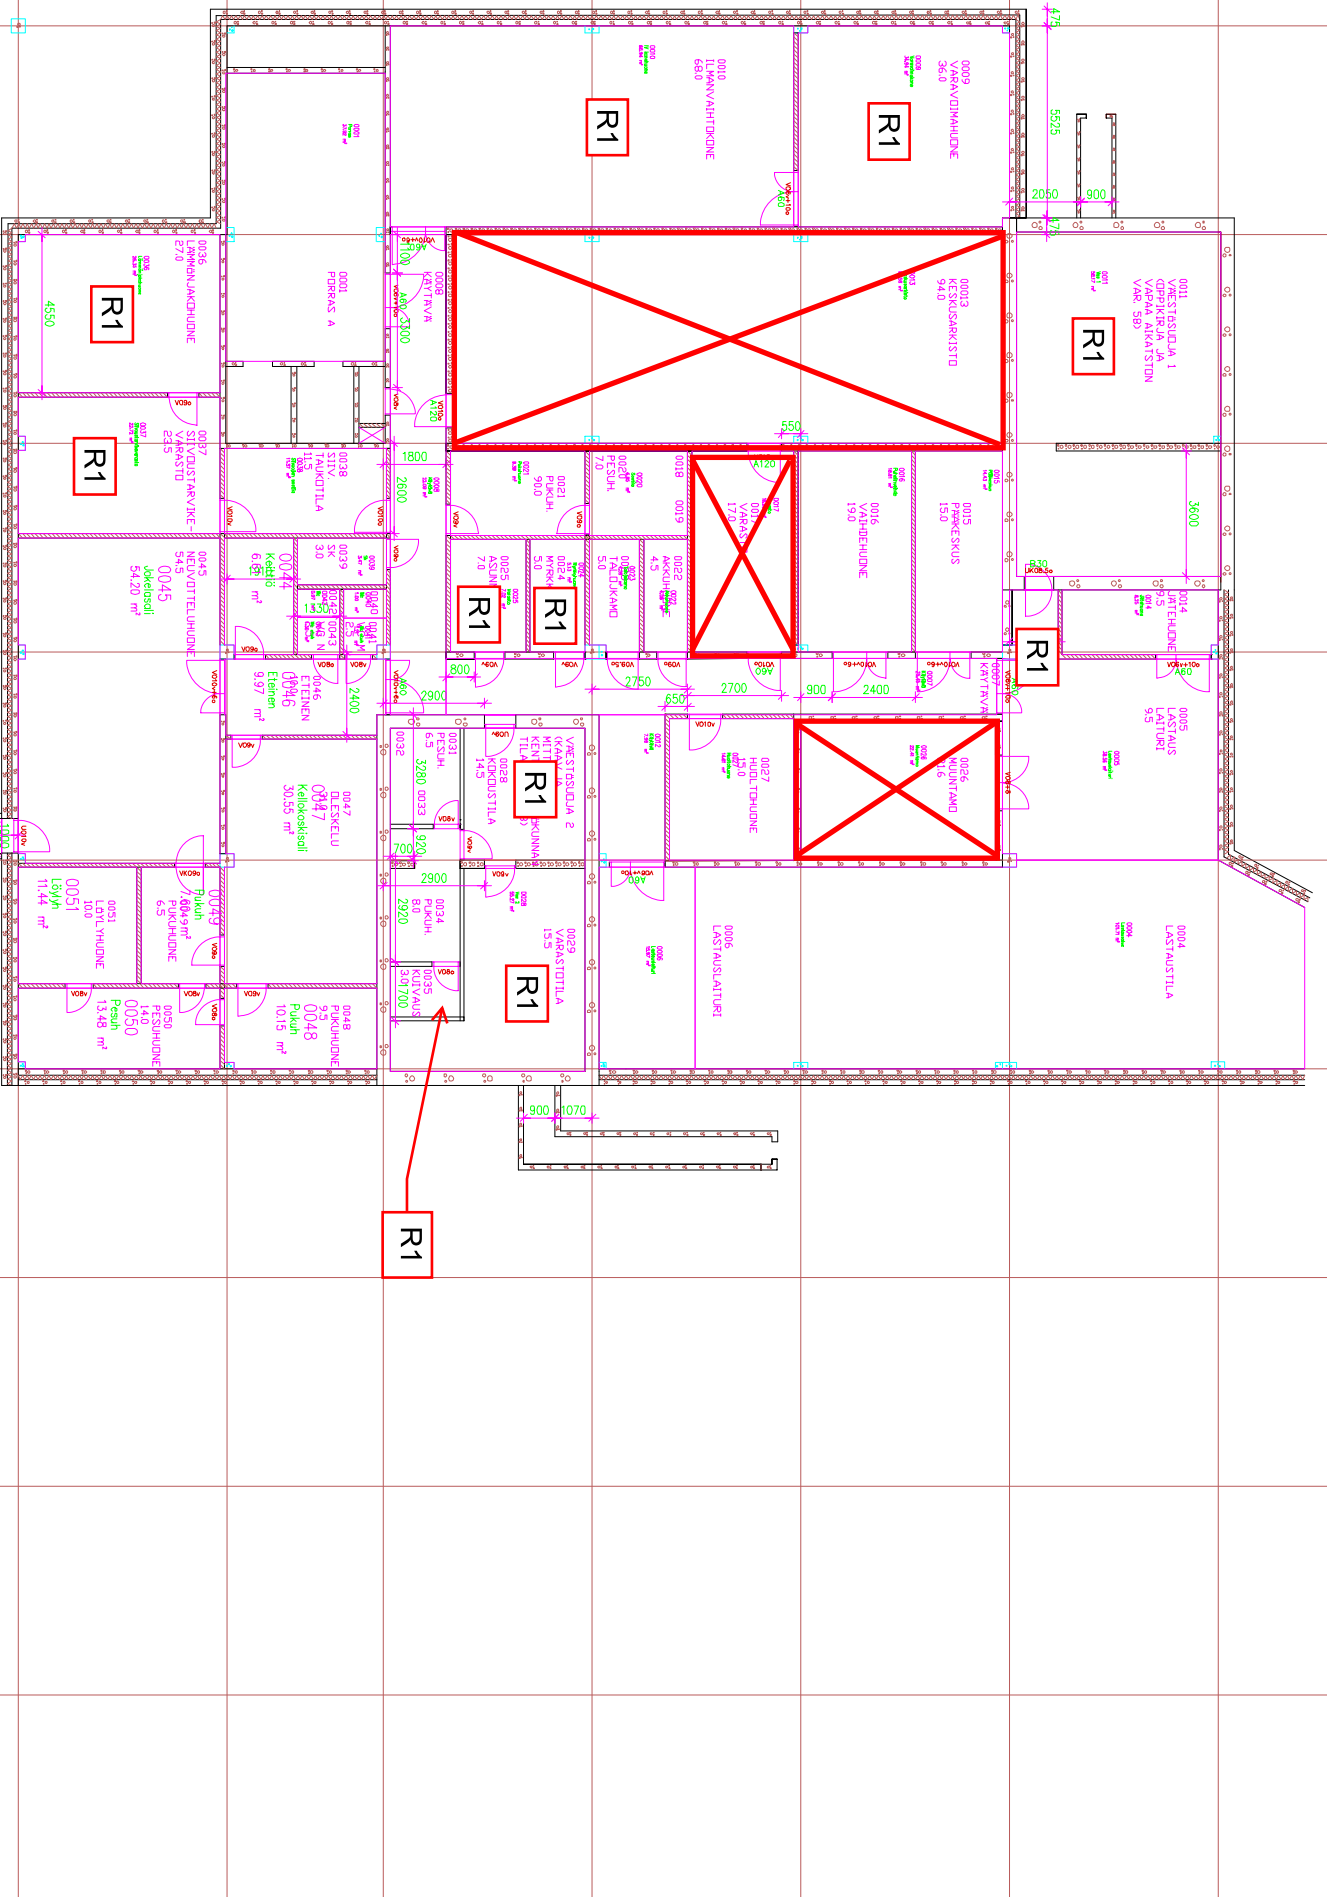
Kellarikerroksen tilat, joissa lattiapinnoitteena on maali: 0005 (osin lastauslaiturilla), 0009 (varavoimahuone), 0010 (IV-konehuone), 0011 (väestön suoja 1), 0024 (varasto), 0025 (varasto), 0028 (kokoustila), 0029 (varastotila) 0035 (kuivaus), 0036 (lämmönjakohuone) ja 0036 (siivousvälinevarasto). Tilat joissa maalilla pinnoitettuja lattioita, on merkitty pohjapiirustuksiin tunnuksella R1.

Kellarikerroksen lattiamaalista kerätyssä näytteessä sinkin pitoisuus ylittää sille asetetun ongelmajäteraja-arvon. Mikäli lattiamaaleja poistetaan tai työstetään kellarikerroksessa, on työt suoritettava työterveysviranomaisten ja paikallisen ympäristökeskuksen antamien ohjeiden mukaisesti sekä purkujäte on käsiteltävä ja hävitettävä ongelmajätteenä.

Näytteissä sinkin pitoisuus ylittää niille asetetun ongelmajäteraja-arvon. Mikäli lattiamaaleja poistetaan tai työstetään, on työt suoritettava työterveysviranomaisten ja paikallisen ympäristökeskuksen antamien ohjeiden mukaisesti sekä purkujäte on käsiteltävä ja hävitettävä ongelmajätteenä.
