RAKENNE- JA TALOTEKNINEN SELVITYS, KÄYTTÖTARKOITUKSEN MUUTOS

Hyökkälän koulu, laajennusosa

Kirkkotie 9-11, 04300 Tuusula

Työ nro	120773.HH234407
Raportin päiväys	26.4.2023
Viimeisin päivitys

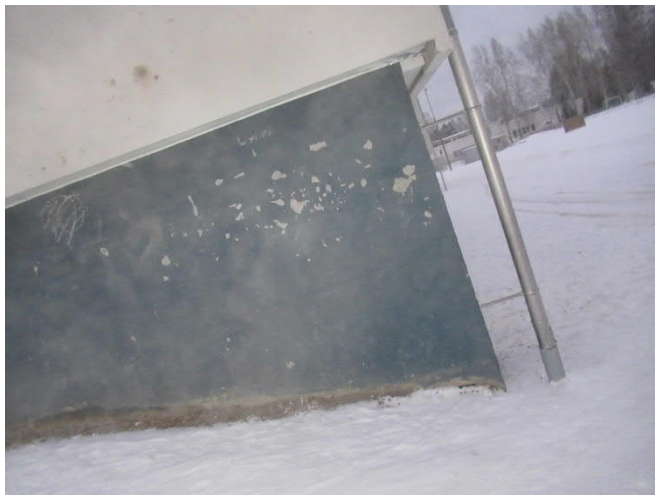
Kuva 3.2.3: Perusmuurin maalipinnan hilseilyä. Puhdistus ja ylimaalauksen aiheellista.

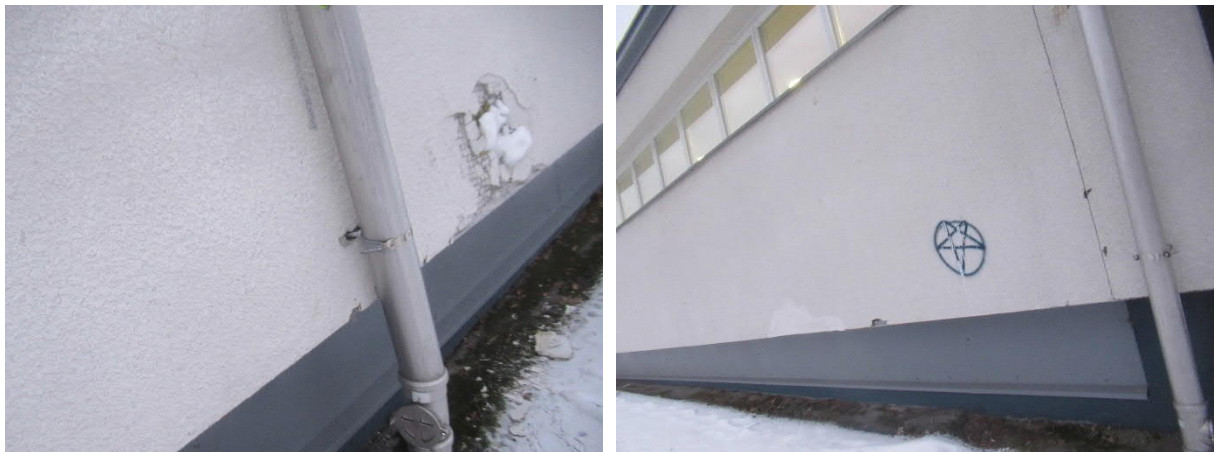
Kuvat 3.4.1-3.4.2: Rapattujen julkisivujen paikallisia kolhuja, vaurioita sekä töhryjä. Rappauskorjaukset ja rappausten pintakäsittelyt ajoittuvat tarkastelujaksolle.

Rapattujen julkisivujen vauriot korjataan ja kaikki rapatut julkisivut pintakäsitellään yhdenmukaisen lopputuloksen varmistamiseksi (sävyt, pintakäsittely-yhdistelmät ja niiden soveltuvuus varmistetaan ennen pintakäsittelyä). Rappauskorjausten yhteydessä varaudutaan myös paikallisiin pellityskorjauksiin. Rapattujen julkisivujen karkea määräärvio on noin 1500 m².

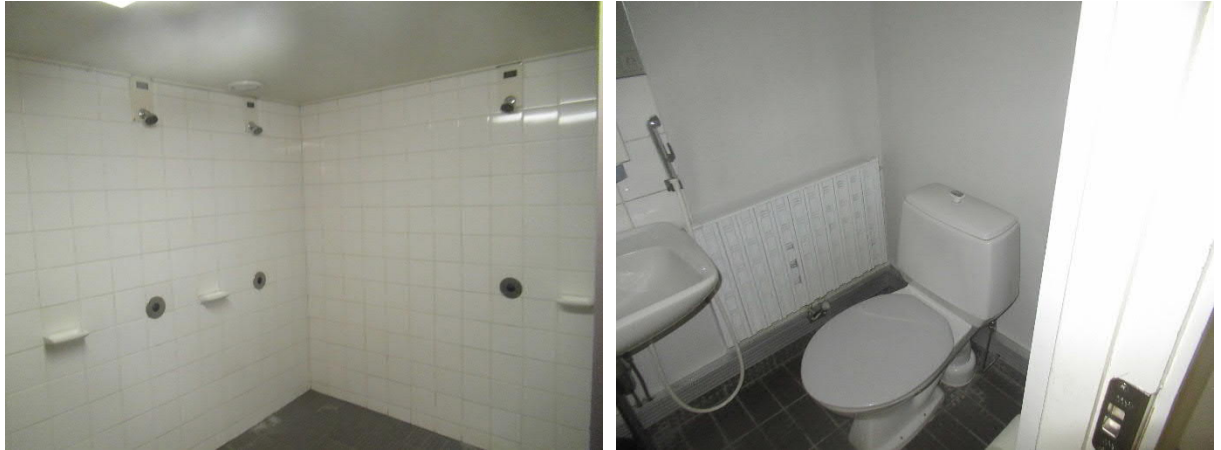
Kuva 3.6.1: Ikääntyneet pukuhuone- ja märkätilat, joiden pintamateriaalit vesieristyksineen on syytä uusia.

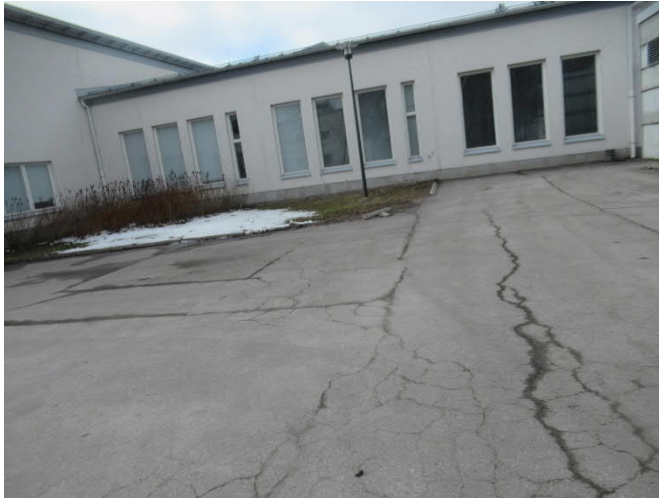
Kuva 3.1.1: Asfalttipäällysteen halkeamia ja reunakivien irtoamista. Asfaltti- ja betonipäällysteiden osittaisiin kunnostuksiin on aiheellista varautua tarkastelujakson alkupuolella.

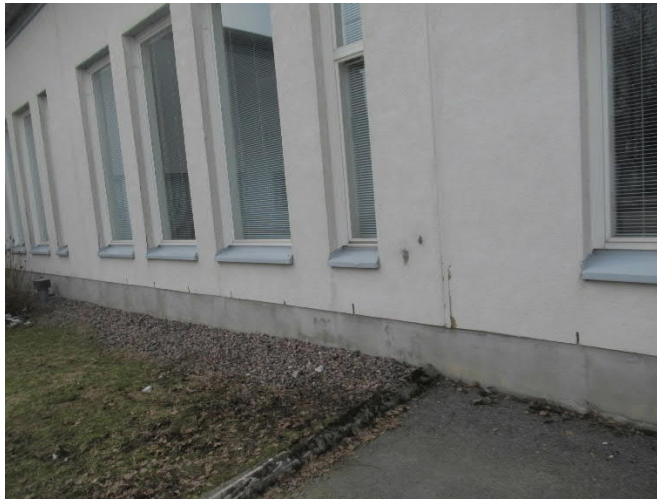
Kuva 3.2.1: Perusmuurien pinnoitteen hilseilyä. Kuntotutkimusta suositellaan, pinnoitekorjaukset aiheellisia.

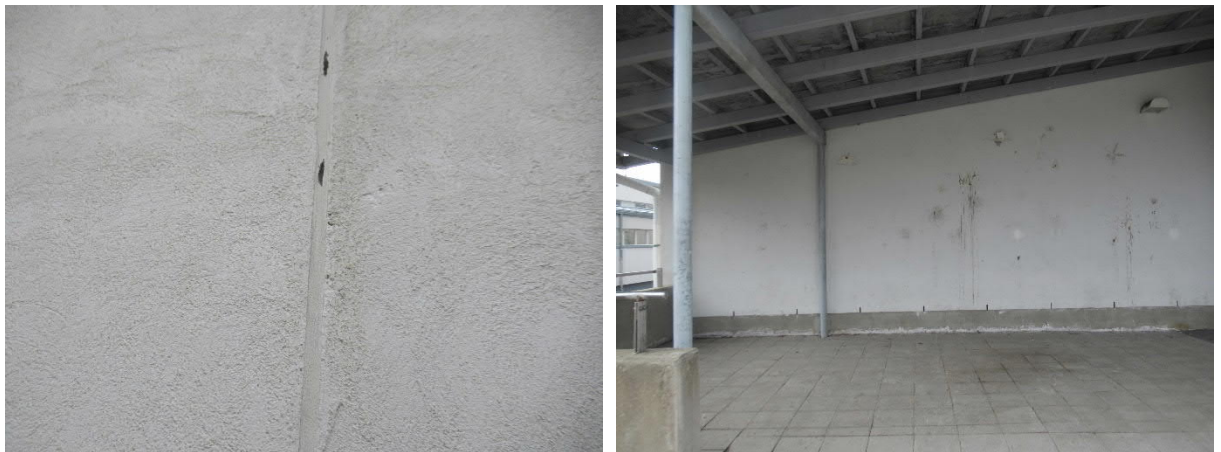
Kuvat 3.4.1-3.4.2: Rapattujen julkisivujen elastisten saumausten puutteita sekä paikallista likaantumista. Rappauksen osittaiset korjaukset, julkisivujen pesu ja rappauksen pintakäsittelyt ajoittuvat tarkastelujaksolle, samoin elastisten saumausten uusiminen..

Rapattujen julkisivujen vauriot korjataan ja kaikki rapatut julkisivut pintakäsitellään yhdenmukaisen lopputuloksen varmistamiseksi (sävyt, pintakäsittely-yhdistelmät ja niiden soveltuvuus varmistetaan ennen pintakäsittelyä). Julkisivujen elastiset saumat halkeilevat ja repeilevät, joten ne uusitaan. Rapattujen julkisivujen karkea määräraho on noin 650 m².

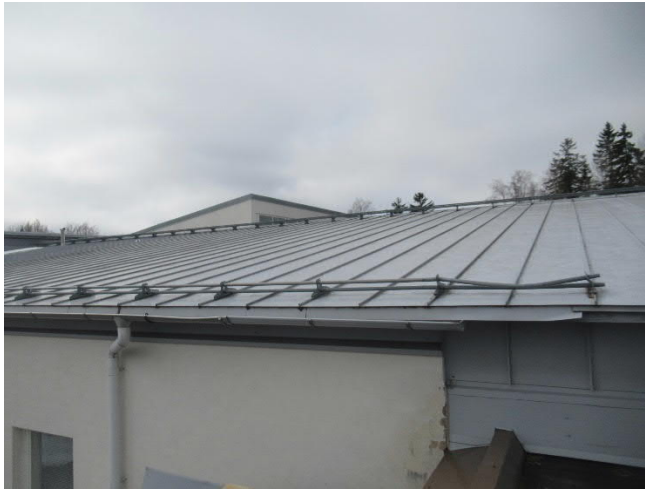
Kuva 3.5.1: Paikallisia vaurioita sadevesijärjestelmässä sekä lumiesteissä.

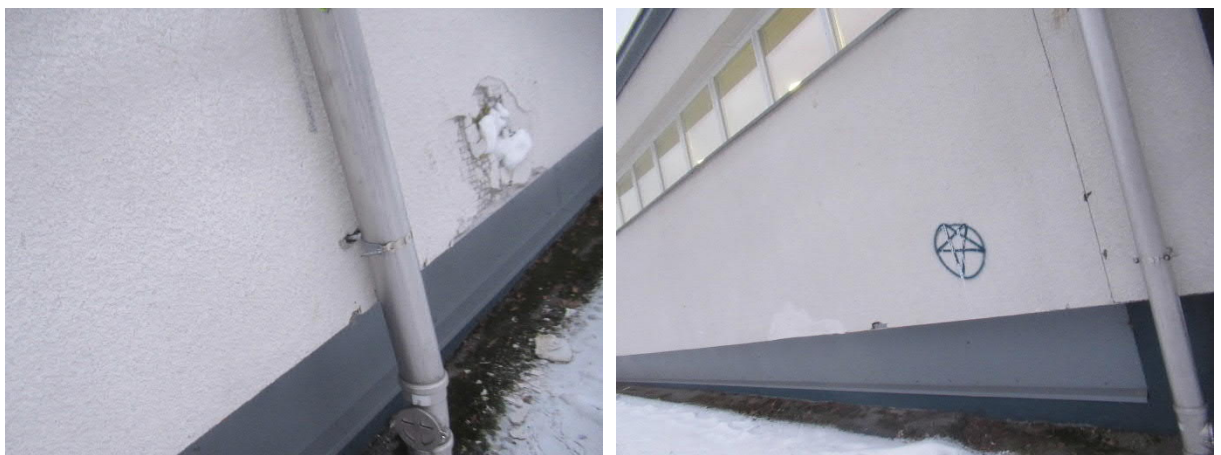
Kuvat 3.4.1-3.4.2: Rapattujen julkisivujen paikallisia kolhuja, vaurioita sekä töhryjä. Rappauskorjaukset ja rappauksen pintakäsittelyt ajoittuvat tarkastelujaksolle.

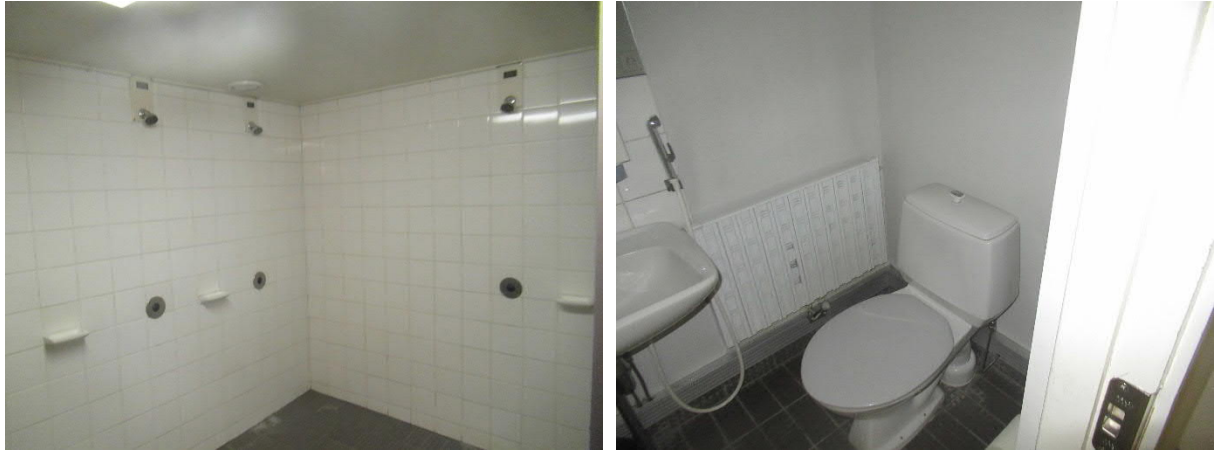
Kuva 3.6.1: Ikääntyneet pukuhuone- ja märkätilat, joiden pintamateriaalit vesieristyksineen on syytä uusia.

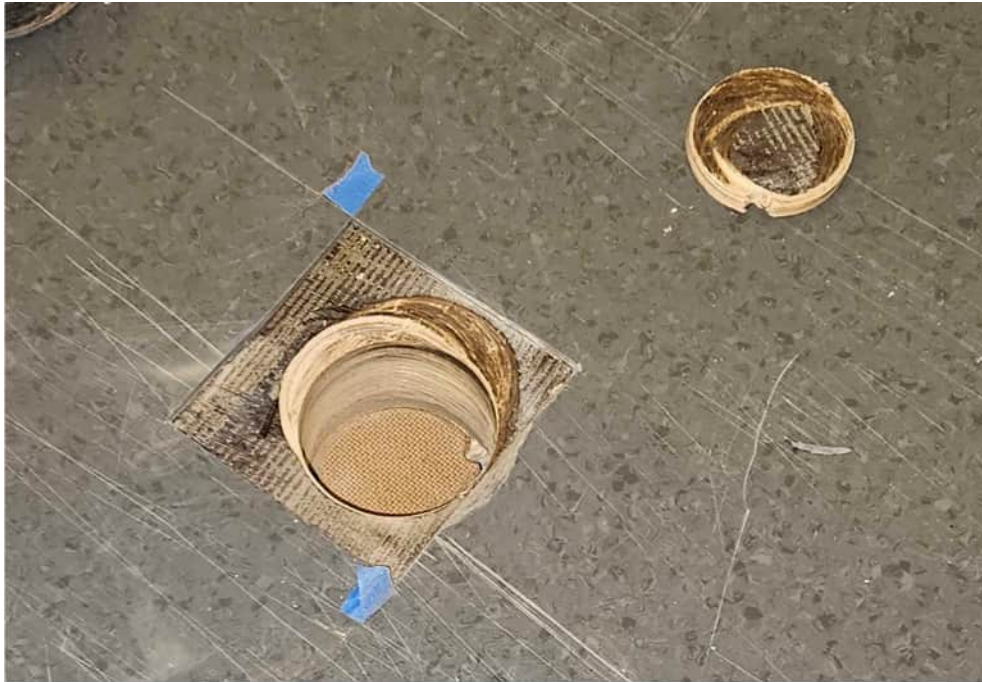
Kuva 1 Rakenneavaus voimisteluvälinevarastossa. Puukerrostun välissä on kovalevy.

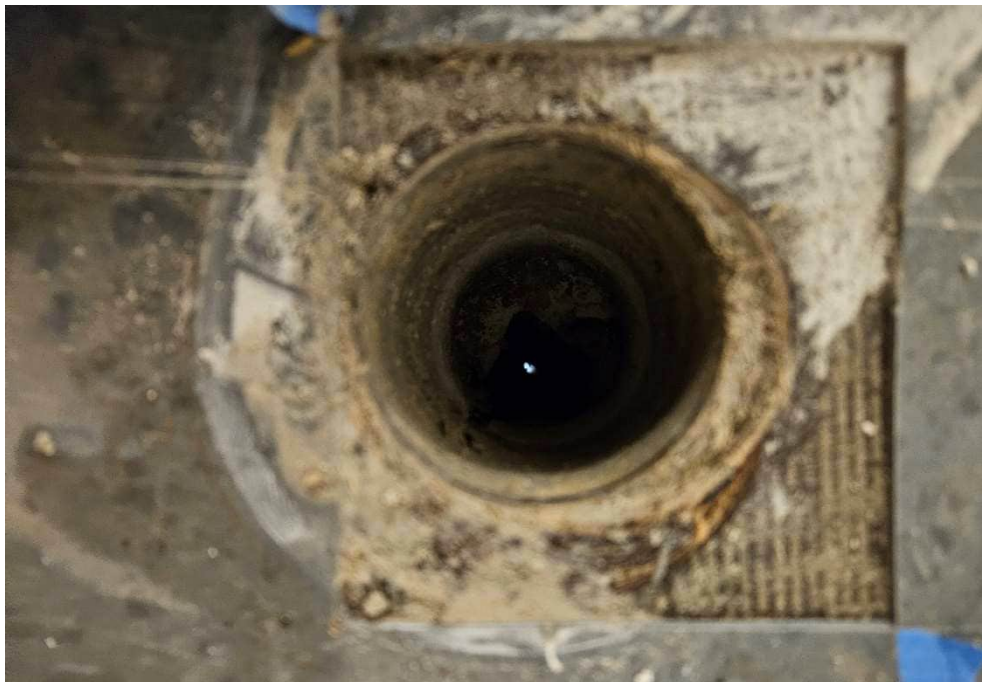
Kuva 2. Rakenneavaus voimisteluvälinevarastossa. Poraus ulotettiin kaikkien rakennekerrosten läpi. Varsinaisen välipohja rakenteen alla oli kevytrakenteinen alakatto, jonka villalevyn läpi pistetyn reiän läpi paistaa valo.

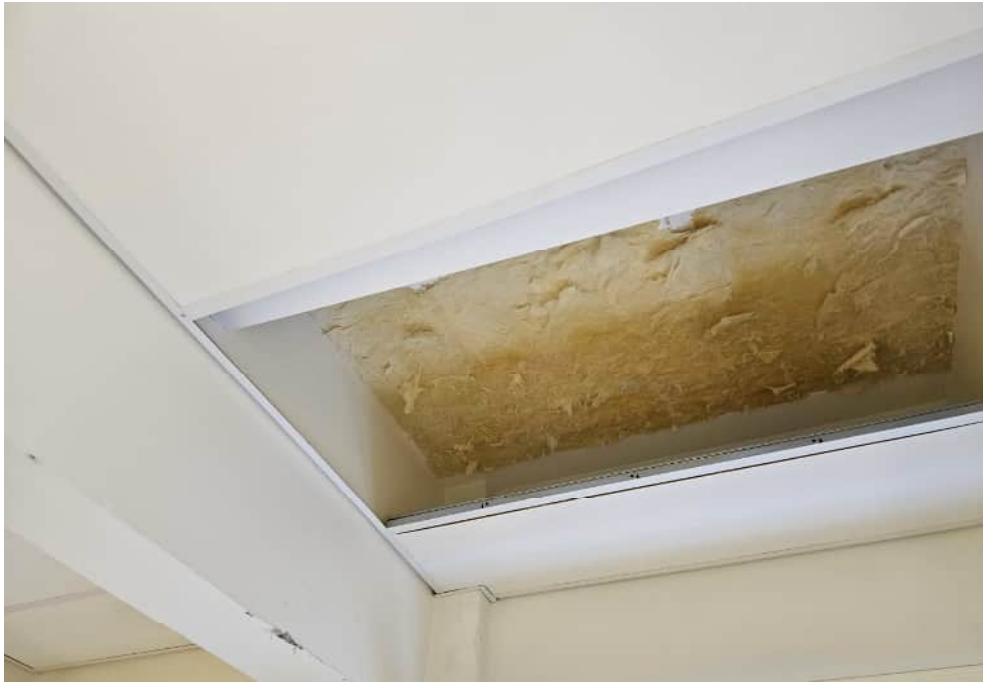
Kuva 3. Voimisteluväline-/tuolivaraston alapuoleisten tilojen alakattorakenne. Vanhoista akustiikkalevyistä on jäänyt paikoitellen villaa betonilaatan alapintaan.

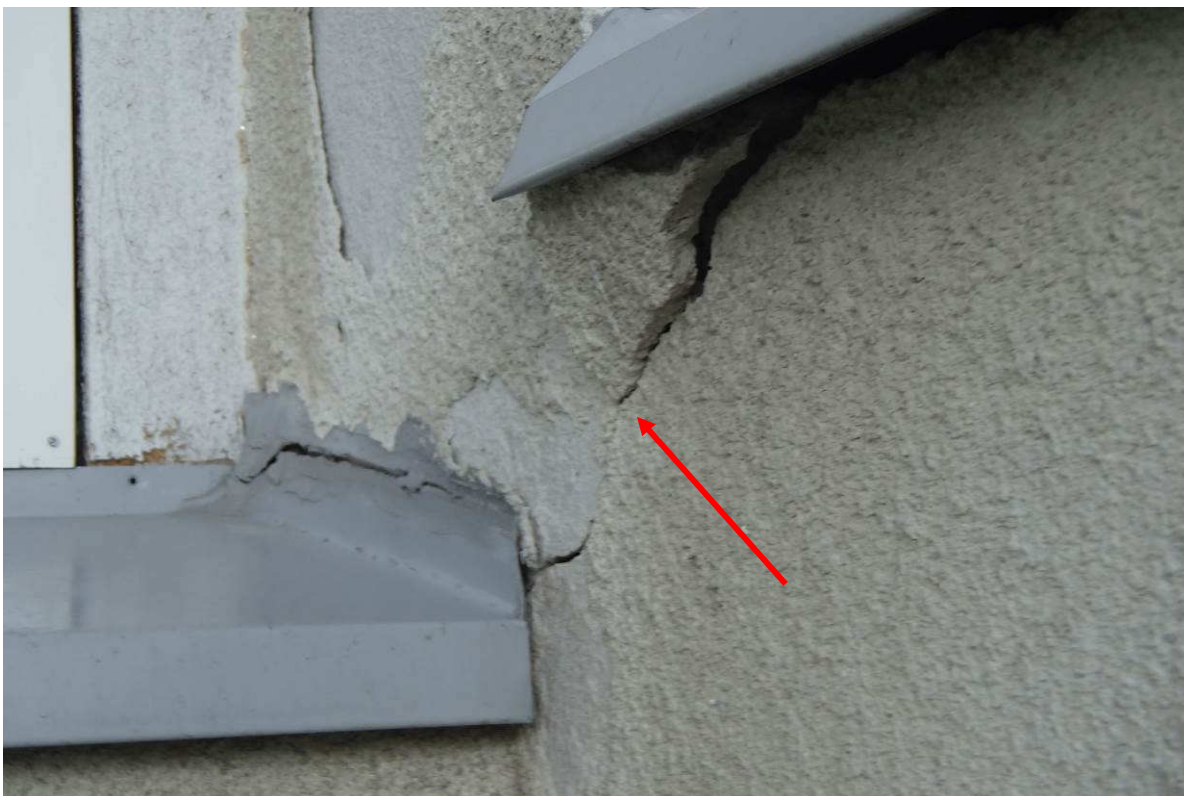
Kuva 28. Vaurioituneessa lämpörappauksessa havaittiin halkeilua.

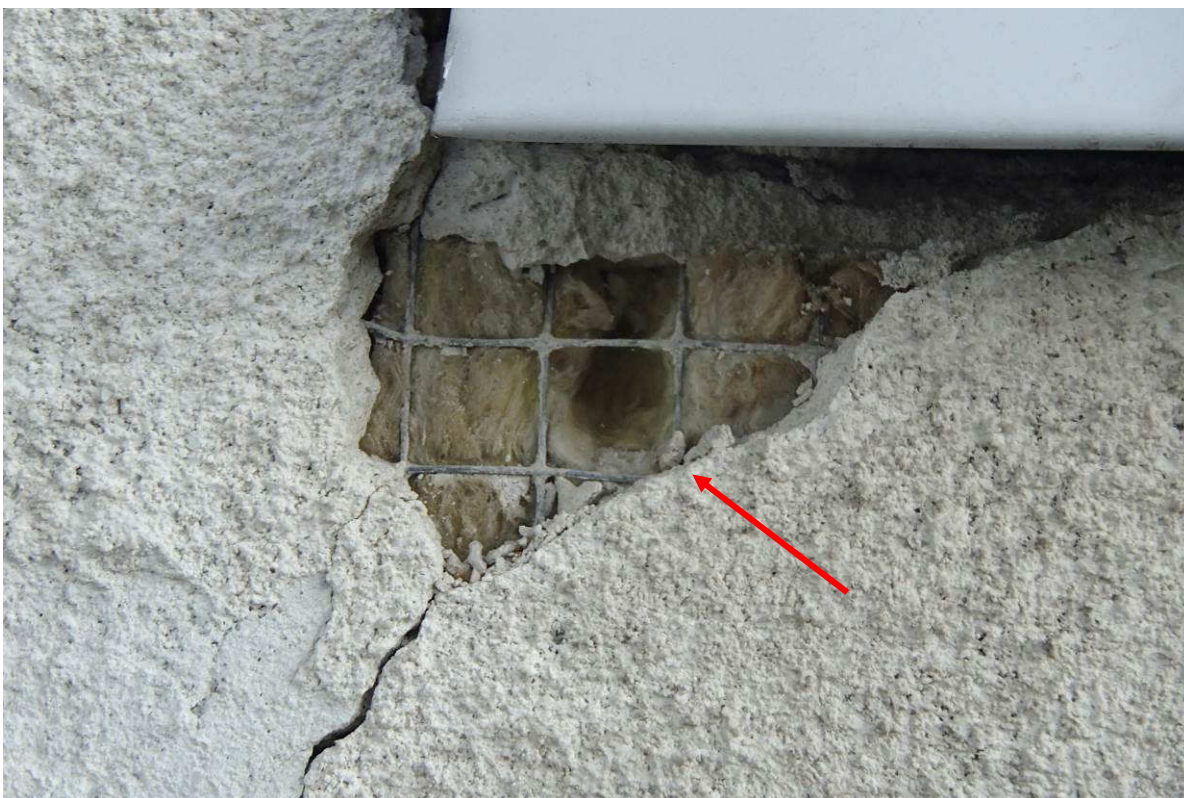
Kuva 29. Paikoin vaurioalueen lämpörappauksen rappauslaastit ovat irtoilleet.

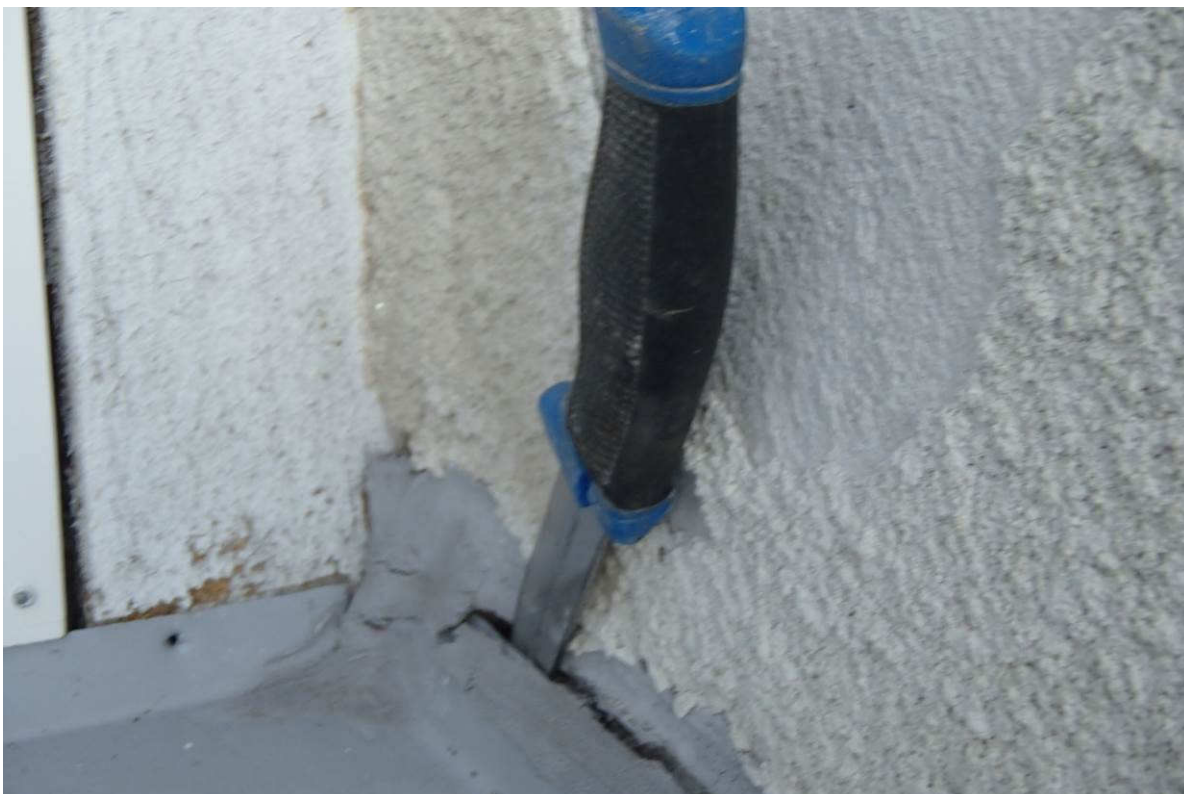
Kuva 30. Vesipellityksen ja ohutrappauksen elastiset saumamassat ovat ikääntyneet ja rakojen kautta sadevesi pääsee kulkeutumaan rakenteisiin.

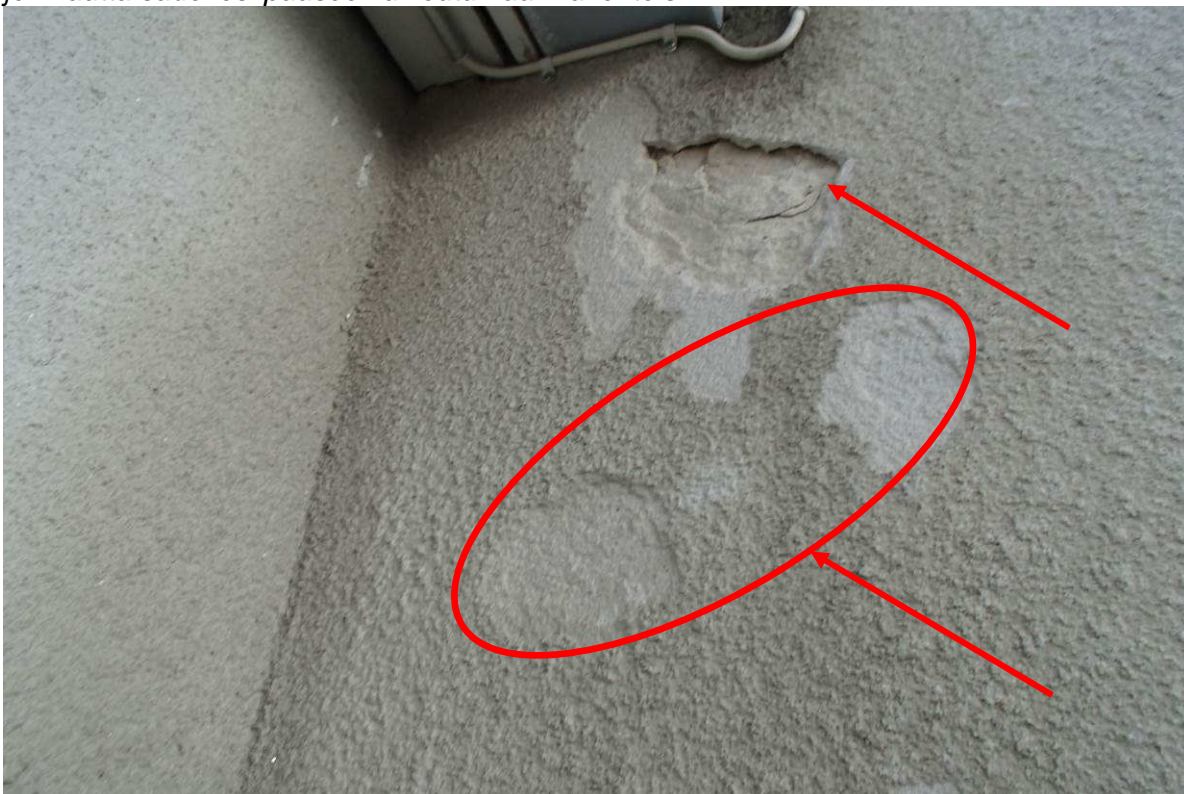
Kuva 31. Julkisivujen rappausvaurioita.

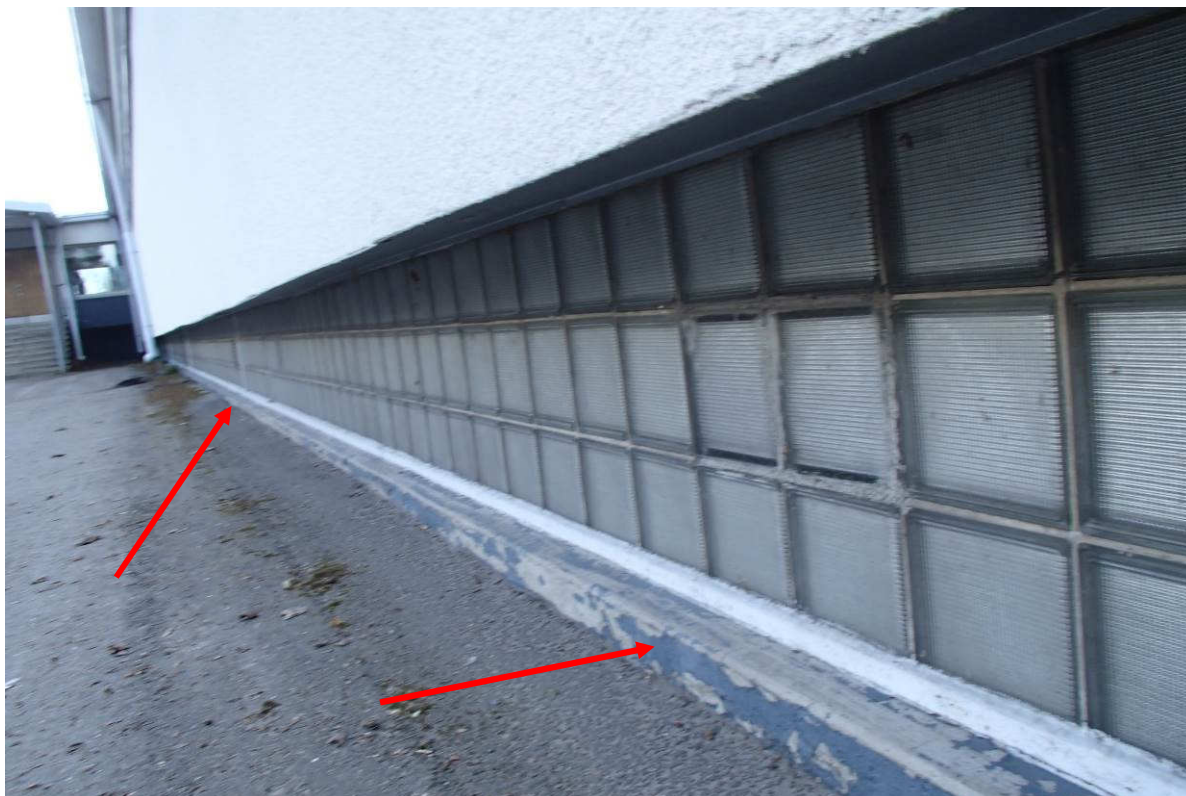
Kuva 32. Rakennuksen pohjoissivun sokkelit/maanpaineseinät ovat matalia.

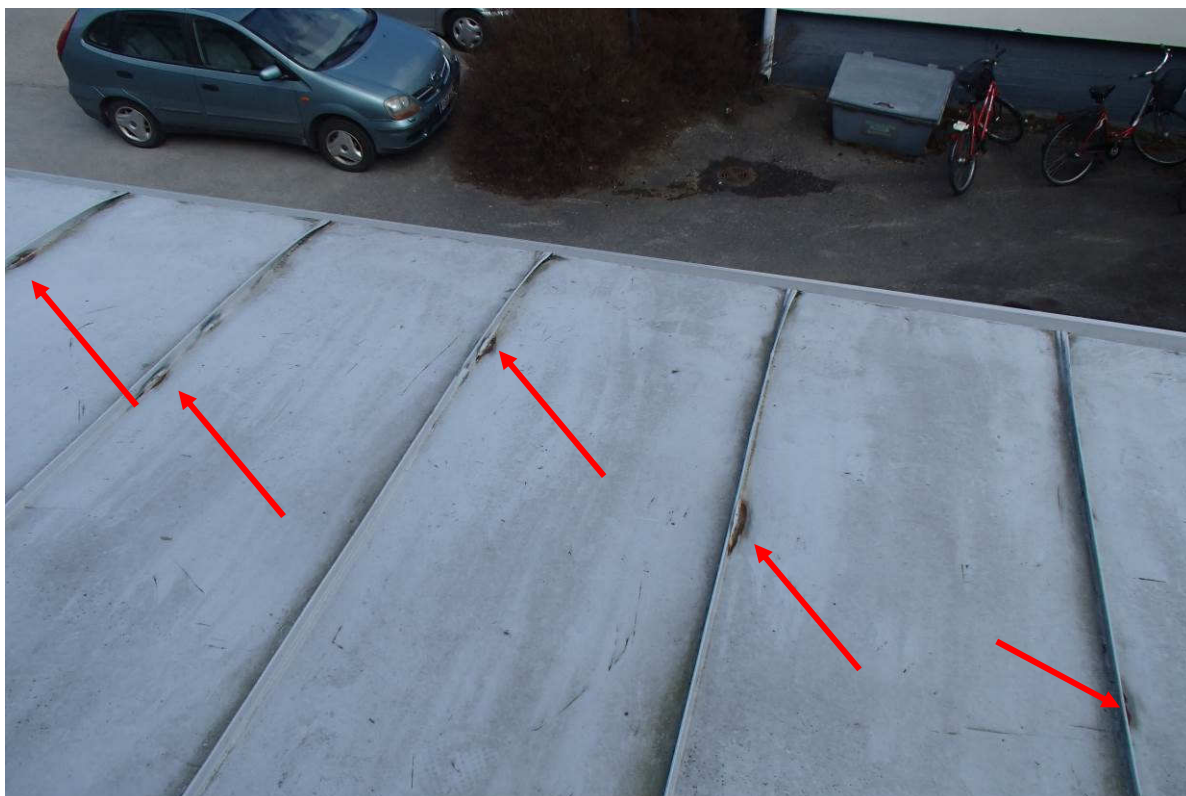
Kuva 45. Konesaumapeltikatteen harjaksen juurissa havaittiin vaurioita.

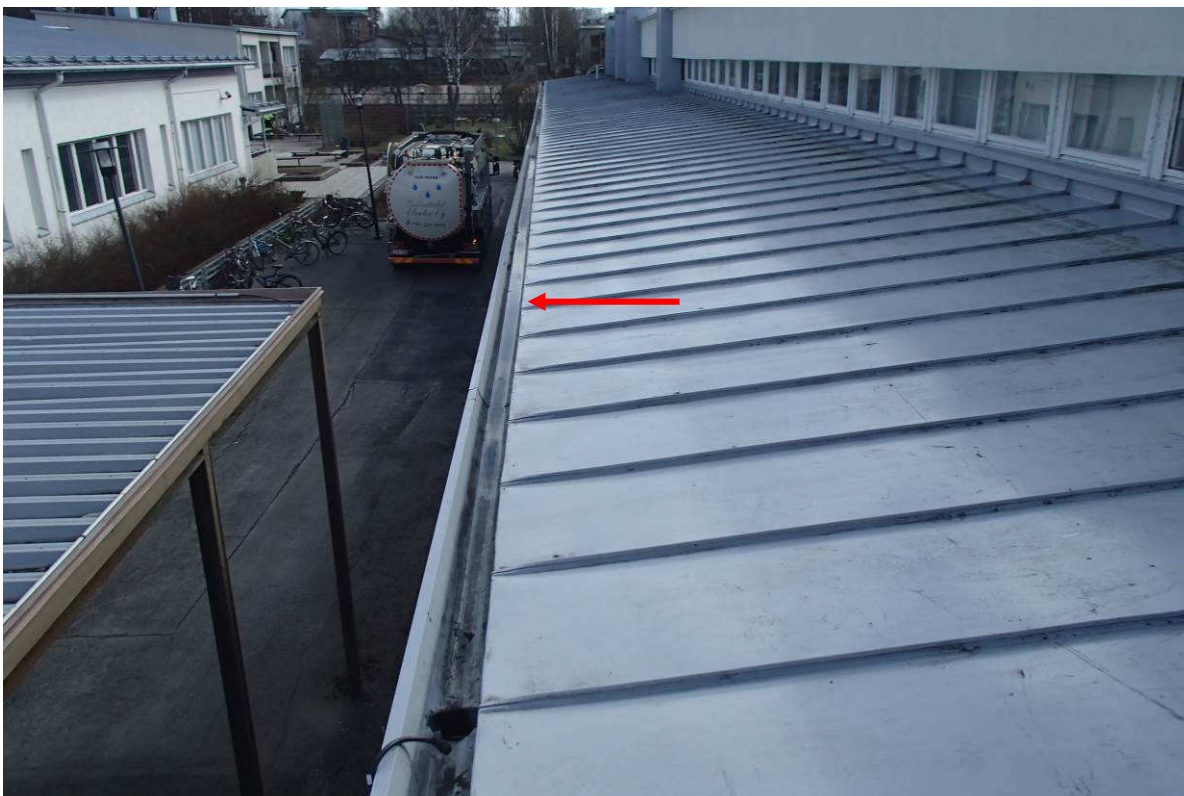
Kuva 46. Pohjoissivun vesikouruissa havaittiin sadeveden lammikoitumista.

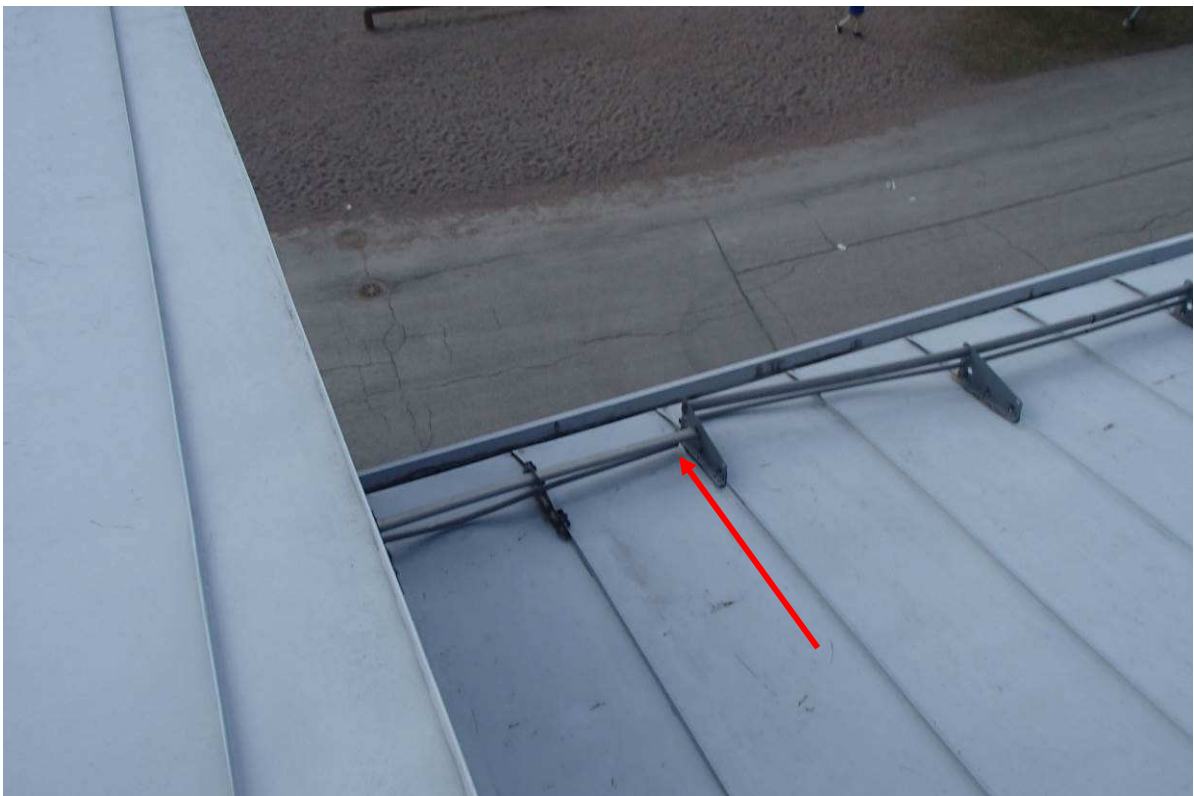
Kuva 53. Lumiesteiden vaurioita.

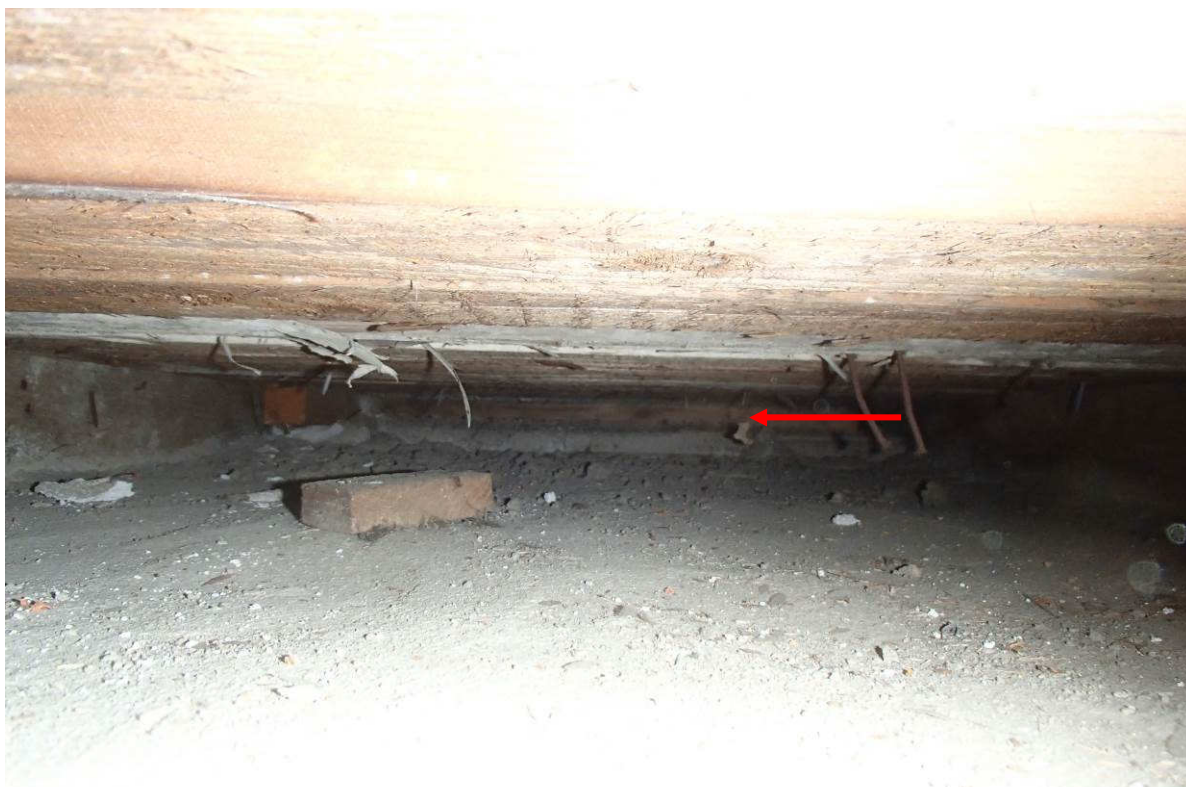
Kuva 57. Tuulettuvassa tilassa havaittiin kattovasojen välissä rakennuksen pitkäikäisyyssuuntaisesti puumateriaalia, joka estää osittain yläpohjan tuulettumisen.

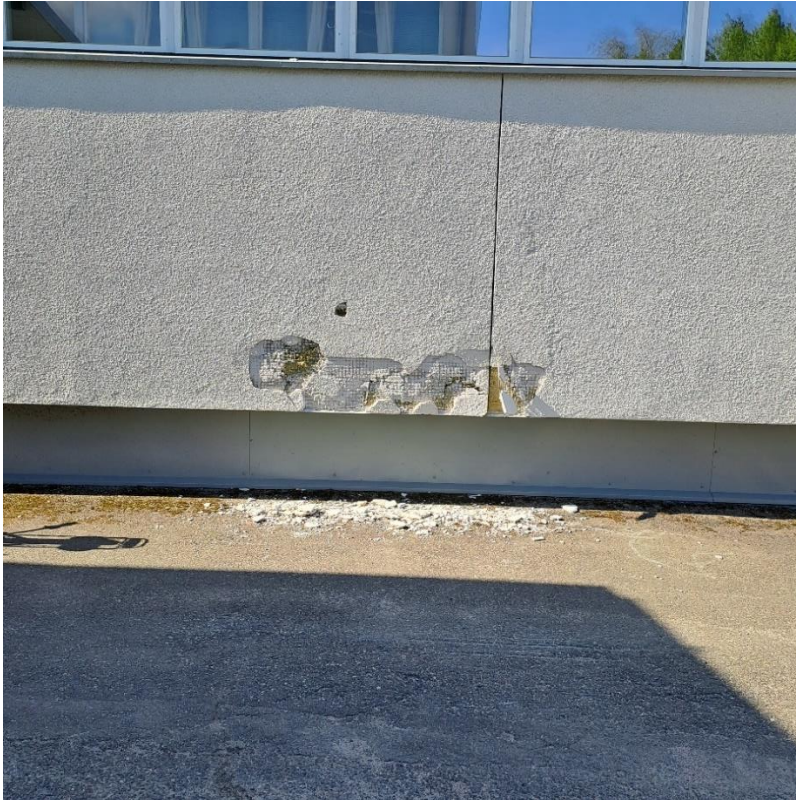
Kuva 5.1 Vaurioitunut lämpörappaus on paikoin irronnut ja paljastanut eristekerroksen.

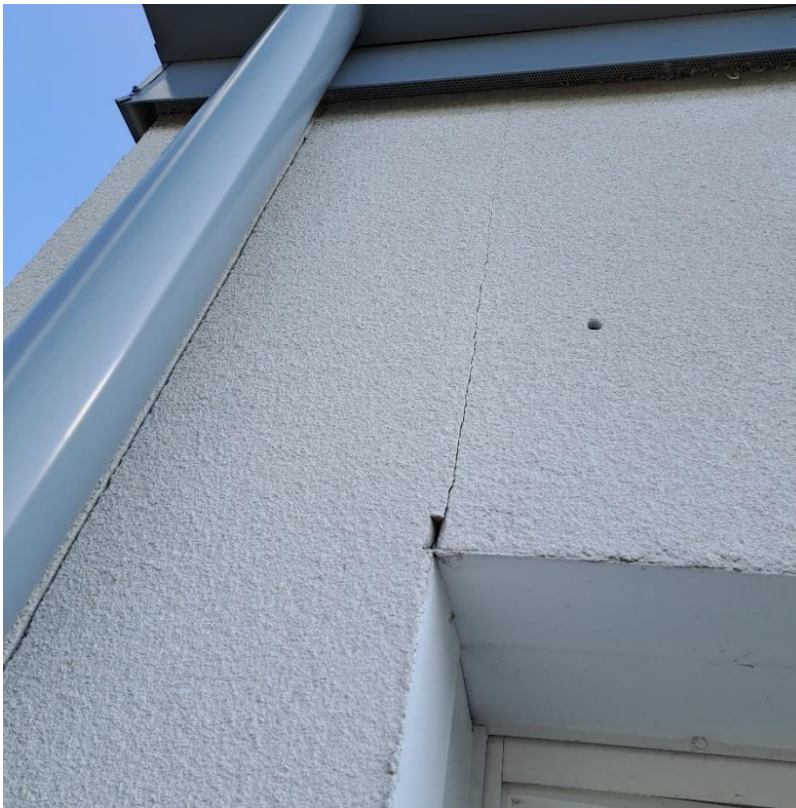
Kuva 5.2 Ikkuna-aukon kulmasta alkava halkeama, luonnostaan muodostunut liikuntasäama.

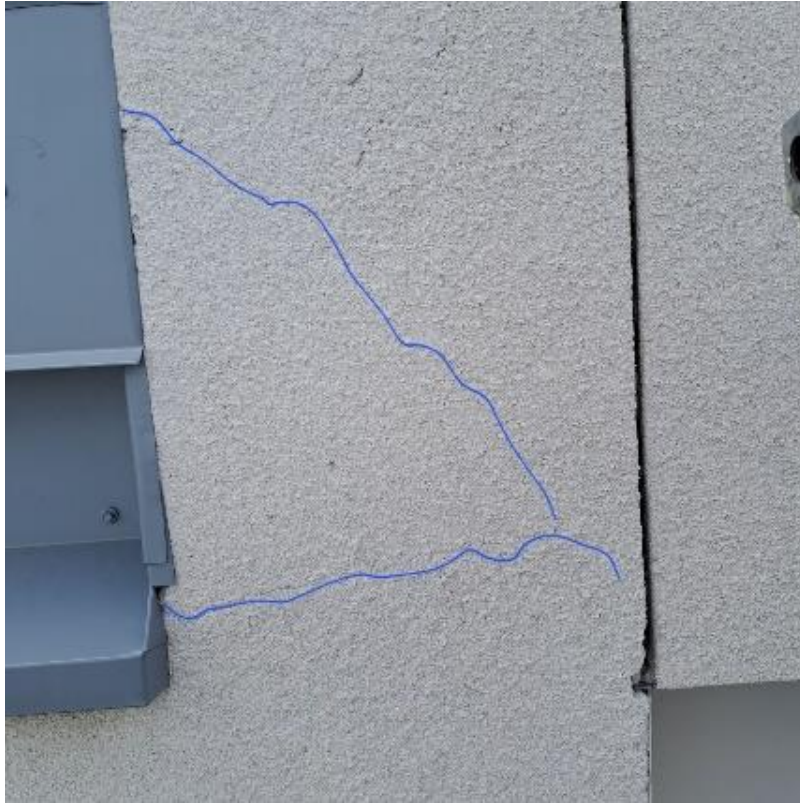
Kuva 5.3 Lämpörappauksen yksittäisiä halkeamia esiintyy lähinnä kulma/sauma-alueilla, kuten kuvassa.

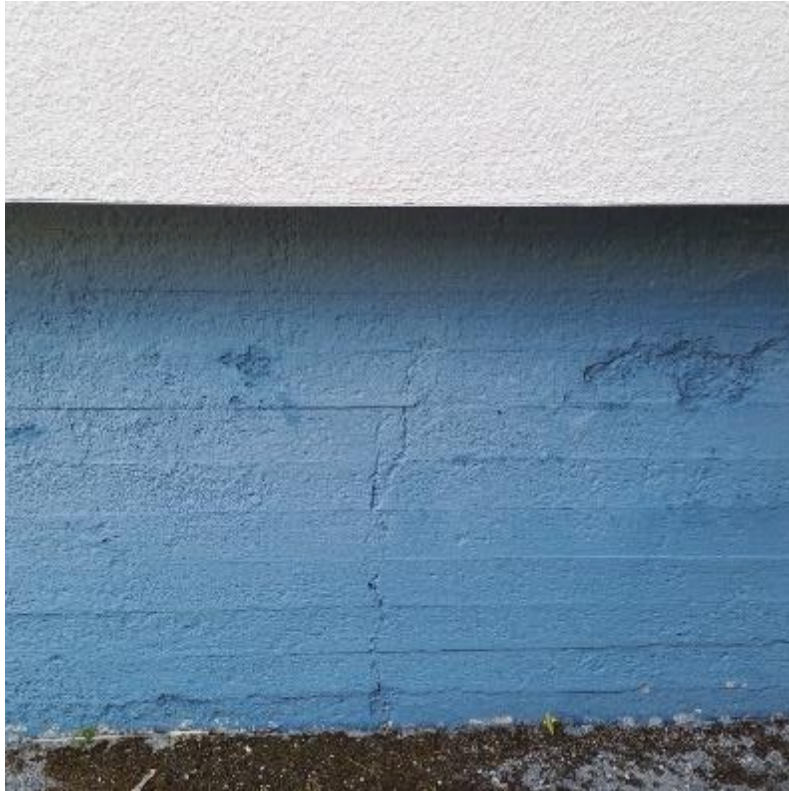
Kuva 5.5 Vanhassa pinnoitetussa sokkelissa havaittiin jonkin verran halkeamia sekä vanhoja pakkasrapautuneita kohtia.

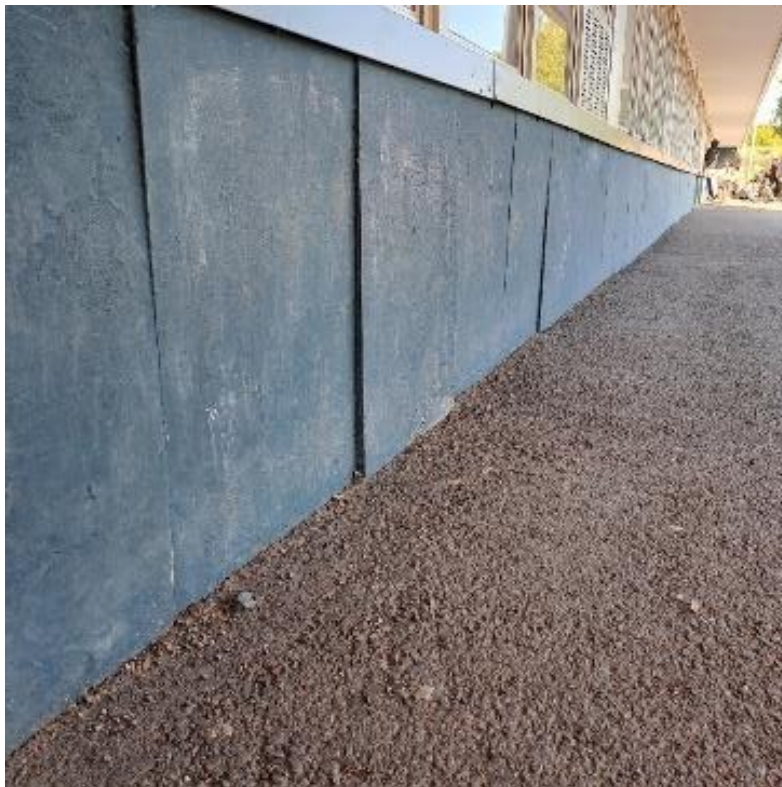
Kuva 5.6 Eteläsivulla alkuperäinen perusmuuri on ilmeisesti peitetty betonilaatoilla. Laatat hammastavat hieman toistensa suhteen.

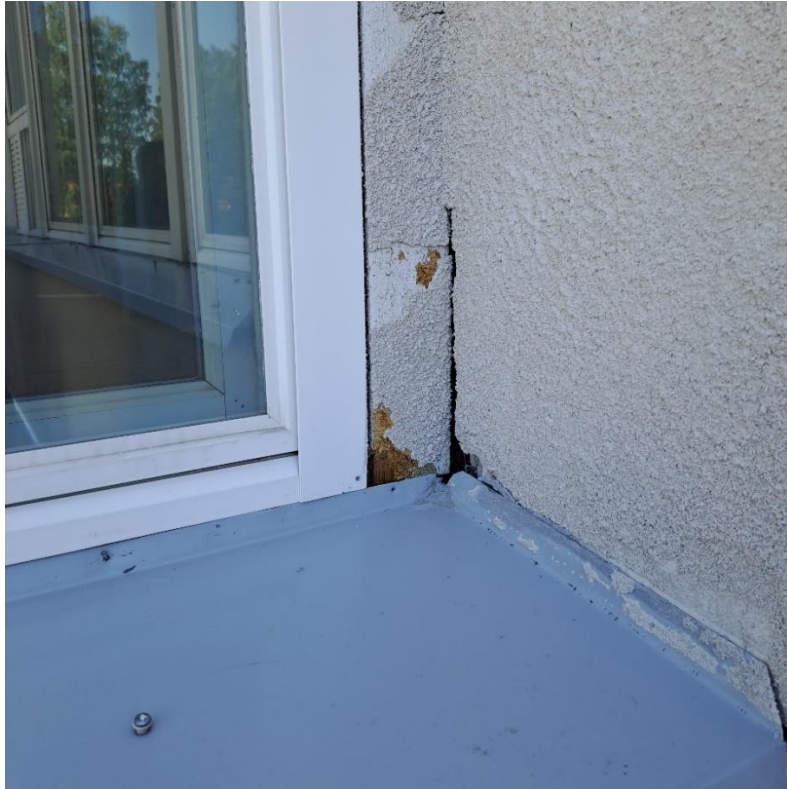
Kuva 5.11 Ikkunoiden tiiviys on paikoin puutteellinen. Kuvassa ikkunan reuna on peitetty lastulevyllä, joka on ajan saatossa vaurioitunut.

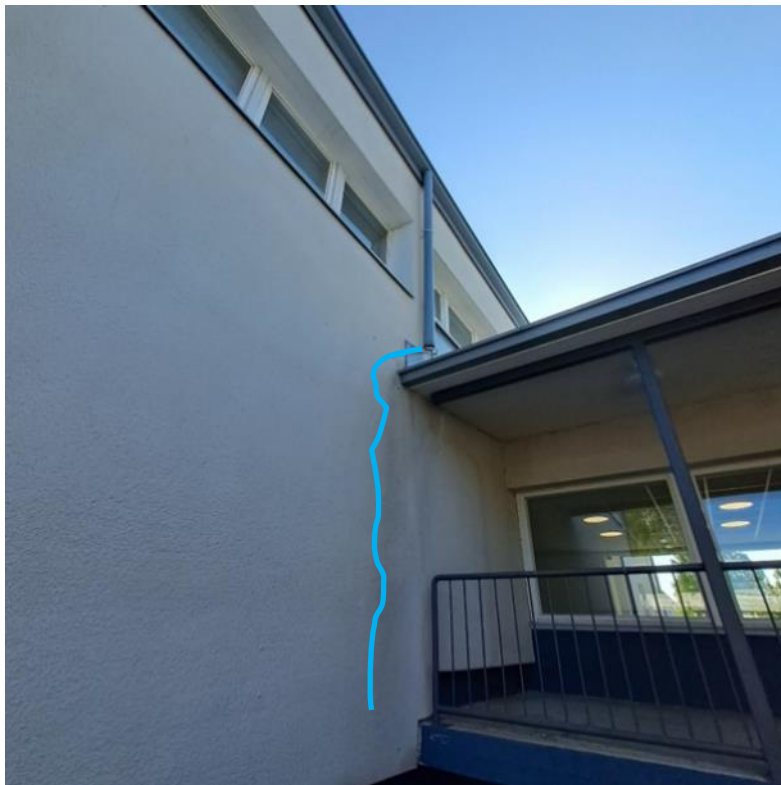
Kuva 5.14 Kuvassa näkyvä syöksy tiputtaa vedet katon reunaan suurella paineella, joka edelleen roiskuu ulkoseinään. Seinässä tummentumaa kosteusrasituksesta.

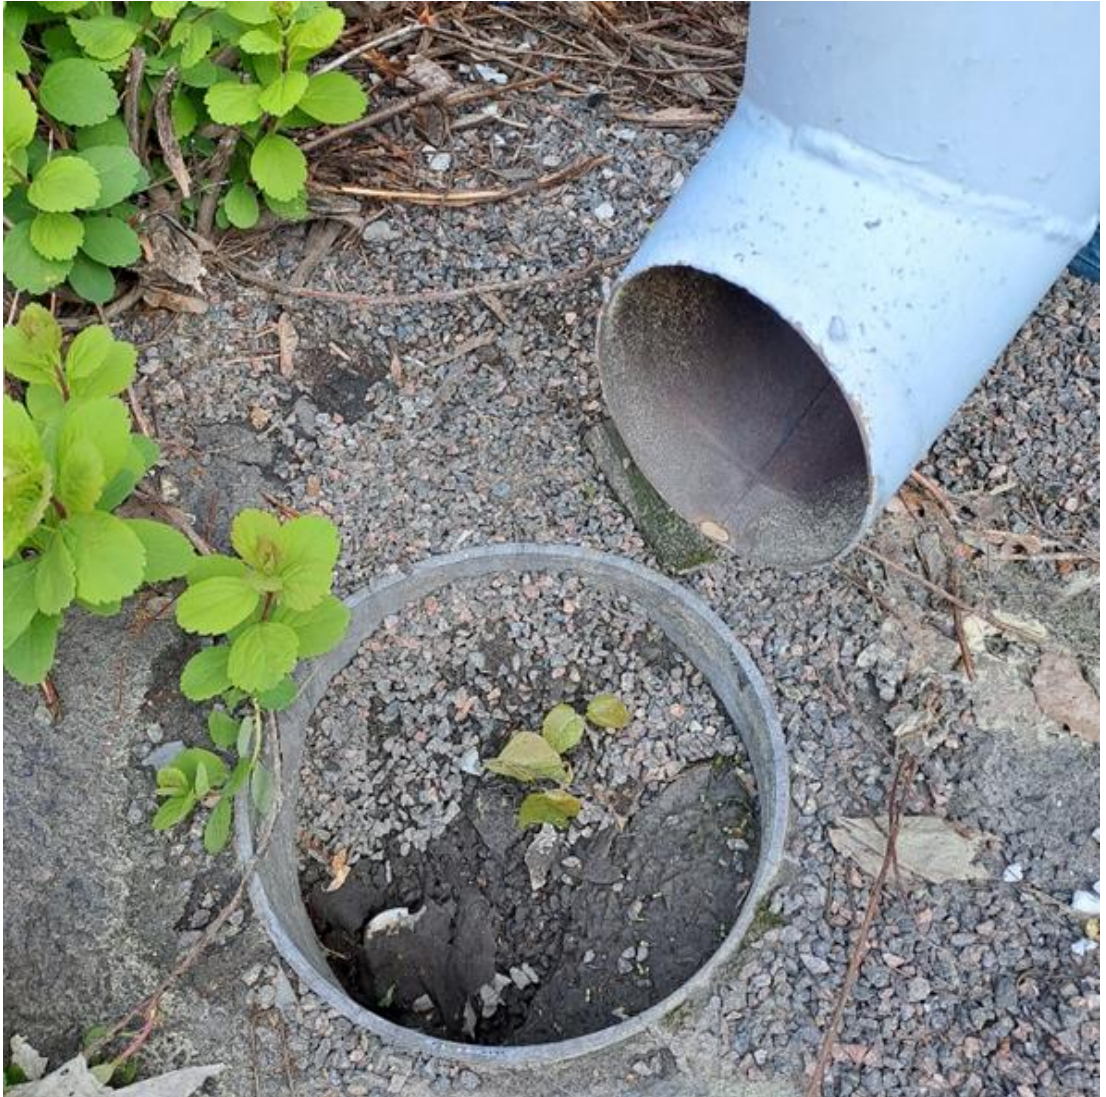
Muita havaintoja vanhalta rakennusosalta tehtiin seuraavasti. Perusmuurien tarkastelun yhteydessä havaittiin tukkeutunut sadevesikaivo (kuva 5.15). Kaivosihdin yläpinta on maanpinnan tasolla, jonka vuoksi kaivo tukkeutuu helposti ja siirtää kosteutta sokkelin juureen.

Kuva 5.15 Maantasossa olevat kaivot tukkeutuvat erittäin herkästi.

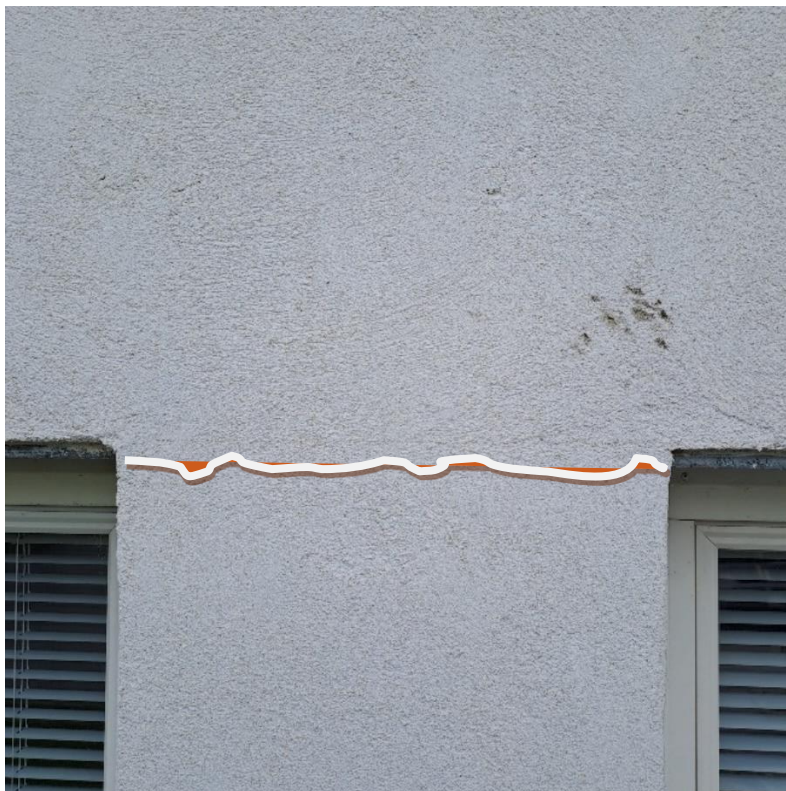
Kuva 5.19 Ohutrappauksen harvat halkeamat esiintyvät usein kuvan mukaisten kulmien välillä.

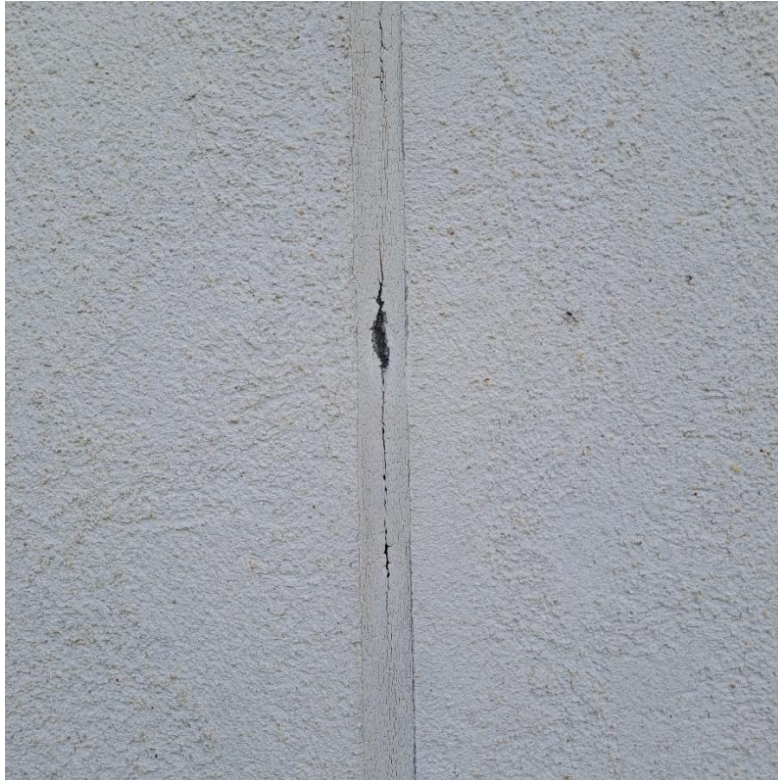
Kuva 5.20 Elastiset saumat ovat ohuita ja halkeilevia.
