RAKENNE- JA TALOTEKNINEN SELVITYS, KÄYTTÖTARKOITUKSEN MUUTOS

Hyökkälän koulu, laajennusosa

Kirkkotie 9-11, 04300 Tuusula

Työ nro	120773.HH234407
Raportin päiväys	26.4.2023
Viimeisin päivitys

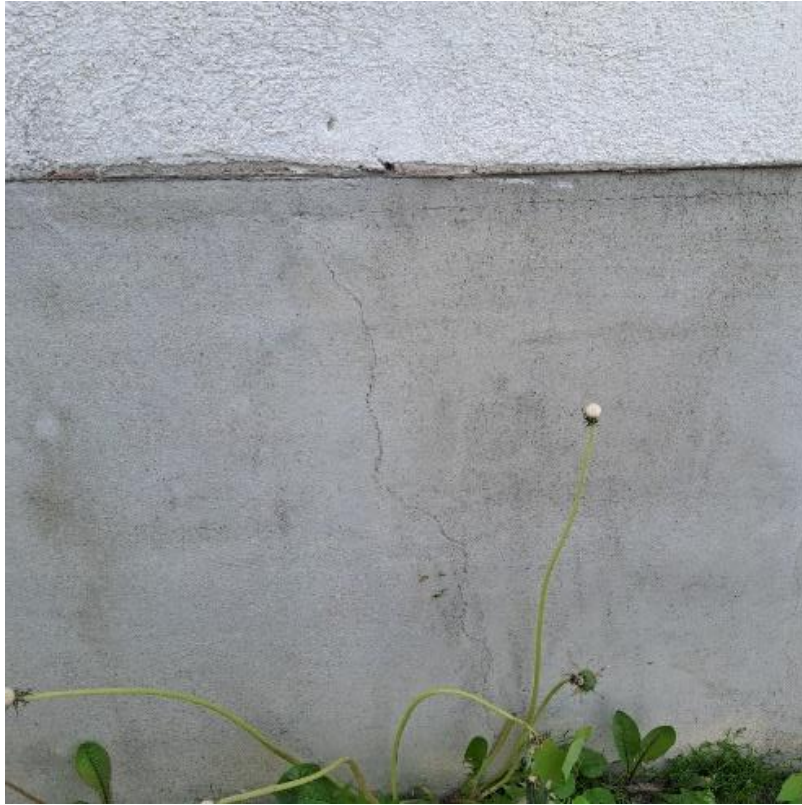
Kuva 5.22 Laajennuksen sokkelissa paljon kuvan mukaisia halkeamia

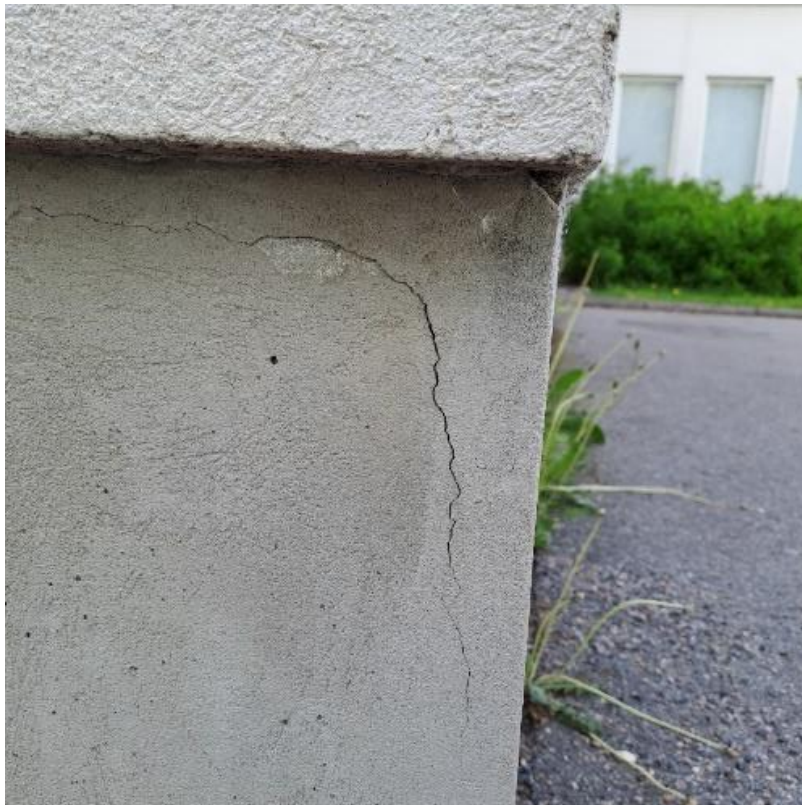
Kuva 5.23 Sokkelin kulman lohkeama

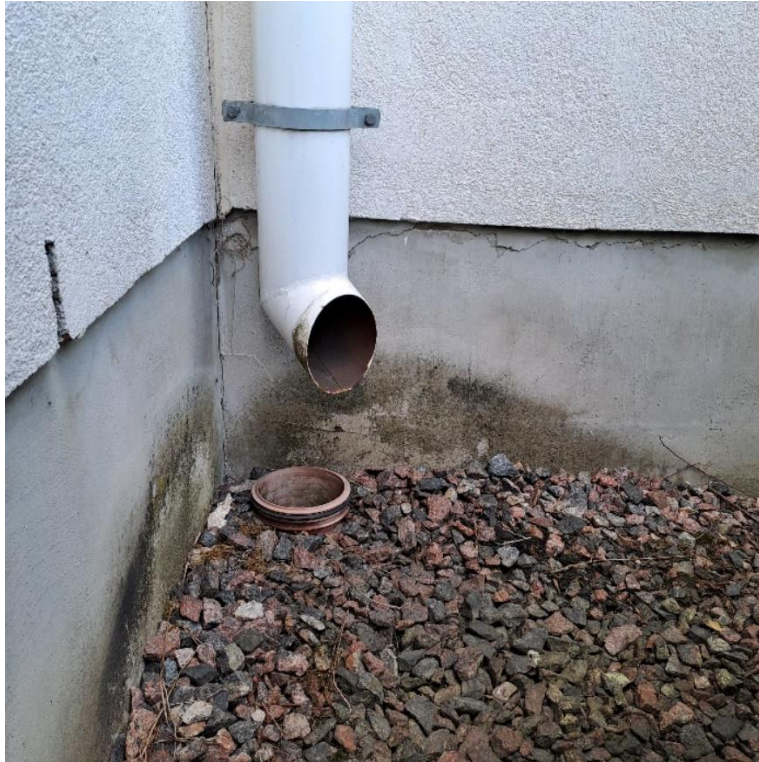
Kuva 5.24 Kuvassa näkyy sokkelin yläreunan halkeilua. Laajennuksen sokkeliin on kohdistunut myös paikoin kosteusrasitusta.

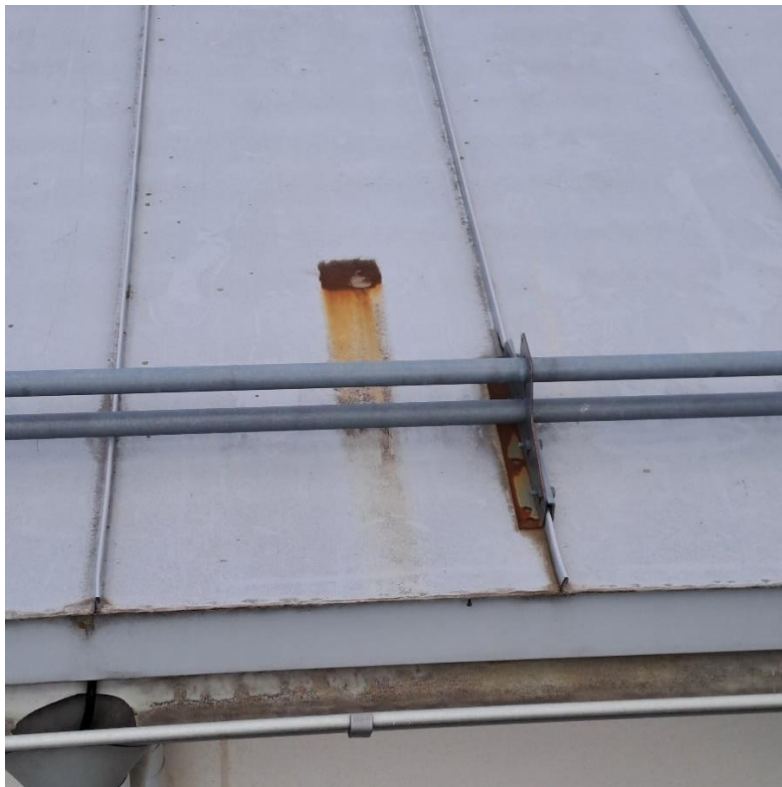
Kuva 5.25 Lumiasteiden kiinnikkeet ovat korrodoituneet.

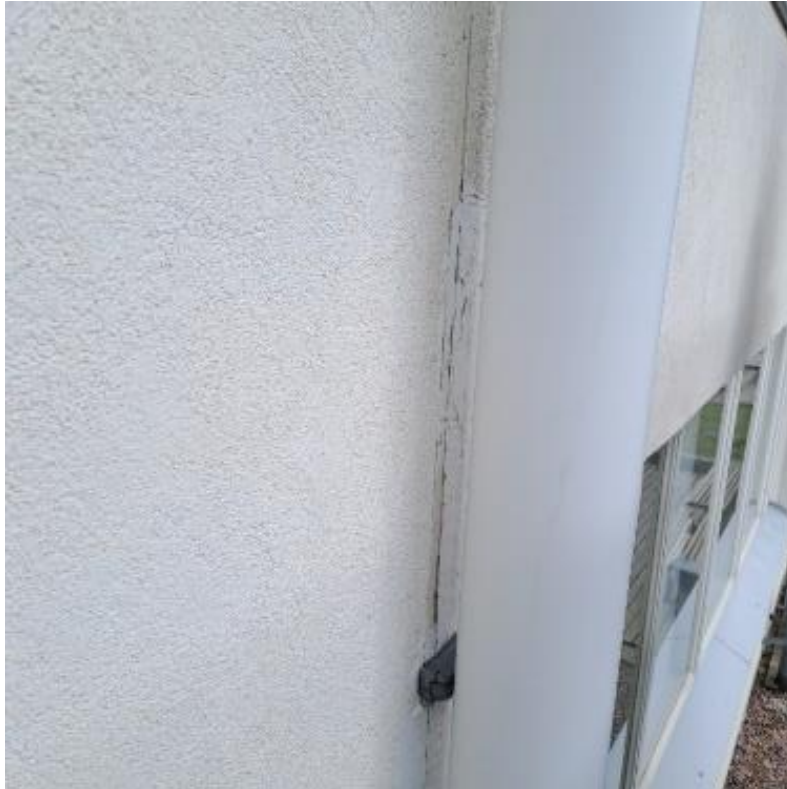
Kuva 5.28 Vuotava syöksytorvi on mahdollisesti vaurioittanut rappausta sauman ympärillä. Rappausta on paikattu aiemmin.

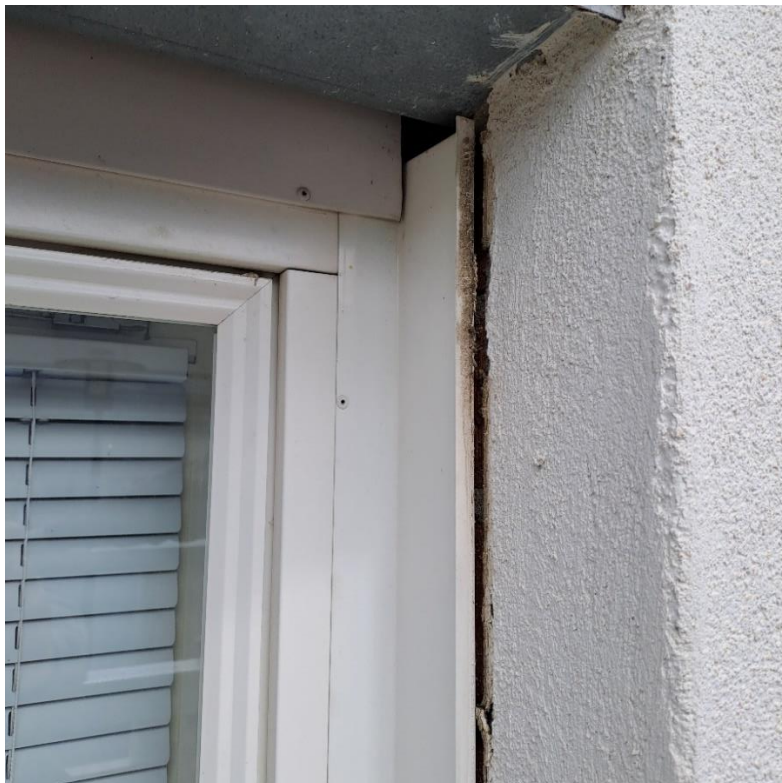
Kuva 5.29 Ikkunoiden tiiviys on paikoin puutteellinen.

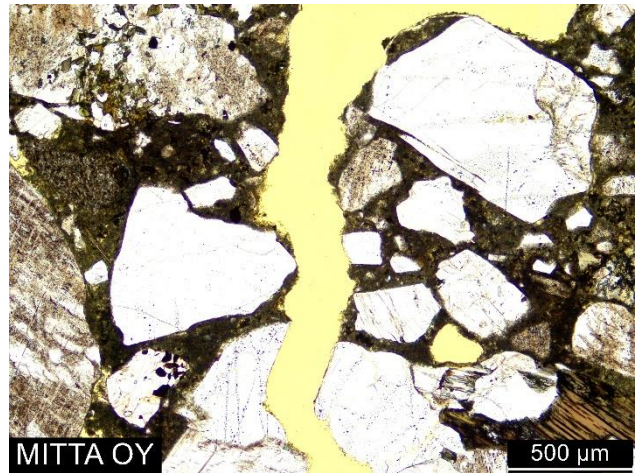
MITTA OY 500 µm
Kuva 3. Halkeama leikkaa kiviainesta. PPL

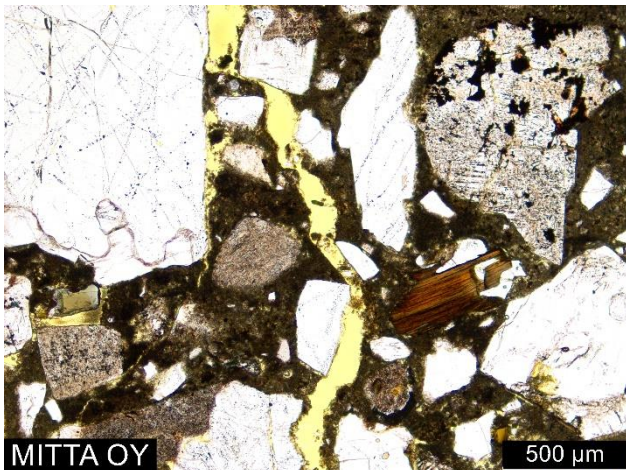
MITTA OY 500 µm
Kuva 4. Halkeaman toinen haara on epäsäännöllinen. PPL

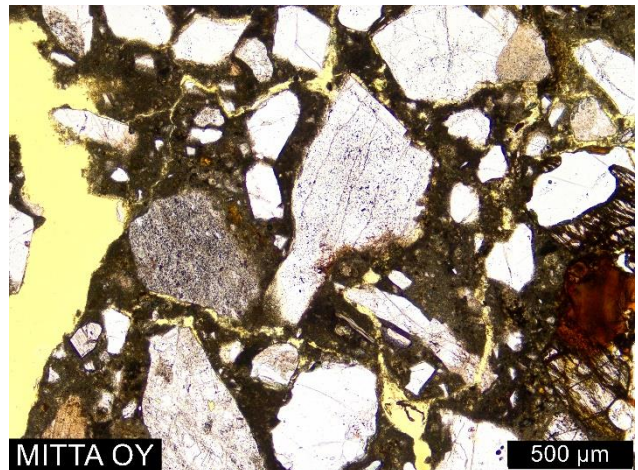
MITTA OY 500 µm
Kuva 5. Epäsäännöllistä, suuntautumaton halkeilua. PPL

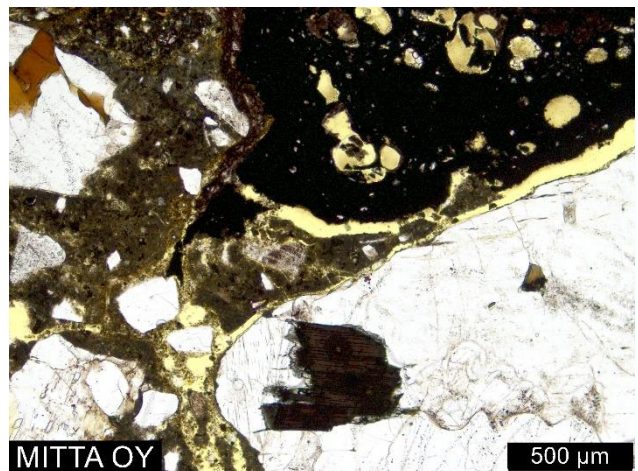
MITTA OY 500 µm
Kuva 7. Ulkopinnan lähellä, halkeamassa on kahta vanhinta maalia. PPL

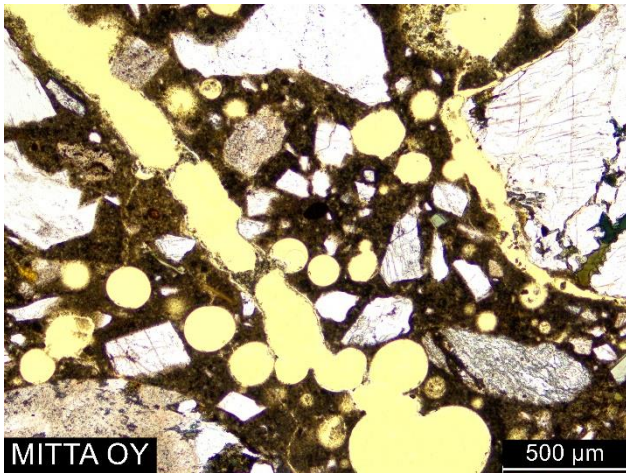
Kuva 9. Pintaan avautuva halkeama. PPL

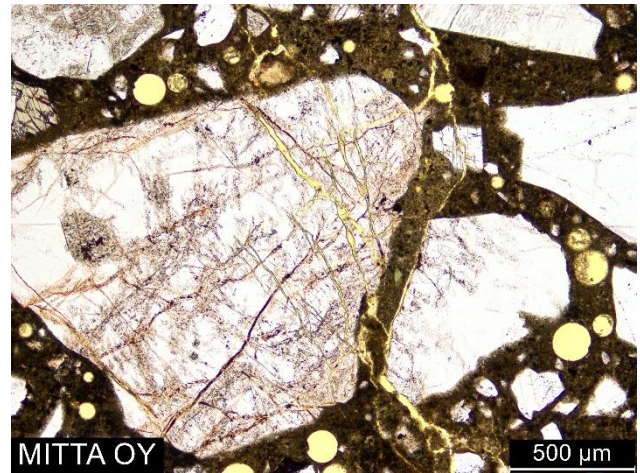
Kuva 10. Kiviainesta leikkaavaa, hentoa halkeilua. PPL

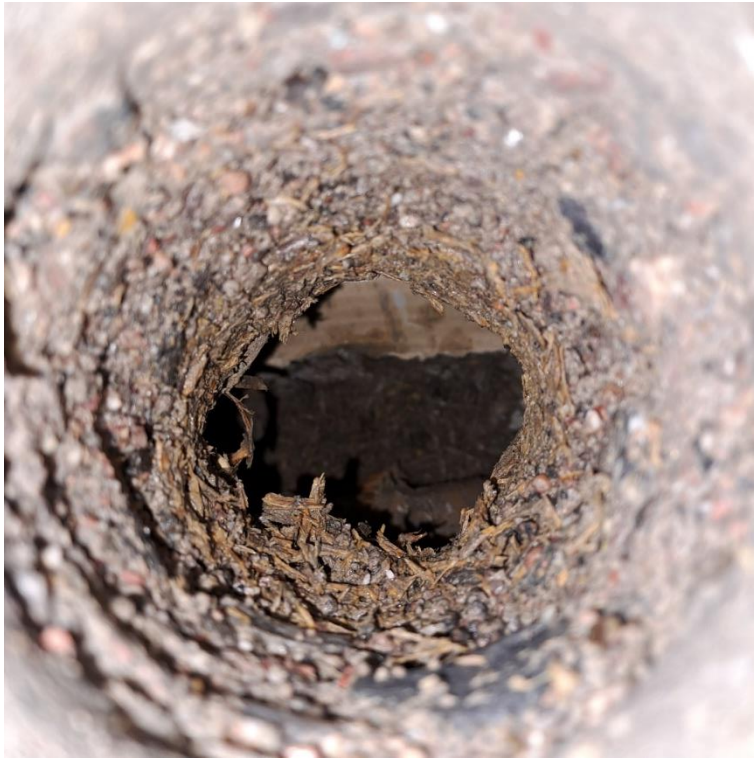
Kuva 4.2 Toja-levyeristettä alapohjan alapinnassa vanhassa rakennusosassa, opetustila 1.42
