IndoorAid Oy

22.2.2019, täydennetty 11.4.2019

RISKINARVIOINTILAUSUNTO TUUSULAN KAUPUNGINTALOSTA

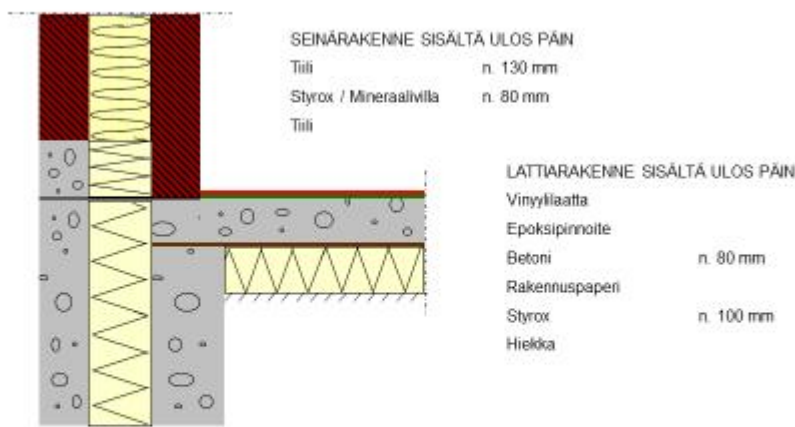
PERIAATEPIIRROS (ei mittakaavassa) ULKOSEINÄ- JA LATTIARAKENTEESTA HUONEESSA 101

Rakennusmateriaalinäytteitä on otettu v. 2006 huoneen 101 lattian vinyylilaatan alapinnasta sekä ulkoseinän styrox- ja mineraalivillaeristeestä mikrobimäärityksiä varten. Vinyylilaatan alapinnan mikrobimäärät olivat korkeat (homesienien määrät tasoa ++++ suhteellisella asteikolla, joka vaihtelee välillä - ... +++) ja mikrobien joukossa oli ns. kosteusvaurioindikaattoreita (sädesienet). Muiden tutkittujen näytteiden mikrobimäärät olivat alhaiset (homesienien määrät tasoa + em. suhteellisella asteikolla).

Tutkimuskohteessa tehdyt havainnot (SSM v. 2006). Huoneen 101 pilarin juuresta virtasi ilmaa huonetilaan päin. Huoneen 126 kotelorakenteessa oli havaittavissa kosteuden jättämiä jälkiä. Lattiassa ei tuolloin todettu poikkeavaa kosteutta, mutta myöhemmin kellaritiloissa todettu laajalti kosteutta peruslaattassa.
