## **RAKENNE- JA TALOTEKNINEN KUNTOARVIO**

### **Tuusulan pääkirjasto**

Autoasemankatu 2

Työ nro	HH211538
Raportin päiväys	4.6.2021
Viimeisin muutos

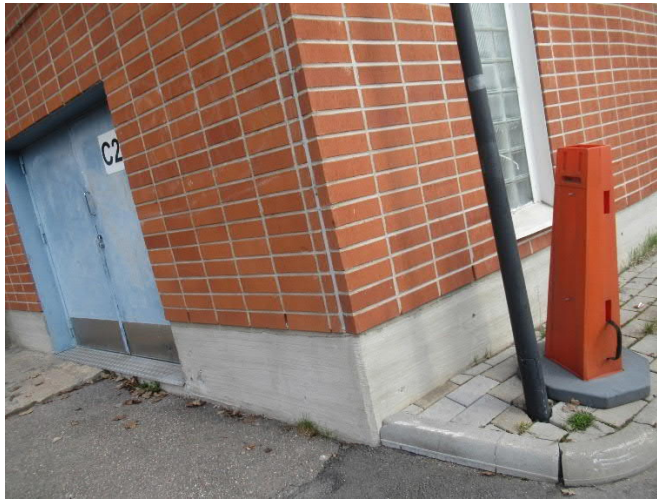
Tonttialueen asfaltoiduissa päällysteissä on havaittavissa halkeilua sekä paikallisia korjaustarpeita, samoin kivityillä päällysteosilla (paikallista liikkumista sekä rikkaruohoja). Asfaltti- ja kivityspäällysteiden paikallisiin kunnostuksiin (myös reunakivikorjaukset) on aiheellista varautua tarkastelujakson alkupuolella. Samalla varaudutaan korjaamaan myös valetut betonilaattaosuudet, joissa oli havaittavissa pinnan rapautumista.

Kuva 3.1.1: Asfaltti- ja kivityspäällysteiden paikallisiin kunnostuksiin on aiheellista varautua tarkastelujakson alkupuolella.

Asfaltoiduissa päällysteissä on havaittavissa halkeilua sekä paikallisia korjaustarpeita, samoin kivityillä päällysteosilla (paikallista liikkumista sekä rikkaruohoja). Asfaltti- ja kivetyspäällysteiden paikallisiin kunnostuksiin (myös reunakivikorjaukset) on aiheellista varautua tarkastelujakson alkupuolella. Samalla varaudutaan korjaamaan myös valetut betonilaattaosuudet, joissa oli havaittavissa pinnan rapautumista. Karkea määräärvio kunnostettavasta alueesta on 200 m<sup>2</sup>. Määräärvio ja kustannukset tarkentuvat korjattavan määrän täsmentyessä.

Ehdotettu toteutusvuosi	2022
Investointikustannus	10 000 €

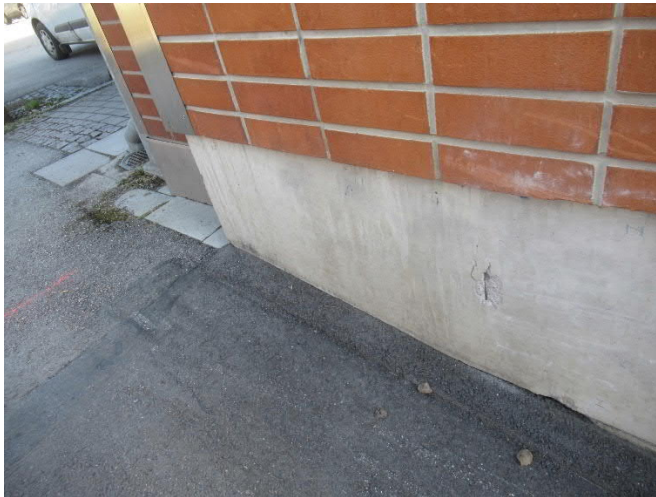
Kuva 3.2.1: Perusmuurin paikallinen lohkeama. Perusmuurien kunto on syytä tutkia suositellun kuntotutkimuksen yhteydessä.

Perusmuureissa oli paikallisia lohkeamia ja raudotteiden paljastumista, joten perusmuurien betoniosien paikallisiin korjauksiin on syytä varautua. Korjausten karkea määräarvio perusmuurien osalta on 20 m<sup>2</sup>. Määräarvio ja kustannukset tarkentuvat korjattavan määrän täsmentyessä.

Ehdotettu toteutusvuosi	2023
Investointikustannus	10 000 €

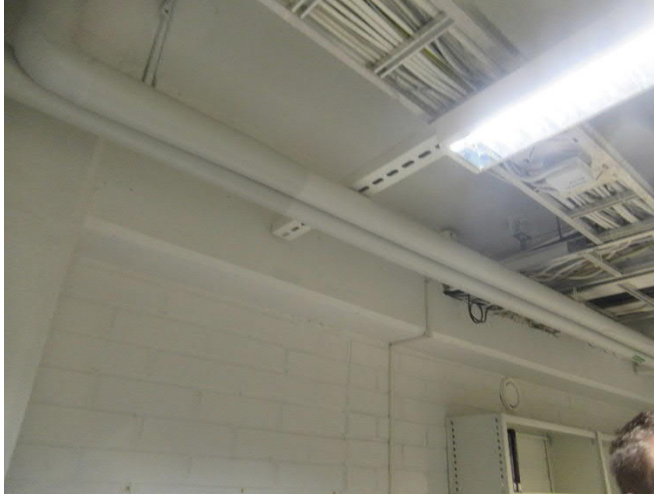
Kuva 3.3.1: Kohteen paloläpiviennit on syytä käydä läpi, tarkastaa ja tarvittaessa tiivistää. Kuva kirjasto-osan kellarikerroksesta.

Kohteen paloläpivienneissä havaittiin paikoitellen puutteita, eikä niitä kaikilta osin päästy tarkastelemaan, joten paloläpiviennit on syytä käydä läpi, tarkastaa ja tarvittaessa tiivistää.

Ehdotettu toteutusvuosi	2021
Investointikustannus	8 000 €

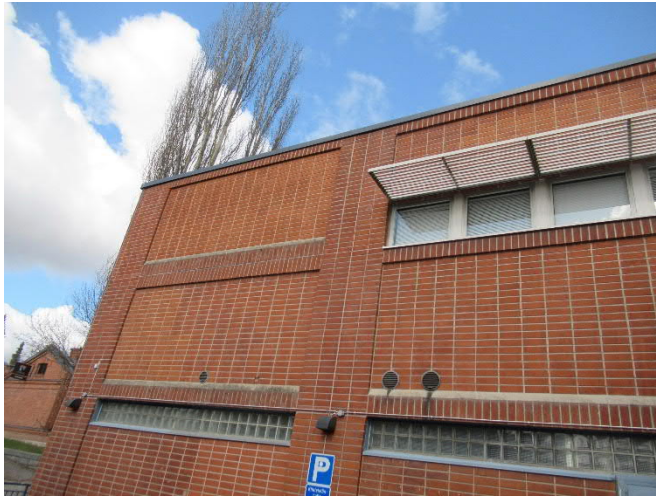
Kohteen julkisivuja arvioitiin sekä maasta että vesikatto-osilta katselmoimalla. Teräsbetonielementtirakenteisissa julkisivuissa ei havaittu silmämääräisesti irti olevia tai puutteellisesti kiinnitettyjä tiililaattoja, sijaintipoikkeamia tai käyrityksiä. Julkisivuille suositellaan kuitenkin niiden iän takia kuntotutkimusta julkisivujen todellisen kunnan, tarvittavien korjaustarpeiden ja niiden laajuuden määrittämiseksi. Kuntotutkimuksessa tutkitaan myös ulkopuoliset betoniportaajat sekä perusmuuri- ja tukimuuriolosuhteet. Julkisivujen elastiset saumat on saadun tiedon mukaan uusittu (tosin uusimisajankohta ei ole tiedossa), joten niiden uusimisen ei arvioida ajoittuvan tarkastelujaksolle. Saumat on kuitenkin syytä tarkastaa tarkastelujakson puolivälin jälkeen, samoin perusmuuriolosuhteiden elastiset saumat ja varautua tuolloin paikallisiin korjauksiin. Saumausten uusimisen arvioidaan ajoittuvan vasta seuraavalle tarkastelujaksolle. Paikallisiin julkisivujen tiili- ja tiililaattakorjauksiin on perusteltua varautua.

Kuva 3.4.1: Kohteen julkisivuille suositellaan kuntotutkimusta julkisivujen todellisen kunnon, tarvittavien korjaustarpeiden ja niiden laajuuden määrittämiseksi. Julkisivujen auringonsuojasäleikköjen tarkastus ja paikallisiin korjauksiin varautuminen ovat myös aiheellisia, samoin lasitiiliösuuksien saumausten tarkastus ja osittaiset korjaukset.

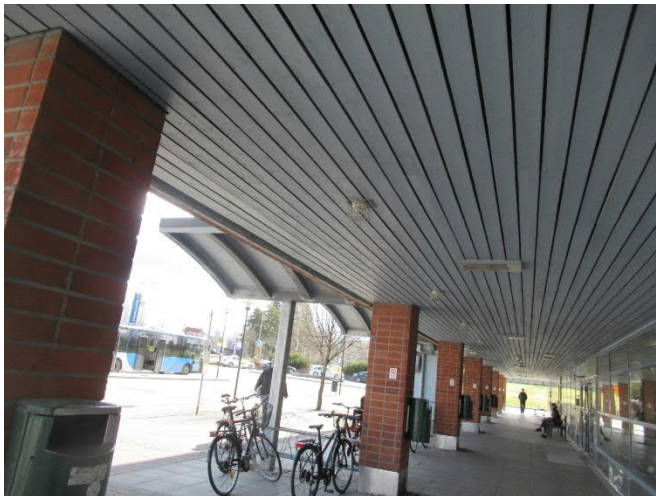
Julkisivun sisäänvedettyjen osien ja sisäänkäyntien katosten alapuolisten verhousten paikallisten kunnostusten arvioidaan myös ajoittuvan tarkastelujaksolle. Sisäänkäyntien katosten saumapeltikatteissa ei arvioida olevan tarkastelujaksolle ajoittuvia, PTS-ehdotukseen kirjattavia toimenpidetarpeita. Katosten vedenpoisto tapahtuu katosten sinkittyjen metallirunkorakenteiden sisällä. Niiden kunto suositellaan selvittämään kuvaamalla.

Kuva 3.4.2: Julkisivun sisäänvedettyjen osien ja sisäänkäyntien katosten alapuolisten verhousten paikallisten kunnostusten arvioidaan ajoittuvan tarkastelujaksolle, samoin katosten vedenpoistoreittien kunnon selvittämisen (runko-osien sisällä).

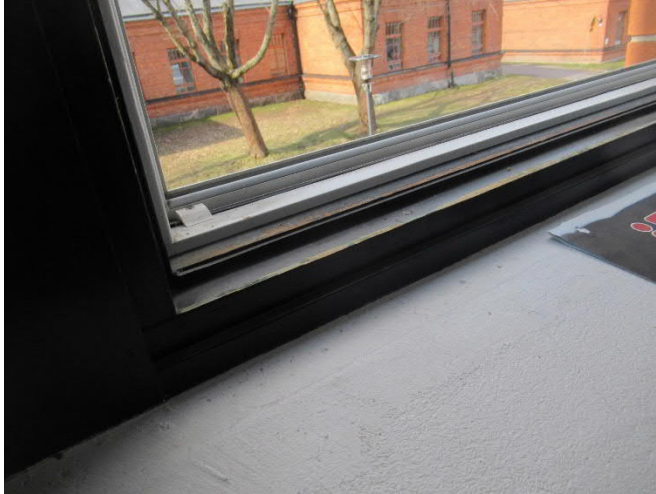
Kohteen puu-alumiini-ikkunoille tehdyistä toimenpiteistä ei ollut tietoa käytettävissä. Ikkunat vaikuttivat vielä olevan kunnoltaan tyydyttäviä (joskin vähäisiä tiivistepuutteita ja puisten karmiosien kunnostustarpeita jo havaittiin). Puu-alumiini-ikkunoiden kunnostuksiin etenkin puisten ikkunaosien osalta (lähinnä tarkastus, tiivistykset, kunnostukset ja pintakäsittelyt) on perusteltua varautua tarkastelujakson alkupuolella.

Kuva 3.4.3: Puu-alumiini-ikkunoiden kunnostuksiin etenkin puisten ikkunaosien osalta on perusteltua varautua tarkastelujakson alkupuolella.

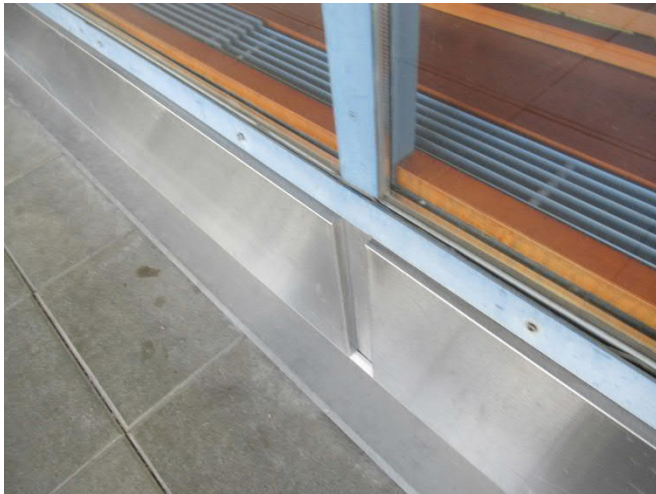
Metallikarmiset ikkunat vaikuttavat vielä kunnoltaan tyydyttäviltä, mutta pintakäsittelyissä havaittiin jo ulkopuolisten osien osalta kulumista ja haalistumista. Metallikarmisten ikkunoiden kunnostuksiin (lähinnä tarkastus, tiivistykset, kunnostukset ja pintakäsittelyt) on perusteltua varautua niin ikään tarkastelujakson alkupuolella.

Kuva 3.4.4: Metallikarmisten ikkunoiden kunnostuksiin on perusteltua varautua niin ikään tarkastelujakson alkupuolella.

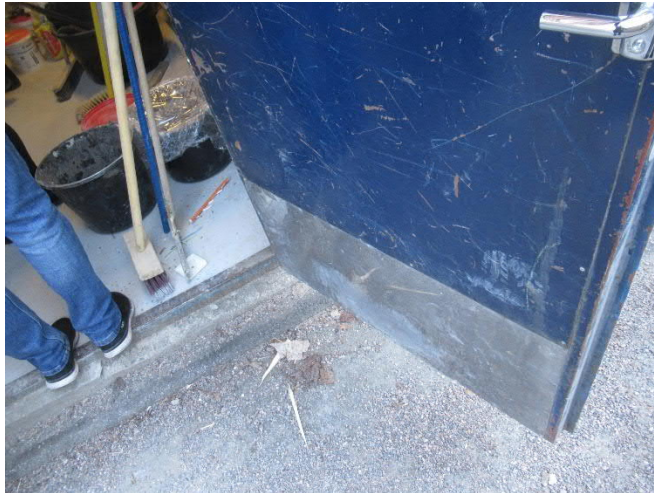
Kohteen käyntiulko-ovien toiminnassa ei havaittu kohdekierroksen aikana merkittäviä puutteita. Metallisissa umpiulko-ovissa havaittiin kuitenkin pintavaurioita ja haalistumista, joten umpiovet suositellaan kunnostamaan ja pintakäsittelyyn heti tarkastelujakson alussa. Samalla varaudutaan muidenkin käyntiulko-ovien kunnostuksiin ja pintakäsittelyihin.

Kuva 3.4.5: Metalliset umpiulko-ovet suositellaan kunnostamaan ja pintakäsittelmään heti tarkastelujakson alussa.

Metallisissa umpiulko-ovissa havaittiin pintavaurioita ja haalistumista, joten umpiovet suositellaan kunnostamaan ja pintakäsittelmään heti tarkastelujakson alussa. Samalla varaudutaan muidenkin käyntiulko-ovien kunnostuksiin ja pintakäsittelyihin.

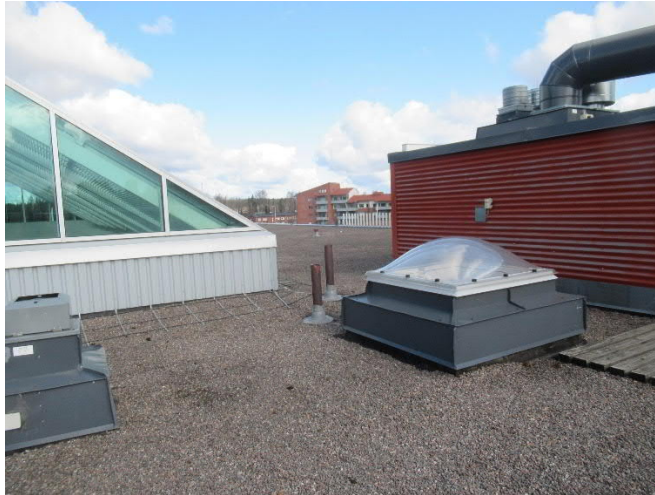
Lasikateosalla havaittiin jo paikoitellen tiivisteiden kovettumista, hapertumista ja halkeilua, joten lasikateosalle ehdotetaan suositellun kumibitumikermikatteen uusimisen yhteydessä perusteellista kunnostusta. Kunnostuksessa lasikateosan nykyiset listoitukset ja pellitykset puretaan ja lasien tiivistyskittaukset uusitaan. Lasituslistat uusitaan ja listan alle asennetaan butyylinauha vedeneristeeksi. Lasituslistojen uusimisessa tulee varmistaa, ettei vesi patoudu vaaka- ja pystylistojen yhtymäkohtaan, vaan ko. kohtaan jätetään vedenpoistoura. Vedenpoistourasta vesi ohjataan vesikatolle ja edelleen kattovesikaivoihin.

Kuva 3.5.1: Kermikatteen uusimisen arvioidaan ajoittuvan tarkastelujakson loppupuolelle. Samalla ehdotetaan lasikateosa perusteellisesti kunnostettavan.

Lasikateosuuksilta uusitaan pellitykset kiinnityksineen alkuperäisiä vastaaviksi. Alapuoliset tiivistykset ja rakenteen liittymät vesikatteeseen tarkistetaan ja varaudutaan korjaamaan. Lasikatteen huoltotikas-/silta tarkastetaan ja huolletaan.

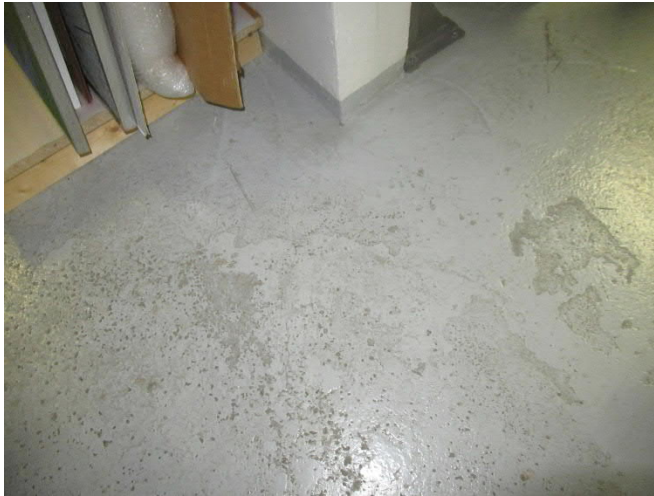
Kohteen teknisissä tiloissa ja väestönsuojatiloissa on maalatuissa lattioissa havaittavissa paikallisia pintakäsittelytarpeita. Tiloissa on perusteltua varautua paikallisiin maalattujen lattioiden korjauksiin. Teknisten tilojen muovimattopintaisten lattioiden saumojen ja ylösnostojen paikallisten korjausten arvioidaan niin ikään ajoittuvan tarkastelujaksolle (vesikaton ilmanvaihtokonehuoneet). Tilojen seinä- ja kattopinnoille ei arvioida kohdistuvan välttämättömiä PTS-ehdotukseen kirjattavia toimenpidetarpeita, ellei tilapinnoille aiheudu ulkoisia vaurioita.

Kuva 3.6.1: Maalattujen lattioiden paikallisten maalauskorjausten arvioidaan ajoittuvan tarkastelujaksolle.

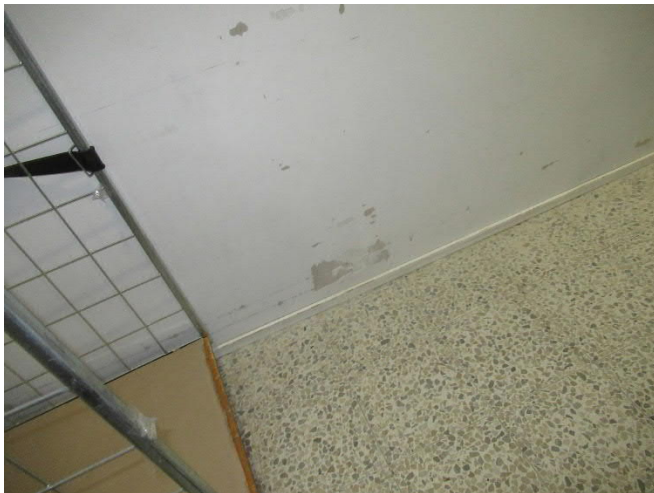
Kohteen porraskäytävien pintojen kunto on vielä tyydyttävä, mutta alakattolevyissä havaittiin paikallisia vaurioita, jotka on syytä korjata. Muuten porraskäytävien pinnoille ei tarkastelujaksolla arvioida kohdistuvan PTS-ehdotukseen kirjattavia toimenpidetarpeita. Kohteen käytävätilojen pinnoissa havaittiin paikoitellen korjaustarpeita (mm. B1-sisäänkäynnin käytävän paikalliset seinäpintojen kulumat). Paikalliset pintakorjaukset käytävätilojen pinnoille ajoittuvat tarkastelujaksolle niissä tiloissa, joissa on eniten liikennettä.

Kuva 3.6.2: B1-sisäänkäynnin käytävällä paikallista seinäpintojen kulumaa.

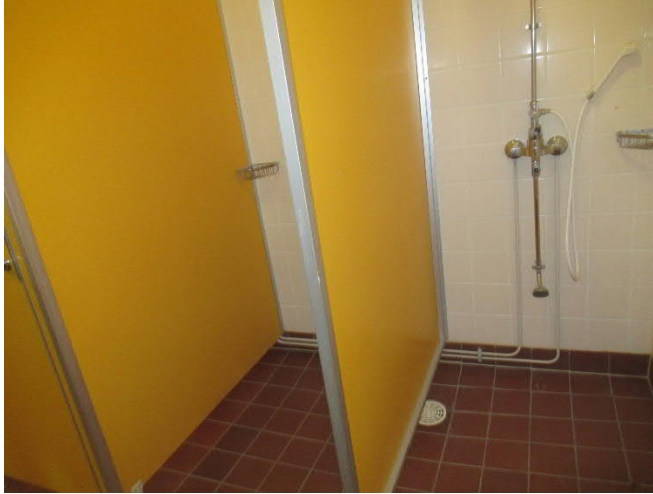
Kohteen kellarikerroksen sosiaalityötilojen suihkutilojen pinnat ovat ikääntyneitä, joten ko. suihkutilojen pinnat varaudutaan uusimaan asianmukaisine vedeneristyksineen. Muuten sosiaali-, märkä- ja wc-tilojen pinnoille ei tarkastelujaksolla arvioida kohdistuvan välttämättömiä PTS-ehdotukseen kirjattavia toimenpidetarpeita, ellei toiminta tiloissa olennaisesti muutu. Mahdollisten tila- tai käyttötarkoituksien muutosten vaatimat pintakorjaus- ja/tai tilamuutostarpeet tulee kuitenkin arvioida erikseen, eikä niitä kirjata tämän kuntoarvion PTS-ehdotukseen.

Kuva 3.6.3: Kohteen kellarikerroksen sosiaalitilojen suihkutilojen pinnat ovat ikääntyneitä ja uusimisen tarpeessa.
