Taiteen työ- ja kokoelmatilat

Raportti 28.4.2023

**KATTO- JA ULKOVAIPPARAKENTEIDEN KUNTOTUTKIMUS
23.6.2015**

**HYÖKKÄLÄN KOULU
KIRKKOTIE 9 - 11
04300 TUUSULA**

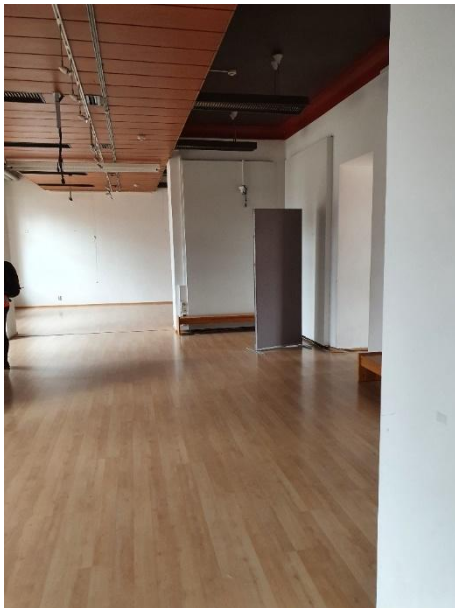
Yleisten tilojen lattiat, seinät ja alakatot ovat tyydyttävässä tai välttävässä kunnossa. Väliseinien alapäissä on havaittavissa paikoin kosteuden noususta aiheutuneita kosteusvaurioita.

Kuva 10. Yleiset tilat

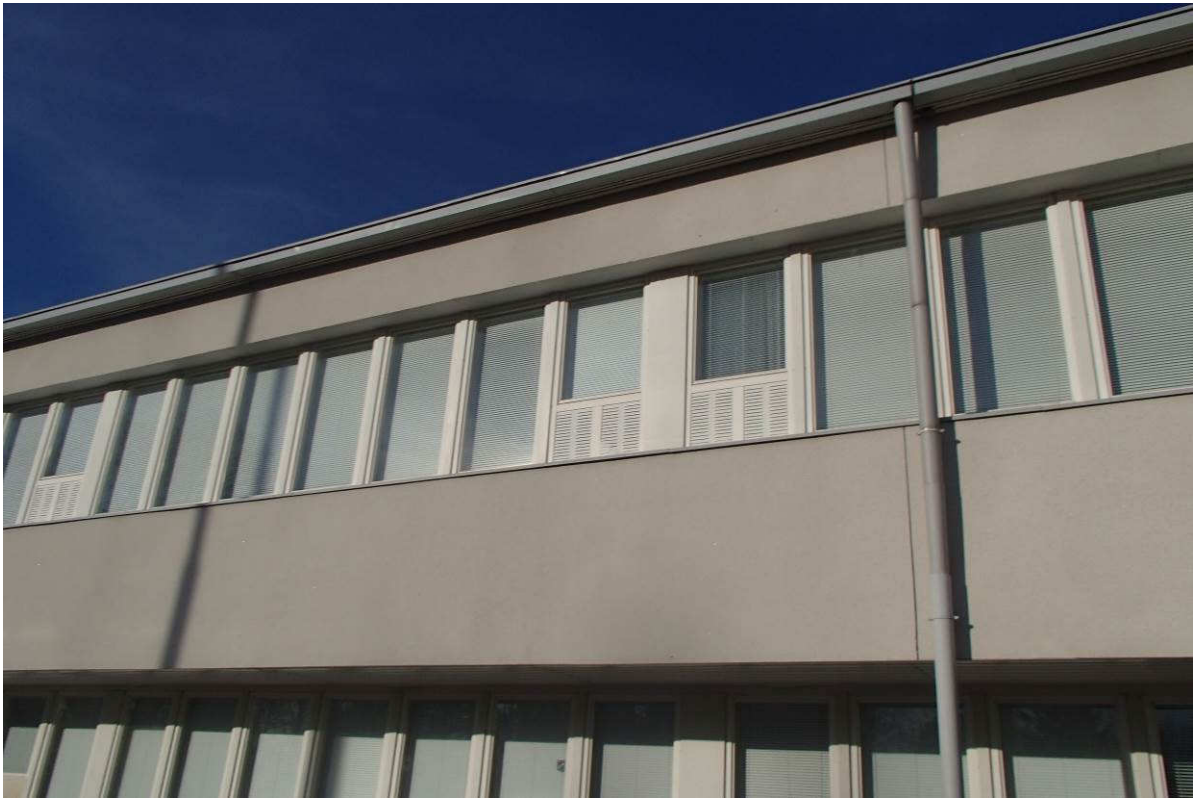
Kuva 5. Yleiskuva julkisivusta.

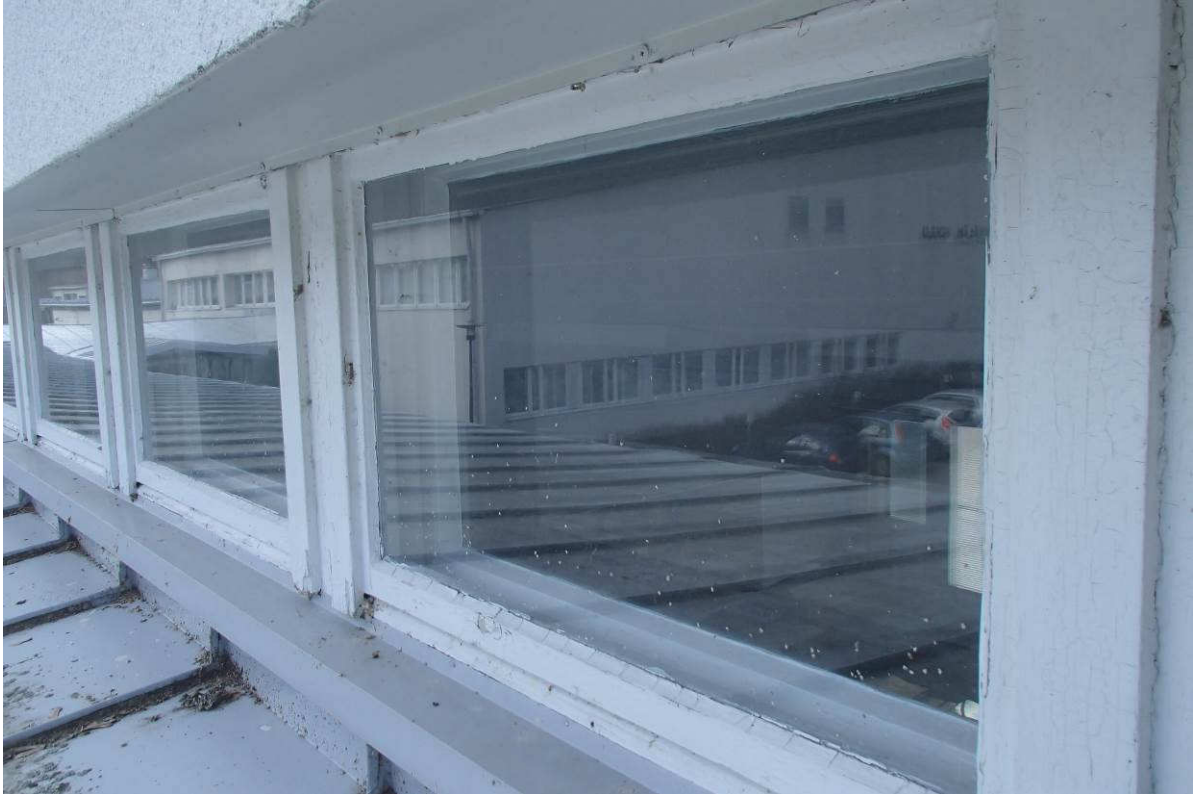
Kuva 6. Yleiskuva luokkahuoneiden yläikkunoista.

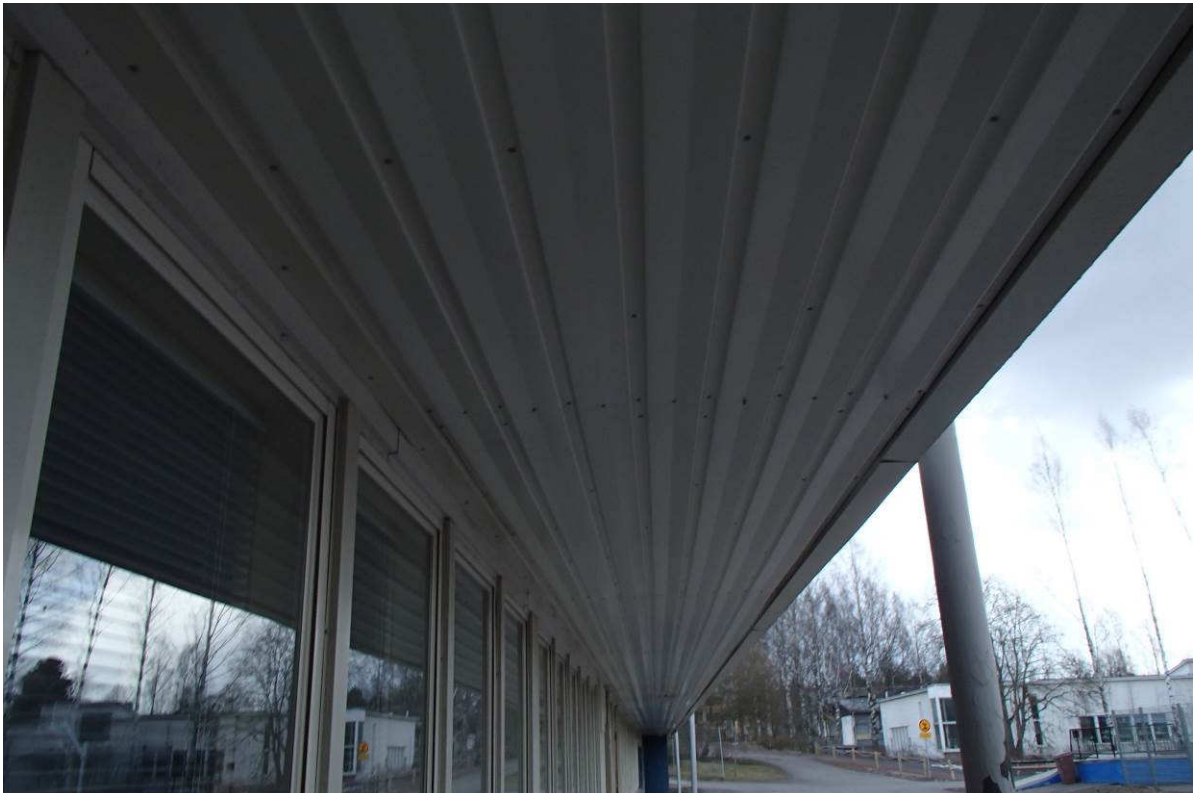
Kuva 7. Yleiskuva rakennuksen eteläsivun ulokkeen alapinnan pellityksestä.

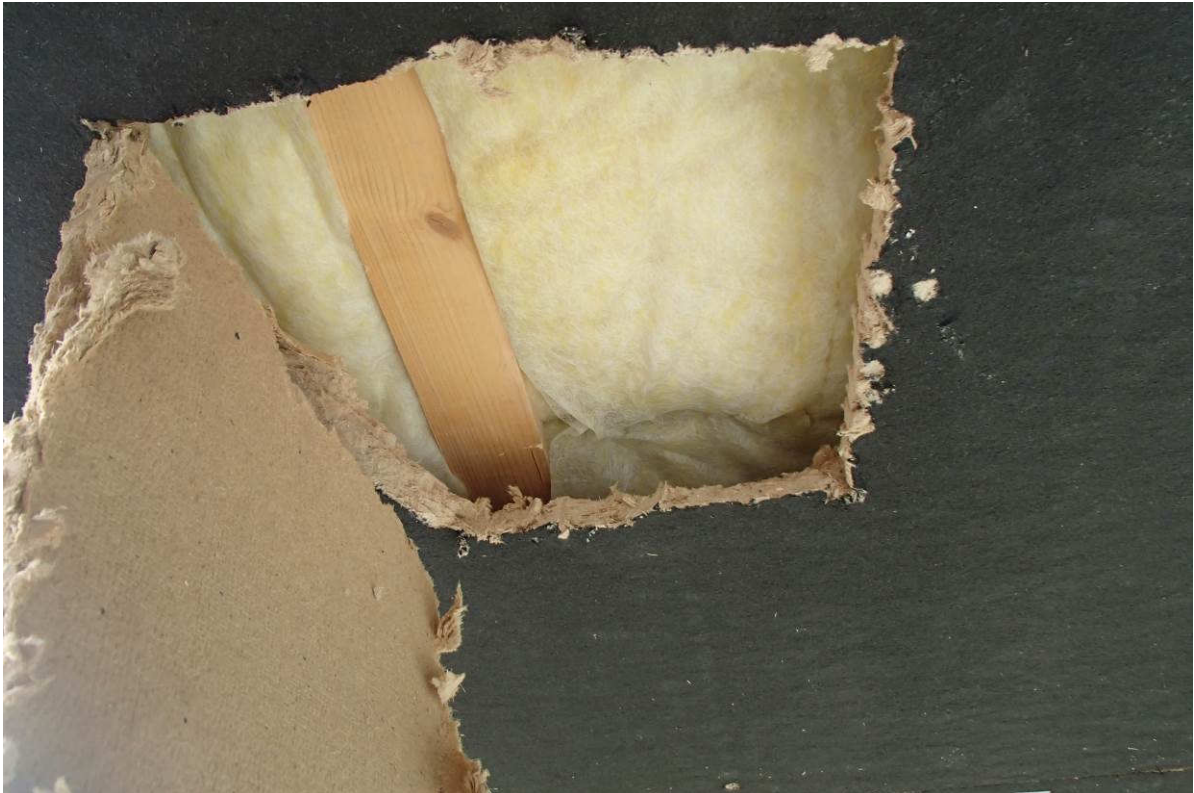
Kuva 8. Rakenneavaus ulokkeen alapinnasta: tuulensuojalevy ja koolaus/eristys.

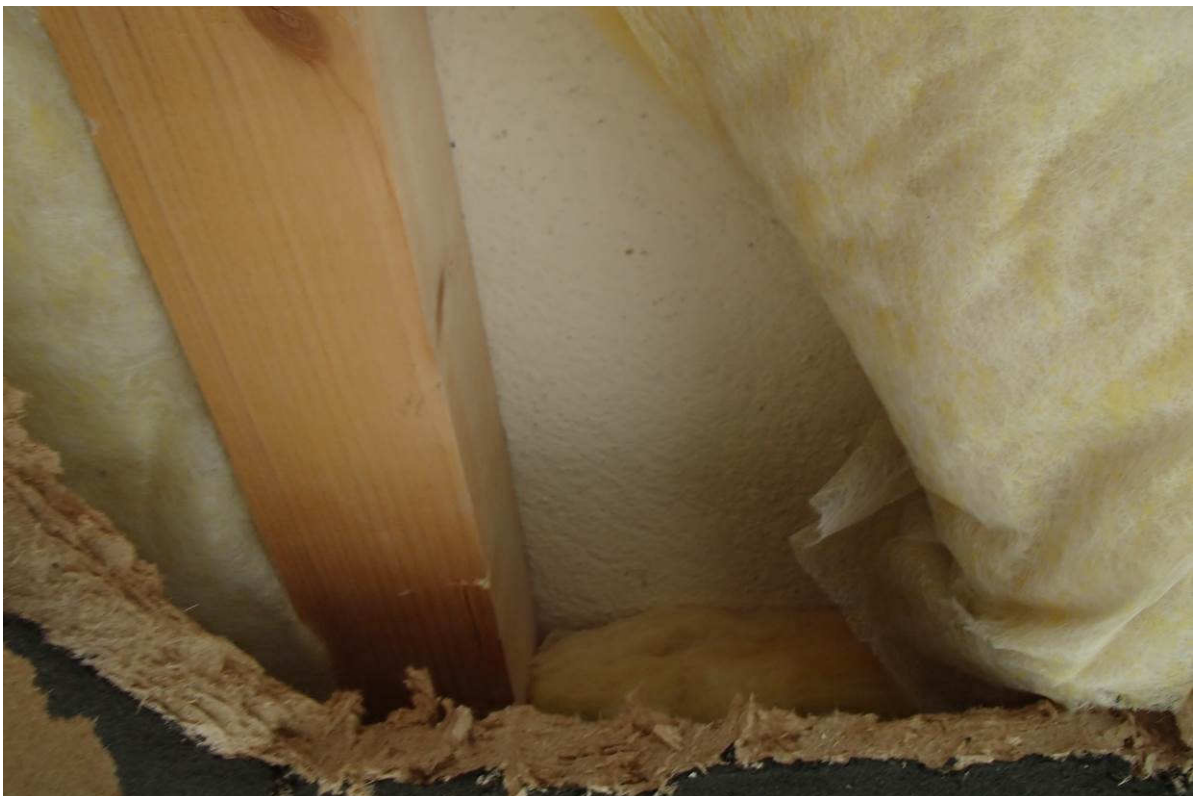
Kuva 9. Ulokkeen alapinnan lisäeristysen koolaus on kiinnitetty alkuperäiseen alapintaan.

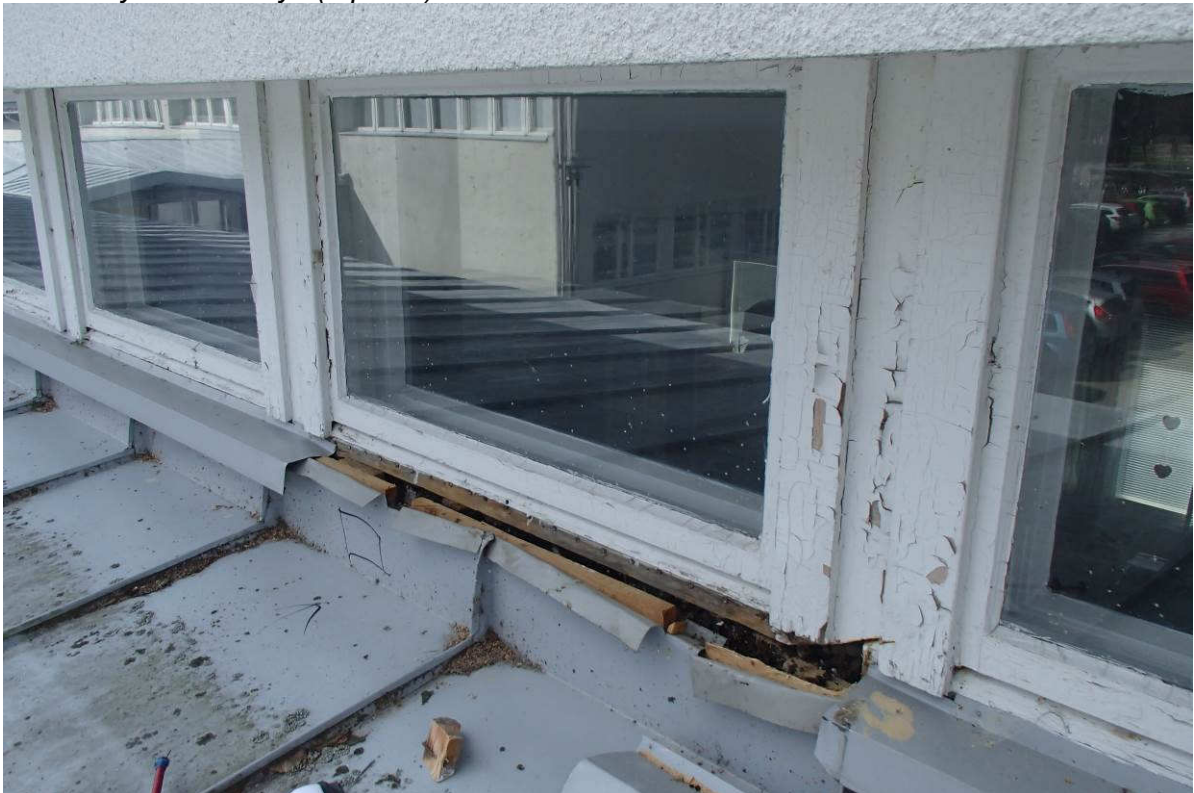
Kuva 13. Luokkahuoneen yläikkunan alaosan rakenneavaus.

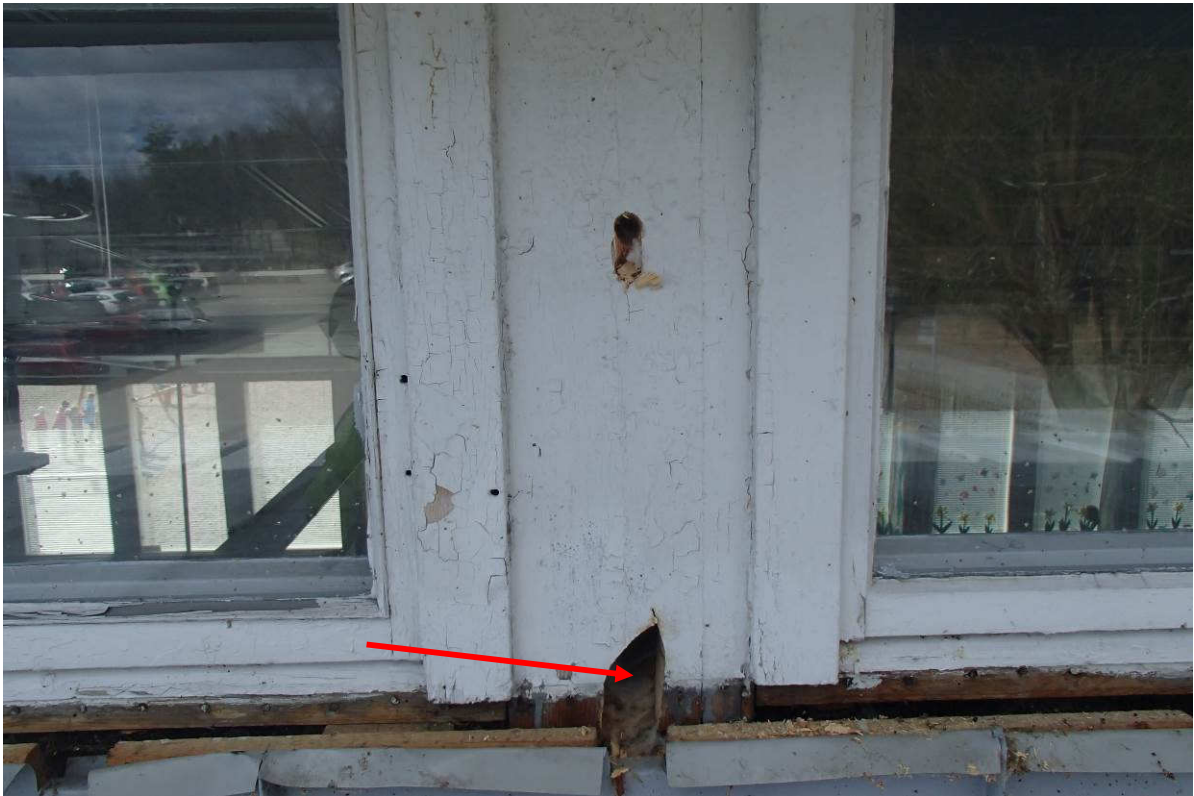
Kuva 20. Rakenneavaus luokkien väliseen seinään.

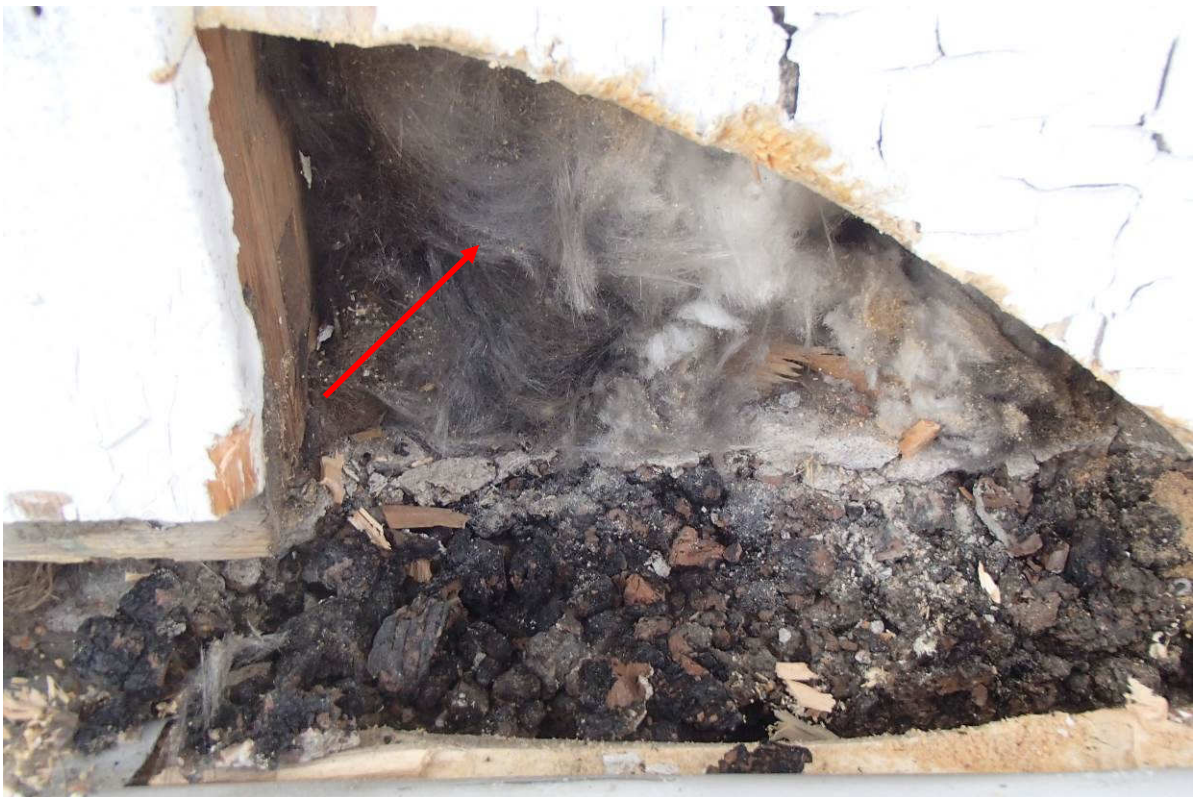
Kuva 21. Luokkien välisen seinärakenteen eristeessä havaittiin tummentumia.

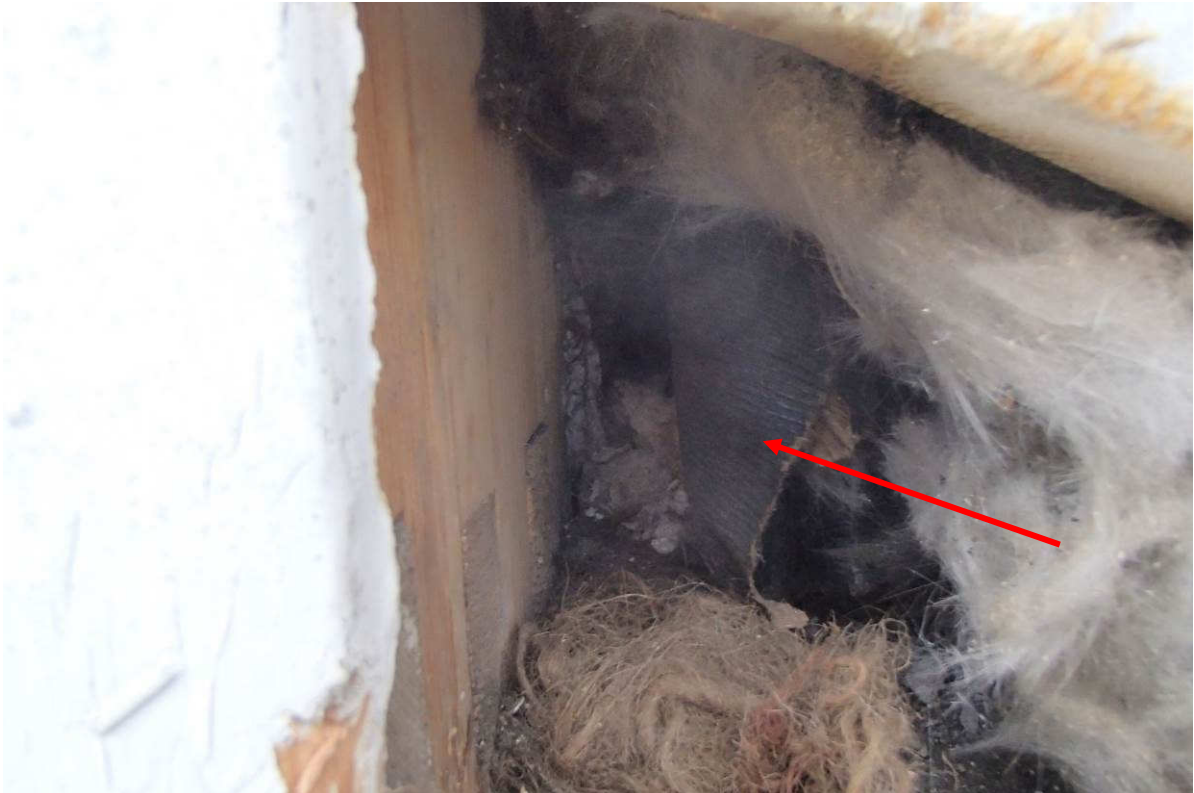
Kuva 22. Luokkien välisen eristeen taustalla havaittiin tervapaperi.

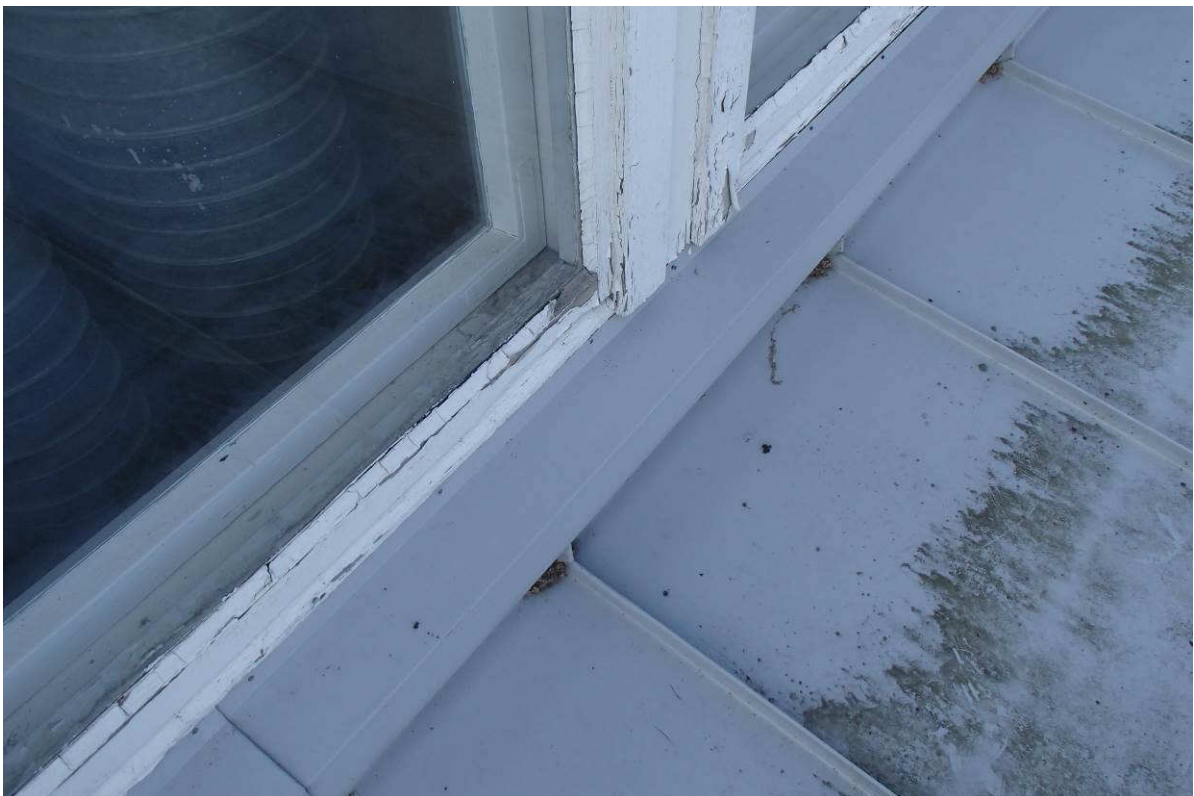
Kuva 23. Yläikkunoiden maalipinnat ovat ikääntyneet ja irtoilleet.

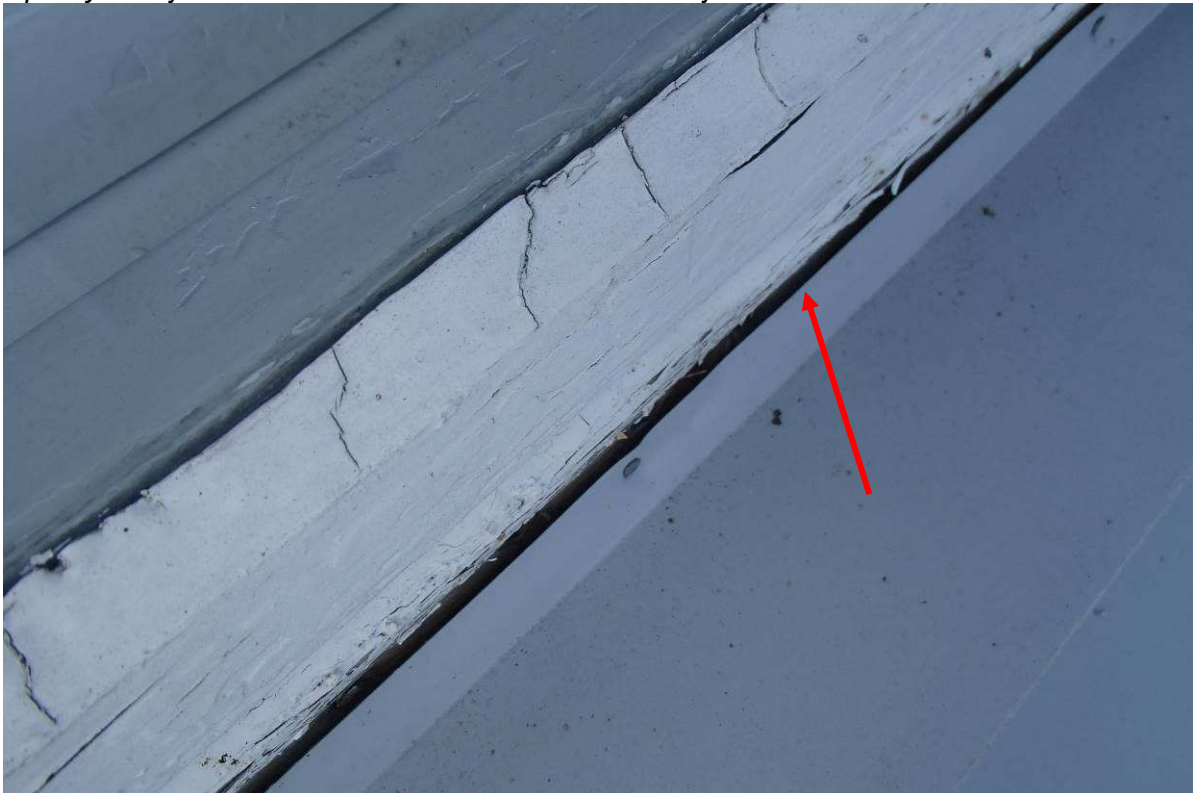
Kuva 25. Vesipellityksen ja ikkunarakenteen välissä havaittiin rakoja rakenteiden sisään.

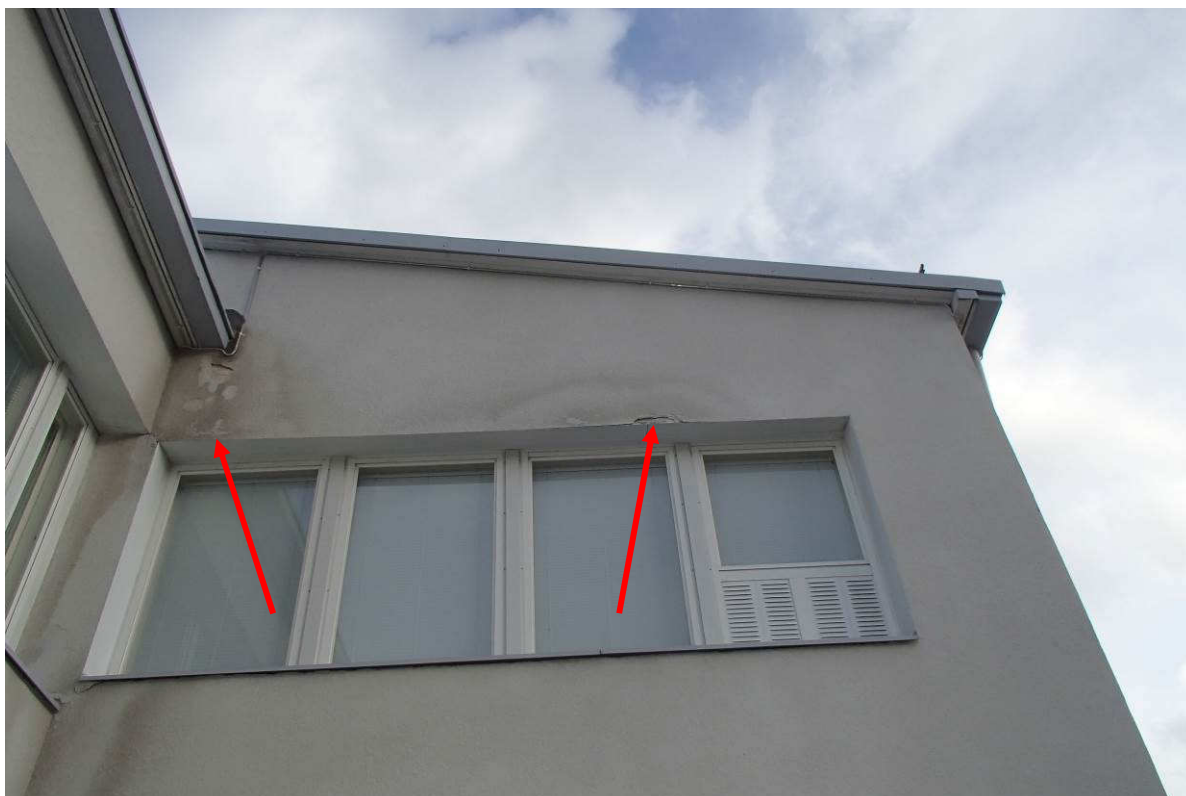
Julkisivun eteläsivulla havaittiin viitteitä sadeveden kulkeutumisesta lämpörappauksen sisään vaurioittaen rappausta ja mahdollisesti eristettä.

Kuva 27. Sadevesi on kulkeutunut julkisivujen lämpörappauksen sisään vaurioittaen lämpörappausa.

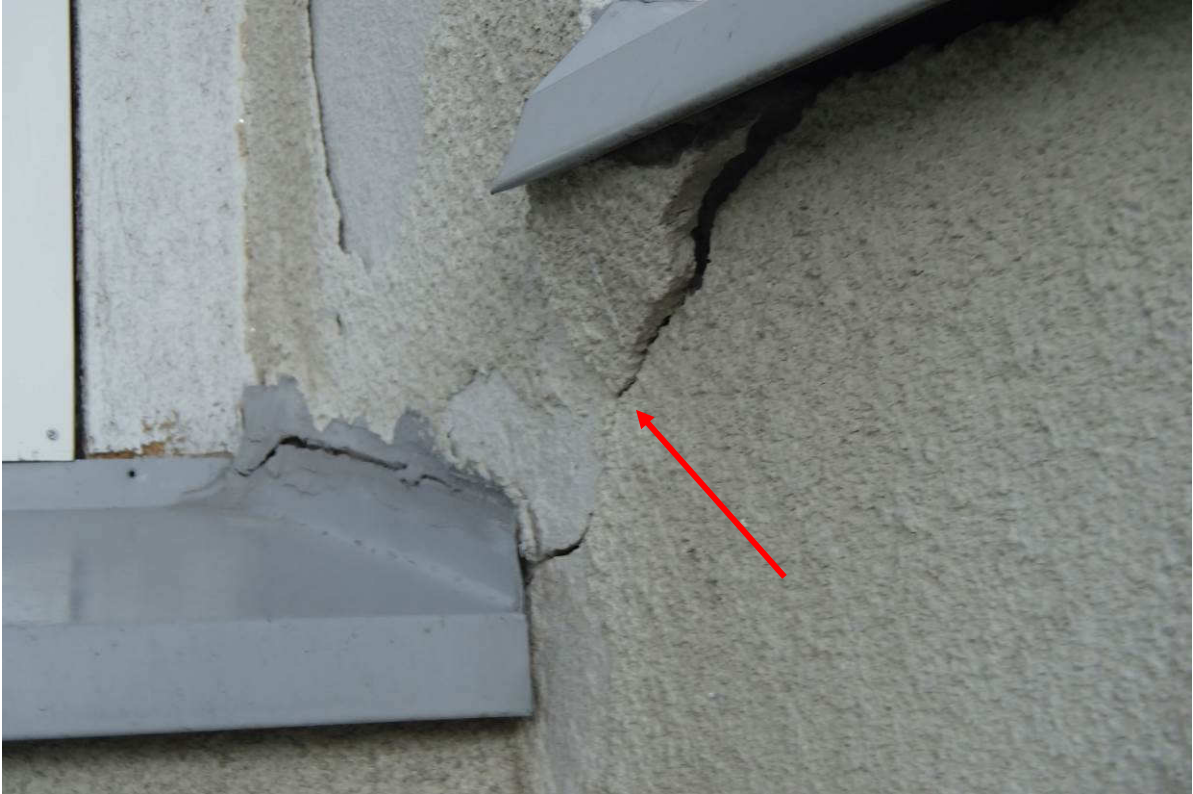
Kuva 28. Vaurioituneessa lämpörappauksessa havaittiin halkeilua.

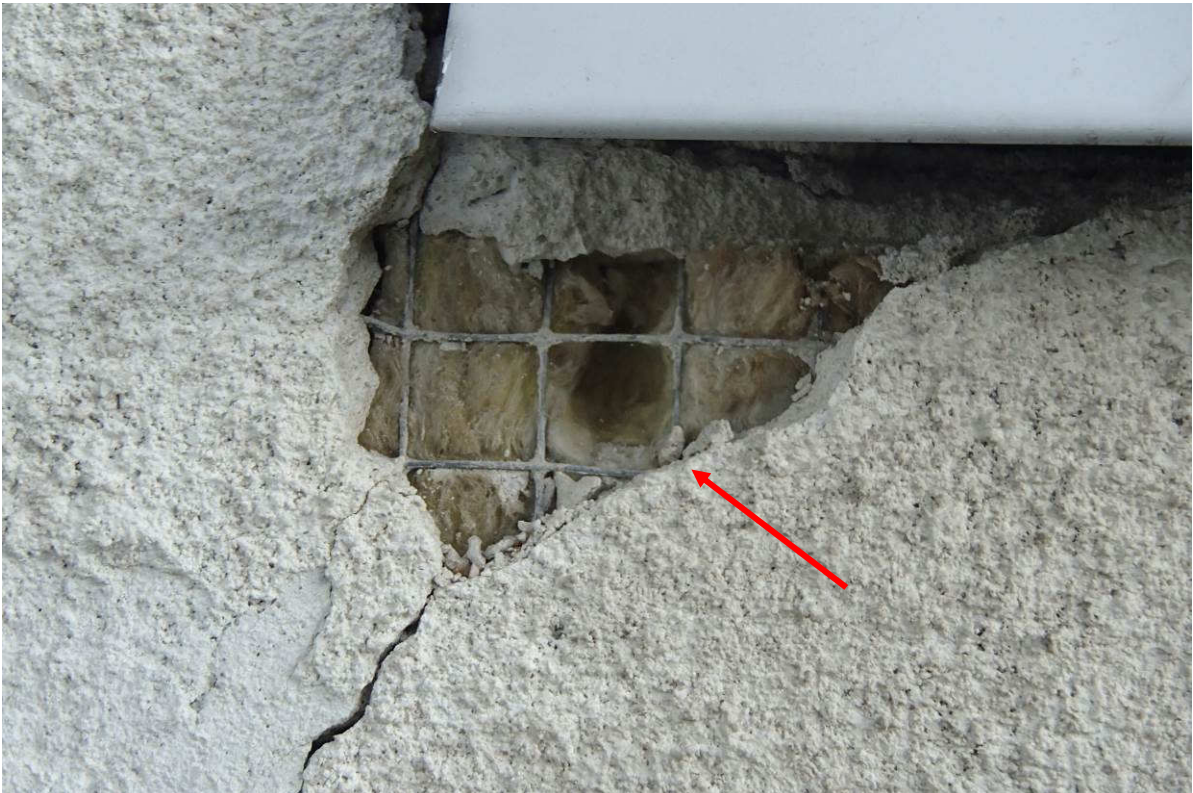
Kuva 29. Paikoin vaurioalueen lämpörappauksen rappaustaastit ovat irtoilleet.

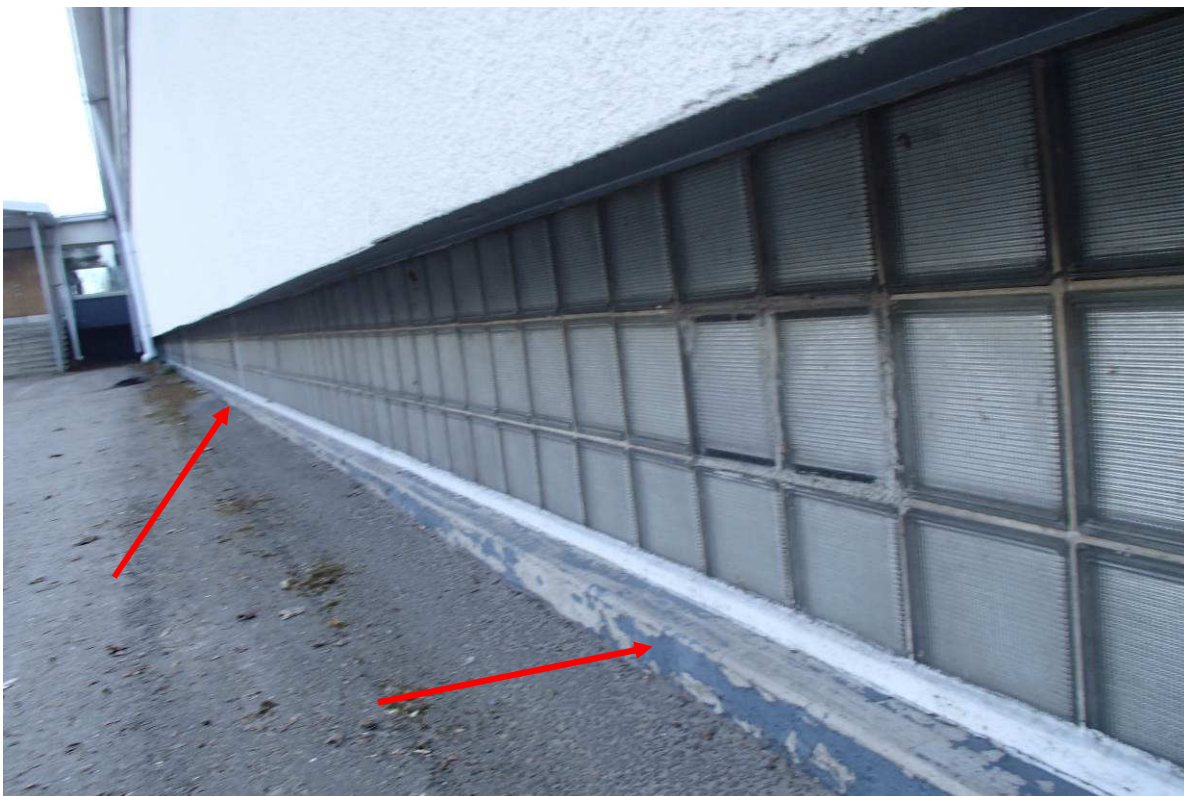
Rakennuksen pohjoissivun sokkelissa/maanpaineseinissä havaittiin halkeilua sekä maanpinnan korkeus on paikoin samassa tasossa sokkelin kanssa. Sokkelin maalipinnat ovat ikääntyneet. Sokkelin ja asfalttipintojen rajapinnassa kasvaa sammalta.

Kuva 32. Rakennuksen pohjoissivun sokkelit/maanpaineseinät ovat matalia.

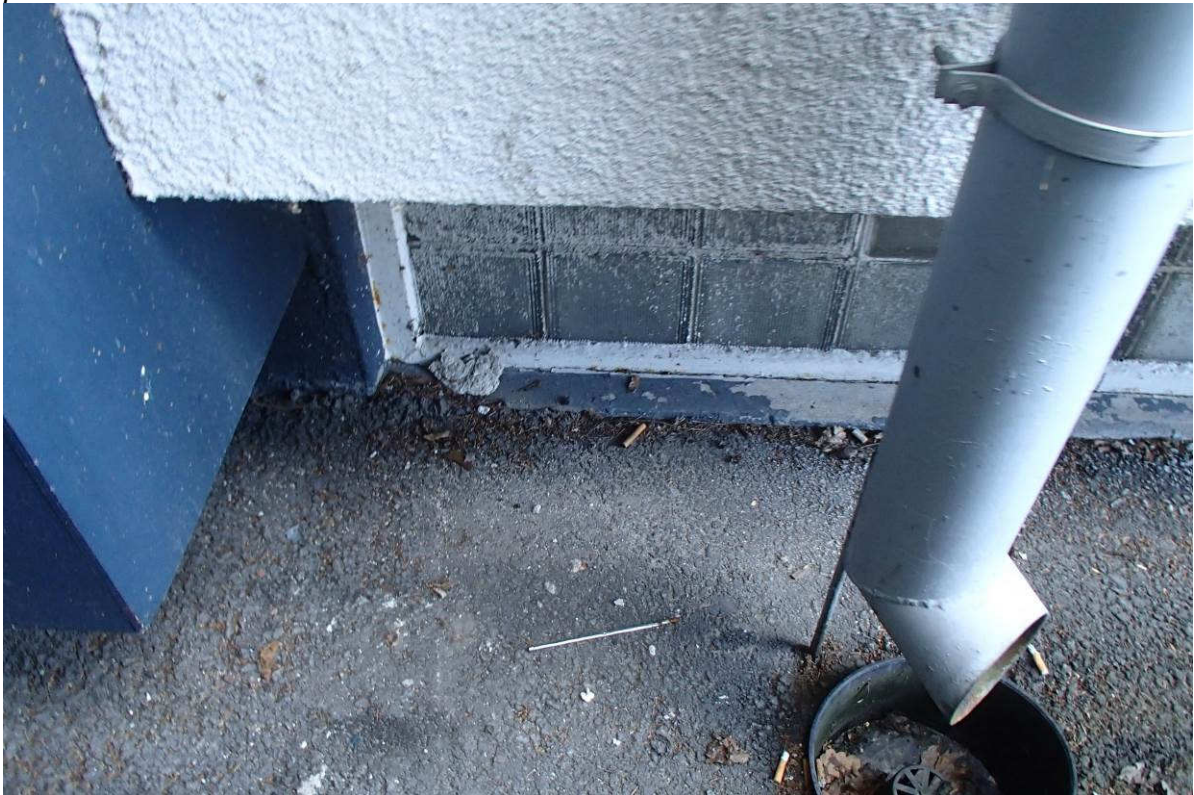
Kuva 35. Sokkelin yläpinta on paikoin samassa korkopinnassa piha-alueen kanssa.

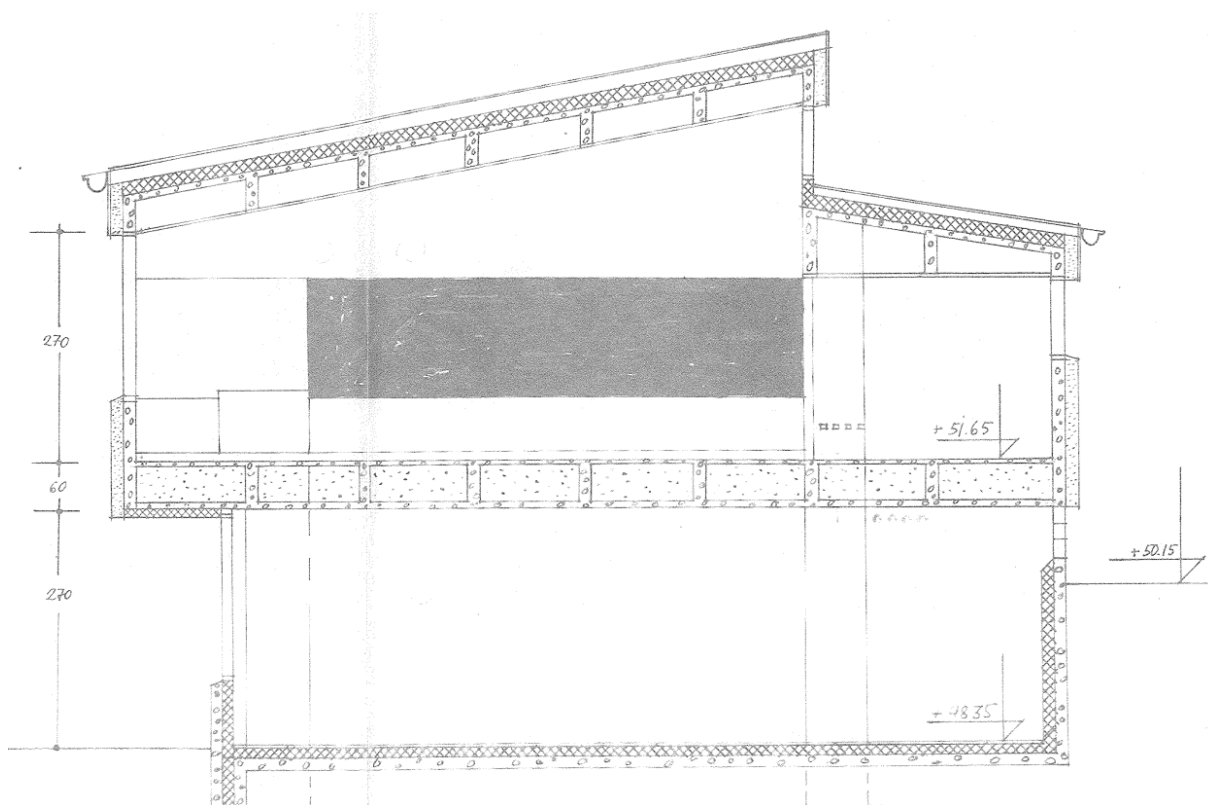
Kuva 36. Kattorakenteiden leikkauskuva.

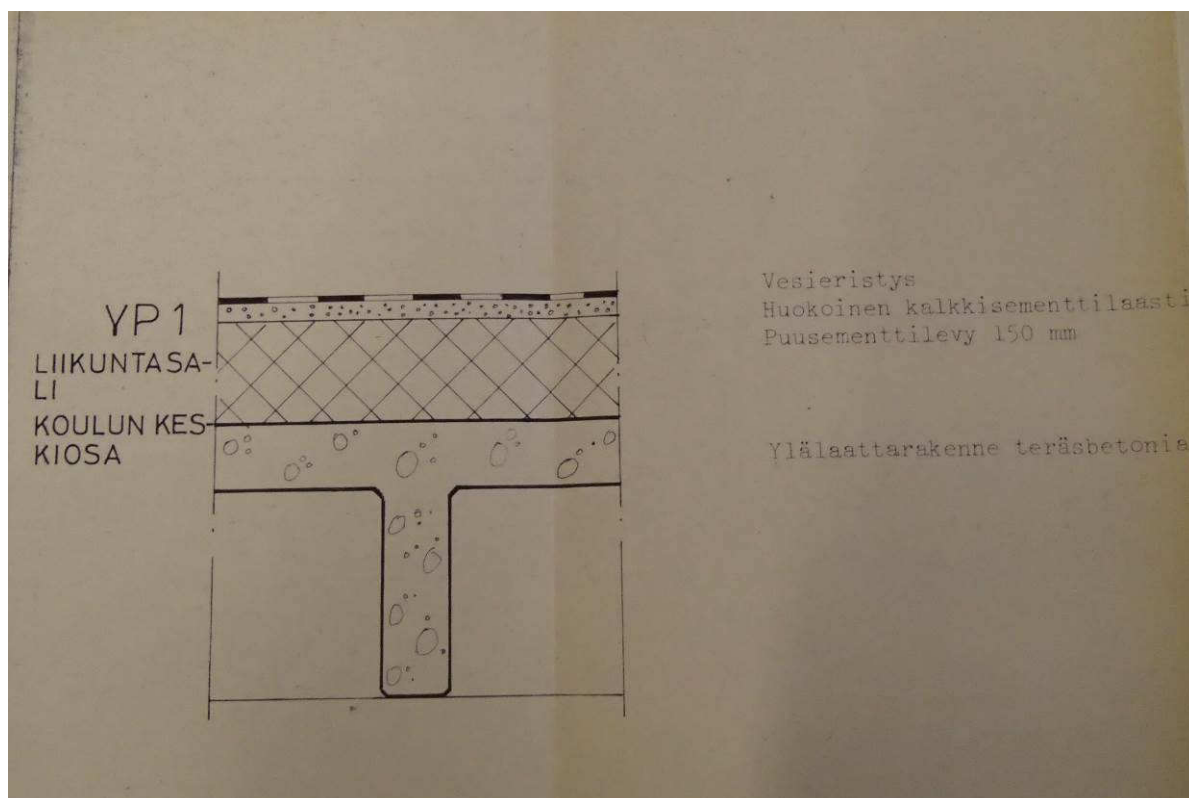
Kuva 37. Alkuperäinen yläpohjarakenteen rakenne.

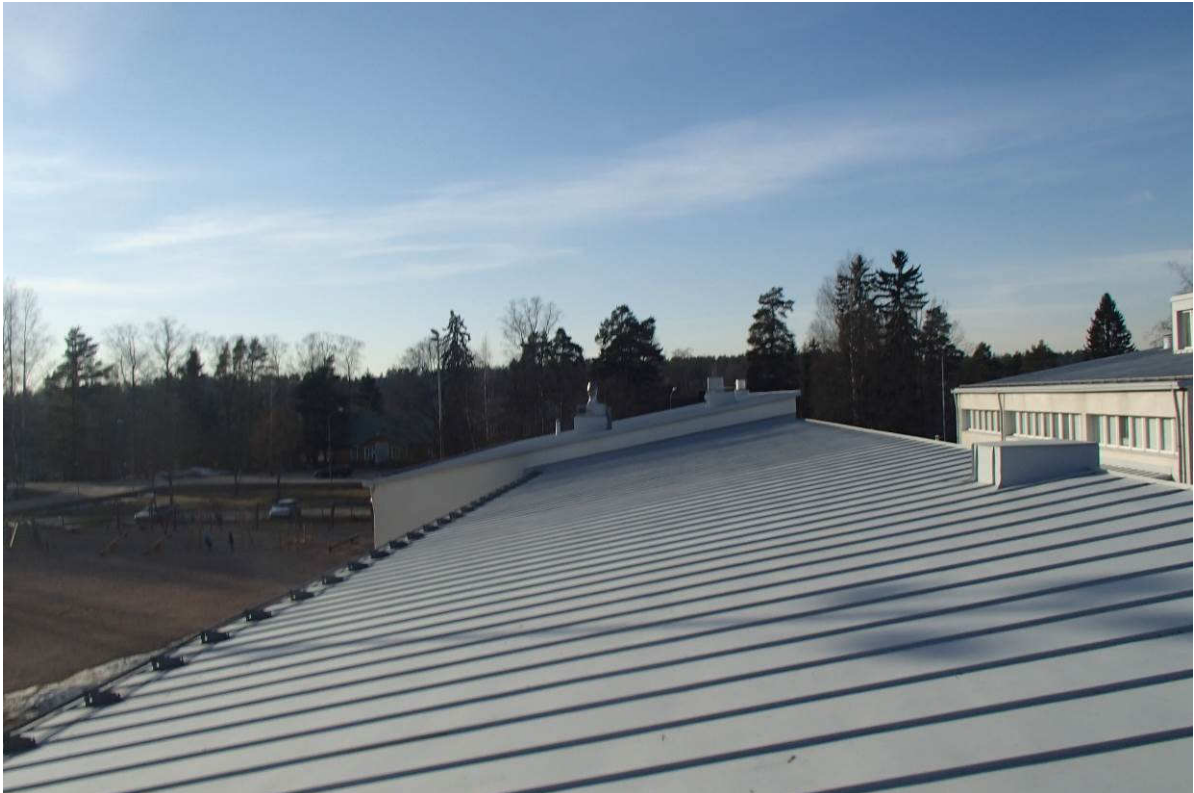
Kuva 38. Yleiskuva etelään kaatavalta vesikatolta.

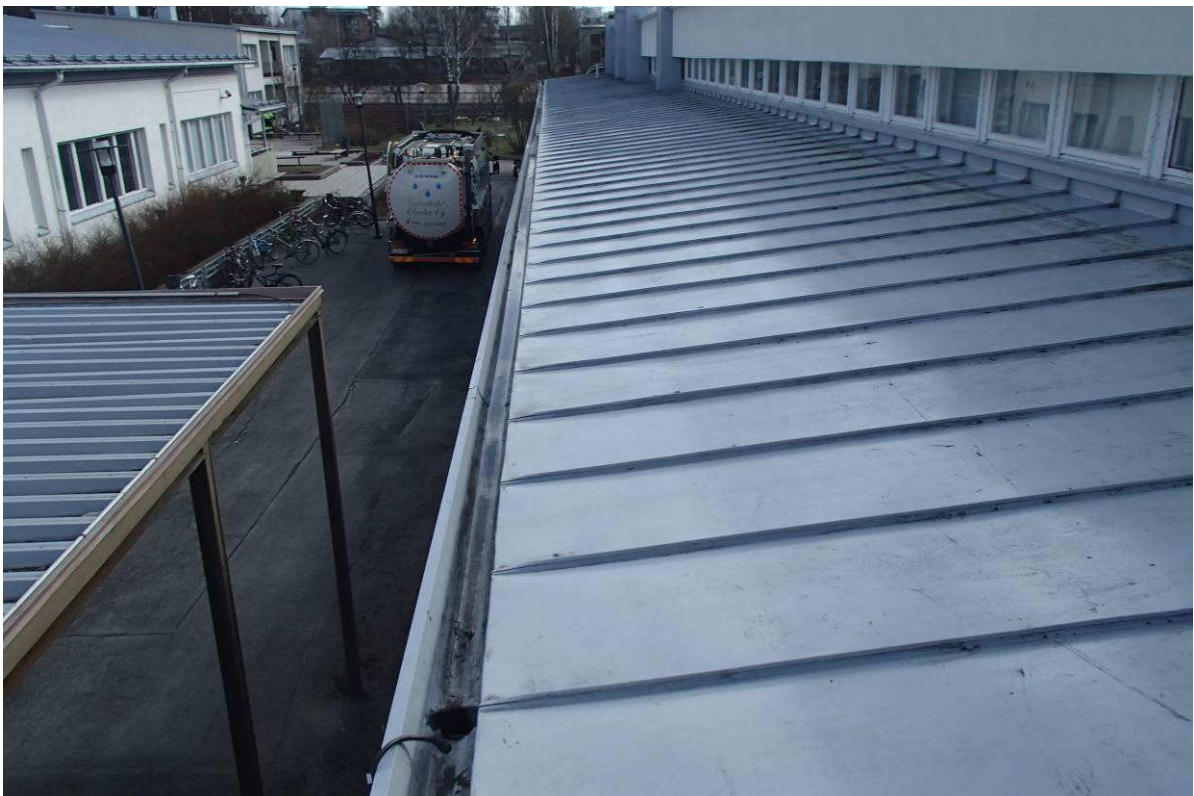
Kuva 39. Yleiskuva pohjoiseen kaatavalta vesikatolta.

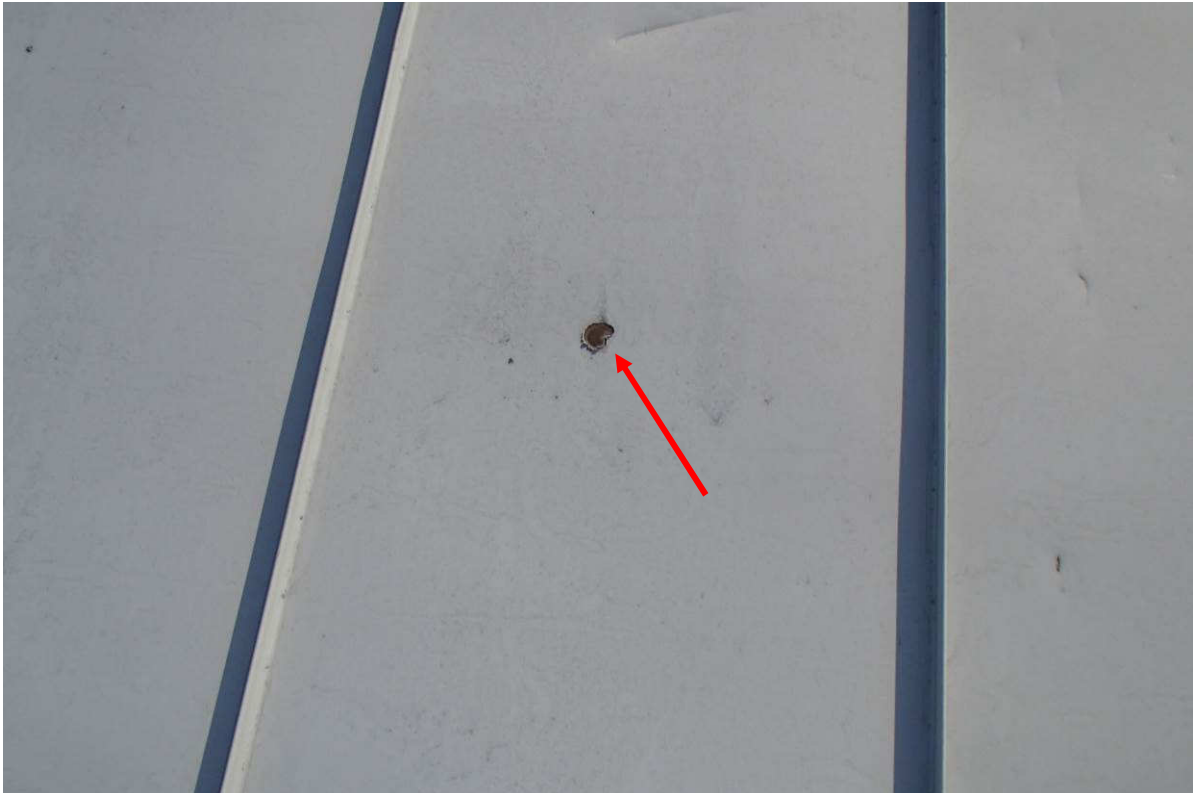
Kuva 40. Vesikatteen pinnoitteessa havaittiin irtoilua.

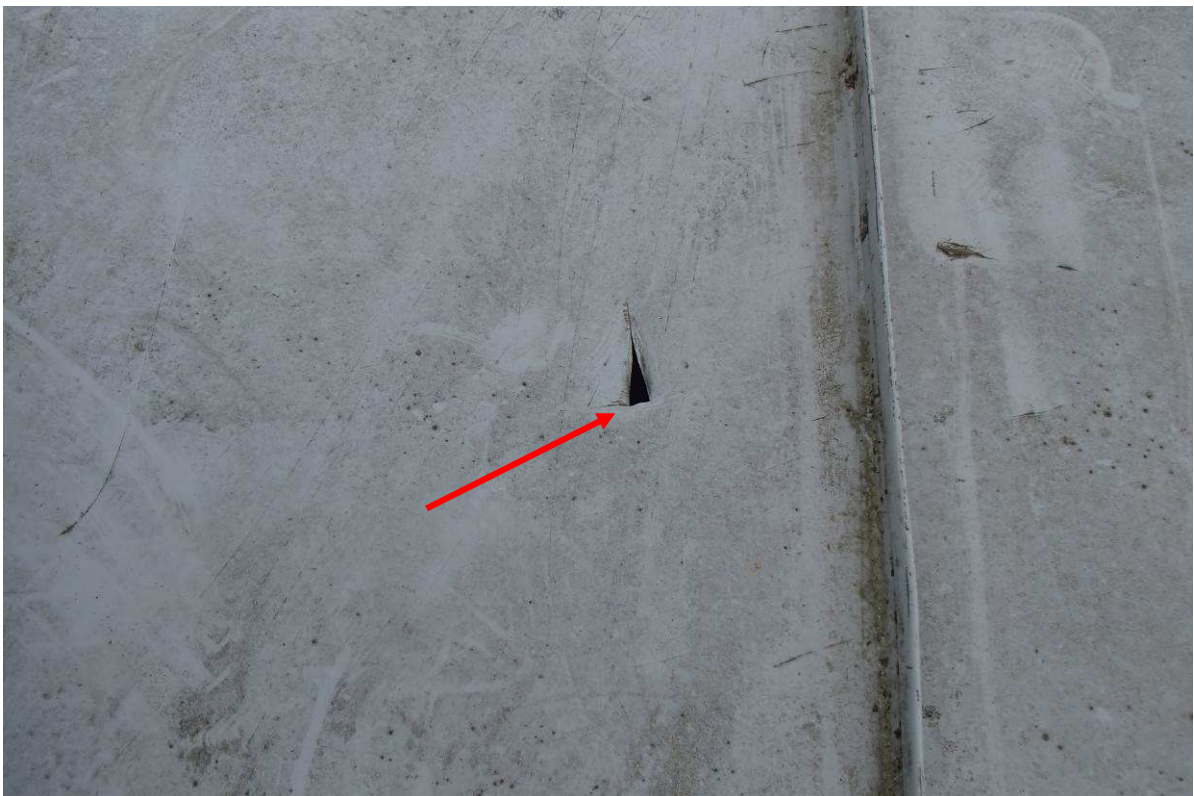
Vesikattorakenteissa havaittiin puutteita ja vaurioita. Konesaumapeltikatteessa havaittiin pinnon irtoilua sekä korroosiota peruspellissä. Peltikatteessa on paikoin reikiä, joiden kautta sadevesi pääsee kulkeutumaan rakenteisiin sekä osa rei'istä on paikattu juottamalla. Sadevesikourun liitoskohdasta on sadevesi päässyt kulkeutumaan lämpörappauksen vauriokohtaan. Vuotokohtat on paikattu elastisella saumamassalla, joka oli osittain irronnut kiinnityksestä. Räystään alaosan laudoituksen taustalla ei havaittu hyönteisverkkoja.

Kuva 41. Konesaumapeltikatteessa havaittiin reikiä.

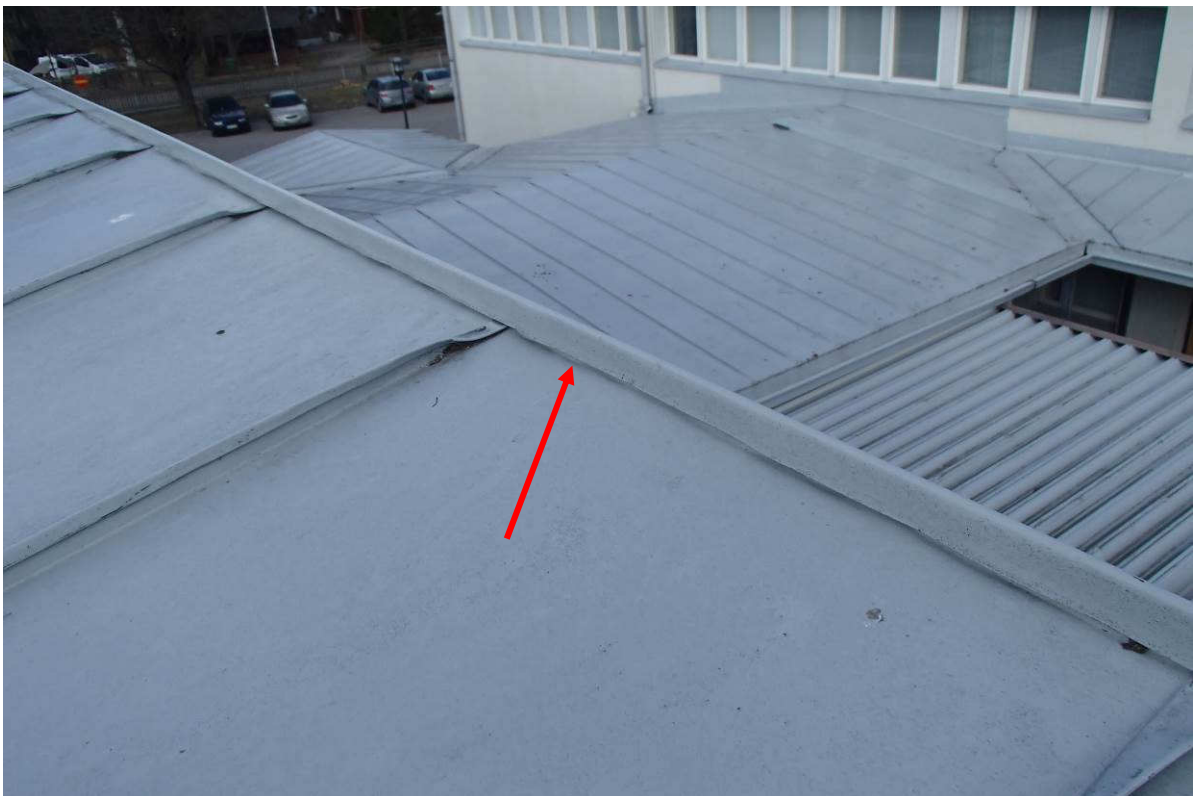
Kuva 51. Paikoin otsapellityksen liitokset eivät ole kaksinkertaiset.
