Taiteen työ- ja kokoelmatilat

Raportti 28.4.2023

**KATTO- JA ULKOVAIPPARAKENTEIDEN KUNTOTUTKIMUS
23.6.2015**

**HYÖKKÄLÄN KOULU
KIRKKOTIE 9 - 11
04300 TUUSULA**

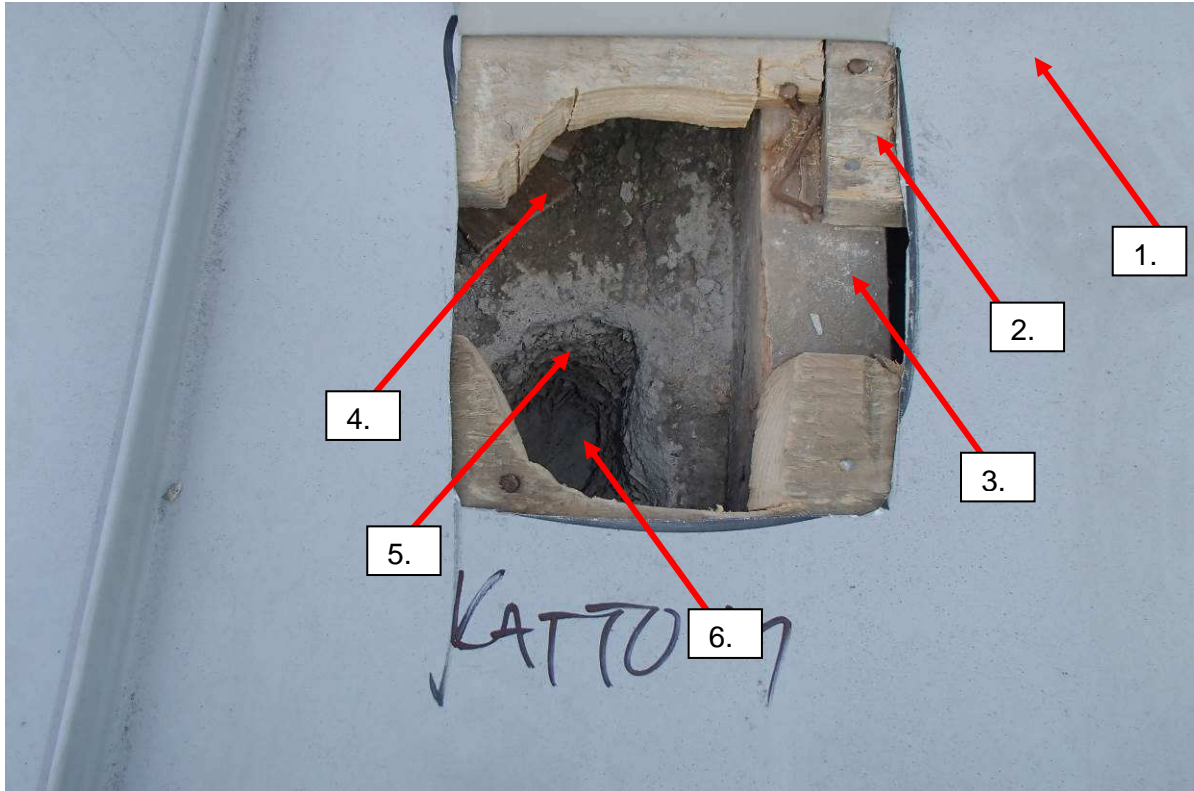
Kuva 54. Vesikaton rakennevaus luokan 1.03 yläpuolelta. Rakenteet: 1. konesaumapeltikaite, 2. harvalaudoitus, 3. kattovasat/tuuletus, 4. kalkkisementtilaasti, 5. lastuvillaeristys (Toja) ja 6. kantava ylälaattapalkisto.

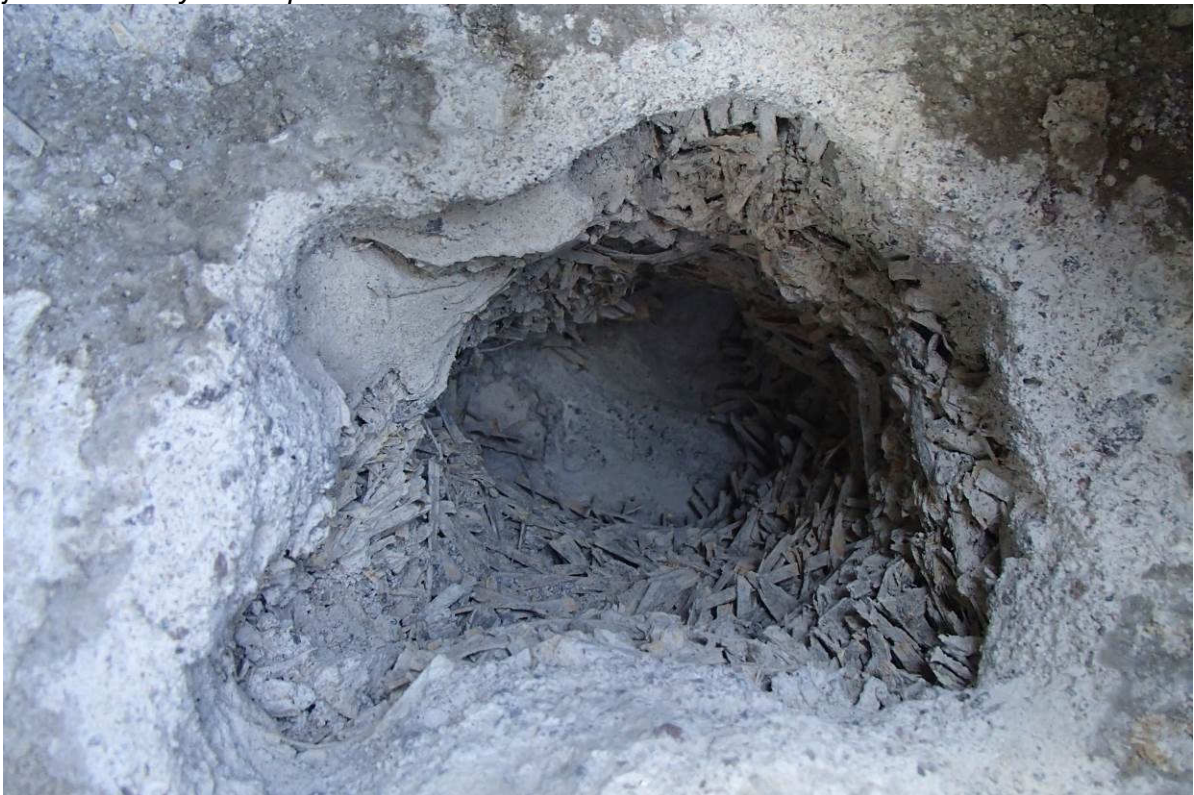
Kuva 55. Yläpohjan rakennevaus.

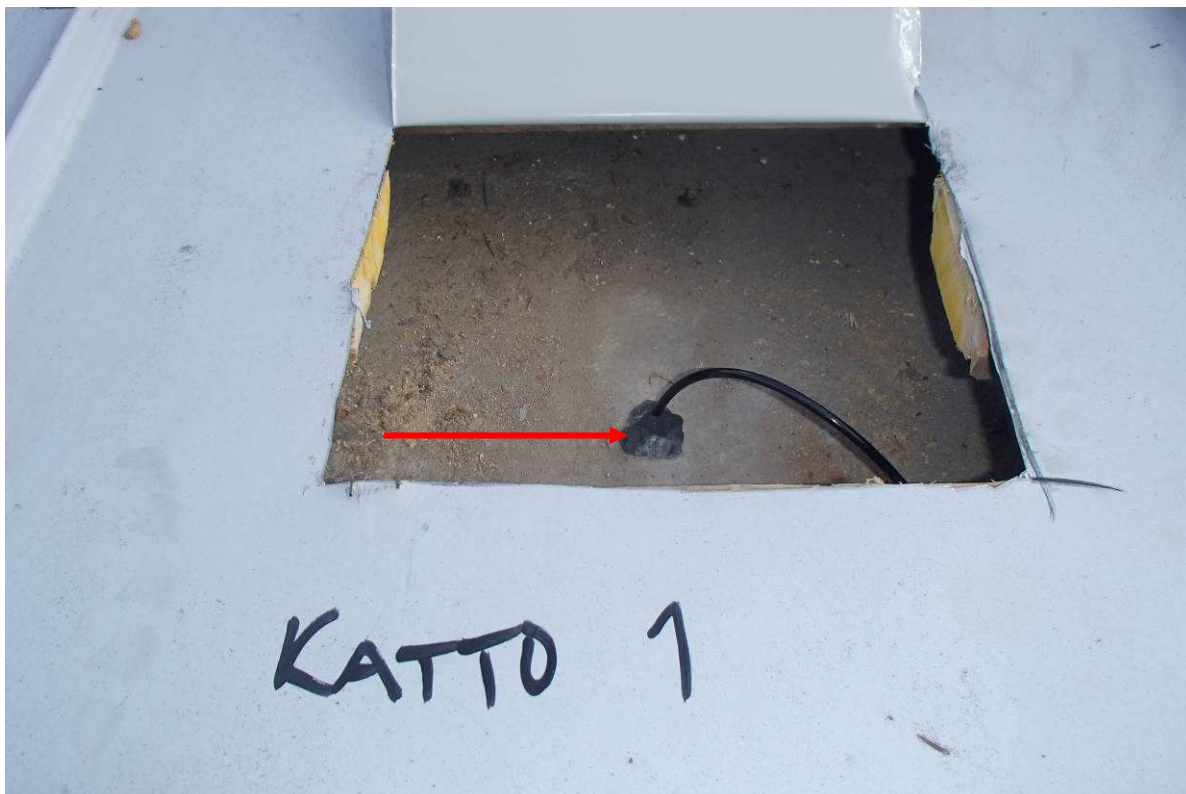
Kuva 56. Yläpohjarakenteiden kosteusmittaus.

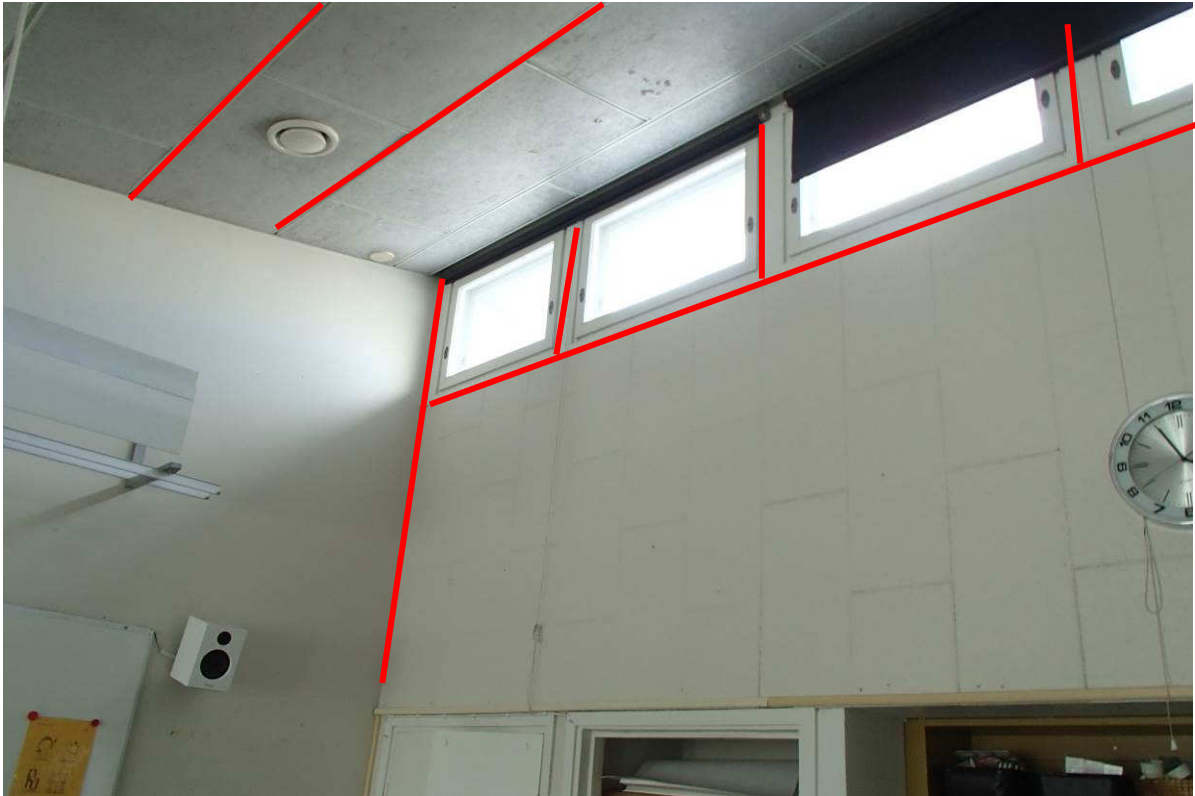
Kuva 60. Rakenneliitosten ilmavuotokohdat.

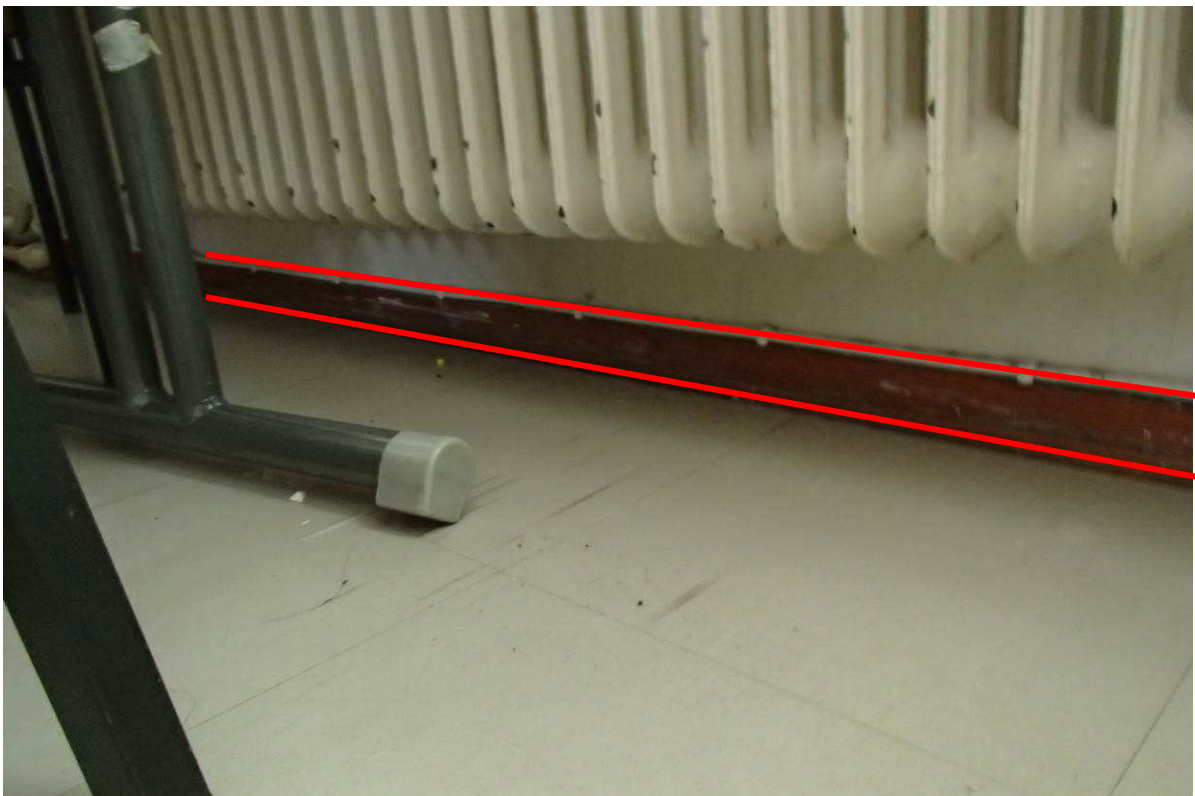
Kuva 61. Rakenneliitosten ilmavuotokohdat.

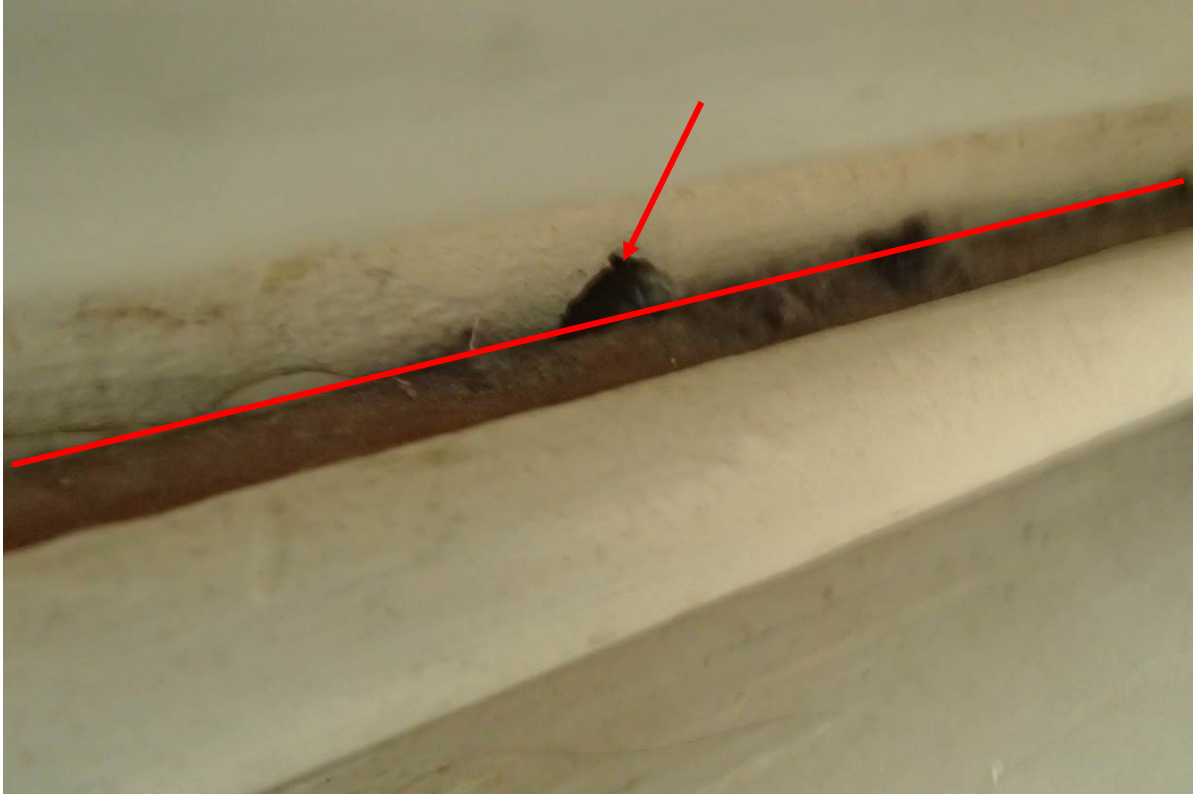
Kuva 62. Rakenneliitosten ilmavuotokohdat.

Ulkovaipparakenteiden eristetilassa ei havaittu kohonneita kosteuspitoisuuksia. Ulkovaipparakenteiden tiiveystarkastuksessa jokaisessa tarkastettavassa rakenteessa havaittiin ilmavirtauksia julkisivurakenteen läpi sisäilmaan.

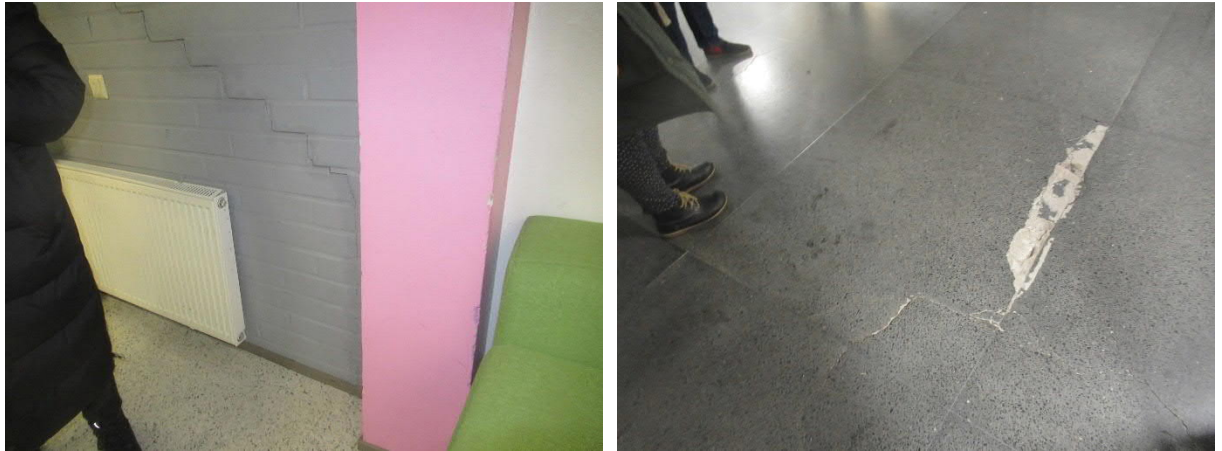
Kohteen betoniperustuksissa tai alapohjalaatoissa ei havaittu viitteitä rakenteellisista puutteista tai kantavuuden heikentymisestä. Lattioissa ja seinissä oli kuitenkin paikoitellen havaittavissa halkeamia. Halkeamat lienevät nykyisellään lähinnä esteettinen haitta eikä niiden arvioida vaativan rakenteellisia korjaustoimenpiteitä. Olemassa olevat halkeamat on kuitenkin syytä tiivistää/paikata ja halkeamien käyttäytymistä säännöllisesti seurata. Mikäli halkeamat uusiutuvat, laajenevat tai määrällisesti lisääntyvät, on aiheellista konsultoida rakennesuunnittelijaa. Mahdolliset pintakorjaukset käsitellään sisätilojen yhteydessä.

Kuvat 3.2.1-3.2.2: Paikallisia halkeamia pohjoisemmalla rakennusosalla (B-osa). Paikalliset halkeamat on syytä tiivistää/paikata ja halkeamien käyttäytymistä säännöllisesti seurata.

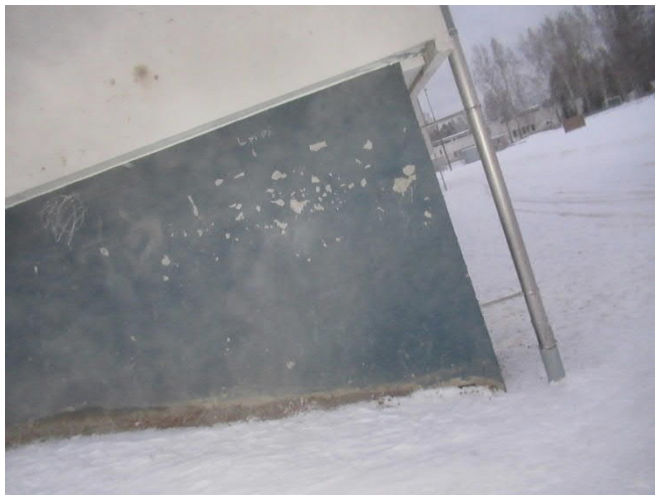
Näkyvillä perusmuuriosuuksilla ei havaittu raudotteiden paljastumista, merkittäviä rapautumisvaurioita tai painumista aiheutuneita vaurioita. Paikoitellen perusmuurirakenteissa on kuitenkin maalipinnan hilseilyä. Eteläisemmän rakennusosan perusmuureihin on mahdollisesti peruskorjauksen yhteydessä asennettu vedeneristys/perusmuurilevy. Perusmuurien betoniosien kunto ja jäljellä oleva käyttöikä sekä tarvittavat toimenpiteet on syytä varmistaa kuntotutkimuksella. Paikallisiin rapautumakorjauksiin on kuitenkin syytä varautua, samoin perusmuurien puhdistukseen ja ylimaalaukseen. Kuntotutkimuksen yhteydessä selvitetään myös porareikämittauksin ns. putkitunnelin lattiassa havaitut, pintakosteudenilmaisimella todetut viitteet kosteudesta.

Kuva 3.2.3: Perusmuurin maalipinnan hilseilyä. Puhdistus ja ylimaalaus aiheellista.
