KUNTOTUTKIMUSRAPORTTI

28.2.2019

KIRKONKYLÄN KOULU

TUUSULANTIE 131

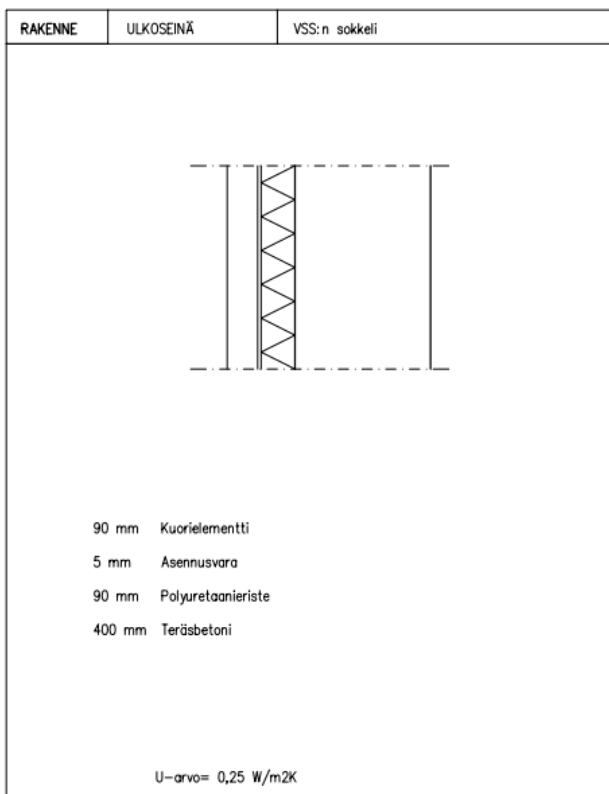
Kuva 3. Alkuperäisten suunnitelmien mukainen sokkeli- ja ulkoseinärakenne VSS:n kohdalta.

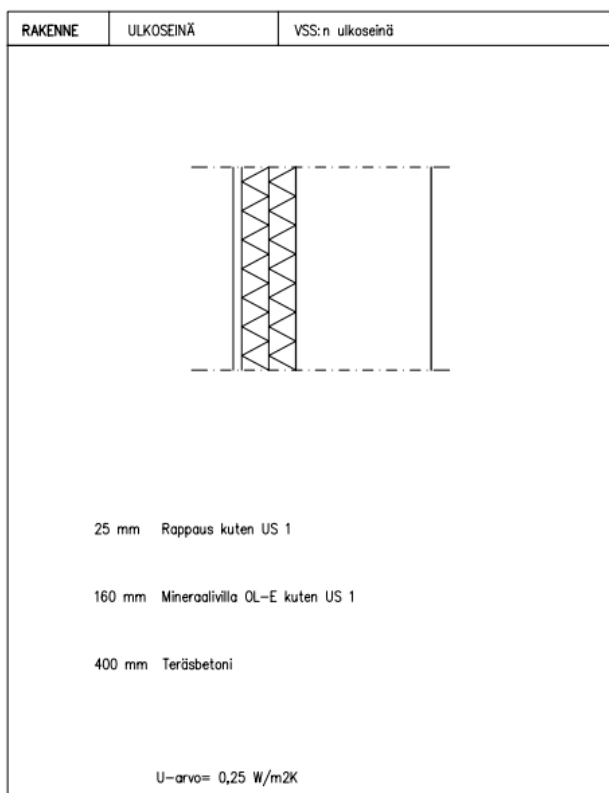
Kuva 4. Alkuperäisten suunnitelmien mukainen sokkeli- ja ulkoseinärakenne VSS:n kohdalta.

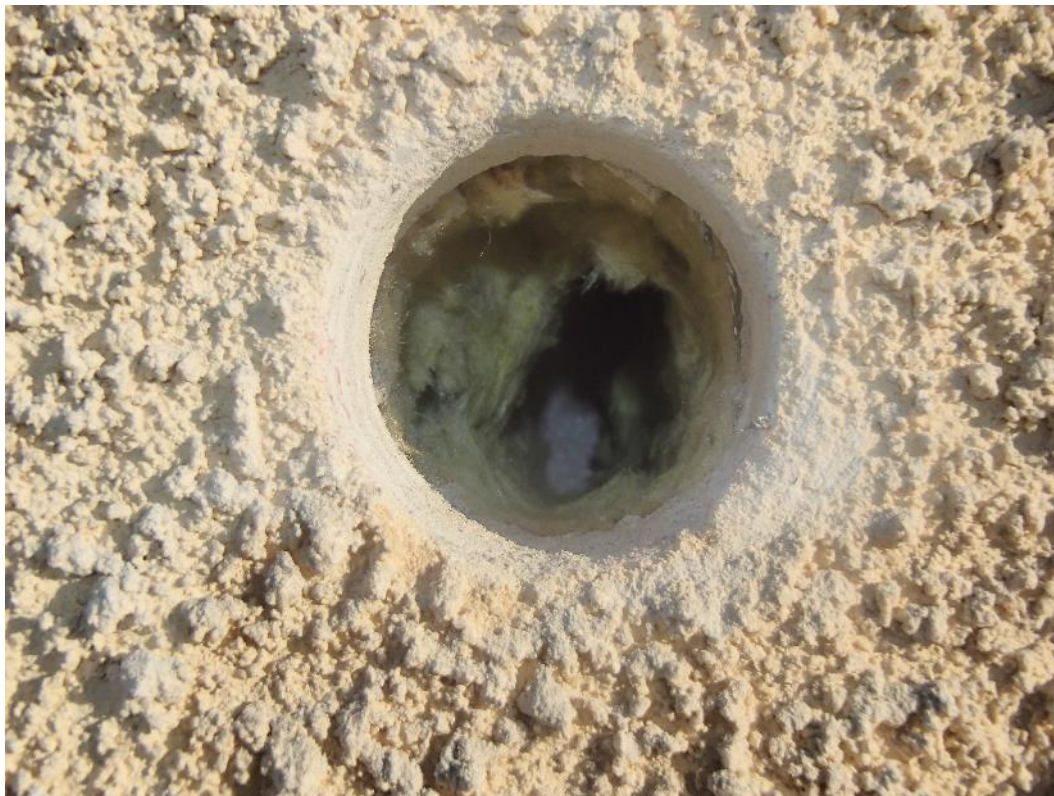
Rakenneavausten perusteella rappausalueen rakennekerrokset ovat ulkopäin lähtien seuraavat:

1. 18...35 mm, kolmikerrosrappaus (rappausverkko)
2. 155...175mm, mineraalivillaeriste
3. betonirunko
4. tasoite
5. sisämaali

Kuva 5. Rakenneavaus ulkovaipparakenteeseen.

Rakenneavausten yhteydessä tehtyjen havaintojen perusteella rakenteet vastaavat pääosin alkuperäisiä suunnitelmia. Rakennekerroksissa on eroavaisuuksia kerrospaksuuksien välillä.

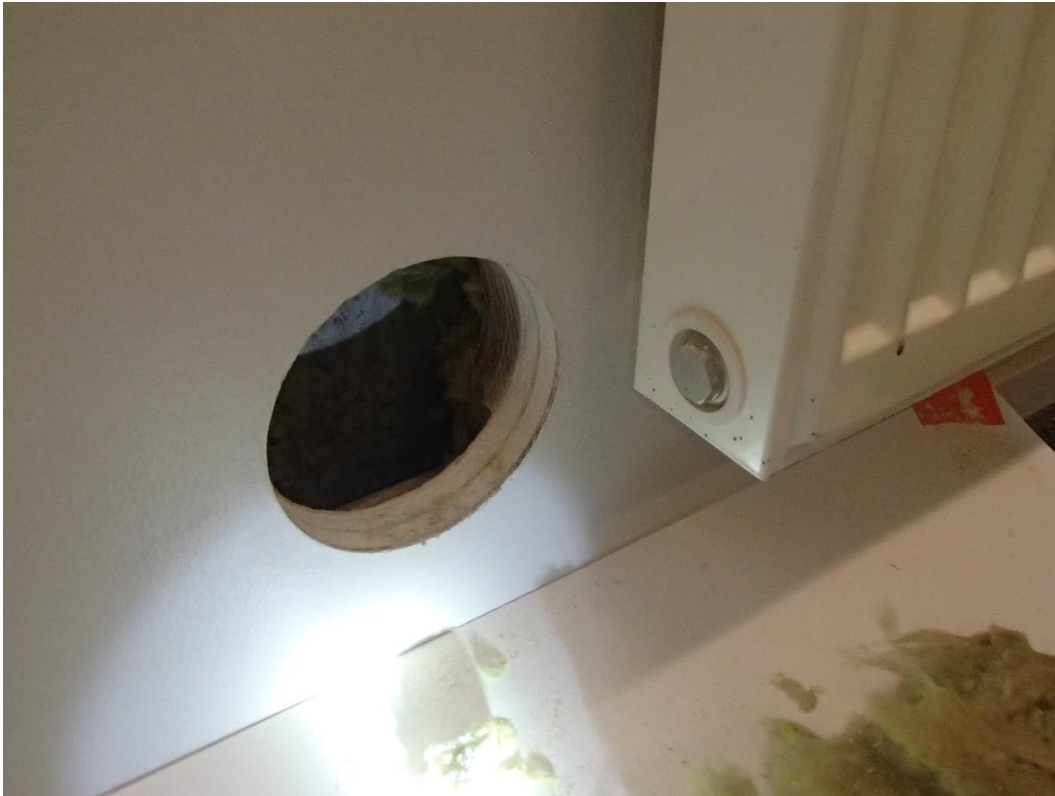
Musiikkiluokan sisäseinään suoritettiin kolme rakenneavausta ja rakenteet vastasivat alkuperäisiä suunnitelmia:

1. 26 mm (2 x 13 mm), maalattu kipsilevy
2. 25 mm, jousiranka (hatturauta) ja pattereiden taustalla vanerilevy
3. 45 mm, puurunko/mineraalivilla
4. betonirunko

Rakenneavauksen yhteydessä musiikkiluokan akustiikkaseinän sisällä ei havaittu aistinvaraisesti kosteusvaurioihin viittaavia tekijöitä.

Kuva 7. Rakenneavaus musiikkiluokan sisäseinään.

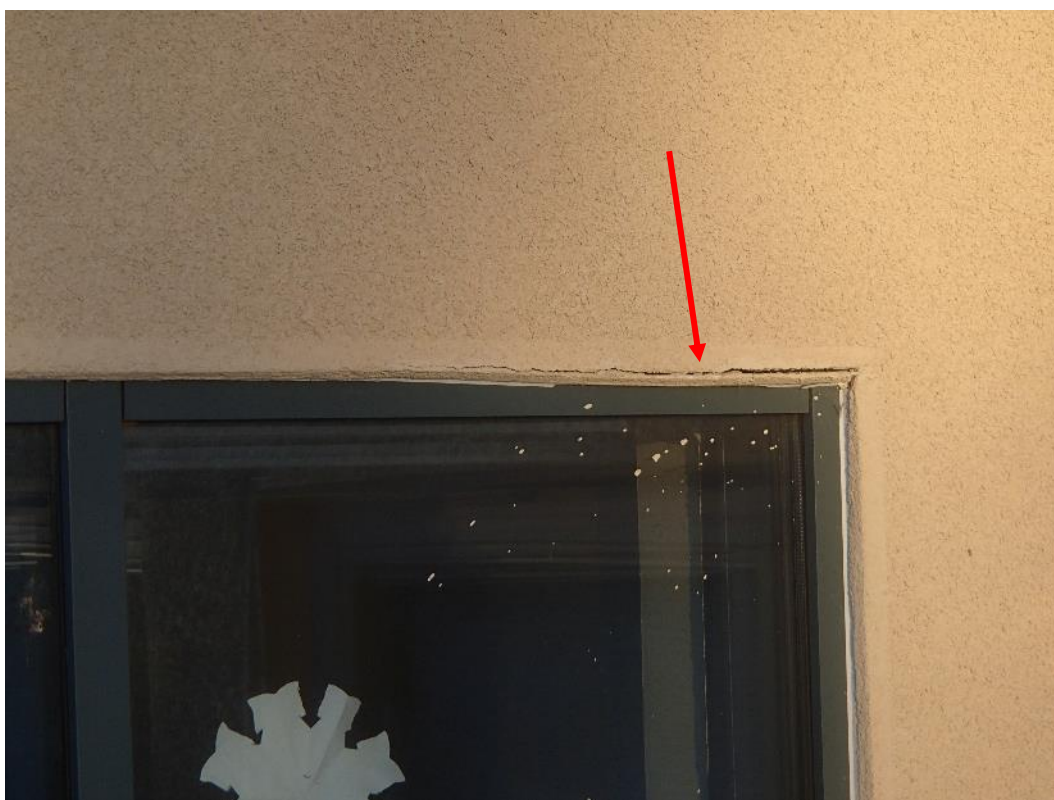
Julkisivujen ja sokkelin vauriot vastaavat 2.10.2017 kirjatun kuntotutkimusraportin vaurioita. ”Julkisivuelementtien elastisissa saumamassoissa havaittiin ulkopuolisten tekijöiden aiheuttamia reikiä ja vaurioita sekä saumamassojen ikääntymistä. Julkisivujen rappauksessa havaittiin paikoin irtoilevia pintarappauksia, lievää halkeilua ja ikääntyneitä elastisia saumamassoja”. Lisäksi pellityksissä havaittiin rakoja rakenteisiin.

Kuva 9. Paikoin julkisivuilla havaittiin halkeilua.

Suosittelimme elastisten saumamassojen uusimista sekä julkisivujen halkeamien ja ohutrappauksen vaurioiden korjaamista sekä avoimien aukkojen tiivistämistä.

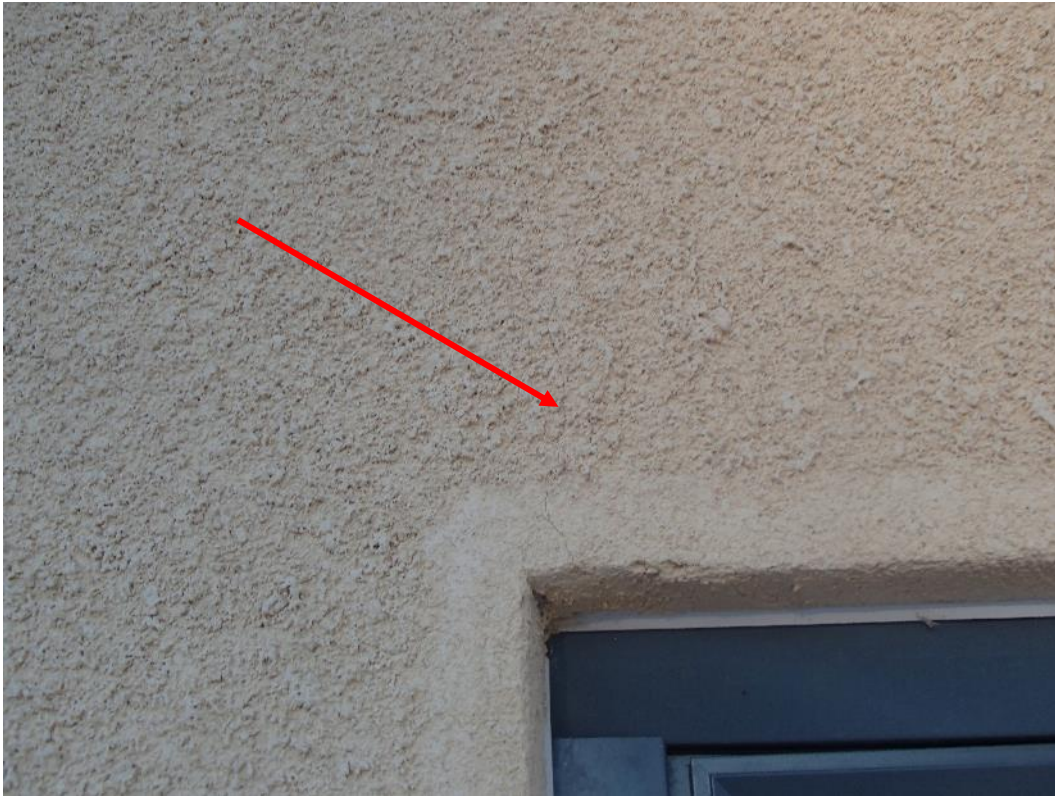
Kuva 10. Paikoin julkisivuilla havaittiin halkeilua.

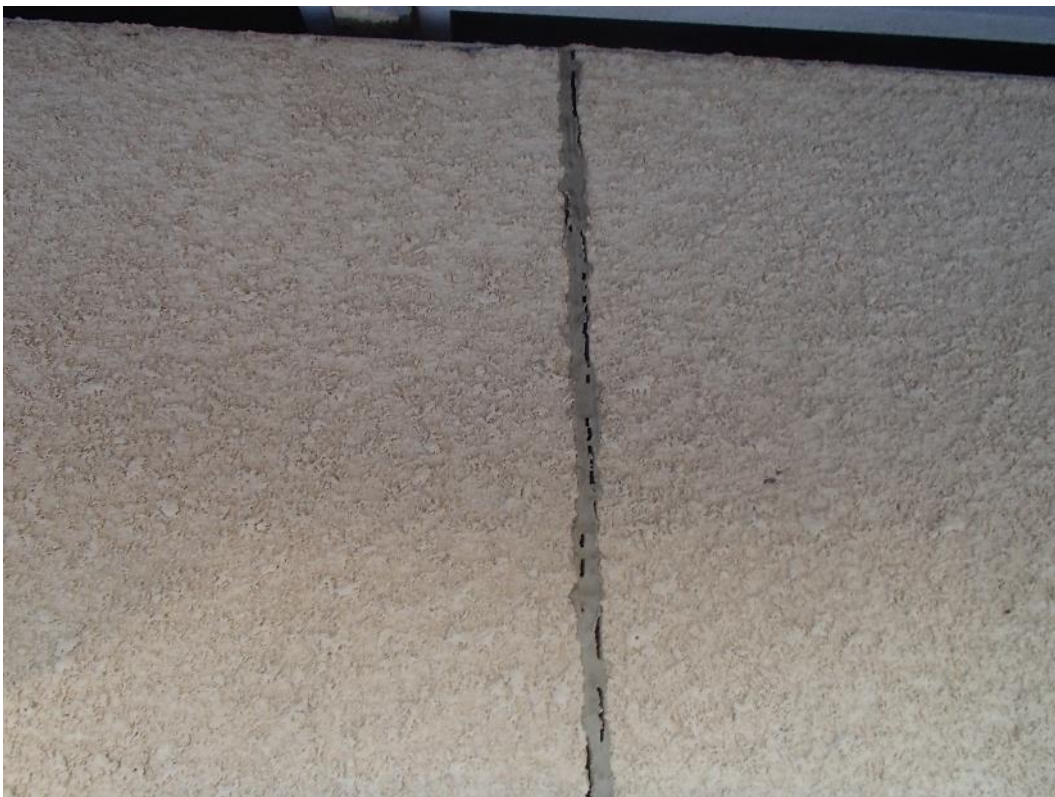
Kuva 11. Julkisivujen elastiset saumamassat ovat ikääntyneet ja irronneet reunoistaan.

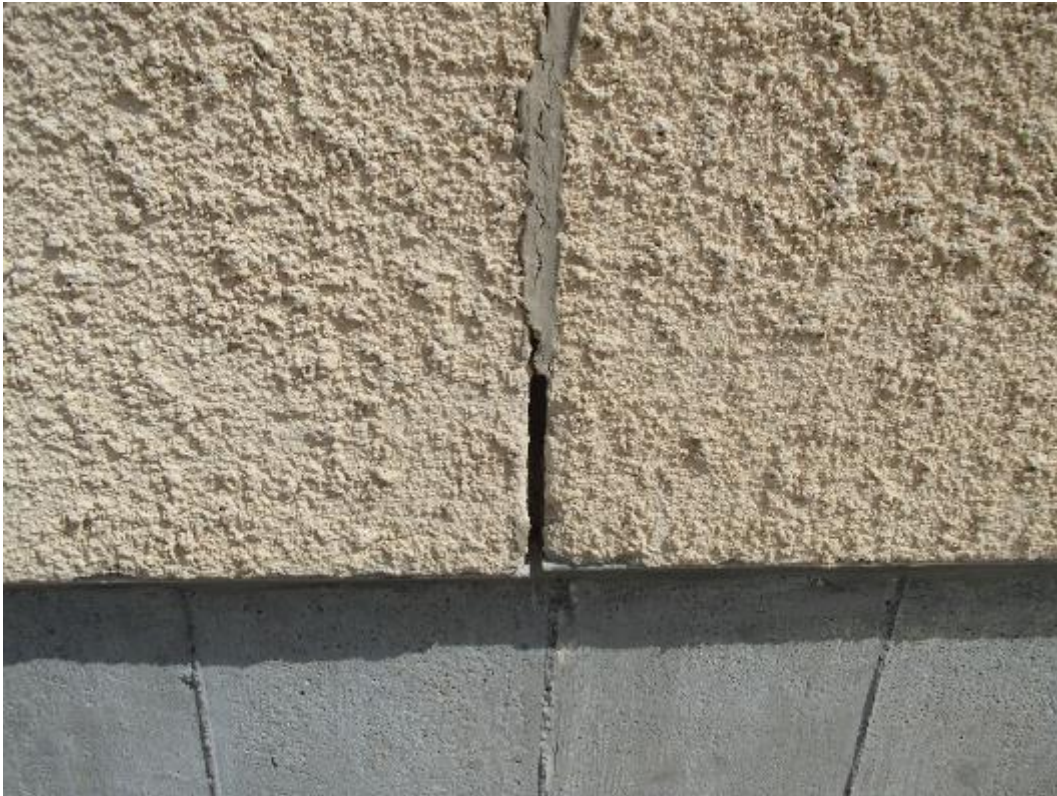
Kuva 12. Julkisivujen elastiset saumamassat ovat ikääntyneet ja irronneet reunoistaan.

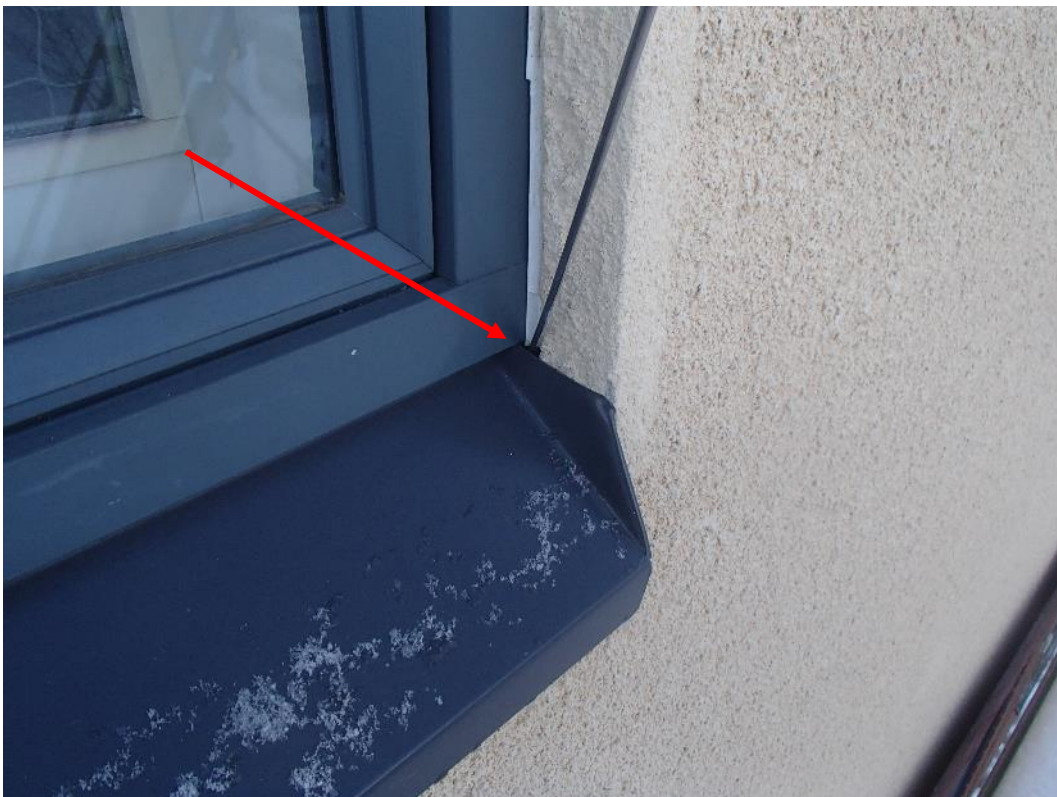
Kuva 13. Paikoin vesipeltien kulmissa on rakoja eristetilaan.

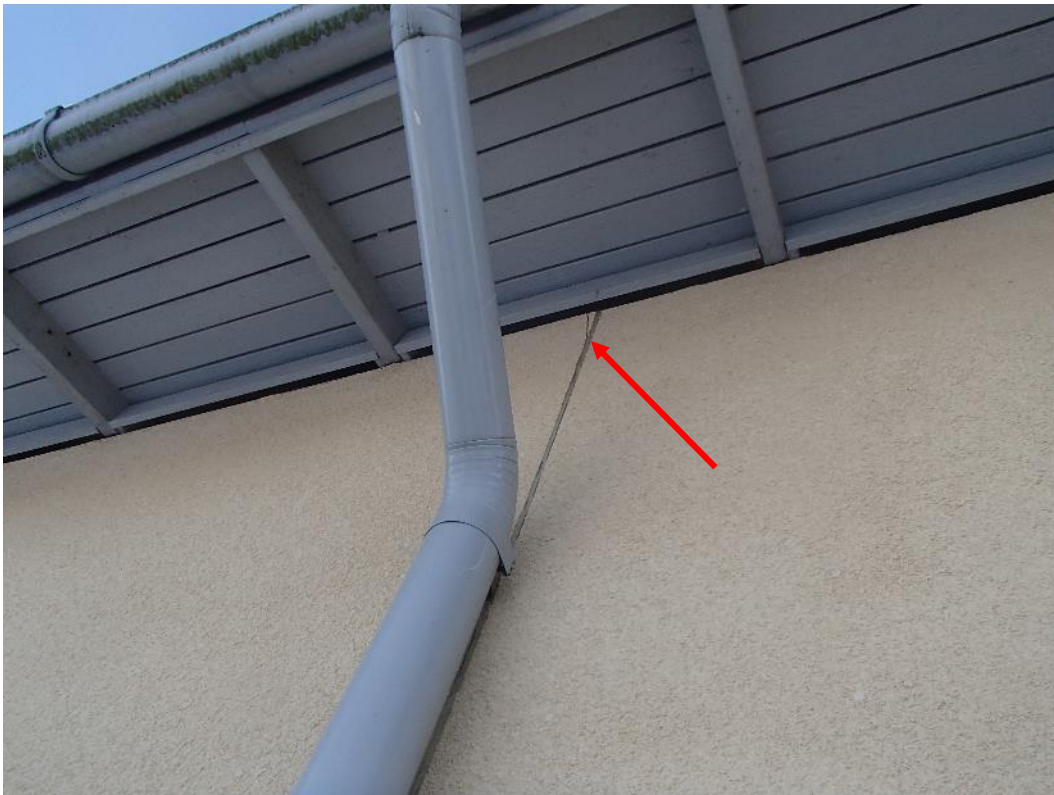
Kuva 14. Paikoin julkisivupinnoilla on halkeilua.

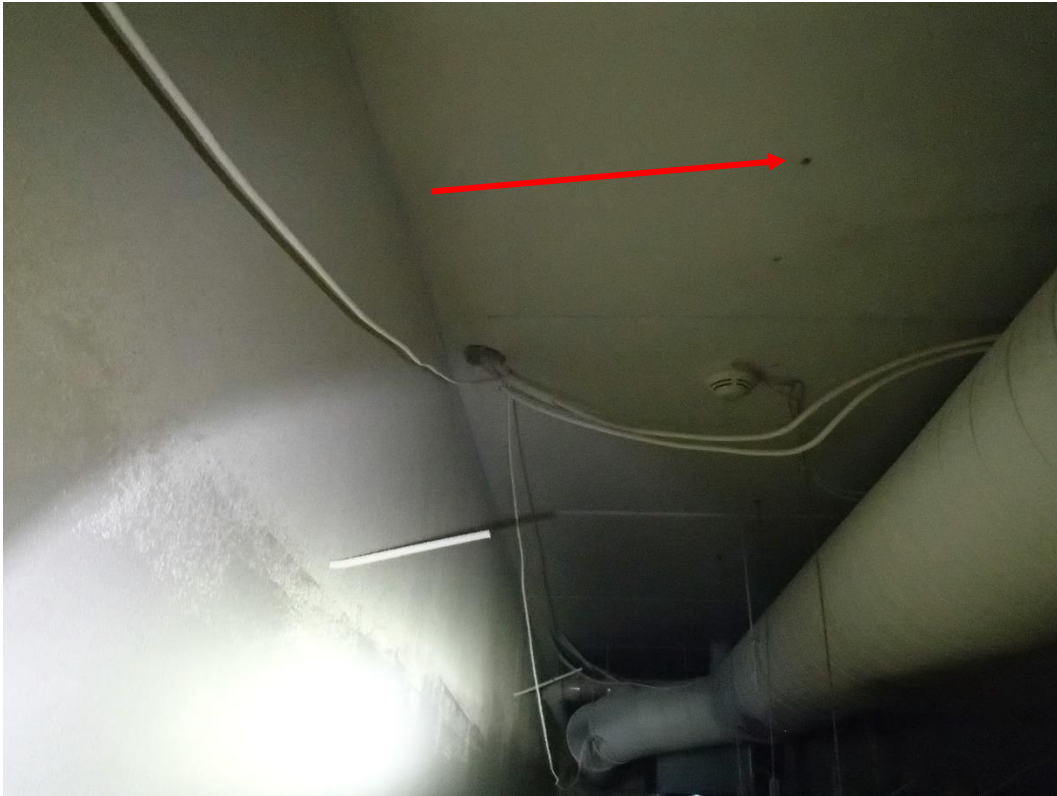
Yläpohjan ja välipohjan ontelolaattojen alapinnoissa havaittiin reikiä ja avoimia läpivientejä. Yläpohjan ja välipohjan ontelolaattojen reikiä ja rakoja on paikoin tiivistetty. Tarkastuksen perusteella ontelolaattojen vanhat tyhjennysreiät ja muutamia yläpohjan sekä välipohjan läpivientejä oli tiivistämättä kuten myös sähköjohtojen läpiviennit sähkökaapista. Yläpohjan tuulettuvassa tilassa ei havaittu vaurioita.

Kuva 15. Yläpohjan ontelolaatoissa havaittiin avoimia reikiä.

Sisärungon halkeamat sekä lattioiden, seinien ja kattojen väliset raot ja reiät suositellaan tiivistettäväksi kuten myös ikkunoiden peitelistöjen väliset raot. Tiivistämällä ilmavuotopaikat parannetaan rakennuksen ilmatiiviyttä. Alapohjan vuotopaikat suositellaan tiivistettäväksi ja samalla estetään alapohjan epäpuhtauksien kulkeutuminen sisäilmaan. Uusienkin rakennusten alapuolisessa maa-aineksessa on lähtökohtaisesti mikrobeja, jolloin tiivistys parantaa sisäilman laatua. Suosittelemme alapohjan ryömintätilan ilmavirtauksien muuttamista siten, että ilmavirtauksien suunta on uusimmasta laajennusosasta vanhempiin rakennusosiin.

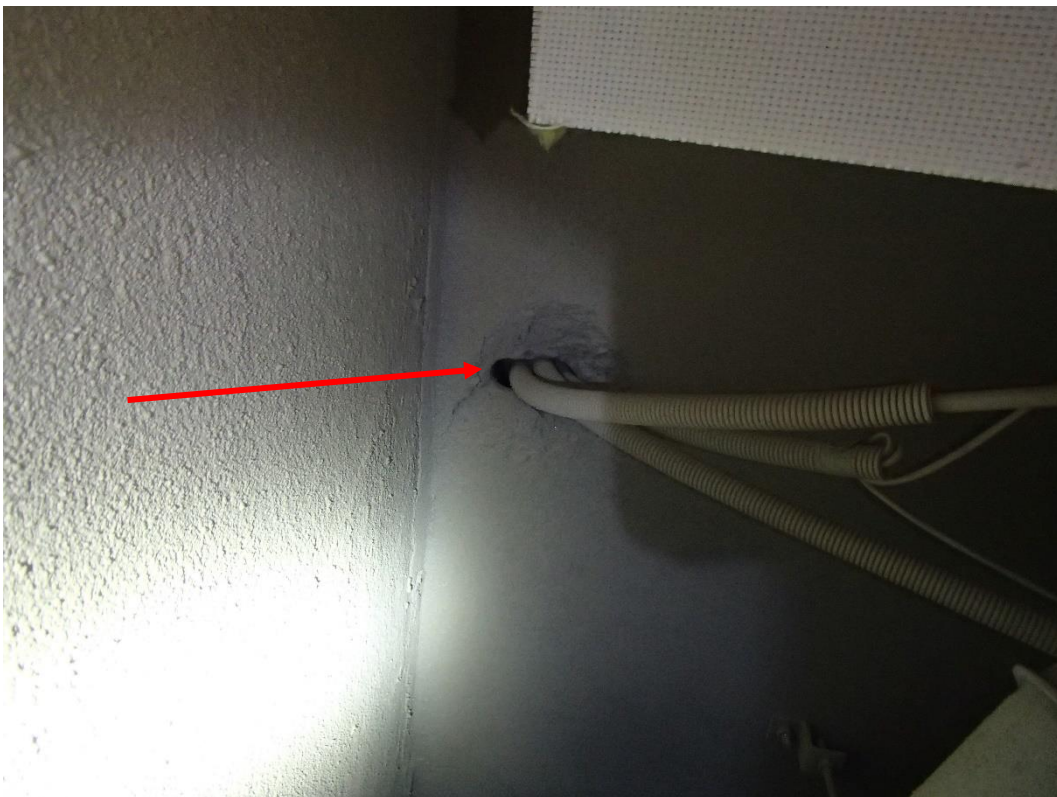
Kuva 16. Yläpohjan ontelolaatoissa havaittiin tiivistämättömiä läpivientejä.

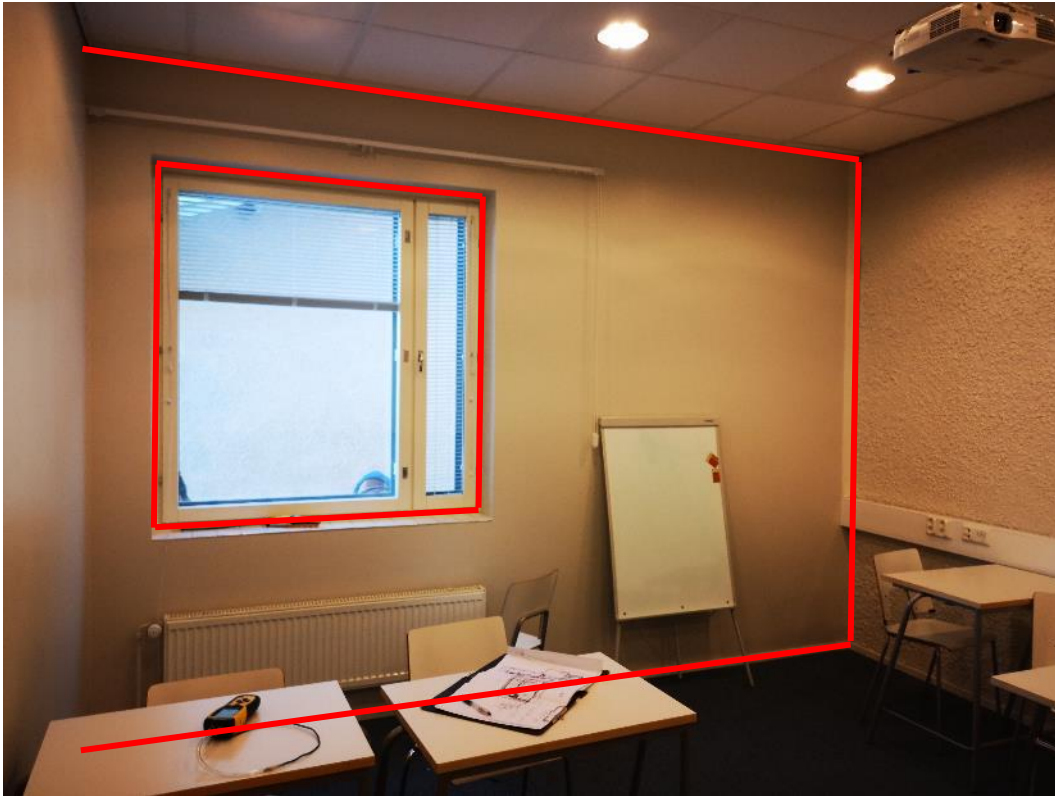
Merkkiainekokeen perusteella havaittiin ulkovaipparakenteiden rakennekerrosten läpi ilmavirtauksia ulkoilmasta sisäilmaan. Vuotokohtat olivat pääasiassa sisärungon eri rakenneosien rajapinnoissa.

Kuva 17. Vuonna 2007 rakennetun koulurakennuksen tyypillisimmät epätiiveyskohdat.

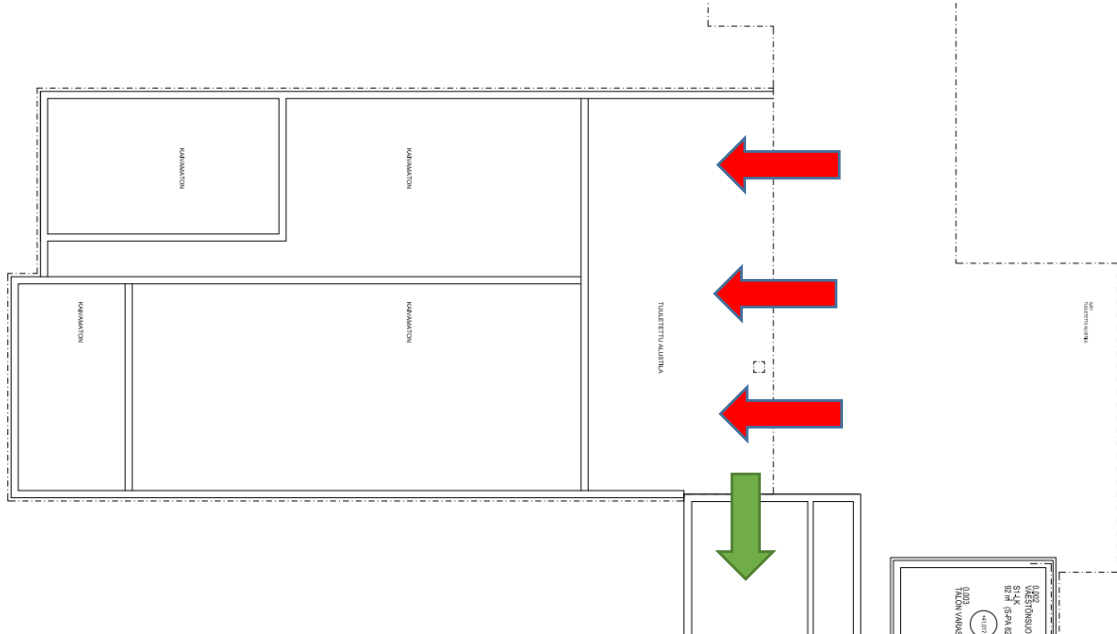
Kuva 18. Ilmavirtauksien suunnat eri rakennusosien välillä alapohjan tuulettuvassa tilassa.

Vuonna 2007 rakennetusta osasta ilmavirtaukset kulkeutuvat vuonna 1958 rakennetun kouluosan tuulettuvaan alapohjaan, mutta vuonna 1989 rakennetusta laajennusosasta ilmavirtaukset kulkeutuvat 2007 rakennetun alapohjan tuulettuvaan alapohjaan.

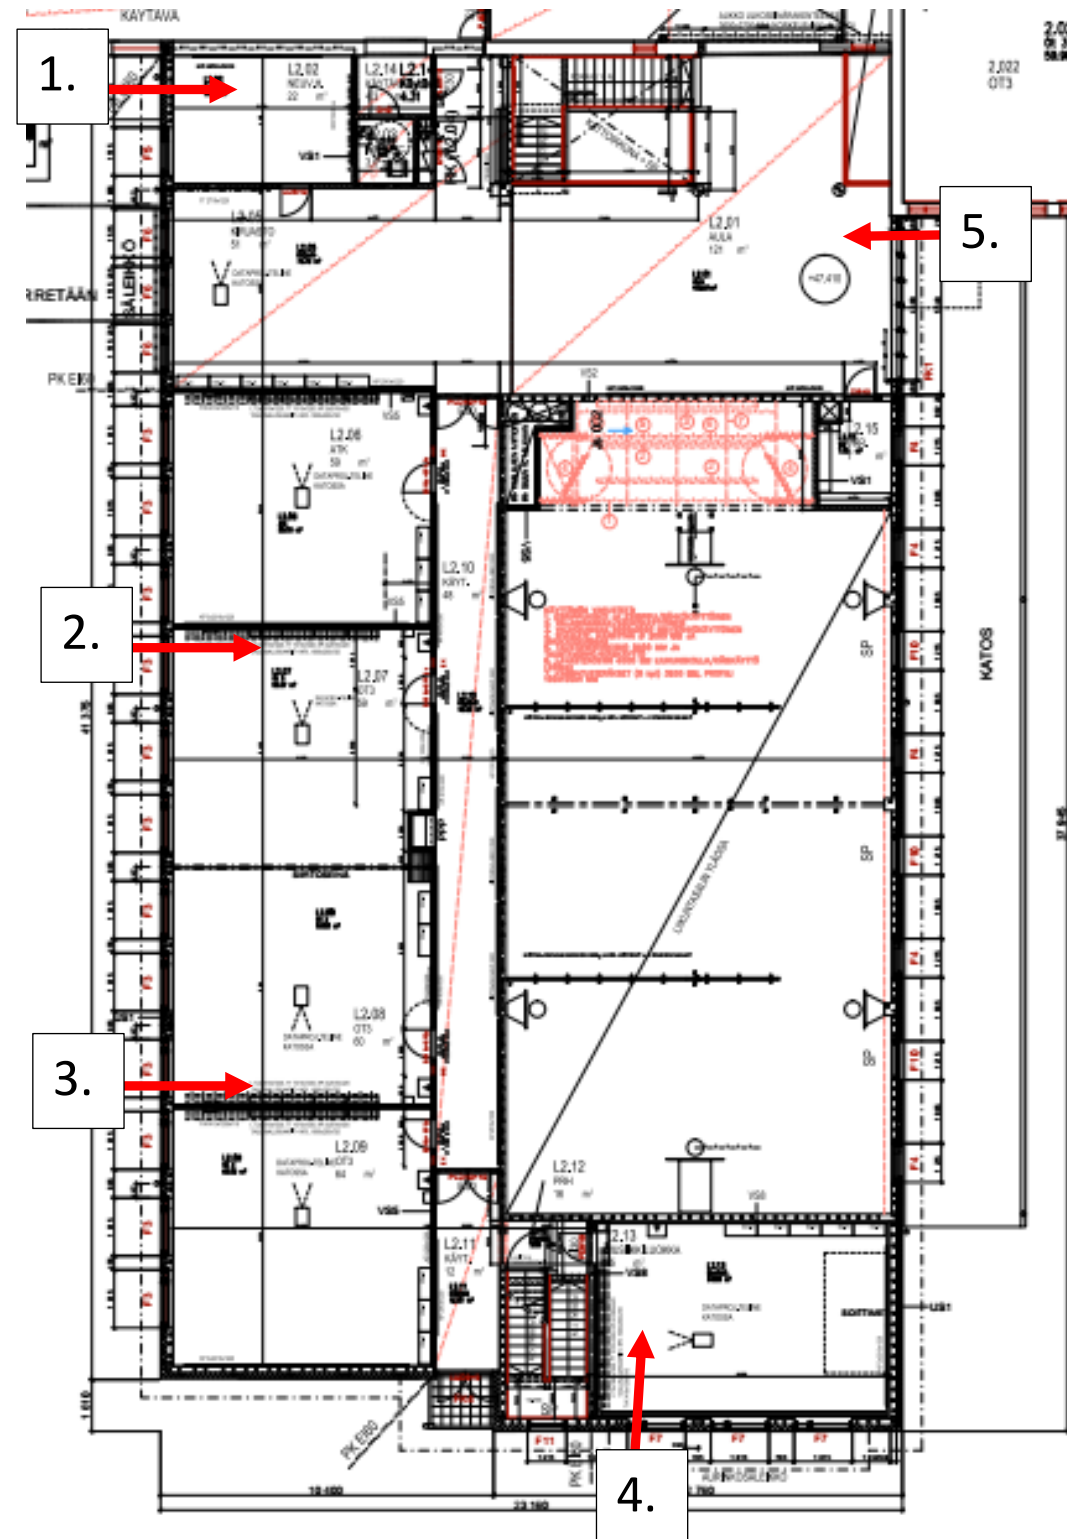
Alapohjan merkkiainetestin tulokset ja testipaikat.

Merkkiainekokeen perusteella havaittiin ilmavuotoja alapohjan ryömintätilasta kotelorakenteiden läpi WC-tilan L1.14 ja Siivousvaraston L1.33 sisäilmaan. Sähkökaapin johtojen läpivientien kautta vahva viite vuodosta.
