# Tuusulan Taidekasarmi

23.12.2021

Hankesuunnitelma

HH211343

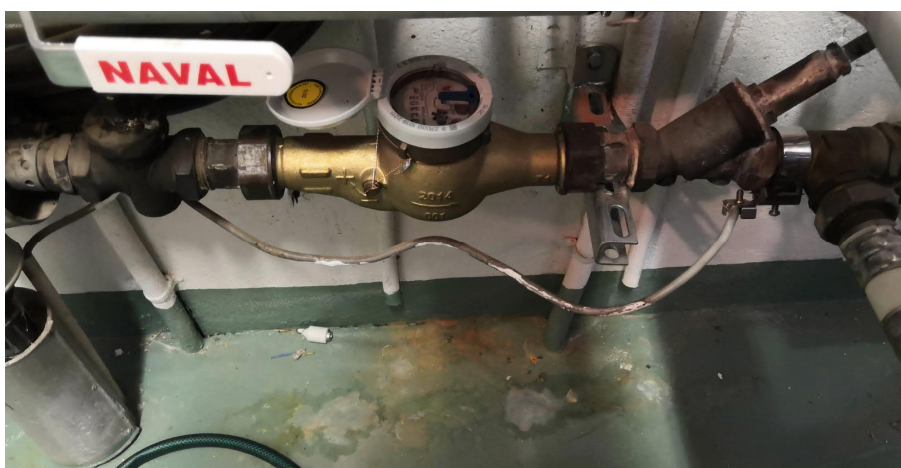
*Kuva 2. Päävesimittari Aunelan puolella*

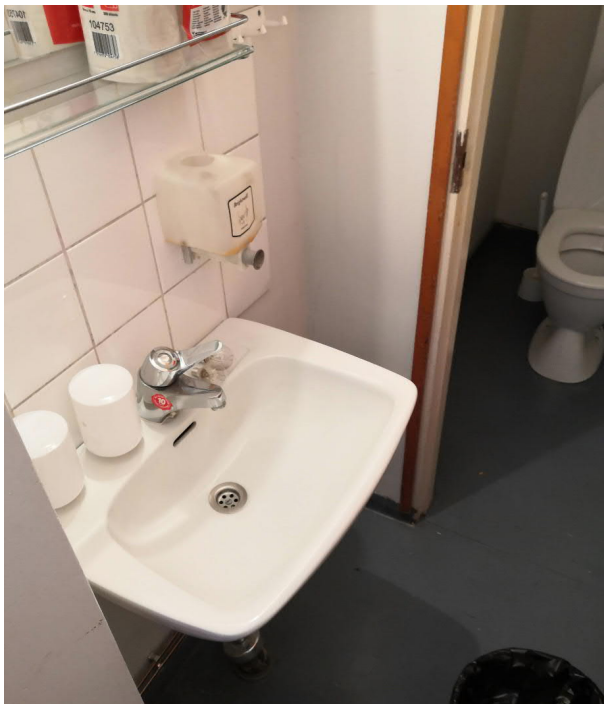
Osa kiinteistön vesi- ja viemärikalusteista ovat aikaisemmin toteutettujen remonttien aikana uusittuja, osa hieman vanhemmalta ajalta. Siivouskomoissa on myös lämpimän käyttöveden kiertojohtoon kytkettyjä pyyhekuivaimia. Vanhimpien vesikalusteiden tekninen käyttöikä on päättynyt.

*Kuva 3. WC-tilassa vanha Oraksen yksiotehana sekä pesuallas, taustalla uusittu WC-istuin.*

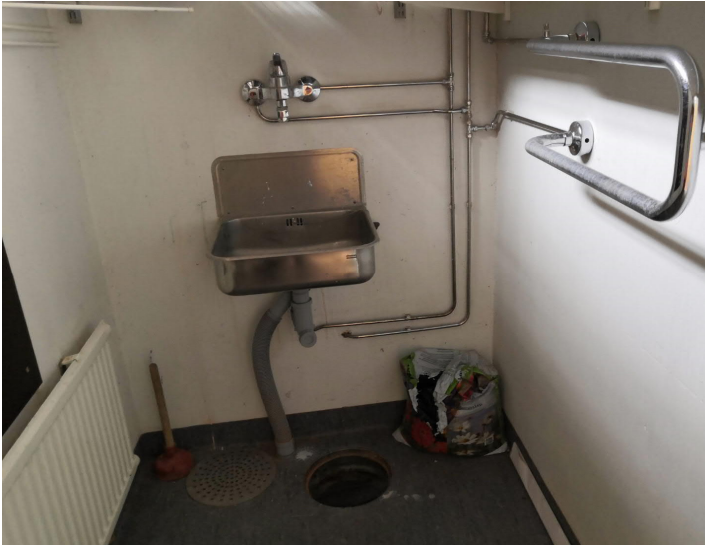
*Kuva 4. Yleisnäkyä siivouskokeron varustelusta.*

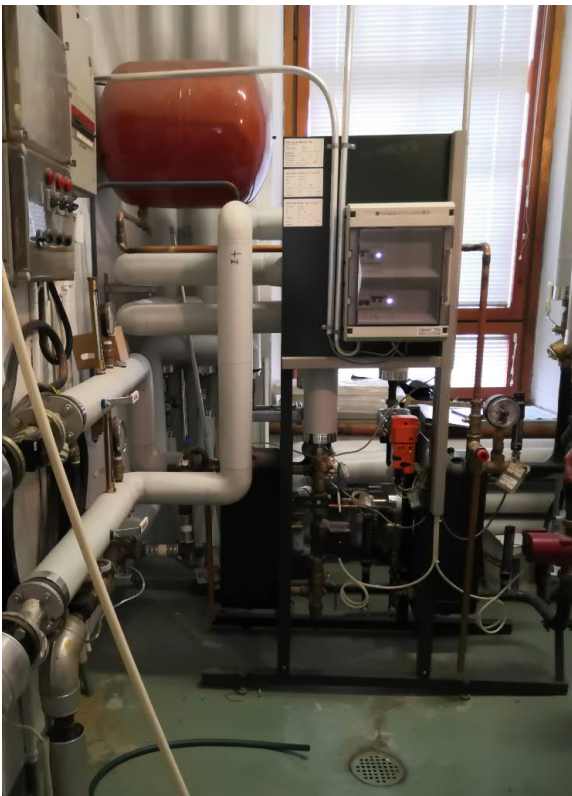
Lämmönjakokeskus sijaitsee Aunelan puolella olevassa teknisessä tilassa. Lämmönjakokeskus varusteineen (säätölaitteet, pumput, paisunta-astia jne.) on todennäköisesti uusittu vuonna 2007. Lämmönjakokeskus on Alfa Laval Oy:n valmistama. Lämpimän käyttöveden siirtimen teho on 96 kW ja lämpöjohtoverkoston siirtimen teho on 125 W.

Lämmönjakokeskuksella on kokonaisuudessaan teknistä käyttöikää jäljellä noin 5 vuotta.

*Kuva 5. Lämmönjakokeskus.*

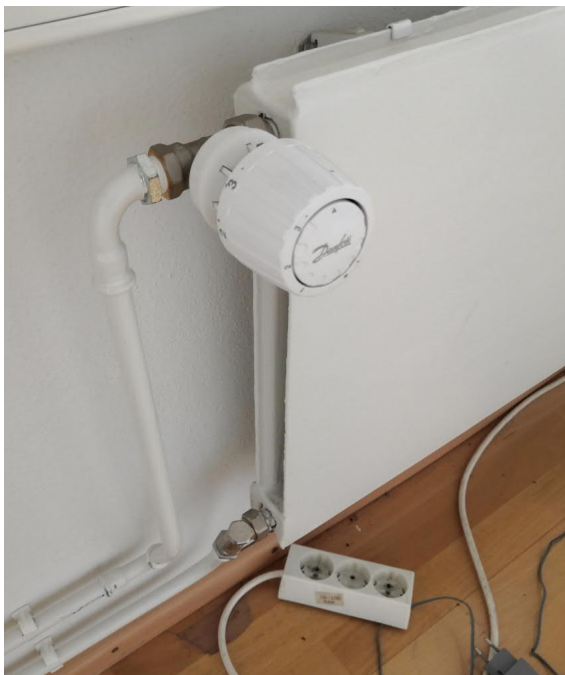
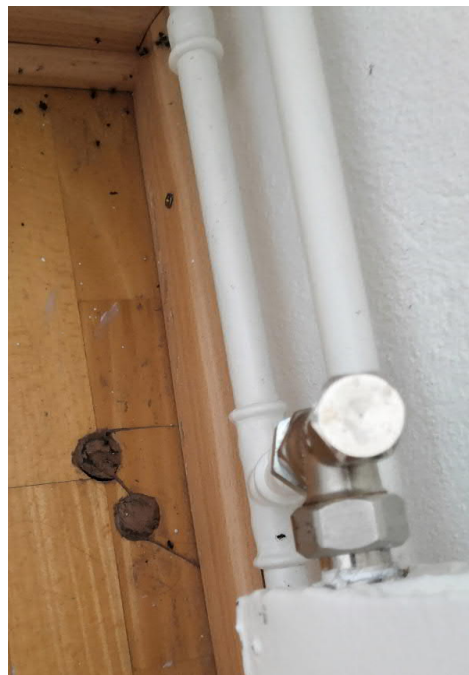
Verkoston lämmityspatterit ovat teräslevypattereita, joita on todennäköisesti uusittu vuosien varrella. Alun perin lämmityspattereiden kytkentäputket on tuotu alapuolelta lattiarakenteen läpi. Patterit on varustettu termostaattisilla patteriventtiileillä. Patteriventtiilit ja muut pattereiden varusteet on uusittu vuonna 2010 remontin yhteydessä, jolloin myös lämmityslinjat on siirretty kulkemaan alaslasketun katon sisällä. Rakenteissa ei tietyvästi ole enää paineellisia vesiputkia.

*Kuva 6. Lämmityspatteri ja termostaattinen patteriventtiili. Oikealla näkyvissä vanhat ja tulpatut lämmityspattereiden kytkentäjohtojen läpivientipaikat lattiapinnassa.*

Kiinteistön lämmönjako voidaan säilyttää nykyisellään. Vain pattereiden termostaatit tulee uusida, ja verkosto huuhdella ja virtaamat mitata ja tasapainottaa.

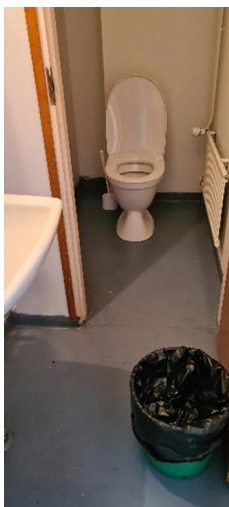
Kuva 9. Wc-tila

Märkätilojen osalta ei ole tiedossa onko rakenteita vedeneristetty. Kuntotutkimuksessa ei ole tehty rakenneporauksia wc- ja pesutiloihin.

Märkätiloissa on lattiaa materiaalina pääosin muovimatto / vinyylimatto, mikä on nostettu seinälle n. 100 mm. Seinät ja katto ovat pääosin maalattuja / laatoitettuja.

Kaikki pinnat ovat kuluneita, mutta tyydyttävässä tai välttävissä kunnossa.

Wc- ja pesutilojen pinnat uusitaan.

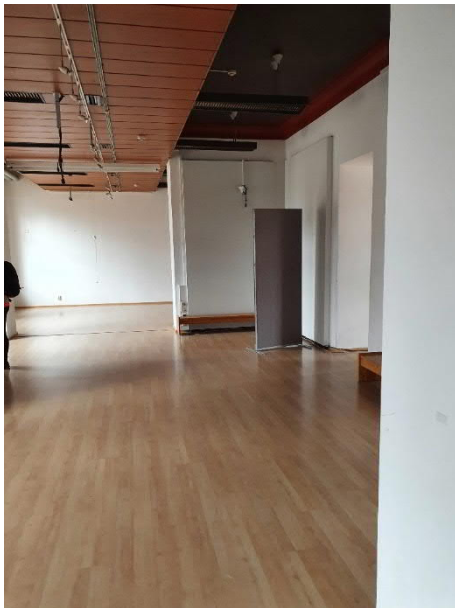
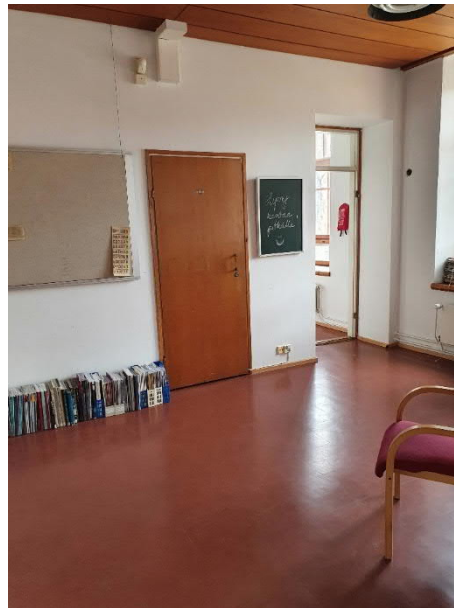
Yleisten tilojen lattiat, seinät ja alakatot ovat tyydyttävässä tai välttävässä kunnossa. Väliseinien alapäässä on havaittavissa paikoin kosteuden noususta aiheutuneita kosteusvaurioita.

*Kuva 10. Yleiset tilat*

Väliseinien ja ulkoseinien (sisäpuolelle) alapäihin injektoidaan kapillaarikatkot estämään kosteuden nousemista maaperästä (esim. Insinööritoimisto Sulin Oy:n tuotteilla).
