LAUSUNTO AR23-2015-318729

16.12.2015

**Sisäilmastaselvitys
Tuusulan kunnantalo
1.9.2015, 27.-29.10.2015**

Sisäilmastaselvitys, Tuusulan kunnantalo, Tuusula, 1.9.2015, 27.-29.10.2015

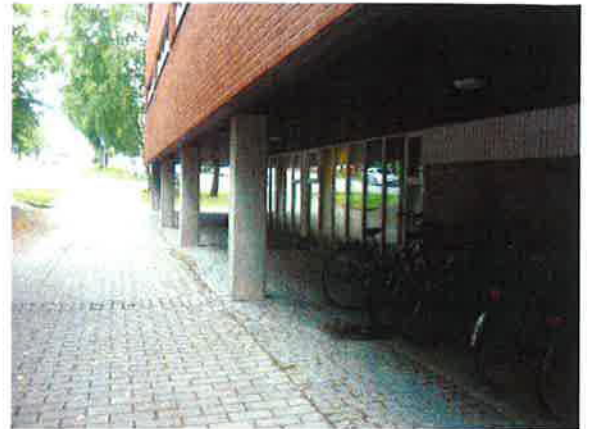
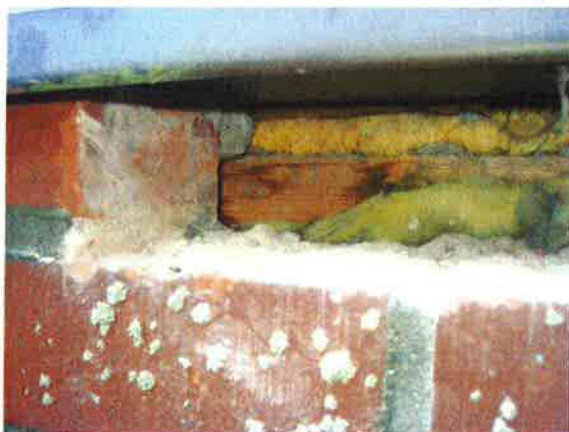
Kuva 5. Ulkoseinässä ei tuuletusrakoa.

Kosteus voi imeytyä kapillaarisesti ulkoseinän lämmöneristeisiin esim. viistosateella, koska julkisivussa ei ole kunnollista tuuletusrakoa. Julkisivun kosteusrasitusta lisäävät myös huonokuntoiset ikkunarakenteet ja vesipellit, joiden kallistus ei ole riittävä.

Suosittellemme poistamaan ulkoseinän vaurioituneet lämmöneristeet sekä ikkunoiden väliset bituliittilevyt ja korvaamaan ne uusilla. Mikäli se ei ole mahdollista, suosittelemme tiivistämään ilmatiiviiksi kaikki ulkoseinien epätiiveyskohdat, kuten ulkoseinän ja ikkunarakenteiden väliset liitoskohdat. Suosittelemme sisäpuolista höyrynsulkumuovia niihin ikkunoiden välisiin seinäarakenteisiin, joissa on käytetty eristeenä mineraalivillaa.

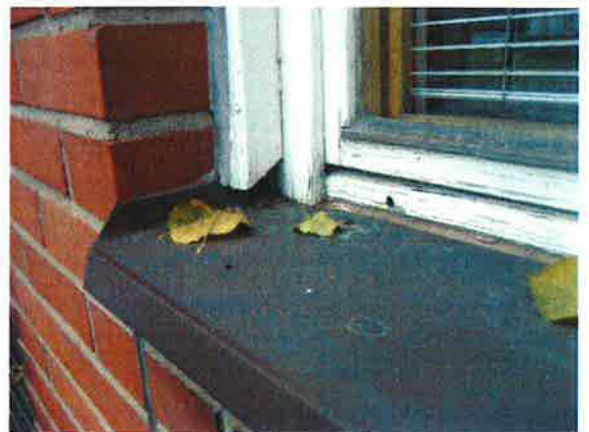
Kuva 6. Vesipeltien kallistukset eivät ole riittävät.

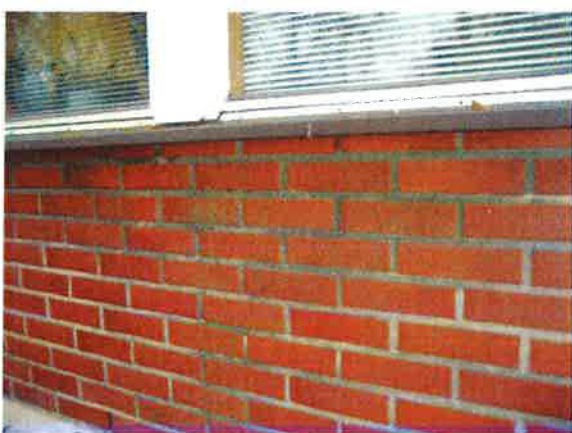
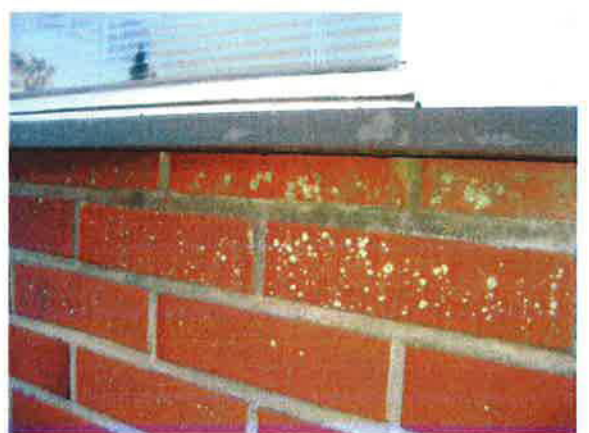
Kuvat 7 ja 8. Tummentumaa ja jäkälää ikkunoiden alla.

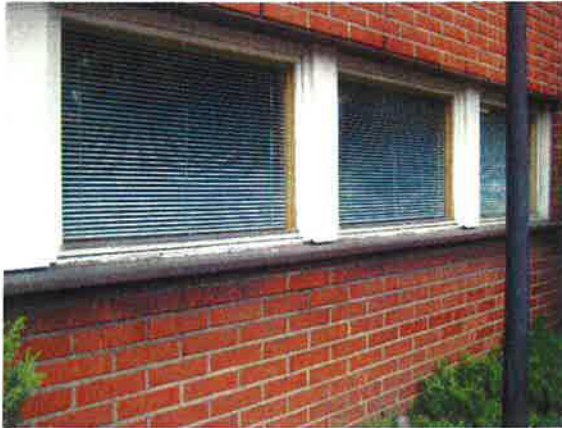
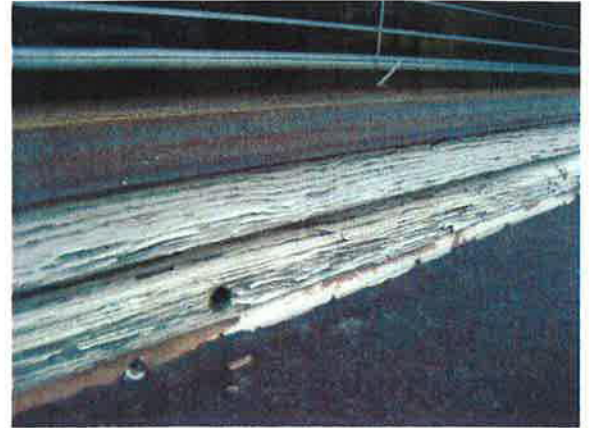
Kuvat 9 ja 10. Ikkunoiden puuosat ovat haristuneita.

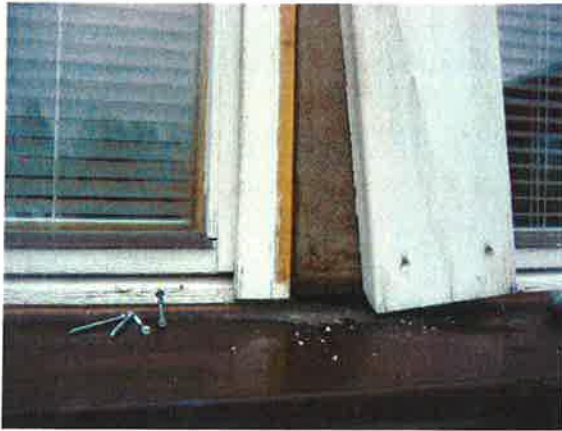
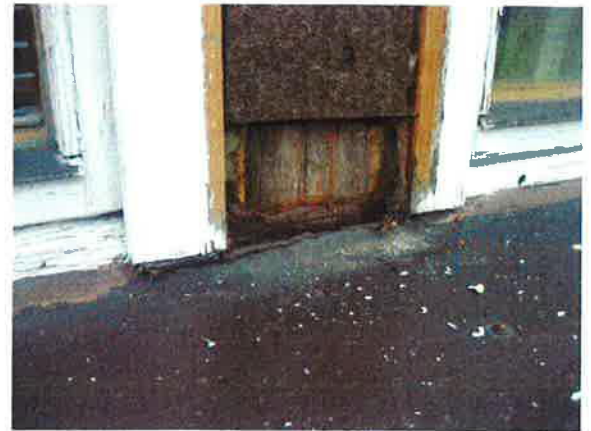
Ikkunoiden välinen ulkoseinä on puurakenteinen. Seinärakenteessa on sisäpuolella kuitulevyä ja ulkopuolella bituliittilevyä. Osassa ikkunoiden välistä seinärakennetta on lämmöneristeenä mineraalivilla, seinässä ei ole sisäpuolista höyrynsulkumuovia. Mineraalivillassa on yksittäisiä kosteusvaurioon viittaavia mikrobeja. Osa sisäpuolisista kuitulevyistä on uusittu, osa on alkuperäisiä. Osa ikkunan ja ulkoseinän välisistä liitoskohdista on tiivistetty elastisella massalla. Ulkopuolisissa bituliittilevyissä on mikrobivaurioita. (Kuvat 11-16)

Kuvat 15 ja 16. Ikkunoiden välinen seinärakenne ulkopuolelta.

Ulkoseinien mineraalivillaisissa lämmöneristeissä on mikrobivaurioita. Ikkunoiden välisen ulkoseinän ulkopuolisessa bituliittilevyssä on mikrobivaurioita ja mineraalivillaeristeessä pieniä määriä kosteusvaurioon viittavia mikrobeja. Tilat ovat ajoittain alipaineisia, joten on mahdollista, että epäpuhtauksia kulkeutuu sisäilmaan rakenteiden epätiiveyskohtien kautta.

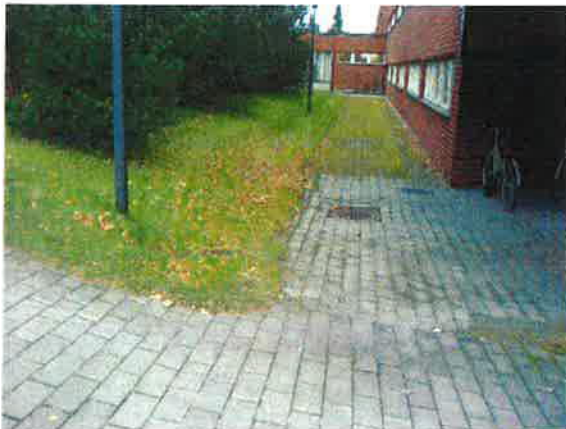
Kuva 17. Maanpinta viettää rakennukseen päin.

B-siiven eteläpäädyyn porraskäytävässä ja viereisessä siivoojan varastossa oli poikkeava, tunkkainen haju, joka voi olla peräisin alapohjasta. Maan pinta viettää päädyssä rakennukseen päin, mikä lisää maanvaraisen alapohjan kosteusrasitusta. Suosittelemme B-siipeen tarkempaa alapohjan kuntotutkimusta.

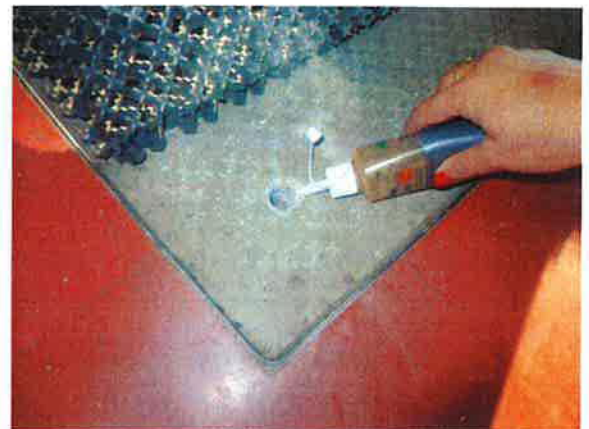
Kuva 18. Ilmavirtaus alapohjasta.

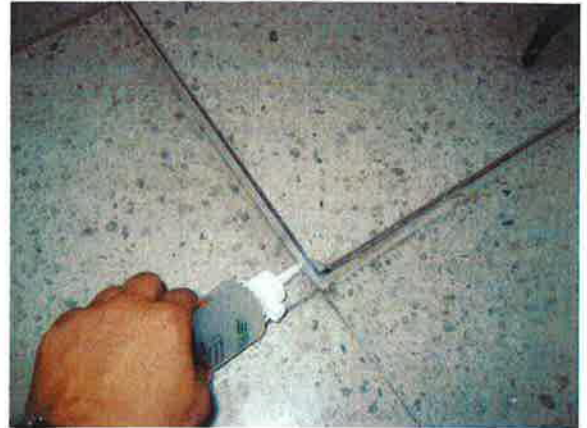
Kuva 20. Ilma virtaa ryömintätilasta porraskäytävään.

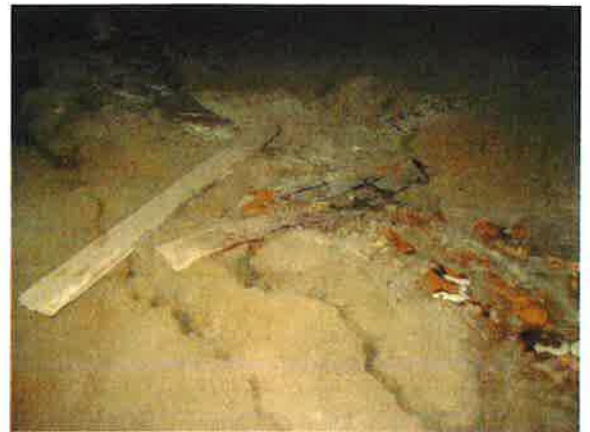
Kuva 22. Jätettä ryömintätilassa.

C-siiven ryömintätilassa on jätettä ja silmin nähtävää sienikasvustoa maan pinnalla. Rikkonainen LVI-viemäri on lisännyt ryömintätilan kosteusrasitusta. Suosittelemme poistamaan jätteet ja sienikasvuston. Lisäksi suosittelemme tarkastamaan LVI-viemäreiden kunnon. Suosittelemme myös parantamaan ryömintätilan tuuletusta ja varmistamaan, että ryömintätila ja ryömintätilasta katolle asti nouseva LVI-kuilu ovat alipaineisia ympäröiviin tiloihin nähden. Suosittelemme tiivistämään kaikki ryömintätilan epätiiviit läpiviennit sekä kulkuluukun ilmatiiviiksi.

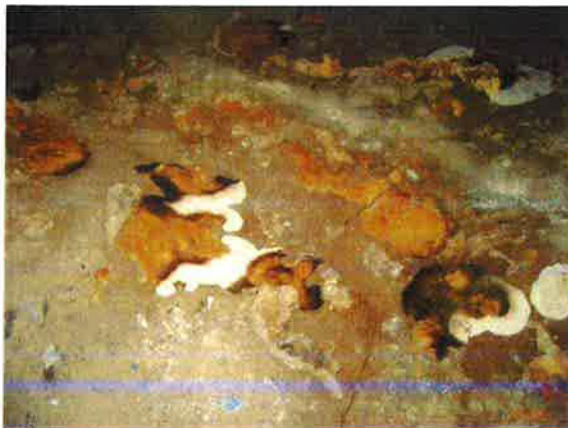
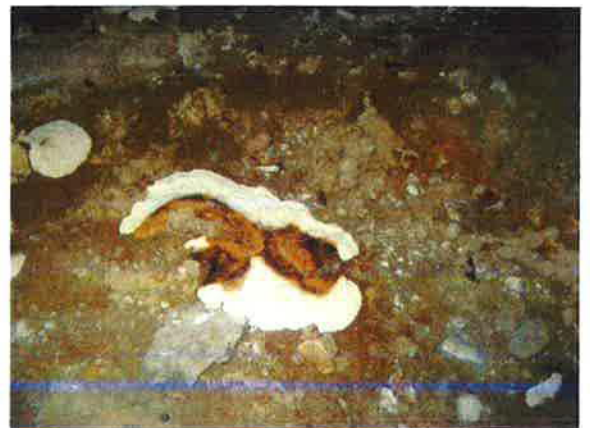
Kuvat 23 ja 24. Ryömintätilassa maanpinnalla sienikasvustoa.

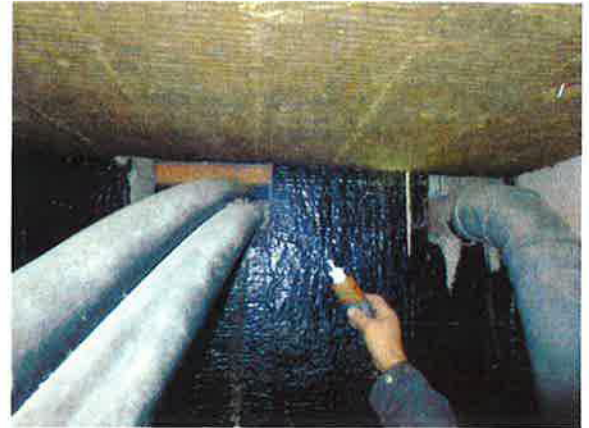
Kuva 27. Auennut LVI-putken liitos.

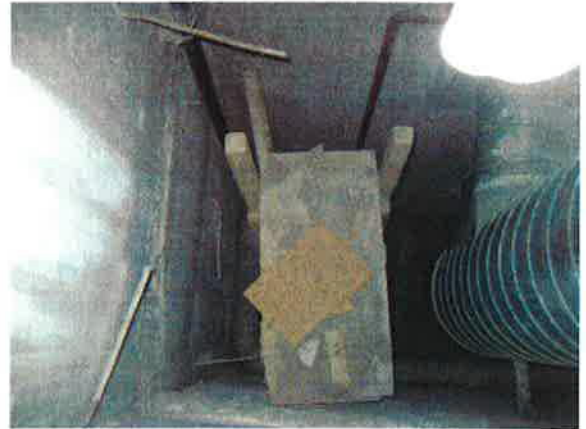
Kuva 32. Jätettä kuilussa.

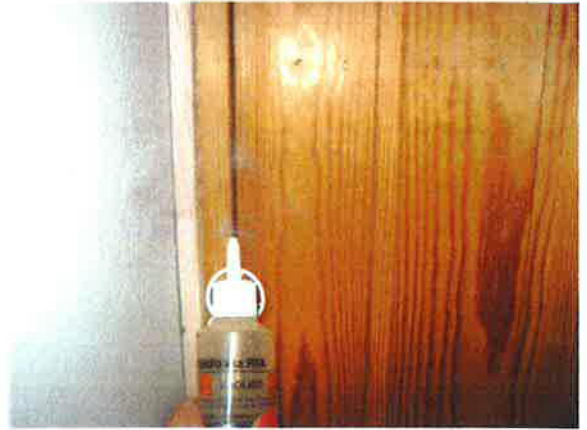
Kuva 38. Hätäpoistumistien ovi ei ole tiivis.

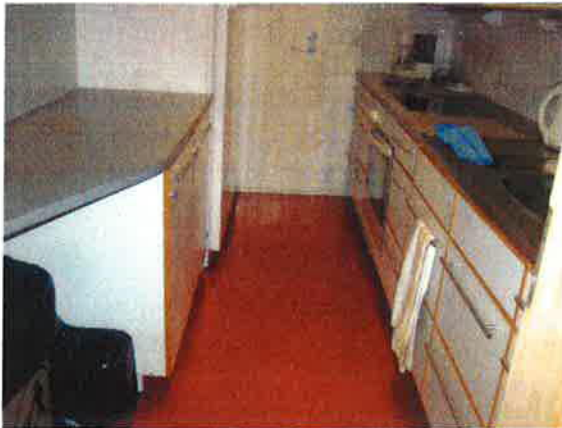
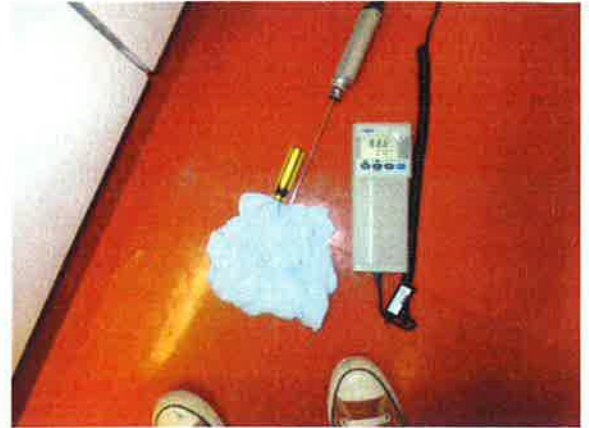
Kuvat 41 ja 42. Poikkeavaa kosteutta kellarin keittiön lattiassa.

Lattiapinnoitteen alapuolinen kosteus oli yli viitearvon (85%RH) kellarin keittiössä ja pukuhuoneessa.

Kellarin alapohjassa on poikkeavaa kosteutta, mikä todennäköisesti johtuu kapillaarisesti maasta nousevasta kosteudesta. Lattiapinnoitteissa on mikrobivaurioita. Suosittelemme poistamaan vaurioituneet lattiapinnoitteet. Suosittelemme kellarin lattiaan kosteudenkestävää pinnoitetta, kuten epoksia.

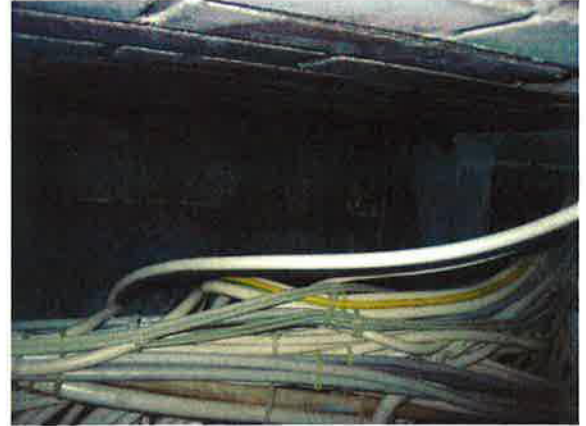
Kuvat 45 ja 46. Pinnolla tulipaloon viittaavaa tummentumaa.

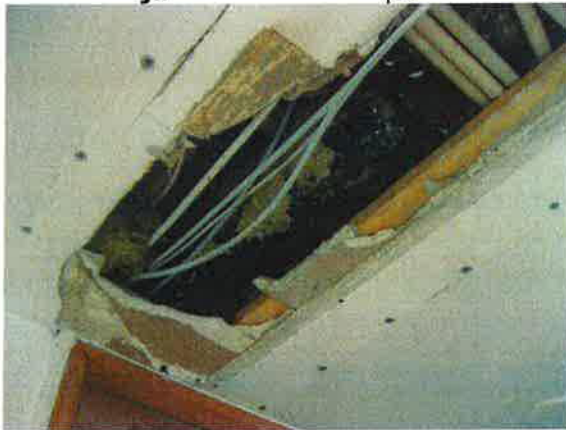
Kuva 47. Putkivuotokohta.

B-siiven ensimmäisen kerroksen huoneessa 159/161 putkivuoto on kastellut putkieristettä ja alaslasketun katon kipsilevyä ja aiheuttanut niihin mikrobivaurioita. Suosittelemme poistamaan vaurioituneen eristeen ja kipsilevyn riittävän isolta alueelta. Alaslasketun katon yläpuolella havaitut rakennusaikaiset muottilaudat tulee poistaa.

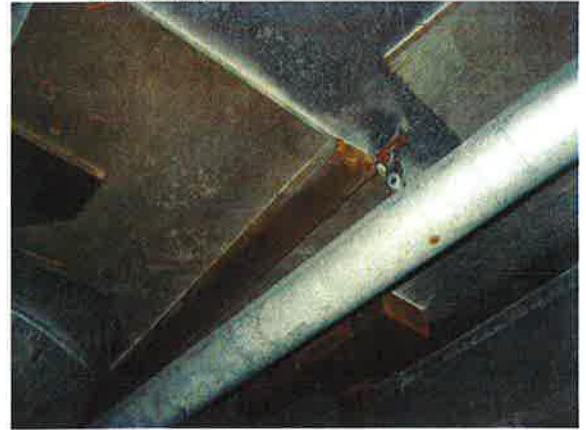
Kuva 48. Rakennusaikaisia muottilautoja.

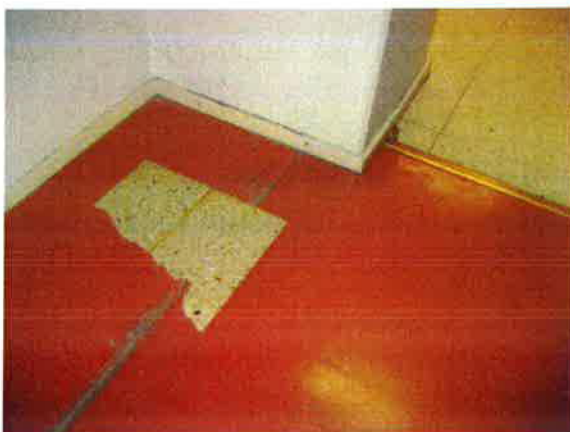
B-siiven pohjoispäädyn huoneissa 164 ja 165 (asuntopalvelut) on mosaiikkibetonilaatan päällä muovilaattaa noin metrin levyisenä kaistaleena. Muovilaatta on kemiallisesti vaurioitunut. (Kuva 49)

Kuva 49. Mosaiikkilaattaa ja hovilaattaa päällekkäin.

B-siiven pohjoispäädyssä lattiapinnoitteena käytetty hovilaatta on liimattu mosaiikkibetonilaatan päälle. Hovilaatan poikkeava VOC- pitoisuus viittaa siihen, että liima ei ole kunnolla kuivunut. Suosittelemme uusimaan lattiapinnoitteet kohdista, joissa on päällekkäin liimattu ja hovi- ja mosaiikkibetonilaattoja.
