RS¹⁵ Kuntoarvio

TUUSULAN KUNNANTALO

HYRYLÄNTIE 16
04300 TUUSULA

Tarkastuspäivä 15.5.2012
Raportti pvm: 13.8.2012

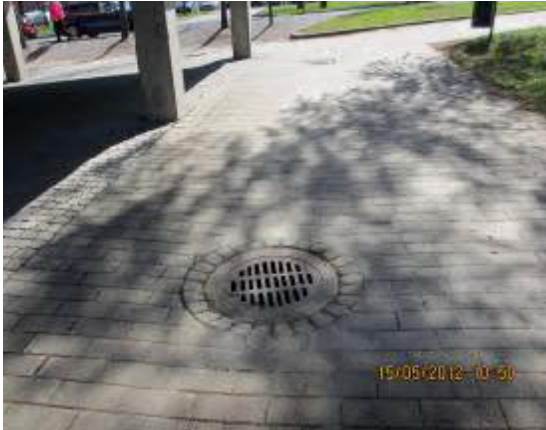
Pintavesien poisto toimii tyydyttävästi.

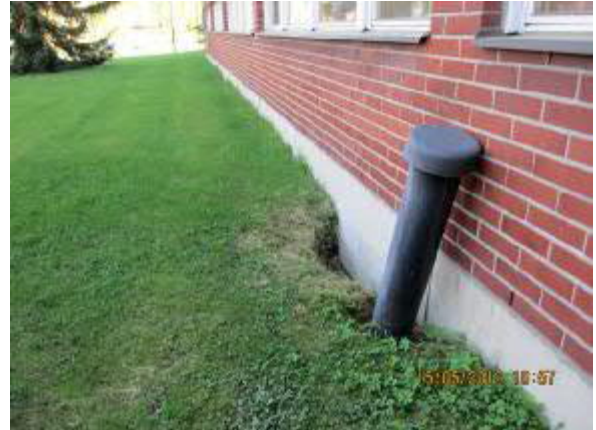
Kaadot sokkelien vieressä ovat paikoin huonossa kunnossa.

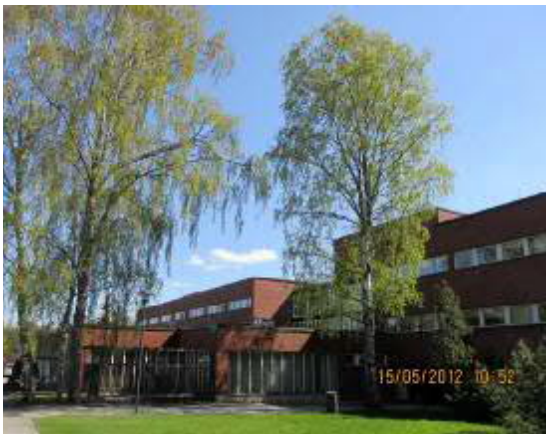
Istutukset olivat tyydyttävässä kunnossa.

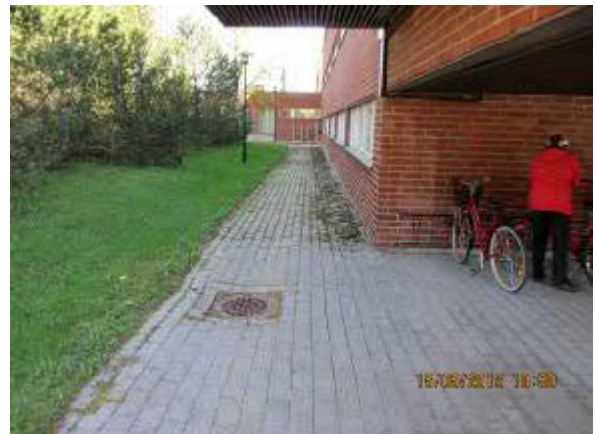
Pensaat ovat kunnossa. Sidekiven sammaloitumisen puhdistus!

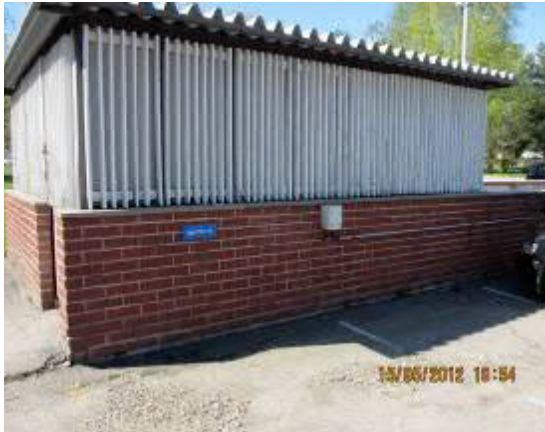
KJ: n autopaikka on painunut! Suositetaan korjausta.

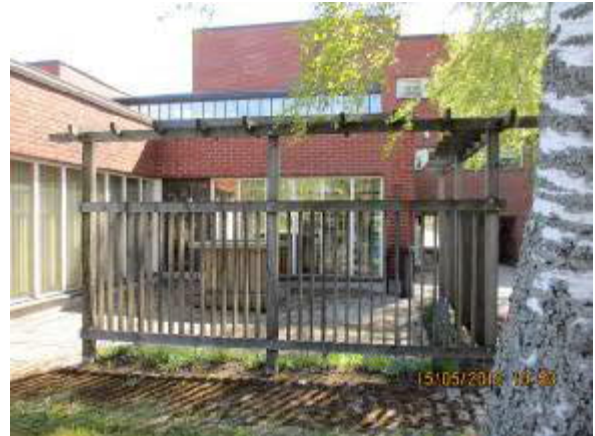
Pihan sidekivipinnat ovat paikoin päässeet sammaloitumaan. Kunnostus! Puuosien huoltomaalaus!

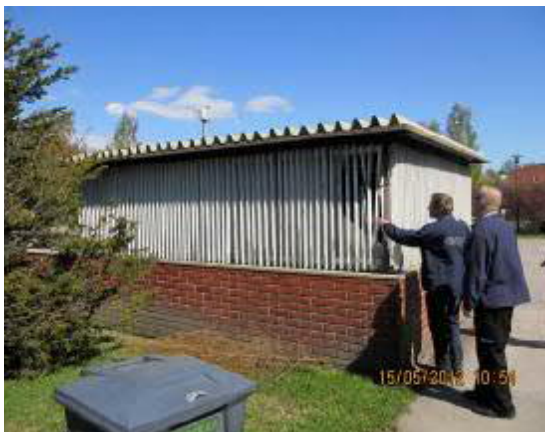
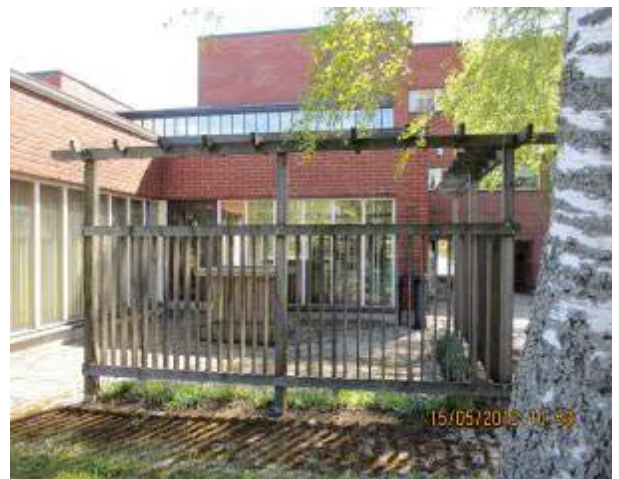
Jätehuone ja astiat olivat kunnossa. Puuosissa pientä kunnostusta. Myös viereisessä kuvassa.

- Aluevarusteiden puu- ja teräsosien huoltomaalaus kertaalleen jakson aikana.

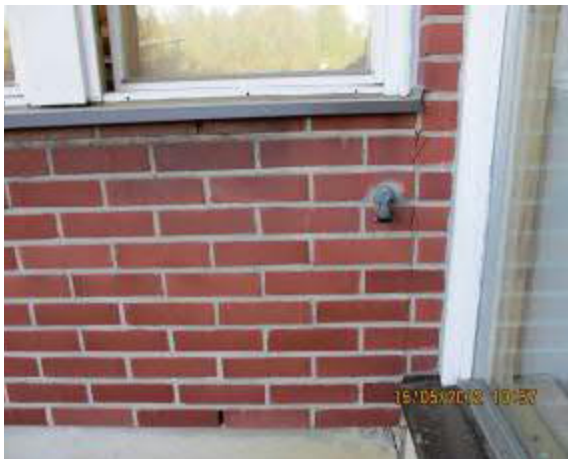
Seinässä on pieni halkeama.

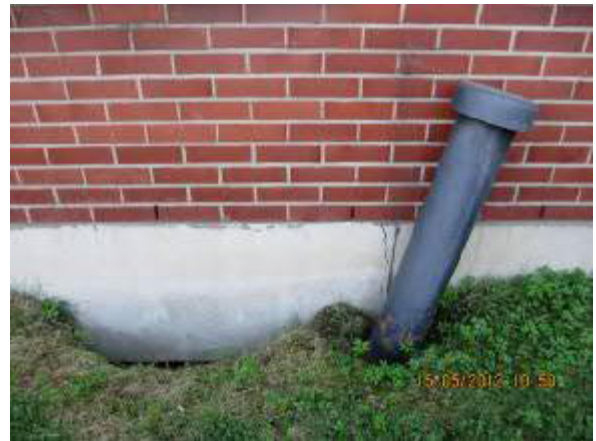
Sokkelissa on pieni halkeama.

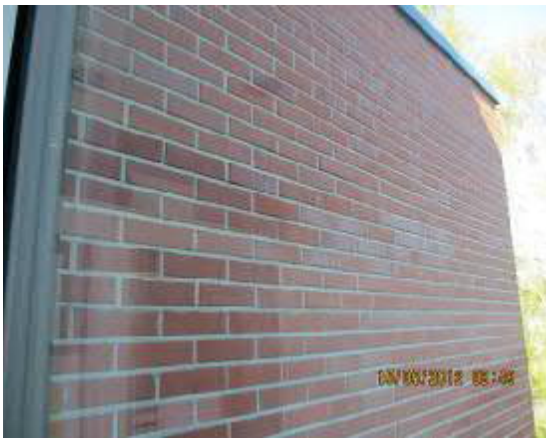
Tiilipintaiset julkisivupinnat olivat silmämääräisesti tyydyttävässä kunnossa...

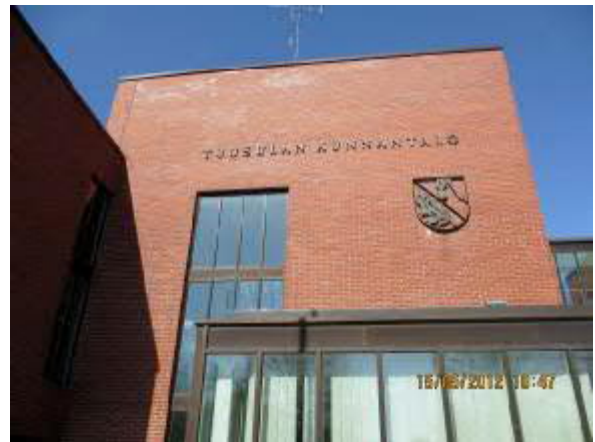
... mutta paikoin esiintyy rapautumaa.

- Suositellaan julkisivujen rapautuneiden tiilipintojen kunnostusta!
- IV- konehuoneiden ja hissikonehuoneiden rakenteissa eli tiiliseinissä on esiintynyt ongelmia ja suositellaan niiden korjaamista

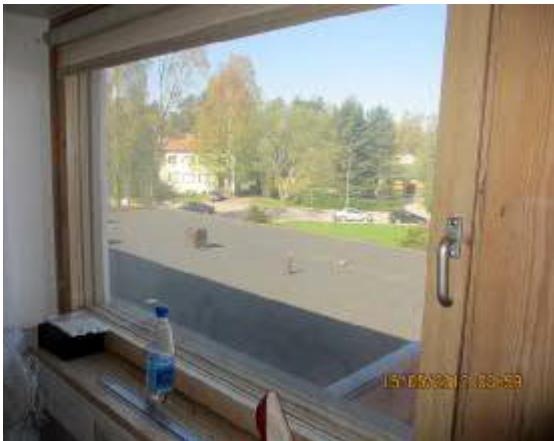
Ikkunat olivat pääasiassa sekä teknisesti että toiminnallisesti enintään tyydyttävässä kunnossa.

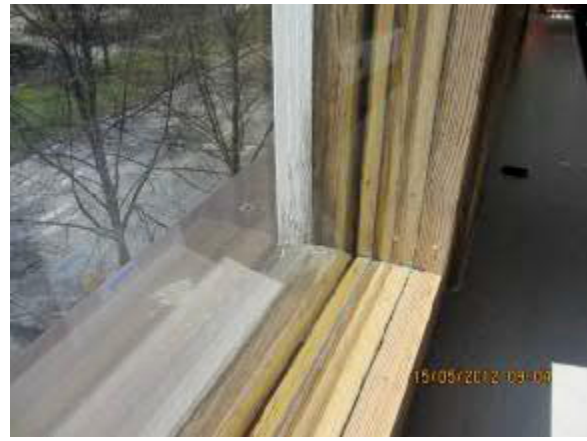
Ikkunoiden pinnoite oli huonokuntoista. Suositellaan uusimista.

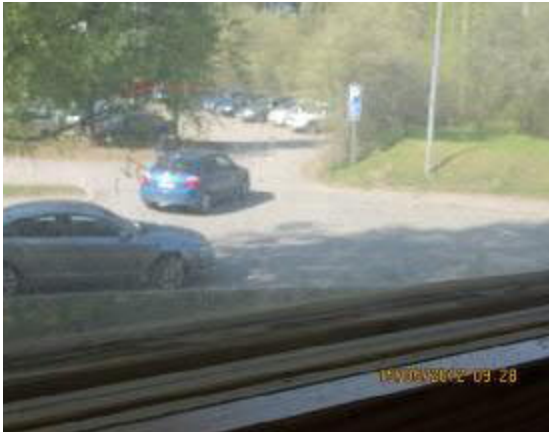
Ikkunat ovat enintään tyydyttävässä kunnossa. Suositellaan uusimista.

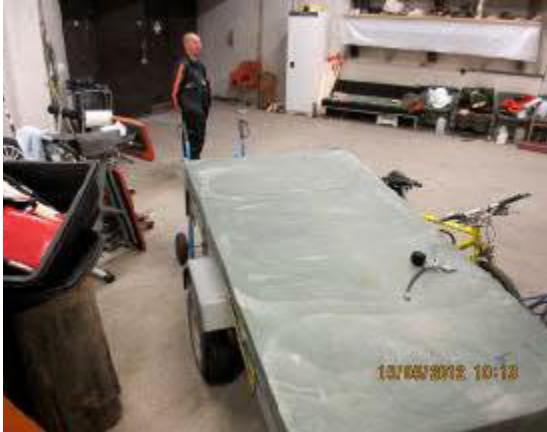
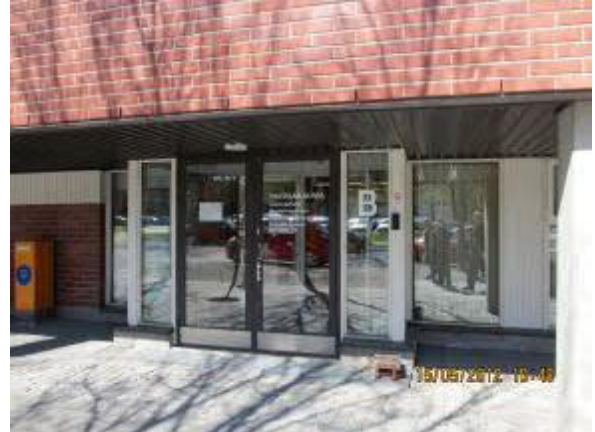
Metallirakenteiset, alkuperäiset ovet olivat tyydyttävässä kunnossa. B- portaan ovi on kunnossa ja toimivä.

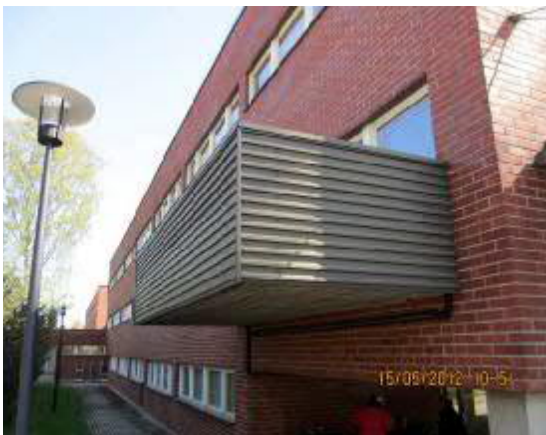
Parveke on kunnossa..

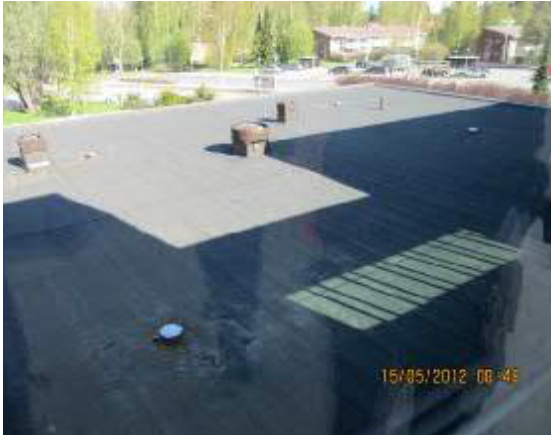
Huopakatetta ilman suojakivetystä.

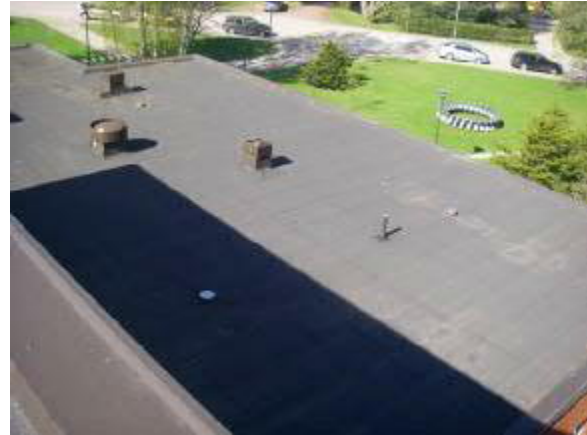
Kaikki kattorakenteet olivat silmämääräisesti kunnossa. Bitumihuopakate oli vuotanut mm. vastaanoton kohdalla. Huoltomies tietää paikan!

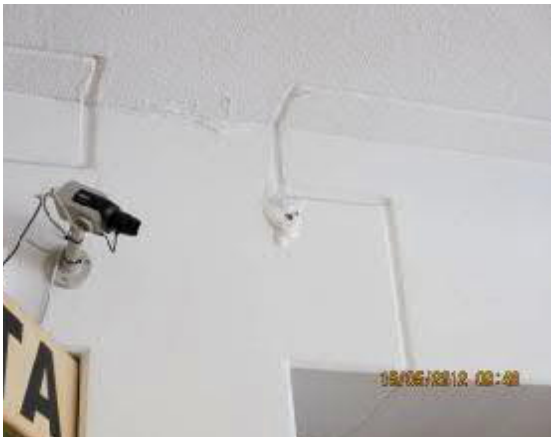
Seinässä on 'pussi' vuotokohdassa.

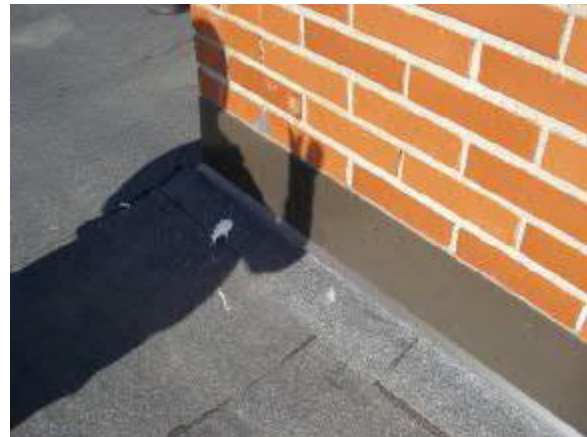
Listoituskohdat ovat mahdollisia vuotokohtia.

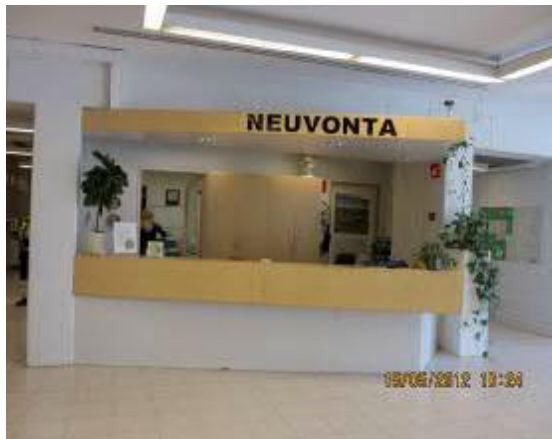
Vanha aulatila on hyvässä kunnossa.

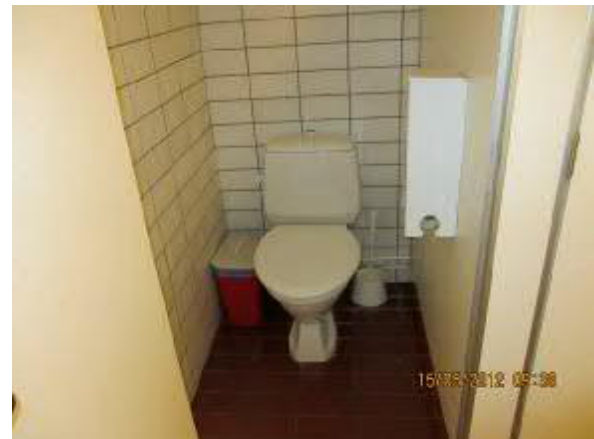
Kunnossa oleva WC- tila.

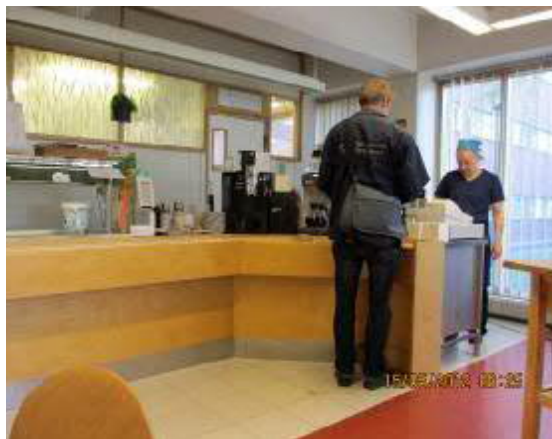
Ruokala on kunnossa.

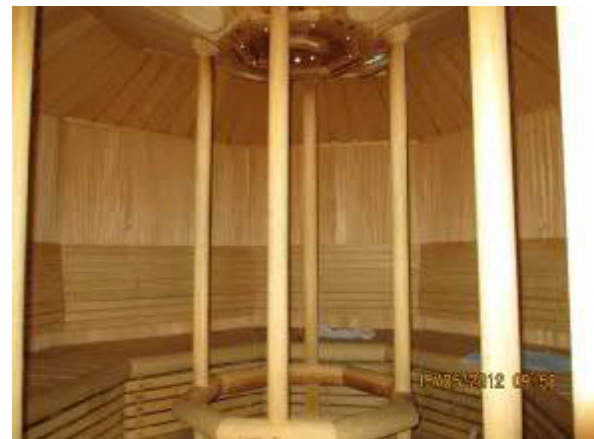
Sauna on kunnossa.

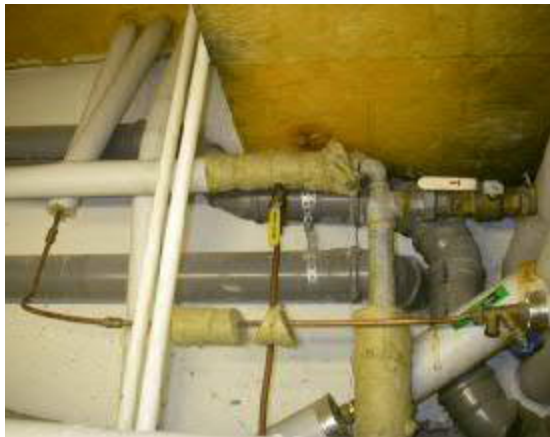
Kylmän veden runkoputket ovat galvanoitua terästä.

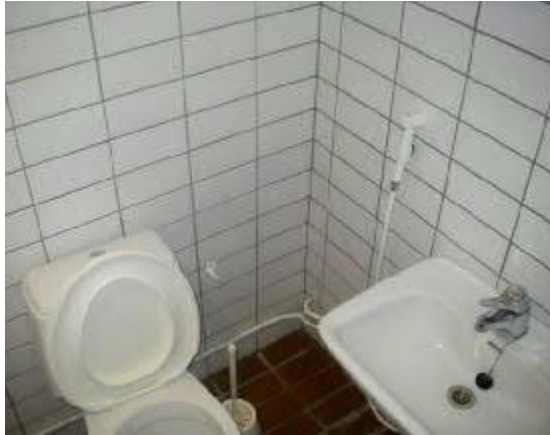
WC kalusteet ovat pääosin alkuperäisiä.

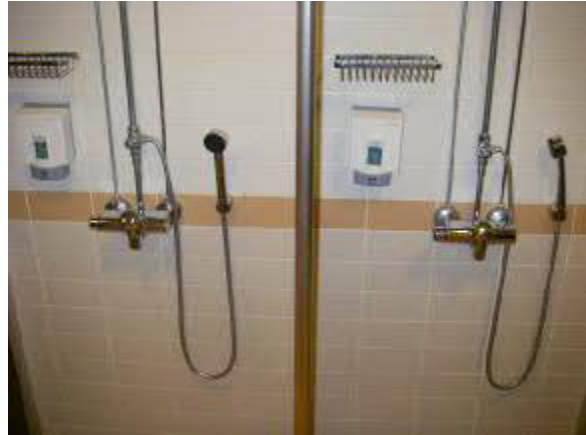
Saunan suihkut ovat uusia.

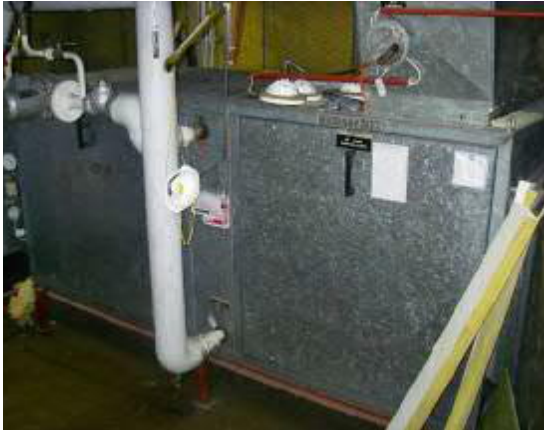
Tuloilmakoneet ovat alkuperäiset.

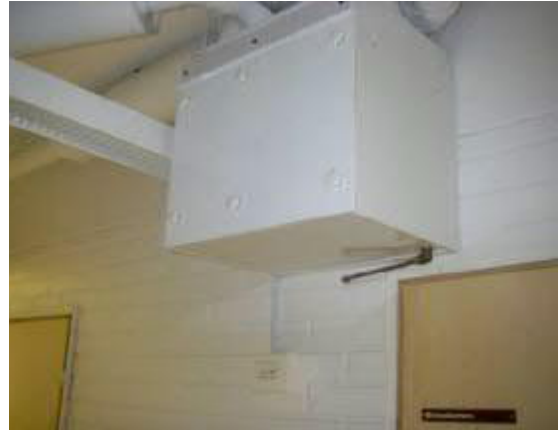
1. kerroksessa on yksi uudempi LTO kone.

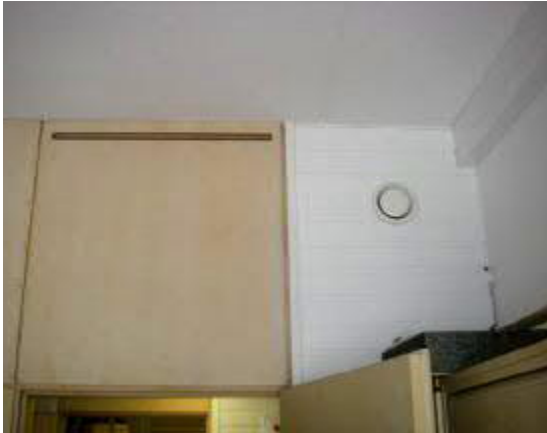
*Tuloilmaa johdetaan toimistohuoneisiin
käytävän puolelta raon kautta!*

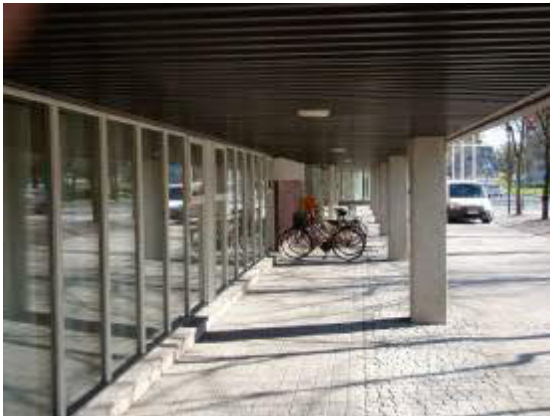
Ulkovalaisimia suojan alla.

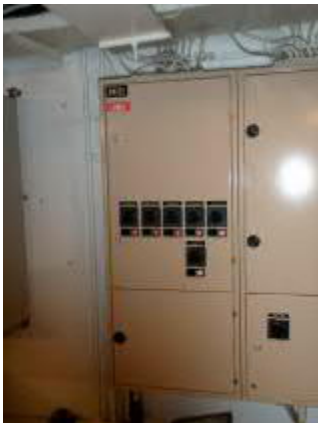
Alkuperäinen, mutta edelleen toimintakuntoinen ryhmäkeskus.
