**RAKENNUKSEN KOSTEUS- JA SISÄILMATEKNINEN
KUNTOTUTKIMUSRAPORTTI**

2.10.2017

**KIRKONKYLÄN KOULU
TUUSULANTIE 131
04310 TUUSULA**

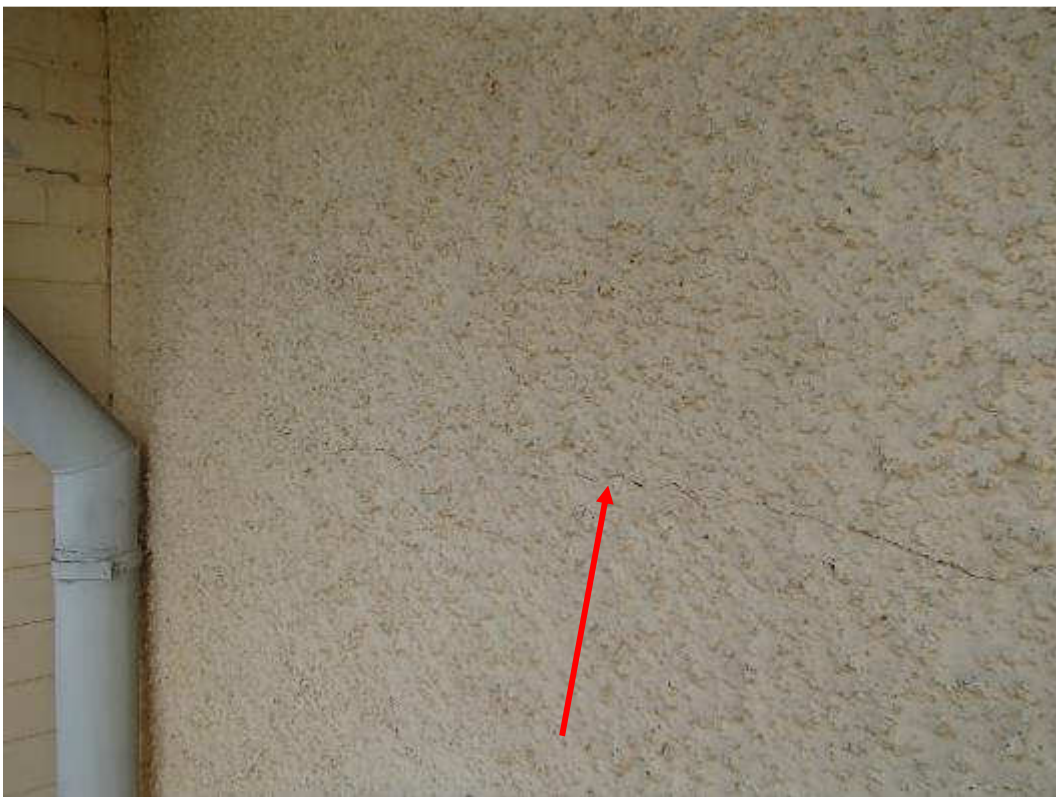
Kuva 8. Rakennuksen rappauspinnoissa havaittiin paikoin halkeilua.

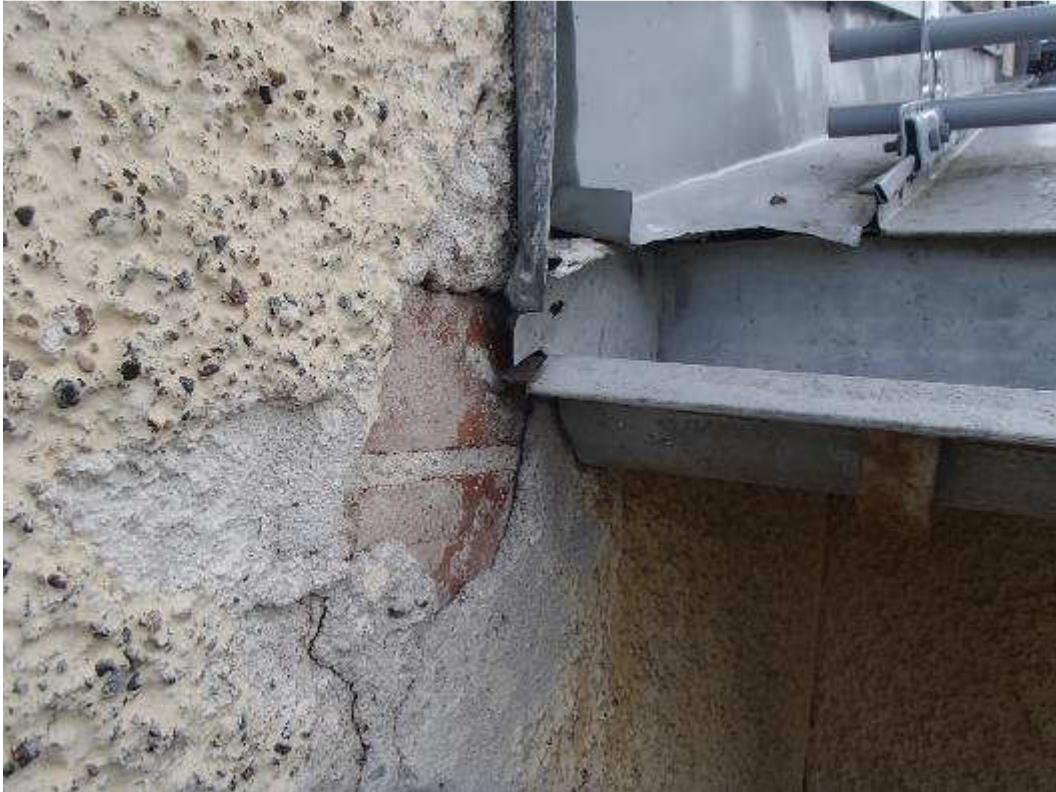
Kuva 11. Vesi on ohjautunut pellityksien ja sadevesikourujen kautta julkisivuille vaurioittaen rappauspintoja.

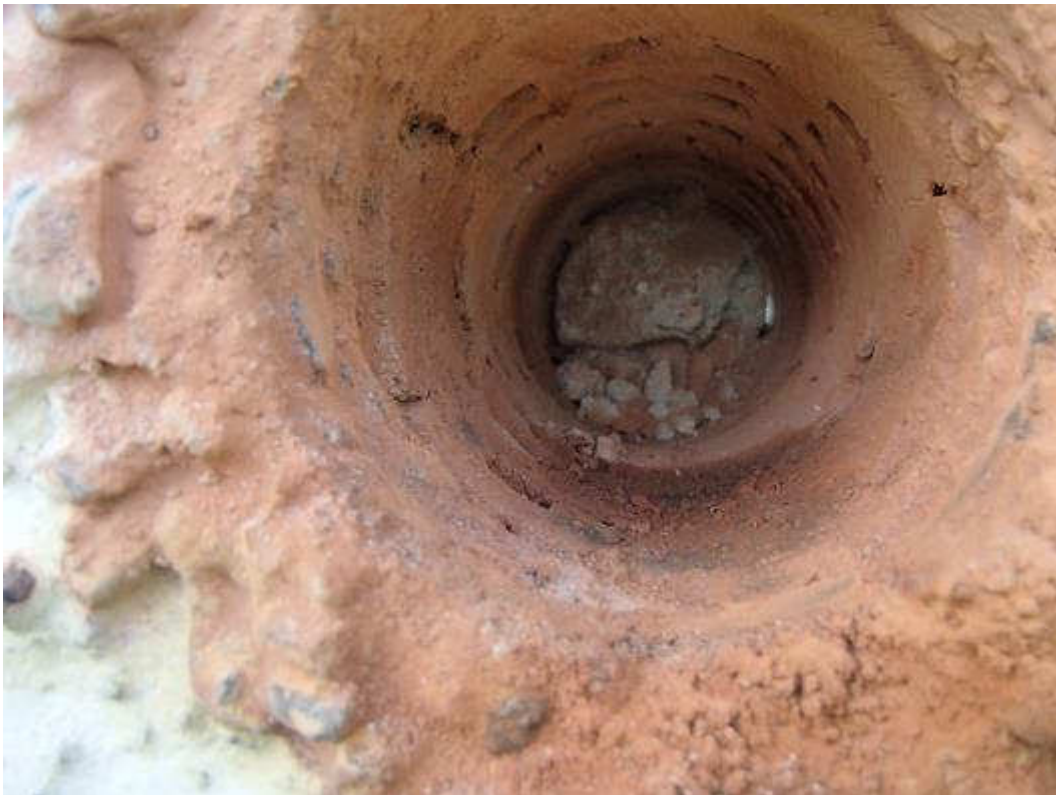
Kuva 12. Rakenneavauskohdissa ei havaittu rappausverkkoa.

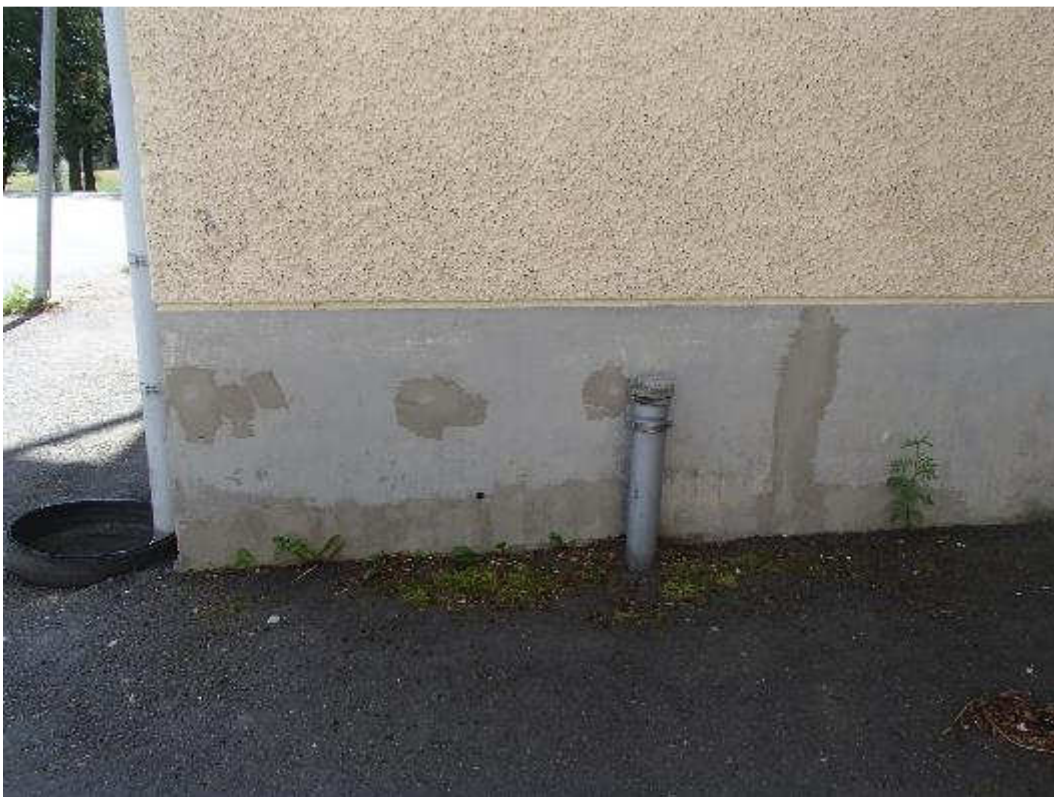
Kuva 16. Sokkelipintojen halkeamia on korjailtu laastilla.

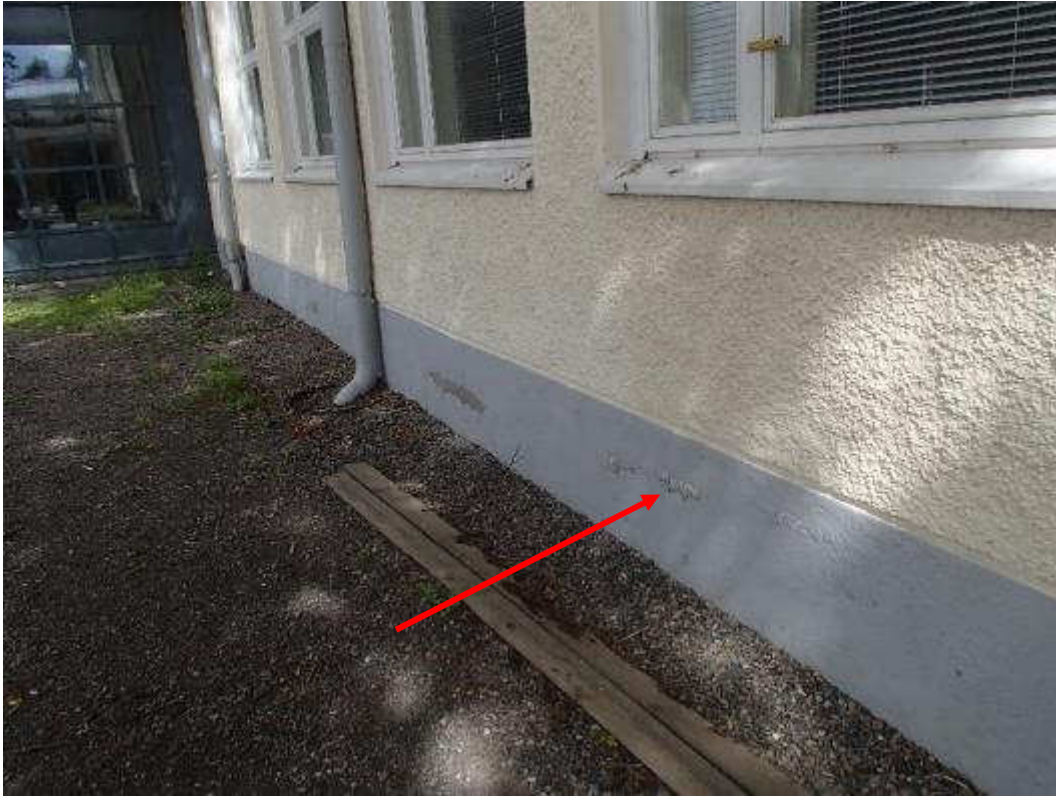
Sokkelissa havaittiin halkeilua ja kosteuden aiheuttamaa kalkkihärmekertymää, mutta kesän aikana sokkelipinnat on kunnostettu. Alkuperäisten suunnitelmien mukaan rakennuksen sokkelirakenteet ovat massiivibetonivaluja, mutta tutkimusten yhteydessä sokkelirakenteen sisällä havaittiin eristehalkaisu, jonka sisällä oli noin 50 mm vahvuinen korkkilevyeriste ja havaituilla osin korkkilevyeriste oli vaurioitunut ylimääräisen kosteusrasituksen seurauksena.

Kuva 17. Sokkelissa on havaittavissa kalkkihärmekertymiä.

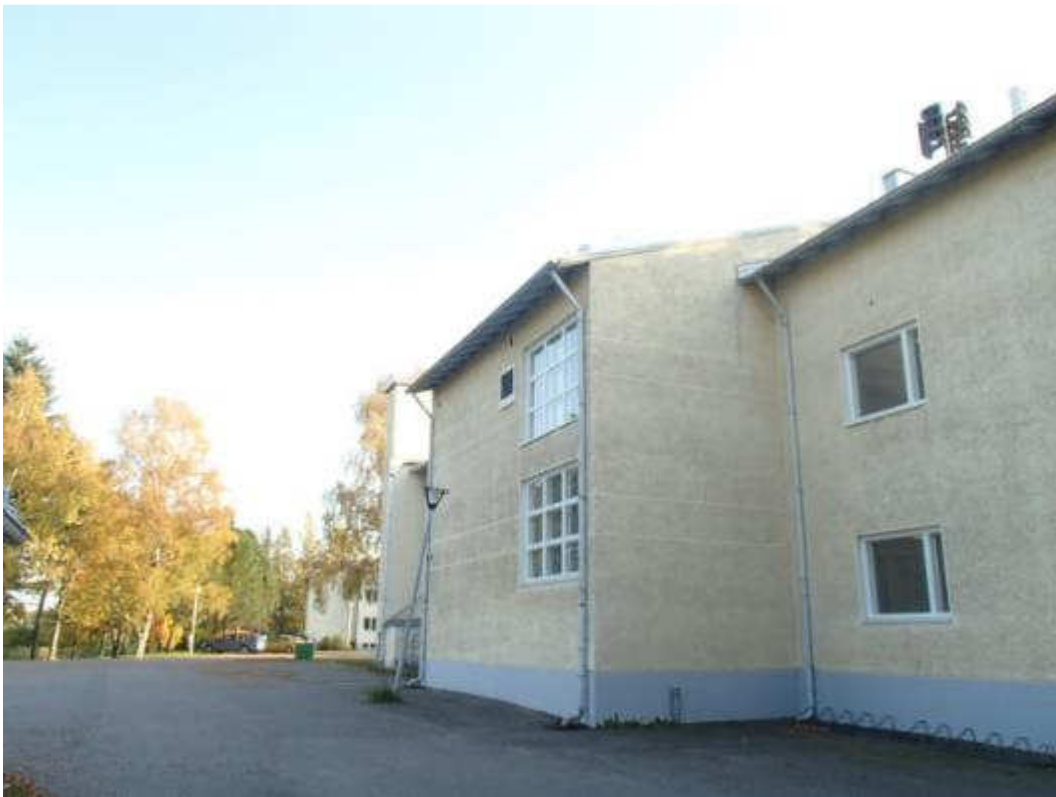
Kuva 18. Rakennuksen sokkelit on kesän aikana pinnoitettu.

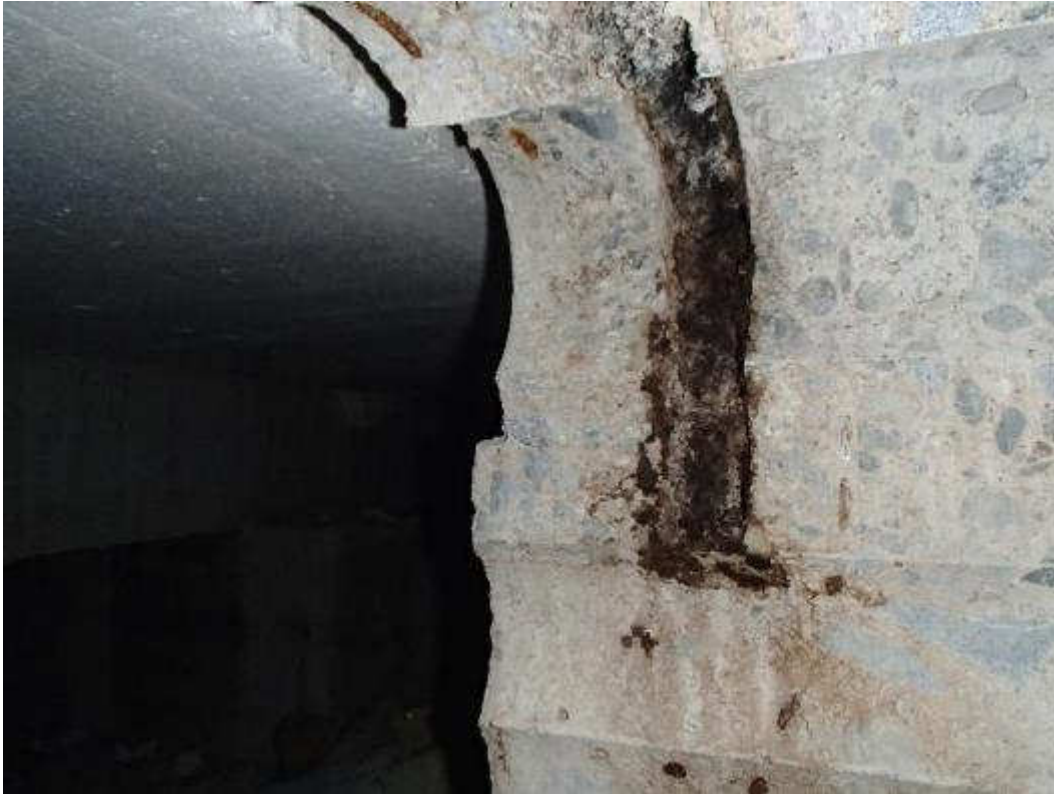
Kuva 19. Rakennuksen sokkelihalkaisussa havaittiin vaurioituneet korkkieristeet.

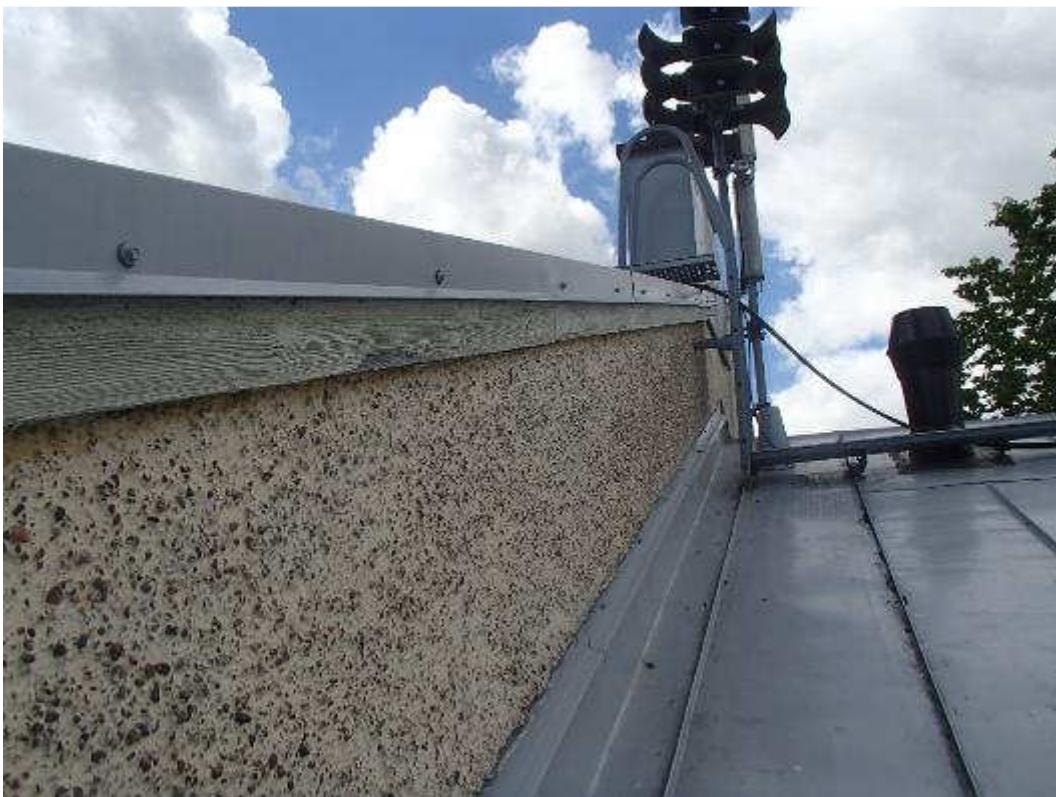
Kuva 29. Paikoin otsalaudoitusten maalipinnat ovat ikääntyneet.

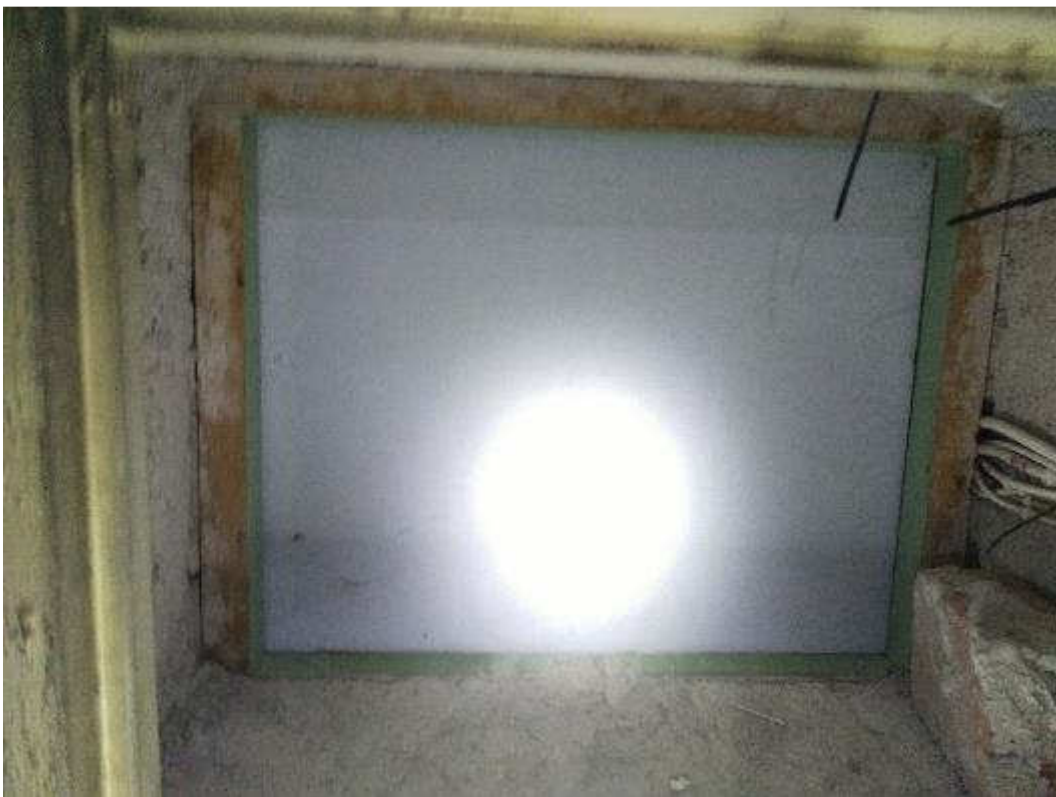
Kuva 33. Vanhan liikuntasalin yläpuoleisesta tuulettuvasta tilasta on suora yhteys tekstiilityöluokkaan.

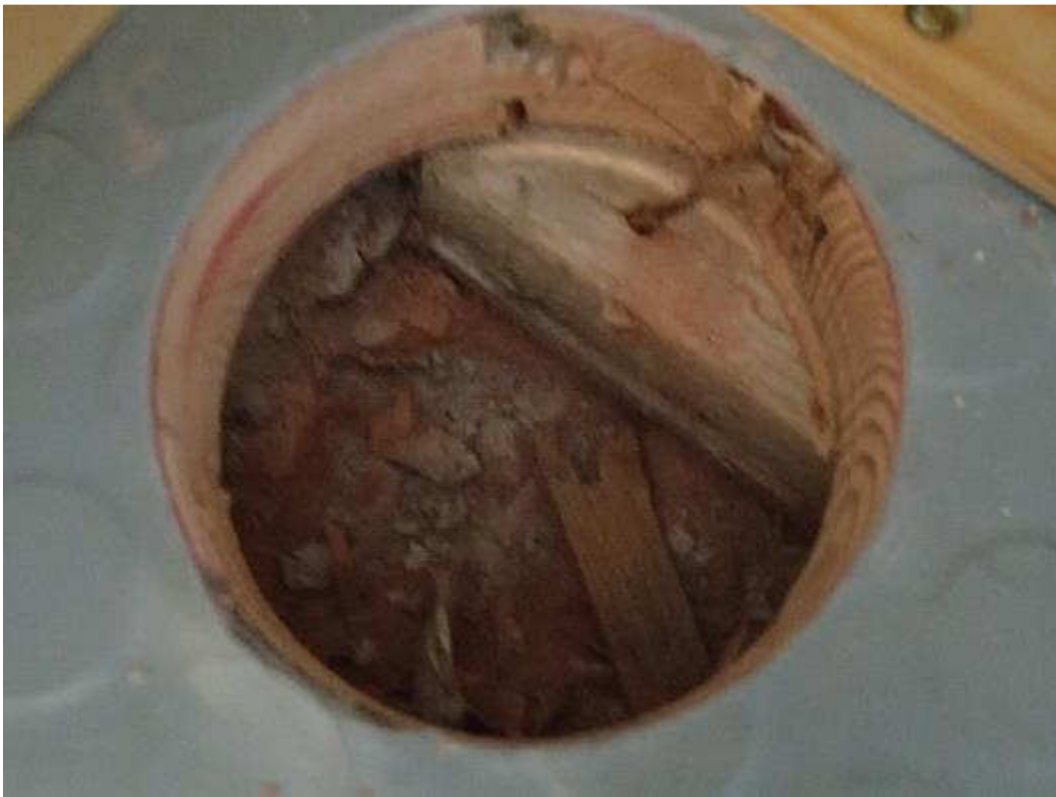
Kuva 54. Puukäsityöluokan lankkulattian alapuolella oli täyttönä paperia, puuta, rivettä ja kaikkea muuta rakennusaikaista roskaa.

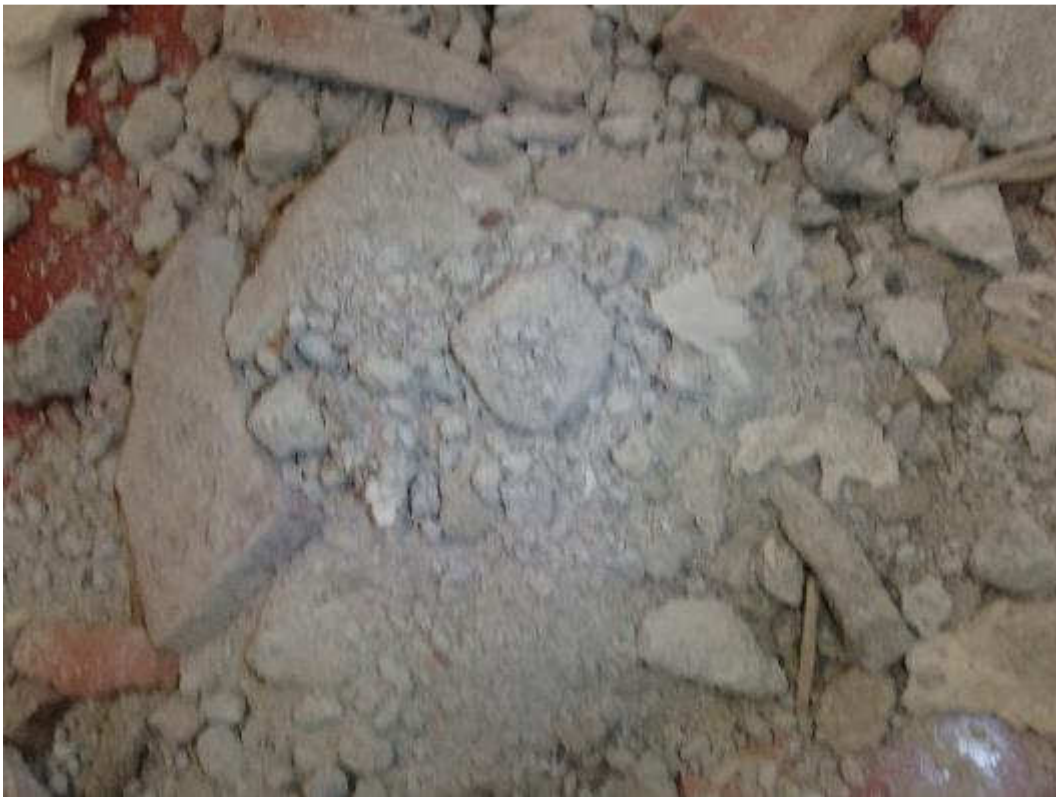
Kuva 56. Esikoulun välipohjan täyteenä on betonia, hiekka, tiilen palasia ja puupalasia.

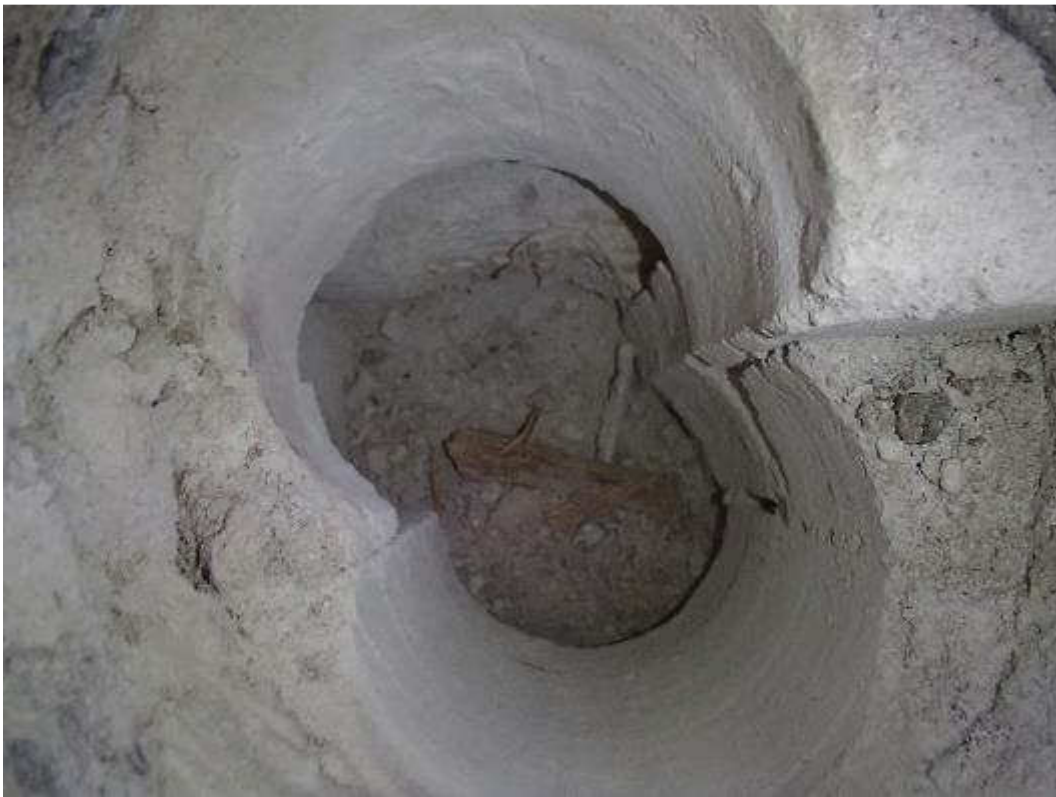
Kuva 67. Alapohjan rakenneavausten yhteydessä kevytbetonieristeen alapuolella havaittiin täytteenä hiekkaa, betonimursketta, puunpalasia ja tiilimursketta.

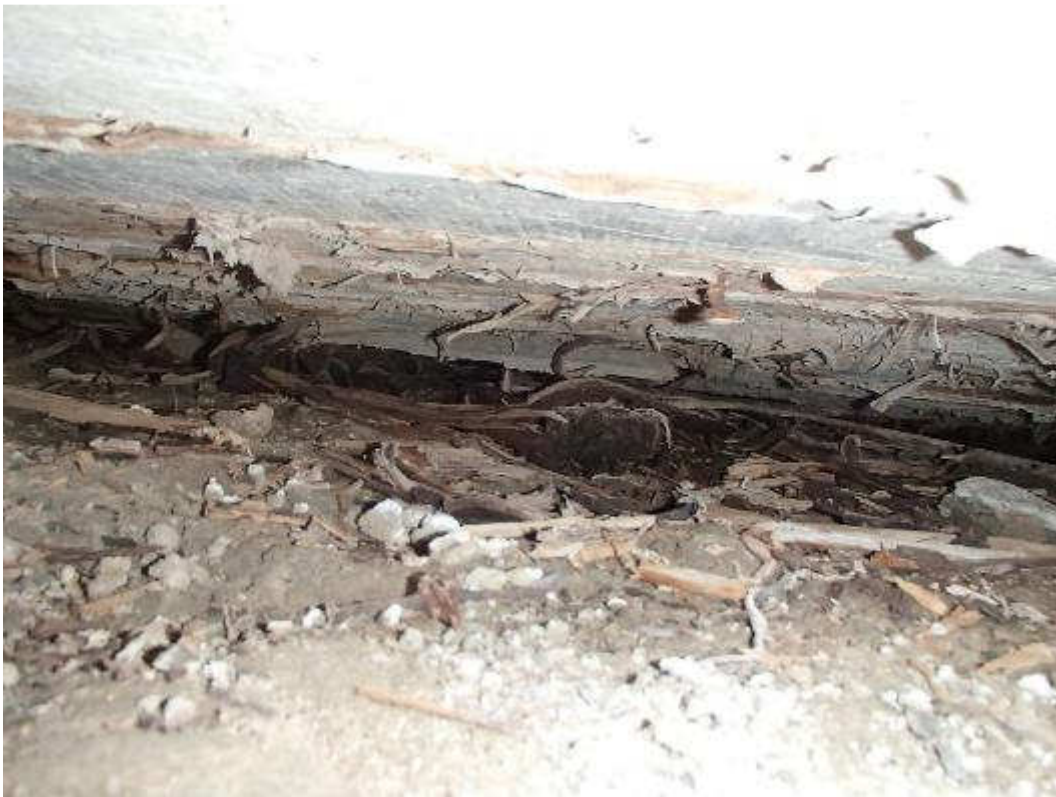
Kuva 69. Opettajienhuoneen alapuoleisessa ryömintätilassa on vielä vanhat muottilaudoitukset savikerrosten ja ylälaattapalkiston välissä.

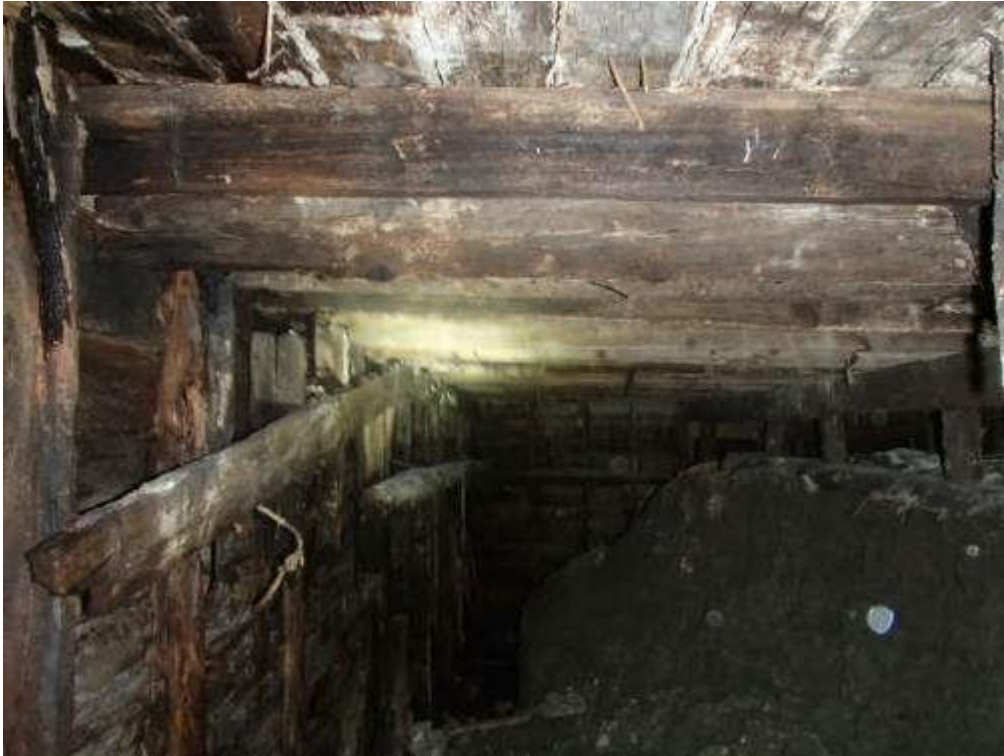
Kuva 72. Esikoulun alapuoleisen ryömintätilan muottilaudoitukset ovat pahoin vaurioituneet.

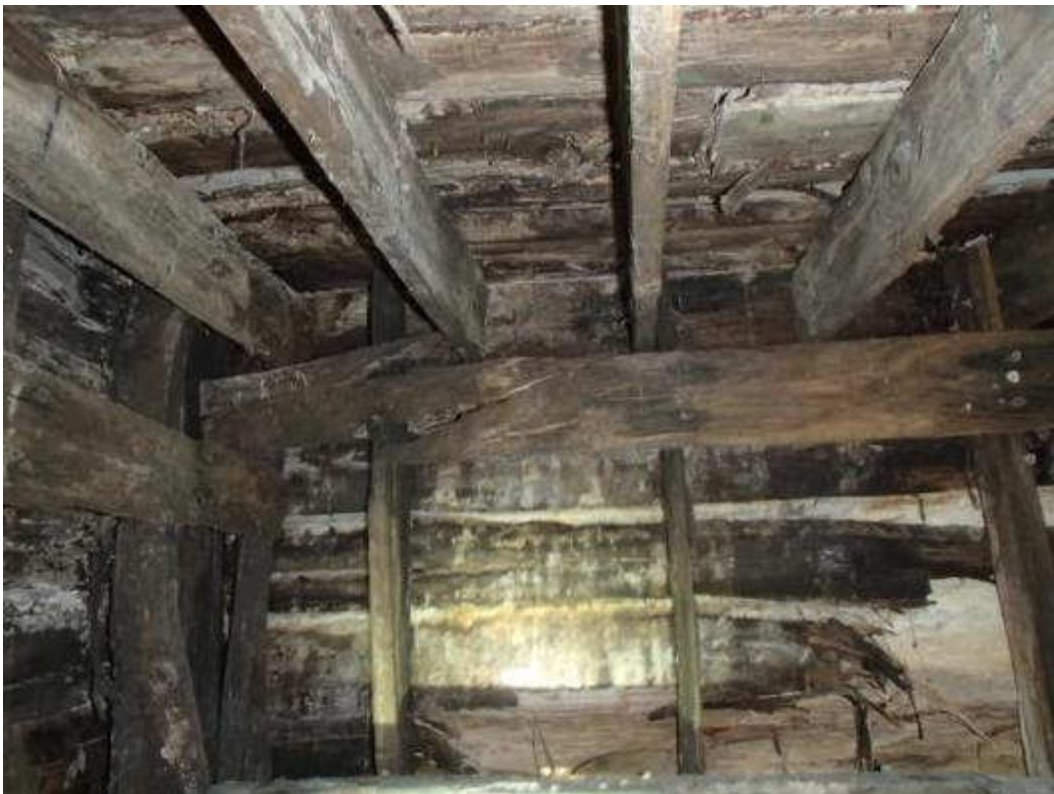
Kuva 73. Esikoulun alapuoleisen ryömintätilan muottilaudoitukset ovat pahoin vaurioituneet.

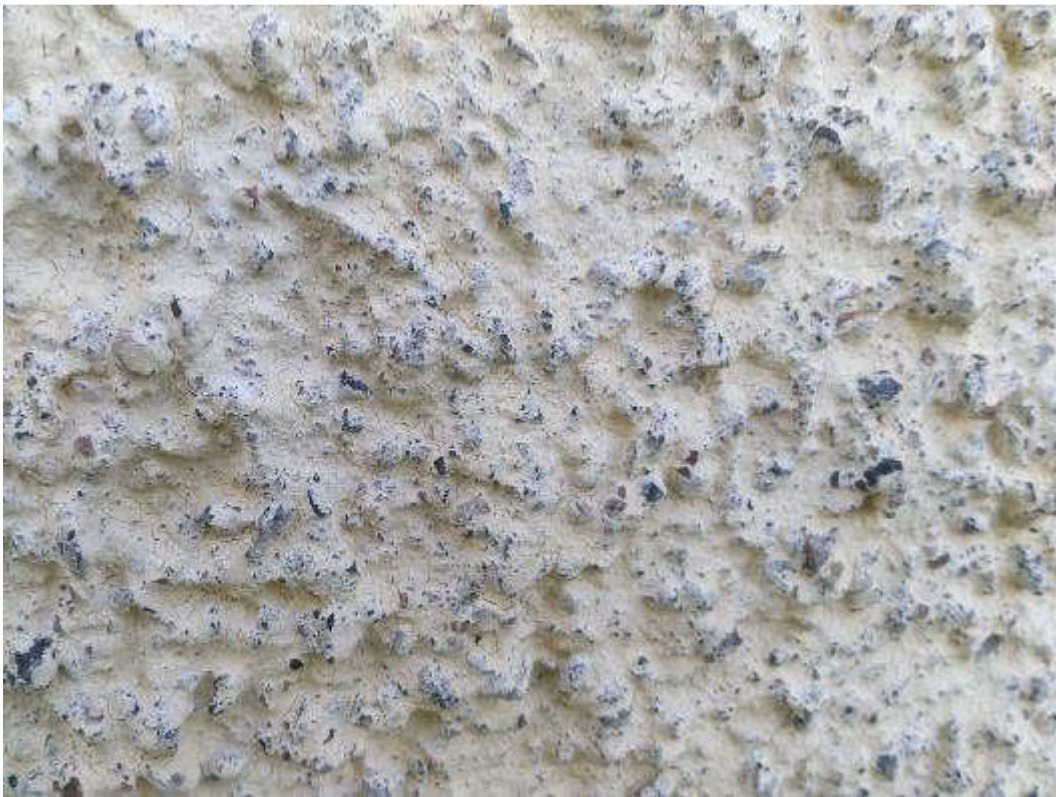
Kuva 81. Paikoin julkisivujen maalipinnat ovat kuluneet.

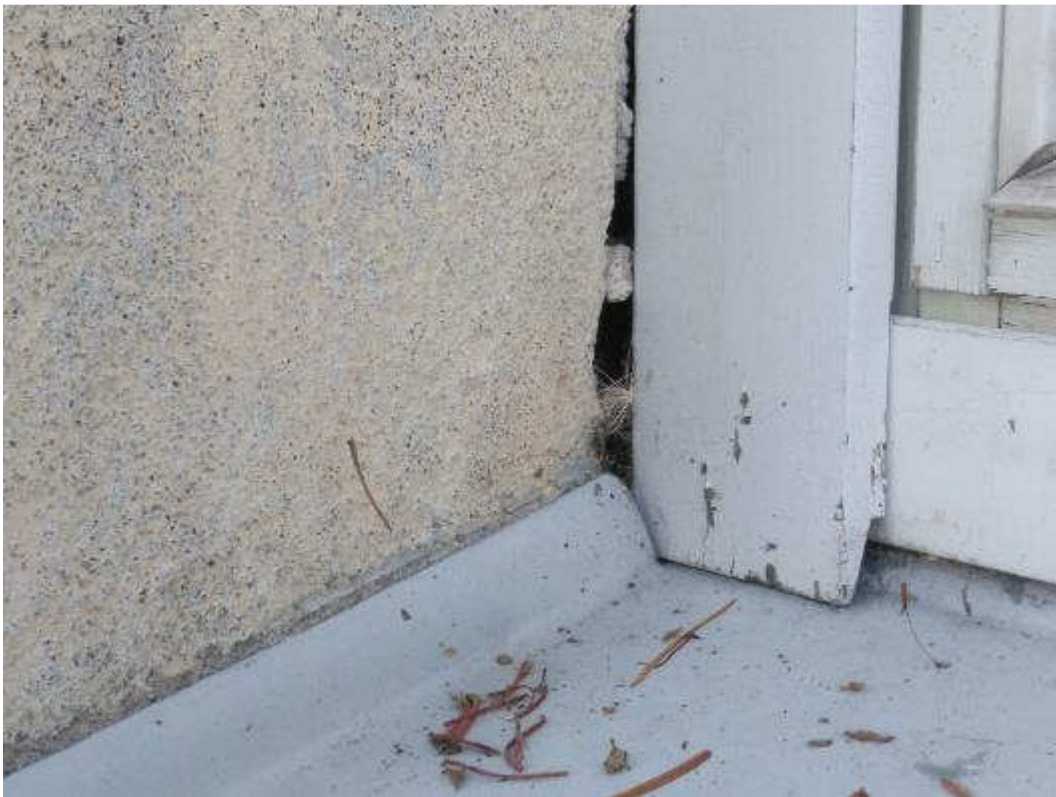
Kuva 83. Ikkunoiden ja pielirakenteiden rajapinnoilla havaittiin rakoja rakenteisiin.

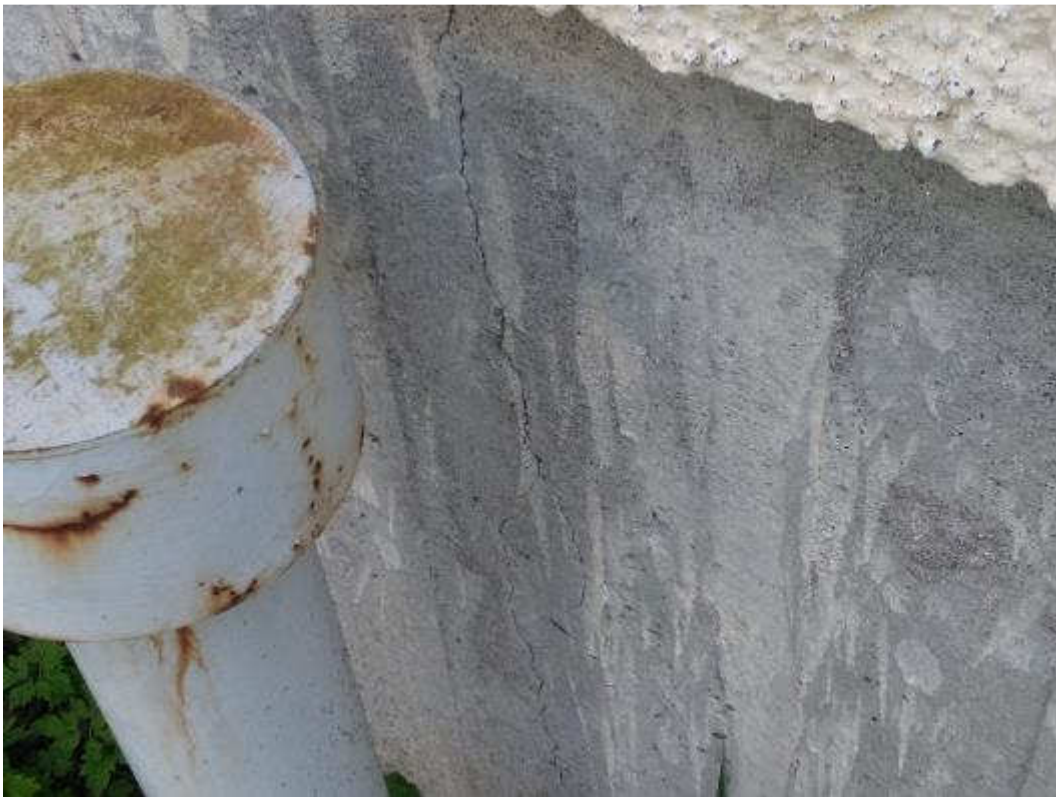
Sokkelissa havaittiin pystysuuntaista halkeilua ja kosteuden aiheuttamaa kalkkihärmekertymää. Sokkelirakenteen pinnassa ei ole vesieristystä. Vesikattojen sadevedet osittain purkautuvat sokkelipinnoille rasittaen sokkelin betonirakenteita. Paikoin maanpinnat kaatavat rakennusta kohden ja sokkelin edessä on kuoppia, jotka viittaavat sadeveden valuvan sokkelin edestä tuulettuvaan alapohjaan kuljettaen samalla maa-ainesta ryömintätilaan.

Kuva 89. Sokkelissa havaittiin pystysuuntaista halkeilua.

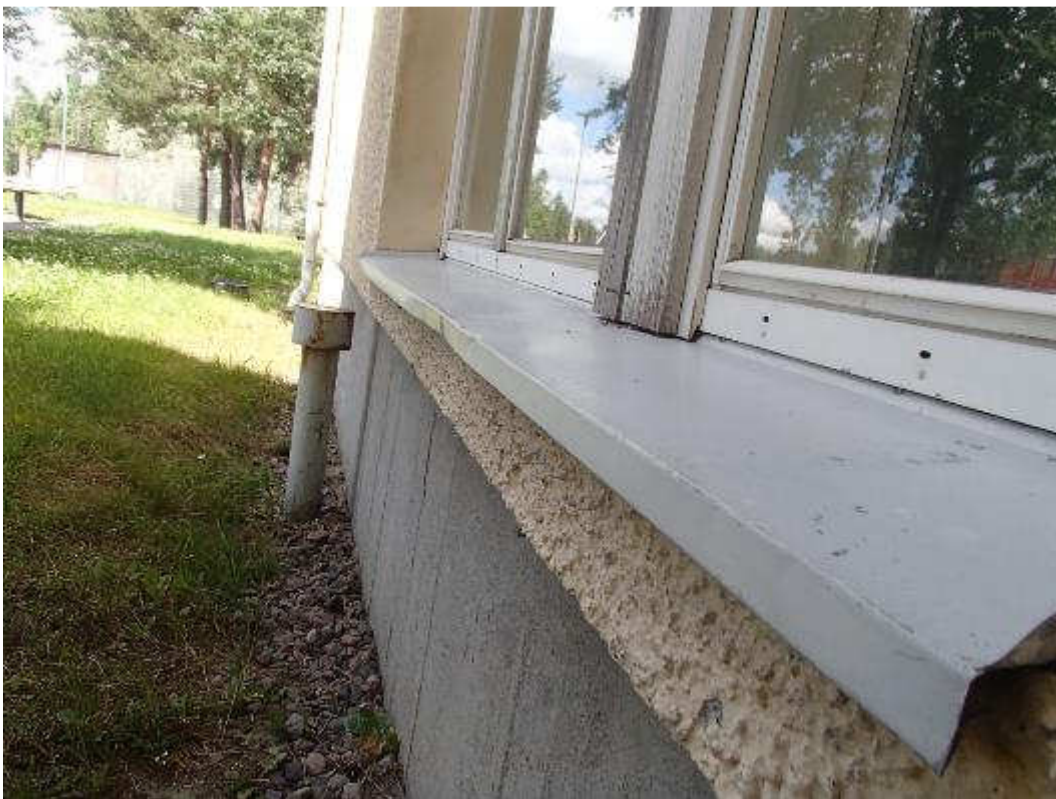
Kuva 93. Rakennuksen ympärillä olevat maapinnat kaatavat rakennusta kohden.

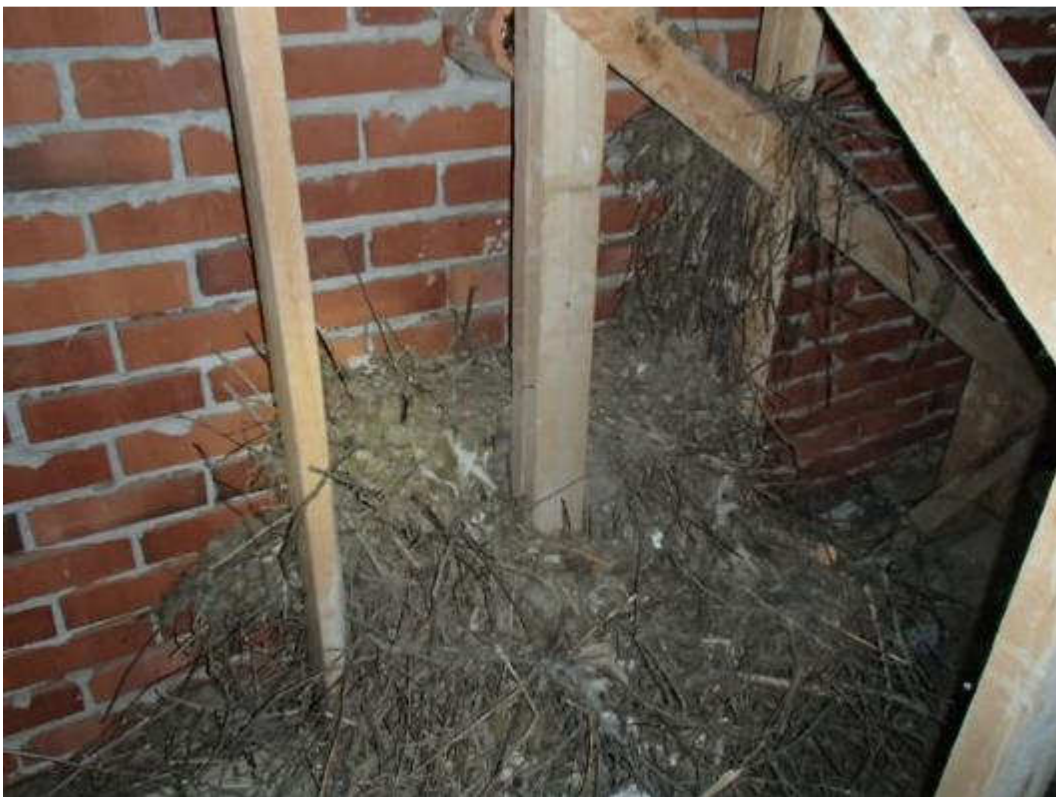
Kuva 102. Tuulettuvassa vintttilassa havaittiin massiivisia linnunpesiä.

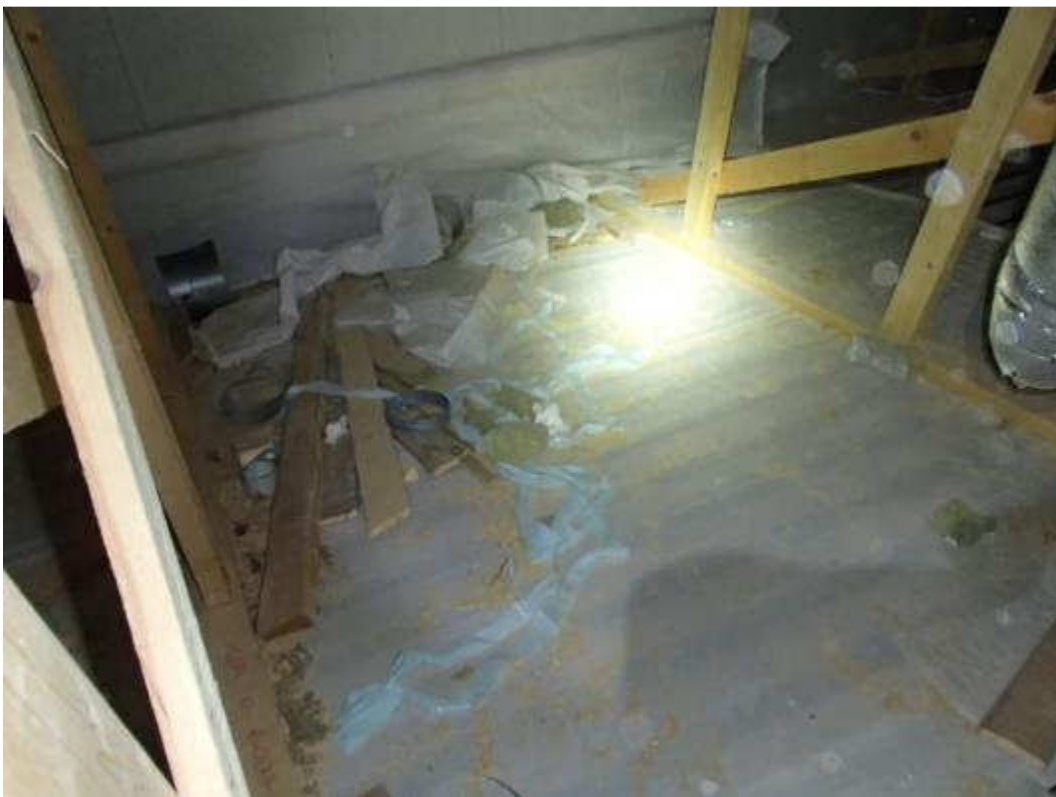
Kuva 106. Tuulettuvassa vintttilassa havaittiin rakennusaikaista roskaa.

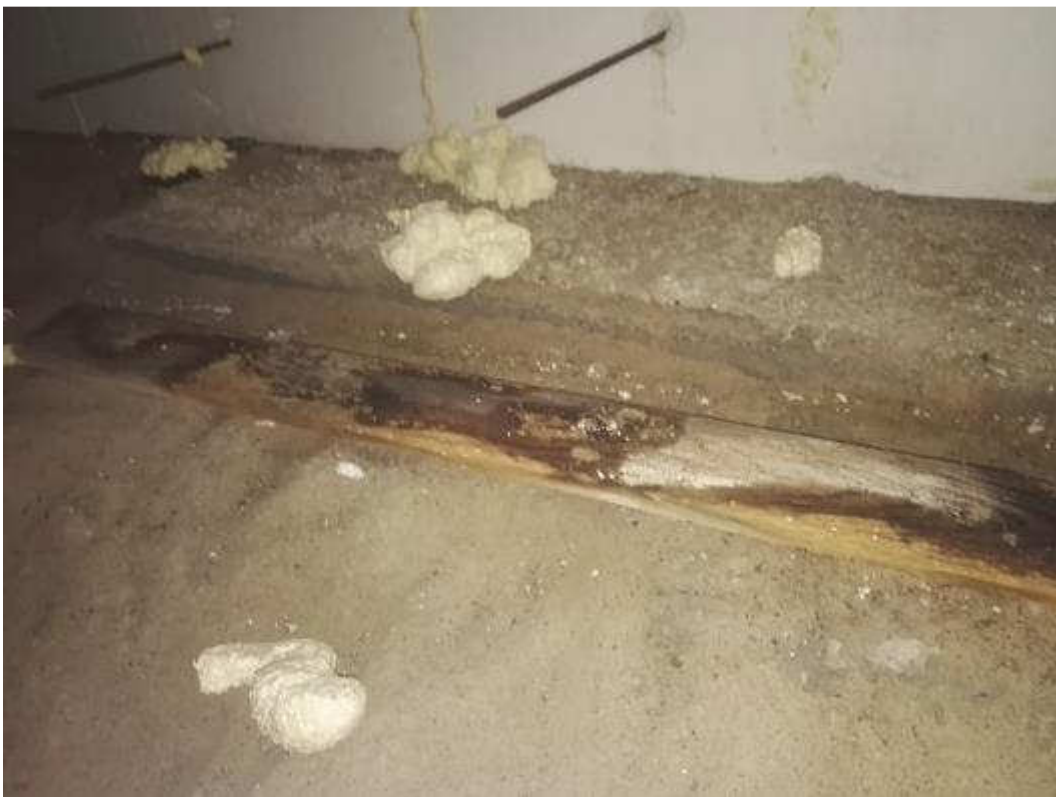
Kuva 112. Ryömintätilassa havaittiin rakennusaikaisia lahonneita puumateriaaleja.

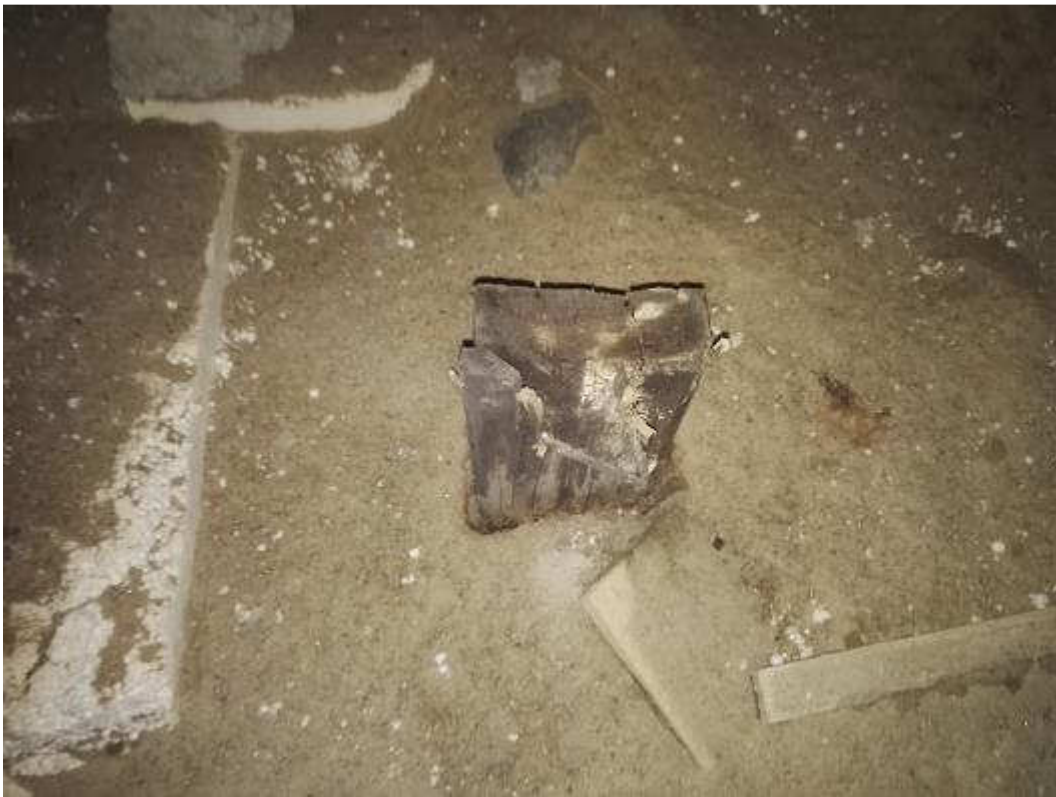
Kuva 114. Ryömintätilassa havaittiin rakennusaikaisia lahonneita puumateriaaleja.

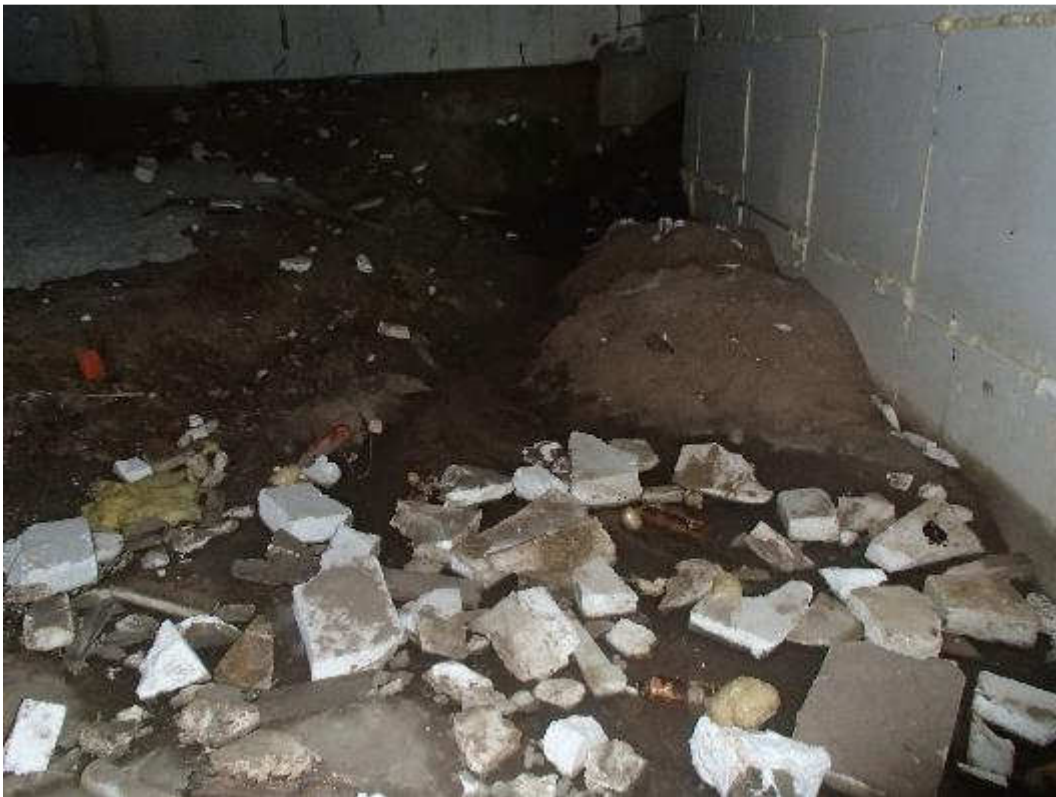
Kuva 116. Ryömintätilassa havaittiin paikoin runsaasti rakennusaikaista jätettä ja sade- ja sulamisvedet valuvat ryömintätilaan sokkelin edestä.

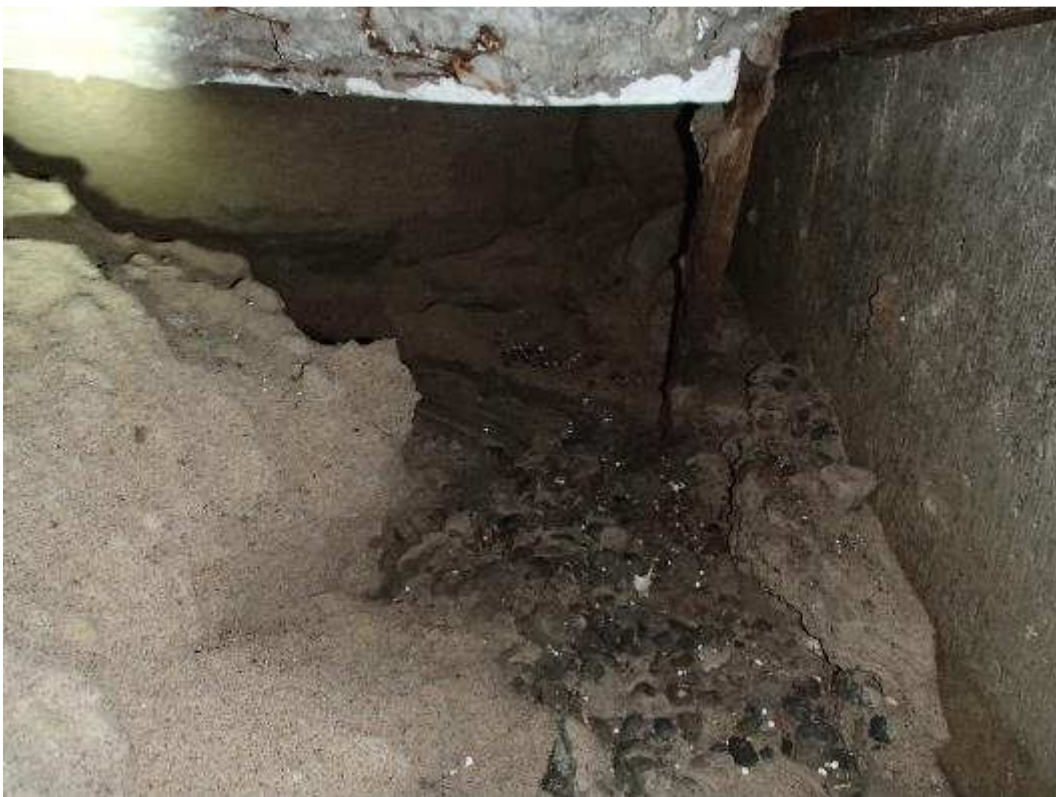
Kuva 118. Sade- ja sulamisvedet valuvat ryömintätilaan sokkelin edestä.

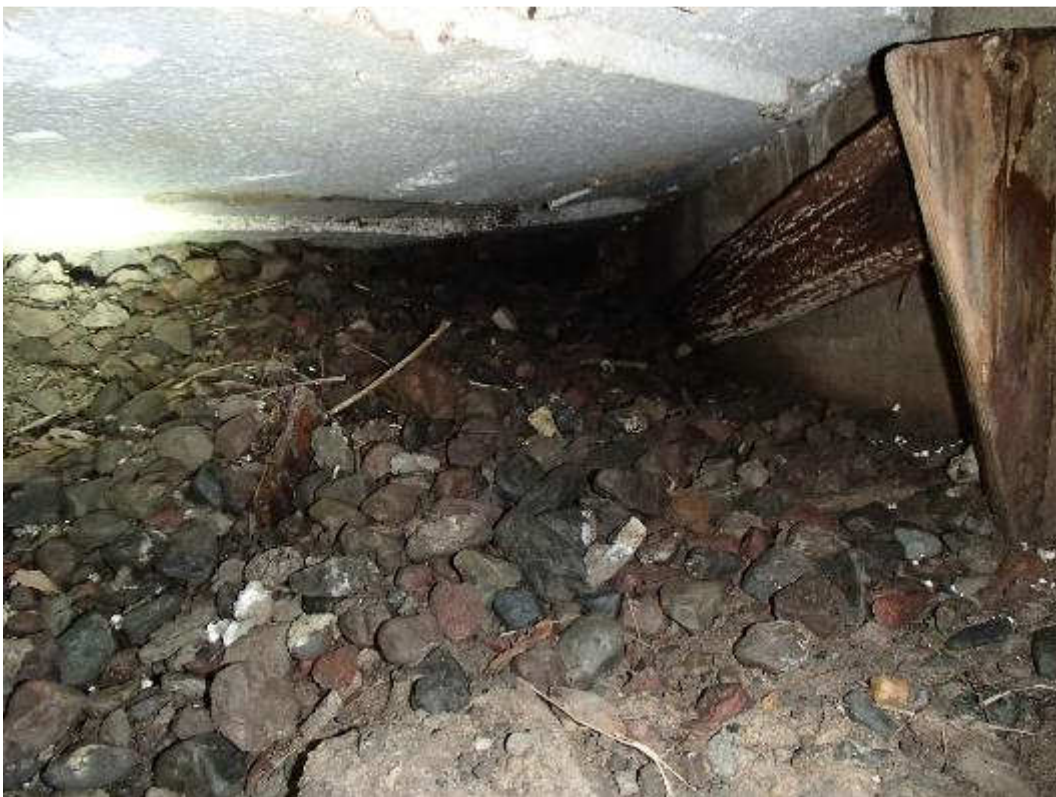
Kuva 120. Sade- ja sulamisvedet valuvat ryömintätilaan sokkelin edestä huuhtoen palkkien alapuoleiset hiekat ryömintätila puolella.
