**RAKENNUKSEN KOSTEUS- JA SISÄILMATEKNINEN
KUNTOTUTKIMUSRAPORTTI**

2.10.2017

**KIRKONKYLÄN KOULU
TUUSULANTIE 131
04310 TUUSULA**

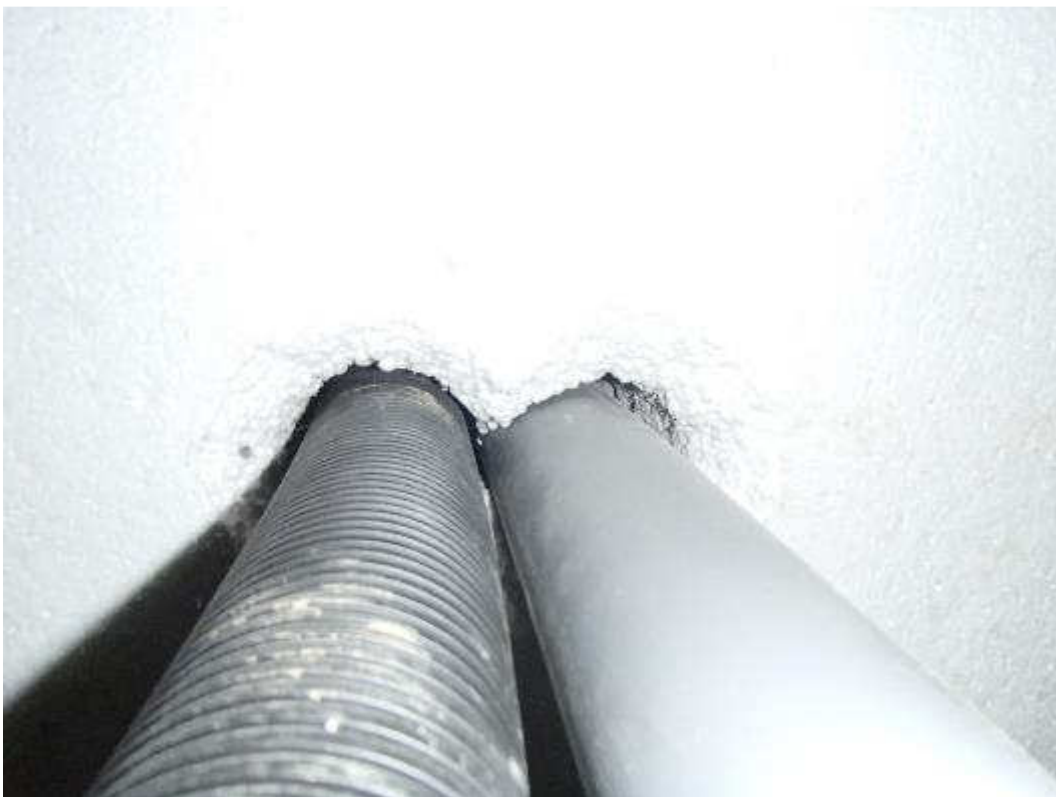
Kuva 122. Alapohjan läpiviennit eivät ole tiiviitä.

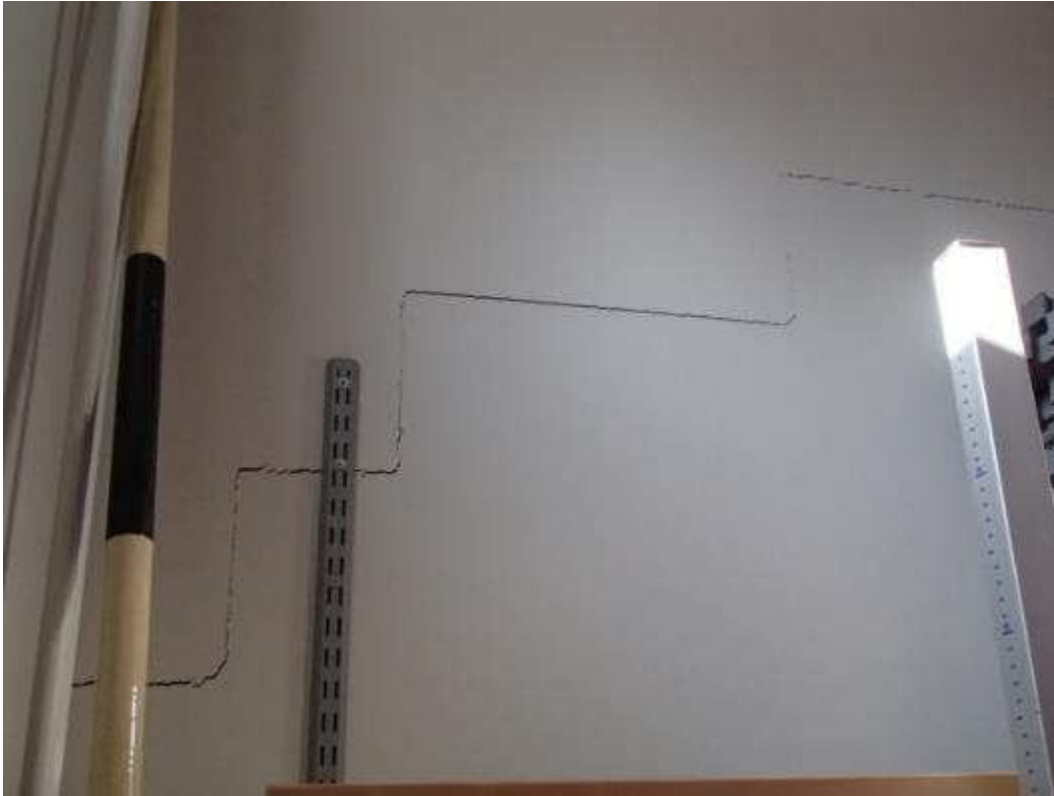
Kuva 124. Paikoin sisäseinissä on havaittavissa harkkojen välistä halkeilua.

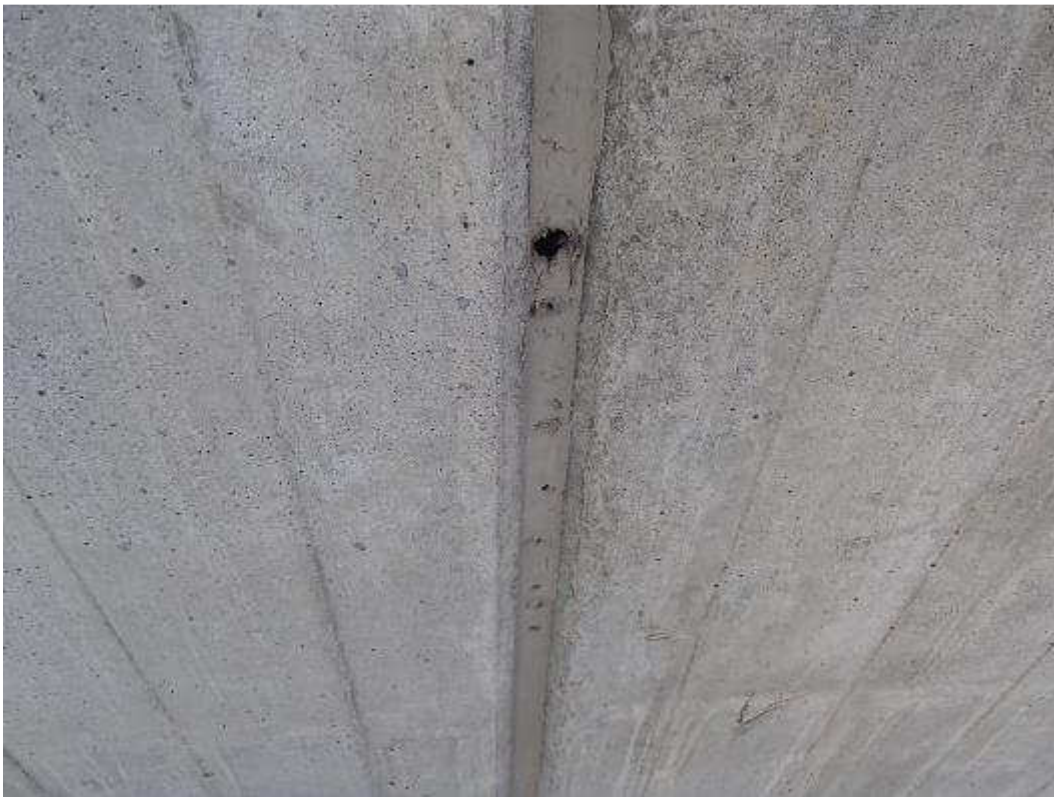
Kuva 125. Sokkielementtien väliset elastiset saumamassat ovat vaurioituneet ulkopuolisten tekijöiden seurauksena.

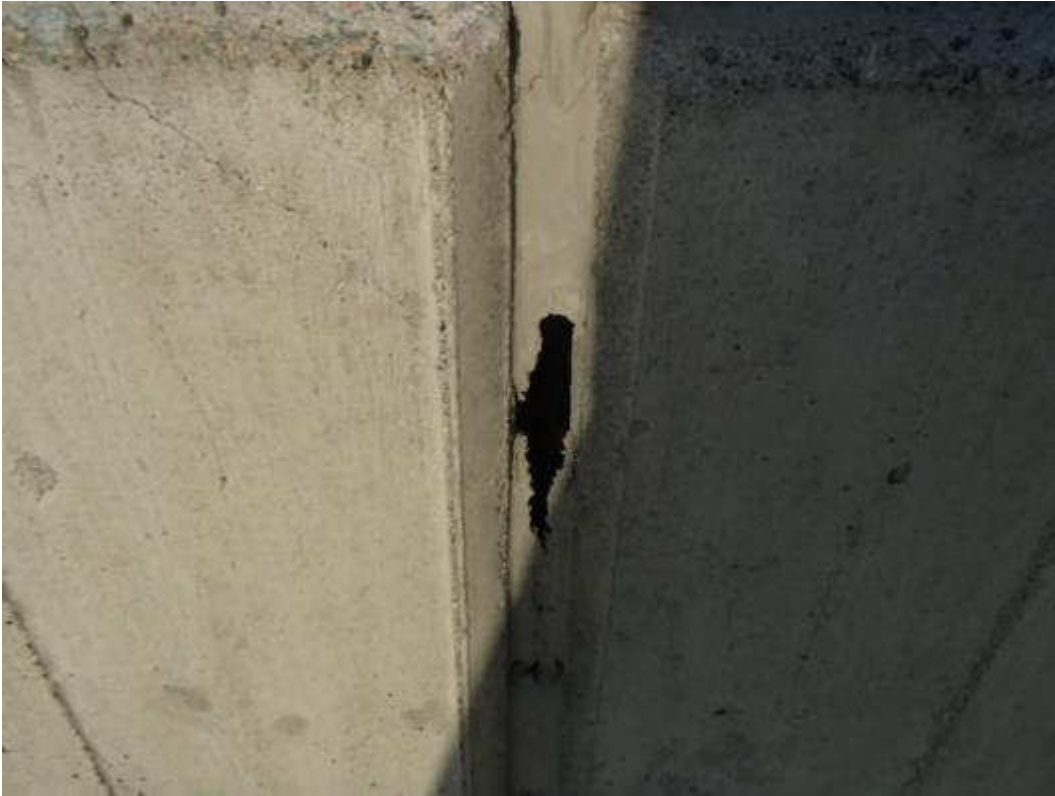
Kuva 126. Sokkelielementtien väliset elastiset saumamassat ovat paikoin rikkoituneet ja ikääntyneet.

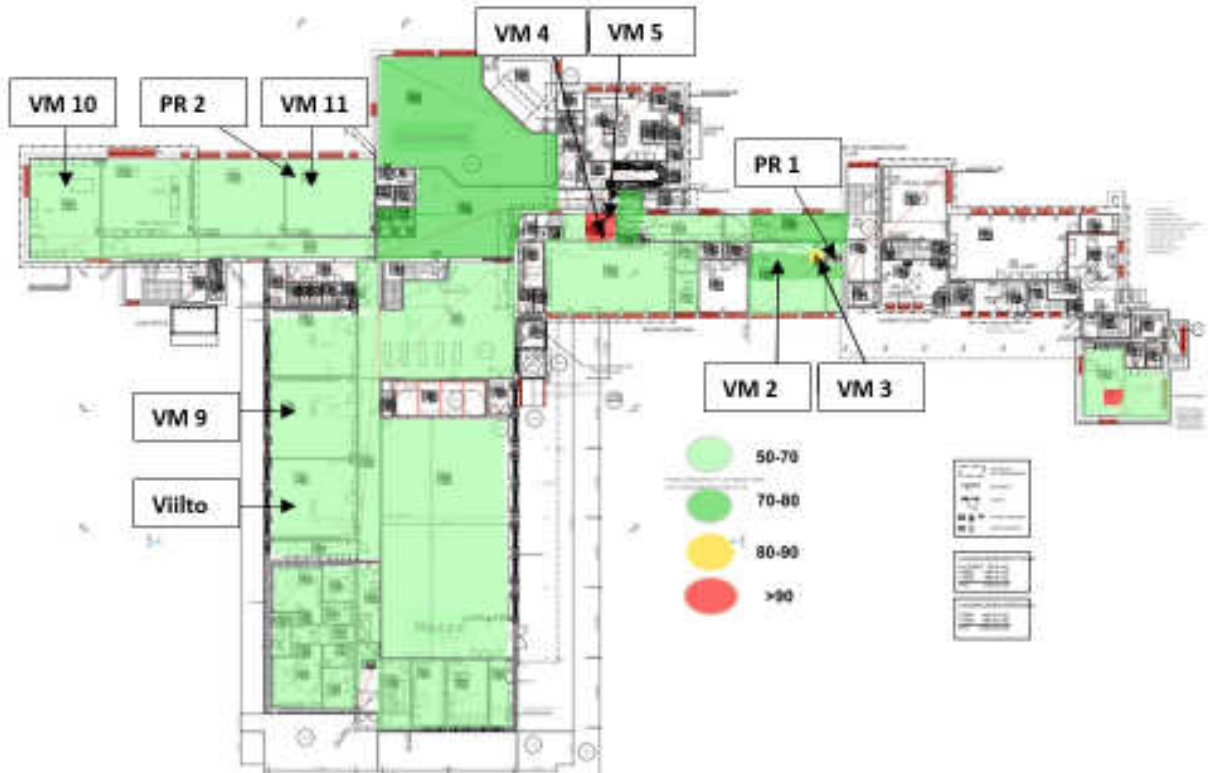
Kuva 135. Ensimmäisen kerroksen pintakosteustasot sekä viilto- ja porareikämittauskohdat.

Ensimmäisen kerroksen pintakosteustasot olivat pääosin tasaiset sekä mitattaville pintamateriaaleille ja lattiarakenteelle tyypilliset. Merkittävin poikkeama on opettajanhuoneen eteisessä sekä ensimmäisen kerroksen esikoulun lattian keskiosassa.

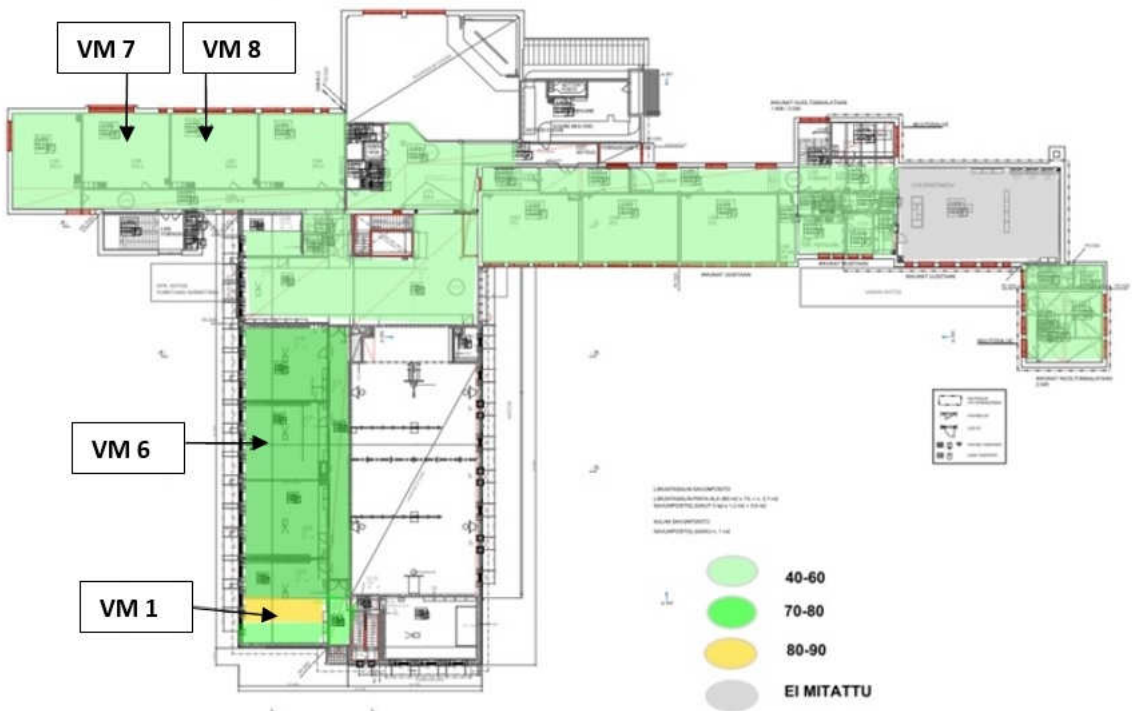
Kuva 136. Toisen kerroksen pintakosteuskartoitus ja viiltomittauskohdat.

Toisen kerroksen pintakosteustasot olivat tasaiset ja lattiamateriaaleille tyypilliset.

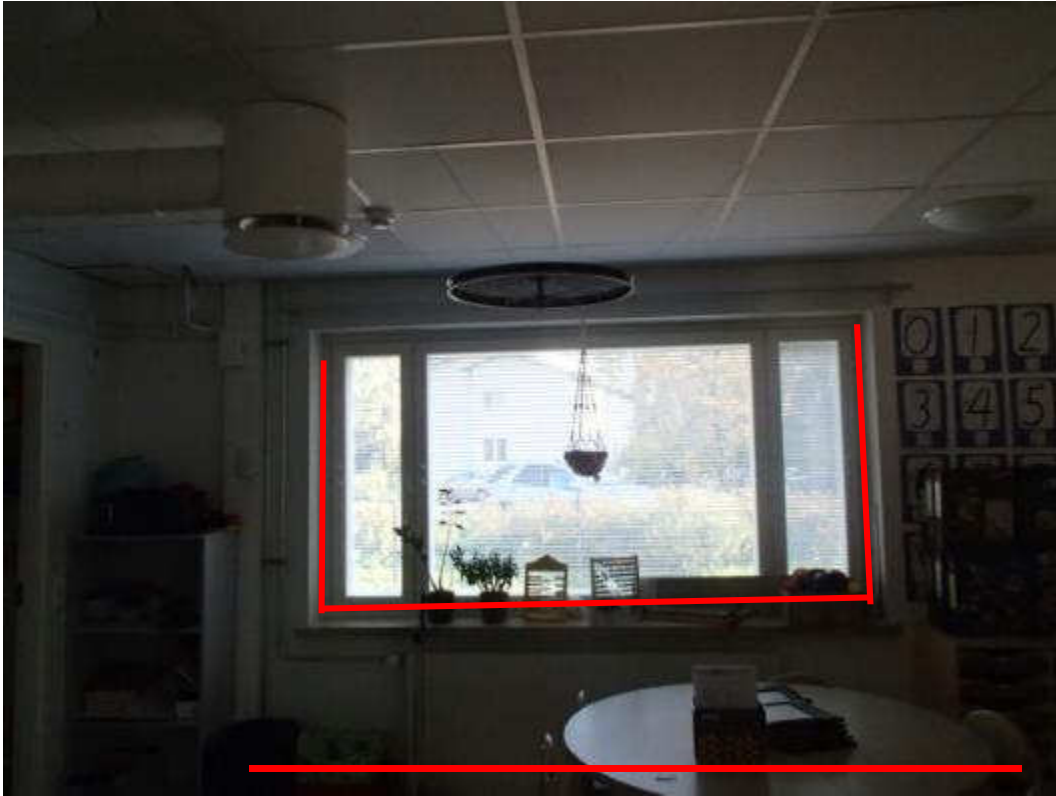
Merkkiainekokeen perusteella havaittiin ulkovaipparakenteiden rakennekerrosten läpi ilmavirtauksia ulkoilmasta sisäilmaan. Vuotokohdat olivat pääasiassa sisärungon halkeamissa sekä eri rakenneosien rajapinnoissa.

Kuva 137. Vuonna 1958 rakennetun koulurakennuksen tyypillisimmät epätiiveyskohdat.

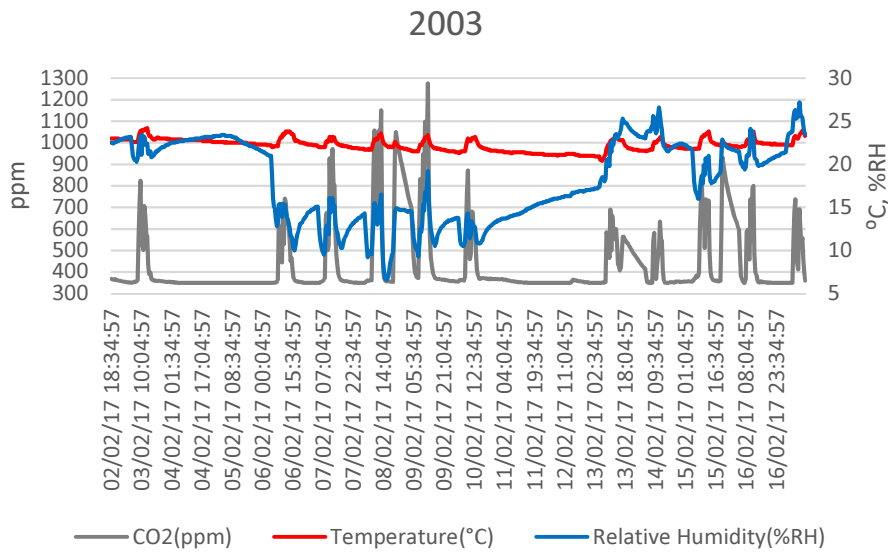
Kuva 155. Olosuhteet luokassa 2003 2.2. – 16.2.2017 välisenä aikana.

Luokassa 2003 hiilidioksidipitoisuudet nousevat kuormituksen aikana 900 - 1300 ppm. Lämpötila oli ajoittain hieman alle toimenpiderajan. Suhteelliset kosteudet olivat vuodenaikaan nähden tyypilliset. Huoneilma oli pakkaskauden aikana erittäin kuiva.
