**RAKENNUKSEN SISÄILMA- JA RAKENNETEKNINEN  
KUNTOTUTKIMUS  
28.5.2018**

**RIIHIKALLION KOULU  
PELLAVAMÄENTIE 15  
04320 TUUSULA**

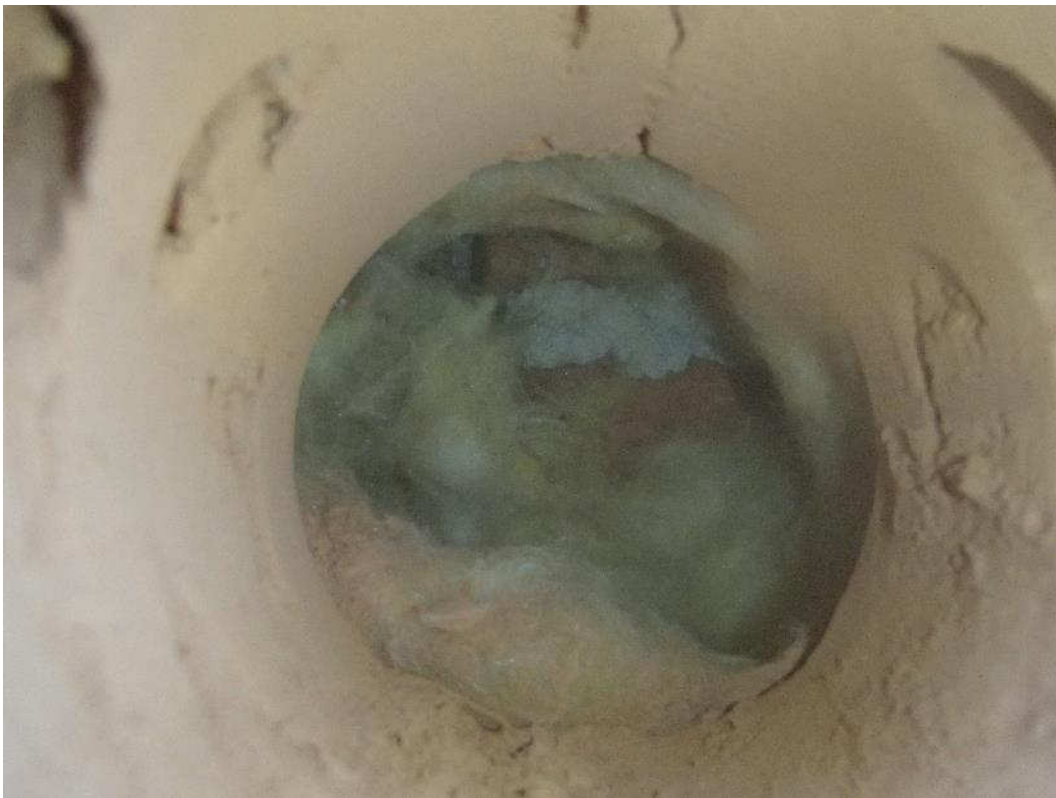
Rakenneavauksen yhteydessä ei tiilimuurauksen taustalla havaittu tuuletusväliä.

Kuva 4. Rakenneavaus vuonna 1967 rakennetun osan ulkovaipparakenteeseen.

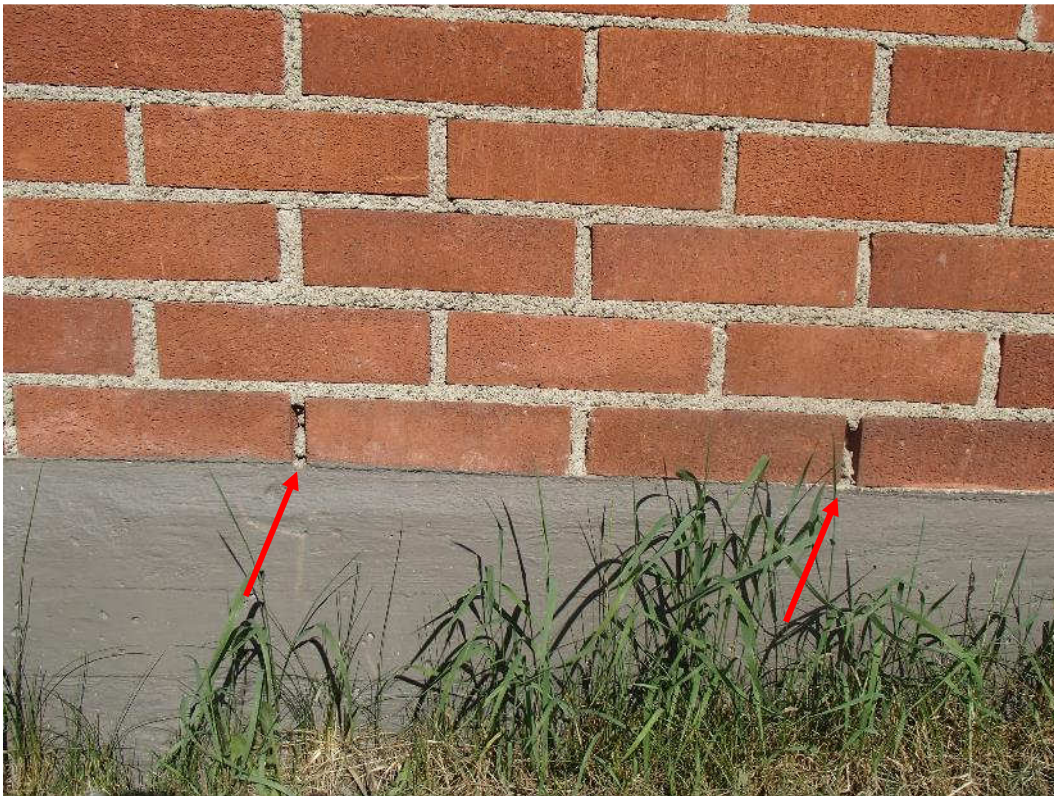
*Kuva 8. Tiilimuurauksen alimman rivin tuuletusraot ovat suurimmaksi osaksi tukittu muurausaikana.*

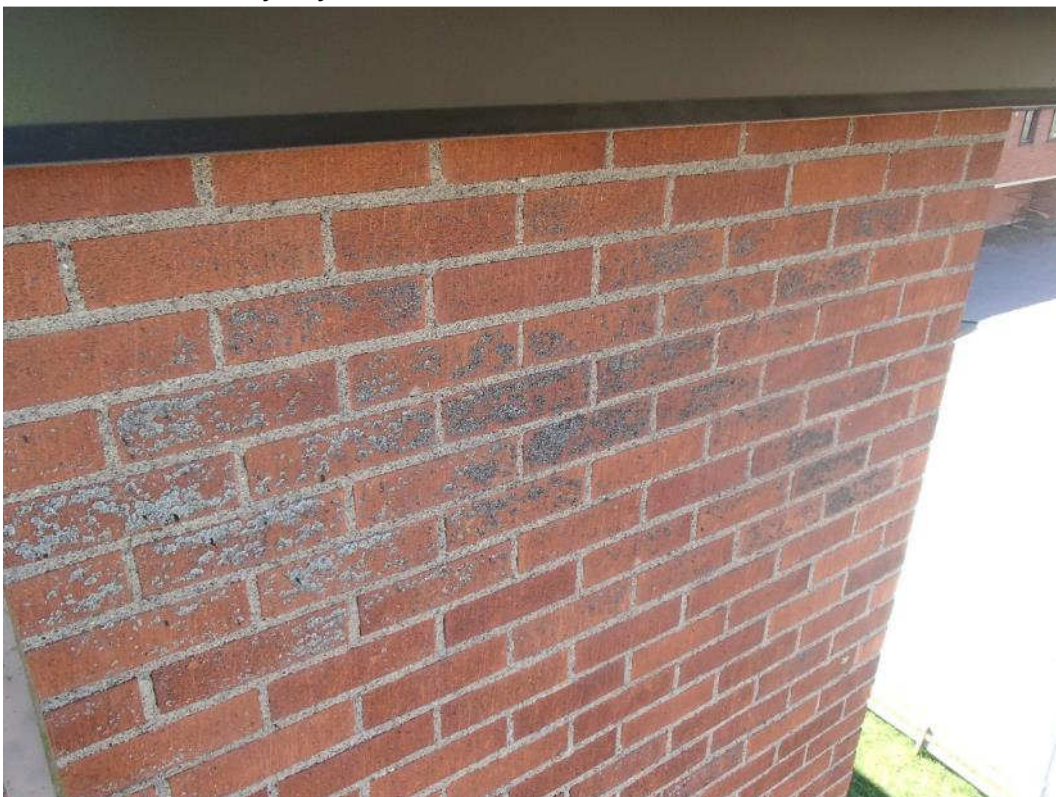
*Kuva 18. Tiilipinnoilla havaittiin jäkälän kasvua.*

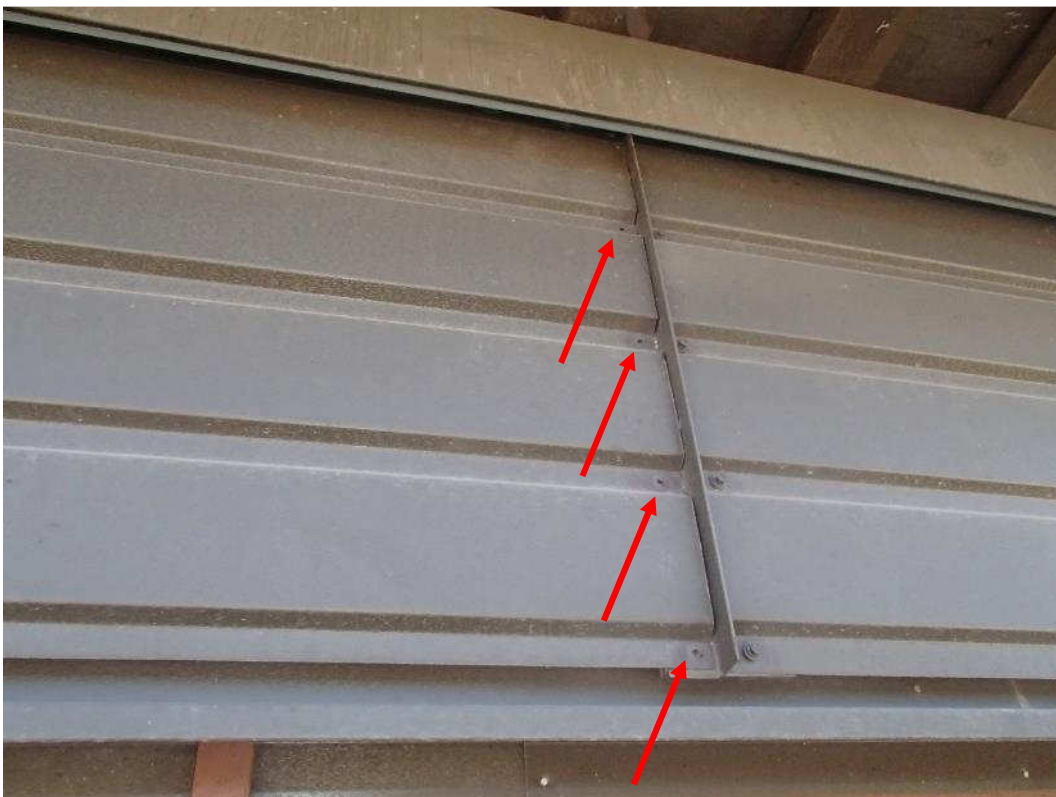
*Kuva 22. Julkisivujen profiilipellityksistä on irronnut kiinnitysruuveja.*

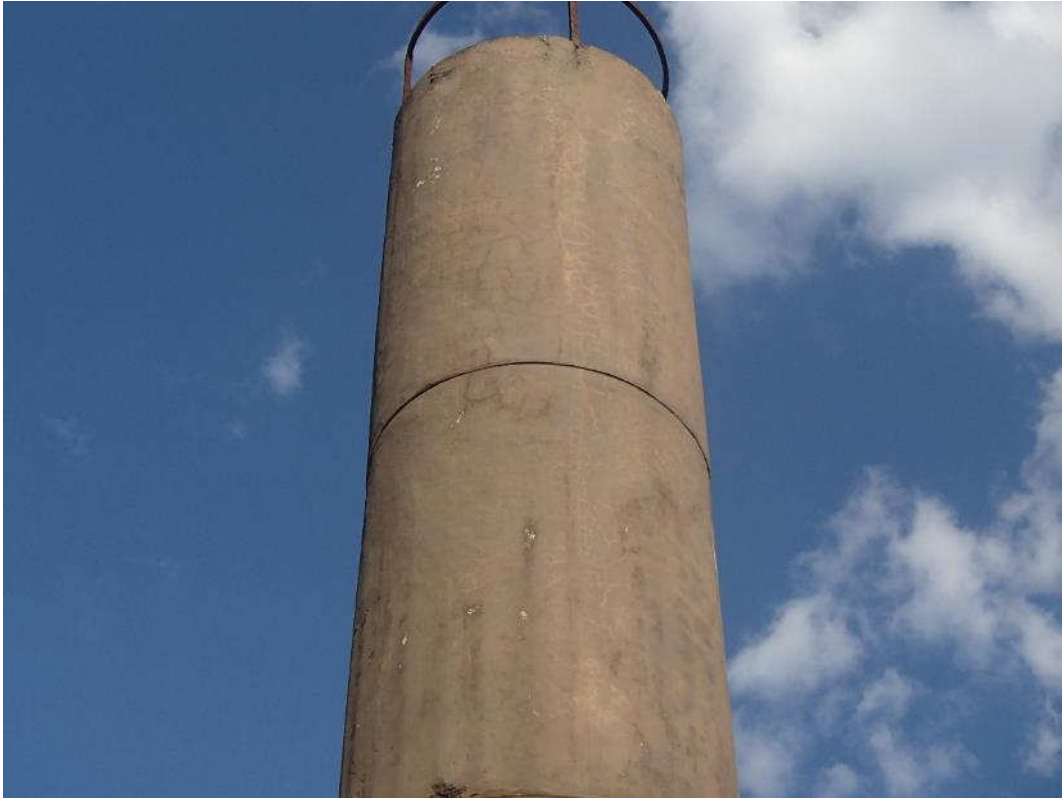
*Kuva 25. Rakennuksen piipussa on pakkasrapautumiseen viittaavaa verkkomaista halkeilua.*

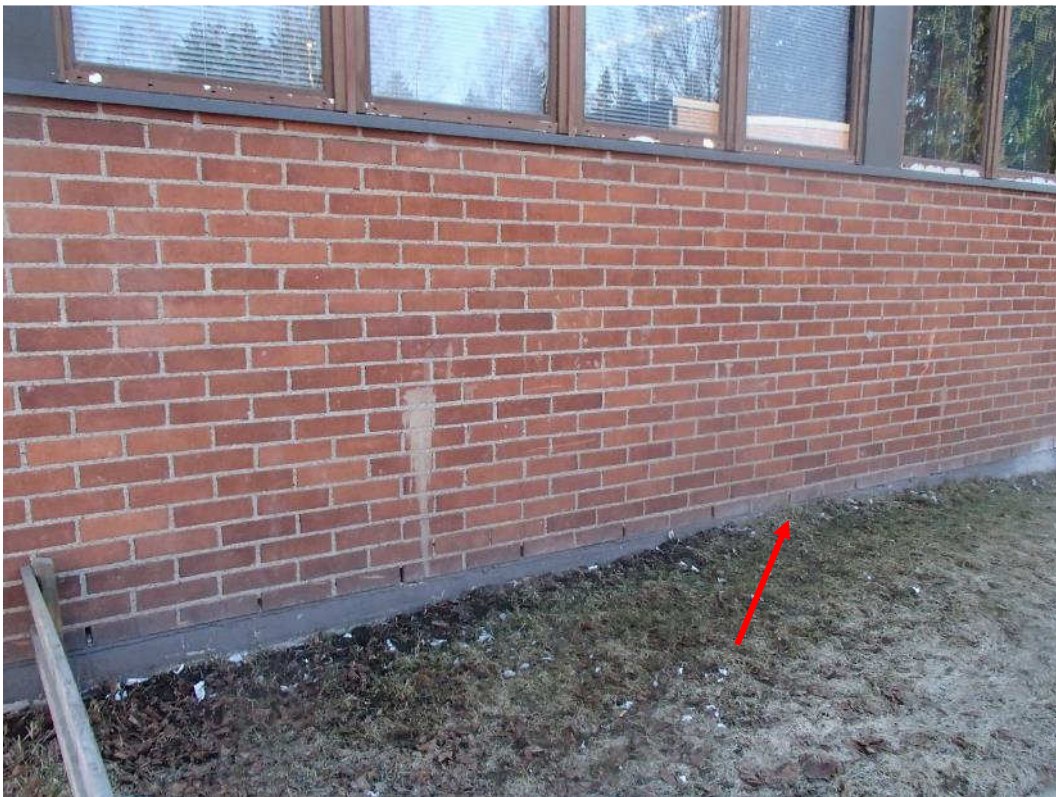
*Kuva 26. Sokkelit ovat paikoin matalat.*

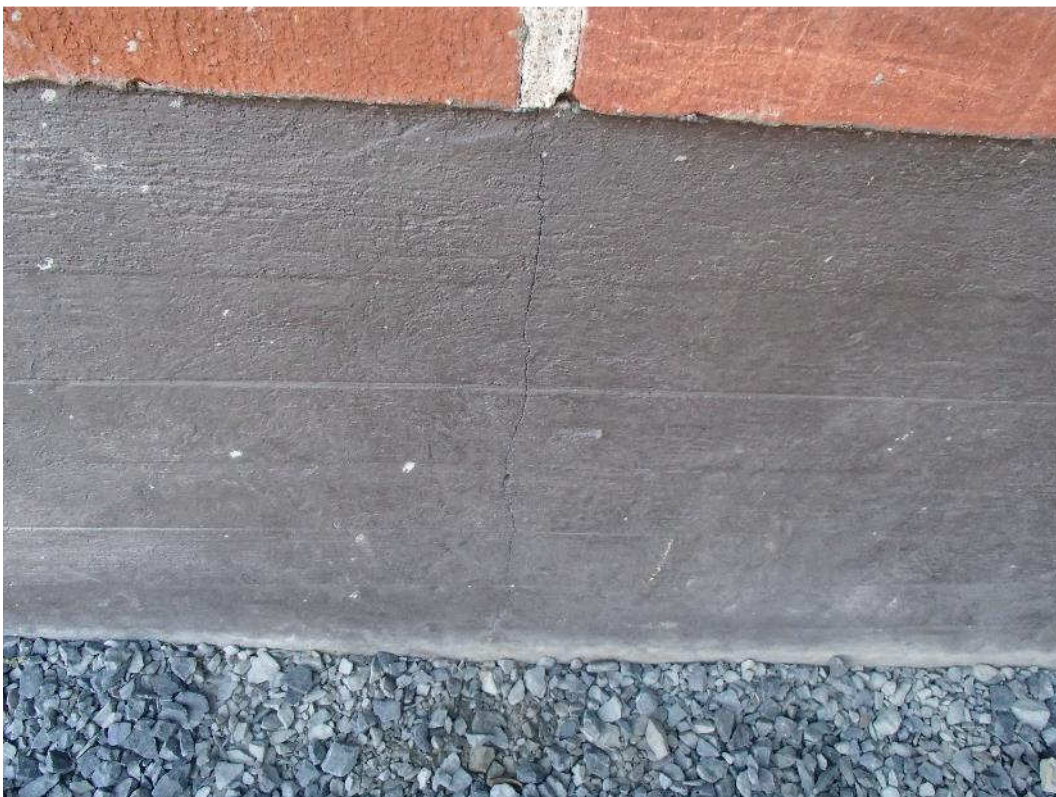
*Kuva 27. Sokkelissa havaittiin halkeilua.*

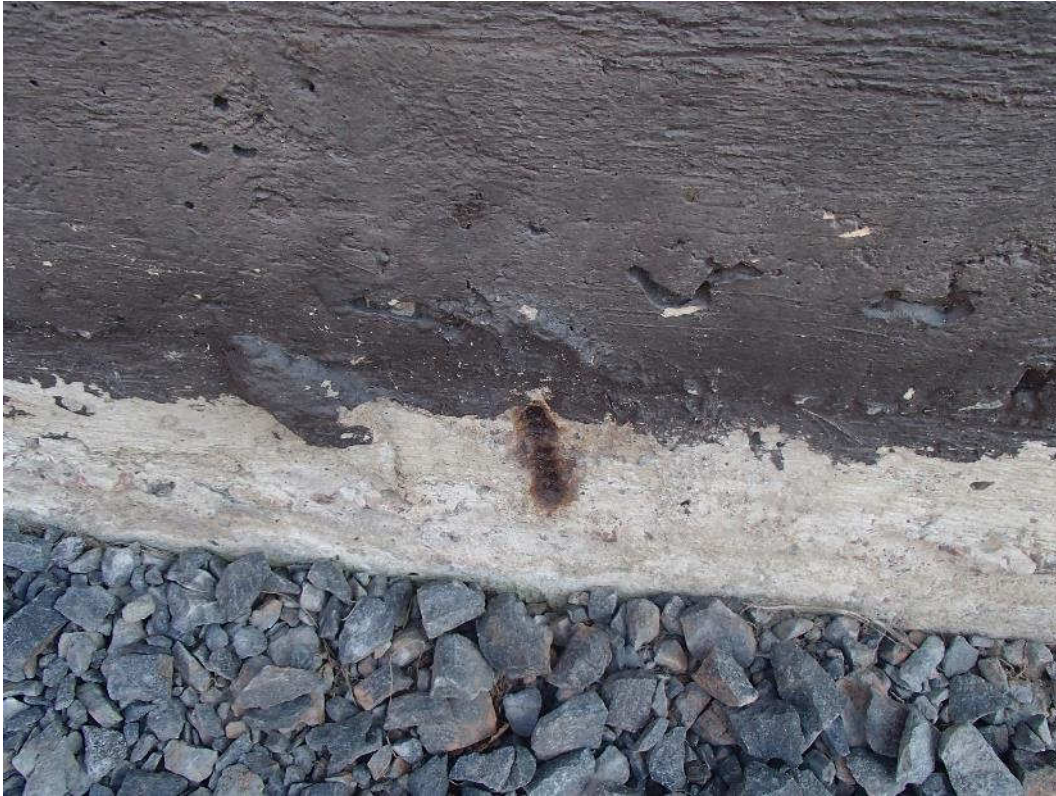
*Kuva 28. Sokkelissa havaittiin betoniteräsvaurioita.*

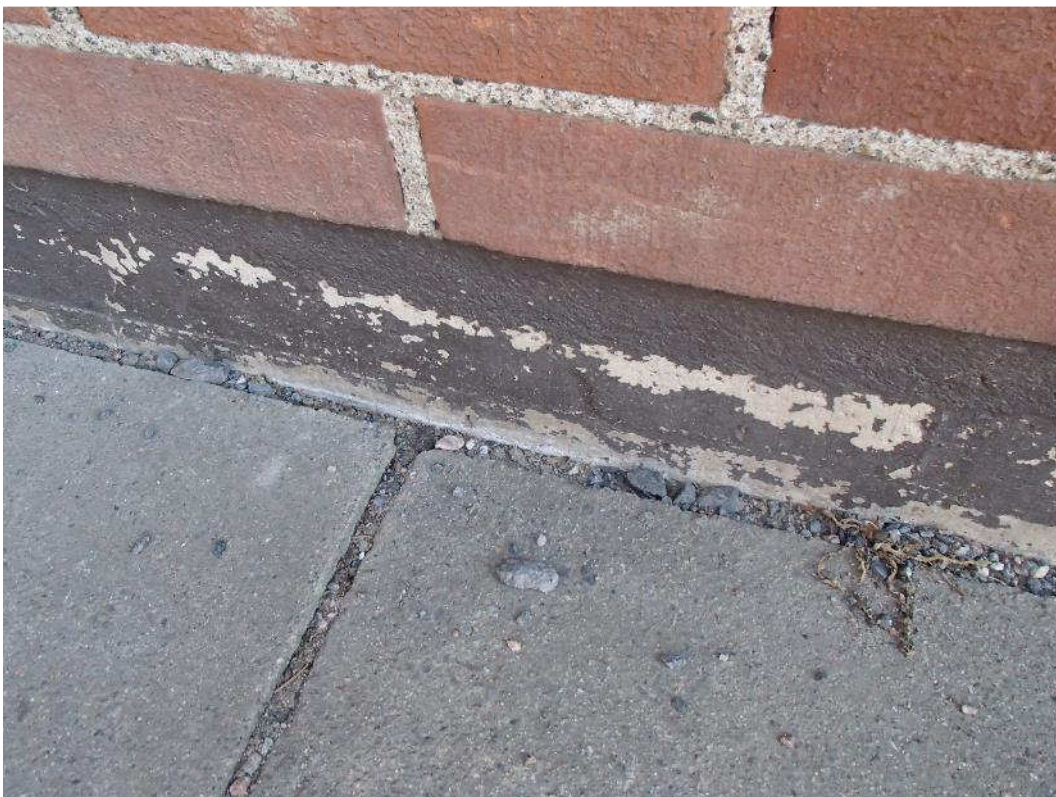
*Kuva 29. Sokkelissa havaittiin maalin irtoilua.*

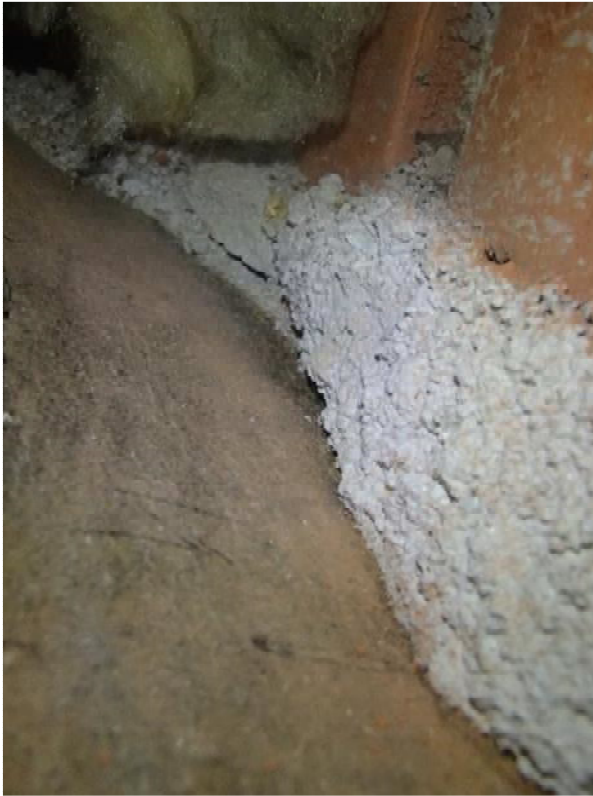
*Kuva 37. Sokkelin ja tiilimuurauksen välissä havaittiin bitumikermikaistale.*

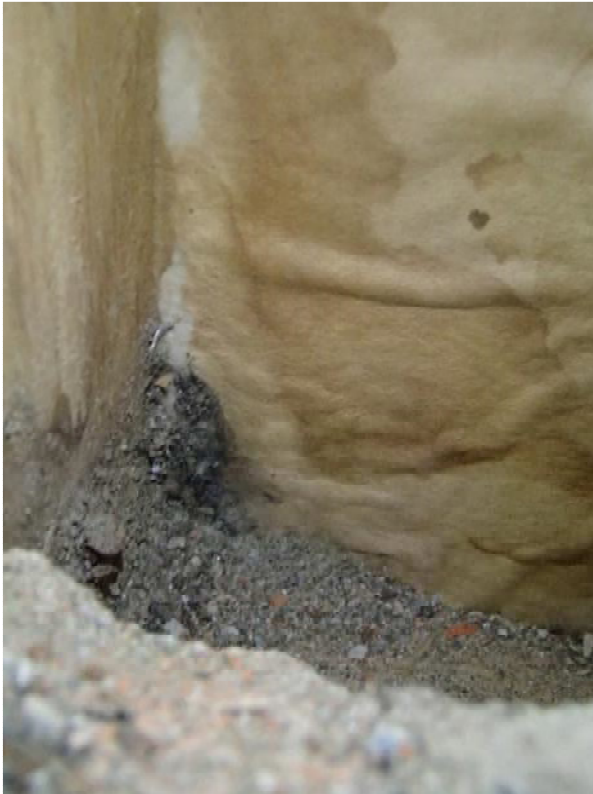
Valoseinien kevytrakenteisten seinien rakenneavauksessa havaittiin puurungon alapuun yläpinnan olevan noin 100 mm lattiapinnan alapuolella. Rakenteen alakulmissa havaittiin aistinvaraisesti kosteutta ja kosteusrasitukseen viittavia muutoksia rakenteissa. Valopihan sisäseinän ja vanhan tiilimuurauksen välistä on suora ilmayhteys käytävän sisäilmaan sekä paikoin vuonna 1976 purettuja rakenteita on peitetty levytyksillä, joiden rajapinnasta on suora yhteys eristetilaan.

*Kuva 45. Valopihan kevytrakenteisen seinän alaosissa havaittiin kosteusvaurioita rakennuspaperissa.*

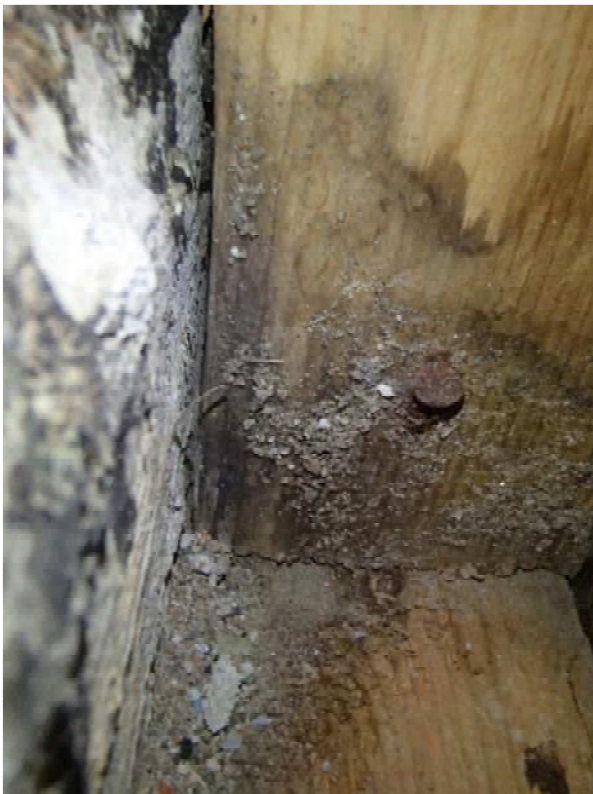
*Kuva 46. Valopihan kevytrakenteisen seinän alaosissa havaittiin kosteusvaurioita rungon alapuussa ja pystytolpan alaosassa.*

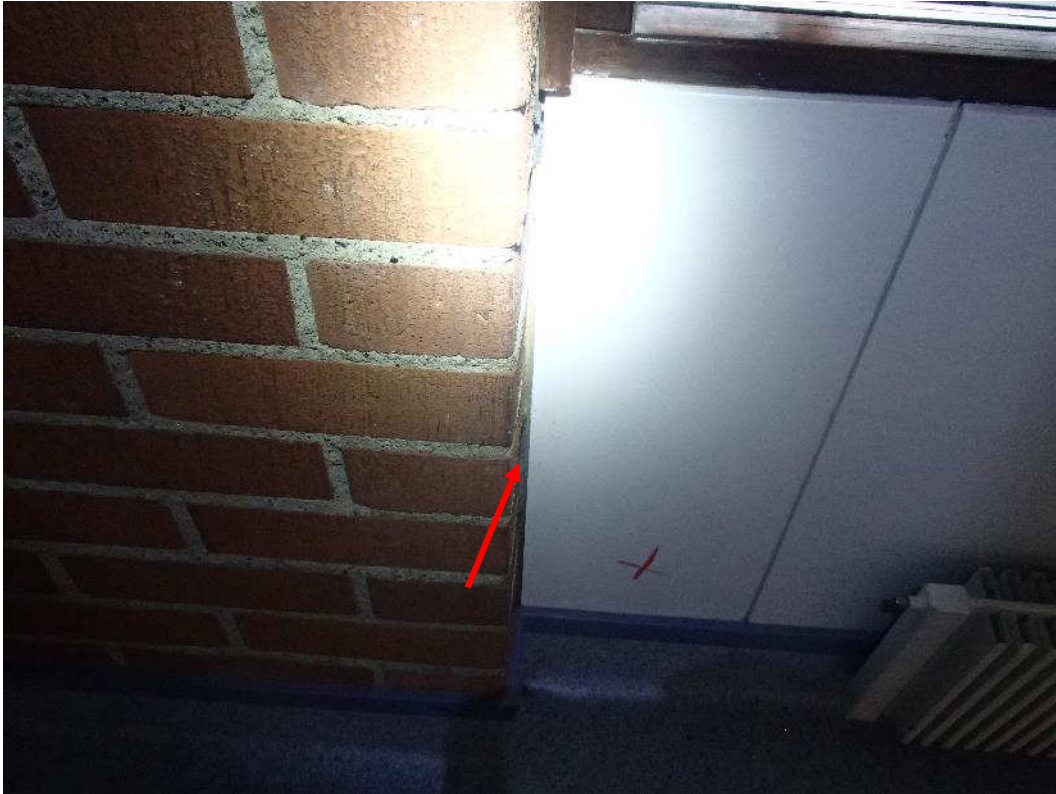
Kuva 47. Valopihan sisäseinien ja vanhojen julkisivujen rajapinnalla on rakoja, joista on eristetilasta suora ilmayhteys käytävään.

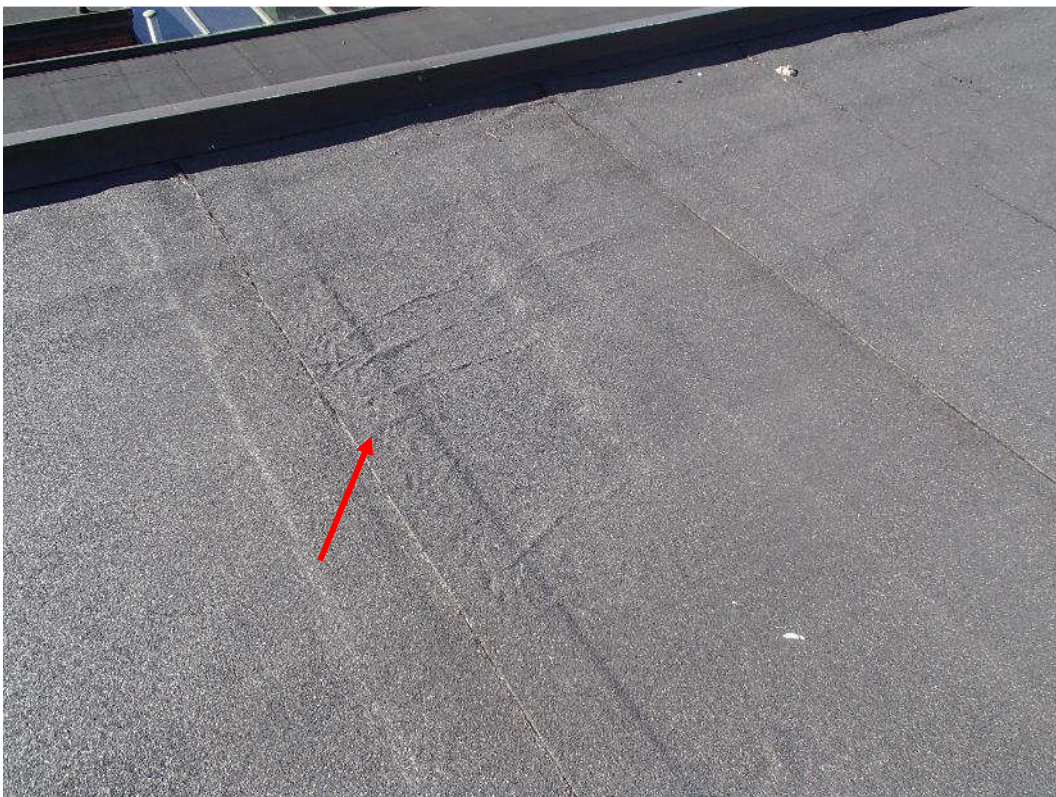
*Kuva 59. Vesikatteessa havaittiin paikoin poimuuntumista.*

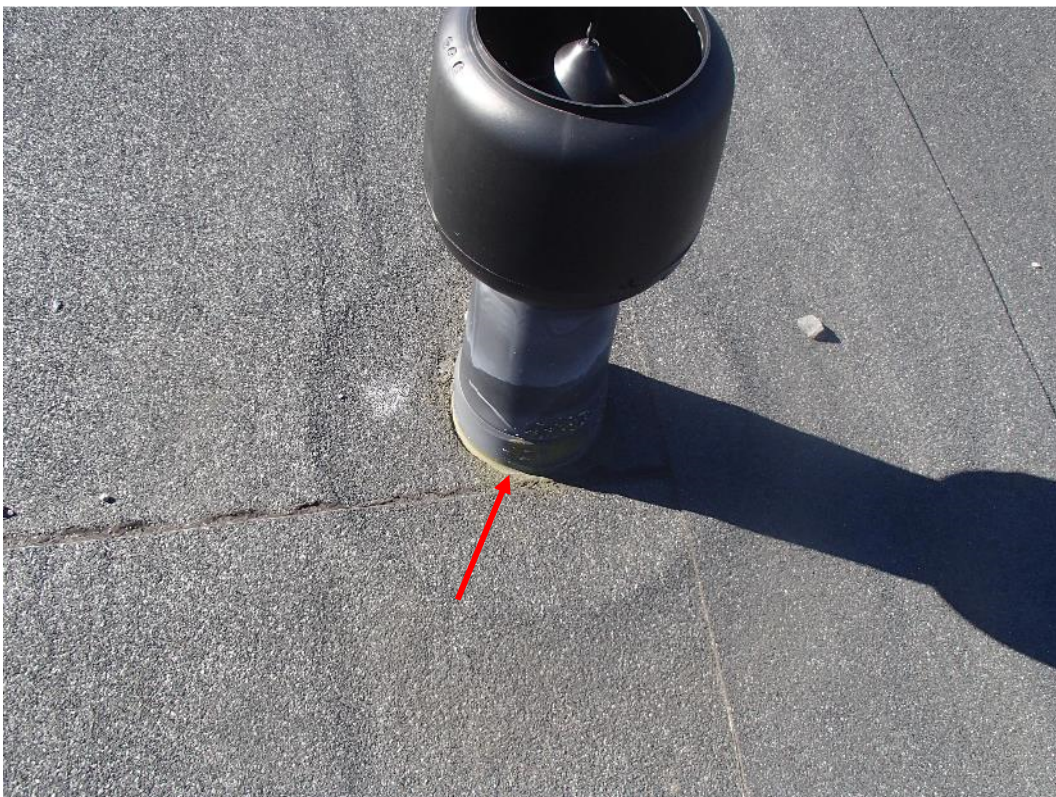
*Kuva 61. Kattotarvikkeiden ja bitumikermin välissä ei havaittu tiivistysmassaa, mutta bitumikermin välissä on vedeneristyslaippa.*

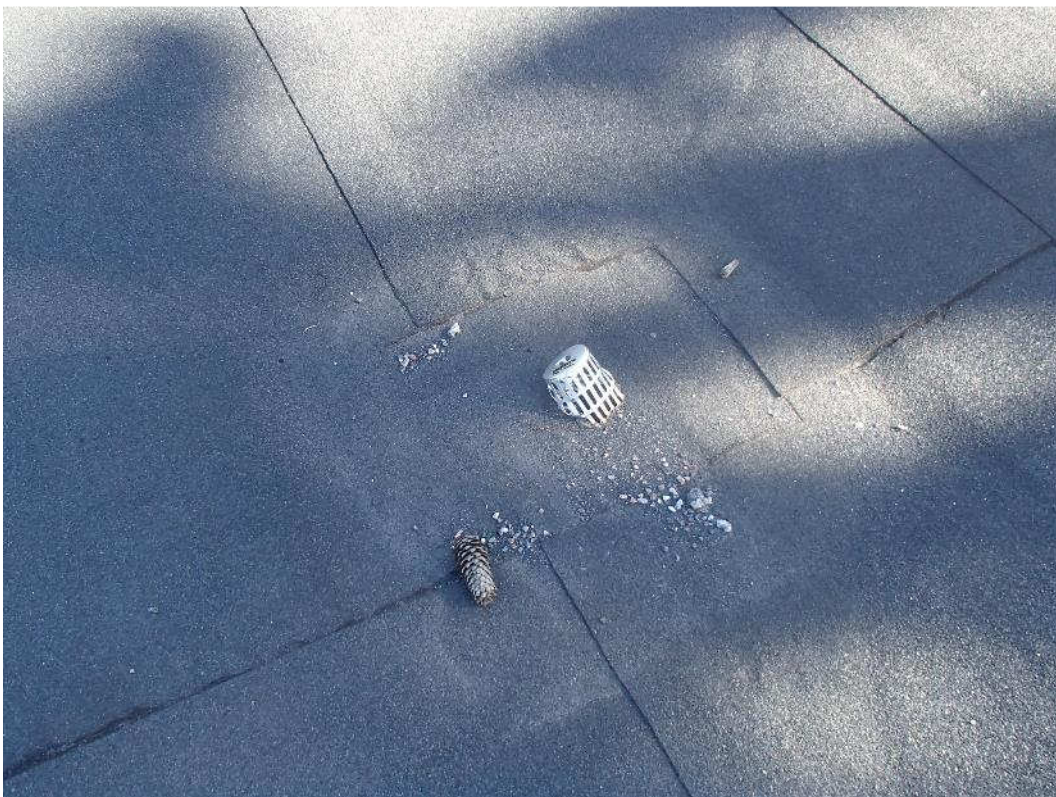
*Kuva 65. Osa kattokaivoista on vaurioitunut.*

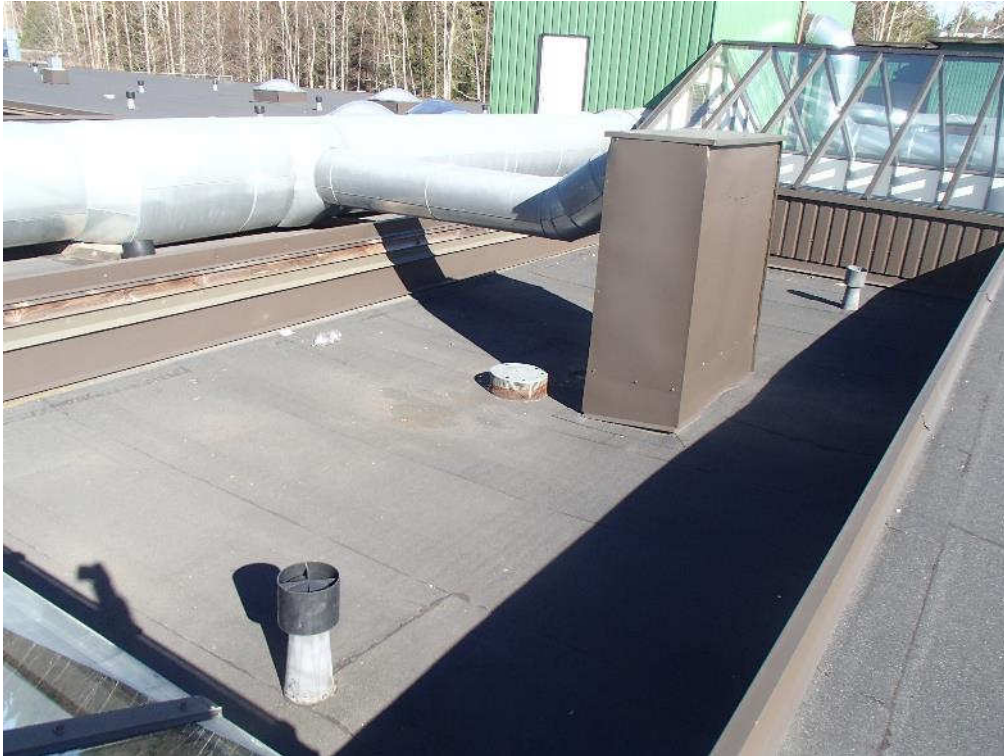
*Kuva 67. Osa kattokaivoista on irti paikoiltaan.*

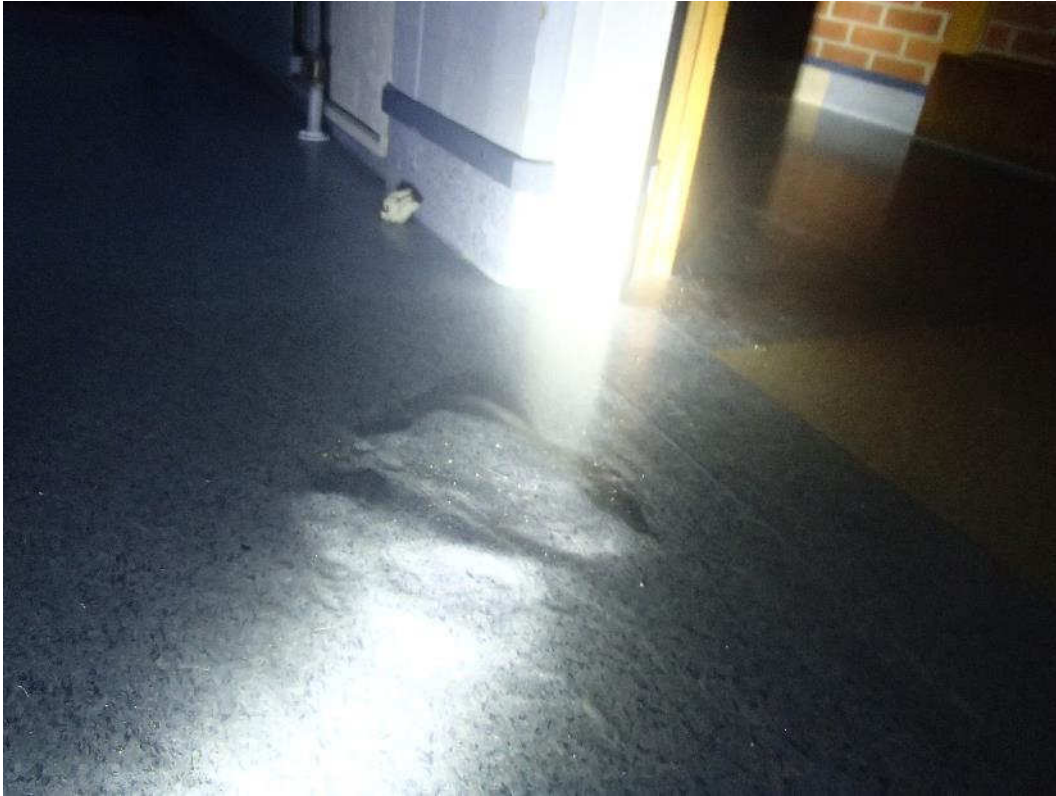
Rakennuksen alapohjien pintamateriaaleissa ei silmämääräisesti havaittu merkittäviä vaurioita tai puutteita ainoastaan ruokasalin lattiassa havaittiin kosteudesta johtuvaa lattiamaton irtoilua pohjastaan. Pääosin luokkahuoneissa on pintamateriaalina muovimatot, joiden saumat on hitsattu tiiviiksi sekä matot on nostettu noin 200 mm verran seinälle, jonka avulla seinän ja lattian rajapinta on pyritty tiivistämään. Osa luokkahuoneiden alapohjarakenteista on kapseloitu ja tiivistetty viimeisen vuoden aikana. Alapohjassa pintalaatan alapuolella kulkee putkistolinjoja (lämmitys-, viemäri- ja lämmitysputkistot) ulkovaipparakenteiden vieressä ja keskiosalla, mutta putkistot kulkevat kevytsora-betoni tilassa eikä putkistoja varten ole rakennettu erillisiä kanaaleja. Ulkovaipan viereisen putkilyn lähetyvillä havaittiin rakennusaikaisia puun palasia. Puunpalasessa oli silmin havaittavissa kosteusrasituksesta aiheutuneita jälkiä.

*Kuva 88. Ruokalan lattian pintamateriaalissa havaittiin kosteudesta aiheutunutta pintamateriaalien irtoilua.*

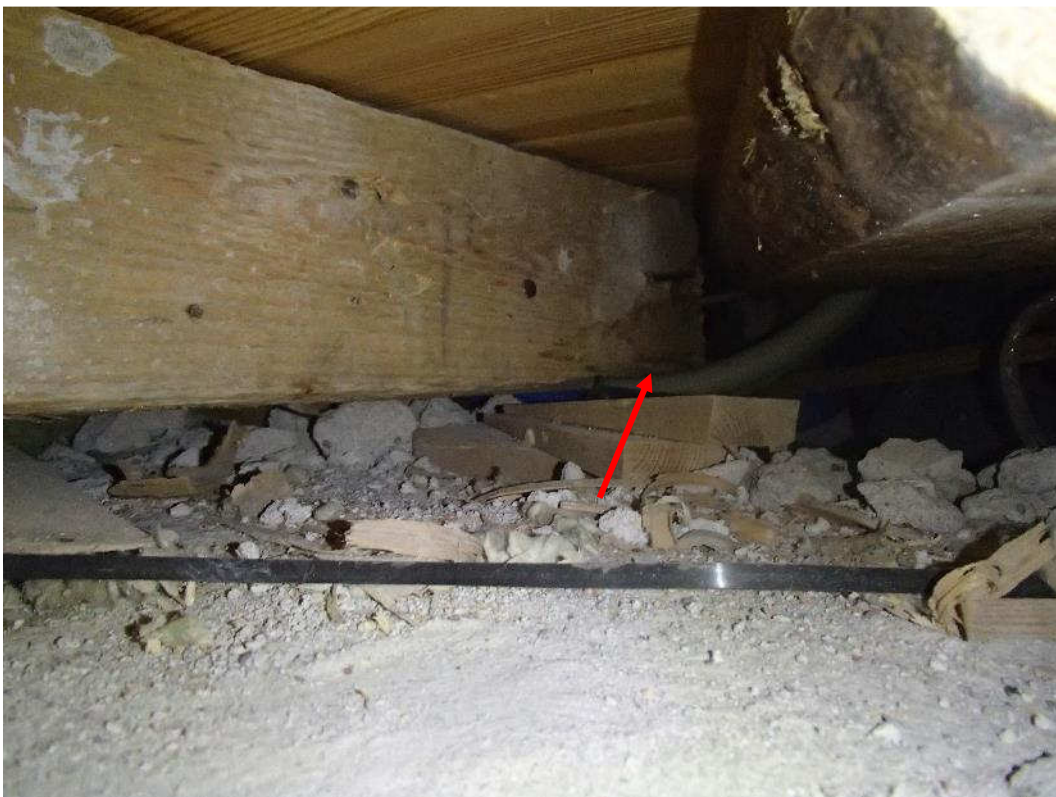
*Kuva 89. Kotitalousluokan eristetilassa havaittiin rakennusaikaista puujäänteitä ja puurun-  
gossa havaittiin vanhoja kosteusjälkiä.*

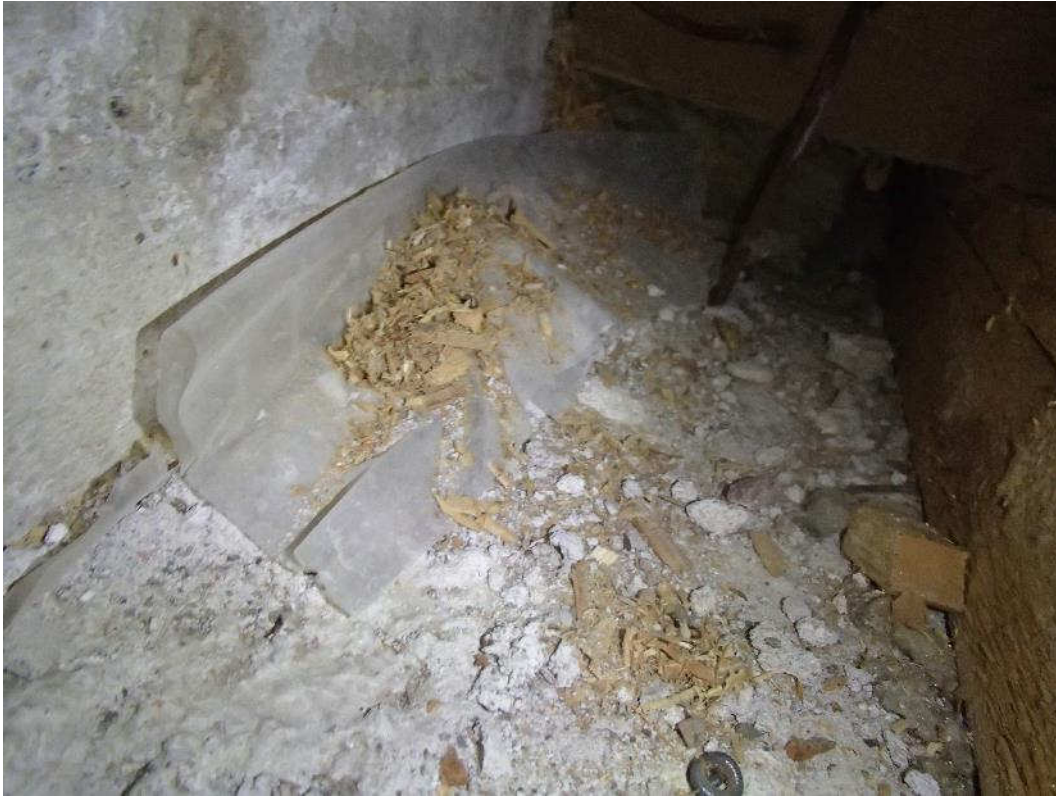
*Kuva 90. Kotitalousluokan eristetilassa havaittiin rakennusaikaista puujäänteitä. Lankkulattian puurunko on asennettu suoraan alapohjan betonivalun päälle.*

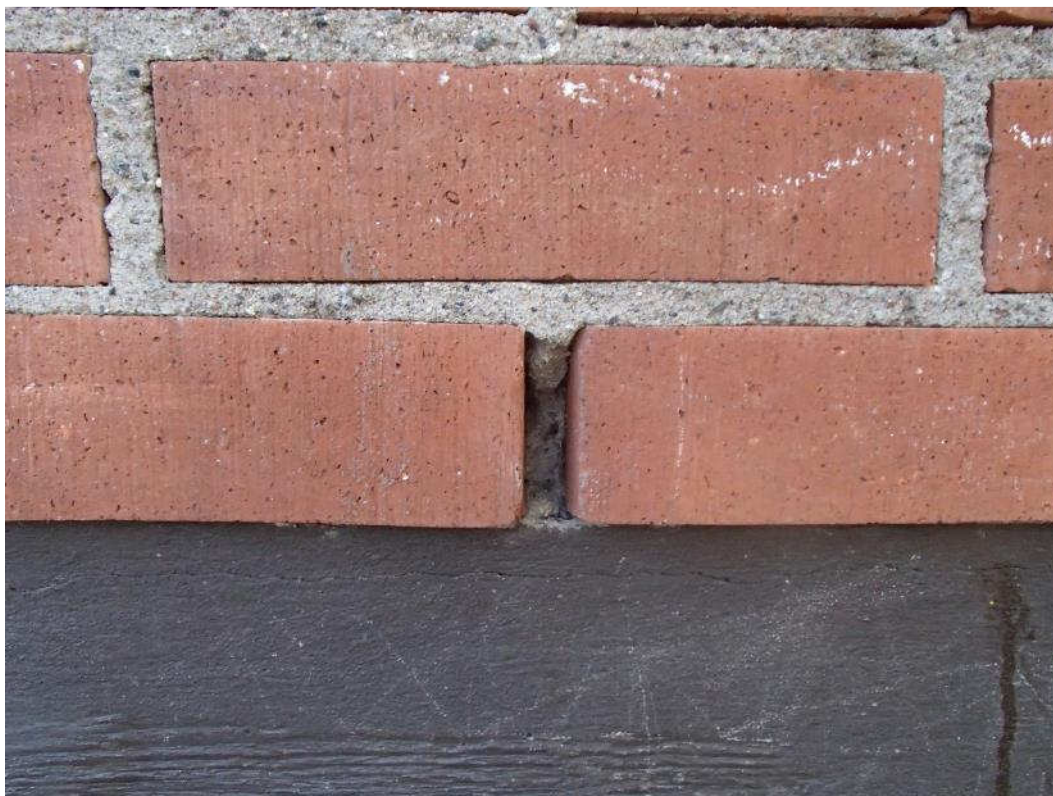
*Kuva 99. Tiilimuurauksen alarivin tuuletusraot on tukittu laastipursein.*

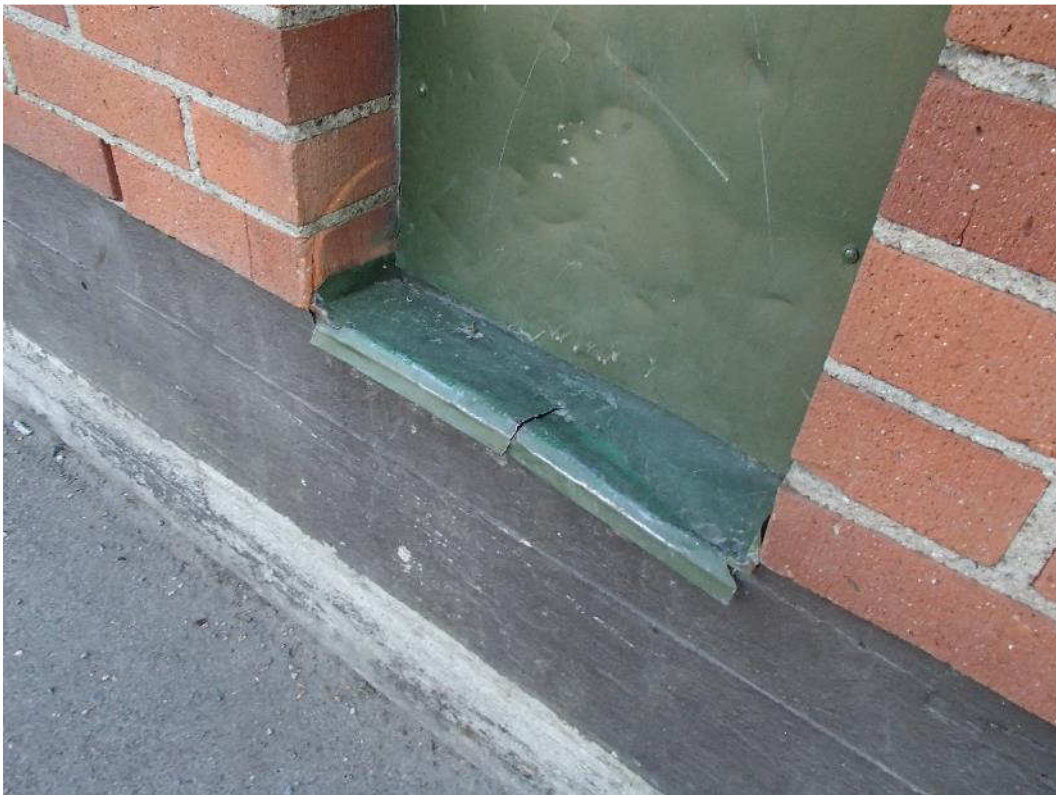
*Kuva 103. Paikoin vesipellitykset ovat vaurioituneet.*

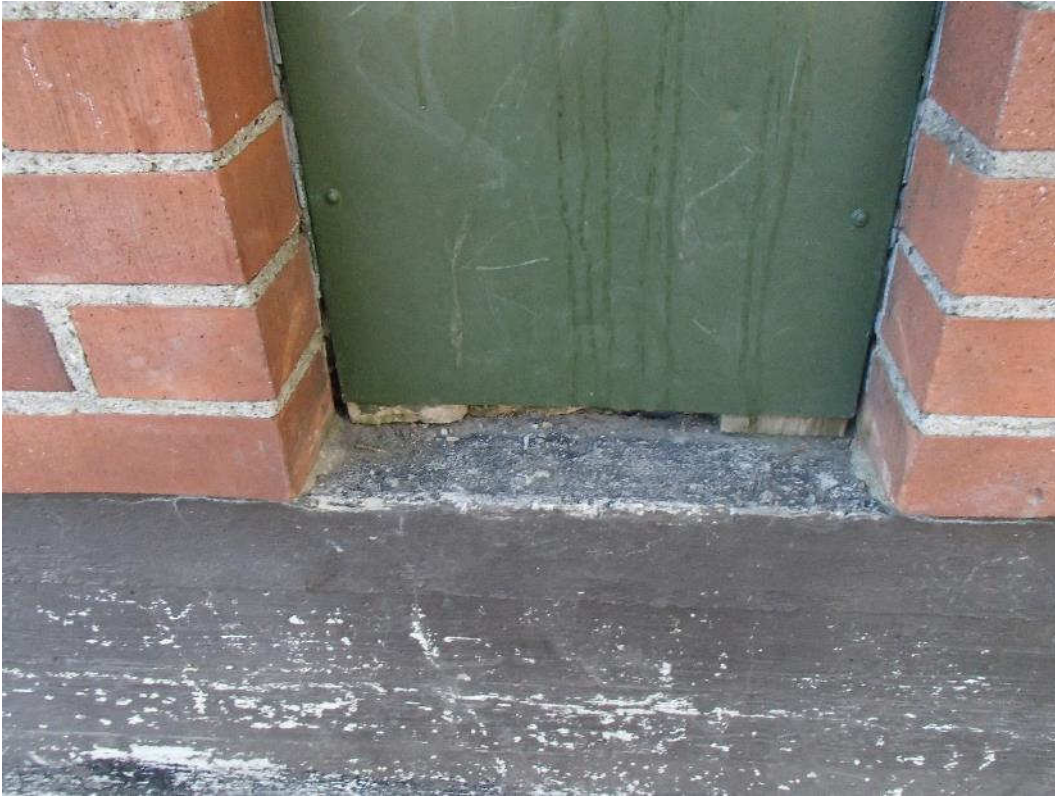
*Kuva 104. Paikoin vesipellitykset on revitty irti.*

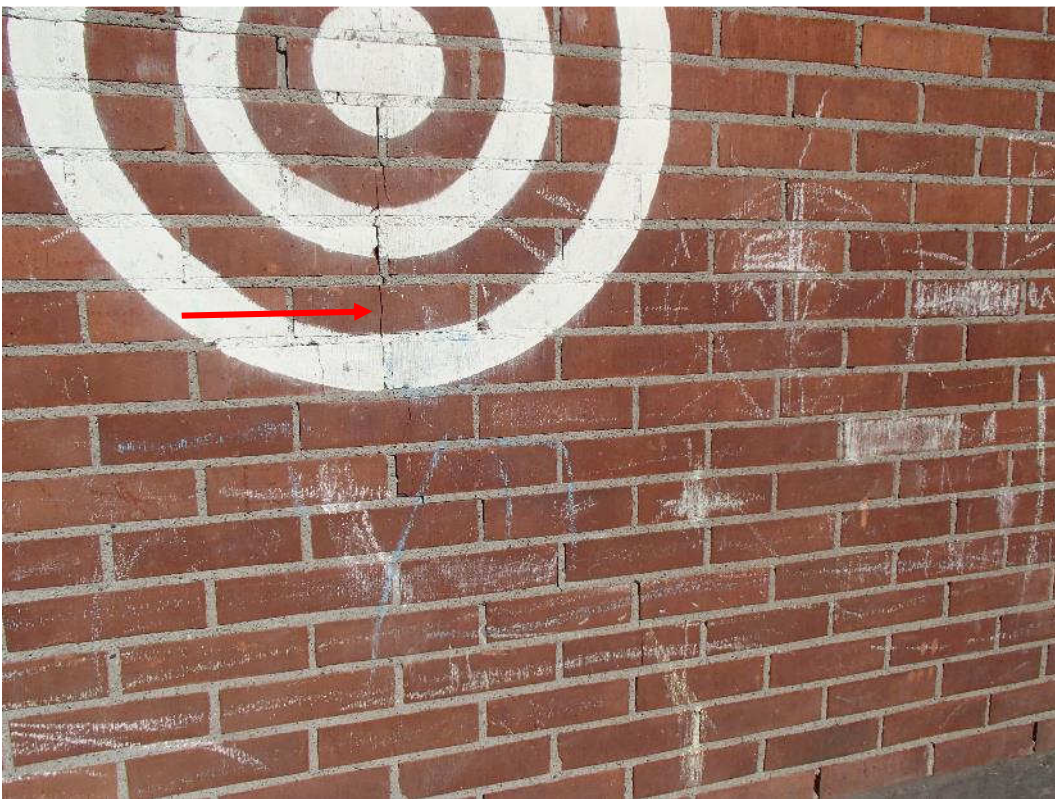
*Kuva 105. Tiilimuurauksessa havaittiin halkeilua.*

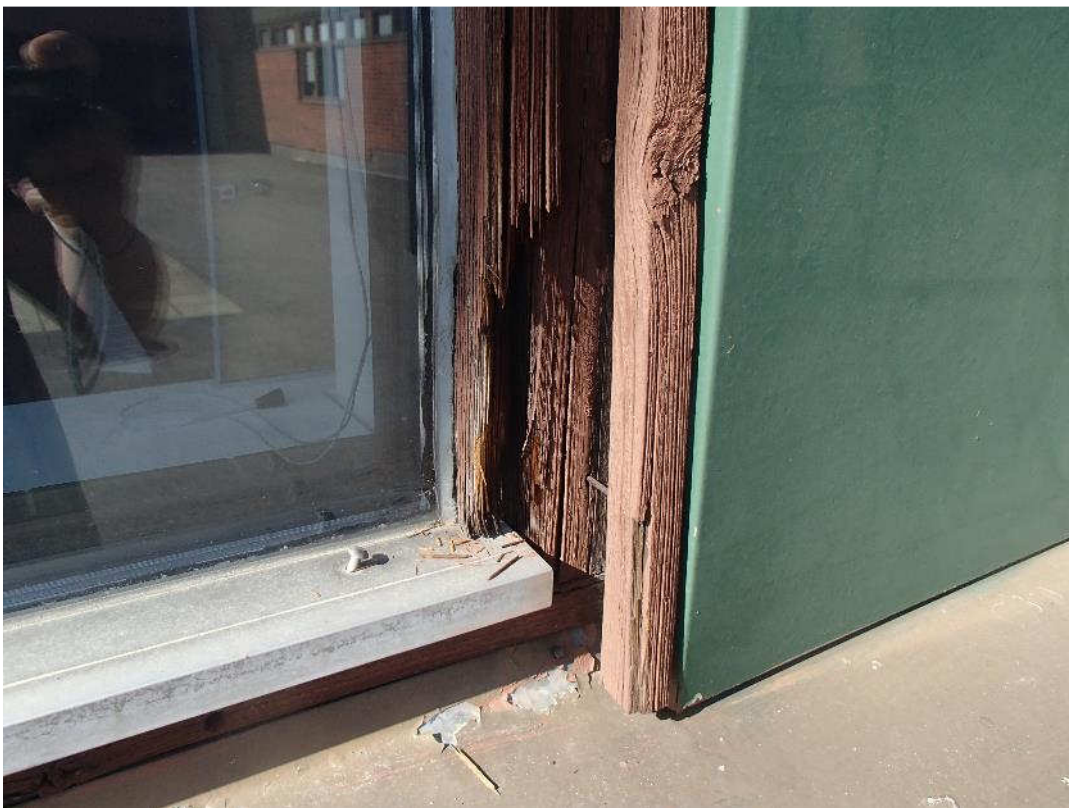
*Kuva 113. Ikkunoiden alaosissa oli havaittavissa lahovaurioita.*

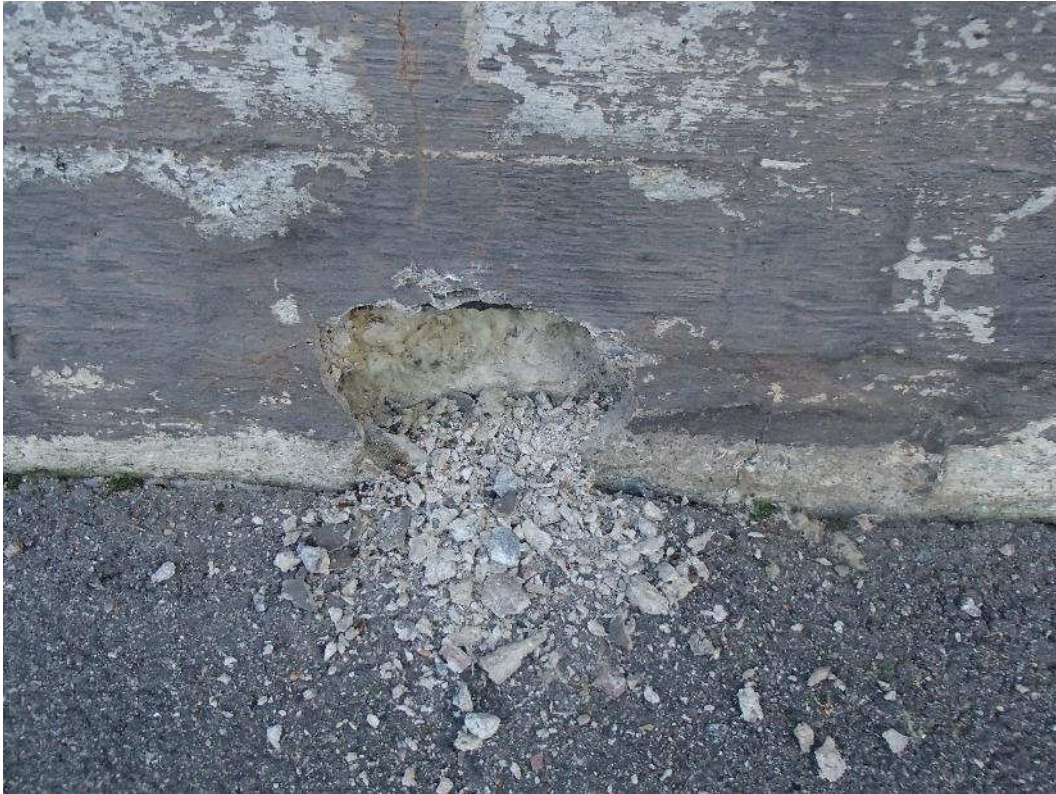
*Kuva 114. Paikoin sokkelin suojabetonikerros on puutteellinen ja mineraalivillaeristeet ovat esillä.*

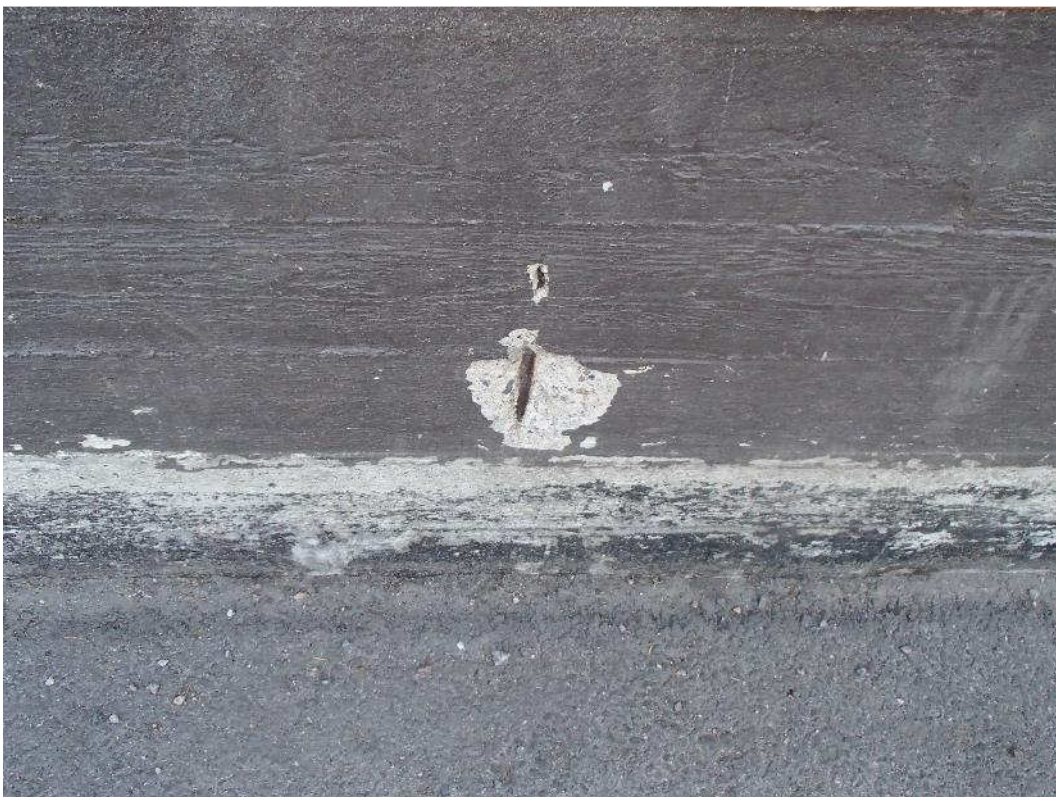
*Kuva 115. Sokkeleissa havaittiin betoniteräskorroosion aiheuttamia vaurioita.*
