**RAKENNUKSEN SISÄILMA- JA RAKENNETEKNINEN  
KUNTOTUTKIMUS  
28.5.2018**

**RIIHIKALLION KOULU  
PELLAVAMÄENTIE 15  
04320 TUUSULA**

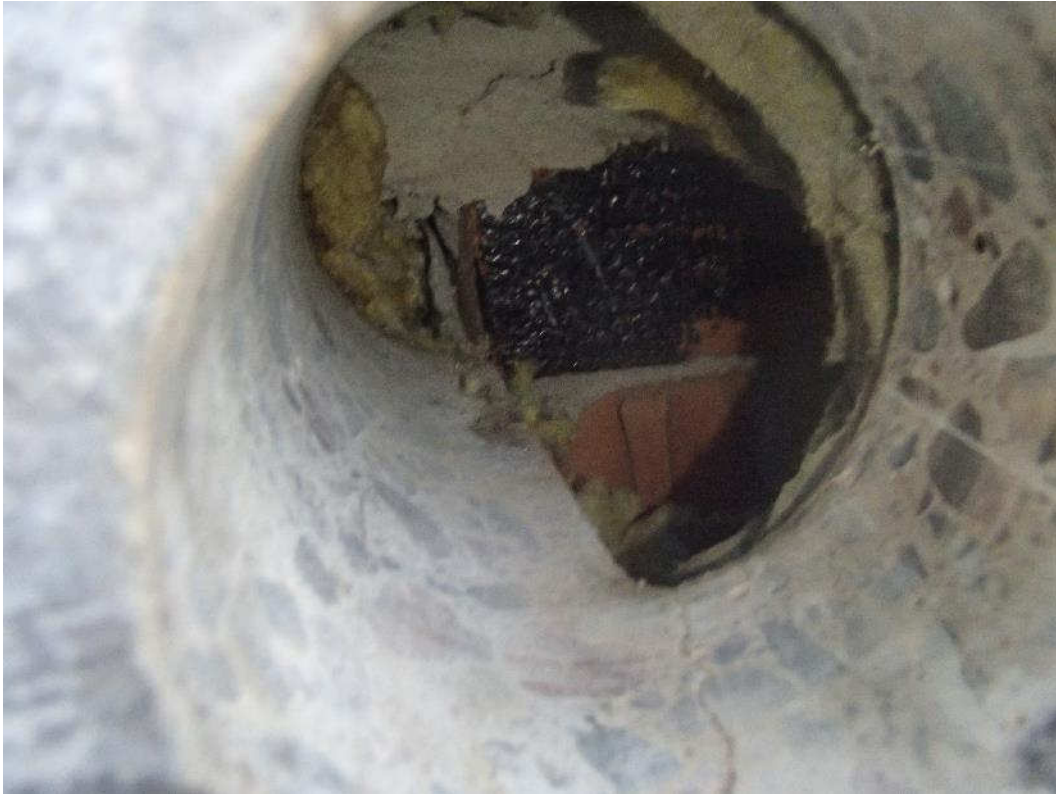
Sokkelissa havaittiin pystysuuntaista halkeilua ja maalipintojen ikääntymistä. Paikoin sokkelin betonikerroksen vahvuus on ohut eikä saavuta suunnitelmien mukaista vahvuutta. Sokkelissa on paikoin villat esillä ohuen suojabetonikerroksen seurauksena. Suunnitelmista poiketen sokkelin ulkokuoren vahvuus on paikoin 75 mm. Sokkelin pinnassa havaittiin betoniteräskorroosiovaurioita.

*Kuva 116. Sokkeleiden ulkokuoren betonikerroksen vahvuus on paikoin 75 mm, jonka pitäisi suunnitelmien mukaan olla 190 mm.*

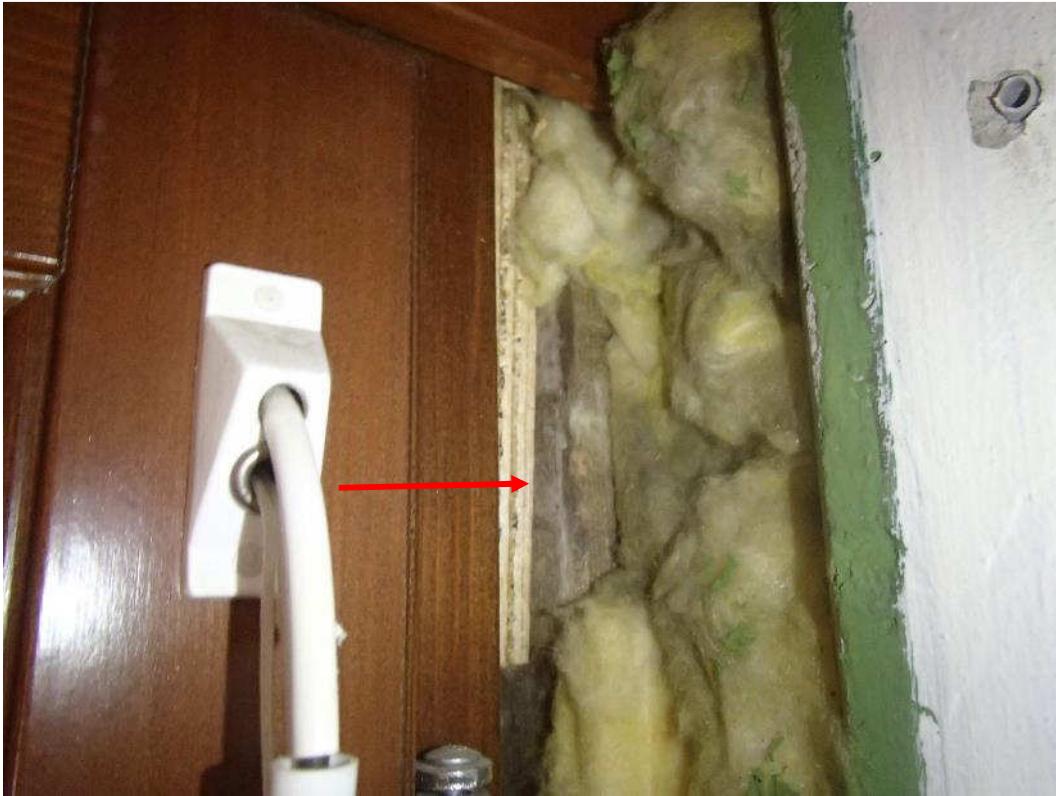
Sisäpuolella ikkunoiden ja tiilimuurausten välit on eristetty mineraalivillaeristeellä. Ikkunoiden liitoskohdissa mineraalivillat olivat tummuneet sekä ikkunoiden apukarmeissa oli kosteusrasitukseen viittäviä tekijöitä. Ikkunarakenteiden ja tiilimuurausten välissä on avoin ilmayhteys ulkovaipparakenteiden eristetilasta sisäilmaan. Ikkunoiden alapuut ovat vaurioituneet, halkeilleet ja paikoin irronneet kiinnityksestään. Ikkunoiden ja tiilimuurausten rajapinnalla on rakoja rakenteisiin.

*Kuva 118. Tiilimuurausten ja ikkunarakenteiden välisissä eristeissä havaittiin tummentumista ja apukarmeissa kosteusrasitukseen viittaavia tekijöitä.*

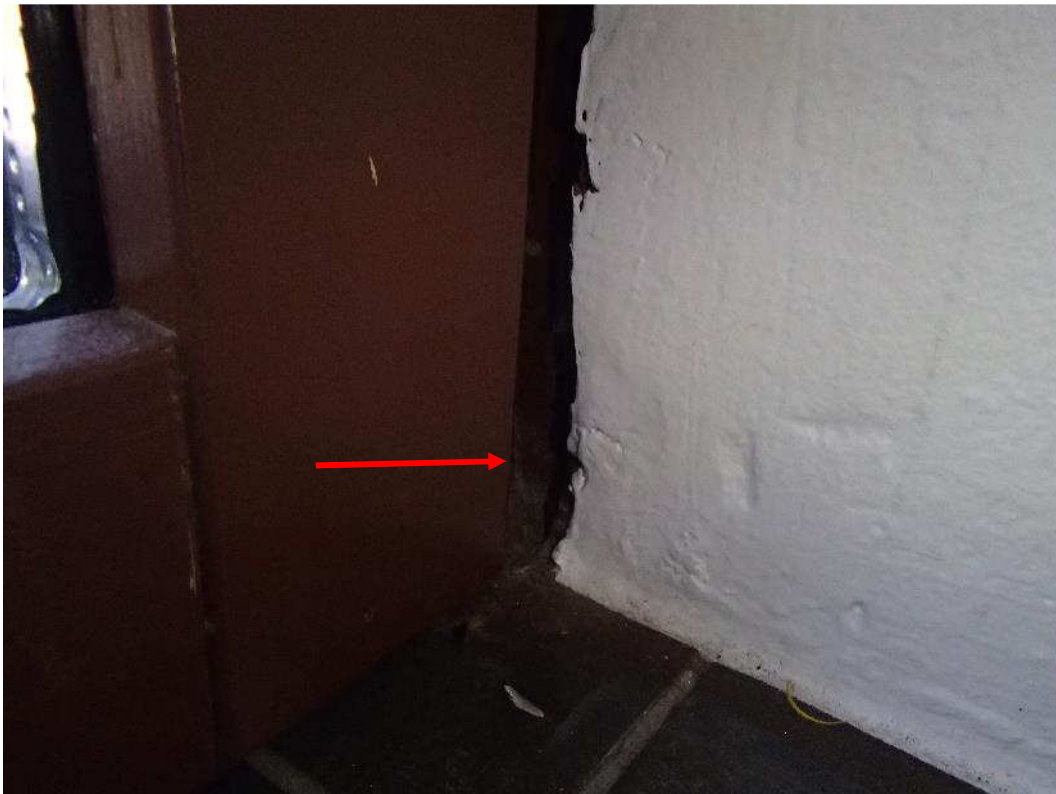
*Kuva 119. Tiilimuurausten ja ikkunarakenteiden välisistä havaittiin suoria ilmayhteyksiä eristetilaan.*

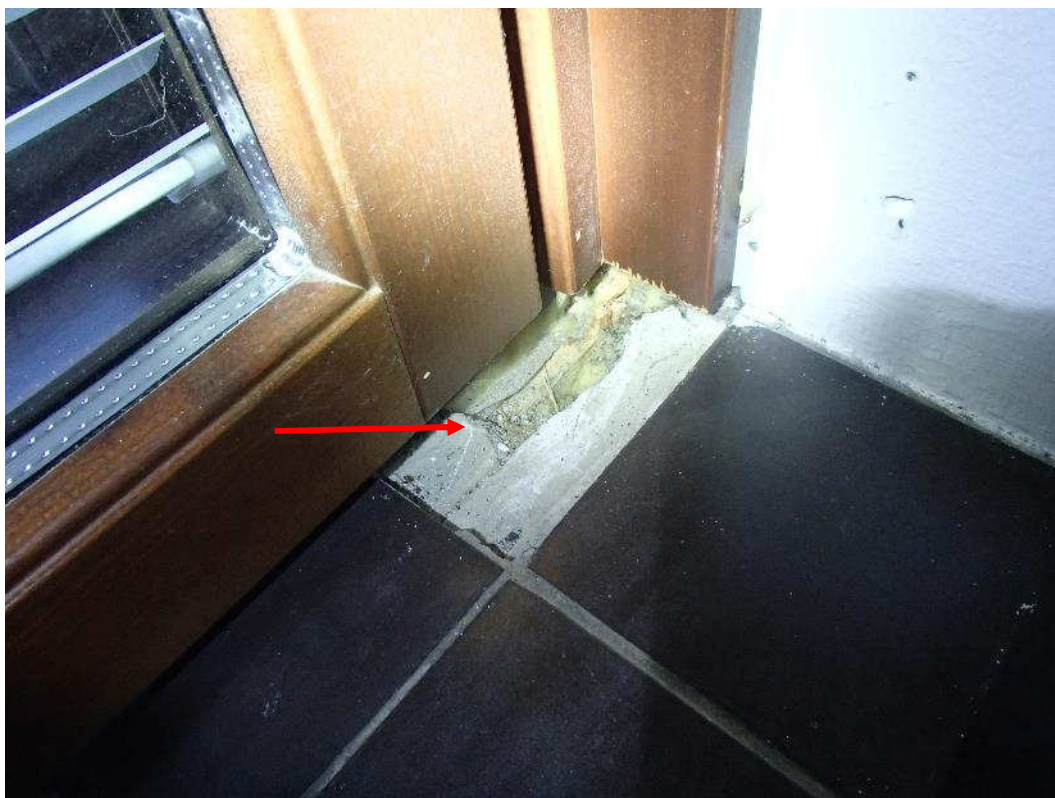
*Kuva 120. Ikkunapenkkin ja ikkunarakenteiden välisistä havaittiin suoria ilmayhteyksiä eristettiin.*

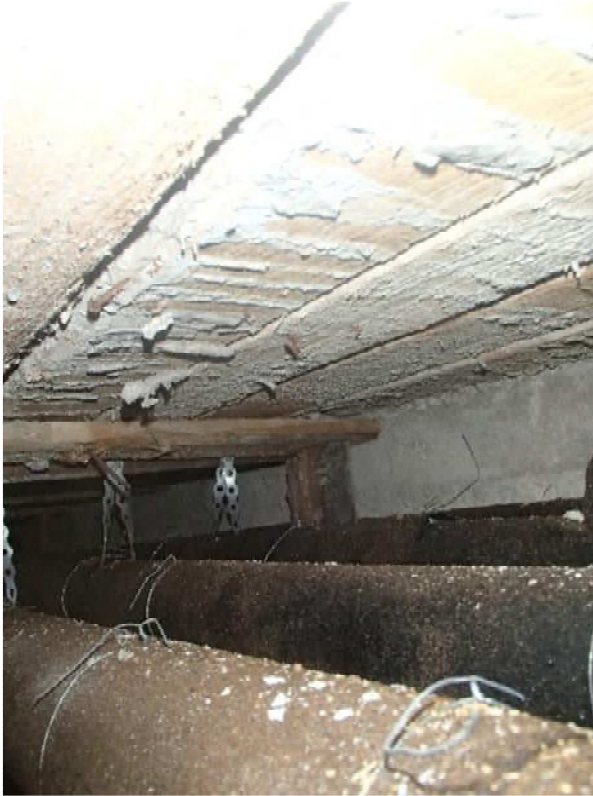
*Kuva 130. Putkikanaalin sisällä on betonikannen muottilaudat.*

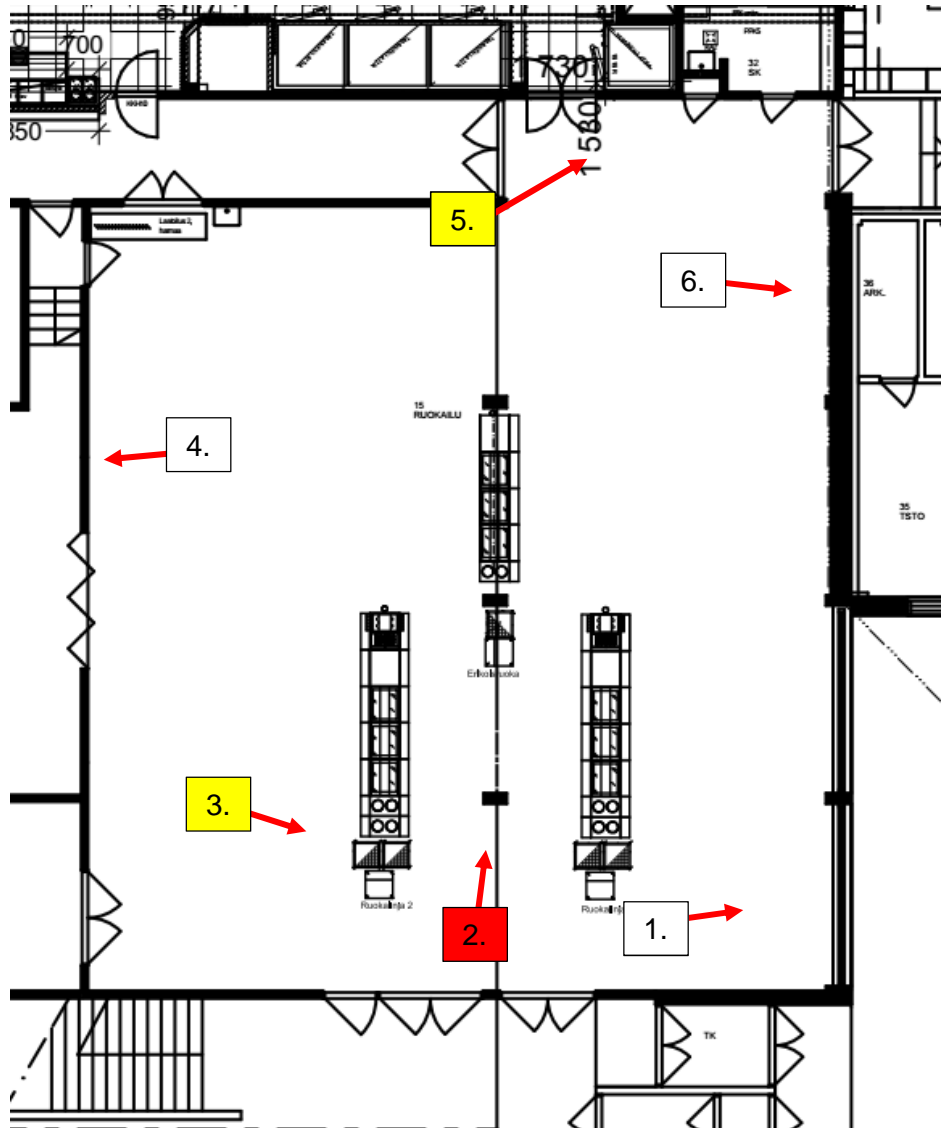
Ruokalan alapohjarakenteiden kosteusmittausten perusteella alapohjassa havaittiin paikoin korkeita kosteuspuitoisuuksia ja paikoin kohonneita kosteuspuitoisuuksia. Aikaisemmin suoritetuissa kosteusmittauksissa ruokalan alapohjassa mitattiin myös kohonneita kosteuspuitoisuuksia ruokalan käytävän alueella ja kantavien rakenteiden läheisyydessä.

Kuva 152. Ruokasalin porareikämittauspaikat.

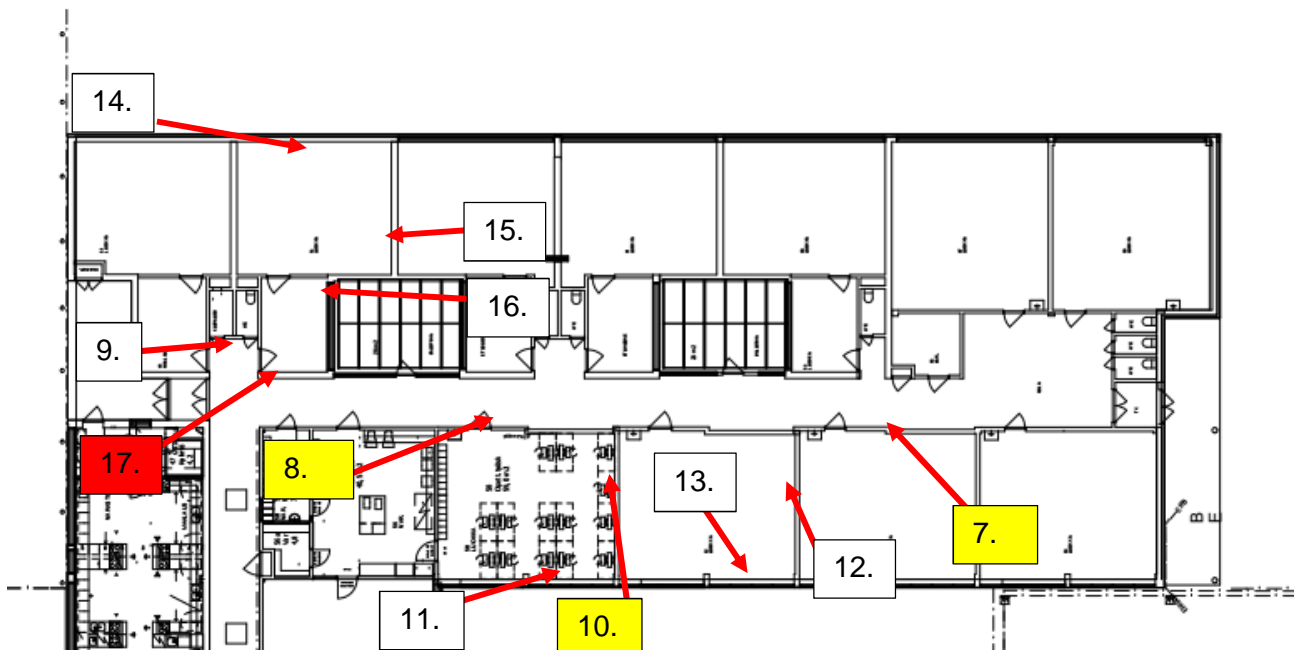
Porareikämittausten perusteella käytävällä on kohonneita kosteuspitoisuuksia sekä luokkahuoneen 54 eteistilassa on korkeita kosteuspitoisuuksia.

Kuva 153. Alakoulun luokkasiiven kosteusmittauspaikat.

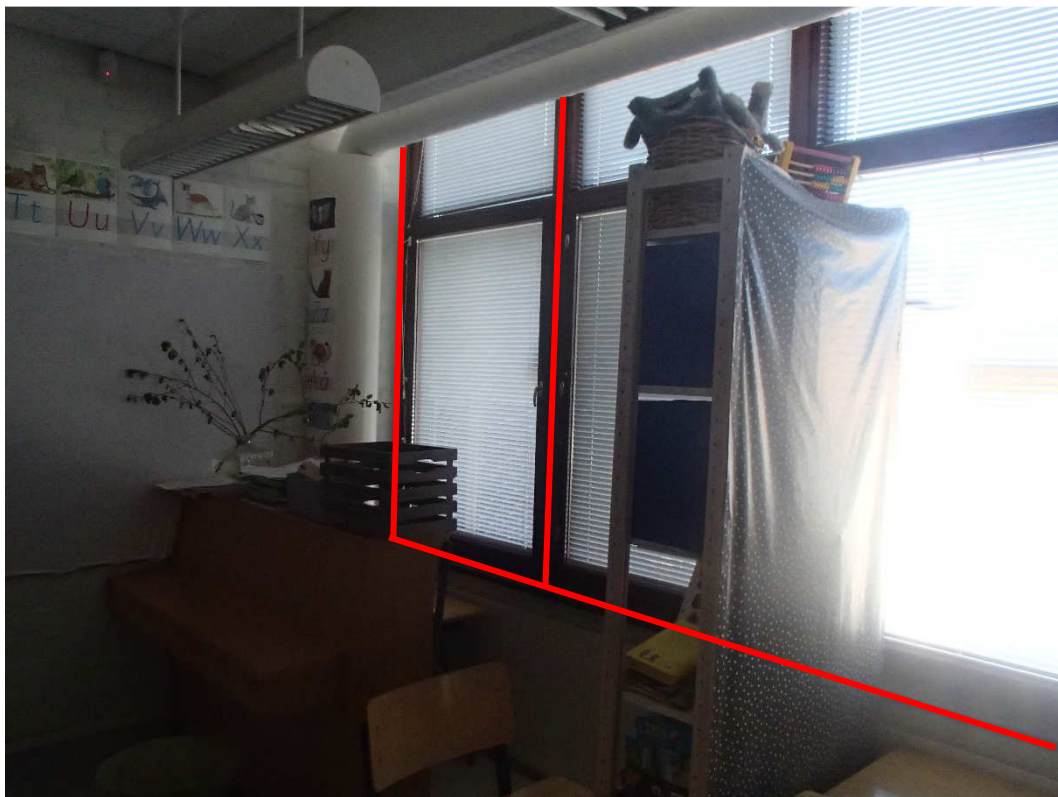
Kuva 159. Luokan 51 tyypillisimmät epätiiveyskohdat.

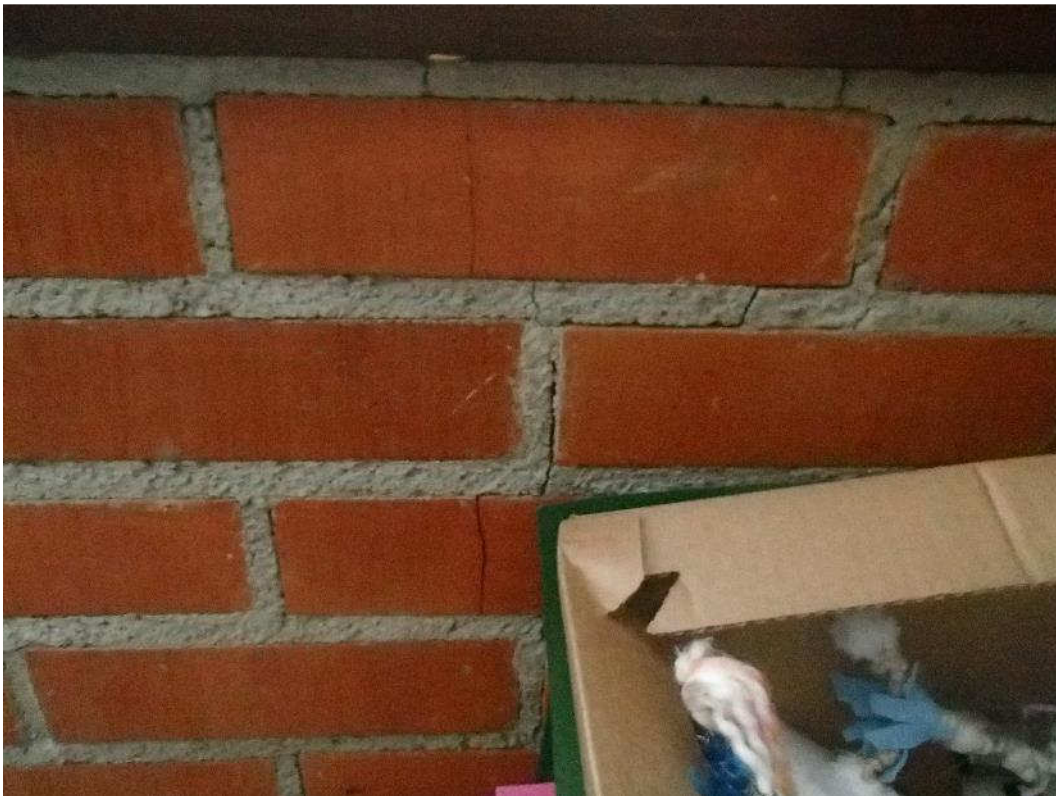
Kuva 163. Ilmavuotoja havaittiin myös tiilimuurauksen saumoista ja halkeamista luokassa 51.
