Asbesti- ja haitta-ainekartoitus

**Jussilantie 13
04300 Tuusula**

raportin päiväys 29.10.2020

KOSTEUS- JA SISÄILMATEKNINEN KUNTOTUTKIMUS

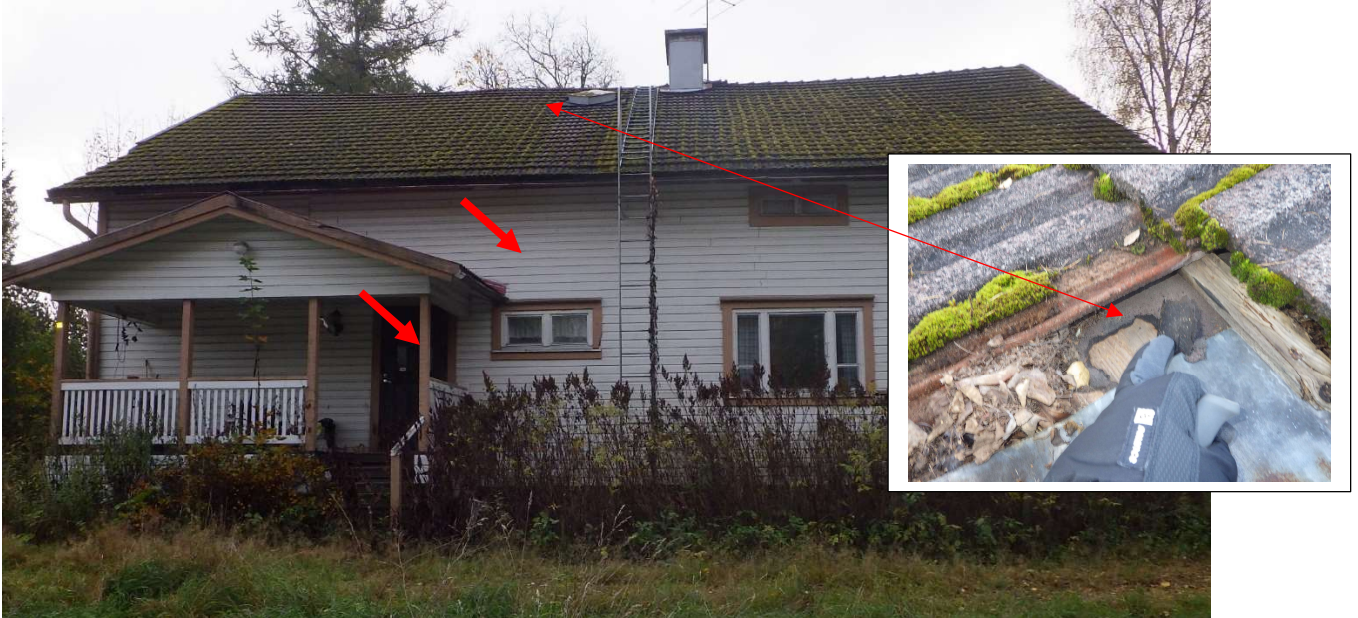
Kuva 1. Tiilikatteen alla oleva bitumikermän PAH-summapitoisuus ylittää pysyvän kaatopaikalle sijoitettavan jätteen raja-arvon. Valkoinen ja ruskea julkisivumaali ylittää raskasmetalleille asetettuja ohjearvoja (paksut nuolet).

Edellä mainitut materiaalit voidaan purkaa normaalina purkuna, mutta PAH-summapitoisuudet on ilmoitettava purkujätteen vastaanottajalle.

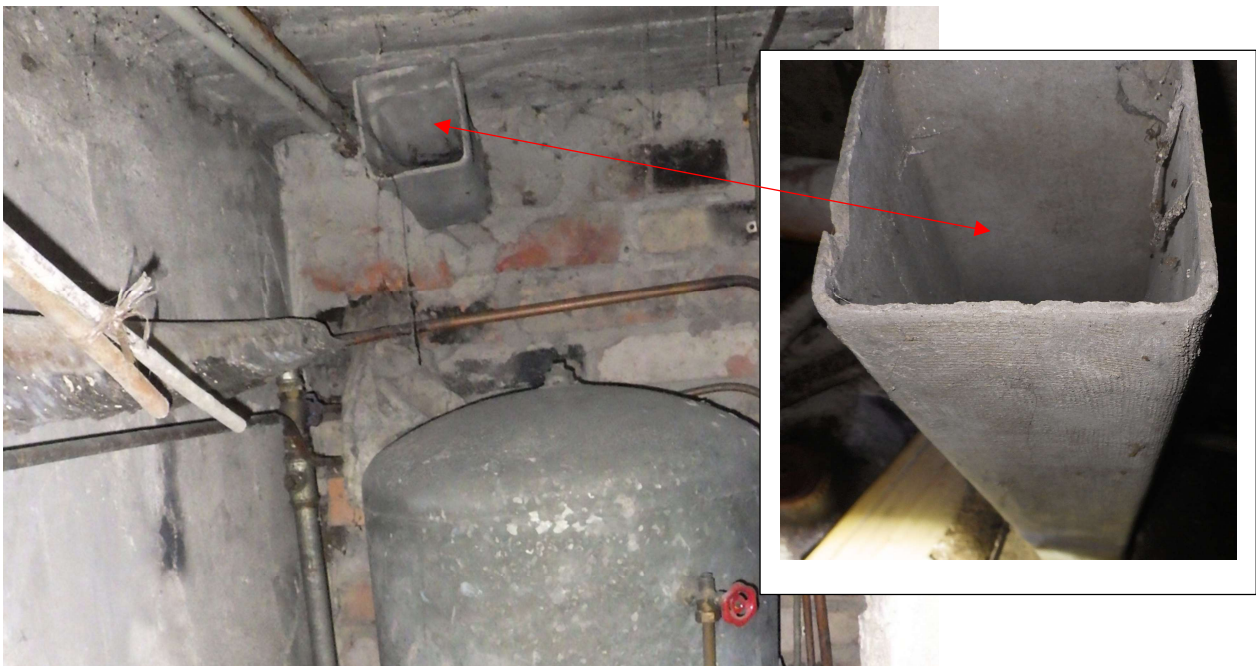
- Kellarikerroksen seinärakenteessa oleva kantikas ilmanvaihtokanava sisältää asbestia. Ilmanvaihtokanavaa havaittiin kellarissa myös irrallisena.

Kuva 2. Kellarissa havaitut kantikkaat ilmanvaihtokanavat sisältävät asbestia (ei näytettä).

Edellä mainittuihin rakenteisiin kohdistuvat purkutööt on teetettävä luvanvaraisena asbestipurkuna ja jätteet on hävitettävä voimassa olevan jätelain mukaisesti (liite 1).

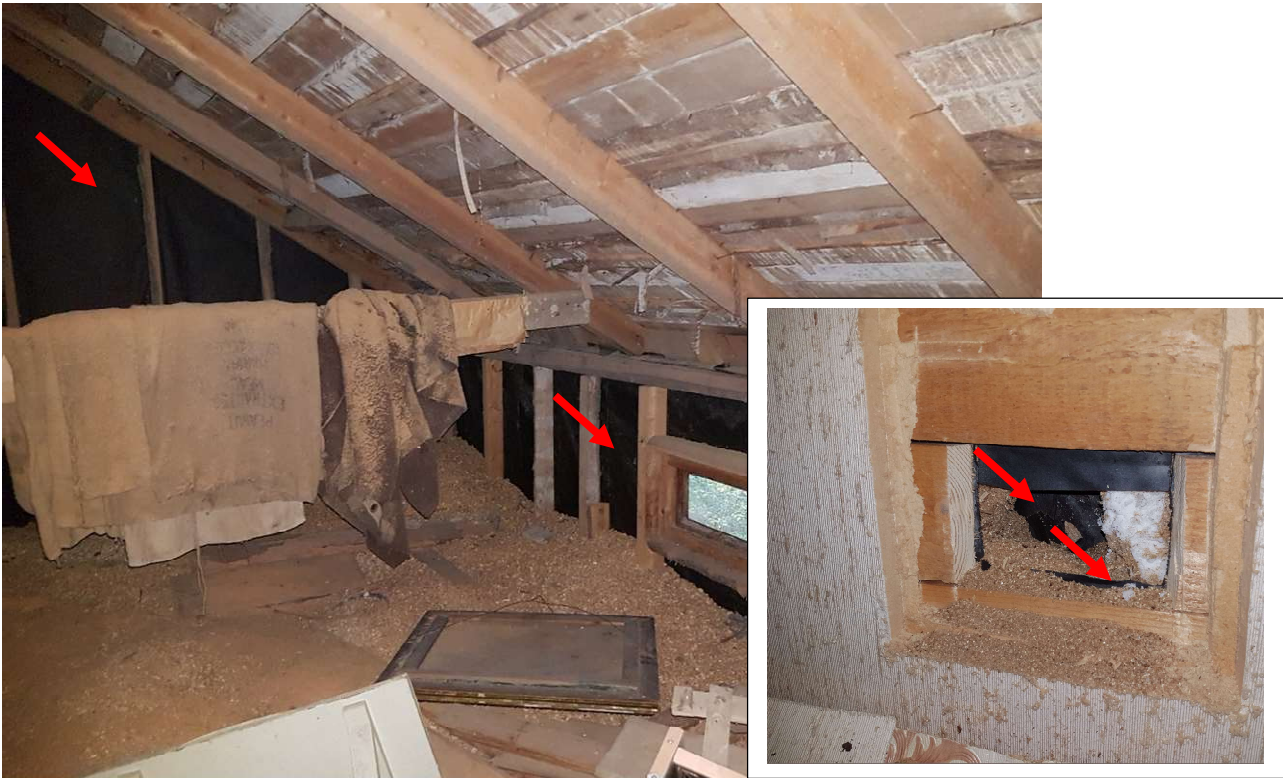
Kuva 3. Ulkoseinien tervapaperin PAH-summapitoisuus ylittää vaarallisen jätteen raja-arvon. Tervapaperia on käytetty ulkoseinän eristetilassa. Ainakin paikoittain tervapaperia on eristetilän sisä- ja ulkopinnassa (pieni kuva). Samaa paperia havaittiin paikoin myös väliseinärakenteissa.

Edellä mainittuihin rakenteisiin kohdistuvat purkutööt tulee suorittaa Ratu 82-0381 ohjeistuksen mukaisesti.

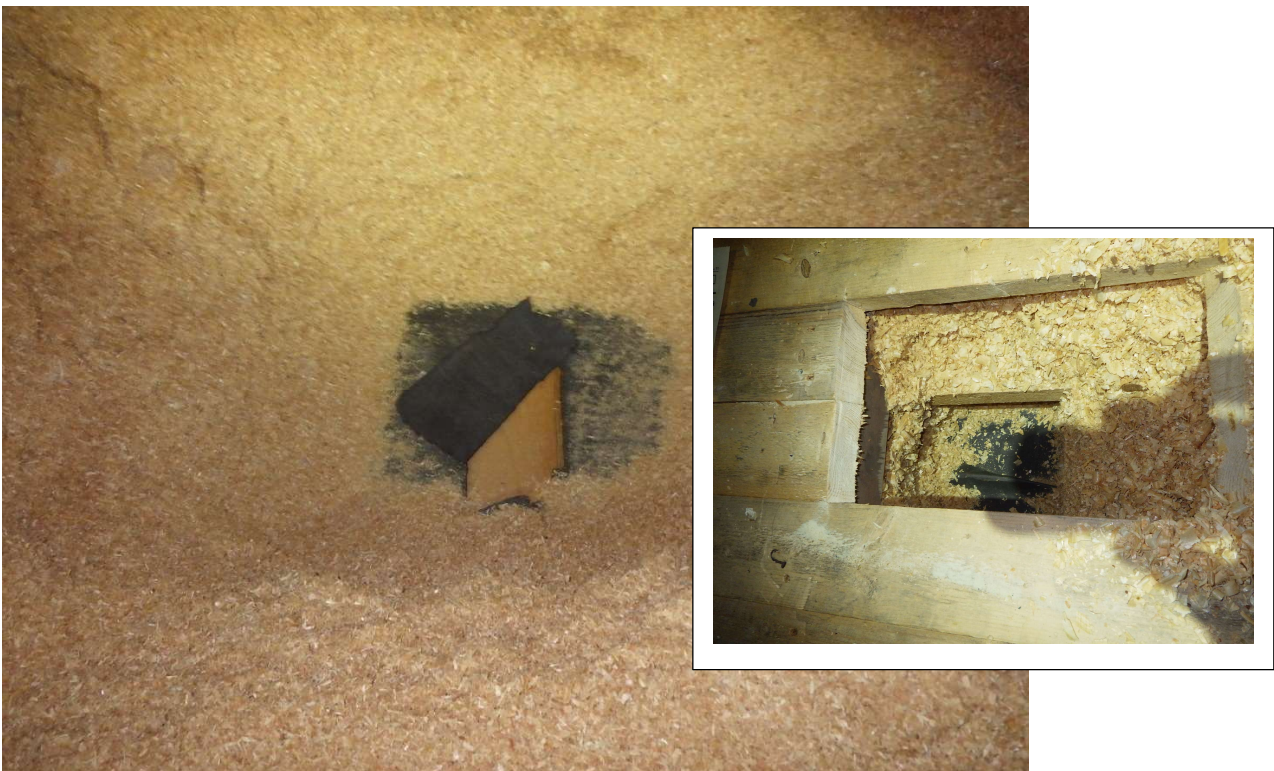
Kuva 4. Kuva yläpohjan ja välipohjan (pienempi kuva) eristetilosta. Yläpohjan ja välipohjan mustan ilmansulkukartongin PAH-summapitoisuus ylittää vaarallisen jätteen raja-arvon.

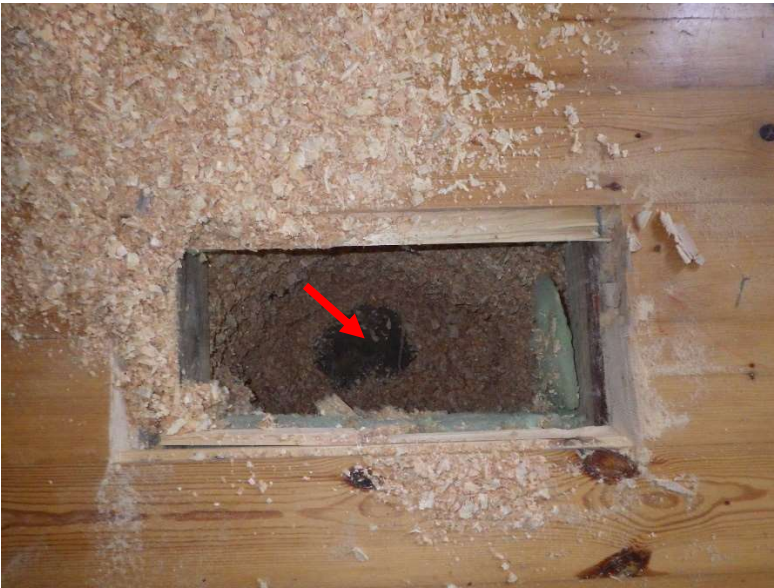
Kuva 5. Alapohjalaatan yläpinnassa olevan bitumisivelyn PAH-summapitoisuus ylittää vaarallisen jätteen raja-arvon. Kuva on olohuoneen lattiarakenteesta.

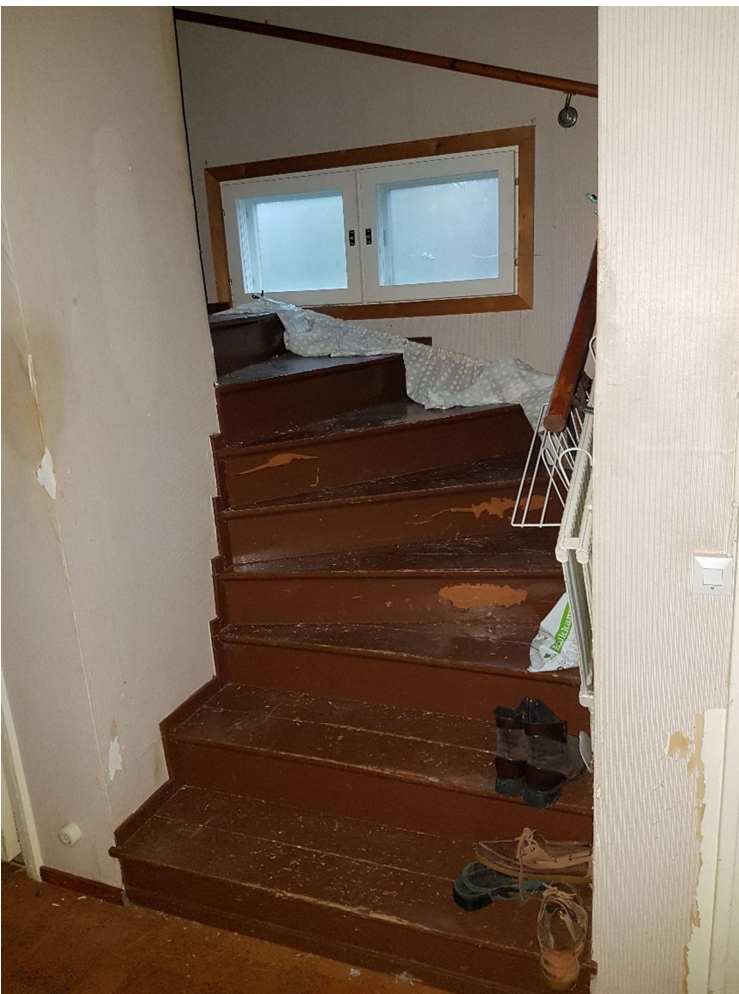
Kuva 6. Sisäportaiden ruskea maali ylittää raskasmetalleille asetettuja ohjearvoja.

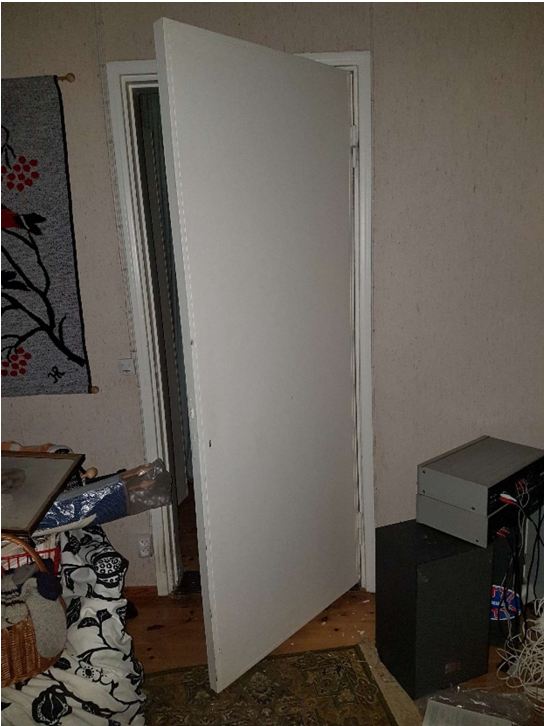
Kuva 7. Väliovien valkoinen maali ylittää raskasmetalleille asetettuja ohjearvoja.

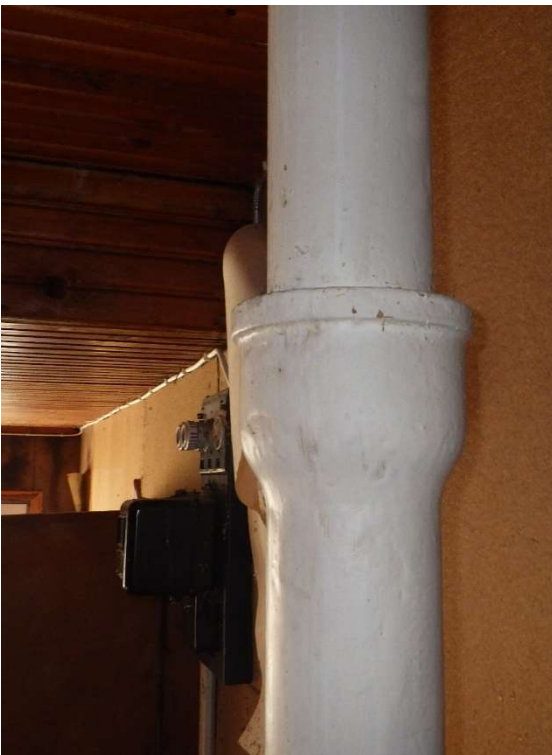
Kiinteistössä on lisäksi valurautaputkia, joiden muhviilitoksissa tiedetään olevan runsaasti lyijyä (ei näytettä). Lyijypitoisuus on otettava huomioon purkutyössä ja jätteenhävityksessä.

Kuva 8. Valurautaputken liitokset sisältävät runsaasti lyijyä (ei näytettä). Kuva on ullakkokerroksesta.

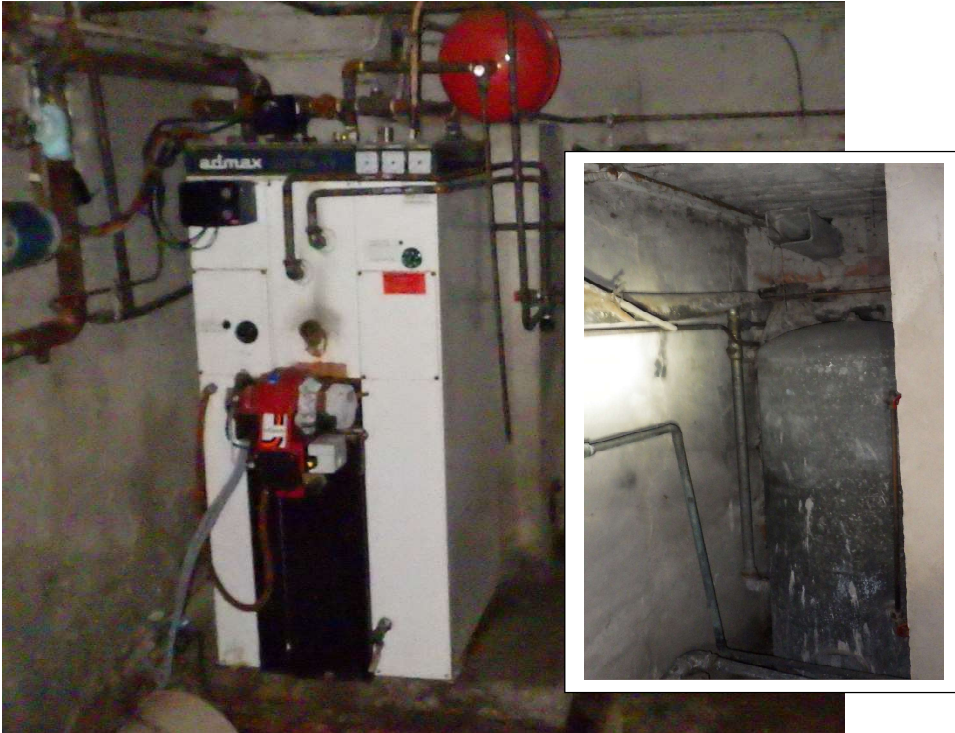
Kuva 9. Kellarikerroksen öljysäiliön ja öljykattilan eristeenä on saatettu käyttää asbestia ja niiden osat sisältävät todennäköisesti runsaasti öljyhiilivetyjä (ei näytettä).

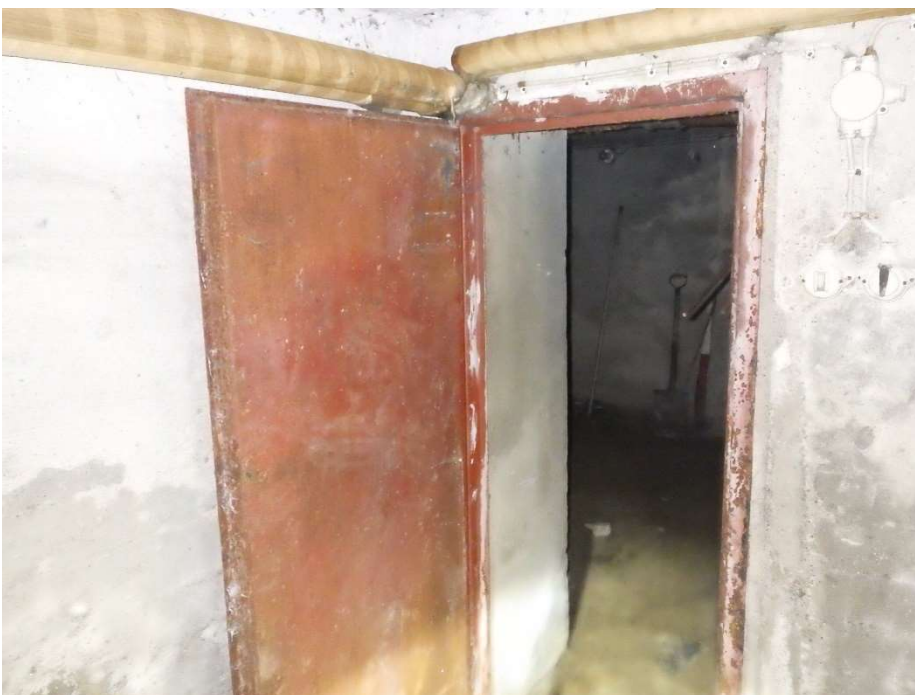
Kuva 10. Kellarikerroksen palo-ovet (3 kpl) saattavat sisältää asbestia (ei näytettä).

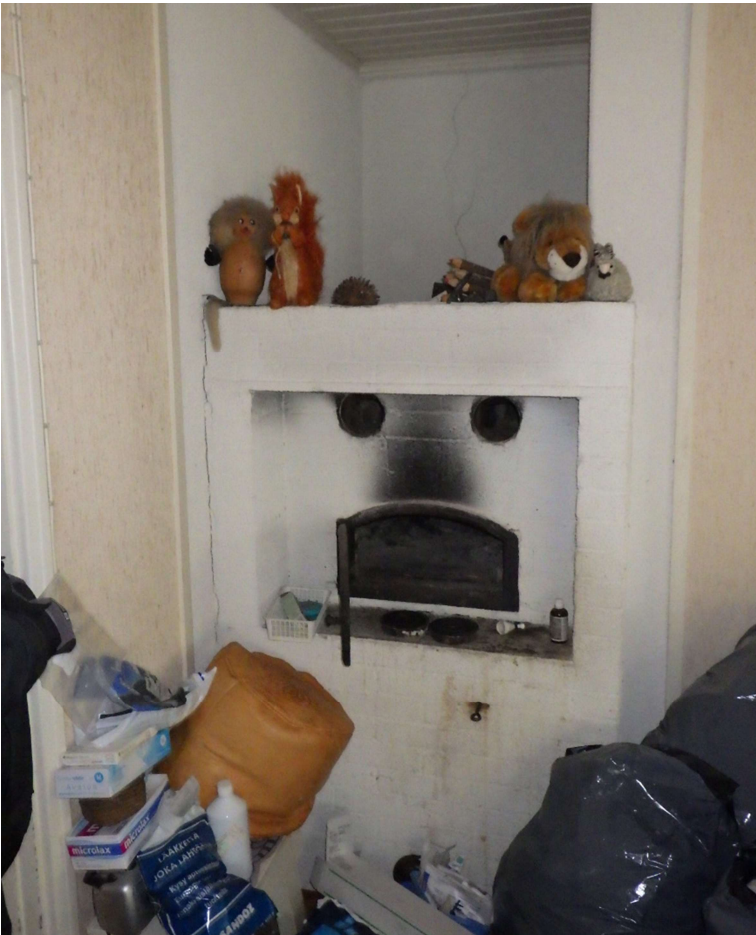
Kuva 11. Tuvan leivinuuni. Ohjeiden mukaan etenkin 1940-60 luvuilla erilaisissa uuneissa (saunan-, leivin- ja rikkauunit) käytettiin lähinnä asbestipahvia palonsuojaukseen. Uunin pintarakenteiden sisällä saattaa olla asbestipitoista pahvia. Uunista otettiin näyte vain sen pintavalusta. Pintavalu ei sisällä asbestia.

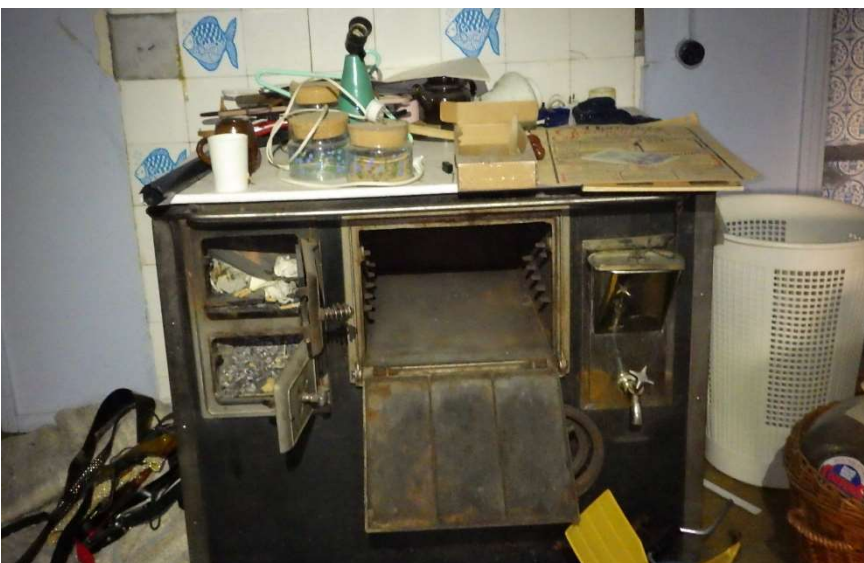
Kuva 12. Yläkerran hella. Ohjeiden mukaan etenkin 1940-60 luvuilla erilaisissa uuneissa (saunan-, leivin- ja rikkauunit) käytettiin lähinnä asbestipahvia palonsuojaukseen. Uunin pintarakenteiden sisällä saattaa olla asbestipitoista pahvia (ei näytettä).

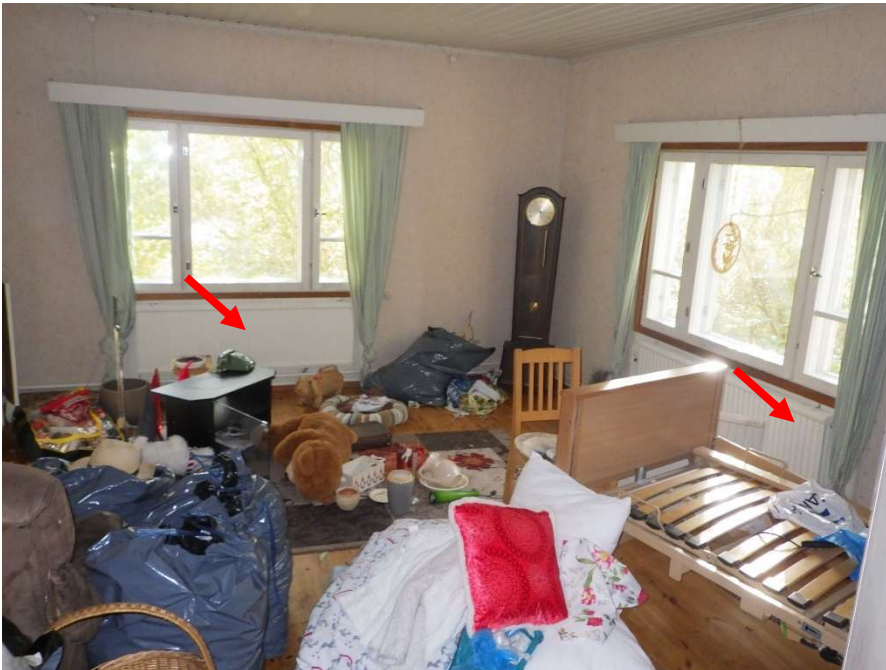
Kuva 13. Lämmityspatterien maali sisältää todennäköisesti ohjearvot ylittävän määrän raskasmalleja (epähuomiossa ei otettu näytettä).

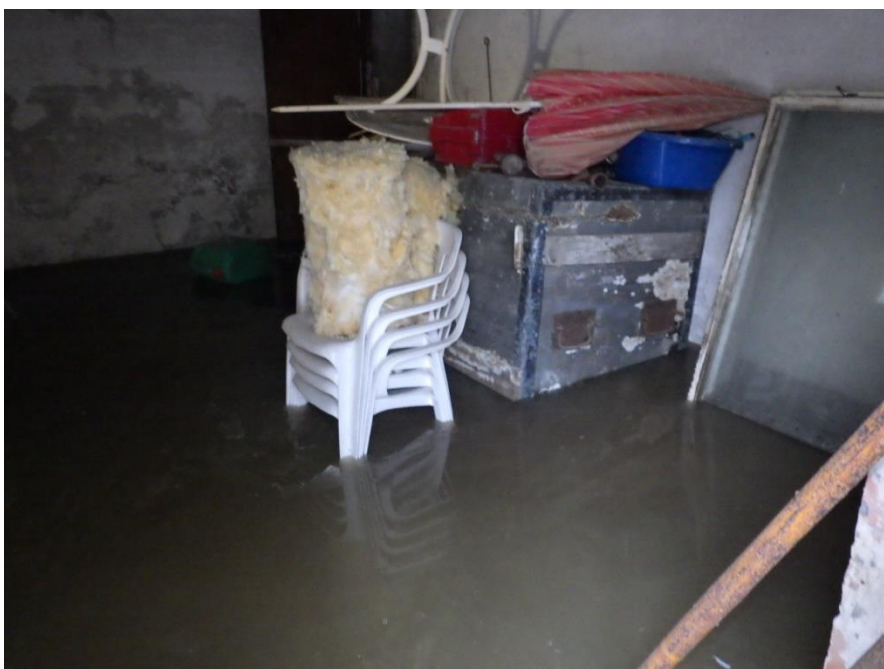
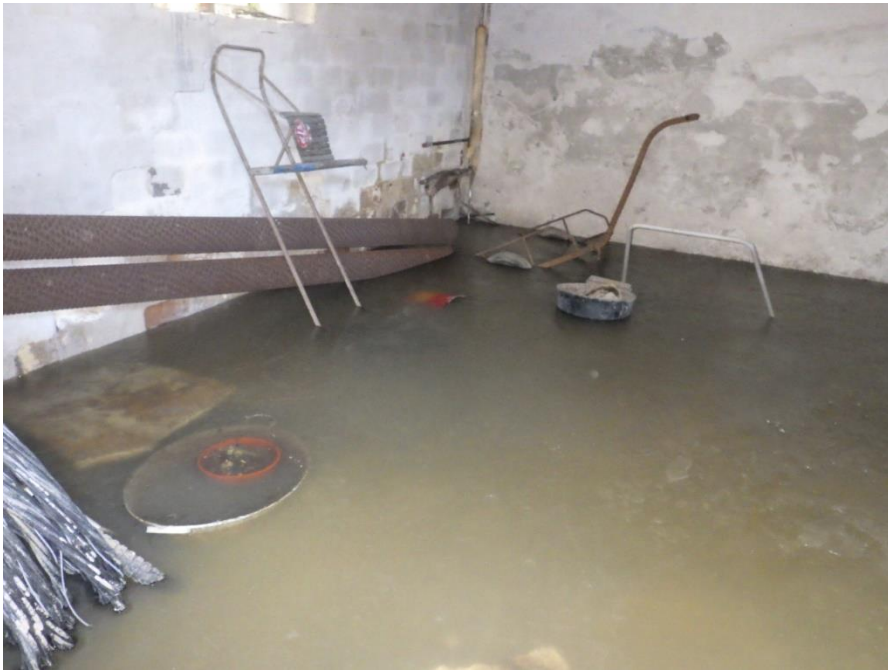
Kellarikerroksen alapohjarakenteen kosteusmittausta ei suoritettu, mutta koska alapohjan betonilaatta on kokonaisuudessaan veden alla, voidaan sen olettaa olevan kapillaarialueella.

Kuva 1 Alapohjarakenne kellaritilassa veden peitossa

Kuva 2 Alapohjarakenne kellaritilassa veden peitossa

Tutkimuksessa tehtyjen havaintojen perusteella rakennuksen alapohjarakenteessa havaittiin laajoja kosteus- ja mikrobivaurioita, jotka johtuvat maakosteuden aiheuttamasta kosteusrasituksesta.

- Kellarikerroksen vesien poistaminen imuroimalla. Kellarikerroksen alapohjan betonirakenteiden ja mahdollisten betonilaatan alapuolisten lämmöneristeiden ja täyttöjen uusiminen nykyvaatimuksien mukaiseksi.
- Ensimmäisen kerroksen alapohjarakenteen uusiminen purkamalla betonirakenteen yläpuoliset, vedeneristys-, puu- ja täyttörakenteet. Alapohjarakenne suositellaan uusimaan kosteusteknisesti turvallisemmaksi rakenteeksi. Uudessa rakenteessa suositellaan kiinnittämään huomiota rakenteen pitkäaikaiskestävyyteen.
- Alapohjarakenteen kosteusrasituksen pienentämiseksi suositellaan lisäksi uusimaan rakennuksen ulkopuolinen täyttö perusmuurin vieressä kapillaarisen kosteuden katkaisevalla kerroksella, uusimaan ulkopuolinen vedeneristys sekä uusimaan salaojitus.

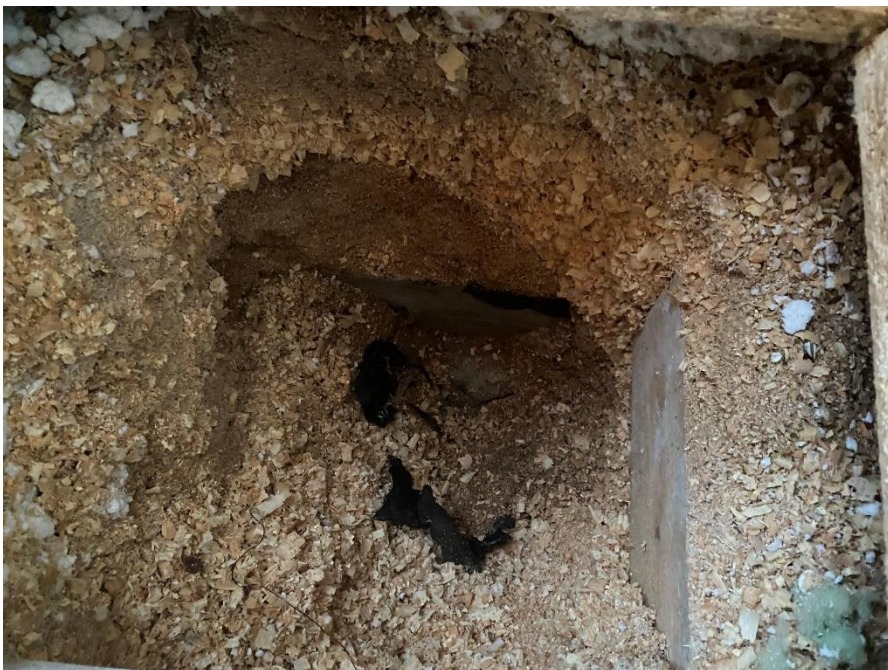
| Näytteen tunnus | Rakenneavaus | Materiaali | Aistinvaraisesti havaittavissa viitteitä vauriosta | Tulosten tulkinta |
|---|---|---|--|---|
| M21 | [AP2] / [VP3] | AP täyttö, sahanpuru / kutterilastu | kyllä | vahva viite vauriosta |

Kuva 3 Alapohjarakennetta ensimmäisessä kerroksessa [AP2/VP3]

Ensimmäisen kerroksen alapohjan puurakenteissa havaittiin kohonneita kosteuksia tutkimuspisteessä [AP1/VP3]. Todennäköisesti maakosteus rasittaa puurakenteita. Ensimmäiseen kerrokseen tehdyistä alapohjan tutkimuspisteistä havaittiin tulevan voimakasta mikrobihajua. Alapohjan täytöstä otetut näytteet viittasivat täytön mikrobivaurioitumiseen.

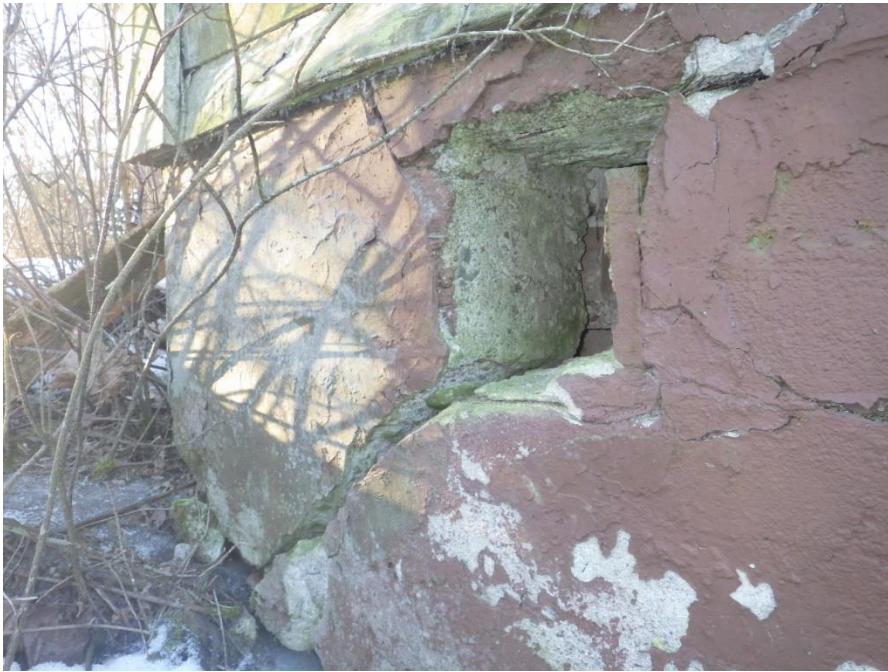
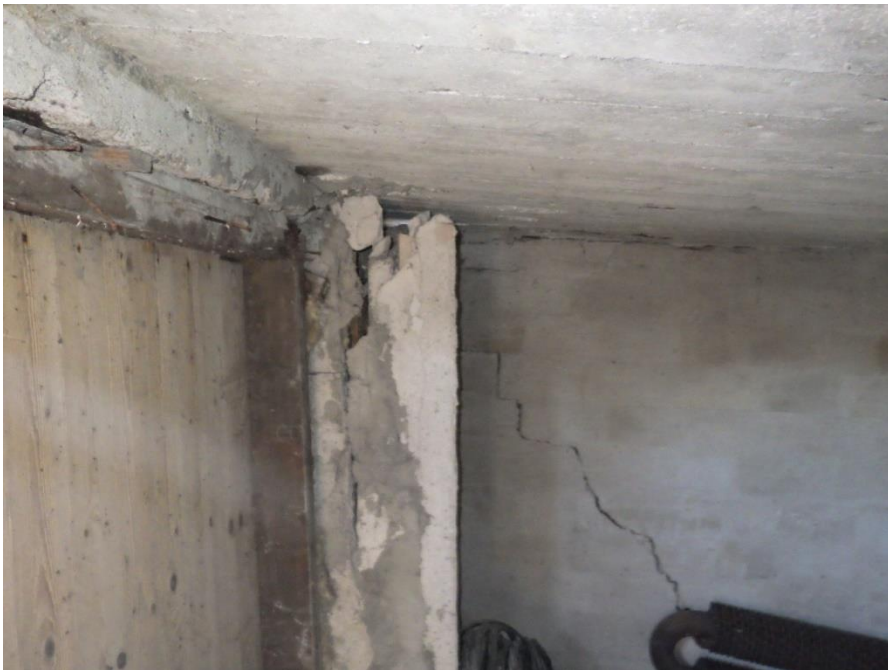
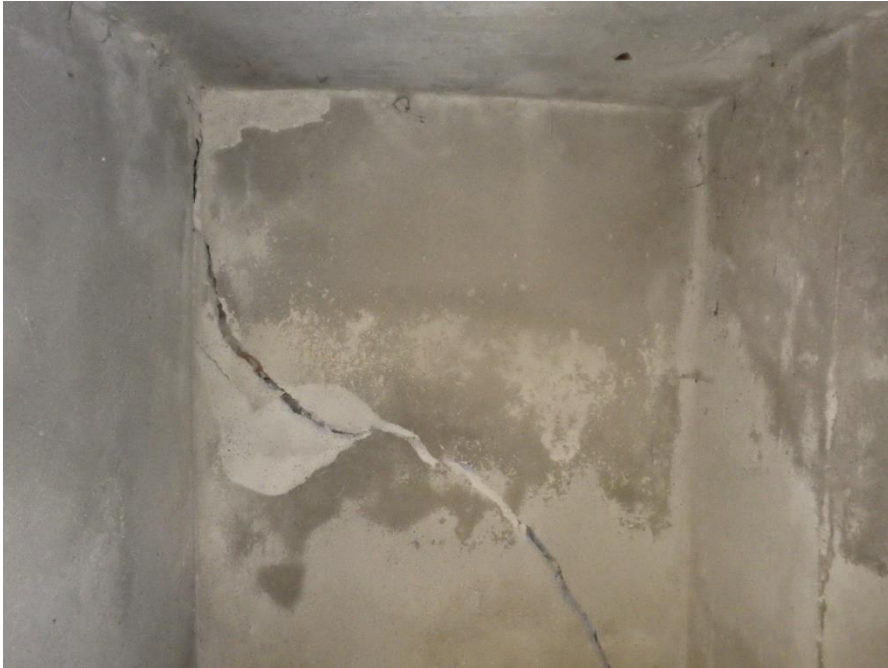
Betonirakenteisessa perusmuurissa havaittiin suuria runkohalkeamia ja osittain perusmuurin havaittiin kallistuneen. Perusmuurin betonirakenne oli koeporauksista tehdyin pehmeää ja menettänyt lujuuttaan.

Kellaritiloissa havaittiin perusmuurin rakenteellisten vaurioiden takia sortumisvaara.

Kuva 4 Perusmuurin runkohalkeamia

Kuva 5 Perusmuurin runkohalkeamia

Kuva 6 Perusmuurin runkohalkeamia

Betonin lujuutta tutkittiin rakenteeseen tehdyistä koeporauksista aistinvaraisesti arvioiden. Betoni oli tutkimuksessa tehdyin havainnoin pehmeää ja osittain menettänyt lujuuttaan. Rakennuksen perusmuurissa havaittiin laajoja runkohalkeamia sekä perustuksien kallistumista. Runkohalkeamat ja kallistuminen ovat osittain routa- / pakkasvaurioita ja osittain johtuu perustuksien painumisesta.

- Rakennuksen perustuksien vahvistaminen / perustuksien alla olevan maaperän stabilointi hallitsemattomien painumien estämiseksi
- Maanvastaisen ulkoseinärakenteiden / rakennuksen perusmuurin oikaisu ja haljenneiden perustusrakenteiden vahvistaminen
- Rapautuneen ja lujuutensa menettäneen betonin rakenteellinen vahvistaminen
- Rakenteen kosteusrasituksen pienentämiseksi suositellaan lisäksi uusimaan ulkopuolinen täyttö perusmuurin vieressä kapillaarisen kosteuden katkaisevalla kerroksella, uusimaan ulkopuolinen vedeneristys sekä uusimaan salaojitus.

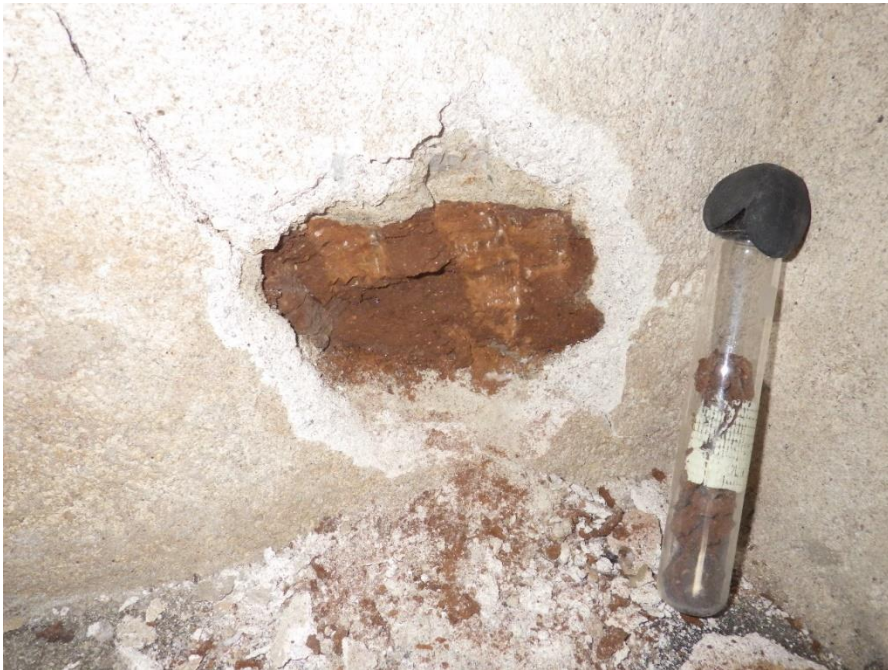
| Mittapiste | Syvyys, mm | Lämpötila, °C | Kosteus, RH % | Vesisisältö, g/m ³ | Anturi | Arvio kosteusolosuhteista |
|---|---|---|---|---|---|---|
| B2 | 10 – 25 | 23,3 | 99,1 | 20,76 | 2 | Märkä |

Kuva 8 Kellarin runkorakenteiden kosteusmittausta [B2]

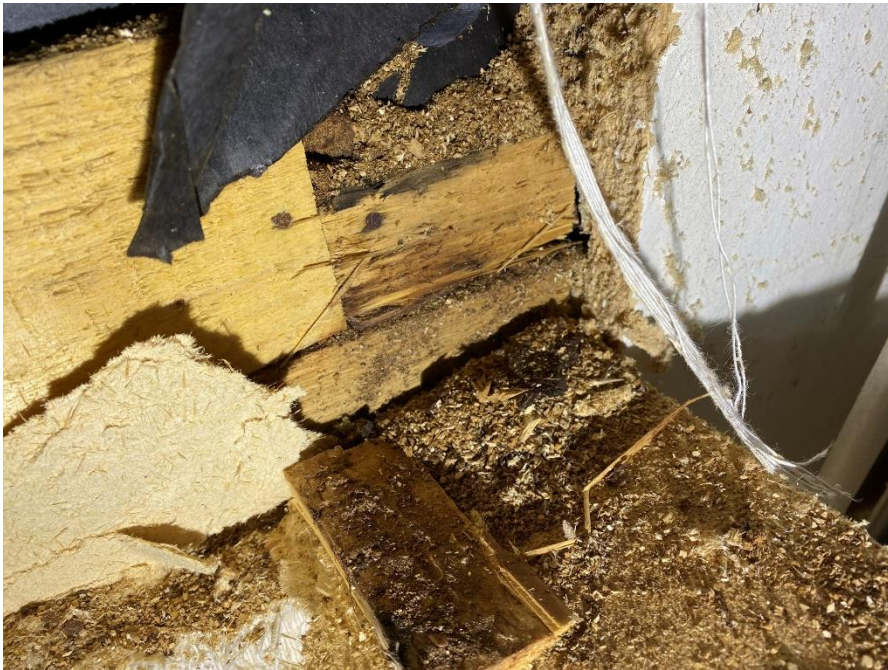
| Näytteen tunnus | Tutkimus-piste | Materiaali | Aistinvaraisesti havaittavissa viitteitä vauriosta | Mikrobianalyysin tulosten tulkinta |
|---|---|---|--|---|
| M1 | [US1] | Täyttö, puru | kyllä | vahva viite vauriosta |
| M2 | [US1] | Runko, puu | kyllä | vahva viite vauriosta |

Kuva 11 Mikrobikasvua ulkoseinärakenteen sisällä [US1]

- Ulkoseinän lämmöneristeen ja runkorakenteiden purkaminen.
- Ulkoseinärakenteen uusiminen nykyaikaisella rakenneratkaisulla, jossa on kiinnitetty huomiota rakenteen kosteus- ja lämpötekniiseen toimintaan sekä rakenteen pitkäaikaiskestävyyteen.

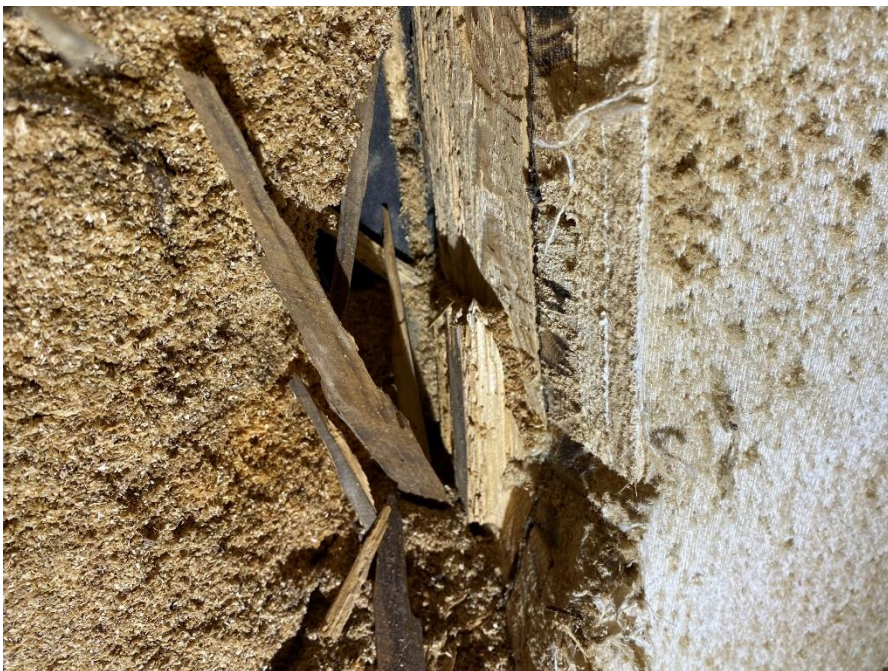
Rakenneavauksessa [US2] havaittiin lahovaurioita.

| Näytteen tunnus | Tutkimus-piste | Materiaali | Aistinvaraisesti havaittavissa viitteitä vauriosta | Mikrobianalyysin tulosten tulkinta |
|---|---|---|--|---|
| M3 | [US2] | Täyttö, puru | kyllä | vahva viite vauriosta |
| M4 | [US2] | Runko, puu | kyllä | vahva viite vauriosta |

Kuva 12 Lahovaurioita ulkoseinän sisällä [US2]

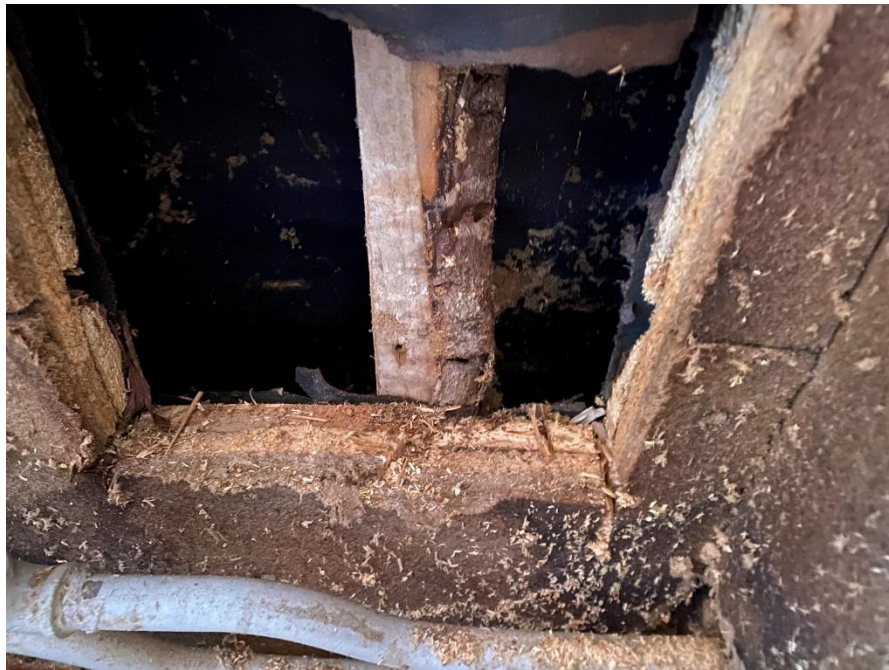
| M11 | [US6] | sisäverhous, huokoinen kuitulevy | kyllä | vahva viite vauriosta |
| M12 | [US6] | Runko, puu | kyllä | vahva viite vauriosta |

Kuva 16 Rakenneavaus [US6], seinän sisällä eriste painunut

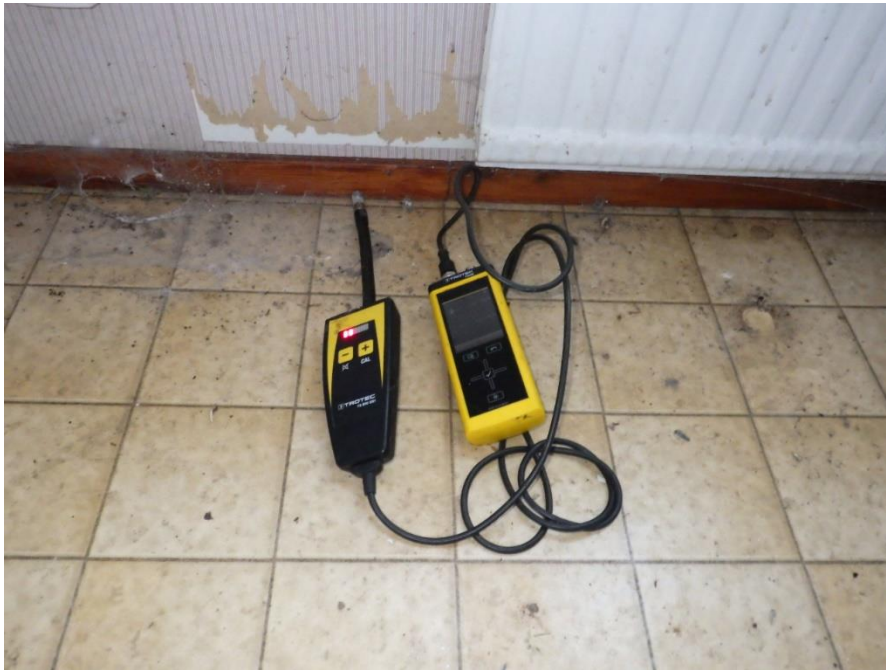
Tehdyissä tutkimuksissa havaittiin merkkiainetta kulkeutuvan ulkoseinärakenteen sisältä rakennuksen sisätiloihin. Vuotokohtina havaittiin välipohjan ja ulkoseinän sekä ikkunoiden rakenneliitokset.

Kuva 18 Merkkiainekokeen suorittamista, kaasun kulkeutumisen tarkastelua sisätilojen puolelta

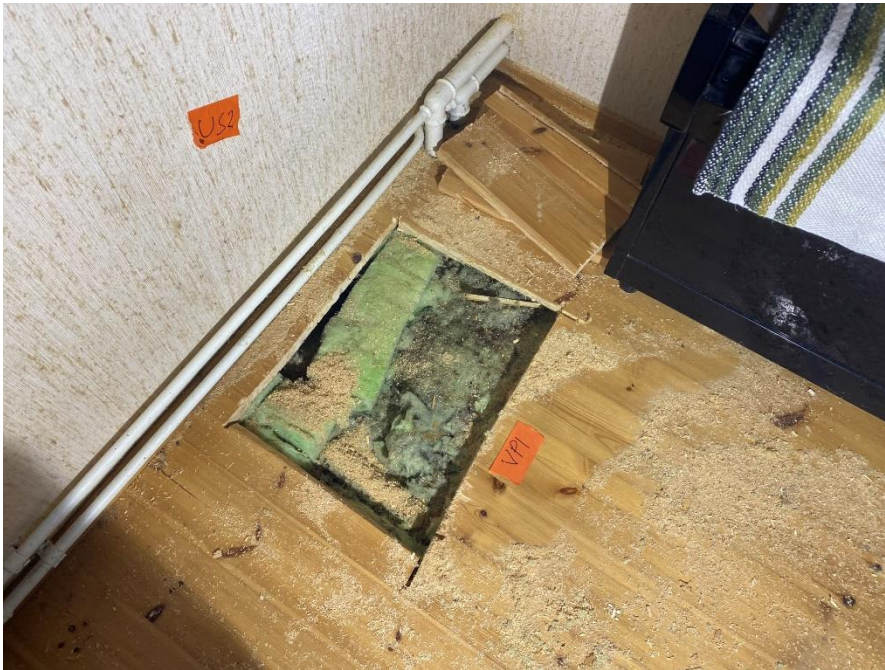
Välipohjarakenteeseen tehdyistä rakenneavauksista havaittiin 1. ja 2. kerroksessa tulevan kokemuseräisesti arvioituna mikrobikasvustoon viittaavaa hajua. Välipohjan rakenneavauksessa [VP1] havaittiin viitteitä vesikattovuodon aiheuttamista kosteusvaurioista.

| Näytteen tunnus | Rakenneavaus | Materiaali | Aistinvaraisesti havaittavissa viitteitä vauriosta | Tulosten tulkinta |
|---|---|--|--|---|
| M19 | [VP1] | täyttö, orgaaninen aines | kyllä | vahva viite vauriosta |

Kuva 19 Välipohjan rakenneavaus [VP1], täytössä silmin havaittavaa mikrobikasvustoa

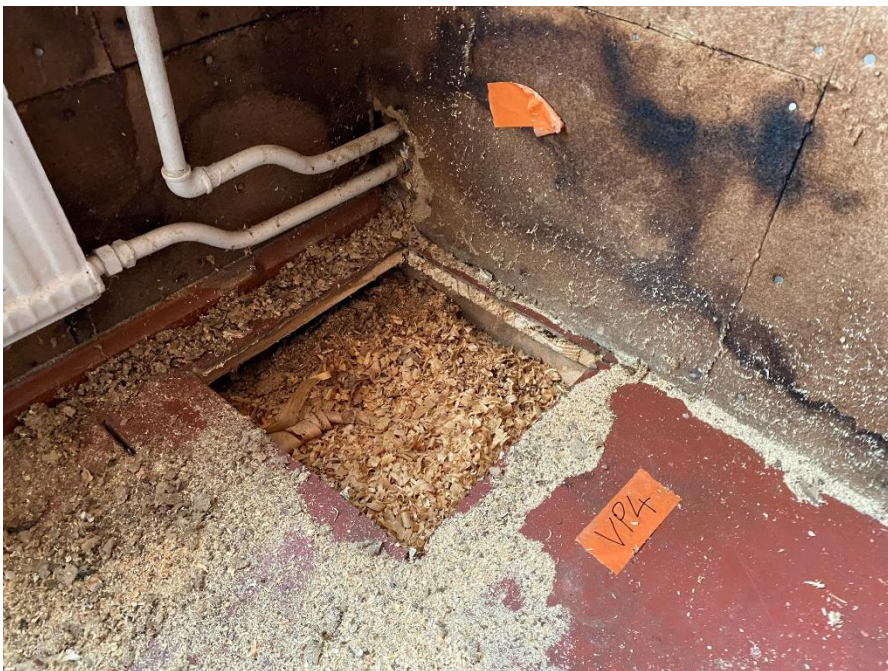
| Näytteen tunnus | Rakenneavaus | Materiaali | Aistinvaraisesti havaittavissa viitteitä vauriosta | Tulosten tulkinta |
|---|---|--|--|---|
| M22 | [VP4] | täyttö, sahanpuru / kutterilastu | kyllä | vahva viite vauriosta |

Kuva 22 Välipohjan rakenneavaus [VP4], rakenteissa viitteitä vesikattovuodon aiheuttamista kosteusvauriosta.

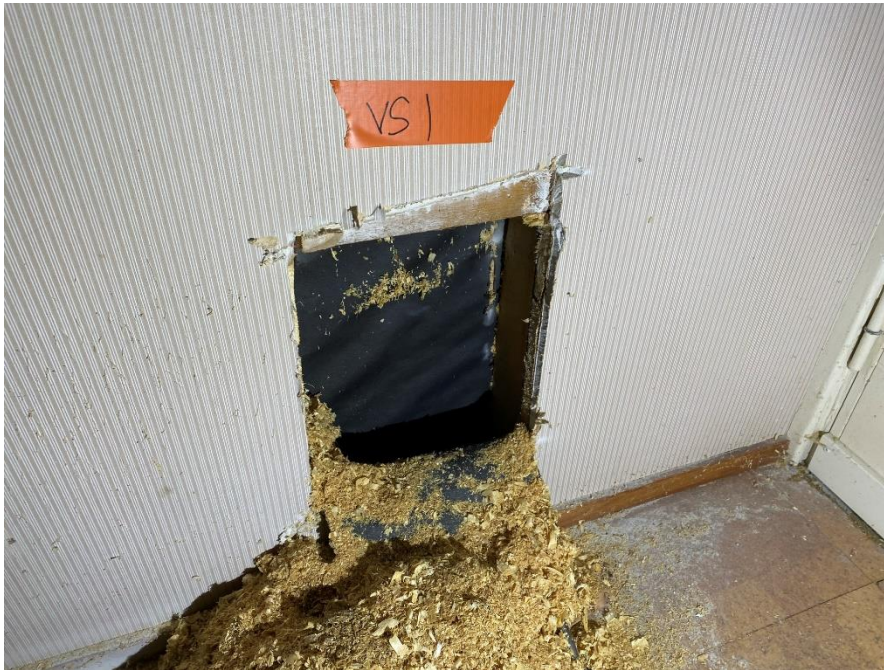
| Näytteen tunnus | Rakenneavaus / sijainti | Materiaali | Aistinvaraisesti havaittavissa viitteitä vauriosta | Tulosten tulkinta |
|---|---|---|--|---|
| M15 | [VS1] | täyttö, sahanpuru | ei | vahva viite vauriosta |

Kuva 23 Väliseinän rakenneavaus [VS1]

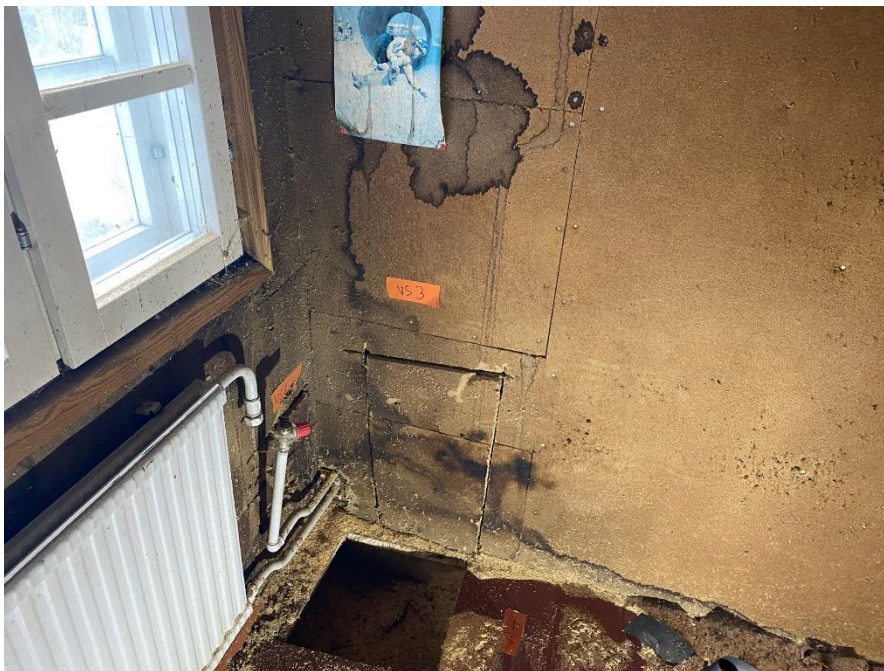
Väliseinässä havaittiin viitteitä kosteusvaurioista tutkimuspisteessä [VS3], johtuen vesikattovuodosta. Muissa tutkimuspisteissä ei havaittu selkeitä viitteitä vaurioista.

Kuva 24 Väliseinässä aistinvaraisesti havaittavissa viitteitä kosteusvauriosta [VS3]

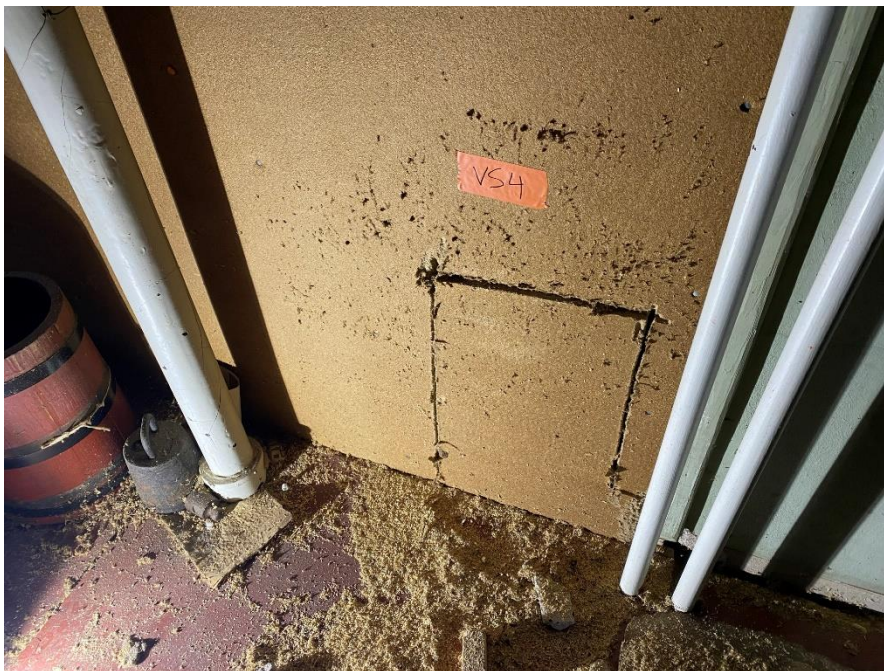
Kuva 26 Väliseinän tutkimuspiste 2. krs, piipun vieressä. Ei viitteitä vauriosta.

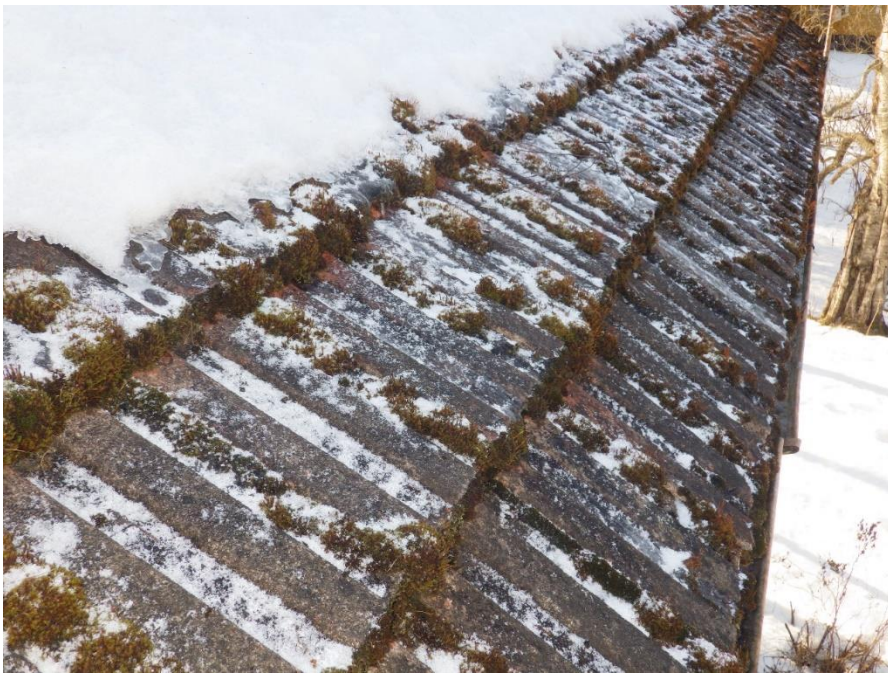
Vesikaton tiilet olivat ulkopuolisen tarkastelun perusteella sammaloituneet.

Kuva 29 Vesikatetta
