Varhaiskasvatuspaikkojen tarpeen kasvu Hyrylässä

Raportti 4.5.2023

RAKENNE- JA TALOTEKNINEN KUNTOARVIO

RAKENNE- JA TALOTEKNINEN KUNTOARVIO **Hyökkälän koulu, laajennusosa**

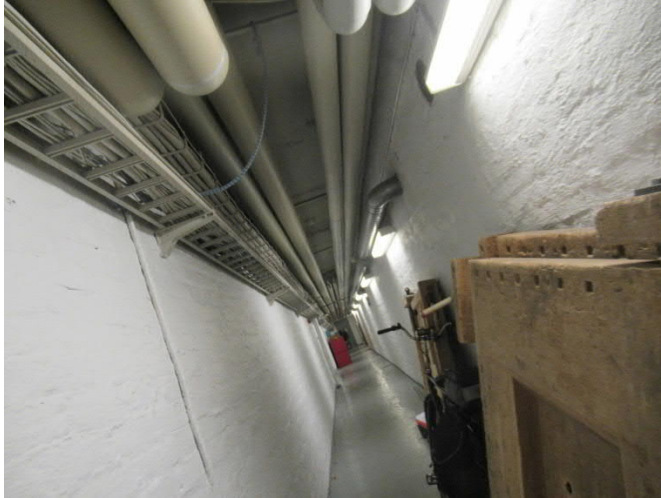
Kohde on aikakaudelta, jolloin pintarakenteissa ja maaleissa on käytetty asbestia sekä muita nykyään haitta-aineiksi luettavia aineita. Rakenne- ja pintakorjausten yhteydessä on perusteltua ottaa tarvittavat haitta-ainenäytteet (mm. asbesti ja raskasmetallit). Aiemmin haitta-aineita on kartoitettu vuosina 2002 ja 2016.

Kuva 3.3.3: Putkitunnelin vanhoja maalipintoja. Kohde on aikakaudelta, jolloin pintarakenteissa ja maaleissa on käytetty asbestia sekä muita nykyään haitta-aineiksi luettavia aineita.

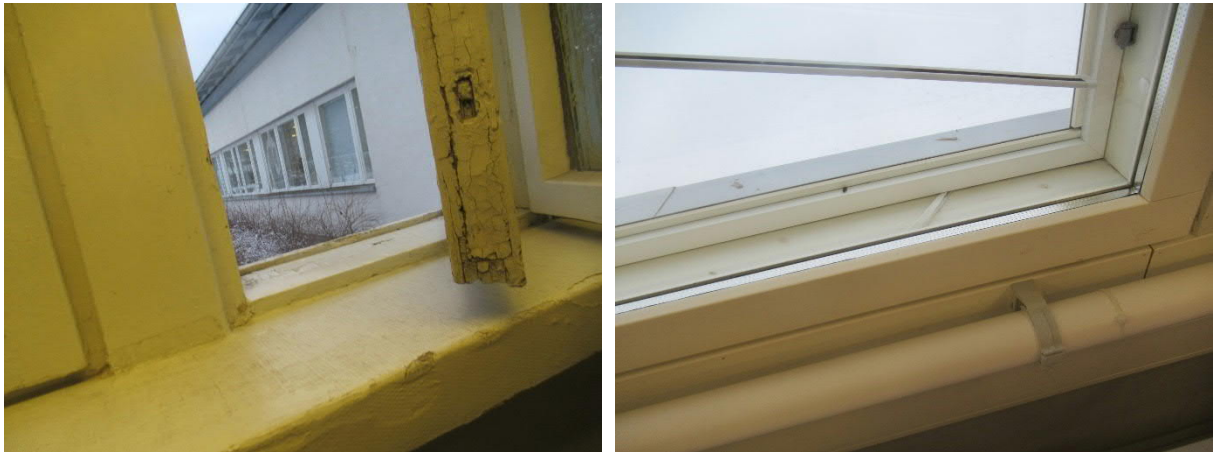
Havaintojen perusteella vuodelta 1996 olevien avattavien puualumiini-ikkunoiden kunnostuksiin (käyntitarkastus ja korjaukset, tiivisteiden uusiminen, kunnostukset (puuosat, heloitukset, mekanismit, muoviliu'ut) ja pintakäsittelyt) on perusteltua varautua tarkastelujakson alkupuolella. Uudempien, avattavien ja kiinteiden puualumiini-ikkunoiden arvioidaan tarkastelujakson ajan selviävän normaalein ylläpito- ja huoltotoimenpitein.

Kuvat 3.4.3-3.4.4: Uusimaton puuikkuna, jossa maalipinnan halkeilua ja hilseilyä. Puualumiini-ikkunan tiivistepuutteita.

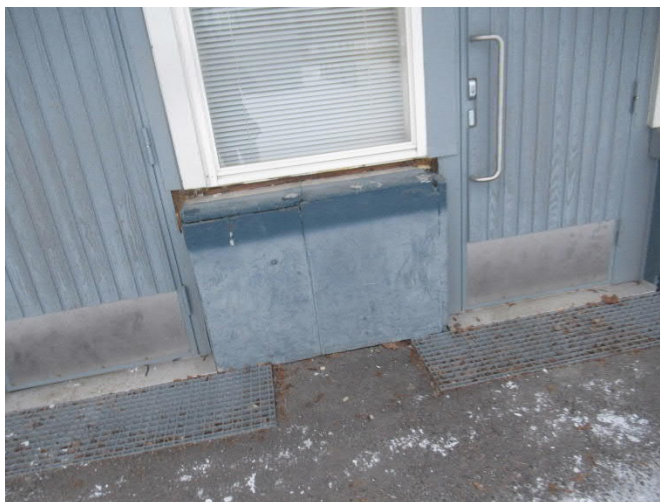
Kohteen käyntiulko-ovien toiminnassa ei havaittu kohdekierroksen aikana merkittäviä puutteita. Puuverhotuissa, maalatuissa ulko-ovissa havaittiin kuitenkin pintakäsittelyn ja puuosien kulumista ja haristumista, joten maalatut puuovet suositellaan kunnostamaan ja pintakäsittämään tarkastelujakson alussa. Samalla varaudutaan muidenkin käyntiulko-ovien kunnostuksiin ja pintakäsittelyihin.

Kuva 3.4.5: Tarkastelujakson alussa suositellaan maalatut puu-ulko-ovet kunnostamaan ja pintakäsittämään.

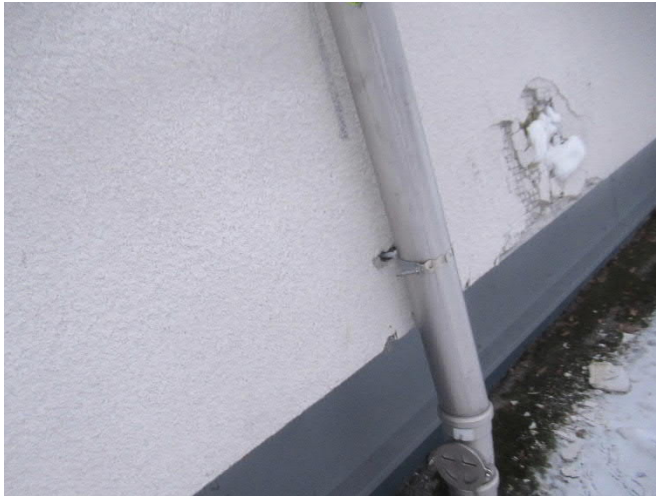
Sadevesijärjestelmän syöksytorvien alapäässä esiintyi paikoitellen muodonmuutoksia, kiinnikkeiden irtoamista sekä syöksytorviosien liikkumista. Syöksytorvien paikallisiin korjauksiin on perustelua varautua. Sadevesijärjestelmän säännöllisestä puhdistuksesta tulee huolehtia.

Kuva 3.5.1: Syöksytorvi, jonka seinäkiinnike on puutteellisesti kiinni.

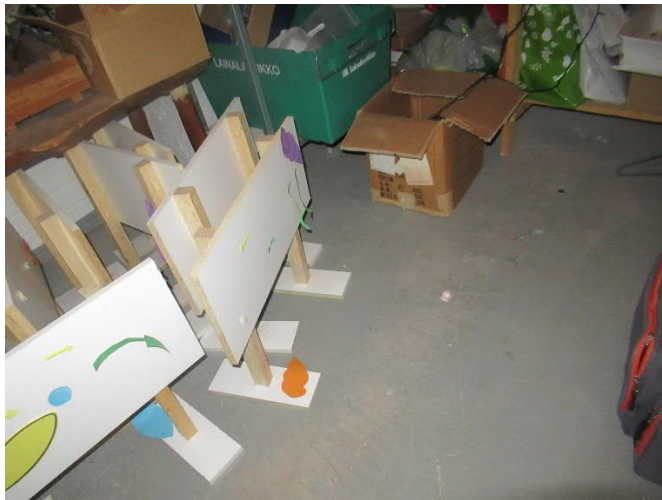
Teknisten ja yleisten tilojen sekä mm. kellarikerroksen varastotilojen maalatuissa betonilattioissa havaittiin paikoitellen halkeilua ja maalipinnan irtoamista sekä muovimattopintaisissa lattioissa korjaustarpeita (mm. sähköpääkeskuksessa lattian muovimatto on kulunut ja iäkäs), joten maalattujen betonilattioiden osittaisten maalauskorjausten sekä muovimattolattioiden osittaisten uusimisen arvioidaan ajoittuvan tarkastelujaksolle. Ennen korjauksia on perusteltua ottaa tarpeelliset haitta-ainenäytteet.

Kuva 3.6.1: Varastotilojen lattiamaalauksen kulumista ja hilseilyä.

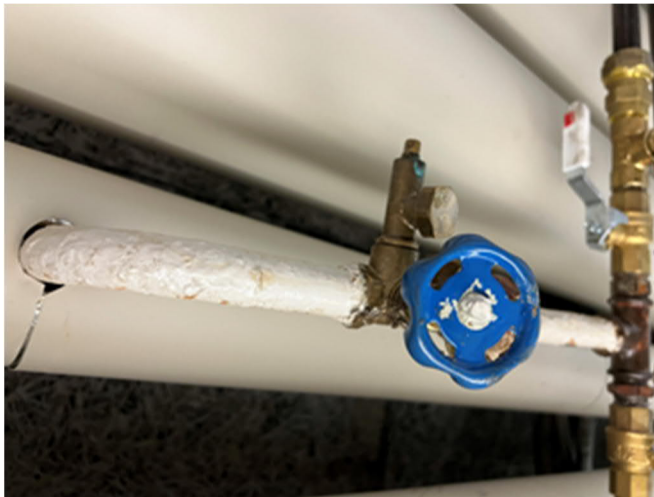
Vanhat lämmityksen sulkuventtiilit ovat jumiutuneet ja niissä on jälkiä karavuodoista. Venttiilien uusimisen arvioidaan ajoittuvan tarkastelujaksolle.

Kuva 4.1.1: Vanha lämmitysverkoston sulkuventtiili.

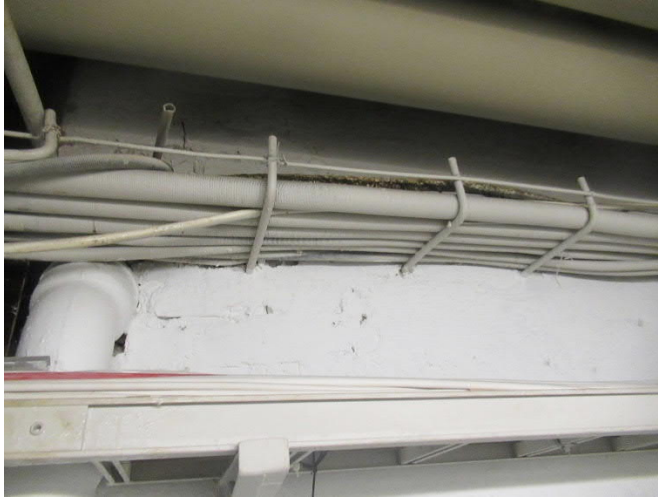
Vesi- ja viemäriverkostoille suositellaan tehtäväksi putkistojen kuntotutkimus röntgenkuvauksin niiden jäljellä olevan käyttöiän, kunnon ja toimenpidetarpeiden määrittämiseksi. Viemäriverkoston sisäpuolisen kunnon määrittämiseksi myös pohjaviemärit on tarkoituksenmukaista TV-kuvata.

Kuva 4.2.1: Vanha muovillinen valurautaviemäri pohjakerroksen käytävätilan katossa.

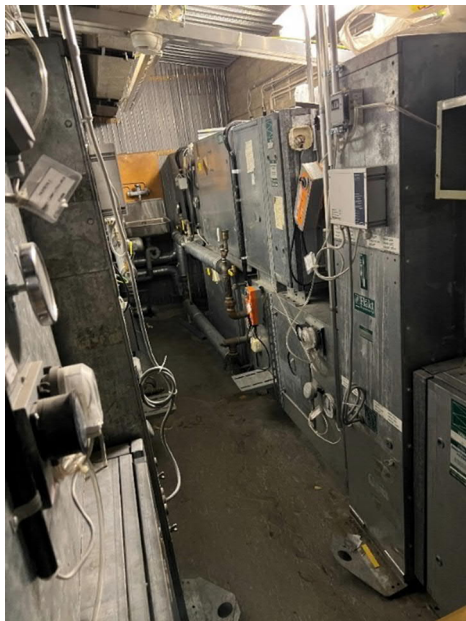
B-osan ilmanvaihtojärjestelmät alkavat olla käyttöikänsä lopussa, joten niiden uusimiseen on syytä varautua tarkastelujaksolla.

Kuva 4.3.1: B-osan ilmanvaihtokoneet TK2 ja TK3.

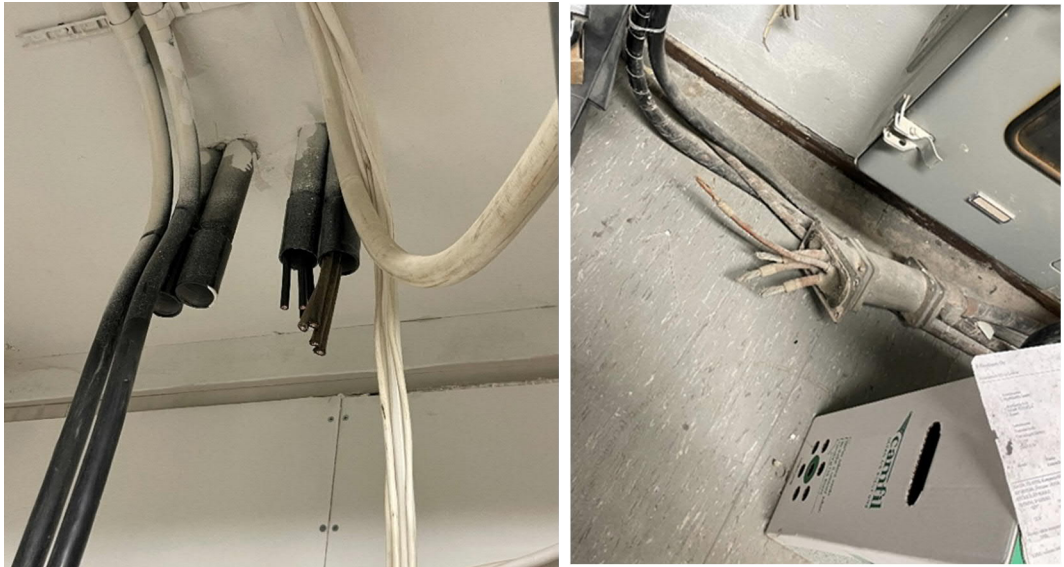
Kuvat 5.2.3-5.2.4: Vanhoja käytöstä poistettuja kaapelointeja, joissa johtimet paljaana.

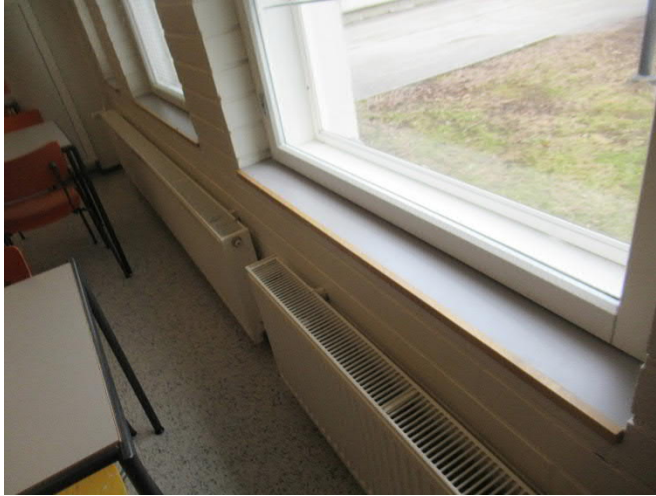
Havaintojen perusteella avattavien puualumiini-ikkunoiden kunnostuksiin (käyntitarkastus ja korjaukset, tiivisteiden uusiminen, kunnostukset (puuosat, heloitukset, mekanismit, muoviliu'ut) ja pintakäsittelyt) on perusteltua varautua tarkastelujakson aikana.

Kuva 3.4.3: Puualumiini-ikkunoiden kunnostuksiin varaudutaan tarkastelujaksolla.

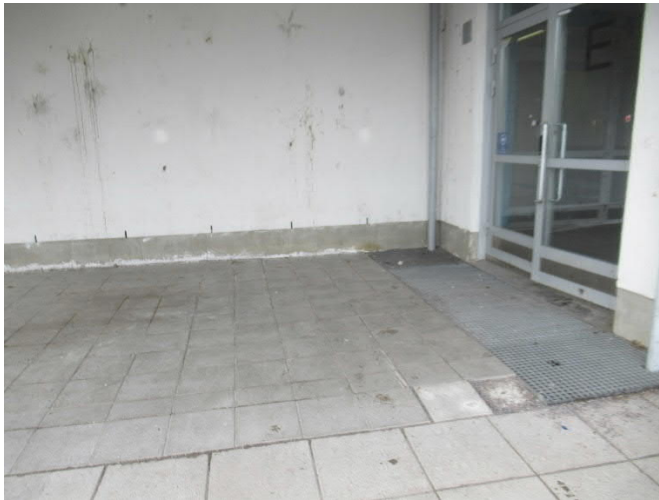
Kohteen käyntiulko-ovien toiminnassa ei havaittu merkittäviä puutteita, eikä saadun tiedon mukaan ovissa ole esiintynyt merkittäviä kunnostustarpeita. Tarkastelujakson puoliväliin mennessä on kuitenkin perusteltua käyntiulko-ovien tarkastukseen, tiivistys- ja käyntikorjauksiin, kunnostuksiin ja pintakäsittelyihin. Saman toimenpiteen arvioidaan ovien oletetun aktiivisen käytön takia ajoittuvan myös tarkastelujakson lopulle.

Kuva 3.4.4: Tarkastelujaksolla on perusteltua varautua ulko-ovien kunnostuksiin ja pintakäsittelyihin.

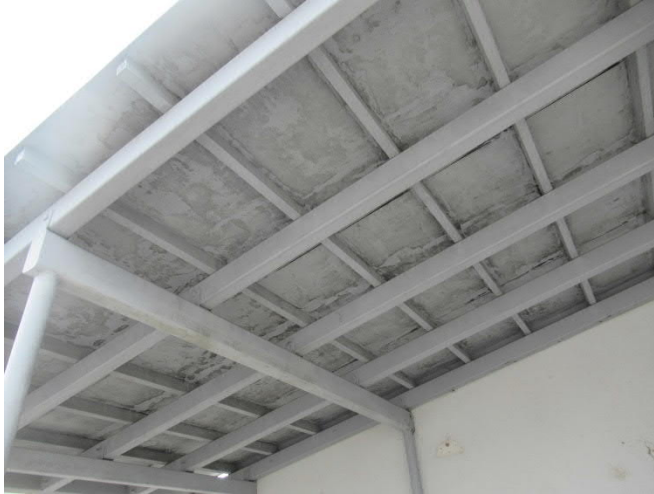
Julkisivukatosten runko-osien ja katosten alapuolisten levyverhousten korjauksiin (puhdistukset ja pintakäsittelyt) varaudutaan myös tarkastelujaksolla (mm. levyverhouksissa oli havaittavissa mustumista ja tummumista).

Kuva 3.4.5: Tarkastelujaksolla on perusteltua varautua katosten runko-osien ja levyverhousten puhdistuksiin ja pintakäsittelyihin.

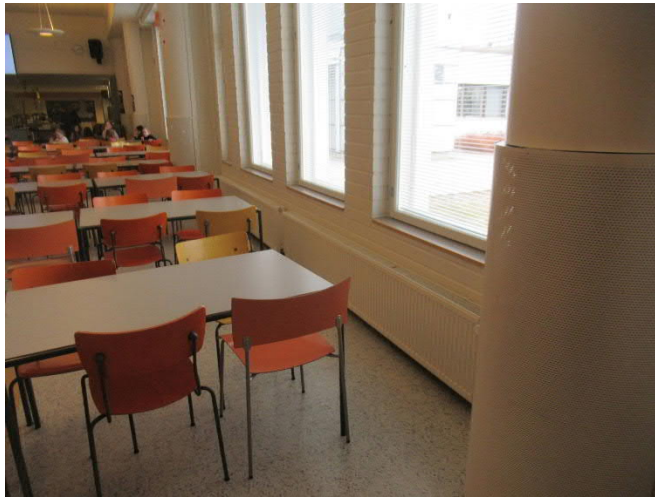
Kohteen muovimattopintaisissa lattioissa ei havaittu varsinaisia puutteita tai laajempia korjaustarpeita. Aiemmin raportissa mainittujen sisäilmamittausten tulosten perusteella myös lattioille tehtävät toimenpidetarpeet määrittyvät/tarkentuvat. Lattianrajojen sekä lattioiden ja seinien liittymien tiivistyksien (ulkoseinät) arvioidaan kuitenkin ajoittuvan tarkastelujaksolle (huomioitu raportin kohdassa 3.2 ”Perustukset”).

Kuva 3.6.1: Lattianrajojen sekä lattioiden ja seinien liittymien tiivistyksien arvioidaan ajoittuvan tarkastelujaksolle.

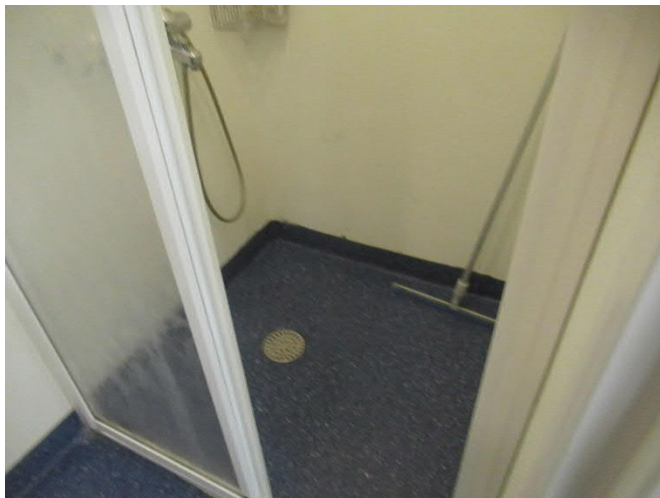
Väestönsuojassa olevien märkätilojen muovipäällysteiset seinä- ja lattiapinnat lienevät alkuperäiset, vuodelta 2004, joten ko. tilojen seinä- ja lattiapinnat ehdotetaan uusittavan laatoitetuiksi, asianmukaisin vesieristein varustetuiksi pinnoiksi. Samalla varaudutaan myös oppilas-wc-tilojen pintojen uusimiseen niiden oletetun aktiivisen käytön takia. Muilta osin em. tilojen pintojen arvioidaan olevan kunnoltaan vielä tyydyttäviä ja nykyiseen käyttötarkoitukseensa soveltuvia, joten rakennusteknisesti välttämättömiä PTS-ehdotukseen kirjattavia korjaustarpeita ei tilojen pinnoille arvioida kohdistuvan tarkastelujakson aikana.

Kuva 3.6.2: Väestönsuojassa olevien märkätilojen seinä- ja lattiapinnat ehdotetaan uusittavan vedeneristeineen.

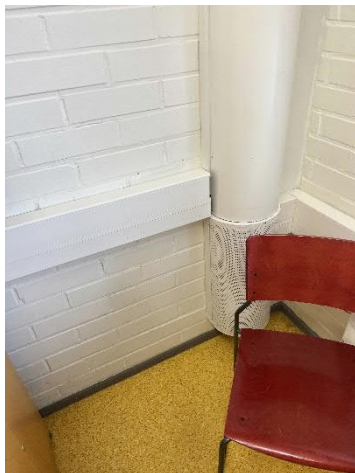
Ilmanvaihtokone alkaa olla peruskorjauksen tarpeessa tarkastelujakson puolivälissä. Kanavistot on tarkoituksenmukaista puhdistaa ja ilmavirrat säätää ilmanvaihdon peruskorjauksen yhteydessä.

Kuva 4.3.1 Syrjäyttävä tuloilmaventtiili luokahuoneessa.
