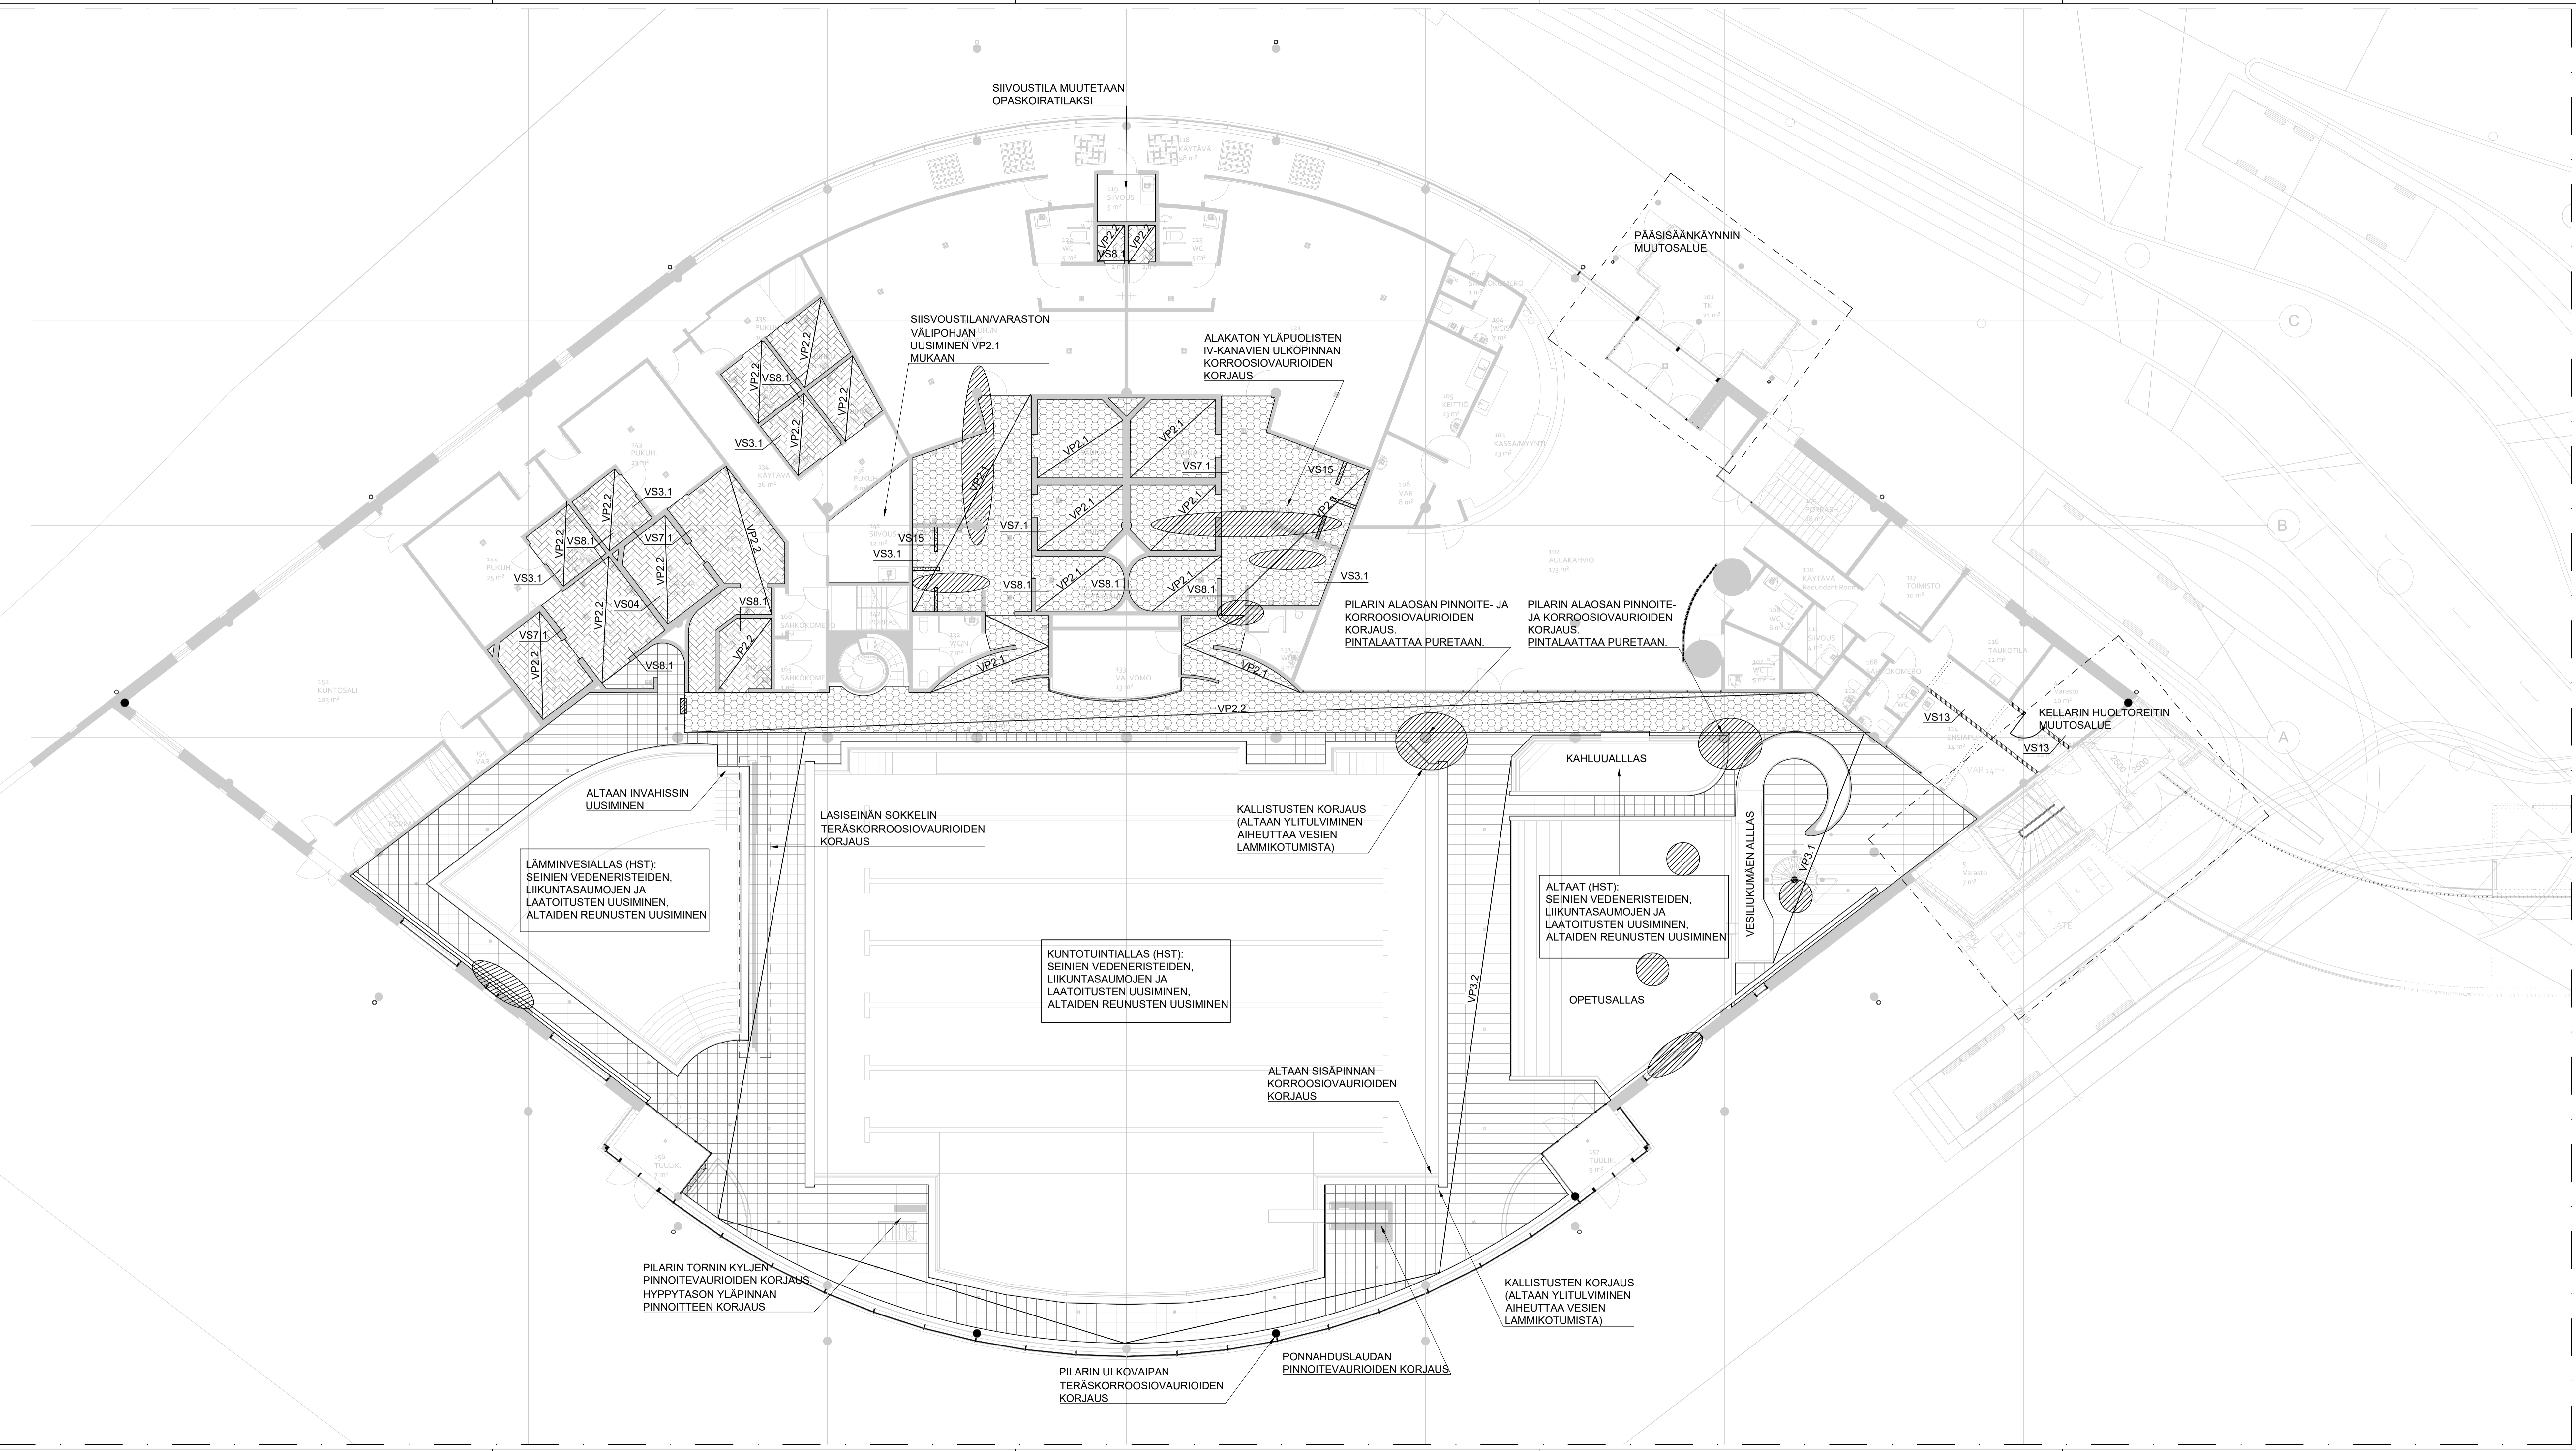
VUOTOJÄLKÄ ALAPUOLELLA
-

VP01. VEDENERISTEIDEN, KALLISTUSTEN JA LAATOITUSTEN UUSIMINEN. PINTALAATAN PURKAMINEN. SAUNOISSA LISÄKSI KIUUKAAN, OHJAUSSKESKUKSEN JA LAUTEIDEN UUSIMINEN
-

VP02. VEDENERISTEIDEN, KALLISTUSTEN JA LAATOITUSTEN UUSIMINEN. SAUNOISSA LISÄKSI KIUUKAAN, OHJAUSSKESKUKSEN JA LAUTEIDEN UUSIMINEN
-

VP03. VEDENERISTEIDEN, KALLISTUSTEN JA LAATOITUSTEN UUSIMINEN. SAUNOISSA LISÄKSI KIUUKAAN, OHJAUSSKESKUKSEN JA LAUTEIDEN UUSIMINEN
