Kissanojan inventointi 2018

Vantaanjoen ja Helsingin seudun
vesiensuojeluyhdistys ry

22.10.2018

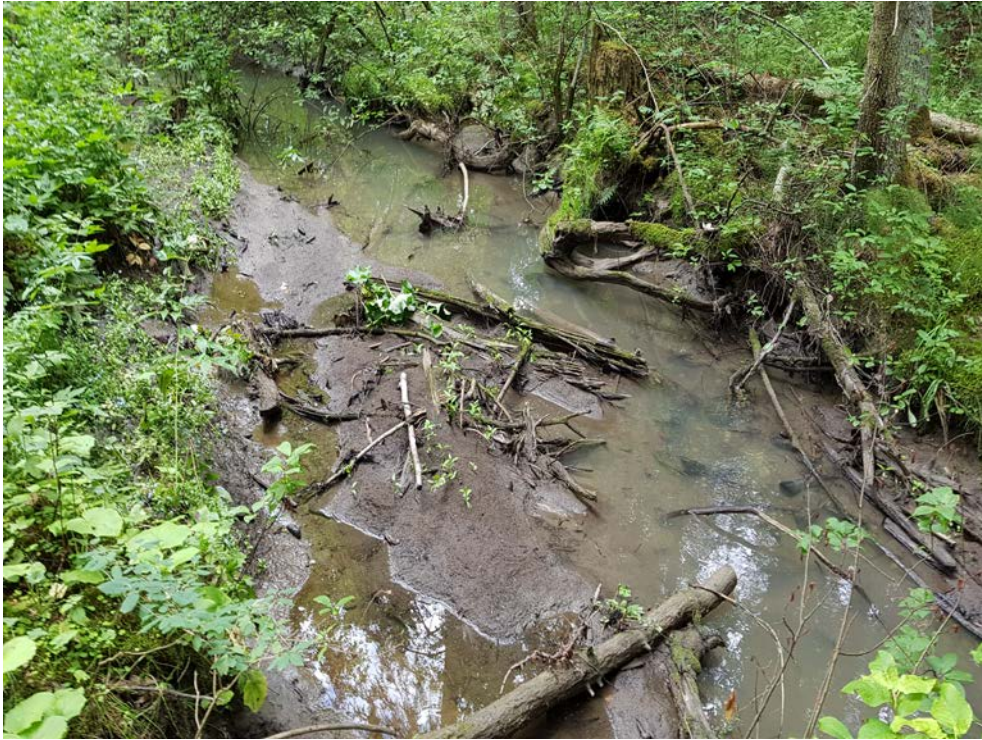
Kuva 2. Kissanojan yleisilmettä alajuoksulla. Virtaus on heikkoa ja vesi lähes kauttaaltaan "seisovaa". Virrassa on runsaasta kaatunutta puumateriaalia. Uoman pohja on savea ja tämä näkyy myös veden väri-tyksessä. Virtaus on kuljettanut alajuoksulle paljon sedimentoitunutta kiintoainesta.

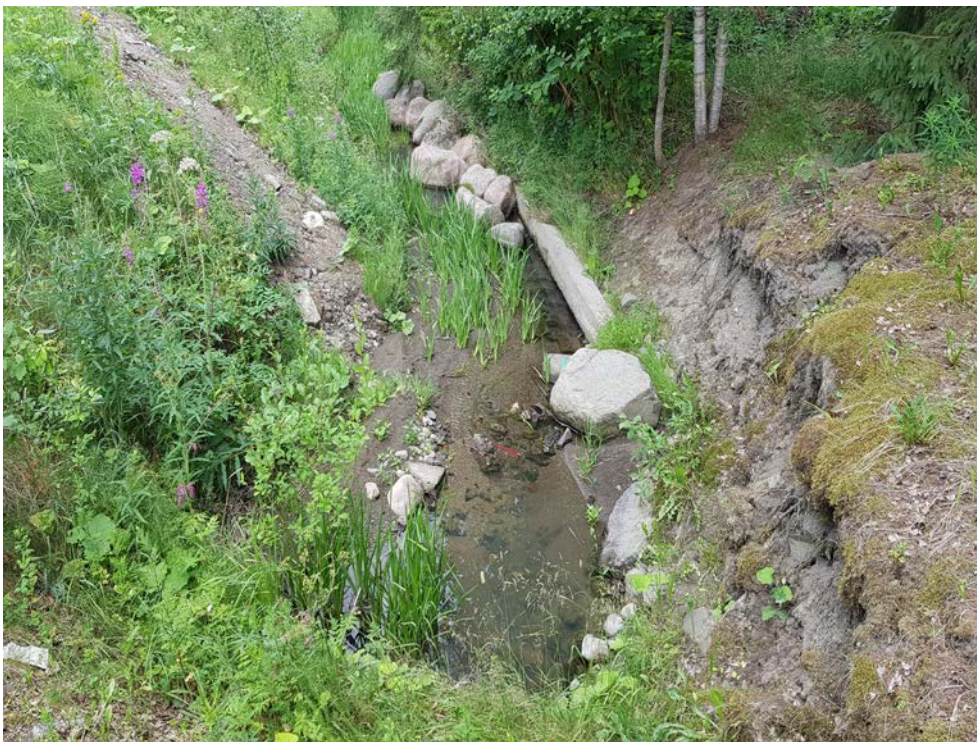
Puro virtaa useiden teiden ali, mistä syystä purossa on useita tierumpuja. Tierummut ovat riittävän syvällä purossa, joten ne eivät muodosta selviä kynnyksiä virtaukseen, mutta kiihdyttävät virtaa paikoittain.

Kuva 3. Kissanoja alittaa useita teitä ja tästä syystä purossa on useita tierumpuja. Tierumpujen lähistöllä on paikoitelle kivikkoisempaa pohjaa. Uoman reunat sortuvat virtaamavaihteluiden ja yleisen eroosion seurauksena, mistä syystä puroon tulee yhä enemmän kiintoainesta.

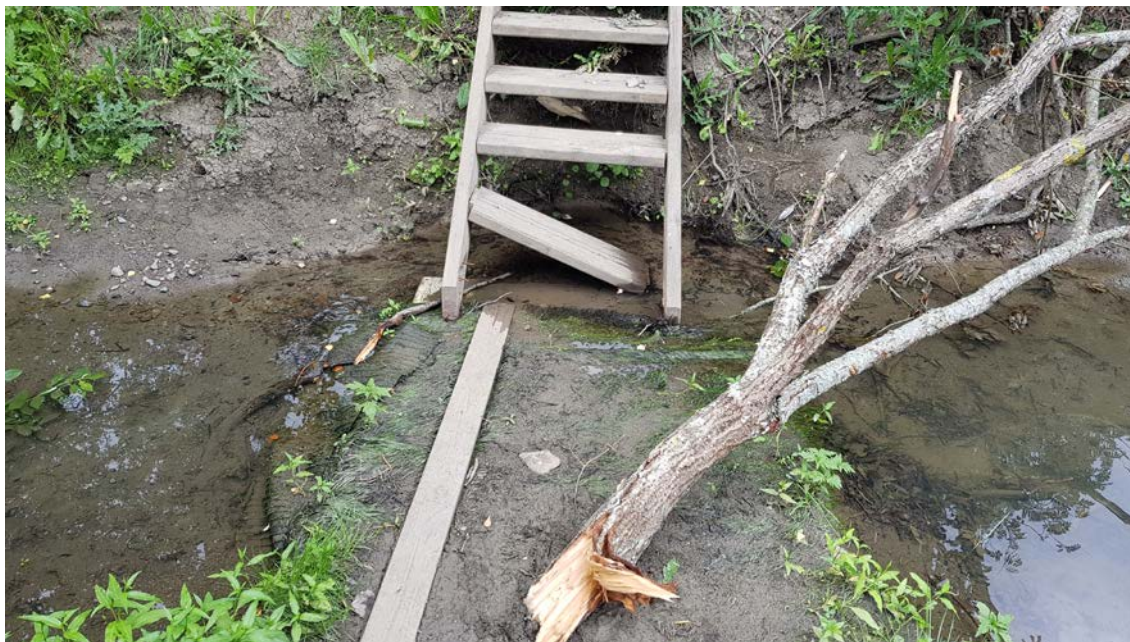
Kuva 4. Kissanoja yläjuoksun frisbeegolfkentän kohdalla. Puro on yläosiltaan hyvin vähävetinen ainakin alivirtaama-aikaan. Päävirta kulkee kuvassa näkyvien portaiden takana. Hyvin pieni virtaama ja vesimäärä voivat vaikeuttaa taimenen selviytymistä yläjuoksulla. Lisäksi pienestä vesimäärästä johtuen puro on hyvin häiriöherkkä esimerkiksi erilaisille päästöille.

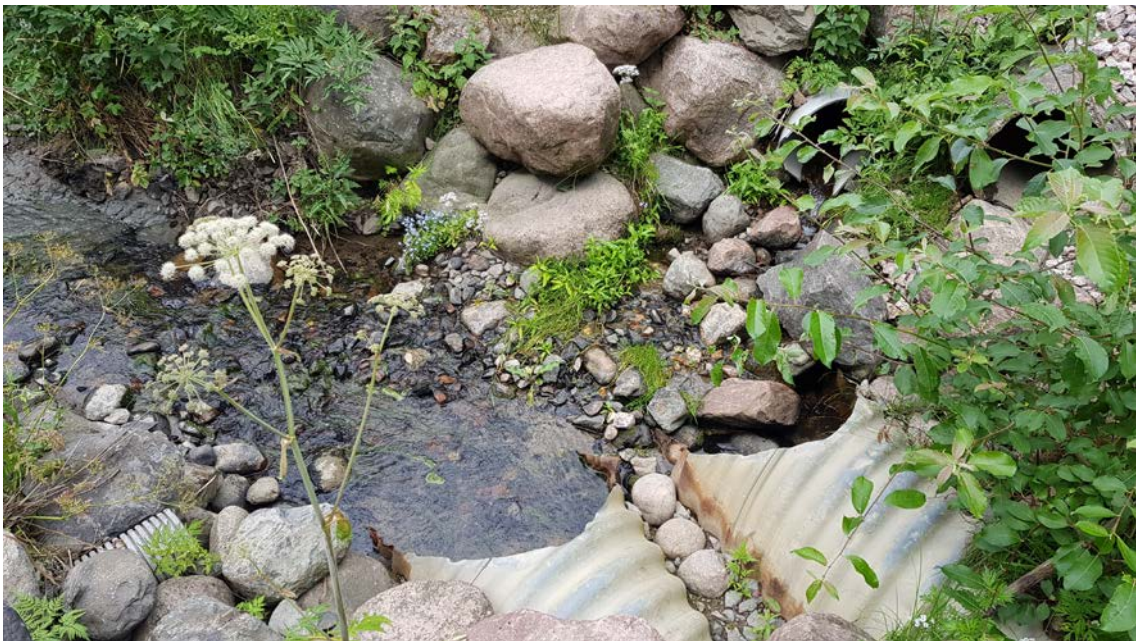
Kuva 5. Kissanojan tierummut ovat riittävän syvällä ja eivät täten muodosta vaellusestettä kaloille. Kuvassa näkyvä soraikko on yksi potentiaalisimmista taimenen kutusoraikoista purossa.

Kissanojaan tulisi lisätä kutusoraikoita ja soraikkojen läheisyyteen pienpoikasille soveltuvia poikaskivikoita. Virtausta tulisi monipuolistaa ja tarvittaessa pohjaa stabiloida soraikoiden yhteydessä. Poikastuotantoalueet tulisi sijoittaa puhdistamon purkupaikan yläpuolelle. Näin välttytään mahdollisen jätevesien ylivuotojen aiheuttamilta ongelmilta ja lisäksi saadaan taimenen poikasille todennäköisesti vähemmän rehevä elinympäristö, kun puhdistettujen jätevesien rehevöittävä vaikutus jää pois.
