Tuusulan Taidekasarmi

Jääkäripolku 2, 04300 Tuusula

Hankesuunnitelma

Projektinumero 116695.HH242636

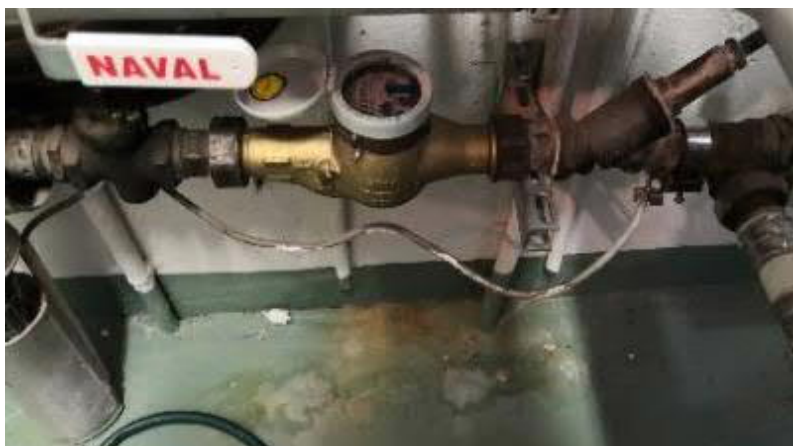
Kuva 2. Päävesimittari Aunela-rakennuksessa.

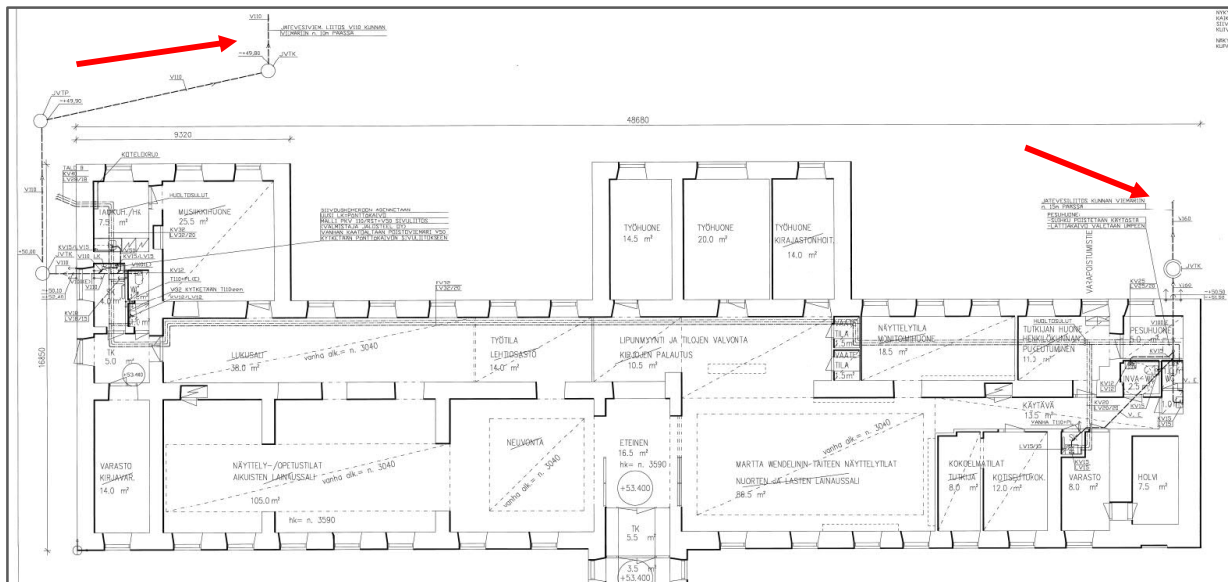
Kuva 3. Kasarmirakennuksessa on kaksi jätevedenliittymää kunnallistekniikkaan. Vasemmanpuoleisen jäteveden viemäriinlinjan koko on 110 mm (\varnothing) ja oikeanpuoleisen viemäriinlinjan koko on 160 mm (\varnothing).

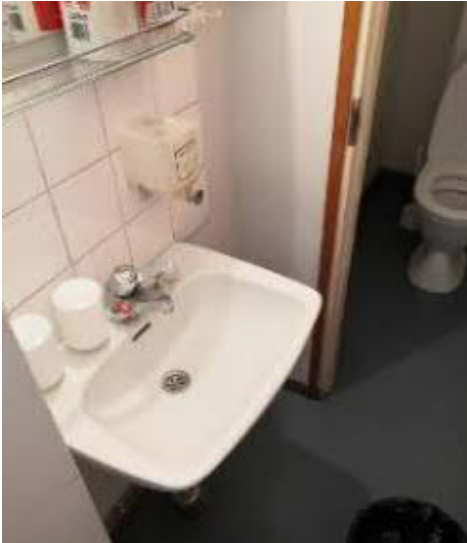
Osa kiinteistön vesi- ja viemärikalusteista on aikaisemmin toteutettujen remonttien aikana uusittuja, osa hieman vanhempia. Siivouskomoissa on myös lämpimän käyttöveden kiertojohtoon kytkettyjä pyyhekuivaimia. Vanhimpien vesikalusteiden tekninen käyttöikä on päättynyt.

Kuva 4. WC-tilassa vanha Oraksen yksiotehana sekä pesuallas, taustalla uusittu WC-istuin.

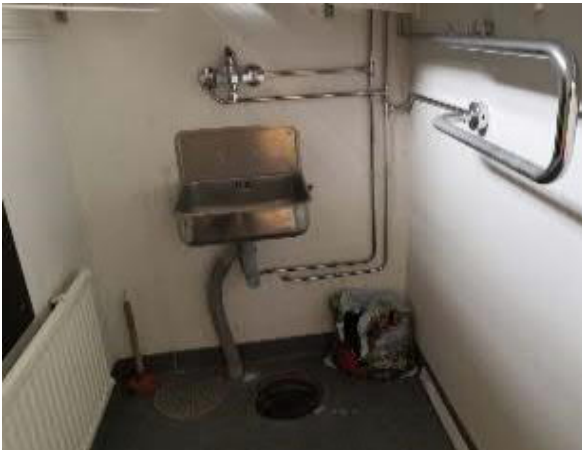
Kuva 5. Yleisnäkyä siivouskomeron varustelusta.

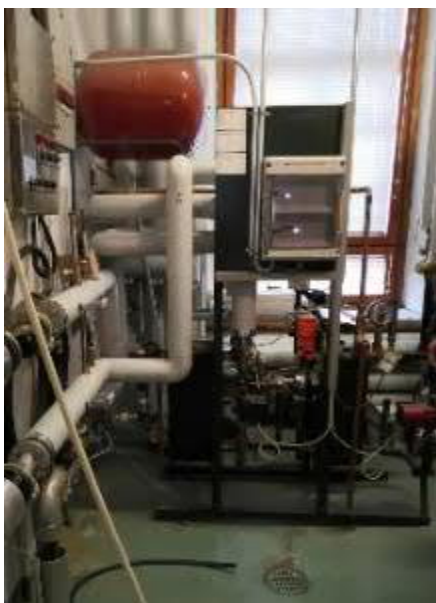
Lämmönjakokeskus sijaitsee viereisen Aunela-rakennuksen teknisessä tilassa. Lämmönjakokeskus varusteineen (säätölaitteet, pumput, paisunta-astia jne.) on todennäköisesti uusittu vuonna 2007. Lämmönjakokeskus on Alfa Laval Oy:n valmistama. Lämpimän käyttöveden siirtimen teho on 96 kW ja lämpöjohtoverkoston siirtimen teho on 125 kW.

Kuva 6. Lämmönjakokeskus sijaitsee Aunela-rakennuksessa.

Aunela-rakennuksessa sijaitsevalla kaukolämmön alajakokeskuksella ja sen oheislaitteilla on teknistä käyttöikää jäljellä noin kolme vuotta. Uusitaan lämmönjakokeskus (käyttövesi 96 kW ja lämmitysverkosto 125 kW) varusteineen. Toimenpiteessä uusitaan mm. siirtimet, pumput, putkistovarusteet, paisunta- ja varolaitteet. Termostaattiset patteriventtiilit, sulku- ja säätöventtiilit uusitaan, verkosto huuhdellaan ja lämmitysverkostot tasapainotetaan. Tarvittaessa uusitaan myös lämmityspattereiden ilmaruuvit ja paluupuolen sulkuventtiilit. Suunnitteluvaiheessa tarkastellaan tarkemmin uuden lämmönjakokeskuksen mitoitusvarusteineen, jotta mm. sen tehot riittävät ravintolaan käyttöön (käyttöveden lämmitys, patteriverkoston lämmitys ja ilmanvaihdon lämmitys). Lämmitysjärjestelmien saneerauksen kustannus on arvioitu siten, että saneerataan nykyiset järjestelmät (ei siis muuteta esim. lämmönjakotapaa lattialämmitykseksi).

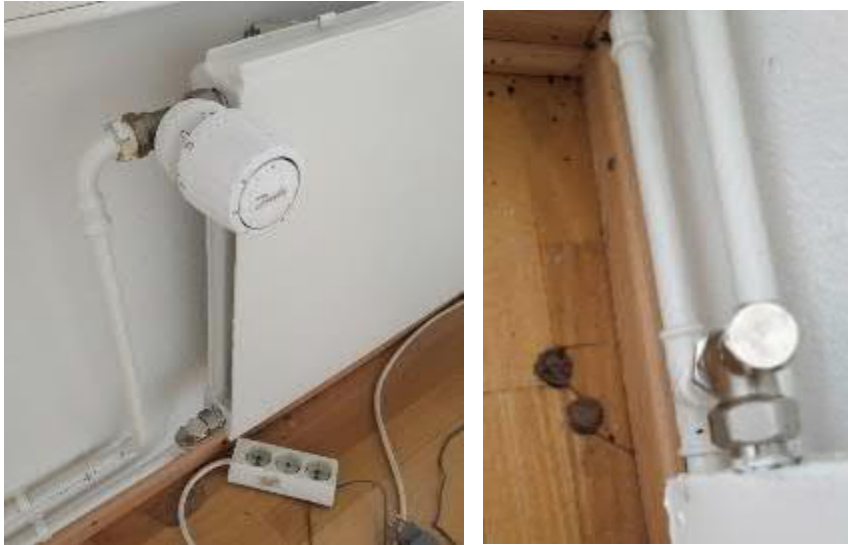
Kuva 7. Lämmityspatteri ja termostaattinen patteriventtiili. Oikealla näkyvissä vanhat ja tulpatut lämmityspattereiden kytkentäjohtojen läpivientipaikat lattiapinnassa.

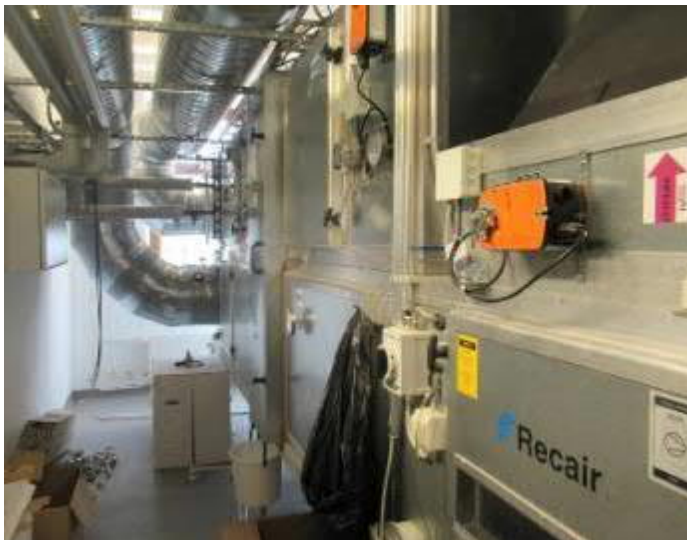
Kuva 8. Rakennuksen ilmanvaihtokonepaketti, valmistaja on Recair. Paketti on vuodelta 2013.

Rakennusta palvelee yksi tulo-/poistoilmavaihtokonepaketti (valmistusvuosi 2013), joka on varustettu suodatuksella, pyörivällä lämmöntalteenotolla, lämmityspatterilla ja taajuusmuuttajakäyttöisillä suoravetopuhaltimilla. Ilmanvaihtokoneen tuloilmamäärä on 1,1 m³/s ja poistoilmamäärä 1,1 m³/s. Ilmanvaihtokone soveltuu alle 100 henkilön määrälle ravintolakäytössä. Kohteen arvioitu asiakasmäärä tulee olemaan noin 150 henkilöä.
