Environment Testing

OHKOLAN KIVIAINESTOIMIPISTE POHJA- JA PINTAVESIEN TARKKAILU 2023

NCC INDUSTRY OY, OHKOLAN KIVIAINESTOIMIPISTEEN POHJA JA PINTAVESIEN TARKKAILU 2023

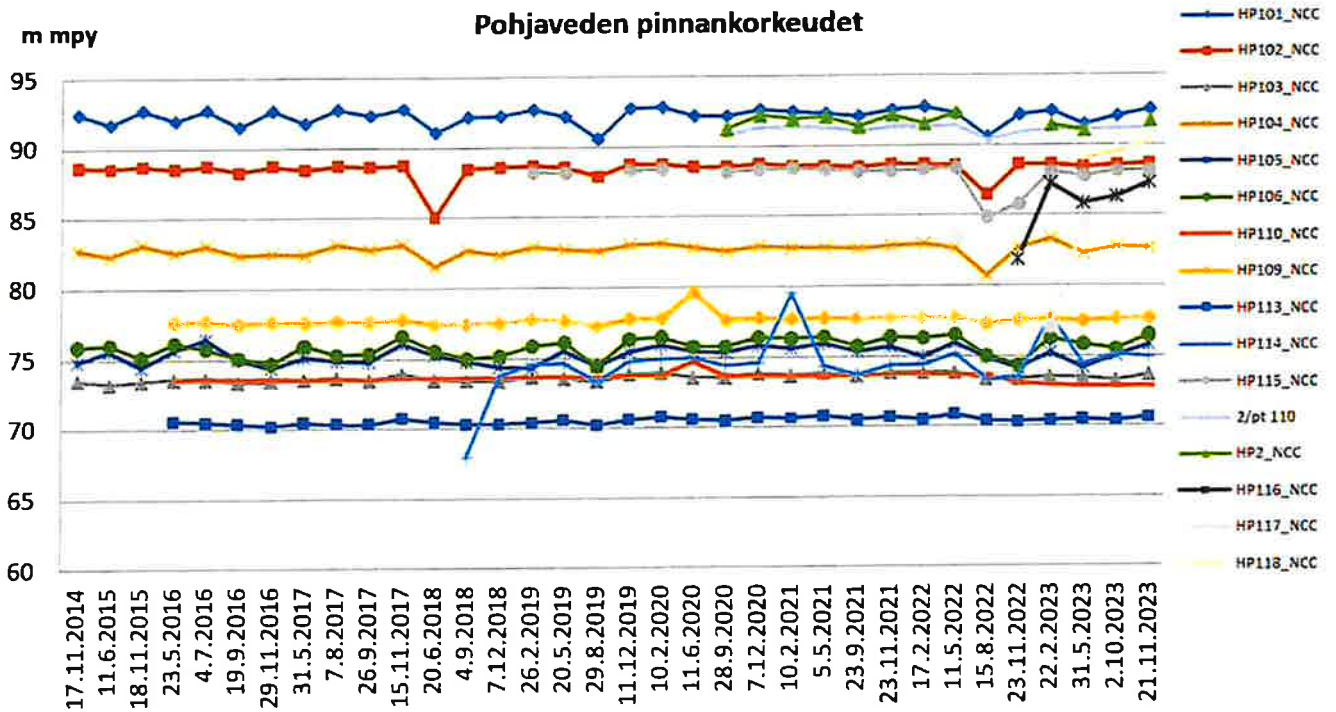
Kuva 5-1 Pohjaveden pinnankorkeudet havaintoputkissa vuosina 2014–2023

Pinnankorkeudet mitattiin neljä kertaa vuodessa. Pohjaveden pinnankorkeuksien vaihtelut havaintoputkissa vuosina 2014–2023 on esitetty kuvassa 5.1 ja rengaskaivoissa vuosina 2016–2023 kuvassa 5-2

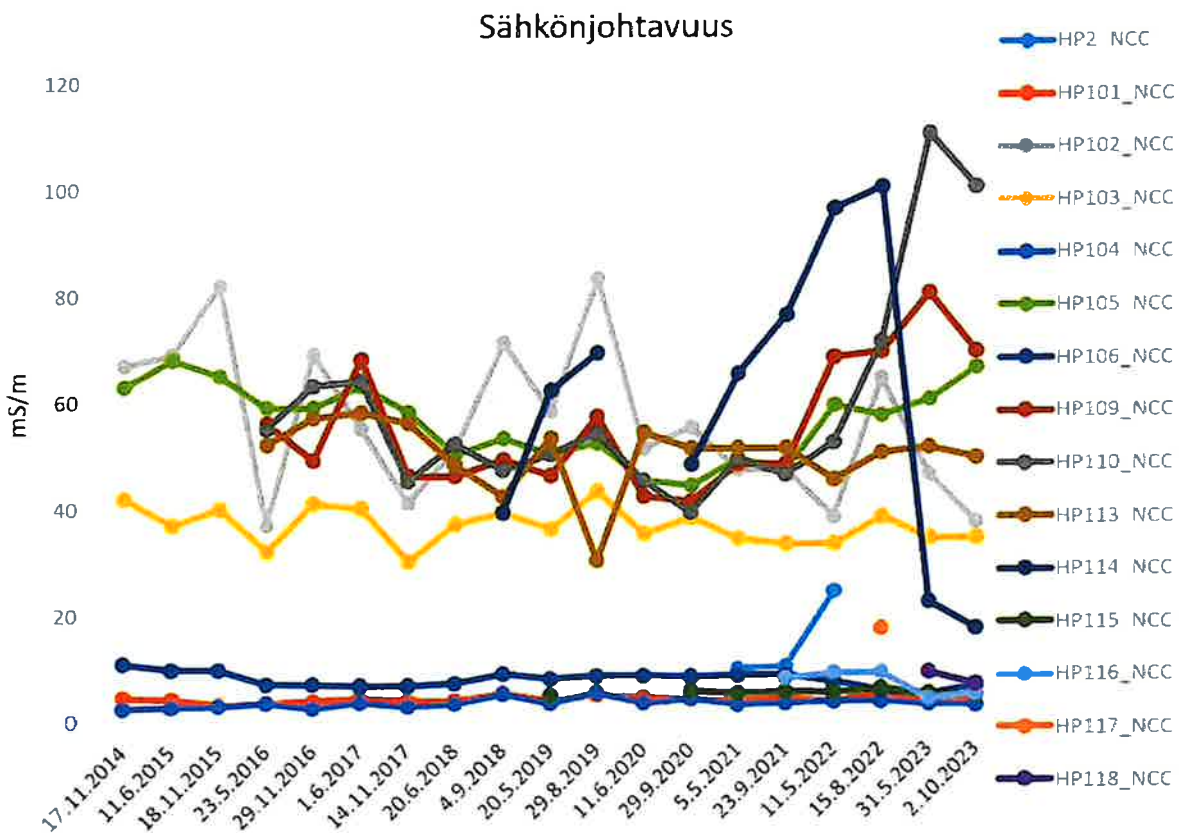
Kuva 5-3. Sähkönjohtavuus pohjavedessä vuosina 2014-2023.

Pohjaveden sähkönjohtavuus oli korkein havaintoputkissa HP102 NCC, HP103 NCC, HP105 NCC, HP109_NCC, HP110_NCC ja HP113_NCC (kuva 5-3). Lukuunottamatta havaintoputkia HP103_NCC ja HP113_NCC samojen putkien veden kloridipitoisuus oli koholla ja ylitti ainekohtaisen ympäristölaatu normin (kuva 5-4). Lisäksi havaintoputken HP110_NCC sulfaattipitoisuus ylitti ainekohtaisen ympäristölaatu normin (kuva 5-5)

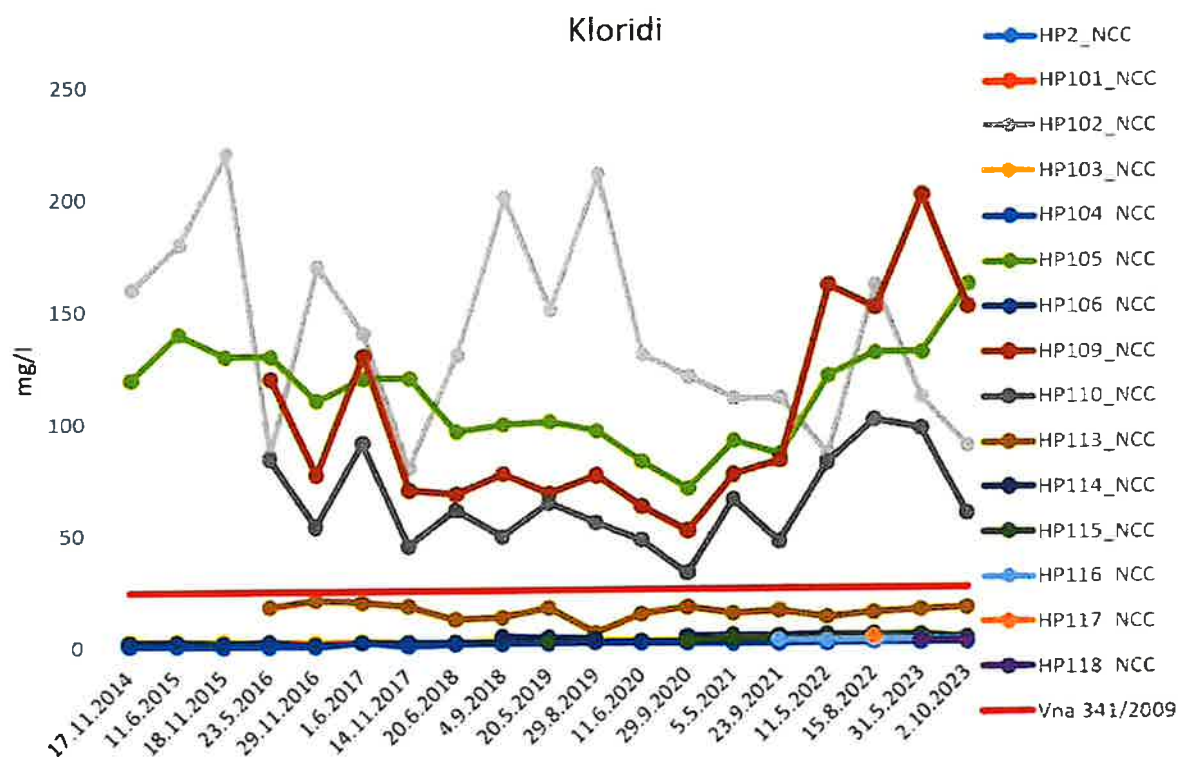
Kuva 5-4 Kloridipitoisuus pohjavedessä vuosina 2014 2023.

Havaintoputkessa HP102_NCC veden sähkönjohtavuus oli keskimäärin 51 mS/m ja kloridipitoisuus 123 mg/l. Kloridipitoisuudet ylittivät ainekohtaisen ympäristölaatunormin 25 mg/l. Sulfaattipitoisuudet olivat alhaiset. Nitraattityppeä tai ammoniumtyppeä ei todettu. Kolimuotoisia bakteereita tai *E. coli* vedessä ei todettu. Metallipitoisuudet olivat alhaiset tai alle laboratorion ainekohtaisen määritysrajan. Öljyhiilivetyjä, PAH- tai PCB-yhdisteitä ei todettu.

Metallipitoisuudet olivat alhaiset tai alle laboratorion menetelmäkohtaisen määrittämissärajat. Öljyhiilivetyjä, PAH- tai PCB-yhdisteitä ei todettu. Havaintoputket HP102_NCC ja HP105_NCC sijaitsevat Lahden moottoritien läheisyydessä. Oletettavaa on, että havaintopisteillä näkyy myös moottoritien suolauksesta pohjavesiin kulkeutuvan kloridin vaikutus.

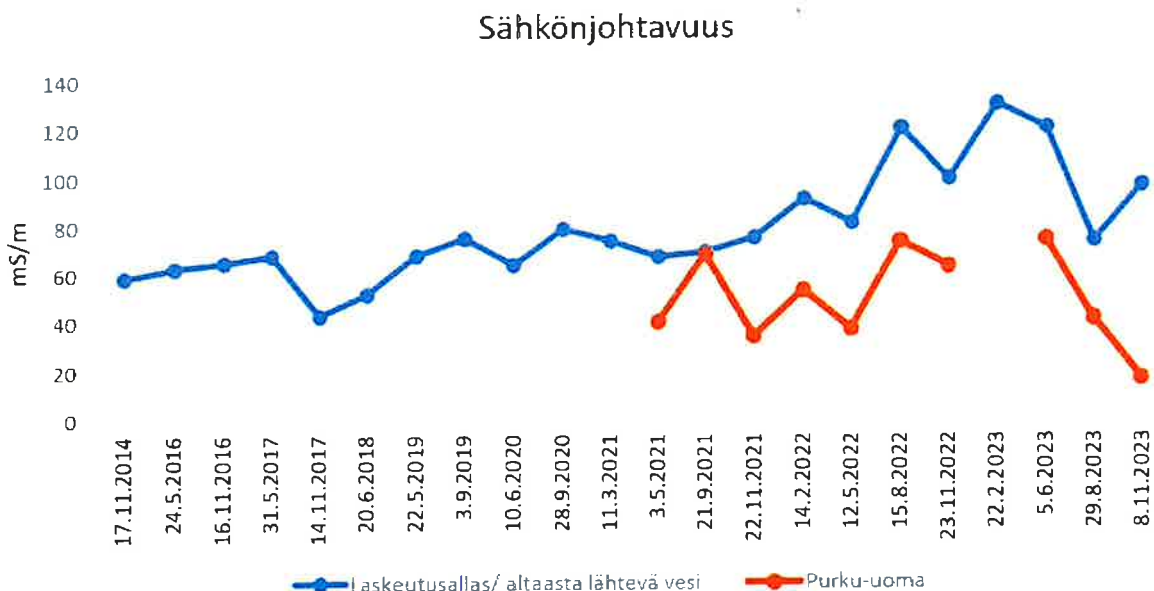
Kuva 5-9 Sähkönjohtavuus pintavesissä vuosina 2014–2023.

Laskeutusaltaalta lähtevä vesi oli hieman emäksistä, pH keskimäärin 7,1. Veden hygieeninen laatu oli ajoittain heikentynyt. Sähkönjohtavuus oli keskimäärin 105 mS/m, mikä viittaa kuormitusvaikutukseen (jätevesissä sähkönjohtavuus tyypillisesti 50–100 mS/m). Kloridi- ja sulfaattipitoisuudet olivat selvästi koholla luonnon vesiin verrattuna. Nitraattipitoisuus oli keskimäärin 11,4 mg/l. Lisäksi todettiin ajoittain alhaisia pitoisuuksia nitriittiä ja ammoniumtyyppiä. Ammoniumtyypen pitoisuudet olivat nousseet aiemmasta. Metallipitoisuudet vastasivat aiempaa tasoa. Eniten todettiin alumiinia, mangaania, rautaa ja uraania. Öljyhiilivetyjä ei todettu. PAH-yhdisteistä todettiin elokuussa alhainen pitoisuus bentso(a)pyreeniä ja bentso(ghi)peryleeniä. PCB, MCCP- tai SCCP-yhdisteitä ei todettu.

Laskeutusaltaan vedessä kiviainestoinnin vaikutus näkyi korkeina nitraattipitoisuuksina, kohonneena sähkönjohtavuutena sekä kohonneina kloridi ja sulfaattipitoisuuksina. Purku uoman vedessä näkyy kiviainestoinnin sekä valuma-alueen peltoalueiden yhteisvaikutus.
