LIIKUNTASALIN RAKENNETUTKIMUS

1.4.2019

**RIIHIKALLION KOULU
PELLAVAMÄENTIE 15
04320 TUUSULA**

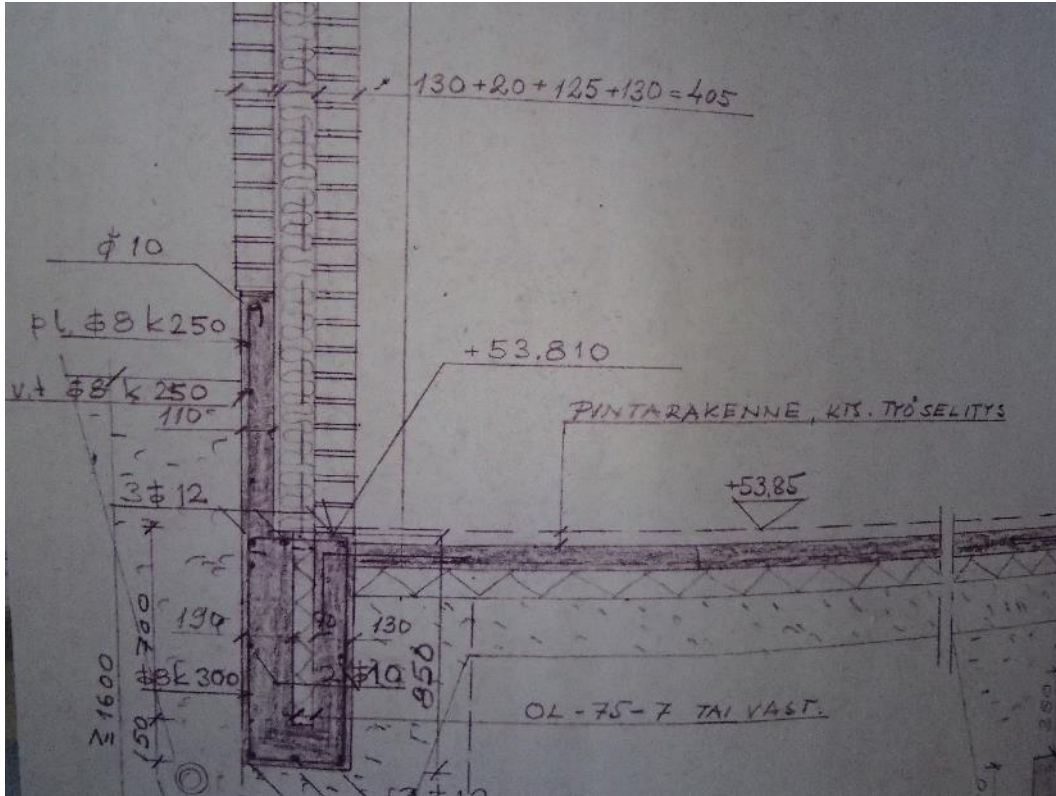
Alkuperäisten suunnitelmien mukaan liikuntasalin kantavana rakenteena toimii pilari- ja palkkirakenteet. Liikuntasalin julkisivut ovat pääosin ovat puhtaaksimuurattuja tiilipintoja. Tiilimuurauksen taustalla on suunnitelmien mukaan 20 mm työ-/tuuletusrako ja lämmöneristeenä ulkovaipparakenteessa on 125 mm vahvuinen mineraalivillaeristys. Sisäpinnat ovat tiilimuuratut ja maalattuja.

Rakennuksen sokkelit ovat paikallaan valettuja maalattuja betonisokkeleita, joiden eristeenä on kova mineraalivillaeristys. Suunnitelmien mukaan, ulkopäin lähtien, rakenteet ovat seuraavat: 110 mm vahvuinen betonivalu, 20 mm tuuletusrako, 125 mm mineraalivillaeriste ja 130 mm tiilimuuraus.

Liikuntasalin alapohjat ovat suunnitelmien mukaan maanvastaisia rakenteita, jossa pintamateriaalien alapuolella on betonivalu, kovat eristeet ja täyttömaa-aines.

Kuva 1. Liikuntasalin ulkovaippa- ja alapohjarakenteiden rakenteet.

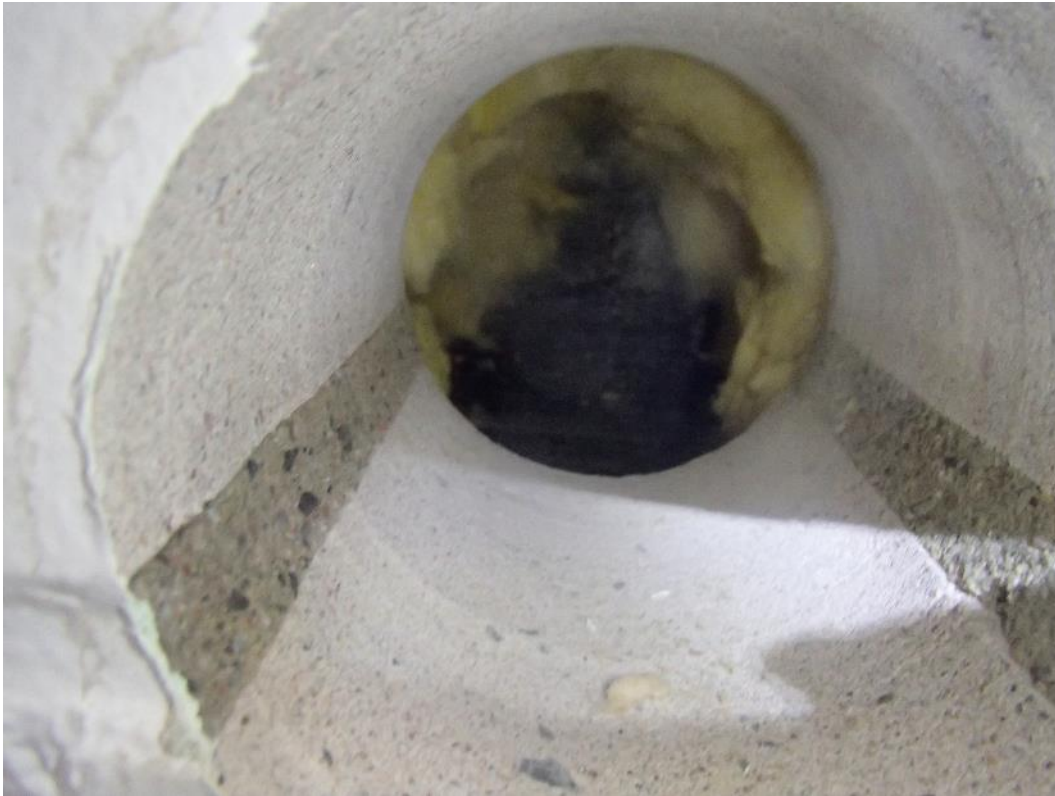
Rakenneavaukset RAKS1, RAKS2, RAKS3 ja RAKS4 liikuntasalin ulkoseinärakenteeseen sisäkautta suoritettuna:

| 1. | 130 mm, | maalattu KAH1-tiili |
| 2. | 140 mm, | mineraalivillaeriste |
| 3. | 2 mm, | bitumisively |
| 4. | | betonisokkeli |

Rakenneavausten perusteella eristetilän alapinta oli rakenneavauskohdissa lattiapinnan alapuolella noin 130...180 mm ja maanpinnan alapuolella noin 210...400 mm. Eristetilän alapinnassa havaittiin bitumisively. Paikoin sokkelin sisäpinnalla havaittiin kalkkihärmekertymiä, jotka viittaavat betonisokkelin bitumisivelyn vaurioitumiseen ja kosteuden kulkeutumiseen sokkelin betonirakenteiden läpi ulkovaipparakenteiden eristetilään. Rakenneavauskohdassa RAKL4 havaittiin eristetilässä vanhaa vaurioitunutta pakkausmateriaalia.

Kuva 2. Rakenneavaus RAKS1 liikuntasalin ulkoseinärakenteeseen.

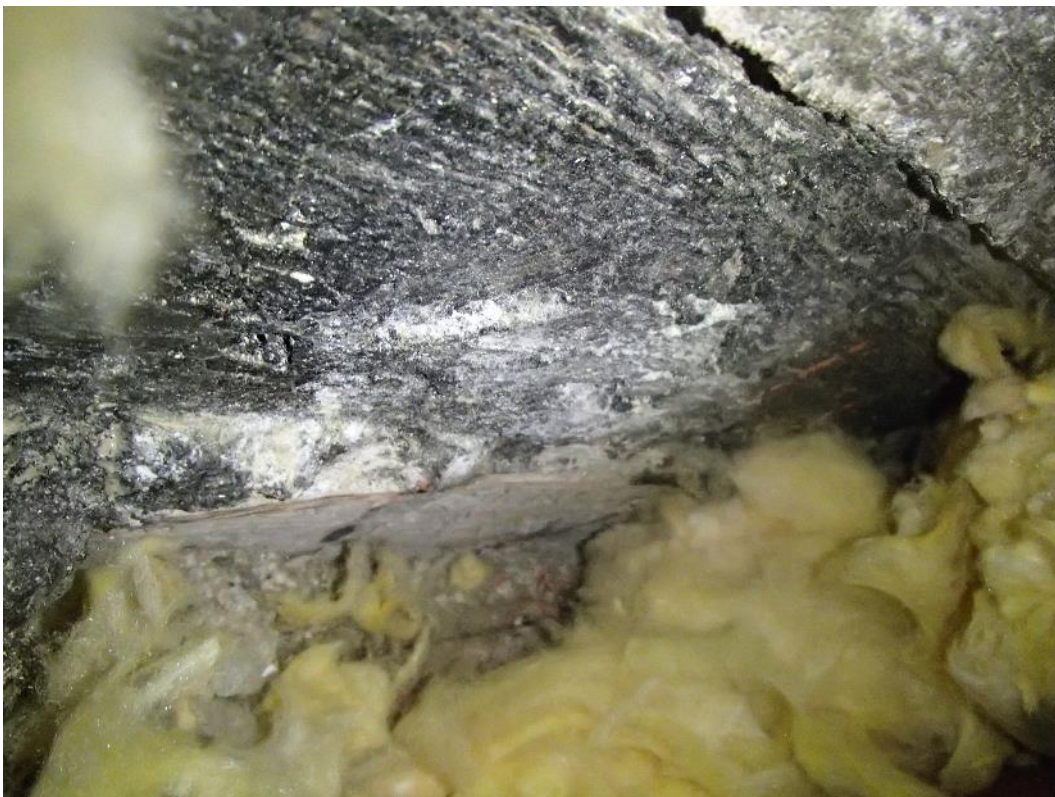
Kuva 3. Sokkelin sisäpinnassa havaittiin kalkkihärmekertymiä.

Rakennevausten perusteella ulkovaipparakenne on riskirakenteeksi määritelty betoni/tiili – villa – tiili -rakenteeseen. Sokkelin sisäpinnassa havaittiin kalkkihärmekertymiä, jotka viittaavat eristetilan kosteusrasitukseen. Kosteus on kulkeutunut todennäköisesti betonisokkelin läpi rakennuksen ulkopuolelta ja maanpinnan alapuoleisista maa-aineksista. Eristetilan alapinta oli tarkastuksen perusteella 270...400 mm maanpinnan alapuolella. Tarkastuksen yhteydessä ulkovaipparakenteen eristemateriaaleissa havaittiin lievää tummentumaa ja rakennevausten yhteydessä havaittiin maakellarimainen haju.

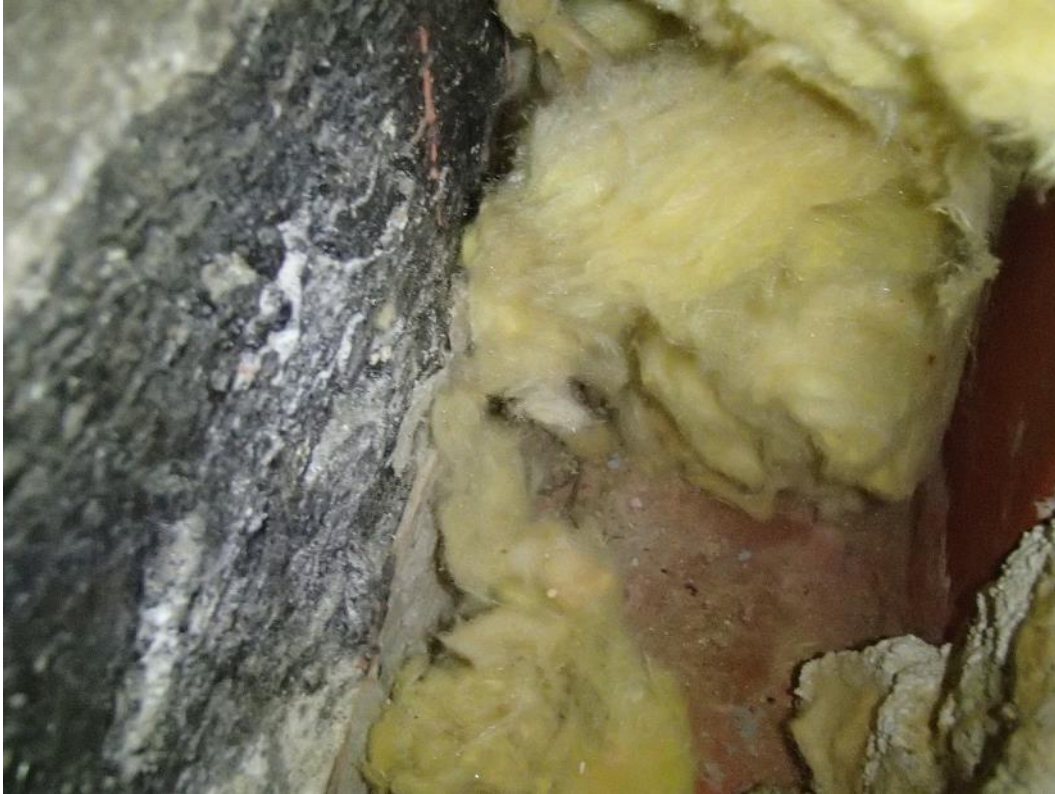
Kuva 4. Sokkelin sisäpinnassa havaittiin kalkkihärmekertymiä.

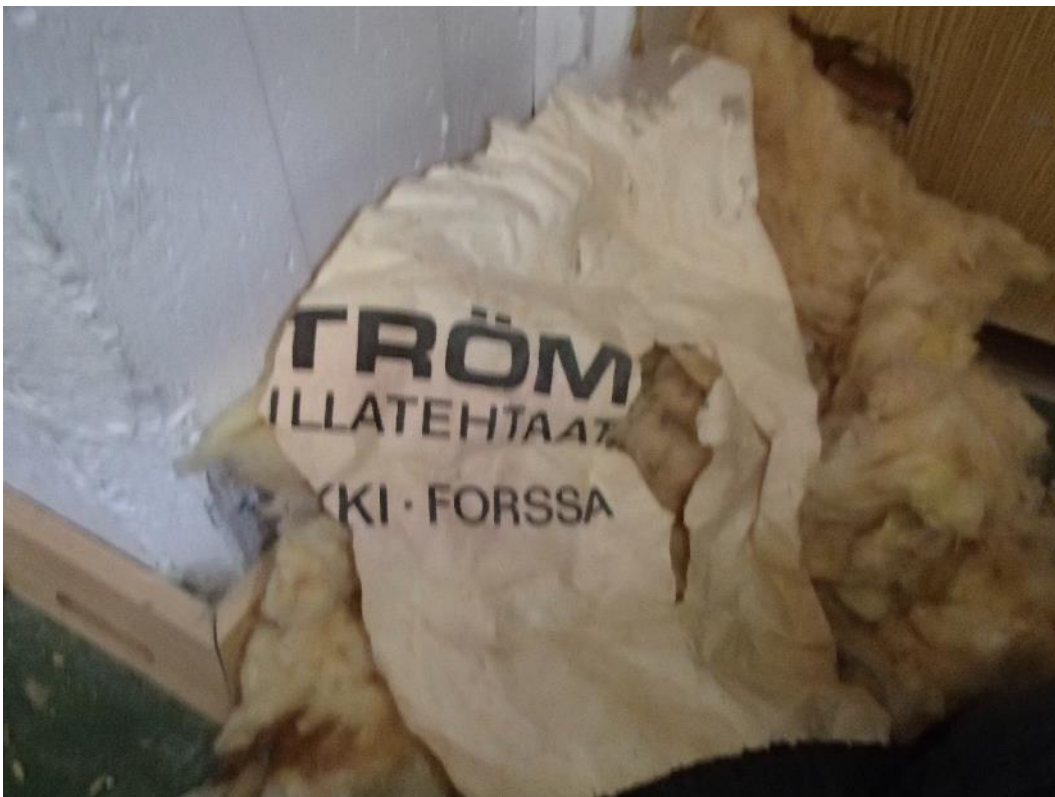
Kuva 5. Rakenneavauskohdassa, RAKL4, havaittiin eristetilassa vanhaa pakkausmateriaalia.

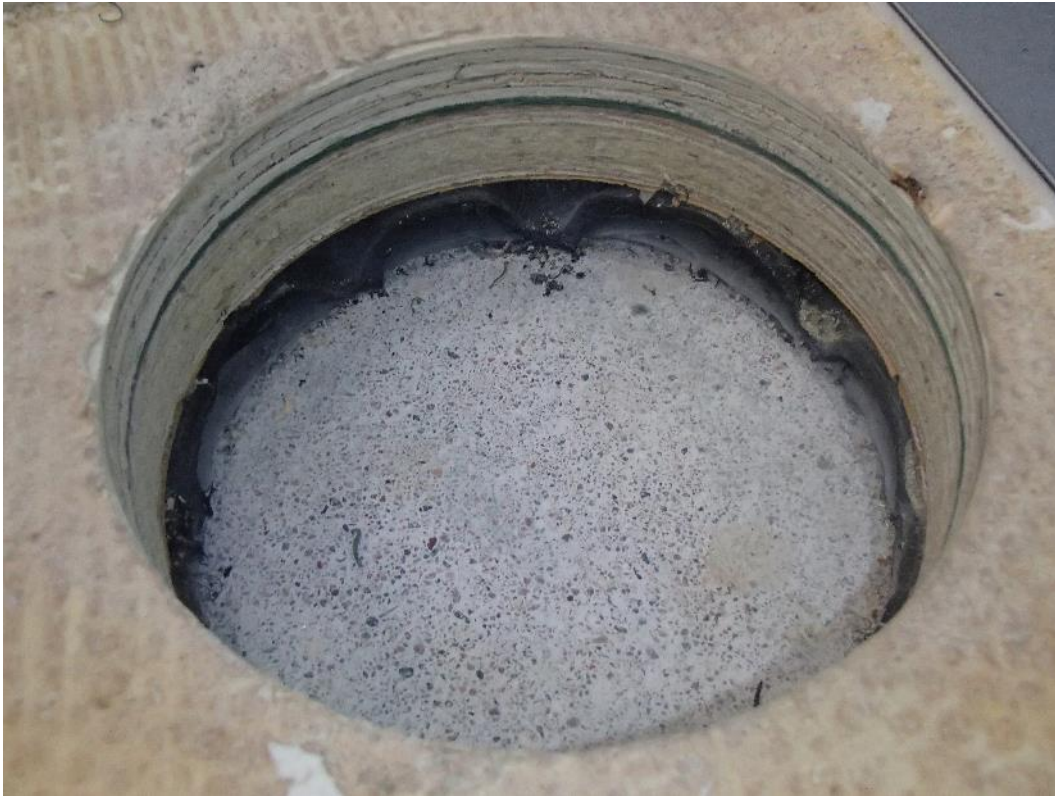
Rakenneavaukset RAKL1, RAKS3, RAKS4 ja RAKS5 liikuntasalin alapohjarakenteeseen:

Kuva 7. Rakenneavauksen RAKL1 rakenteet.

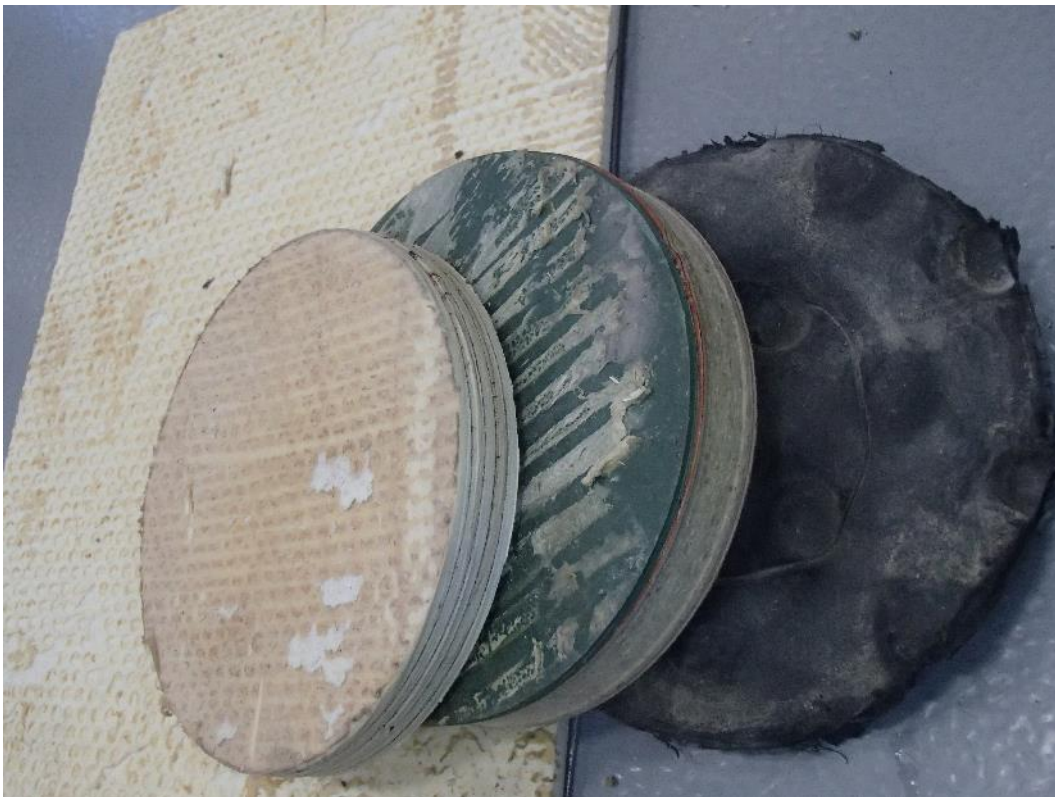
Kuva 8. Rakenneavauksen RAKL1 rakenteet.

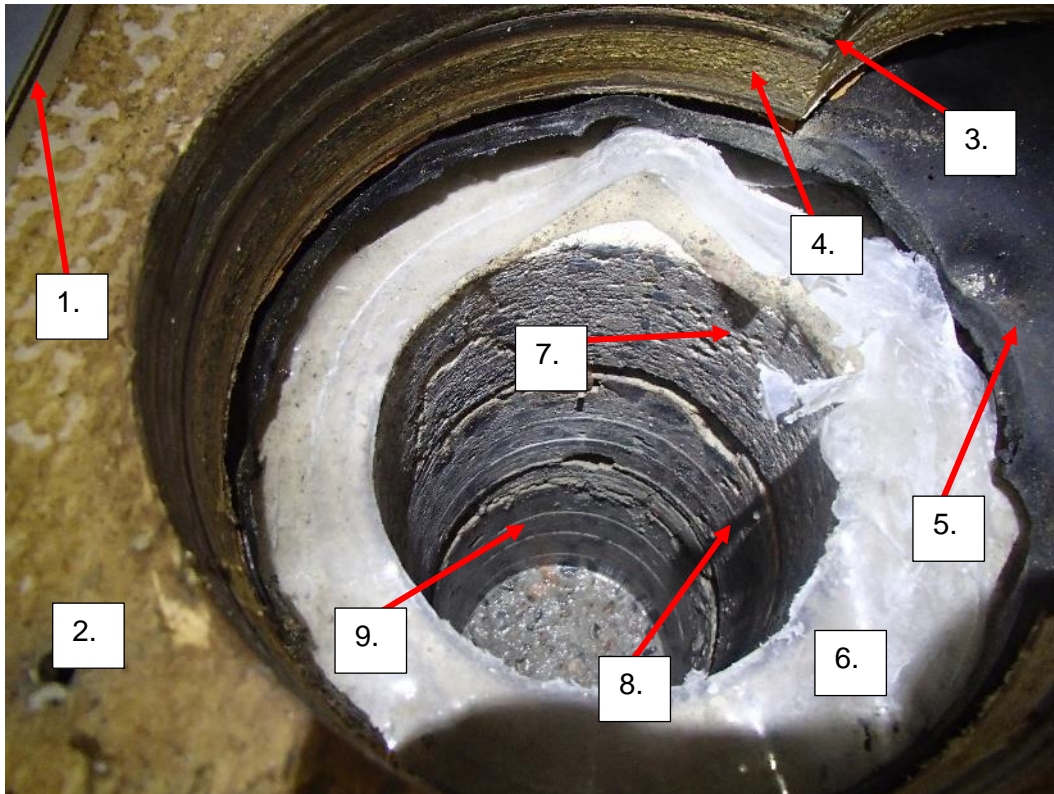
Rakenneavaus RAKL6 liikuntasalin alapohjarakenteeseen:

Kuva 10. Rakenneavauksen RAKL6 rakenteet.

Rakenneavausten perusteella vanhan liikuntasalin pintamateriaalien päälle on asennettu liimaamalla vanerilevy ja uusi liikuntasalimatto. Vanhan vinyylimaton liima oli tahmeaa ja aistinvaraisesti havainnoituna vanhan vinyylimaton liima haisi voimakkaasti kemikaalimaiselle ja pistävälle. Alapohjan alkuperäinen betonivalu on kahden muovikalvon välissä ja anturoiden kohdalla alapohjan betonivalu on valettu suoraan betonianturan päälle. Betonianturan ja lattiatavalun välissä ei havaittu kapilaarikatkoa.

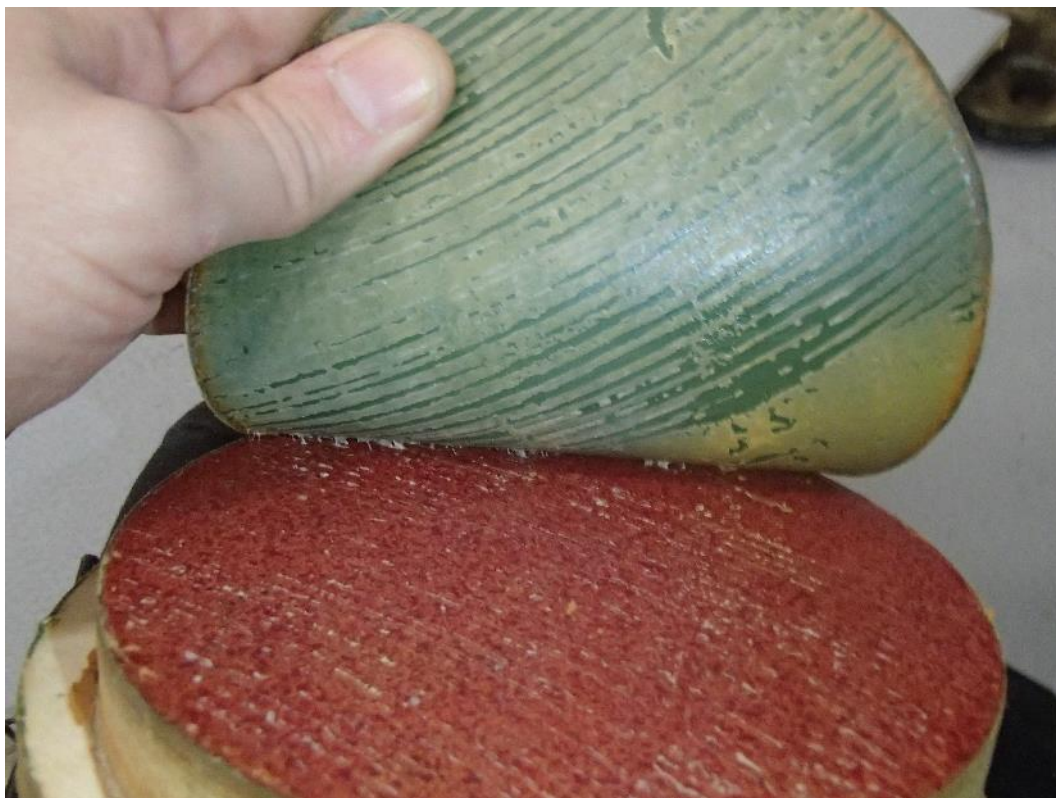
Kuva 11. Vanhan vinyylimaton liima oli tahmeaa ja tuoksui voimakkaasti.

Alapohjarakenteiden rakenneavauksessa maanvastainen betonilaatta on kahden muovikalvon välissä sekä vanhan vinyylimaton liima oli tahmeahkoa sekä liiman haju oli pistävä ja kemikaalimainen. Anturoiden kohdalla pintavalut on valettu betonianturan päälle, jolloin alapohjan kosteasta sekamaa-aineksesta nousee kosteus kapilaarisesti ylöspäin.
