17.1.2024

Tuusulan kunta  
Puistokylän kaava-alue, Tuusula  
Maaperän haitta-ainetutkimukset  
Tutkimusraportti

SE1534

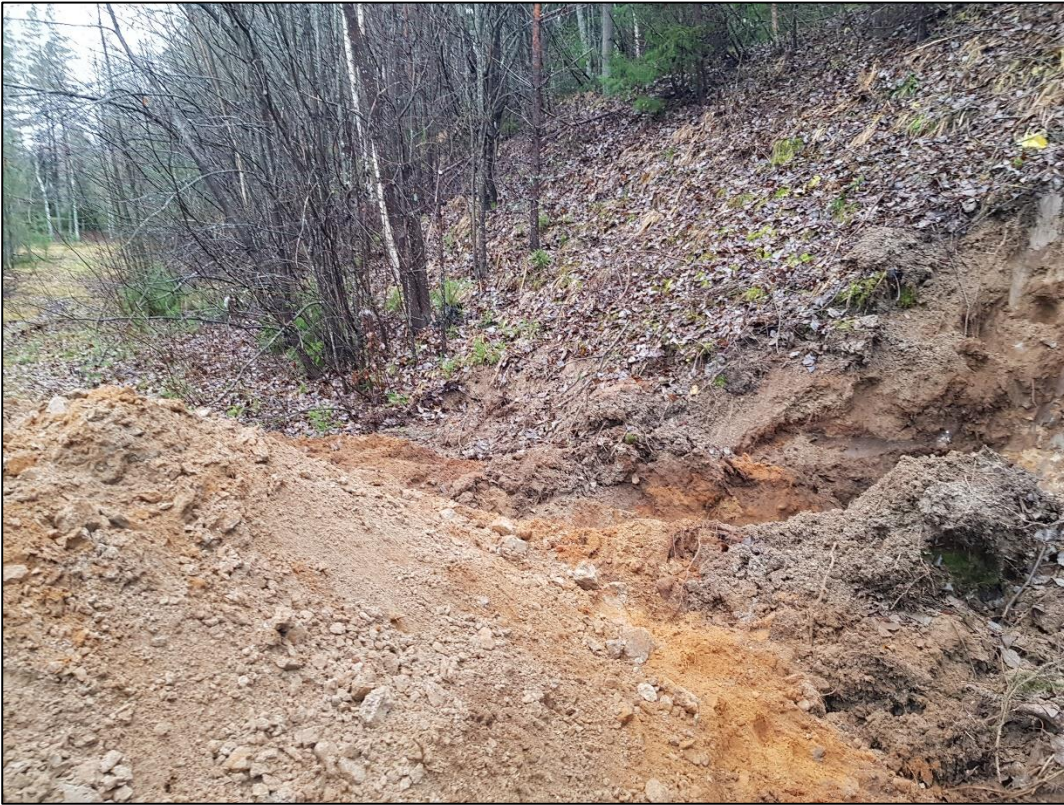
**Kuva 1.** Koekuoppa SE1; jätteettömän hiekkamaa.

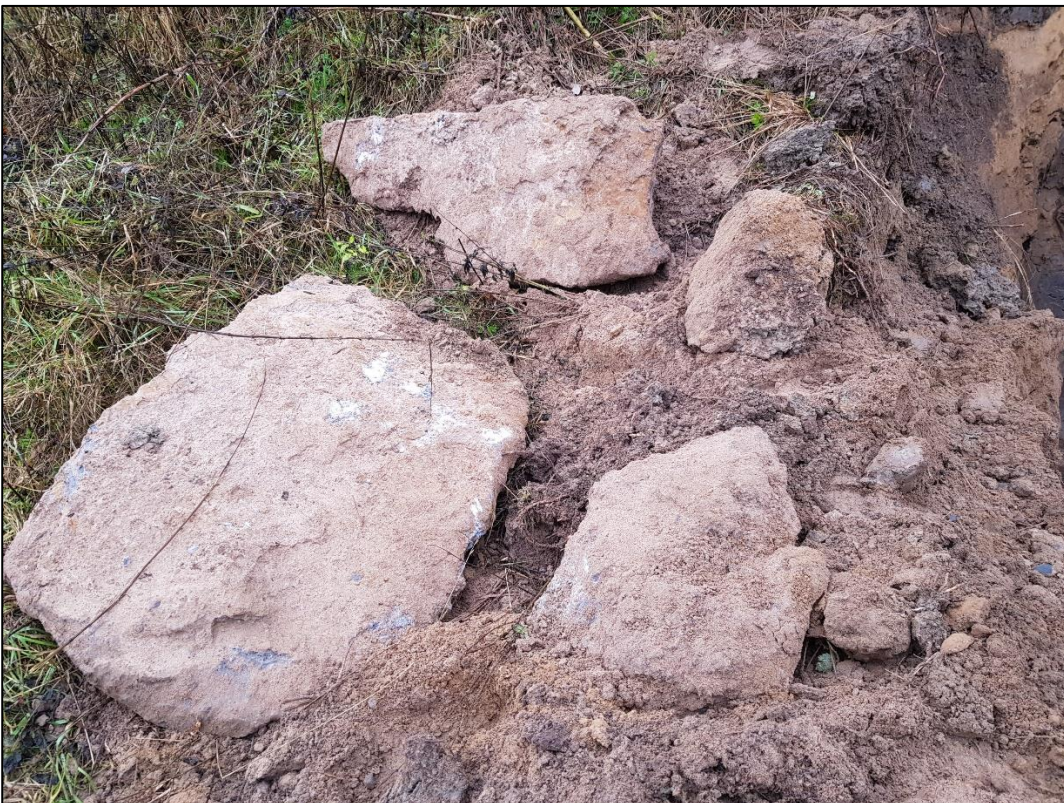
**Kuva 2.** Koekuopassa SE4 havaittuja betonikappaleita.

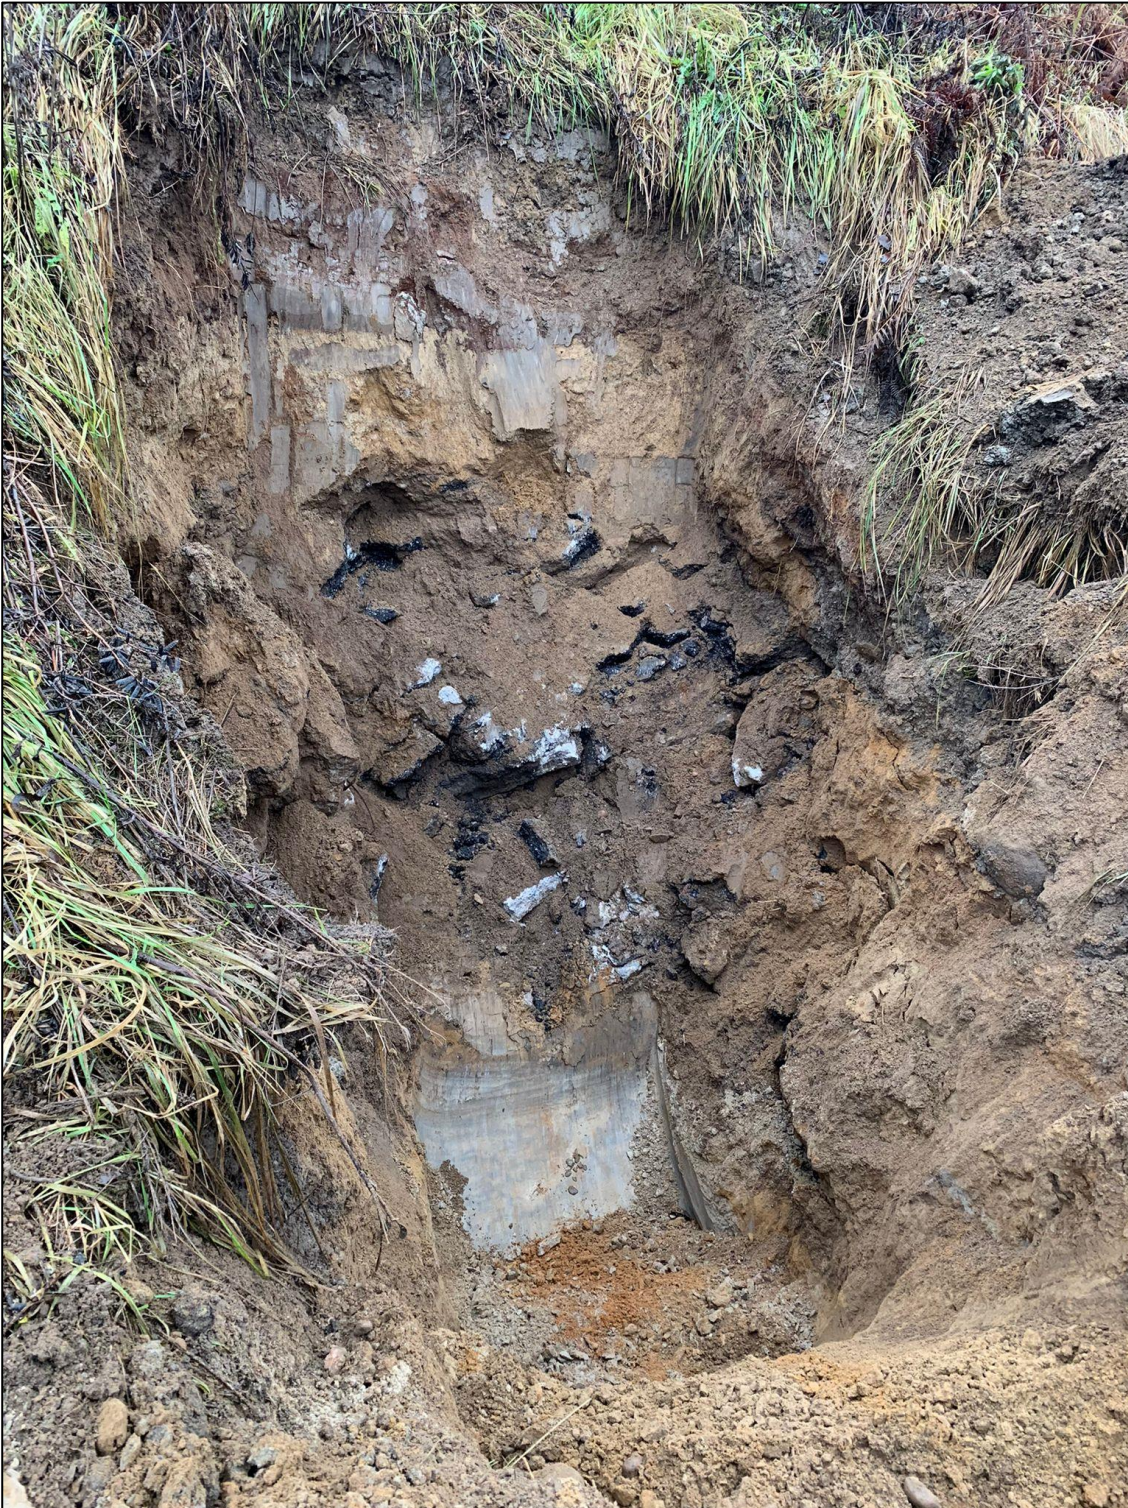
**Kuva 3.** Koekuopassa SE7 havaittiin asfalttia ja raudoitettua betonia.

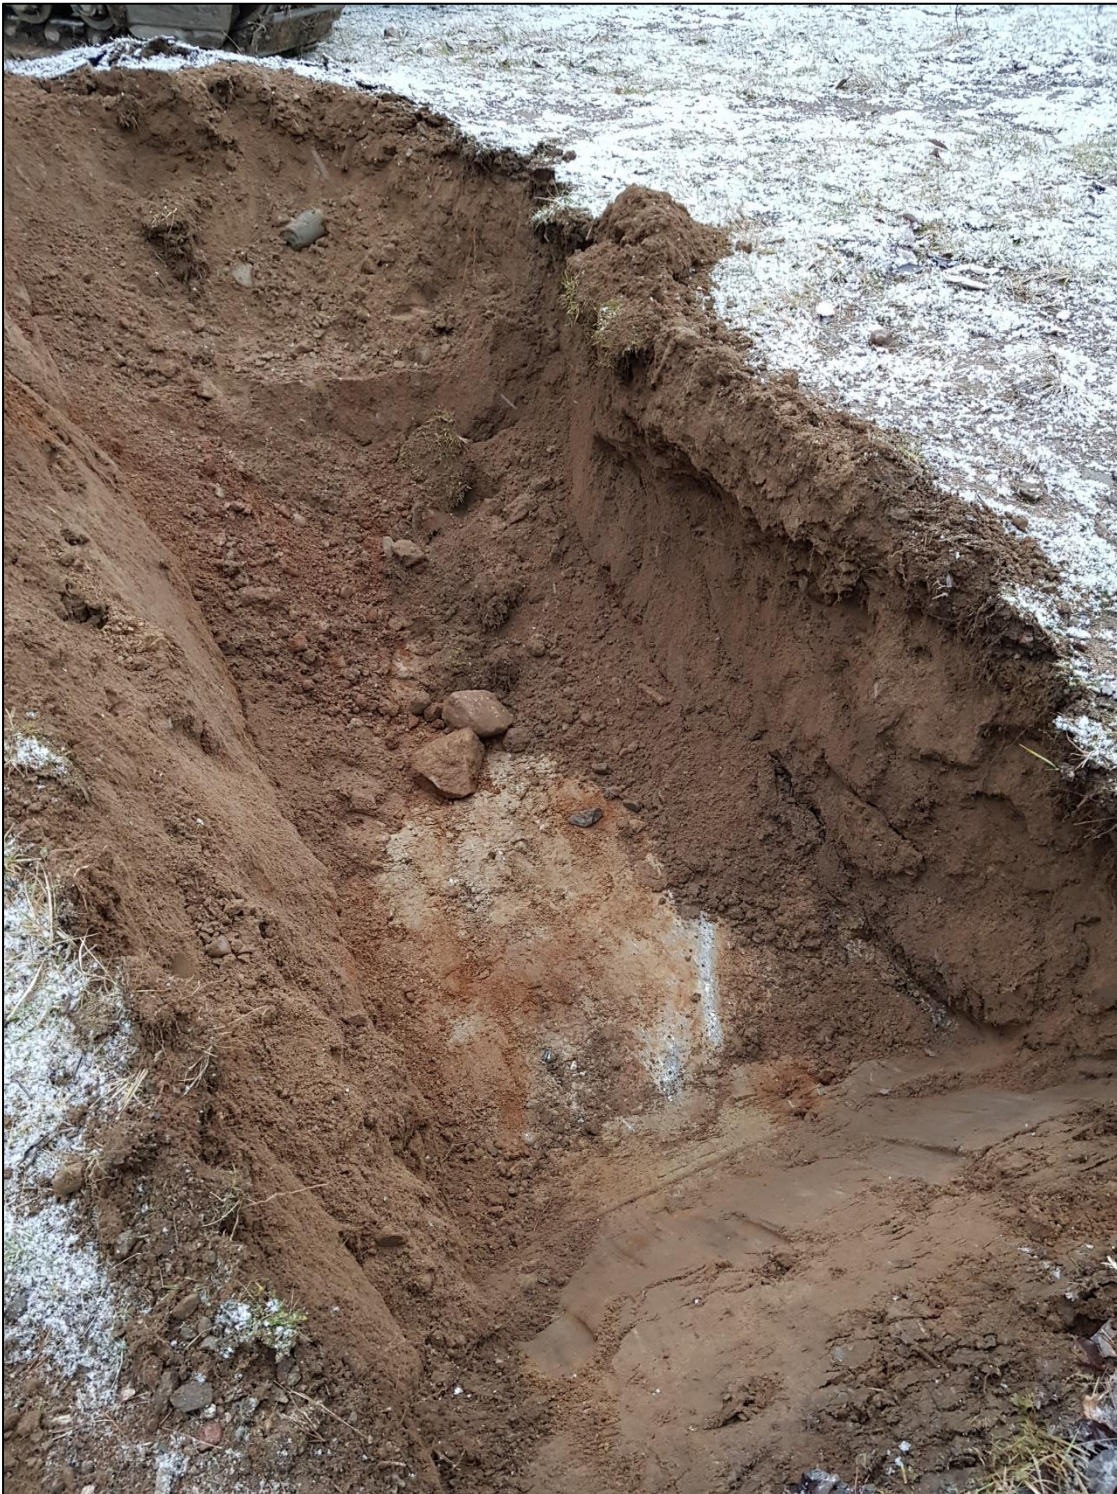
Yhdessä entisen kivääriradan taustavallin alueelle sijoittuneessa tutkimuspisteessä, SE14, todettiin laboratorioanalyysin 0,0–1,2 m syvyydellä VNa 214/2007 ylemmät ohjearvotasot ylittävät antimonipitoisuus (91 mg/kg) sekä lyijypitoisuus (4500 mg/kg). Todettu lyijypitoisuus ylittää myös Ympäristöministeriön julkaisussa 2019:2 määritellyn vaarallisen jätteen raja-arvon. Kyseisessä pisteessä todettiin myös kynnysarvotason ylittävät, mutta alemman ohjearvotason alittavat arseeni- ja kuparipitoisuudet. Kohonneita haitta-ainepitoisuuksia sisältävä kerros rajautuu alaosaan kalliioon.

**Kuva 4.** 300 metrin kivääriradan taustavallin jätteettömiä maa-aineksia ja kallio tutkimuspisteessä SE14.

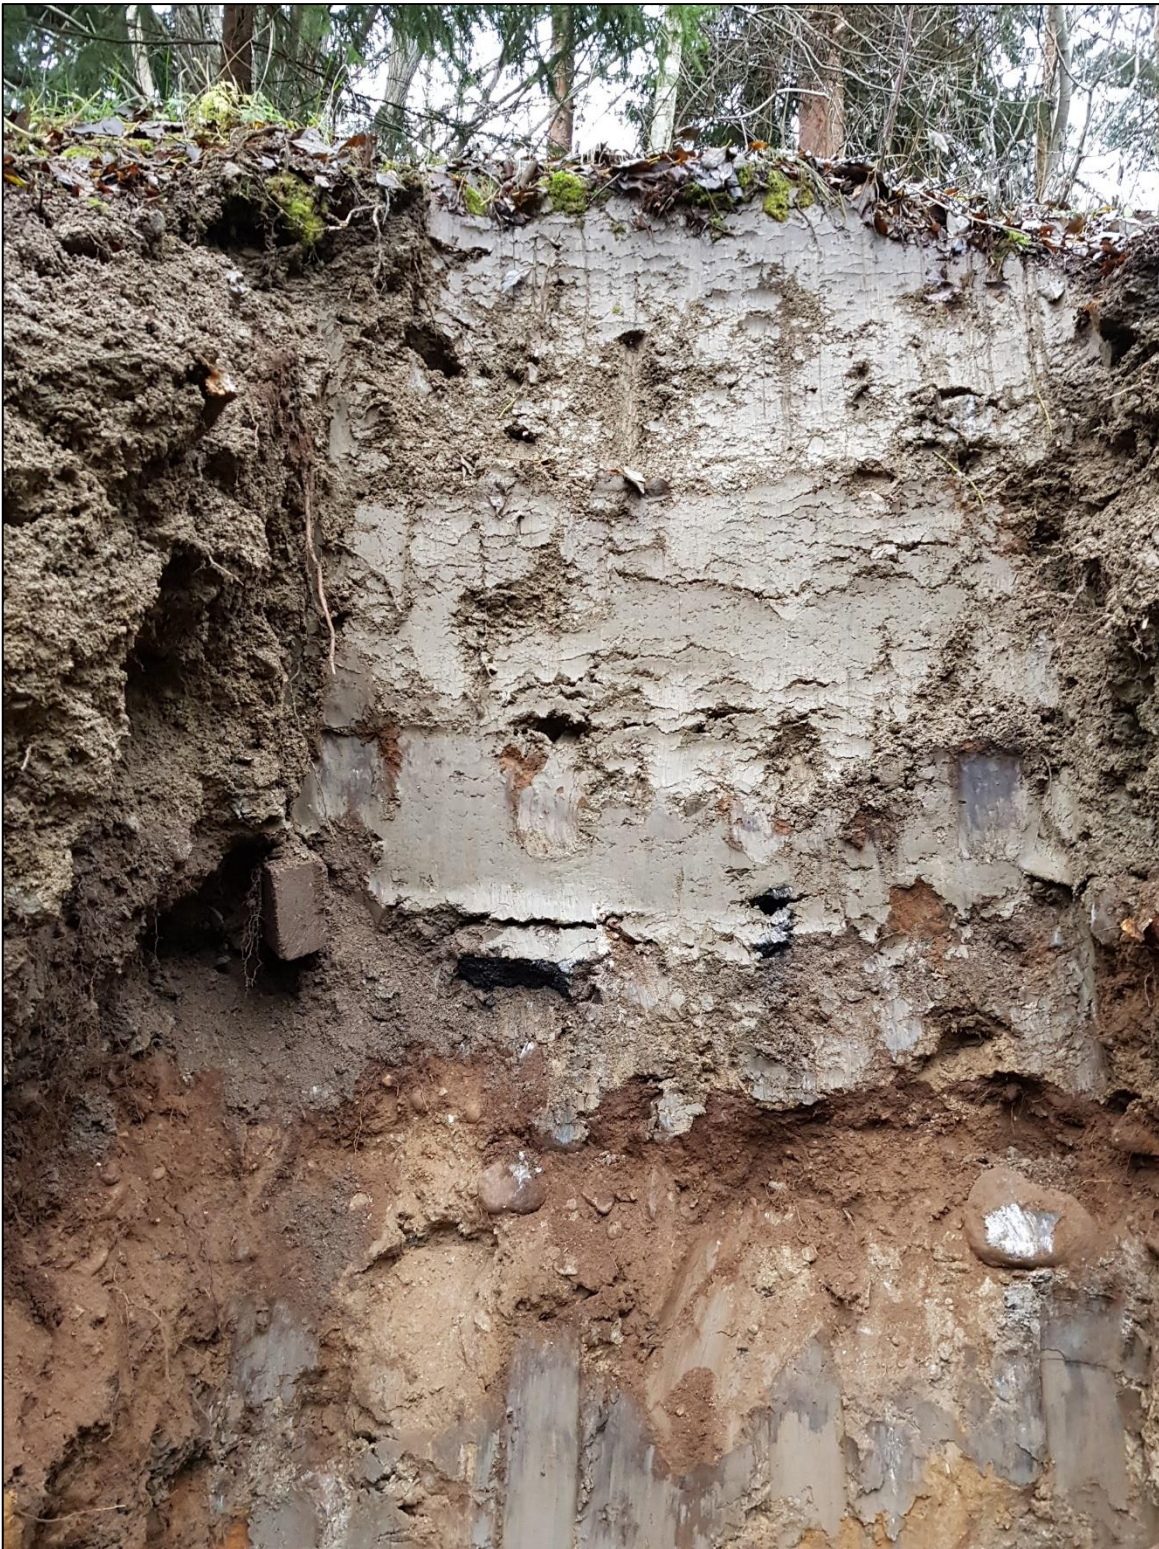
Kohteeseen toteutetuista 32 koekuopasta 19 koekuopassa havaittiin tutkimusten yhteydessä vaihtelevia määriä jätejakeita. Havaitut jätejakeet olivat pääasiassa tiili- ja betonimurskaa sekä asfalttia. Paikoin koekuopissa havaittiin myös muovijätettä, Styrox-eristettä, puujätteitä (laudat) sekä metallijätettä. Jätteiden määrä vaihteli tutkimuspisteittäin; enimmillään jätteitä havaittiin näytepisteessä SE7, jossa raudoitettun betonin ja asfaltinkappaleiden osuudeksi täyttökerroksesta 1,0–2,8 m syvyydellä arvioitiin noin 30 tilavuusprosenttia. Useimmissa jätehavaintopisteissä jätteiden tilavuusprosentin kussakin kerroksessa arvioitiin alittavan 2 til.-%.

**Kuva 5.** Useassa tutkimuspisteessä havaittiin pieniä määriä jätėjakeita, pääasiassa tiiltä tai betonia. Koekuoppa SE22.
