SISÄILMATUTKIMUS

RAPORTTI

26.4.2019

**TUUSKOTO
KOTORANNANKUJA 10
04310 TUUSULA**

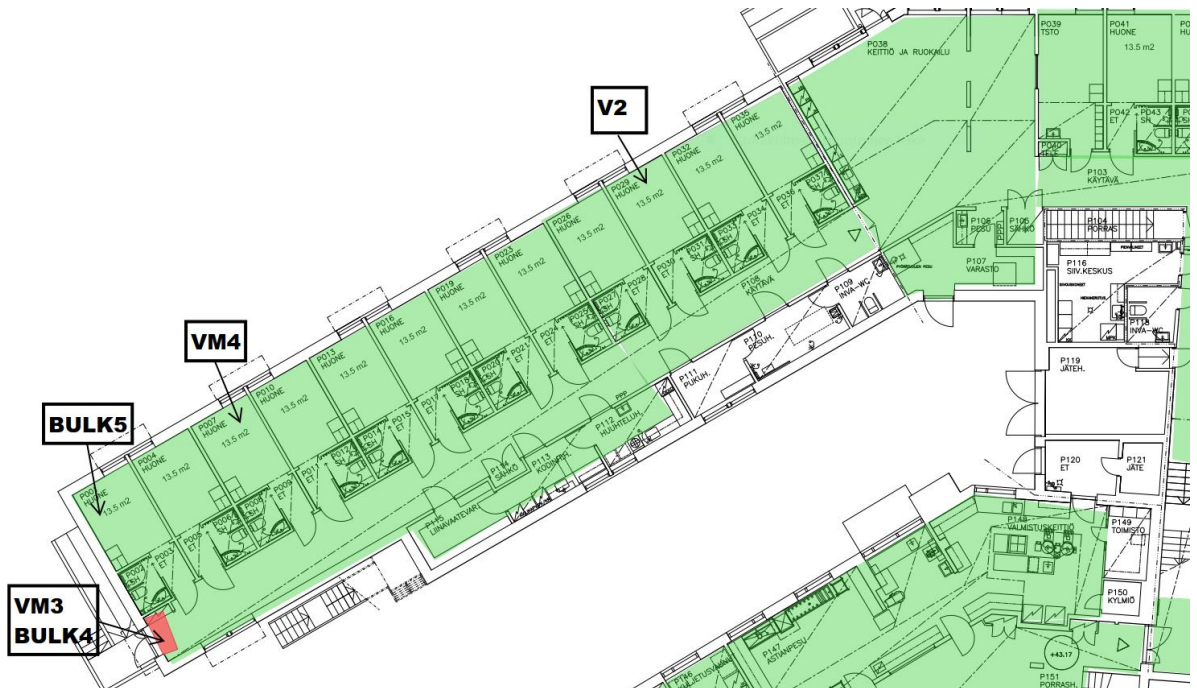
Kuva 4. Pintakosteustasot sekä näytteenottoaikat A-B- siiven eteläosa, pohjakerros. Viilto-
mittauskohdassa VM3 kosteuspitoisuus maton alla oli korkea.

Viiltomittauskohdissa VM1, VM2 ja VM3 oli kosteuspitoisuus korkea. Viiltomittauskohdassa VM5 on rakenteen ikään ja muihin viiltomittauskohtiin verrattuna kosteuspitoisuus koholla lattiapinnoitteen alapuolella, mutta kosteuspitoisuus ei ollut mittausajankohtana yli kriittisen kosteusraja-arvon.

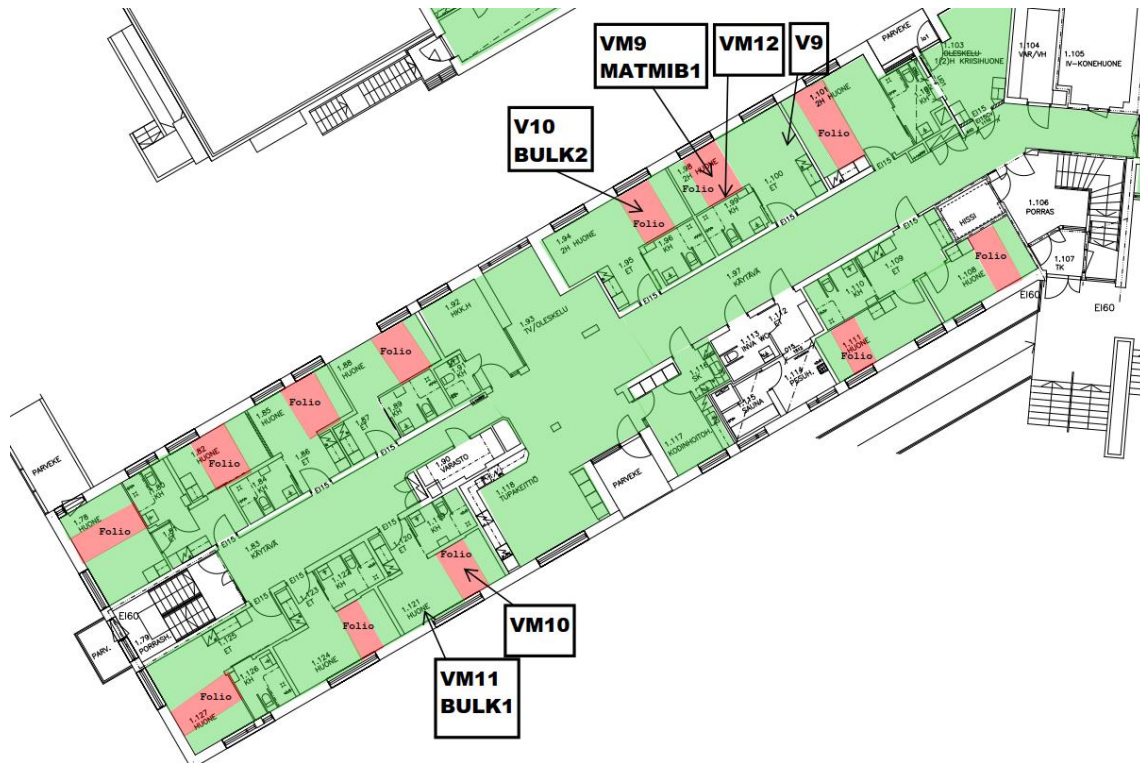
Kuva 10. Pintakosteustasot sekä näytteenottoapaikat D - siiven eteläosassa. Huoneissa, joissa pintakosteustasot olivat kohonneet, oli maton alla foliopaperimainen alusta.

D – siiven huoneissa, joissa pintakosteustasot olivat kohonneet, löytyi maton alta alumiininen kalvo, jonka ilmeinen käyttötarkoitus on ollut potilaan kaatumisen ilmaisu. Viiltomittauksissa alumiinikalvon alapuolella kosteuspitoisuus ei ollut kohonnut, mutta viiltomittauskohdissa esiintyi aistinvaraisesti havainnoina mikrobiperäistä hajua.

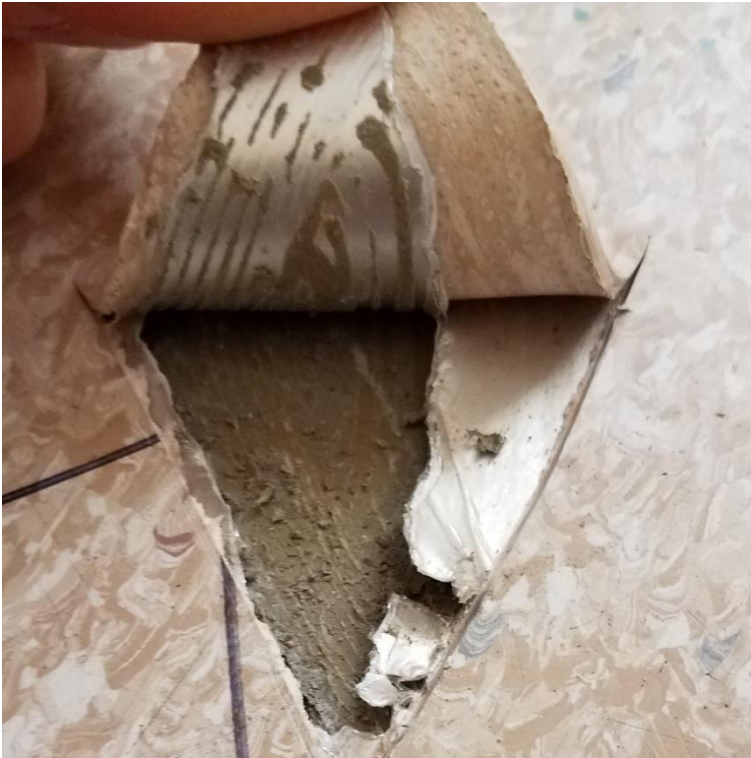
Kuva 10. Maton kunto D - siivessä kohdassa, jossa oli alumiinen alusta maton alla. Viiltomittauksen yhteydessä havaittiin mikrobiperäistä ja kemikaalimaista hajua.

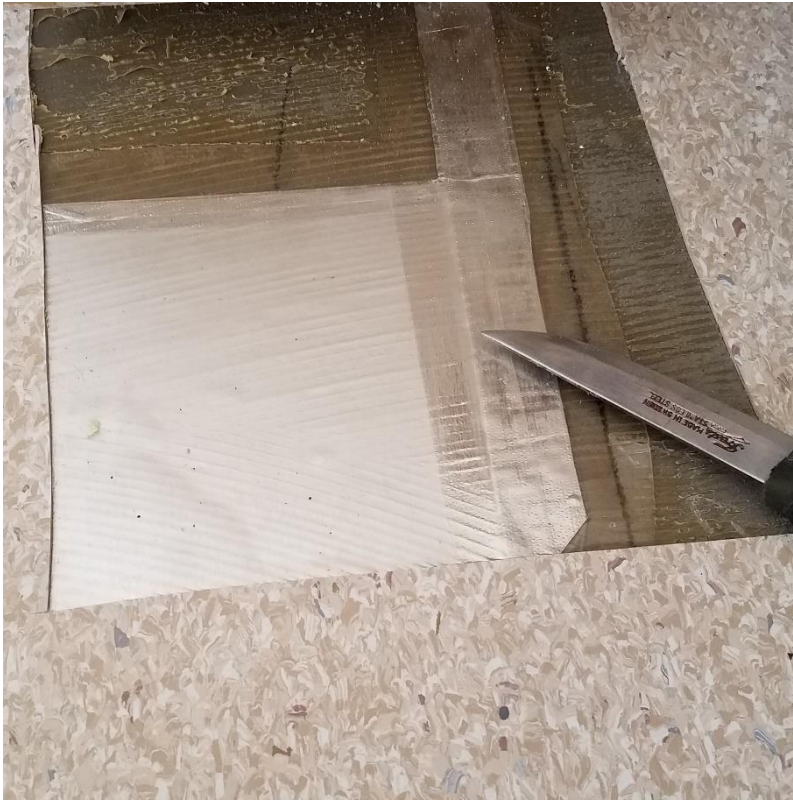
Kuva 12. D - siiven huoneesta maton alta paljastui alumiininen kalvo.

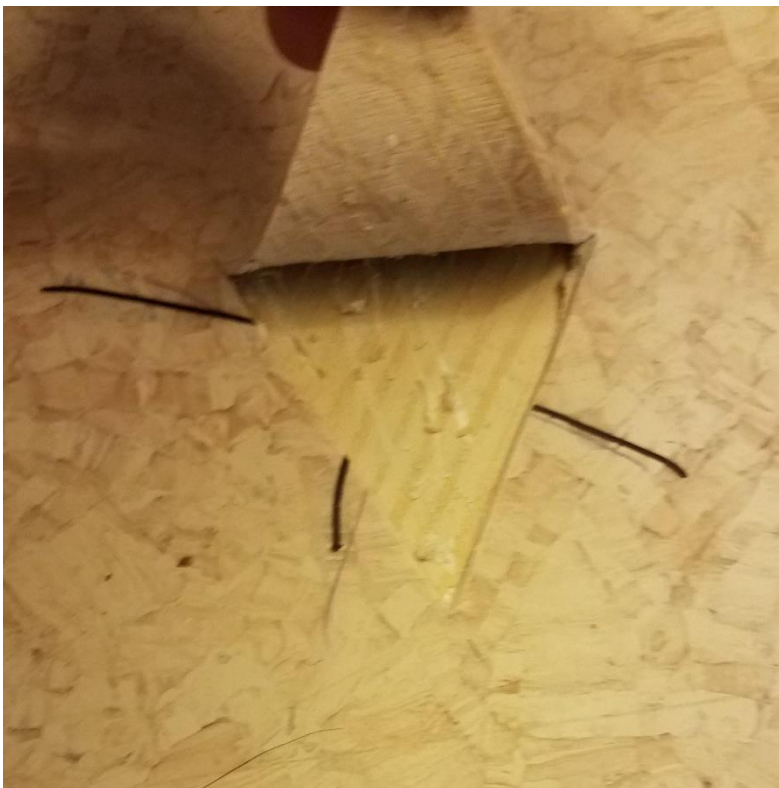
Viiltomittausten perusteella havaittiin kohonneita kosteuspitoisuuksia A-B-siiven pohjakerroksen salissa, käytävällä pohjakerroksen aulassa ja käytävässä.

Kuva 12. Pohjakerroksen salin seinusta, jossa oli kohonnut pintakosteustaso. Kohdassa esiintyi mikrobiperäistä hajua.

Jatkotoimenpiteenä voidaan tehdä tarvittaessa porareikämittauksia pohjakerroksessa kapillaarisen kosteuden selvittämiseksi.
