Maantien 11466 (Tuusulan itäväylä) parantaminen Rykmentinpuiston kohdalla. Luontoselvitys

Päiväys	3.12.2024
Laatija	Lauri Erävuori
Tarkastaja	Jaakko Kullberg
Projektinumero	12004395

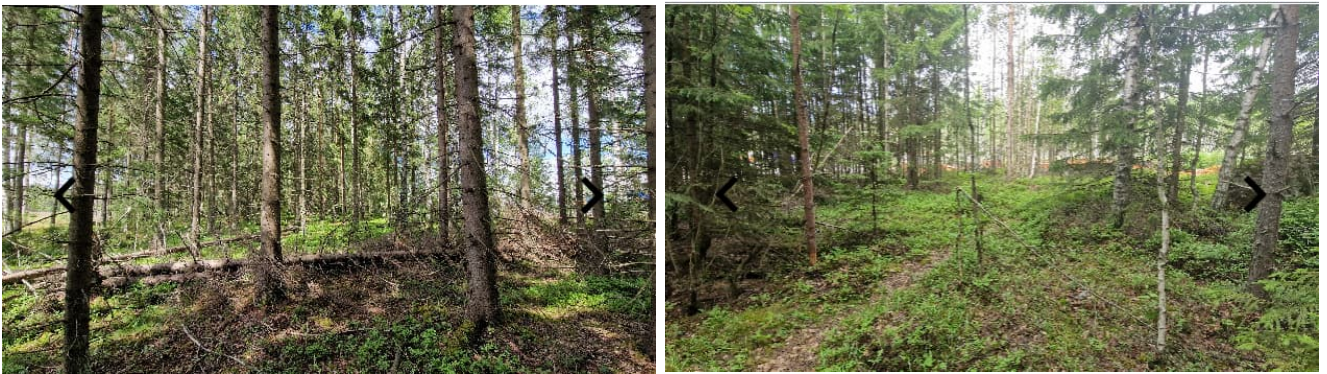
Kuva 3. Maantien länsipuolen kapeat kangasmetsäkuviot ovat tasarakenteisia, osin käsiteltyjä metsiä.

kankaan varttuvaa sekametsää. Eteläinen kuvio on osin harvennettua männikkö, jossa koivua esiintyy sekapuuna. Pohjoisosa on havusekametsää, jossa kuusta esiintyy alikasvustona. Kenttäkerros on mustikkavaltaista, paikoin esiintyy metsäkastikkaa. Pohjoinen kangasmetsäkuvio on varttunutta kuusikkoa, jossa koivua on yksittäisinä sekapuuna. Tuulenkaatoja hakkuiden seurauksena on kohtalaisesti. Kenttäkerros on mustikan vallitsemaa.

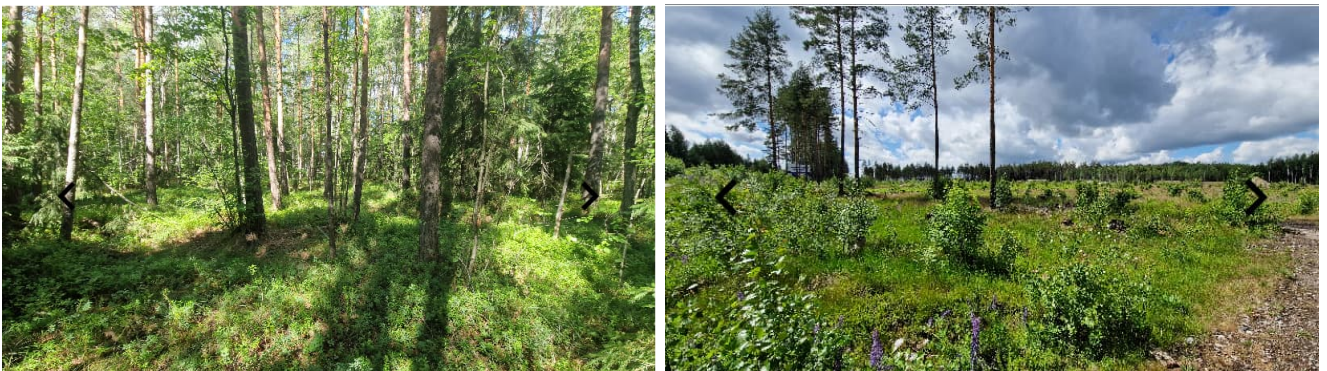
Kuva 4. Luoteisosassa on pienialainen erirakenteinen sekametsäkuvio. Maantien länsipuolta luonnehtivat tuoreet avohakkuut.

Maantien reunusta on männyn ja koivun luonnehtimaa kangasmetsää. Selvitysalueen luoteisosassa on pienialainen tuoreen kankaan sekametsä, jossa esiintyy erirakenteisuutta. Sekametsälaikun keskellä on pienialainen rämesoistuma, jossa kasvaa mm. maariankämmeekkää.

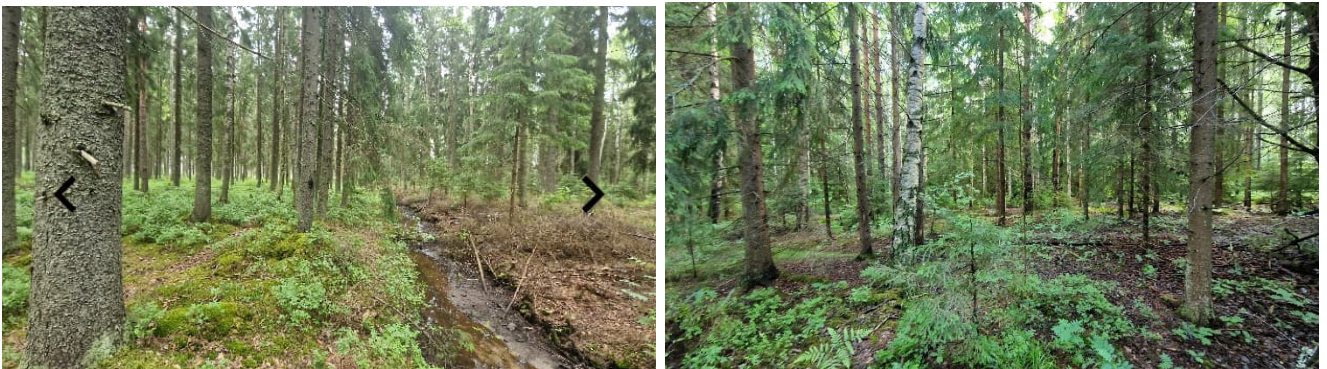
Kuva 5. Varttunutta tuoreen kankaan kuusikkoa, jossa korpimaisia laikkuja. Alue on ojitettu. Koillisosan selvitysalueen ulkopuolista lehtomaisen kankaan sekametsää.

Maantien itäpuolella on laajat hakkuu- ja taimikkoalueet. Selvitysalueen koilliskulmassa, selvitysalueen ulkopuolella maantien tuntumassa on varttunutta lehtomaisen kankaan ja tuoreen kankaan kuusivaltaista sekametsää, joka vaihettuu koivuvaltaiseksi entiseksi pelloksi, joka on kasvillisuudeltaan rehevää, osin kulttuurilehdon luonteista. Hakkuualan eteläpuolella ojitetuilla alueilla esiintyy varttunutta kuusikkoa ja koivuvaltaisia tuoreen kankaan sekametsiä, joita on osin harvennettu. Ojitetuilla osilla on säilynyt hieman korven piirteitä, mm metsäkortetta esiintyy paikoin yleisesti. Itäosassa selvitysalueella on täyttömaa-alue, jonka reunustat ovat lehtipuuston luonnehtimia. Täyttömaa-alueella esiintyy yleisesti jättitattaria.

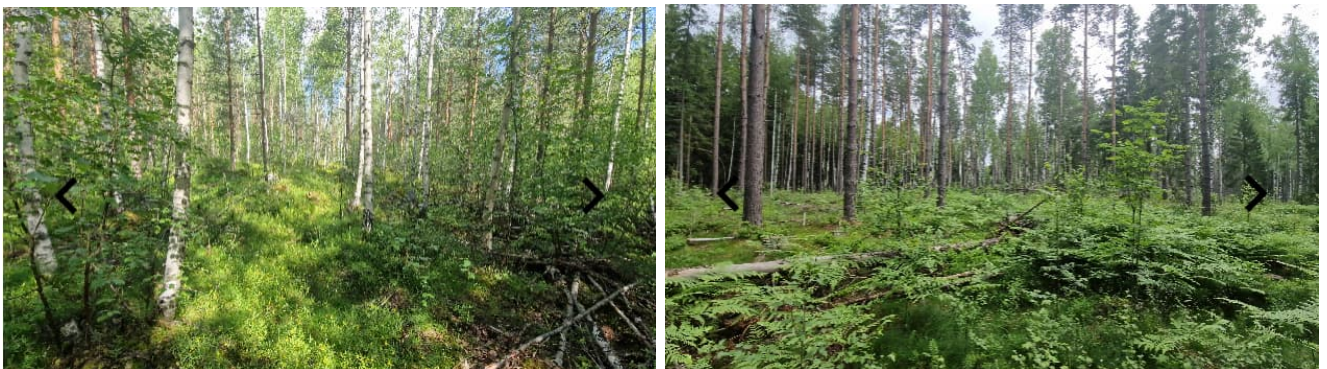
Kuva 6. Selvitysalueen itäosan metsät ovat tasarakenteisia, harvennettuja talousmetsiä.

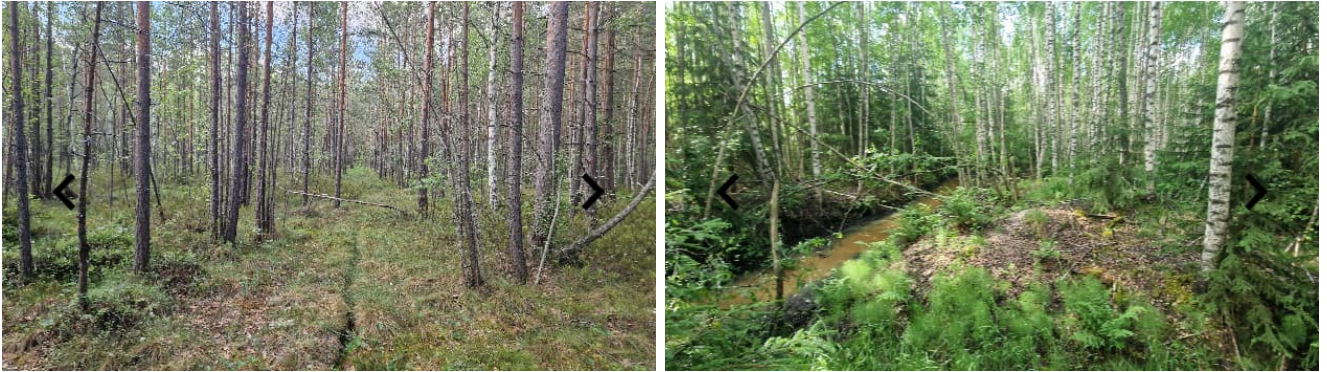
Kuva 7. Maantien itäpuoleinen ojitettu isovarpuräme sekä suoalueen koillisreunustan ojitettua koivuvaltaista osaa.

Täyttöalueen eteläiset osat ovat harvennettuja mänty—ja kuusimetsiä, paikoin koivikoita. Kenttäkerroksen valtalajeja ovat mustikka, metsäkastikka ja kuivemmillä paikoilla puolukka. Paikoin esiintyy avokalliolaikkuja ja näiden tuntumassa maitikkavaltaisia männiköitä. Selvitysalueen kaakkoisosa on ojitettua rämettä. Valtaosa suoalueesta on turvekangasta, paikoin reunoilla esiintyy jonkin verran kuivahtaneita isovarpurämeitä. Aikanaan suoalueen keskiosissa on ollut nevaa, mutta nevaosat ovat puustoutuneet.
