Tuusulan Rantatien ja Kirkkotien maisemanhoitosuunnitelma 2023

Tuusulan kunta, kaavoitus

13.11.2023

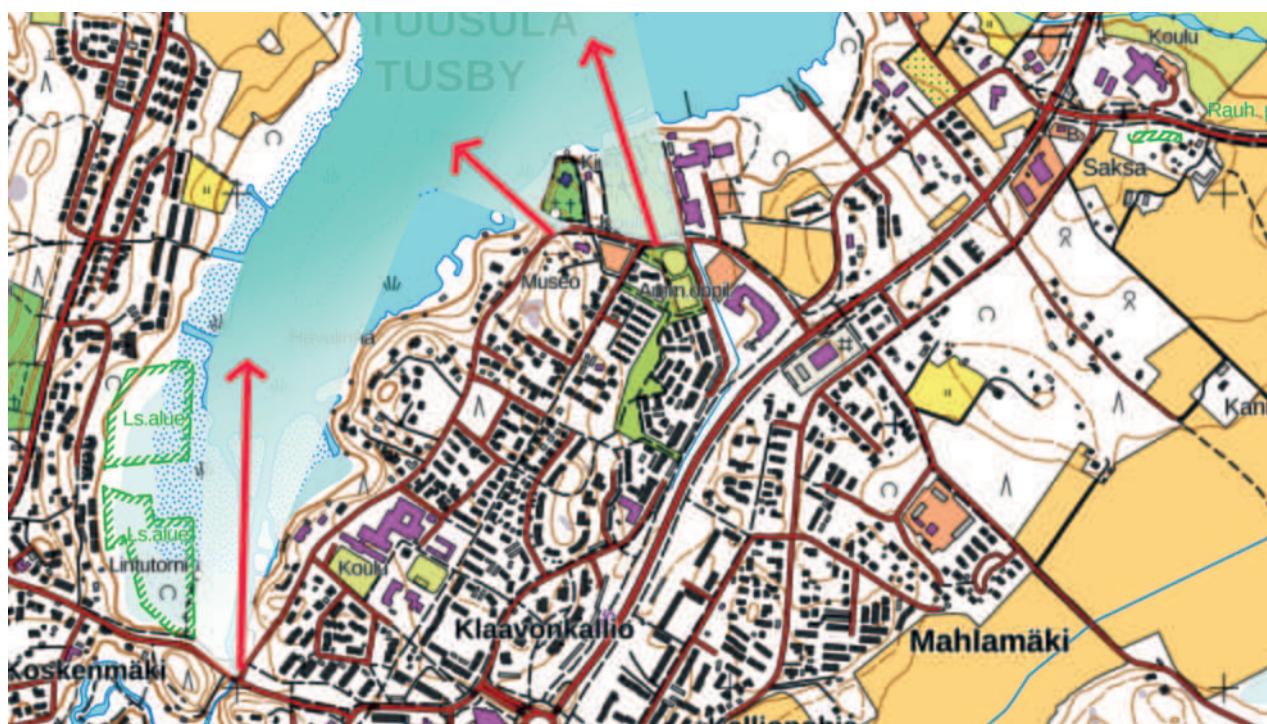
7. ja 8. Karttoihin on merkitty kaikkein tärkeimmät, vielä avoimet alueet ja niiden yli järvelle avautuvat näkymät. Rannan tuntumassa olevat avoimet alueet ovat arvokkaimpia. Kulttuurimaisemassa näiden perinteisten, pitkien, peltojen yli järvelle avautuvien näkymien säilyttäminen on tärkeää. Maatalousvaltaisena aikana rannat pysyivät avoimina laiduntamalla. Maiseman hoito voidaan nykyisin tehdä luontoarvot säilyttämällä, esim. rytmittämällä rannan puustoa tiiviimpiin ja väljempiin kokonaisuuksiin. Sisempänä, tiiviin rantavyöhykkeen takana olevat alueet kuten Gustavelundin pelto ja Rantatien sekä Järvenpääntien välissä olevat pellot ovat myös arvokkaita, sillä myös asutusrakenteen sisällä tarvitaan pitkiä näkymiä. Maanmittaushallituksen digitaalinen kartta-aineisto.

Useissa alueen kaavoissa rantavyöhyke on määritelty säilytettäväksi luonnontilaisena. Kaavoja tulisi tarkistaa erityisesti tämän aukeaman kaavioissa esitettyjen näkymälinjojen osalla, mutta myös rakennetuissa kortteleissa.

Näkymien avaaminen voidaan tehdä luontoarvoja säilyttäen. Rannoilla tulee olla myös tiheikköjä linnuston ja muun eläimistön suojaksi. Ne ovat luontevia rantaan asti ulottuvilla metsäisillä alueilla. Peltojenkin kohdilla rannat voivat olla avoimien osien ja puustoisten tiheiköiden rytmittämiä.

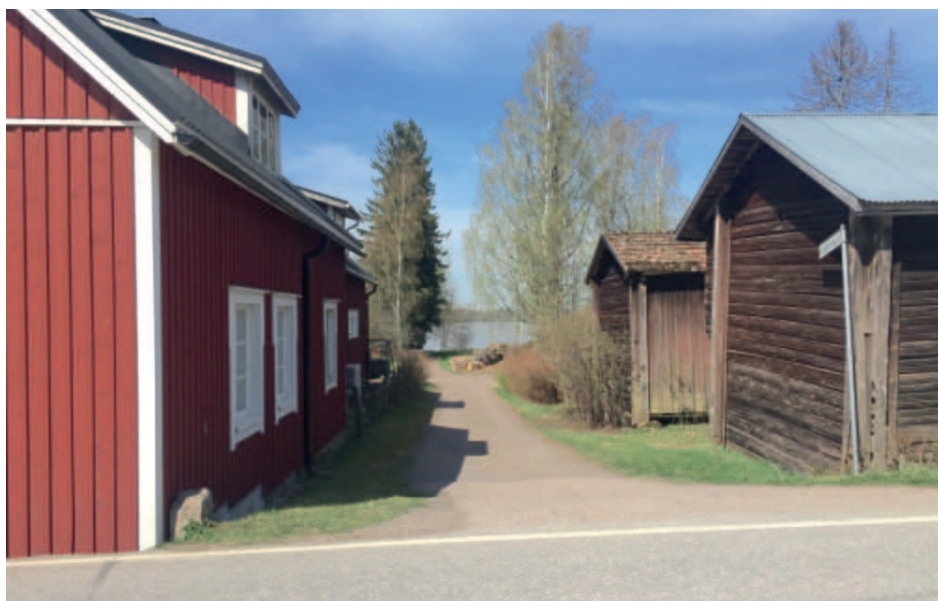
21. Saarelankuja Tuomalan kylässä Rantatien länsipuolella. Tien tasauksen nousun vuoksi vasemmanpuoleisen rakennuksen kivijalka on jäänyt kokonaan tien sisään. Myös oikeanpuoleinen aitta lahoaa tien pinnan nousun vuoksi. Samalla kujan liittyminen Rantatiehen on tullut jyrkäksi. Rakennukset estävät kujalta ajavia näkemästä Rantatien liikennettä, ja jyrkkä nousu Rantatielle lisää liittymän vaarallisuutta.

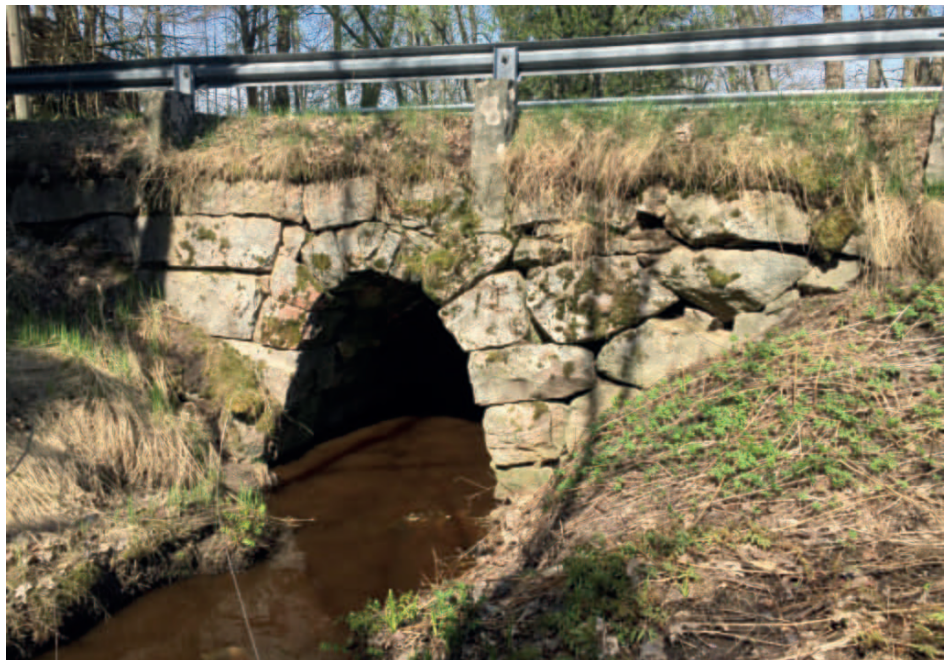
22 ja 23. Pelinojan vanha komea siltarumpu Tuusulan Rantatien pohjoispäässä. Vasemmanpuoleinen kuva on otettu 2021 toukokuussa ja oikeanpuoleinen 2022 syyskuussa. Kivien välistä alkaa kasvaa puuntaimia, ja vanhemmassa kuvassa vasemmalla ylhäällä näkyvä kivipylväs on katkennut ja pudonnut ojaan. Arvokas vanha kivirakenne vaatii huoltoa.

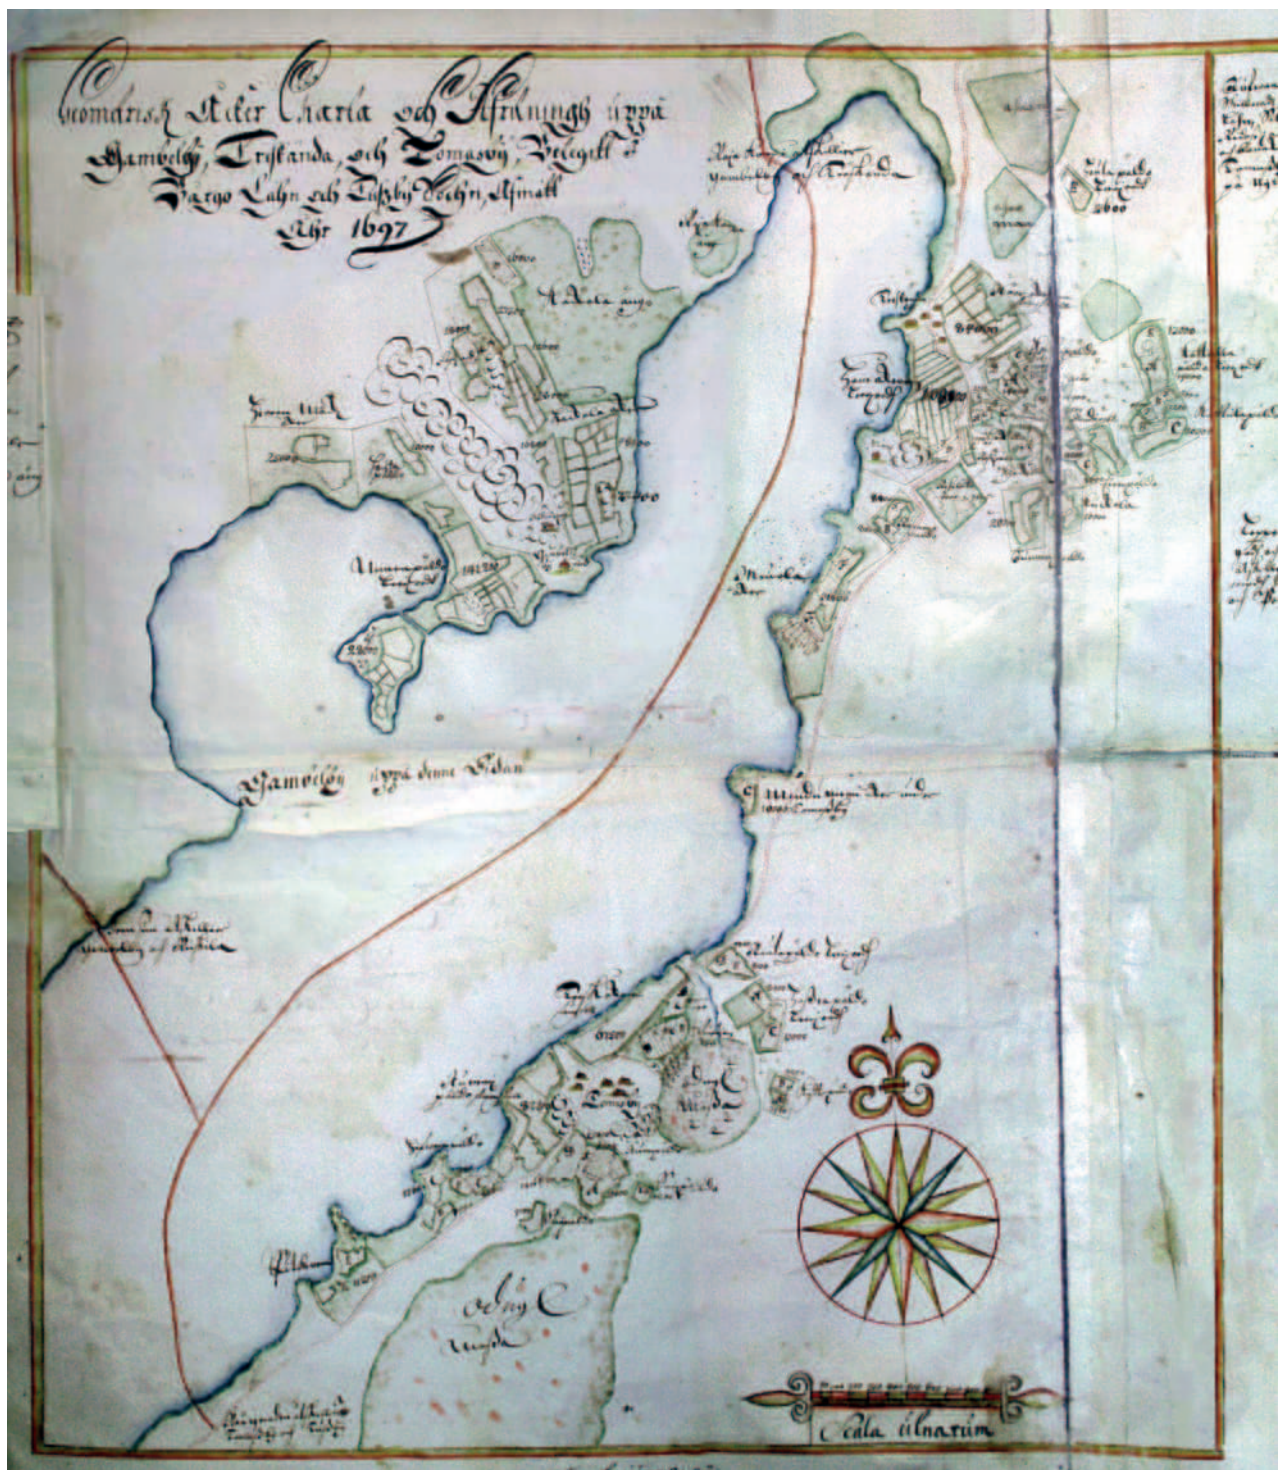
24. Kartta Tuusulanjärven pohjoispäästä vuodelta 1697. Kuvan alaosassa järven itärannalla näkyy Tuomalan kylä (Tomas by), jonka läpi Ranta-tie kulkee samaan tapaan kuin nykyisinkin. Tie jatkuu Järvenpähän ja siitä edelleen pohjoiseen. Kansallisarkisto.

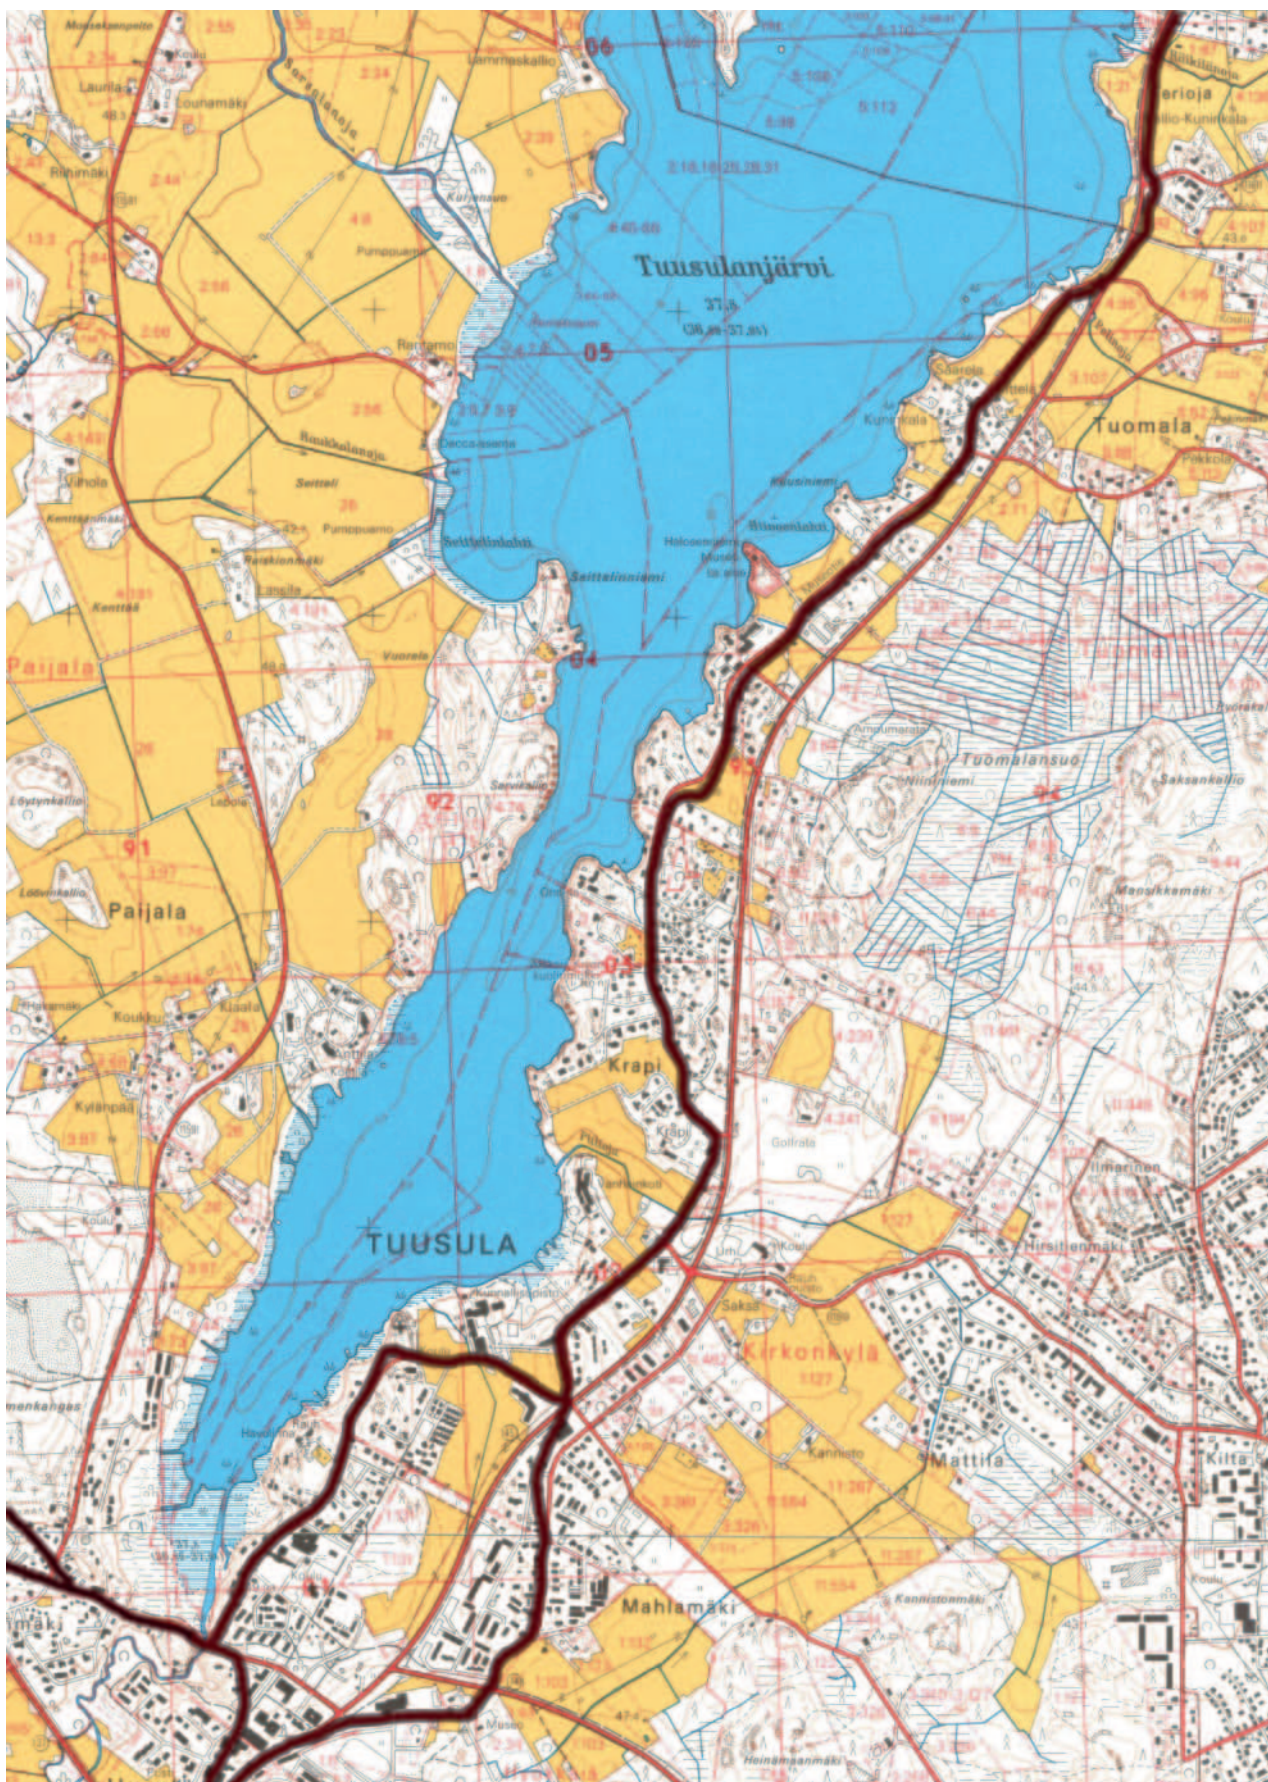
25.Vuoden 1991 peruskartalla on esitetty tummana vuoden 1898 Senaatin kartan Rantatie ja Kirkkotie. Hienoiset erot alueen keskivaiheilla selittyvät sillä, että Senaatin kartta on piirretty kolmiomittaustekniikan avulla. Ilmakuvilta karttoja ryhdyttiin laatimaan 1920-luvun tienoilla Veljekset Karhumäki Oy:n lentokuvausten pohjalta. Käytännössä ainoat erot nykyiseen tien linjaan ovat Tuusulan kirkon kohdalla, missä vanha tie kulkee kirkkoaitojen ja kirkkotarhan välistä, ja pohjoisessa Pelinojan pohjoispuolella nykyisen Järvenpään alueella, missä tie on kulkenut kantavalla maalla Kallio-Kuninkalan mäen länsireunalla. Kirkkotien ja Järvenpääntien liittymä on nykyisin epämääräinen ehkä myös siksi, että Järvenpääntie leikkaa vanhojen teiden risteystä. Maanmittauslaitoksen digitaalinen kartta-arkisto.

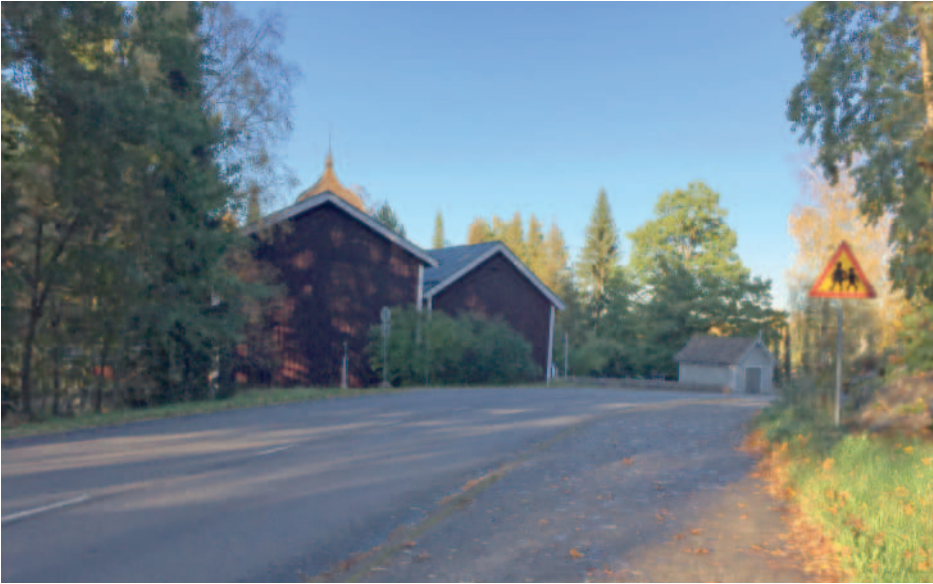
26. Kirkkotien oikaisu Tuusulan kirkon kohdalla. Oikaisu on tehty Työläiskotimuseon rinneeseen. Vanha tie on kulkenut aittojen ohi rannan puolelta ja kääntynyt kuvassa näkyvien aittojen takaa nykyiselle kirkon edustan aukiolle.

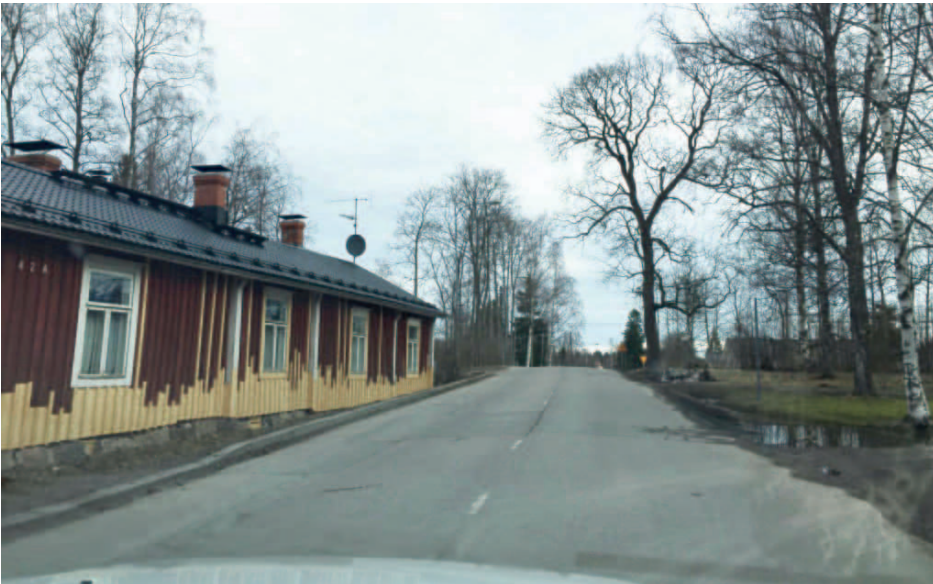
27. Kirkkotie Ali-Kotun kohdalla. Tien läheisyys ja sen tasauksen nousu vaikuttavat niin, että talon rakenteita joudutaan aika ajoin uusimaan. Tien reunaan asennettu reuna-kivi estää vettä valumasta suoraan rakennuksen alle, mutta aurauslumet lentävät seinustalle ja sulavat paikalleen.

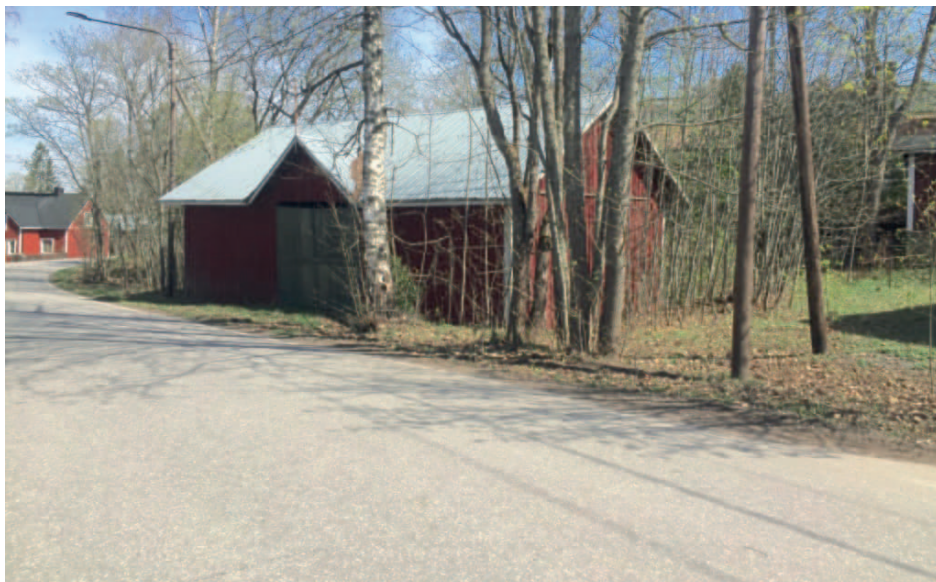
30. Onnelan vanhan kioskin perustukset tieltä kuvattuina. Tienpuoleinen reuna on jäänyt jo maan sisään. Kioski toimi aikoinaan myös linja-auton odotuskatoksena. Nyt tien pinta on noin puolitoista metriä korkeammalla.

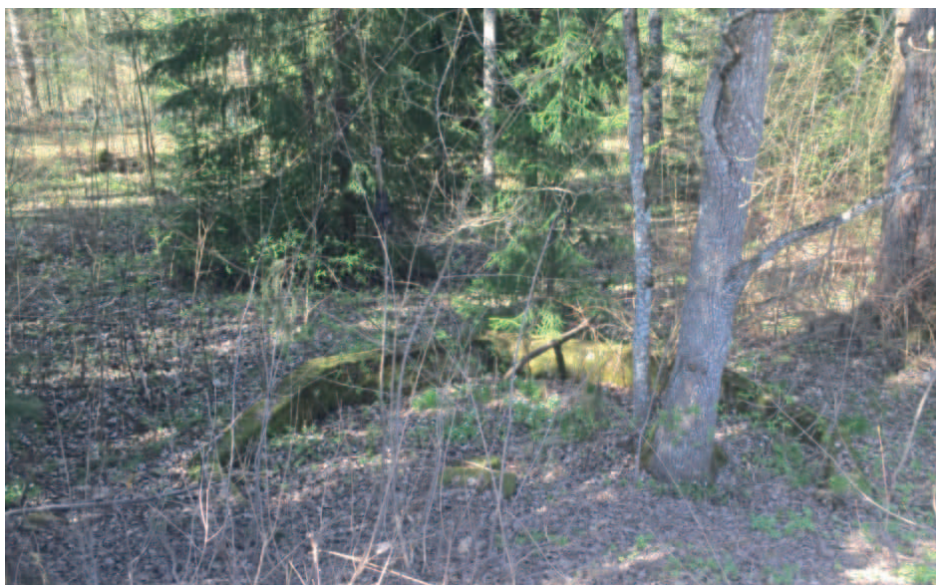
31. Onnelan kioskin eteläpuolella on kaksiriviset betoniperustukset. Ilmeisesti paikalla on ollut jonkinlainen katos tai pergola. Nykyisin jäljellä on enää betoniset pylväät, joiden varaan on ilmeisesti rakennettu myöhemmin aita. Rantatien penkka näkyy oikealla.

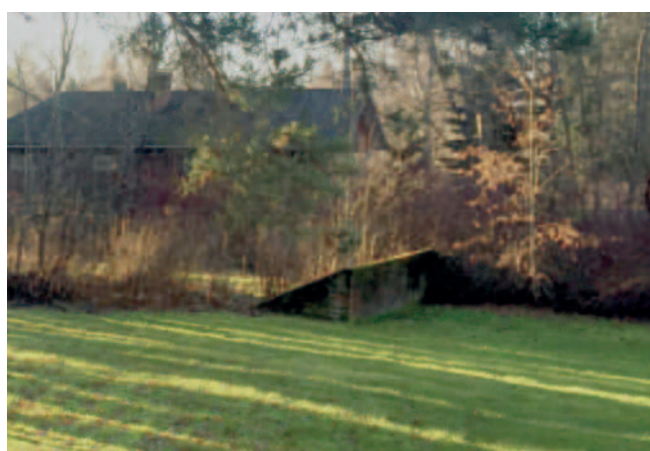
37. Tiilikanojan puutarhassa näkyy yhä vanhojen puutarharakenteiden jäänteitä. Kuvan taka-alalla on lassein peitetyn kasvatuslavan betonirunko.

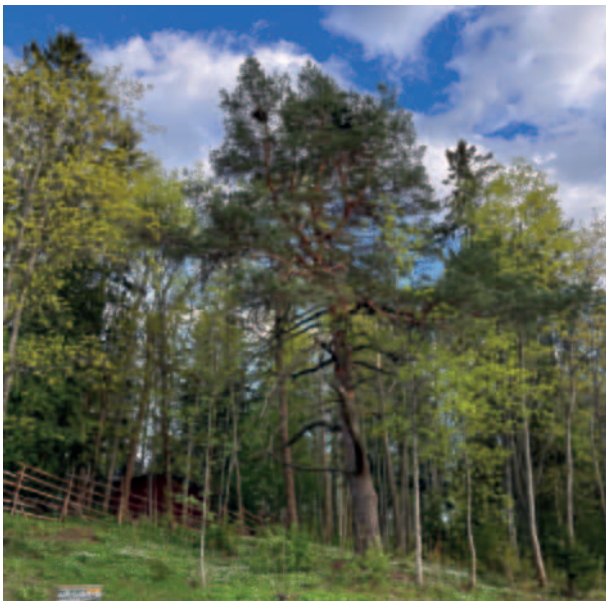
47. Petäjä Kirkkotien varrella Niilo Stålhanen puistossa. Kannattaa huolehtia siitä, ettei sen lähelle pääse nousemaan muuta puustoa, sillä tasapäisen latvuksen muodostaneet männyt myös harsuuntuvat helposti, jos ne joutuvat kilpailemaan tilasta ja valosta

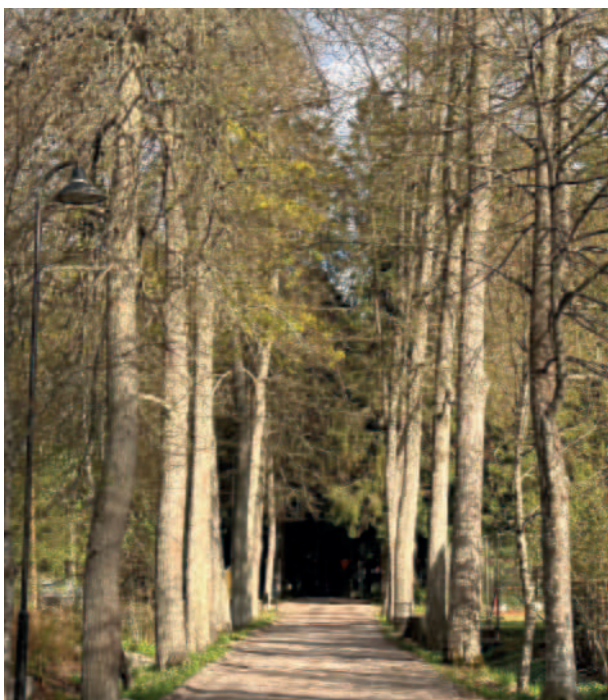
49. Salmelan vanhalle päärakennukselle johtava metsälehmuskujanne on edelleen komea, vaikka osa puista on jouduttu vuonna 2022 kaatamaan huonokuntoisina, osa jo aikaisemmin. Vaikka kujanteita halutaan suojella, on luonto vahvempi. Vanhojen puiden säilyttäminen on tärkeää, mutta mikään ei kestä ikuisesti. Puiden uudistaminen siinä vaiheessa, kun vanhoista joudutaan luopumaan, tulisi kaavoissa määritellä tavoitteeksi.

Metsälehmuskujanteen säilymiseen liittyy myös se, että alueelle ollaan rakentamassa valokuitukaapelia. Kaivu on jo aloitettu, ja miltei kaikkialla sen linjalla on kallio 1-2 metrin syvyydessä. Kujanteen säilymisen edellytys onkin kaapelikaivun sijoittaminen riittävän etäälle itse puista. Nyrkkisääntö on se, että puun juuristo ulottuu yhtä laajalle kuin sen latvuksen oksat. Käytännössä juuret ulottuvat paljon laajemmallekin, mutta kun kaivulinja sijoittuu riittävän etäälle, jää puulle paljon ehjää juuristoa, ja sillä on aikaa korjata vaurioitunut osa. Etäämmällä kaivettaessa ei myöskään vaurioiteta puiden paksuja ankkurijuuria.

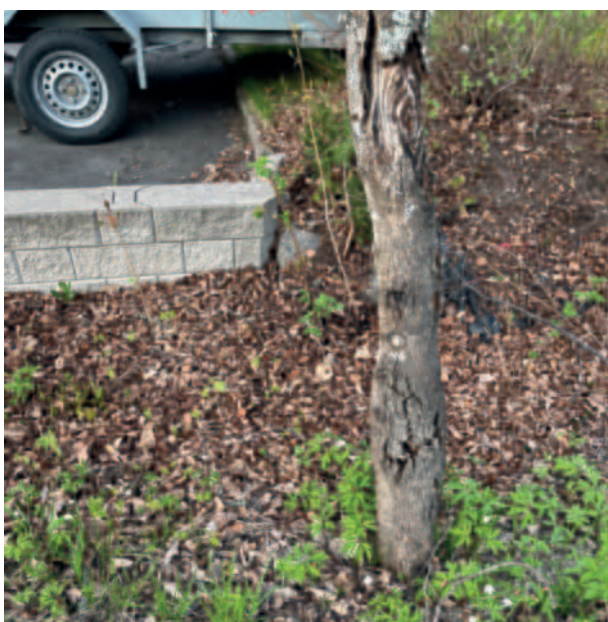
51. Havulinna-kujan huonokuntoisina kaadettuja metsälehmäksiä on korvattu uusilla. Ne selvästi kärsivät lehtipuunsyövästä. Sen johdosta oksan leikkauskohta ei parane, puun kuori irtoaa, puu kuivuu ja vähitellen kuolee. Lehtipuunsyövä vaivaa lehmäksiä helposti etenkin, jos puu istutetaan liian syväälle - sen juurenniskan eli juurien ylimmän haaroittumiskohdan pitää olla aivan maan pinnan tasolla. Valitettavasti tauti on yleistymässä. Metsälehmäksiä tuhoavat myös kauriit, jotka syövät pieniä taimia ja hankaavat sarvillaan suurempien runkoja. Taimet ja nuoret puut tuleekin suojata.

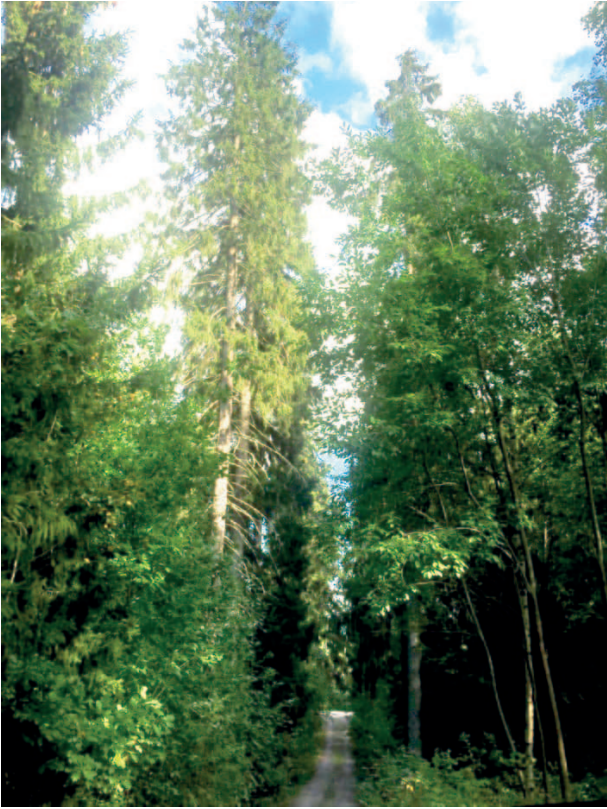
53. Syvälahden korttelin pohjoisreunalla oleva tie. Sen vasemmalla puolella näkyy kuusirivi, joka on Onnelaan johtavan kuusikujanteen eteläinen rivi. Komeat kuuset alkavat näyttää rapistumisen merkkejä, eli niiden latva tulee tylpäksi eikä uutta vuosikasvua juuri tule. Myös oksasto harsuuntuu. Maisema ja lähistön valaistusolosuhteet tulevat muuttumaan huomattavasti, kun kuusista joudutaan luopumaan, vaikka ne uusittaisiinkin.

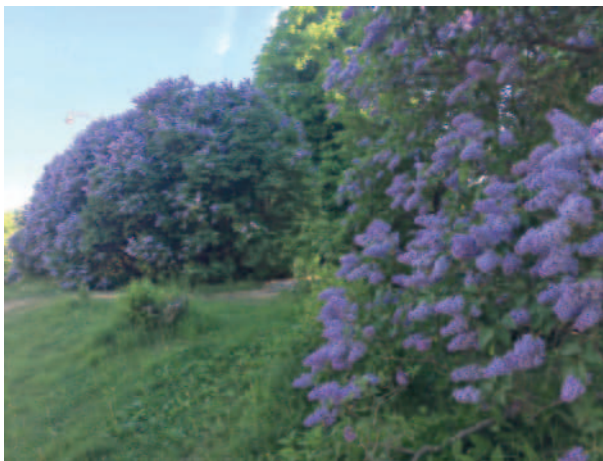
60. Tontin rajalle istutettava syreeniaita vaatii tilaa. Sitä voi leikata kapeammaksi, mutta kukinta ei silloin ole näin komea. Syreeniaidanne Suomenlinnasta.

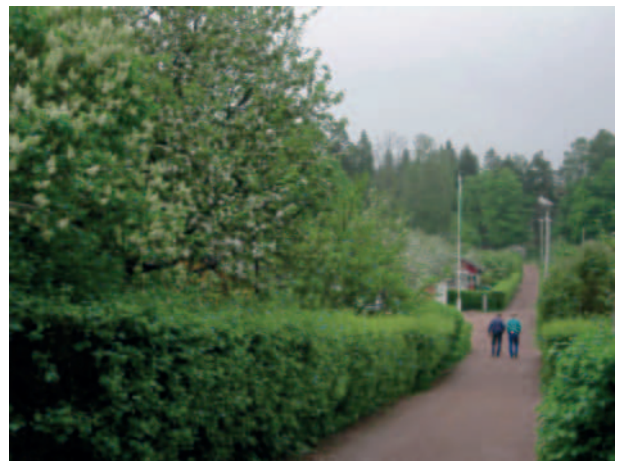
61. Herttoniemen siirtolapuutarhassa aitojen korkeus on tarkoin määrätty. Aluetta halkovan pääreitillä varrella aita saa runsaan liikenteen vuoksi olla 150 cm korkea, muilla sivupoluilla on sallittu korkeus 120 cm. Silloin aitojen yli näkee pihalle, ja muutkin kuin puutarhapalstojen omistajat voivat nauttia kauneudesta.

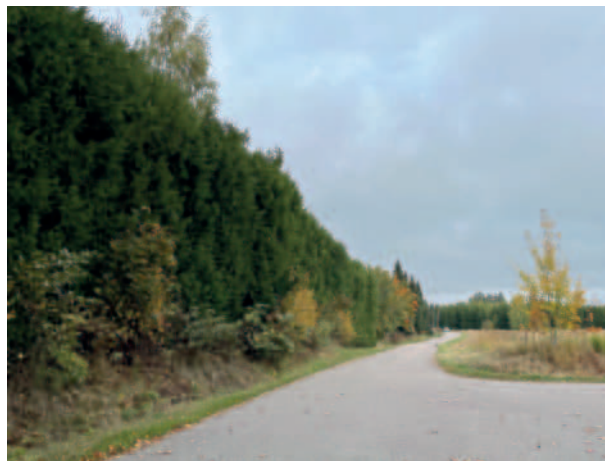
65. Pihlajaniemen miltei viisimetrinen leikattu kuusiaita. Aita leikataan joka toinen vuosi.

Kuusiaita vaatii säännöllistä hoitoa, jotta se kasvaa tuuheaksi ja alhaalta asti peittäväksi. Hoidettuna se on hyvin pitkäikäinen. Seuraavalla sivulla näkyvän kartan mukaan esim. Pihlajaniemen tonttia rajaa kuusiaita, joka kasvaa siellä edelleenkin. Aita on melko korkea, ja omistajan mukaan se leikataan joka toinen vuosi.

Edellisestä periaatteesta poikkeava, mutta silti hieno esimerkki on Pihlajanien tontti, jonka kuusiaita on nykyisin ehkä noin 4-5 metrin korkuinen. Kuusiaita on istutettu aikana, jolloin tontti oli saareke avoimen maiseman keskellä, ja kuusiaita oli alkuperäisessä tarkoituksessaan, hedelmätarhan ja pihapiirin tuulensuojana avointa maisemaa vasten. Yhtenäinen, vuosikymmenien ajan hyvin hoidettu kuusiaita antaa nykyään tontille melkein pä linnamaisen vaikutelman.

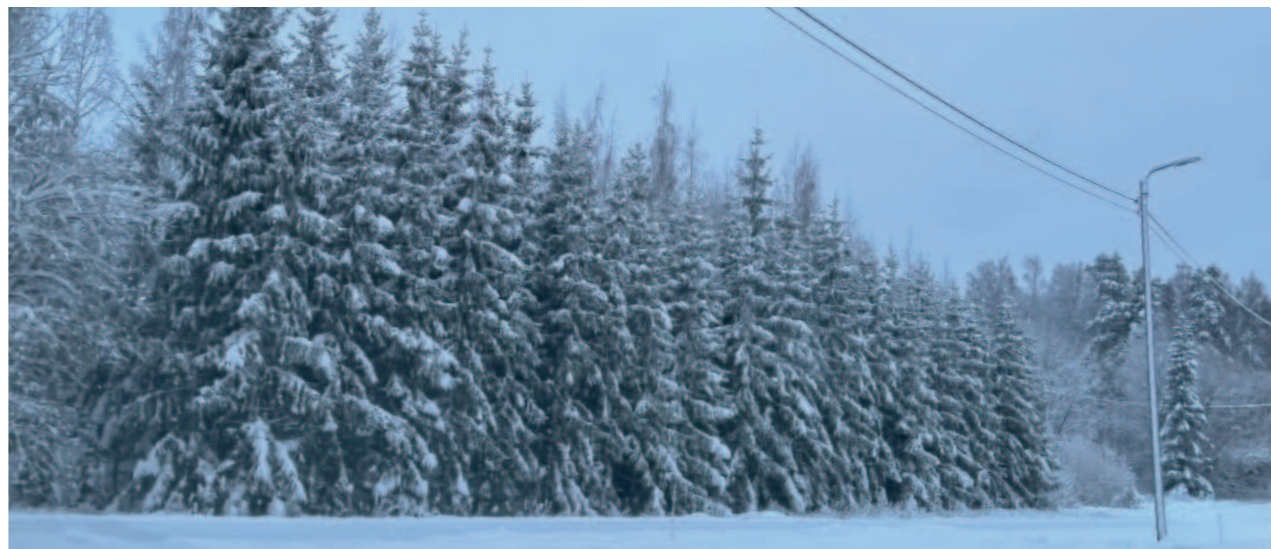
66. Ukko-Pekantien korttelin Järvenpääntien puoleiselle rajalle on istutettu vapaasti kasvava kuusiaita. Se rauhoittaa korttelia, vaikka sulkeekin korttelin itäosasta aamuauringon. Melun häiritsevyyks on todetusti vähäisempää silloin, kun melun lähde ei näe. Kaavan mukaan uudiskohteisiin tulee rakentaa melusuojaus. Sen yhteyteen kannattaa tehdä myös istutuksia, sillä ne vaimentavat kaikua. Vastaavan tyyppinen ratkaisu sopii esim. Päällystökouluntie 8 uudiskohteeseen.

Järvenpääntien liikenteen aiheuttamaa melua voi torjua joko kuusiaidan lisäksi tai erillisenä rakennettavalla meluaidalla, joka kannattaa kauneussyistä sijoittaa istutusten tien puolelle. Meluaita tulee mieluiten rakentaa asuinalueen yhteisenä hankkeena tai vähintäänkin sopia rakentamisesta muutaman naapurin kanssa. Yksittäisille tonteille rakennettuna se ei suojaa kunnolla edes sitä tonttia, jolle se on rakennettu, koska melu kuuluu aidan päistä.

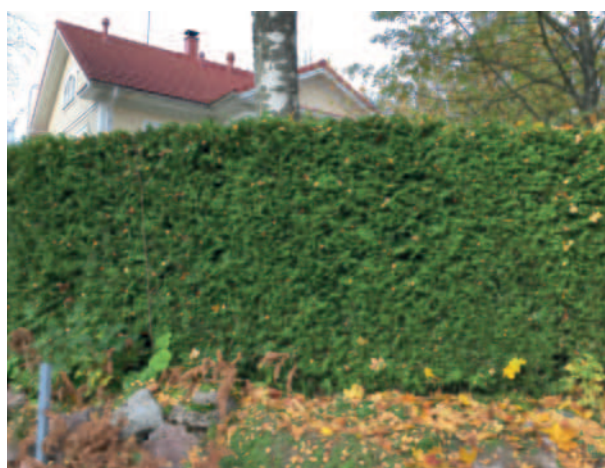
72. Tuijastakin saa hyvän ikivihreän aidan, kun sen leikkaa huolellisesti. Tuijan ongelma on alkuvuosina. Sen juuriston pitää kehittyä niin syväksi, ettei se ole kokonaan jäässä, kun kevättalven aurinko alkaa paistaa. Silloin tuijien päälle pitää levittää varjostusverkot.

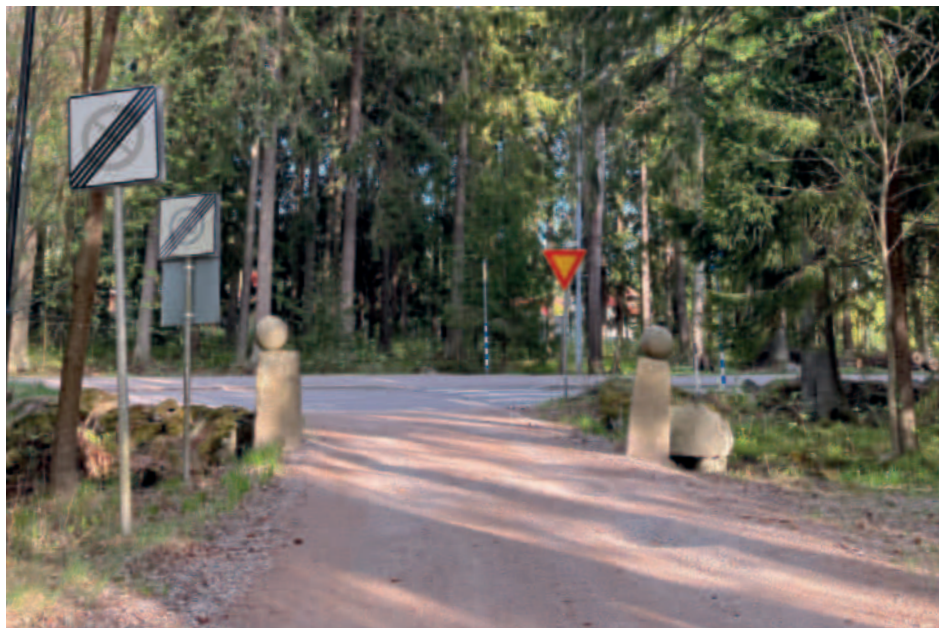
75. Havulinnan eli Salmelan vanhan, laajan tontin rajauksena on ollut kylmäkivimuuri, ja päärakennukselle johtavan tien päässä on edelleenkin vanhat, kivet portinpylväät. Edellisen sivun valokuvassa 73 näkyy toinen portinpylväistä. Tien koron nostaminen on johtanut siihen, että sekä muuri että pylväät ovat nykyään syvällä maan sisällä. Ne kaipaavat kunnostamista.

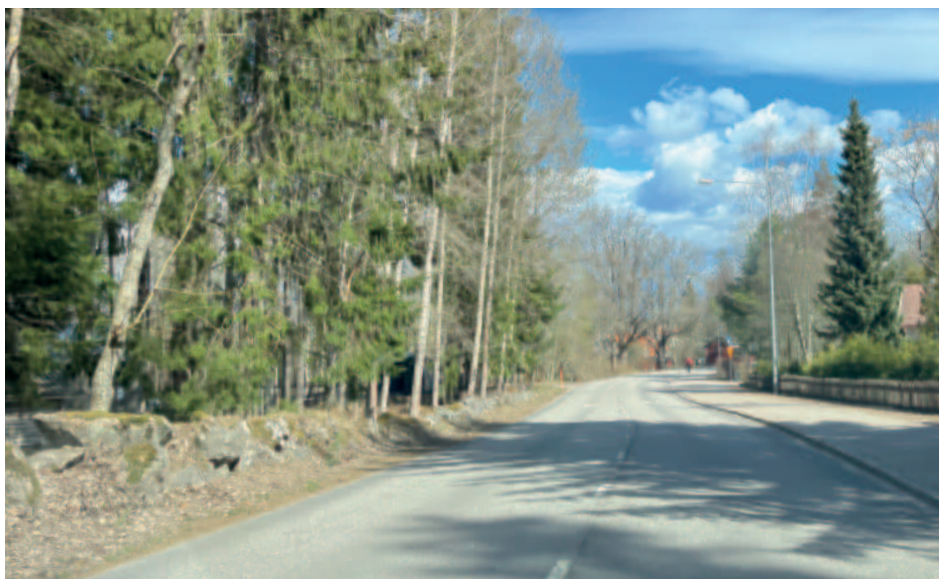
77. Salmelan kohdalla olevan kylmäkivimuurin miltei parhaiten säilynyt osa on nykyään korkeimmillaan ehkä vajaan metrin luokkaa. Kiviä on putoillut muurista ja niitä on nostettu paikoilleen ilman tarkempaa asettelua. Myös puista varisevat lehdet ja tieltä leviävä hiekoitushiekka saavat ympäröivän maan pinnan nousemaan. Muurin kunnostaminen vaatisi käytännössä sen latomisen uudelleen.

Salmelan kiviaita vaatisi jo ryhdistämistä. Sen ongelma on osittaisen sortumisen lisäksi myös se, että se on paikoin jäänyt tien korotusten sisään. Toinen ongelma on se, että uusimman kaavan laatimisen ja tonttien lohkomisen jälkeen osa aidasta on katualueella ja osa tonteilla, joten omistus jakautuu usealle eri taholle. Aita soveltuisikin esim. museoiden ”adoptoi monumentti”-kohteeksi, jolloin sen hoidon ja kunnostuksen voisi tehdä keskitetysti, ja siihen voisi saada ulkopuolista rahoitusta.

Sortuneen ja maan sisään jääneen kiviaidan kunnostaminen, käytännössä sen uudelleen latominen, on vaativaa työtä. Salmelan aidasta on kiviä ehkä viety muuallekin, ja aita on tien korotuksen vuoksi paikoin hyvin matala, joten vastaavaa materiaalia tarvitaan lisää. Soveliaan materiaalin lajitteleminen on oma työnsä, ja silti sitä on oltava ”liikaa”, koska kiviä aitaan sommiteltaessa kaikkia kiviä ei pysty kuitenkaan rakentamisessa hyödyntämään.

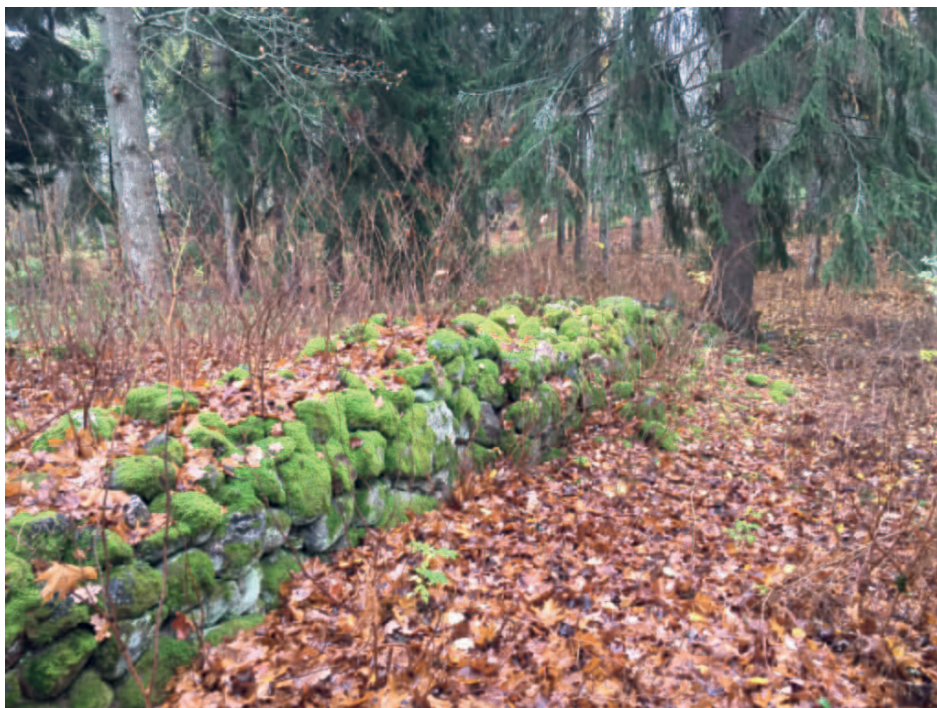
79. Salmelan muurin eteläpäässä on uusi sisäänkäyntiportti. Itse muuri on tässä kohdassa vain röykkiö kiviä. Muurin kunnossa pysyminen vaatii myös kasvillisuuden, kuten puun ja pensaiden taimien poistamisen muurista.

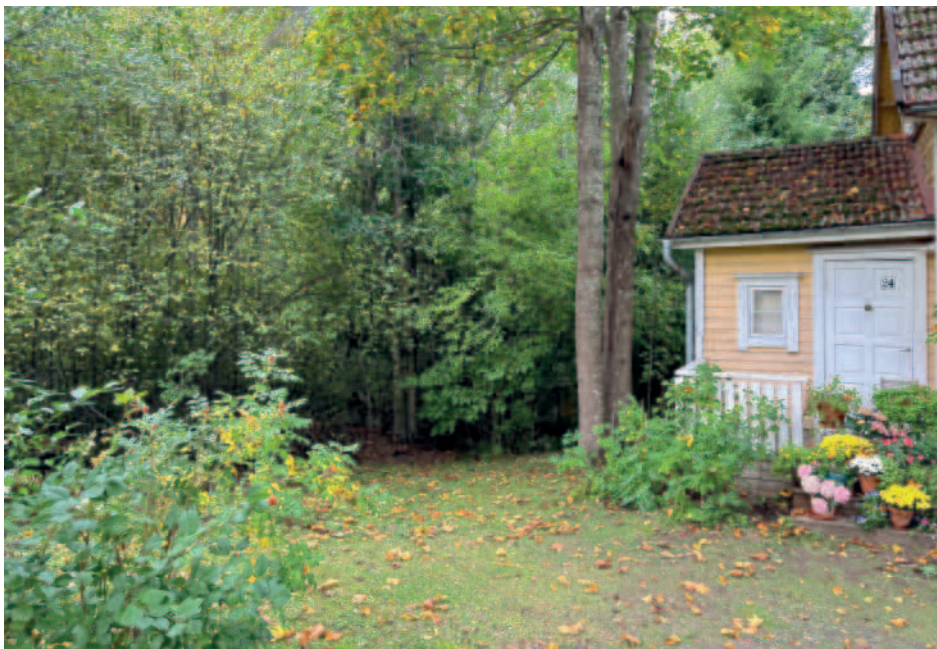
84. Aattolan pihapiiriä. Talon eteläpuoleisessa metsikössä on lehto ja noroja, jotka on luokiteltu arvokkaiksi. Kuvassa näkyy myös lähellä rakennusta oleva vaahtera, joka varjostaa sen seinää ja kattoa, ja pudottaa lisäksi lehtiänsä katolle. Vaahteran vaikutus näkyy katon ja pihanurmen sammaloitumisena. Kulttuuriympäristön kannalta Aattolan pihapiiri pitäisikin saada valoisammaksi ja ilmavammaksi, jotta aurinko ja ilmvirtaukset pääsevät kuivattamaan ympäristöä.

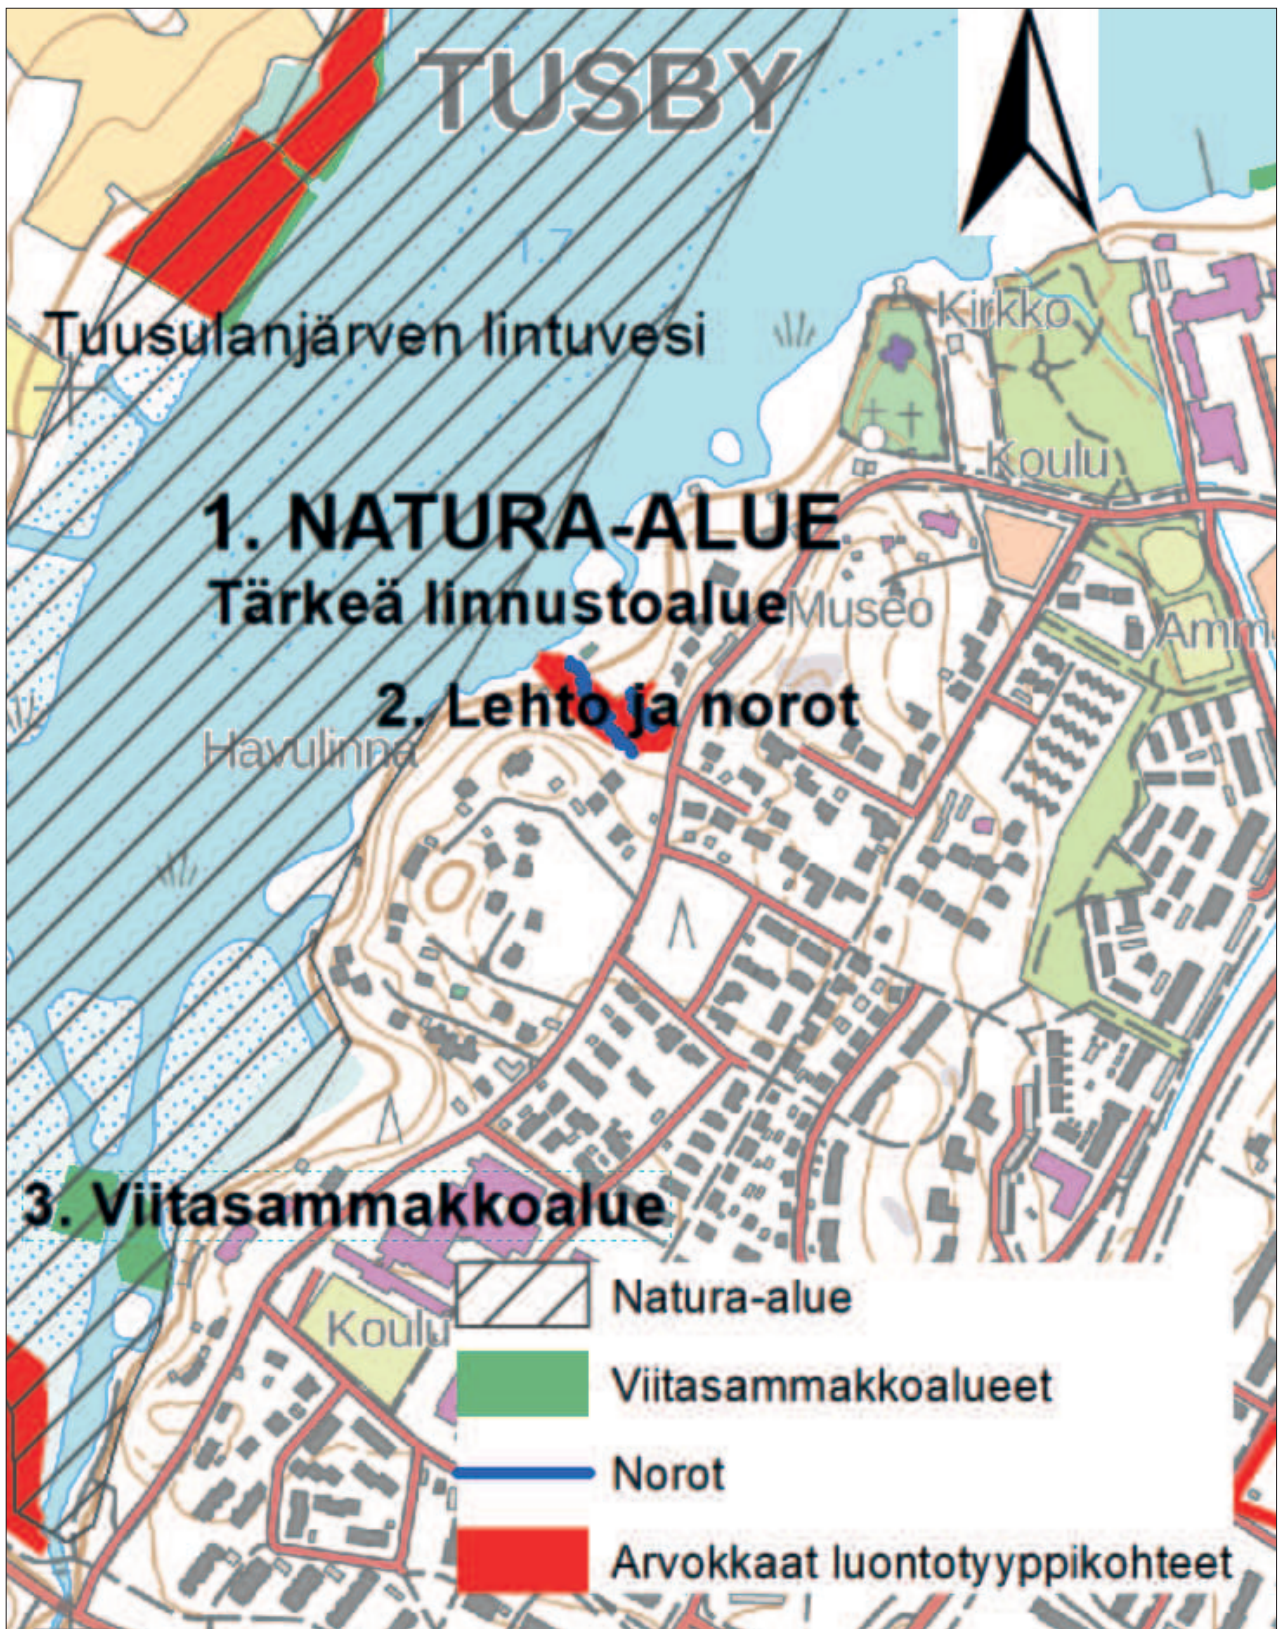
85. Luontokohteet Tuusulanjärven eteläosassa Kirkkotien varrella. Kohteiden numerointi viittaa sivuilla 52-53 olevaan taulukoon. Kartan yläkulmassa oleva lehdon ja norot käsittävä luontokohde on Aattolan vanhan talon ja pihapiirin eteläpuolella. Alue ei sinänsä ole kulttuurimaiseman näkökulmasta ongelma muilta osin kuin aivan rakennuksen eteläpuolella, missä se varjostaa rakennusta liiksi. Myös talon seinustalla kasvava vaahtera on niin lähellä, että sellaisen katsotaan yleensä vahingoittavan itse rakennusta. Usein vanhojen talojen lähetyville on istutettukin koivuja ”salaojaksi”, koivuhan haihduttaa kesäaikaan vettä satoja litroja päivässä. Etäisyys talosta pitäisi kuitenkin olla metrejä, vähintään neljä-viisi metriä, sillä koivun juuret ulottuvat vähintään sen latvuksen laajuudelle, käytännössä kauemmaksikin.

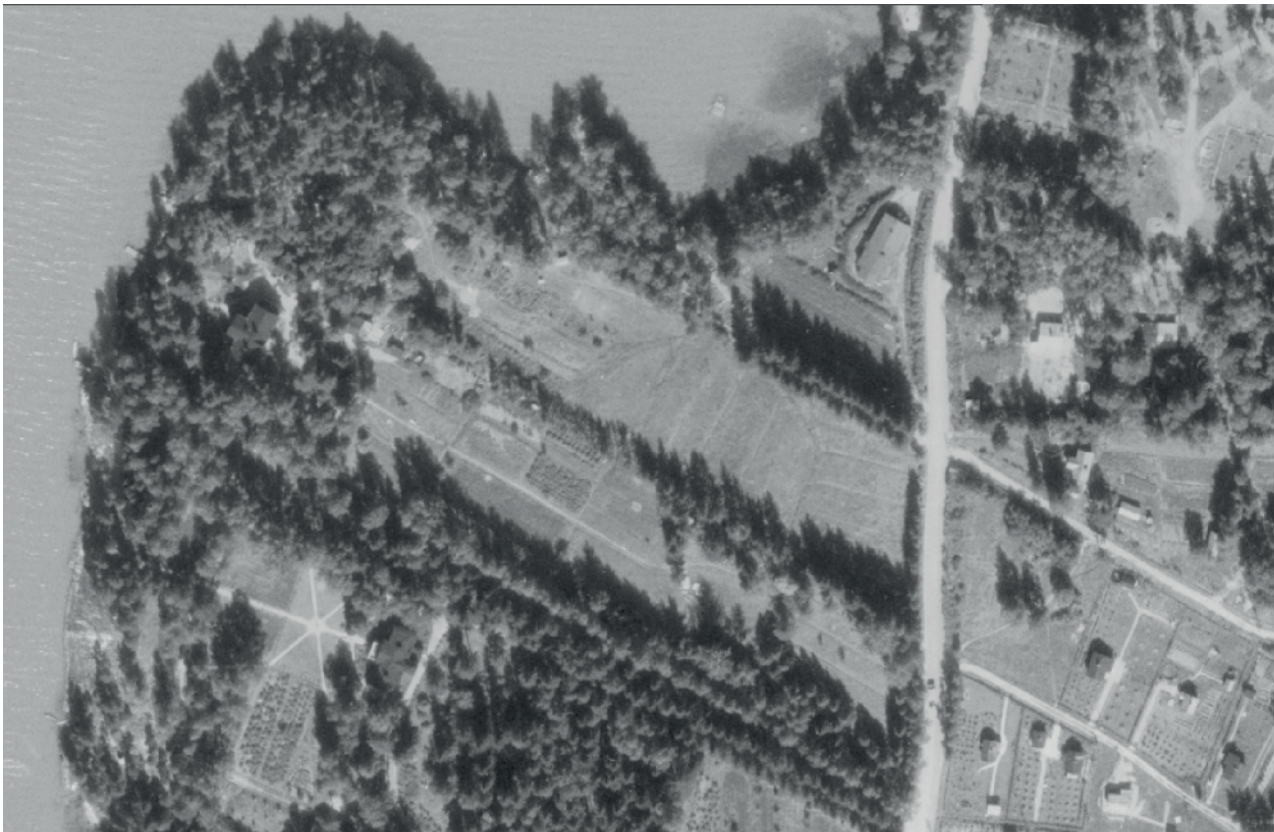
86. Ilmakuva Onnelan alueelta vuodelta 1950. Sodan jälkeisenä aikana kulttuurimaisema oli usein komeimmillaan, kun kaikki mahdollinen viljelykelpoinen maa valjastettiin ruoan tuotantoon. Onnelan vanha päärakennus, Impivaara, näkyy tummakattoisena rannan tuntumassa. Tilan viljelyalueet ovat päärakennuksen itäpuolella, ja puutarha muuttuu vapaamuotoisemmaksi lähempänä Rantatietä. Tien varressa on ollut kioski ja kaksirivisen puurivistön sisällä ilmeisesti jonkinlainen pergolamainen rakenne, jonka vierekkäiset betoniperustukset ovat Rantatien penkereen alapuolella yhä näkyvissä. Vanhan puutarhan isot hopeapoppelit, jotka näkyvät kuvassa hieman harmaampina latvuksina Rantatien lähellä, ovat edelleenkin pystyssä. Seuraavalla sivulla oleva kartta näyttää, että paikalla on nykyisin arvokas luontokohde. Mielenkiintoisia ovat myös tien itäpuolen uudisasutuksen laajat puutarhaistutukset. Lähde: Maanmittauslaitoksen historialliset ilmakuvat, paikkatietoikkuna.

Onnelan kohdalla oleva lehto ja noro ovat osa Onnelan lomakotiin kuulunutta vanhaa puutarhaa. Noro on alla olevassa vanhassa ilmakuvassa näkyvissä tien länsipuolella valtaojana, johon tien läheiset ojat laskevat. Alue on merkitty vuonna 1994 vahvistettuun kaavaan alueeksi, jolla on erityistä luonnonsuojellista tai maisemallista arvoa, ja joka on tarkoitettu rauhoittamaan luonnonsuojelun nojalla.

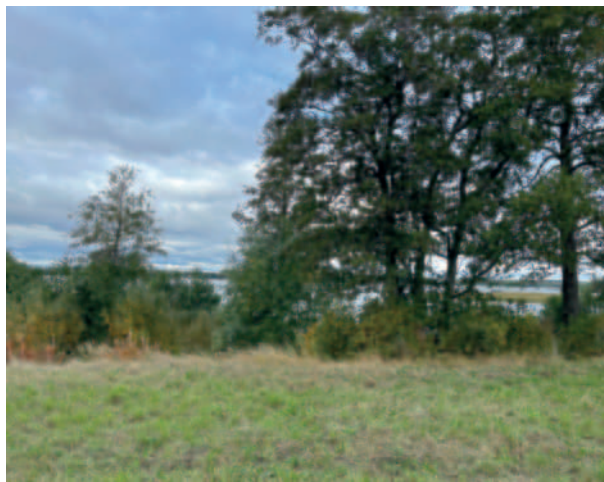
88. Pelinojan pohjoispuolella rantaa on raivattu. Kun puita poistetaan, lähtee aluskasvillisuus vesomaan voimakkaasti, ja sitä pitää jatkossa poistaa vuosittain. Vesakkojen poistaminen ei vaadi maisematyölupaa.
