Tuusulan Rantatien ja Kirkkotien maisemanhoitosuunnitelma 2023

Tuusulan kunta, kaavoitus

13.11.2023

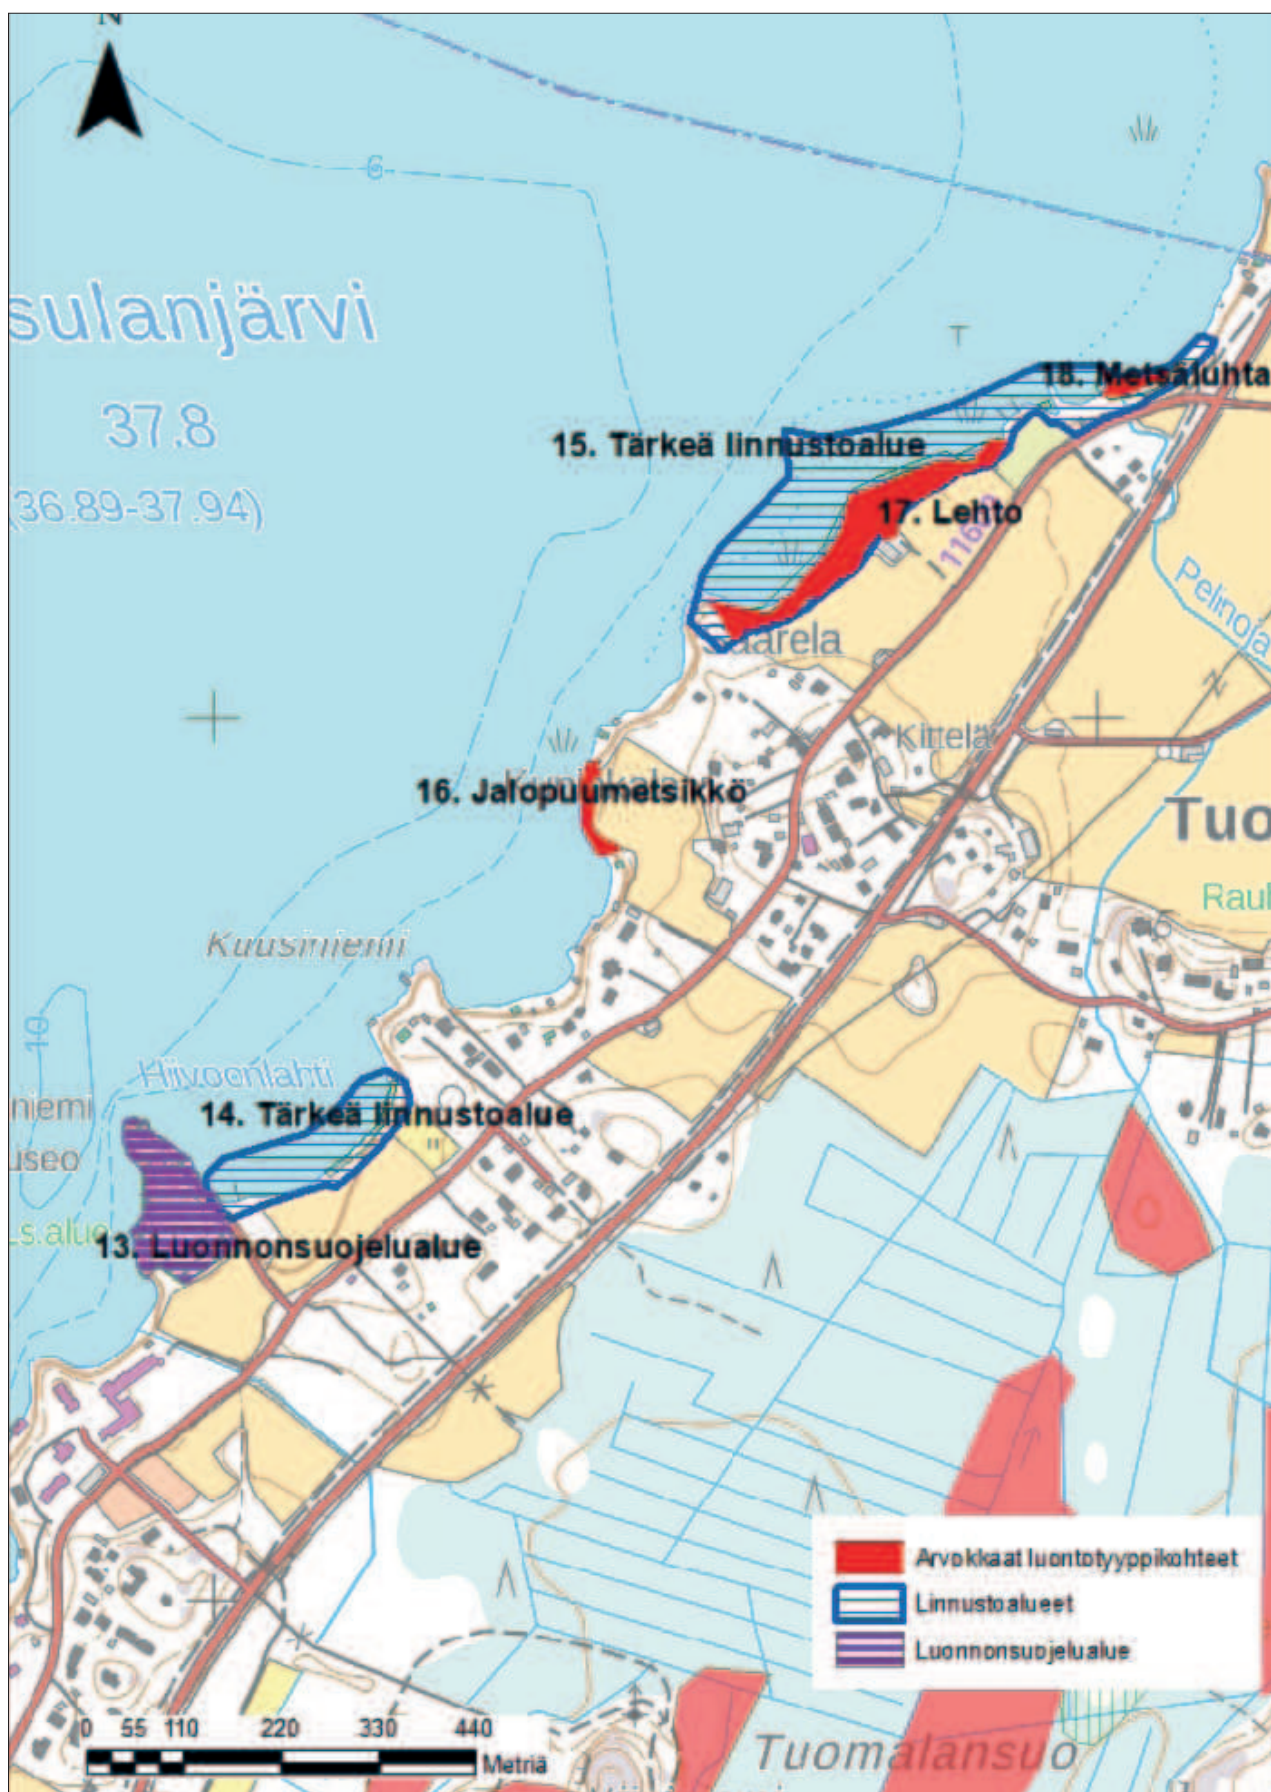
89. Luontokohteet Rantatien pohjoisosassa. Numerointi viittaa sivujen 52-53 taulukkoon. Kohteen 16. Jalopuumetsikkö tiedot tulevat täydenty-mään karttaan myöhemmin. Kunnan, Keski-Uudenmaan ympäristökeskuksen ja ELY-keskuksen yhteisellä maastokäynnillä katsottiin, että kapealle rantakaistaleelle pihapuusta levinneet vaahterat voidaan poistaa. Metsikön valtapuiksi jäivät tervelepät.

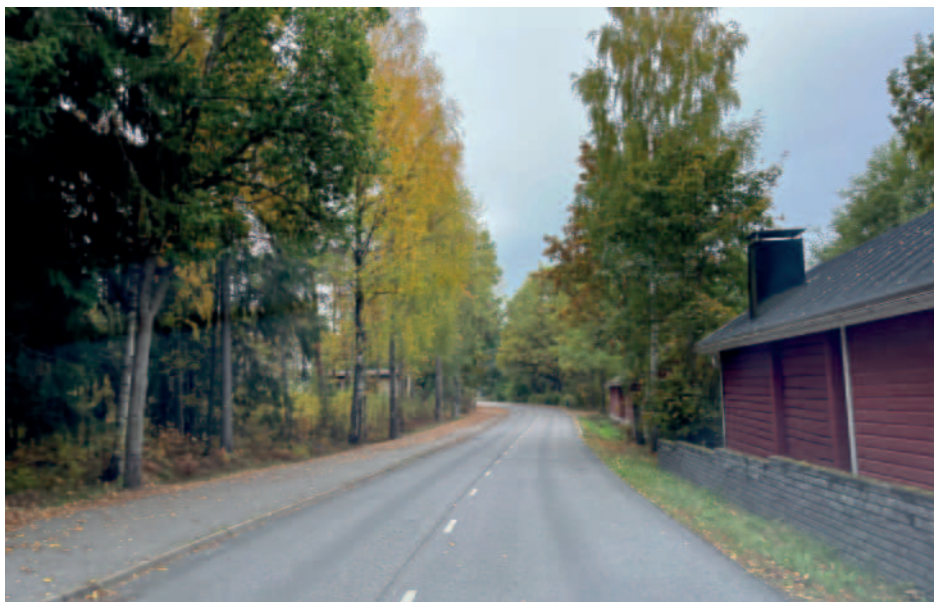
91. Tien koron nousu on johtanut alarinteen liittymien hankaloitumiseen.

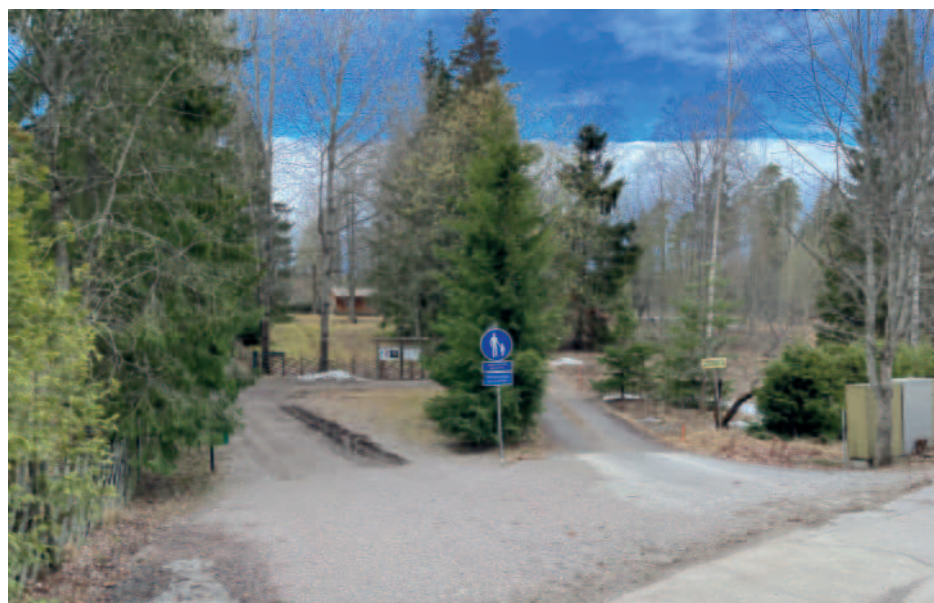
92. Halosenniemen ja Taistelukoulun välistä avautuu kapea näkymä Tuusulanjärvelle. Mikäli rannalla näkyvät pienet puut saavat kasvaa, näkymä menetetään. Myös pellon säilyminen avoimena on tärkeää.

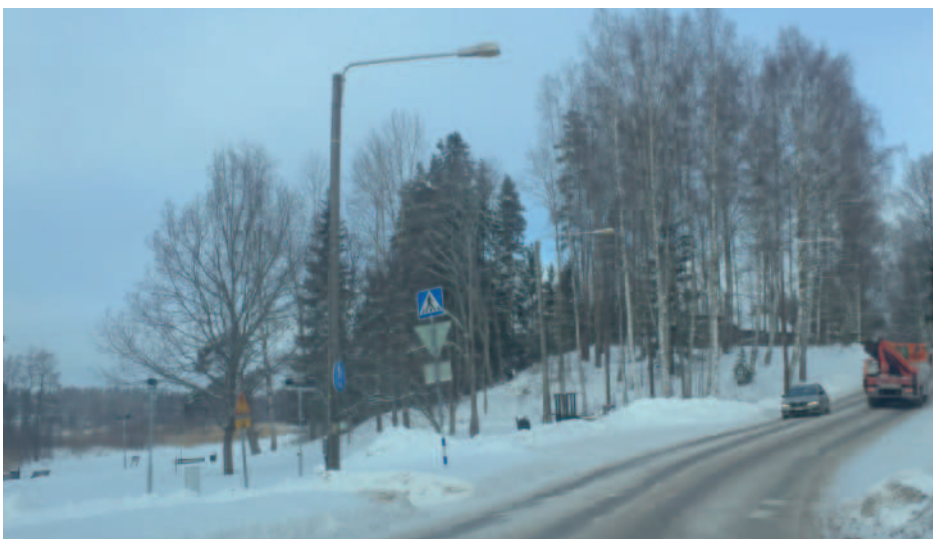
93. Kirkkotien eteläpäässä mäen ja järvelle avautuvan tasanteen eroa voi voimistaa rinteiden havupuuvaltaisella, ikivihreällä kasvillisuudella.

Tuusulanjärven rannoilla vanhoja mäntyjä kasvavat mäet ovat tunnusomaisia. Tästäkin pienialaisesta, merkittävällä paikalla vanhan tielinjan varrella sijaitsevasta rinnepuistosta voisi kehittää havupuuvaltaisemman, jolloin ympärivuotinen tumma väri korostaisi myös maiseman muotoa. Komeana alkuna teemalle rannalla kasvaa petäjä, joka näkyy sivun 31 kuvassa. Tässäkin kuvassa se siintää vasemmalla näkyvän tammen takana.

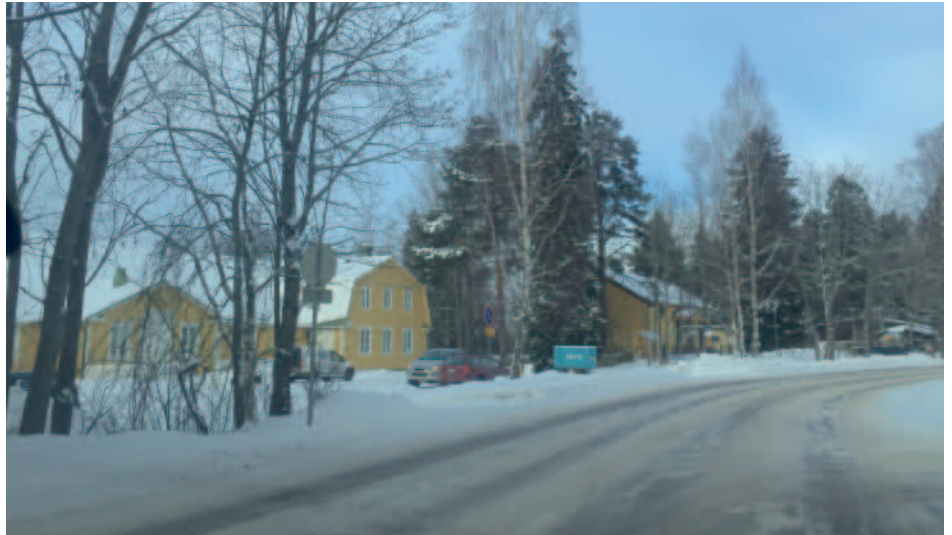
94. Väinölään pihapiiri kaipaa rajausta Kirkkotien varteen.

Seuratalo Väinölään piha-alue vaikuttaa olevan vilkkaassa käytössä. Ilmeisesti viereisen päiväkodin saattoliikenne käyttää pihaa, sillä pysähtyminen kapealle Kirkkotielle on hankalaa. Pihan reunaan Kirkkotien varteen on noussut epämääräistä pensaikkoa, joka näyttää komeaa rakennusta vasten epäsiistiltä.

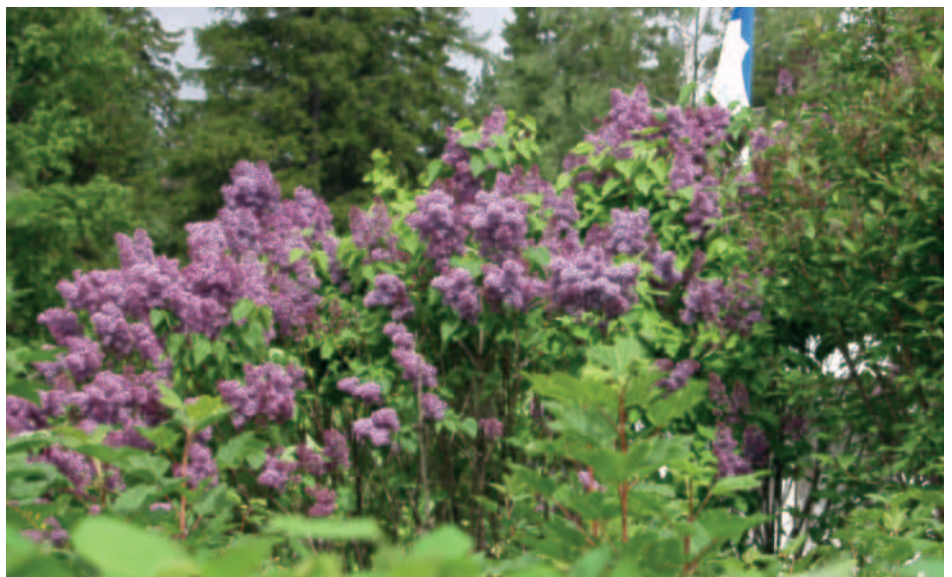
95. Perinteinen sininen, vapaasti kasvava syreeni-aidanne sopisi hyvin vanhan, komean rakennuksen pihan rajaukseksi. Aidan linjauksessa voidaan ottaa huomioon turvalliset näkemäalueet Kirkkotielle.

Vanhan seuratalon pihapiirin rajaukseksi sopisivat sinisinä kukkivat syreenit, jotka saisivat kasvaa vapaasti korkeahkoksi pensasaidanteeksi. Pihalle ei tarvitse olla kahta ajoyhteyttä, mutta liittymän on oltava turvallinen, eli pensaita ei saa istuttaa näkemäesteeksi. Asian voi ratkaista esim. kääntämällä pensasaitaa liittymän kohdalla sisäänpäin samaan tapaan kuin Havulinnankujan kivaita kääntyy ”nieluksi” kujan päässä. Liittymä voi olla myös hyvin väljä, jolloin Väinölään kaunis julkisivu avautuu osaksi tiemaisemaa.

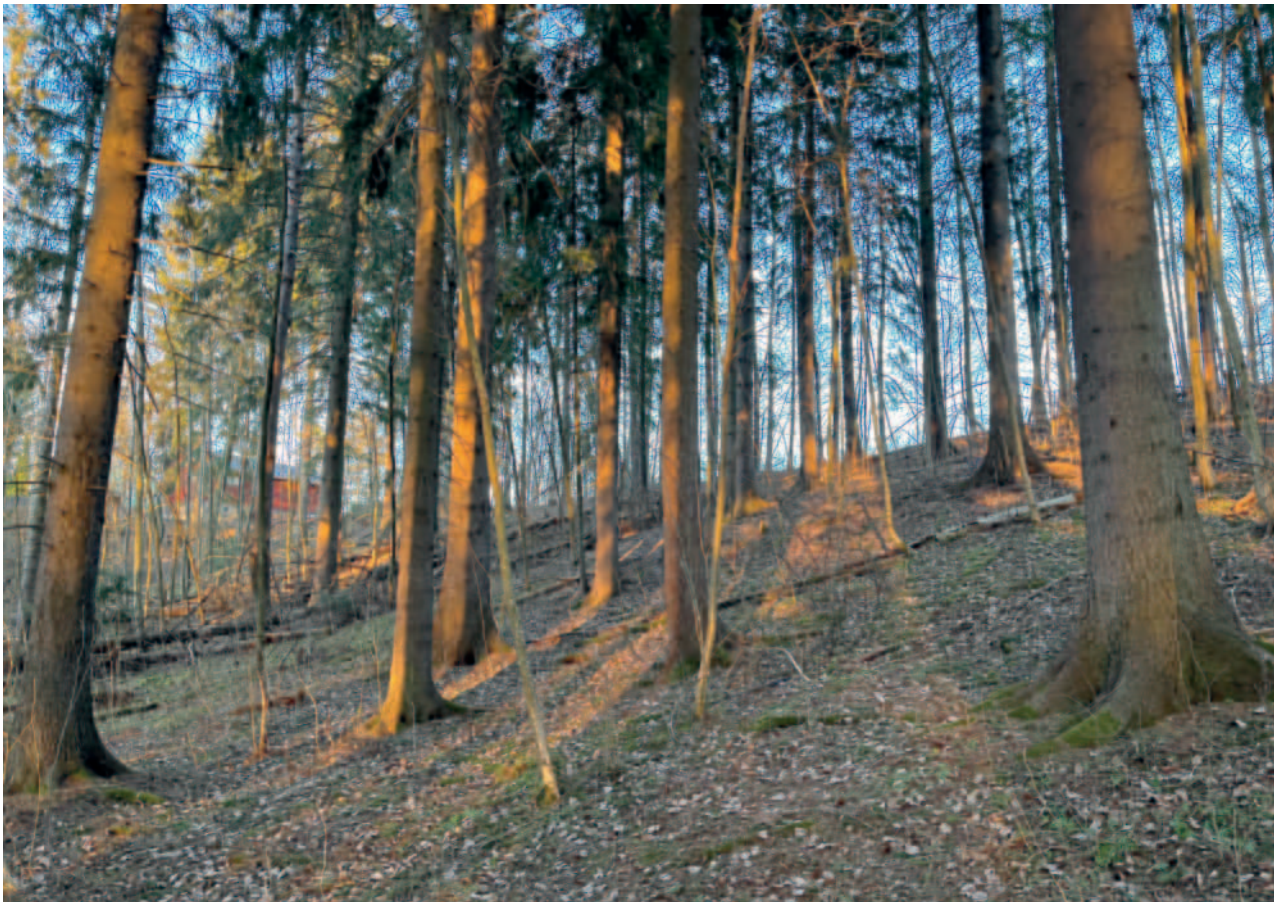
96. Riihilahdenpuisto kevätilän valossa. Kuusikon reunoilla ja kuvan vasemmalla reunalla näkyvässä painanteessa kasvaa jonkin verran lehtipuita. Niissä ei ole vielä lehtiä, ja puisto on sisältä katsottuna läpinäkyvä. Kesällä näkymä muuttuu umpinaisemmaksi. Kirkkotien näkymää hallitsee kuusiseinämä.

Mikäli kunta joskus ryhtyy kunnostamaan puistoa, lisäisi jyrkkään rinteeseen syntyneen polun parantaminen esim. puuportaikoksi alueella liikkumisen turvallisuutta. Kuusivaltainen puisto on hyvin tasaikäistä, joten sekä lajiston että ikärakenteen monipuolistaminen parantaisi tilannetta.

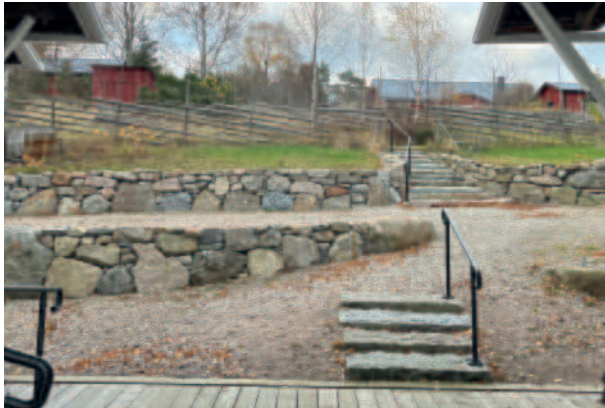
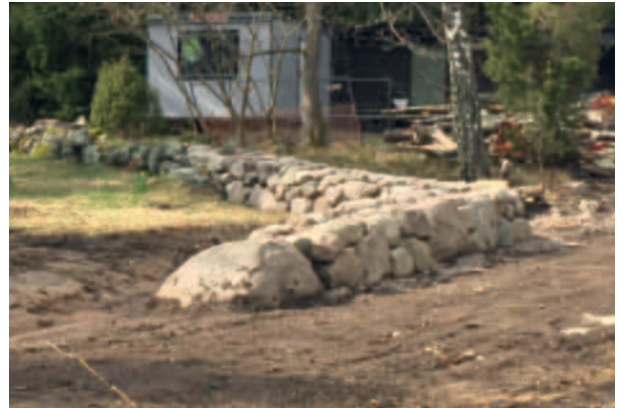
97, 98, 99. Yllä esimerkkejä uusista kylmäkivimuureista. Yllä vasemmalla paikallisista luonnonkivistä rakennettuja tukimuureja Länsirannikolla. Yllä oikealla taustalla kunnostettu vanha kiviaita, etualalla sitä on jatkettu vastaavilla paikallisilla kivillä. Alakuvassa Havulinnan arvokas kiviaita, joka kaipaa kohentamista. Pienin toimenpitein, eli risukon raivauksella ja lähistön huonokuntoiset puut kaatamalla ränsistyminen saadaan hidastumaan, ja voitetaan lisää aikaa kunnostusprojektin aloittamiselle.

Havulinnan korttelia rajaa vanha kiviaita, ilman laastia luonnonkivistä rakennettu ns. kylmäkivimuuuri. Siitä on kuvia sivuilla 41 ja 42. Muuri on paikoin jäänyt tien korotusten vuoksi syväälle maan sisään, ja paikoin siitä on ilmeisesti myös hävinnyt kiviä, ehkä käytetty muualla tai niitä on voinut pudota metsän pohjaan ja peittyä sammalikkoon.

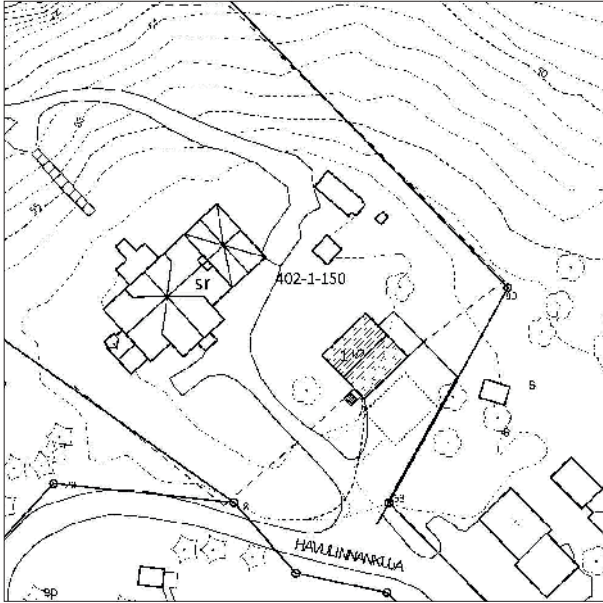
100. Arkkitehdin asemapiirroksessa näkyy uuden talusrakennuksen sijainti (viivoitettu alue). Rakennuksen molemmin puolin on säilytettävät tammetsä. Myöhemmin suunnitelma on hieman muuttunut, kun sekä tien varrelta että tulevalta rakennuspaikalta on löytynyt kallio suhteellisen läheltä maan pintaa. Rakennuksesta tulee yksikerroksinen, ja vanha autokatos siirretään sen viereen.

Nyt pihapiiriin tarvitaan lämmin autotalli/talouksrakennus. Tulevan rakennuksen paikka on ahdas, koska sen vieressä kasvavat komeat nuoret tammet halutaan säilyttää, ja uuden tonttijaon myötä raja on nykyisen autokatoksen lähellä. Uudisrakennus sijoitetaan tammien väliin, ja lähellä rajaa sijaitseva vanha autokatos siirretään sen yhteyteen kauemmas rajasta.

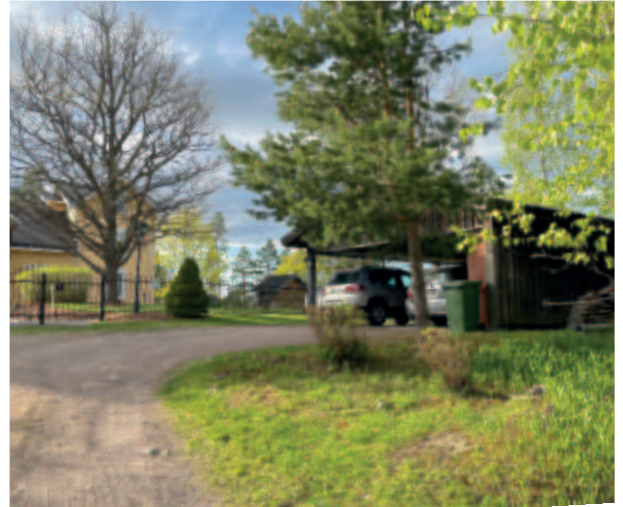
101. Kuvassa näkyy oikealla Salmelan vanha autokatos. Se siirretään tontille hieman syvemmälle yksikerroksisen uuden autotalli/talusrakennuksen yhteyteen. Kuvassa vasemmalla näkyy toinen säilytettävistä tammetsästä. Toinen samanlainen on etualalla näkyvän mäntyn takana.

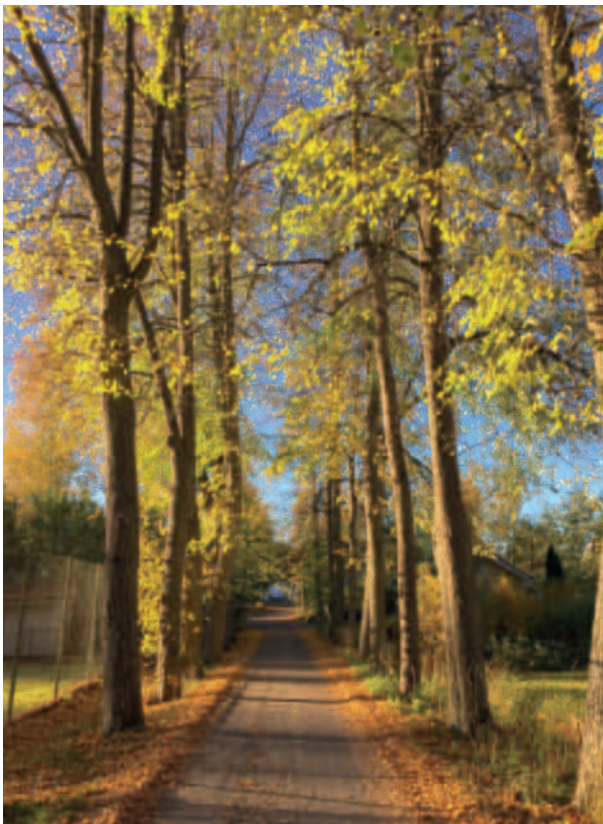
102. Havulinnankujan vanha metsälehmuskujanne. Keskivaiheilla vasemmalla näkyvät kaksi suurta puuta on jouduttu poistamaan lahovian vuoksi.

Salmelan komeasta, kaavassa suojellusta metsälehmuskujanteesta on jouduttu poistamaan iäkkäitä puita enimmäkseen päärakennuksen puoleisesta päästä. Samalla puita on uusittu, mutta ainakin osassa näyttää olevan lehtipuunkoro, sienitauti, jonka vuoksi puun kuori irtoaa etenkin oksien leikkauskohdista, kolhuista ym. Tartunnan saanut puu kärsii ja tulee todennäköisesti kuolemaan.

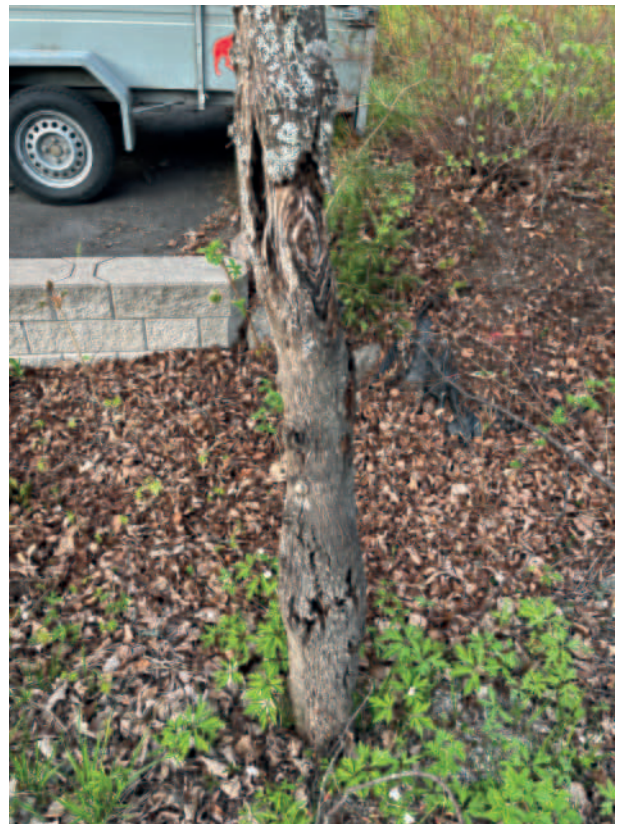
103. Jo aiemmin poistetun metsälehmuksen tilalle on istutettu uusi. Puumme on saattanut olla lehtipuunkoron saastuttama jo taimena, tai sitten se on kärsinyt kolhuista ja liian syvästä istuttamisesta. Puumme tulee kuolemaan. Uutta istutettaessa on kasvualusta vaihdettava koko juuriston alueelta.

Sienitaudit tuntuvat vaivaavan etenkin lehmuksia, ja erityisesti, jos puu on istutettu liian syväälle. Puun juurenniska, eli kohta, jossa juuret lähtevät leviämään sivuille päin, tulee juuri ja juuri jäädä näkyviin maan pinnalle. Iso taimi tulee helposti istutetuksi liian syväälle, koska se ei pysy muuten pystyssä. Puun taimet tuleekin tukea pystyasentoon sen ympärille asennettavien tukiseipäiden avulla, joihin puu sidotaan kiinni ylempää rungosta. Sidosten pitää olla joustavia, jotta ne eivät hankaa puun kuorta rikki.

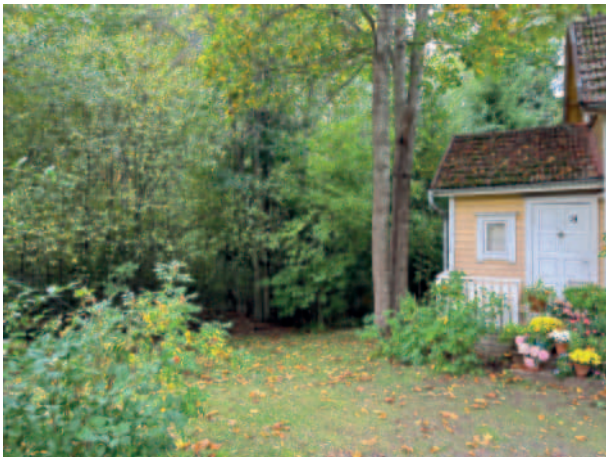
104. Aattolan eteläpuoleinen piha on hyvin varjoisa. Nurmikko on sammaleinen, ja myös talon eteläosan betonitiilikatto on sammalen peittämä. Aivan eteläpäädyn vieressä kasvava suuri, monihaaraainen vaahtera olisi syytä poistaa, jotta rakennuksen hoito ja säilyttäminen olisi helpompaa.

Pahimpana varjostavana puuna pidettiin pihalla, aivan päädyn vieressä kasvavaa monihaaraista vaahteraa, jonka varjo on syvä, ja joka myös pudottaa lehtensä ja oksiansa rakennuksen katolle. Vaahtera poistamalla suojelurakennuksen säi-lyttäminen olisi helpompaa, vaikka joskus suositeltiin puiden istuttamista rakennuksen lähelle ”salaojaksi”. Hyvä etäisyys seinästä on silloinkin neljä-viisi metriä, jotta rakennus ei puun vuoksi vaurioidu.

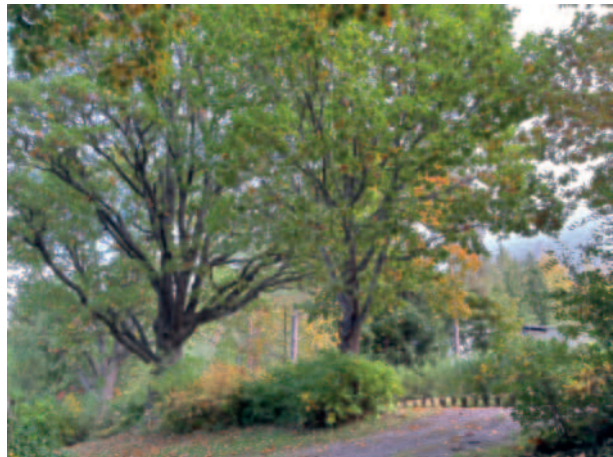
105. Aattolan pihan tammet Kirkkotien varrella ovat merkittävä osa pihapiiriä ja tiemaisemaa.

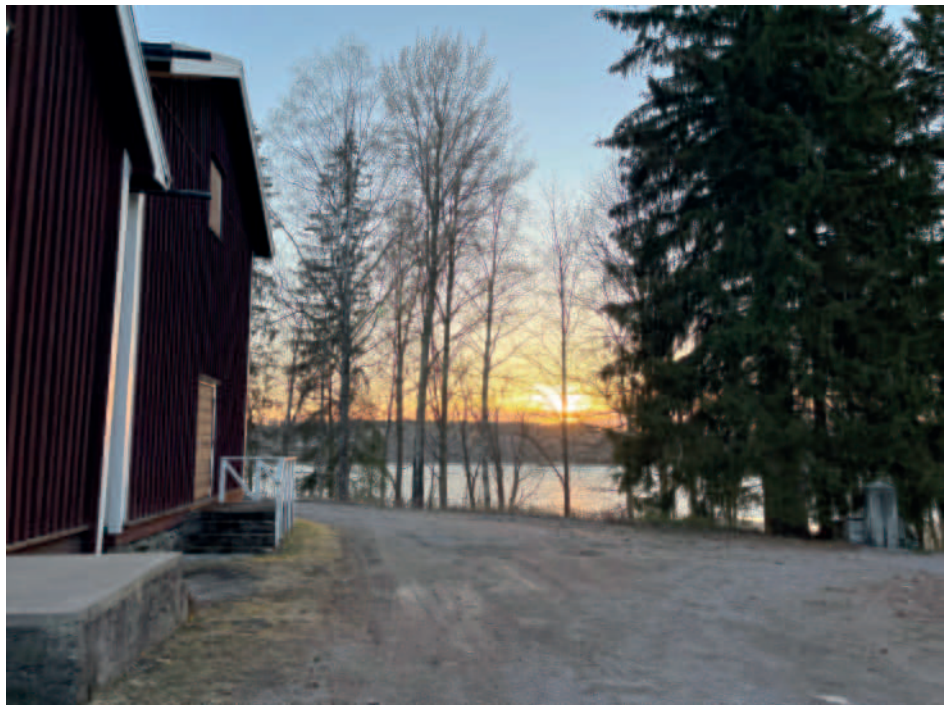
106. Kirkkotarhan ja aittojen välistä on mahdollista avata näkymä Tuusulanjärvelle. Paikka on ensimmäisiä kirkolle saavuttaessa, ja näkymät sieltä ympäröivään maisemaan ovat yhtä tärkeitä kuin näkymät ympäriltä kirkolle. Kevätillan valokuvassa puiden lehvästö ei vielä peitä järvimaisemaa. Kirkkotie on aikaisemmin kulkenut kuvassa näkyvästä kohdasta aittojen taakse ja kääntynyt edelleen nykyiselle linjalleen.

Kirkon edustalla on tyypillinen kolmioaukio, jota rajaavat päädyssä kirkkoaitat. Vanha tielinja on kulkenut aittojen ja rannan välistä ja kääntynyt aukiolle. Paikalla on nykyisinkin huoltoreitti. Vanhan tien linjalle aittojen ja kirkkotarhan väliin olisi mahdollista avata näkymä järvelle. Koko ranta-alueen ja siihen viettävän rinteen käsittely puistomaiseksi korottaisi kirkkotarhan lähiympäristöineen puistoksi, jossa kävijöillä olisi mahdollisuus käydä hiljentymässä myös veden ääressä.

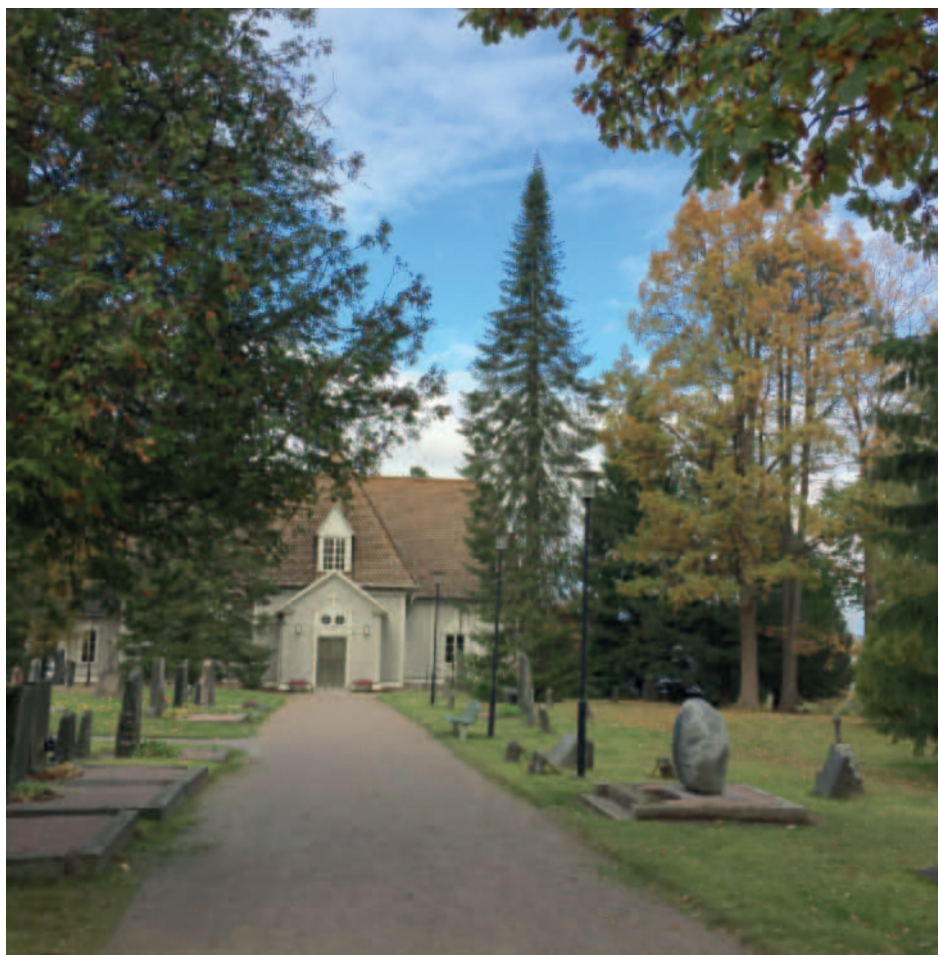
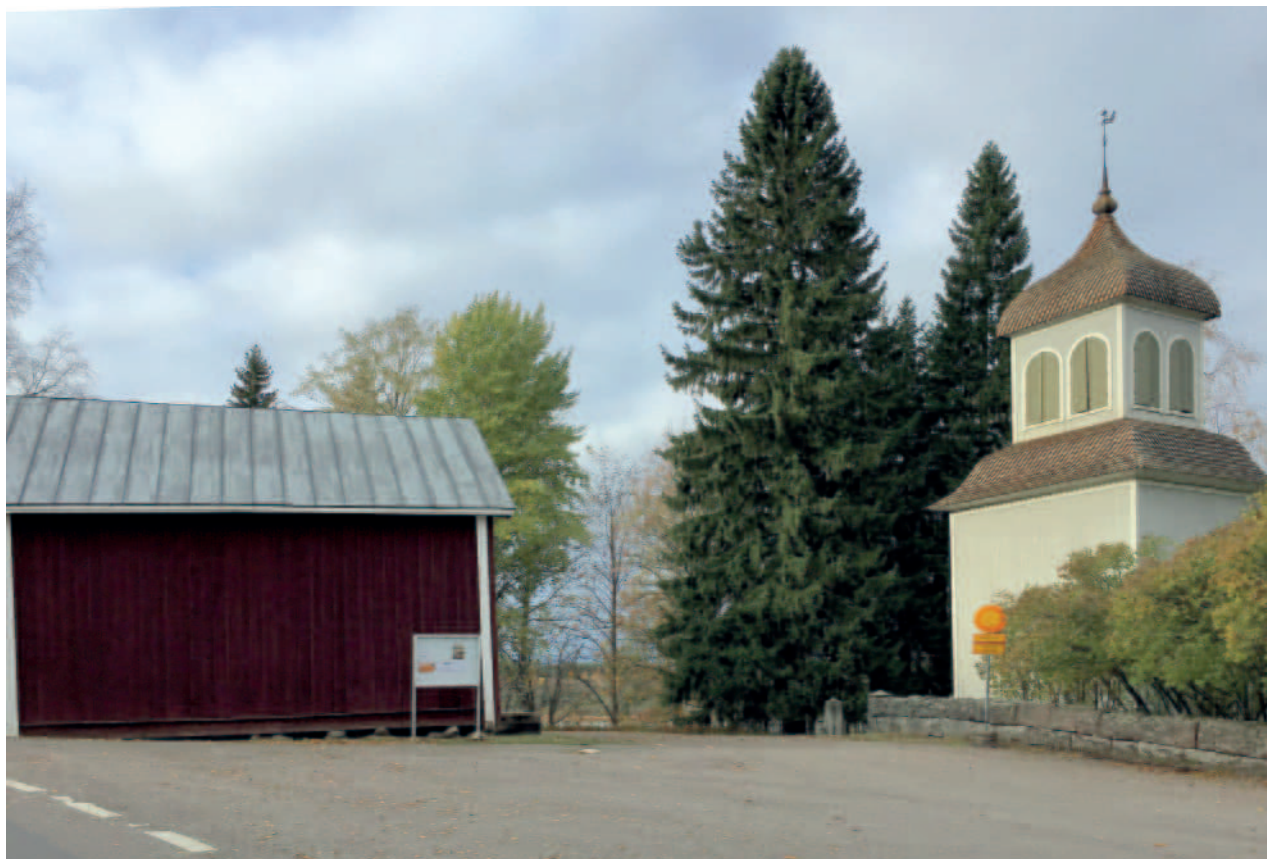
107 ja 108. Komeat, teräväkärkiset kuuset ovat perinteisiä kirkkotarhan puita. Jos niitä on paljon, ne alkavat jo kilpailulla kirkon kattomuotojen ja kellotapulin kanssa. Tuusulassa kirkkotarhan puusto on melko tasaikäistä, ja siksi se vanhenee samanaikaisesti. Monien kirkkojen ympäristö on vastaavassa tilanteessa muuttanutkin melkein autioksi. Puissa pitäisi olla vaihtelua myös ikäjakaumassa.

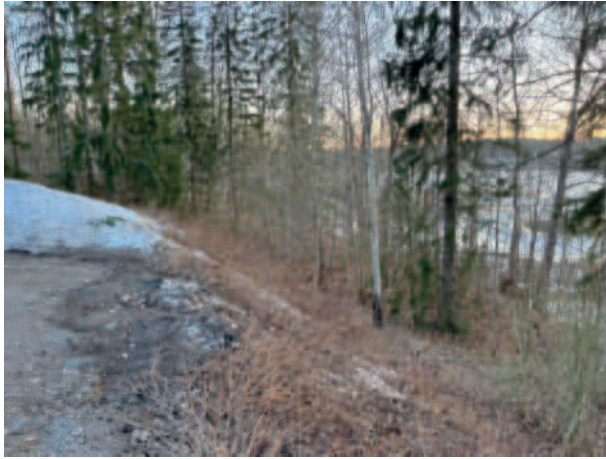
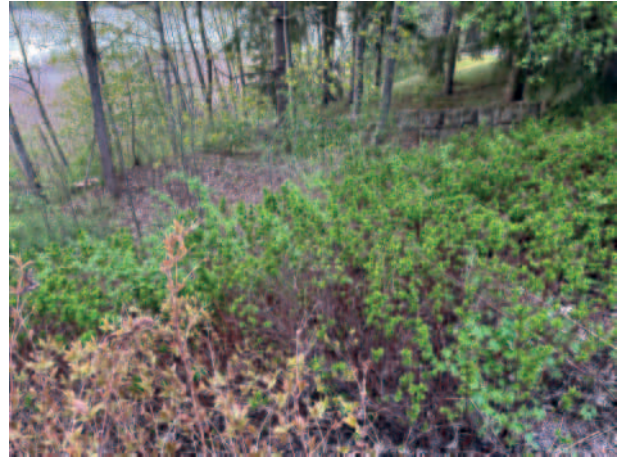
109 ja 110. Kirkkotarhan ja rannan välissä on jyrkkä rinne. Sen puusto peittää kirkkonäkymän järven suuntaan. Rinteen voisi kehittää puistomaisemmaksi kirkkotarhan jatkeeksi. Mahdolliset kulkureitit voi toteuttaa portailla ja hyllymäisillä tasanteilla.

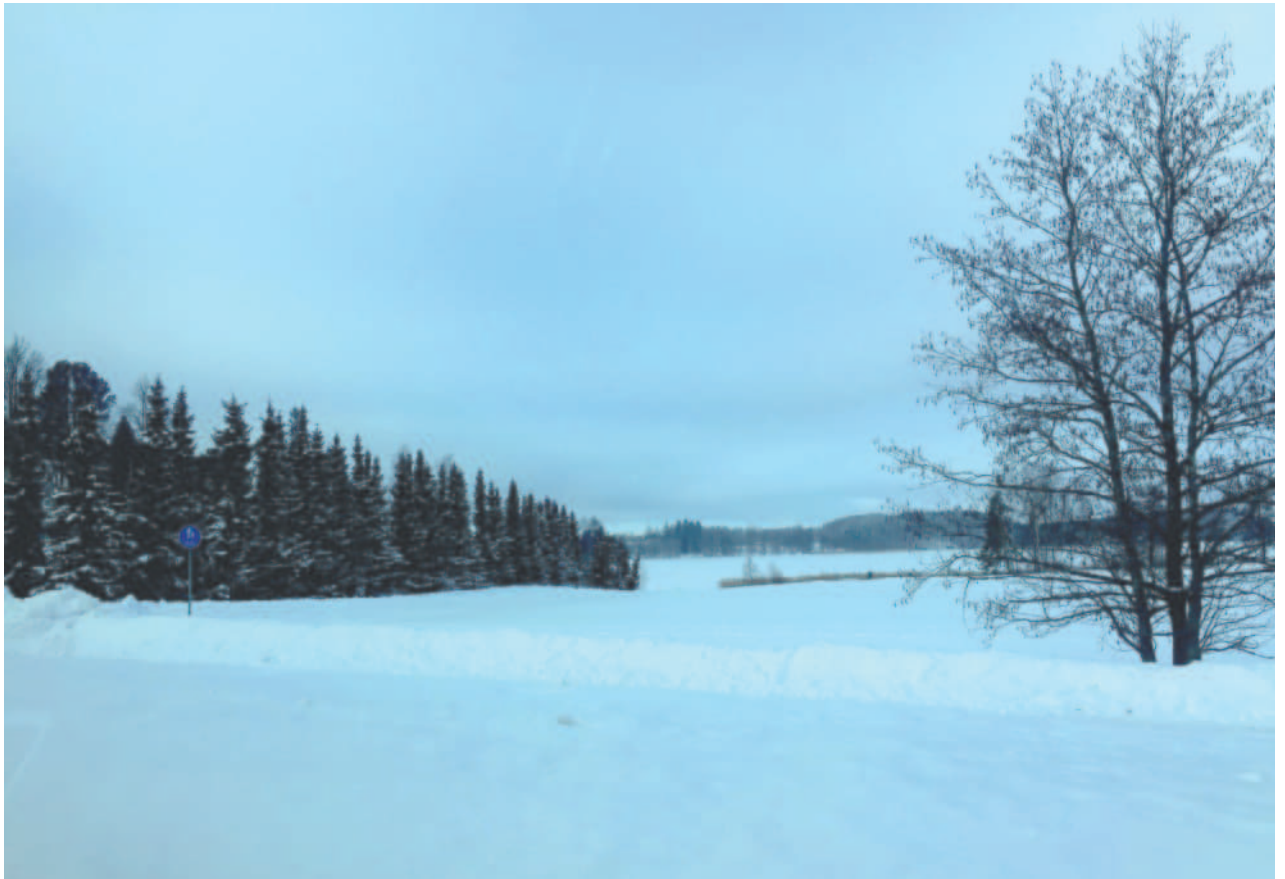
111. Muurimainen kuusirivi rajaa pysäköintialueen autot näkymättömiin, mutta vapaasti kasvavana se peittää jo kirkonkin. Leikattava kuusi-aita soveltuisi tarkoitukseen paremmin.

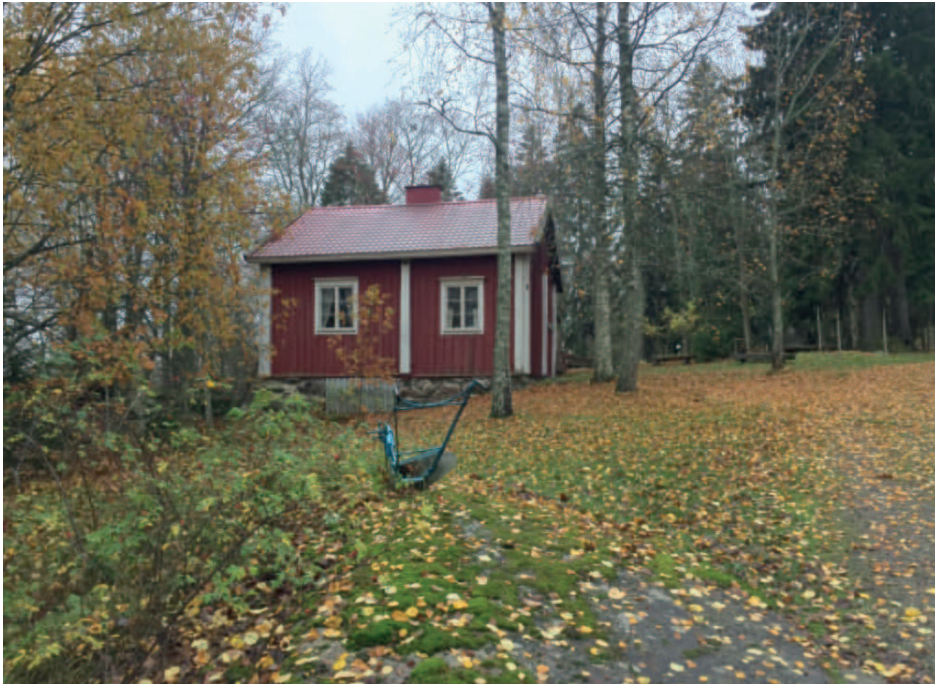
112. Työläiskotimuseon pihapiiriin sopisivat hyvin pienet, vanhoja viljelykasveja esittelevät kasvimaat.

Työläiskotimuseo on kirkkoa vastapäätä kauniilla mäellä. Pihapiirin reunoilla on vanhoja komeita mäntyjä. Museolle on koottu myös vanhaa esineistöä, mm. aura. Vanhat viljelykasvit, kuten nauris, lanttu ja tupakka voisivat olla mielenkiintoisia muistoja entisestä työläisen arjesta. Ne voisivat kiinnostaa myös nykyistä kaupungistunutta nuorisoa, joka on innostunut viljelystä.

Kasvien menestymisen takeeksi tulisi pihapiirin reunojen haapoja poistaa. Niiden juuret ja juurivesat valtaavat hetkessä kasvimaat, ja ne myös varjostavat.

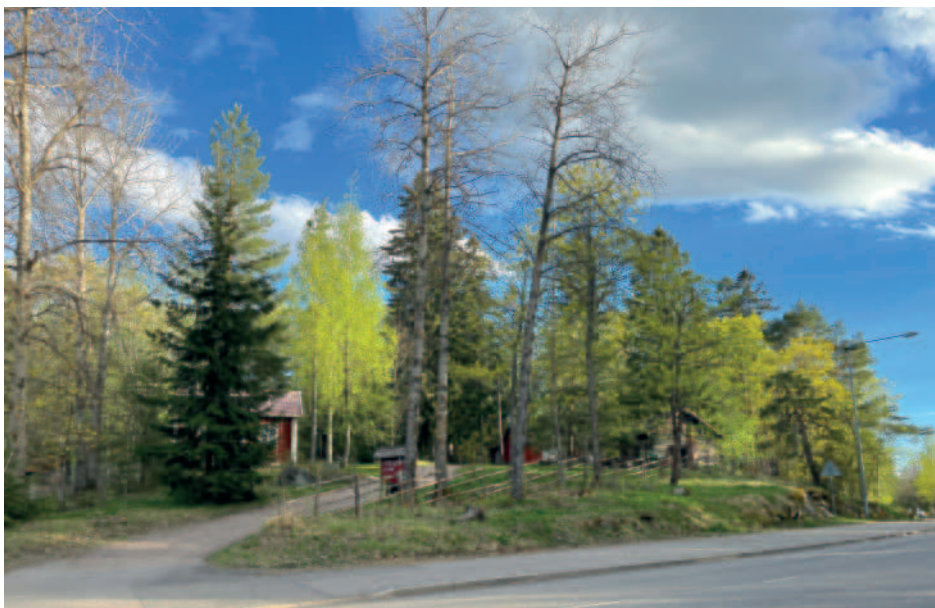
113. Museoalue ja etenkin sen päärakennus saisi näkyä paremmin Kirkkotielle.

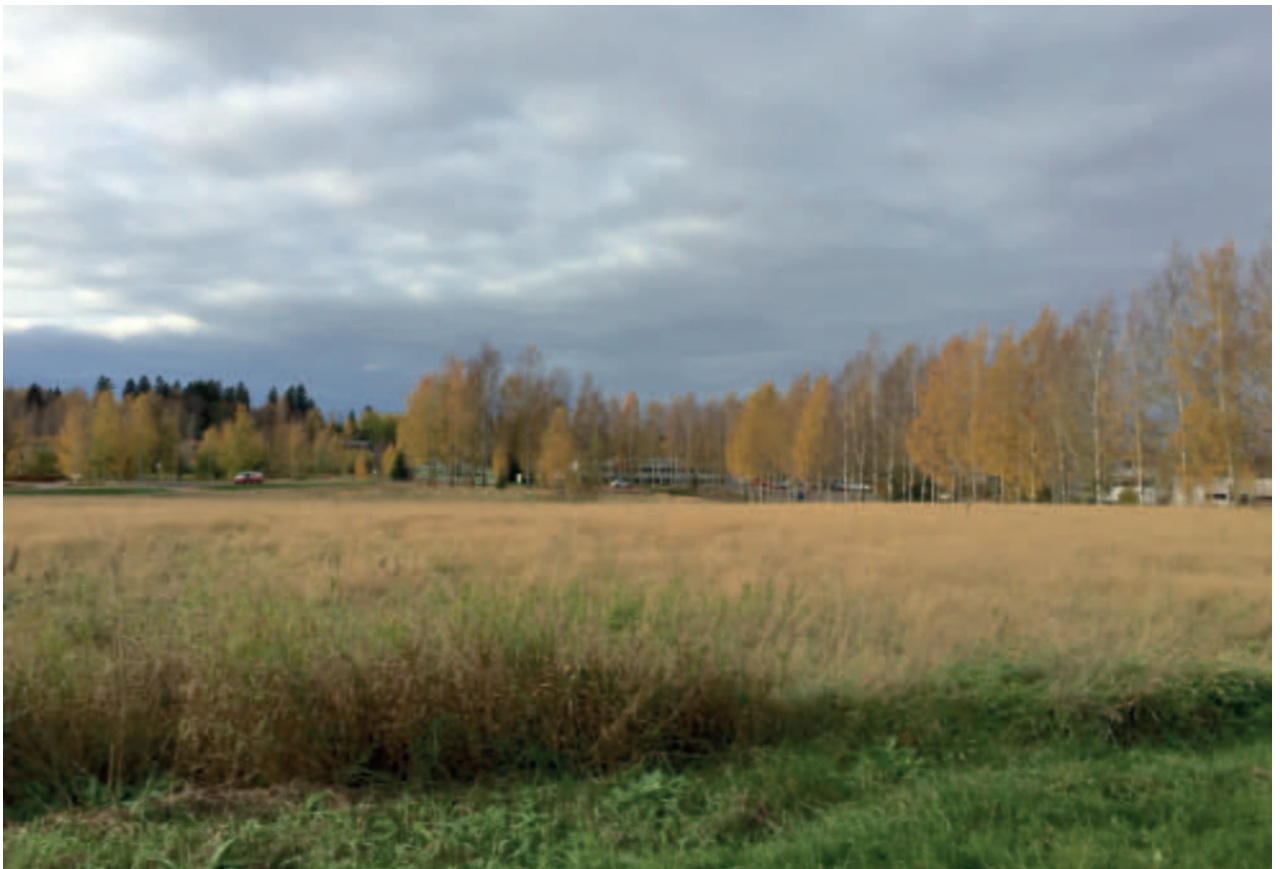
114. Näkymä Kirkkotien pohjoiselta haaralta pellon yli. Gustavelundin päärakennus on oikealla näkyvän koivurivin takana.

Pelto rajautuu pohjoisessa Kirkkotien varren hyvin hoidettuihin yksityispihoihin ja lännessä kauniisti Gustavelundin alueen reunalla olevaan koivuriviin. Koivunrunkojen lomitse näkyy kuitenkin pysäköintipaikka. Sen rajaukseksi sopisi koivurivin taakse istutettava kuusiaita, tai jos tilaa on niukalti, on idänvirpian-gervo sellainen pensas, joka pärjää myös koivujen kuivalla juuristoalueella.

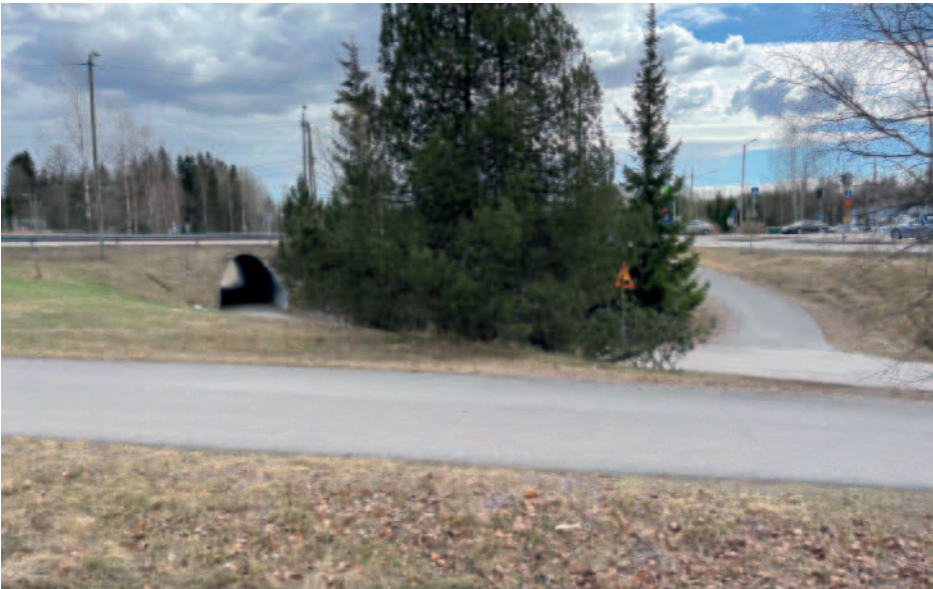
115. Eteläisempi ”uraputki”-alikulku on ympäristöltään avoimempi, mutta etenkin väylien liittymäkohtien väljyyteen pitää kiinnittää huomiota.

Järvenpääntien kevyen liikenteen alitusten istutukset kaipaavat selkeyttämistä. Nyt vähän villiintyneet istutukset voivat pahimmillaan toimia näköesteinä, etenkin, kun kevyen liikenteen vauhti sähköpotkulautojen ja polkupyörien myötä on kovaa.

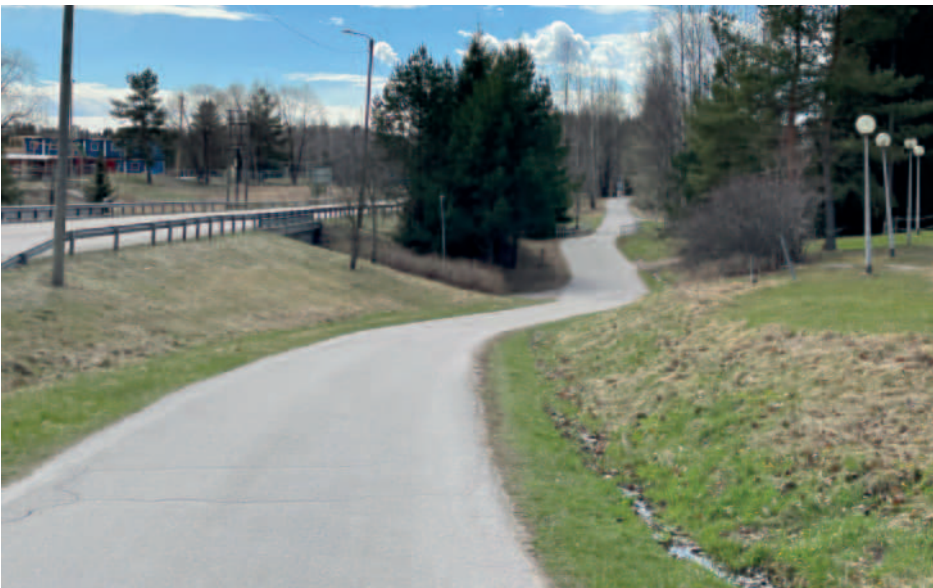
116. Pohjoisempi, Krapin lähellä oleva liittymä näyttää Järvenpääntien suunnasta avoimelta ja puistomaiselta, mutta etenkin liittymien kulmauksissa olevat massapensasistutukset haittaavat näkemiä.

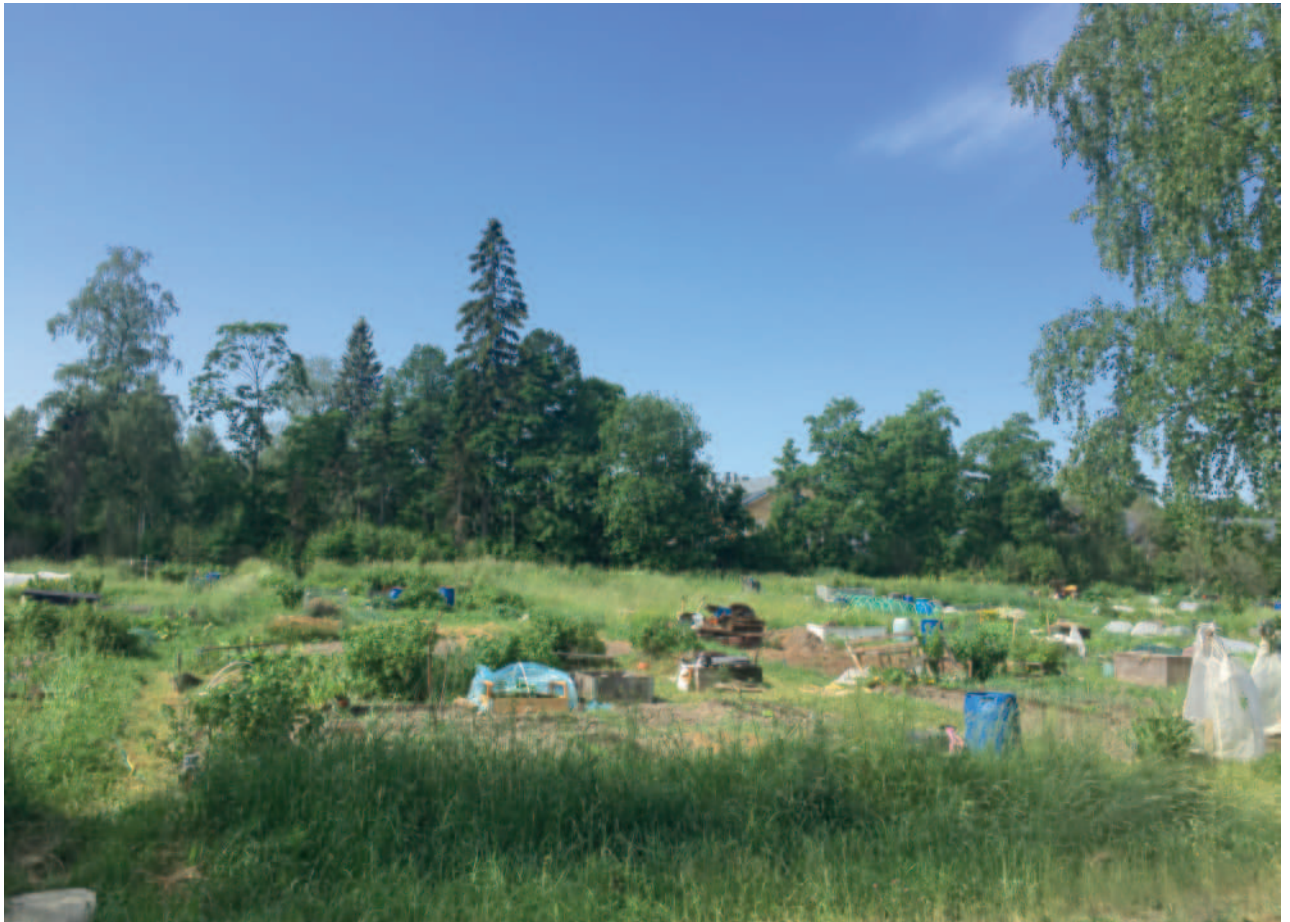
117. Palstaviljely on suosittua toimintaa, ja se tarjoaa monille pihattomille tilaisuuden terveellisen ruokaan, virkistykseen ja ulkona oleiluun. Viljelyalueet ovat usein aika kirjavia pienten viljelysten ja niillä tarvittavien välineiden johdosta. Näkymää rauhoittaisi alueen rajaaminen pensasaidanteella.

Palsta-alueen rajaaminen esim. pensasaidanteella Kirkkotietä vasten rauhoittaisi aluetta ja myös maisemanäkymää. Pensasaidaksi sopisi komeakukkainen syreeni, tai jos halutaan tiivistä suojaa myös talvella, sopii rajaukseksi myös leikattava kuusiaita.

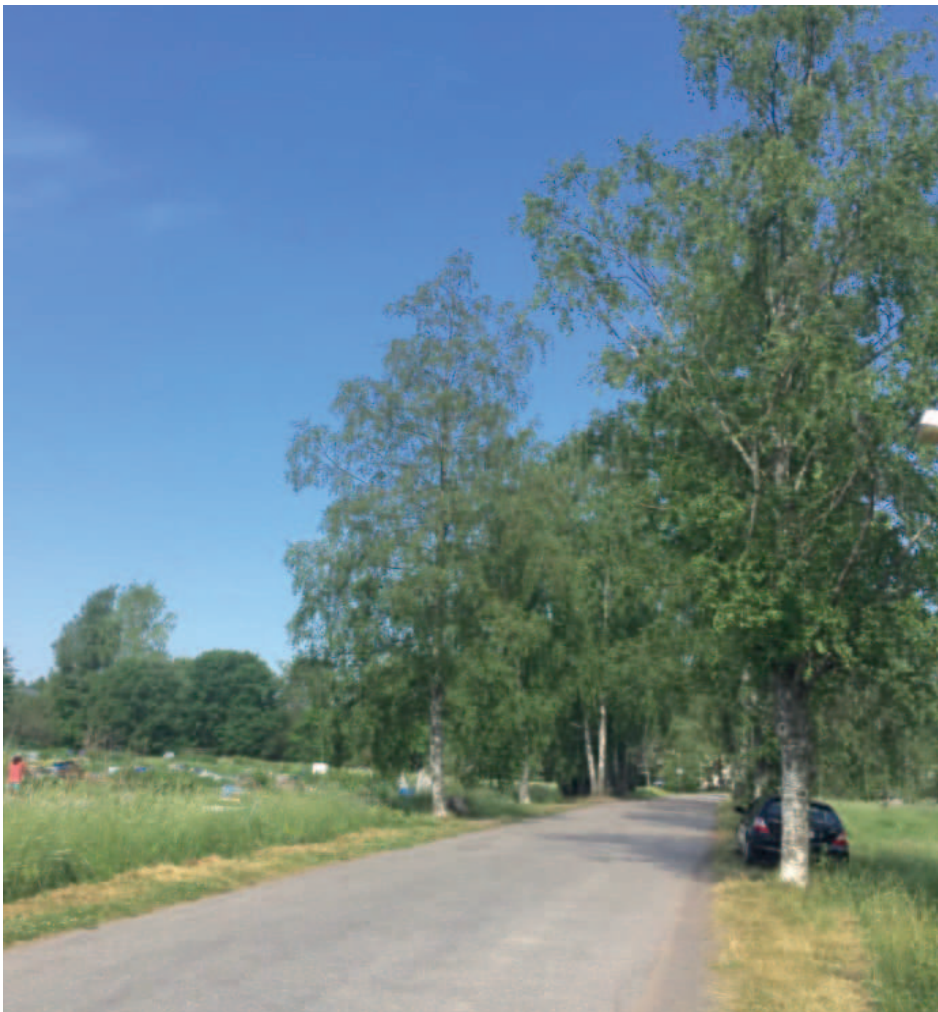
118. Kotorannankujan koivukujanne alkukesällä 2021 ennen kuin se jouduttiin kaatamaan. Kujanne oli jo tuolloin harva ja paikoin toispuoleinen. Uusi kujanne kannattaa istuttaa etäämmäs ajoradasta omalle, liikenteeltä rauhoitettulle vyöhykkeelle.
