Tuusulan Rantatien ja Kirkkotien maisemanhoitosuunnitelma 2023

Tuusulan kunta, kaavoitus

13.11.2023

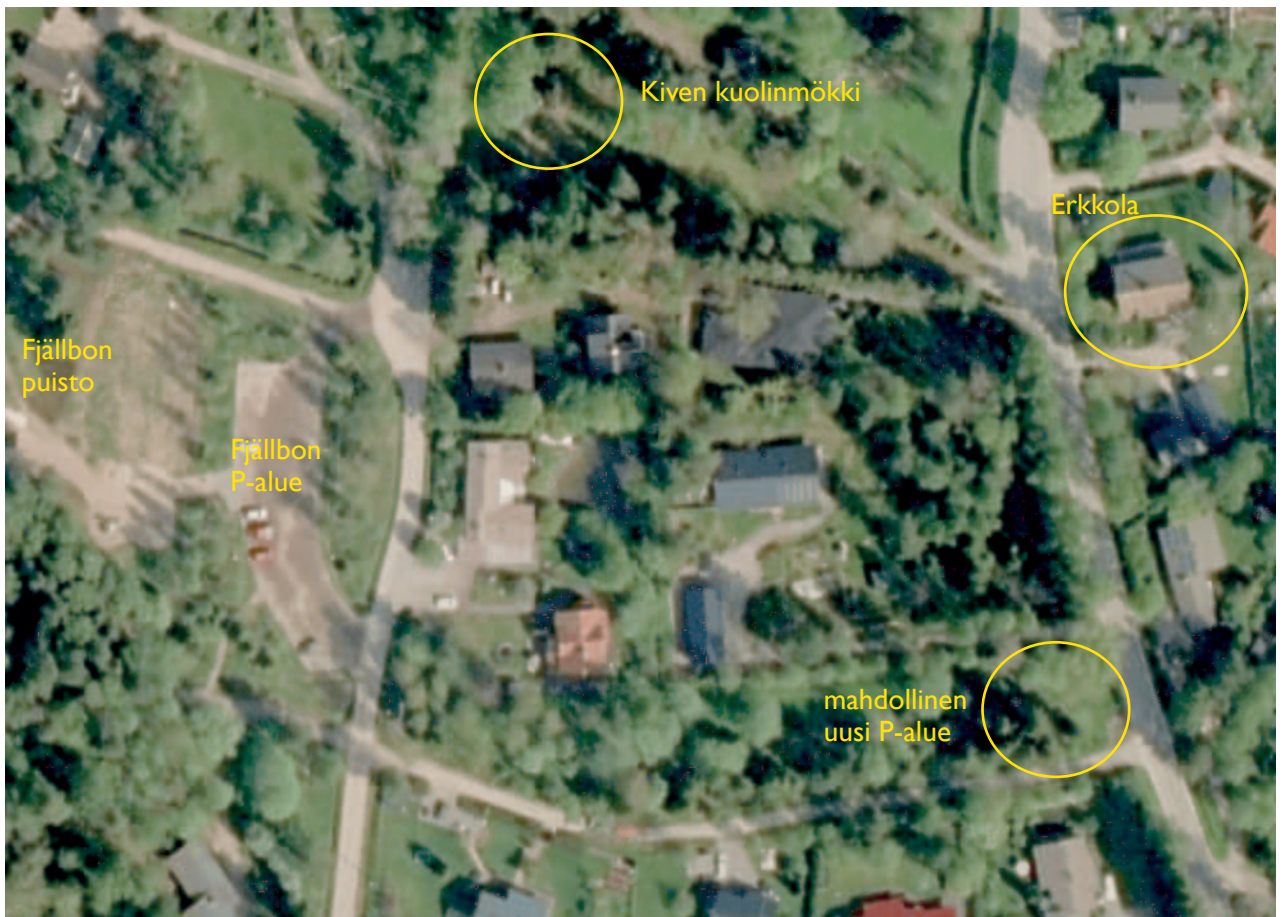
119. Ilmakuva Kiven kuolinmökkin ja Erkkolan ympäristöstä. Niiden eteläpuolella on Rantatielle ulottuva kunnan omistama alue, jonka itäpään voitaisiin sijoittaa pieni leikattavalla kuusiaidalla rajattu pysäköintialue. Tuusulan kunnan karttapalvelu/Maanmittauslaitoksen ilmakuvat.

Pienen lisäpysäköintialueen sijoittamista voitaisiin tutkia kunnan omistaman Albert Stenvallin puiston itäpään alueelle, missä ei tällä hetkellä ole puustoa. Puiston kautta kulkee nykyin ajoyhteys Fjällbon pysäköintialueelle, joten pääsy uudelle pysäköintialueelle olisi helppo järjestää.

Alueen voisi rajata Rantatien suuntaan leikattavalla kuusiaidalla, jolloin pysäköidyt autot jäisivät piiloon Rantatieltä katsottuna.

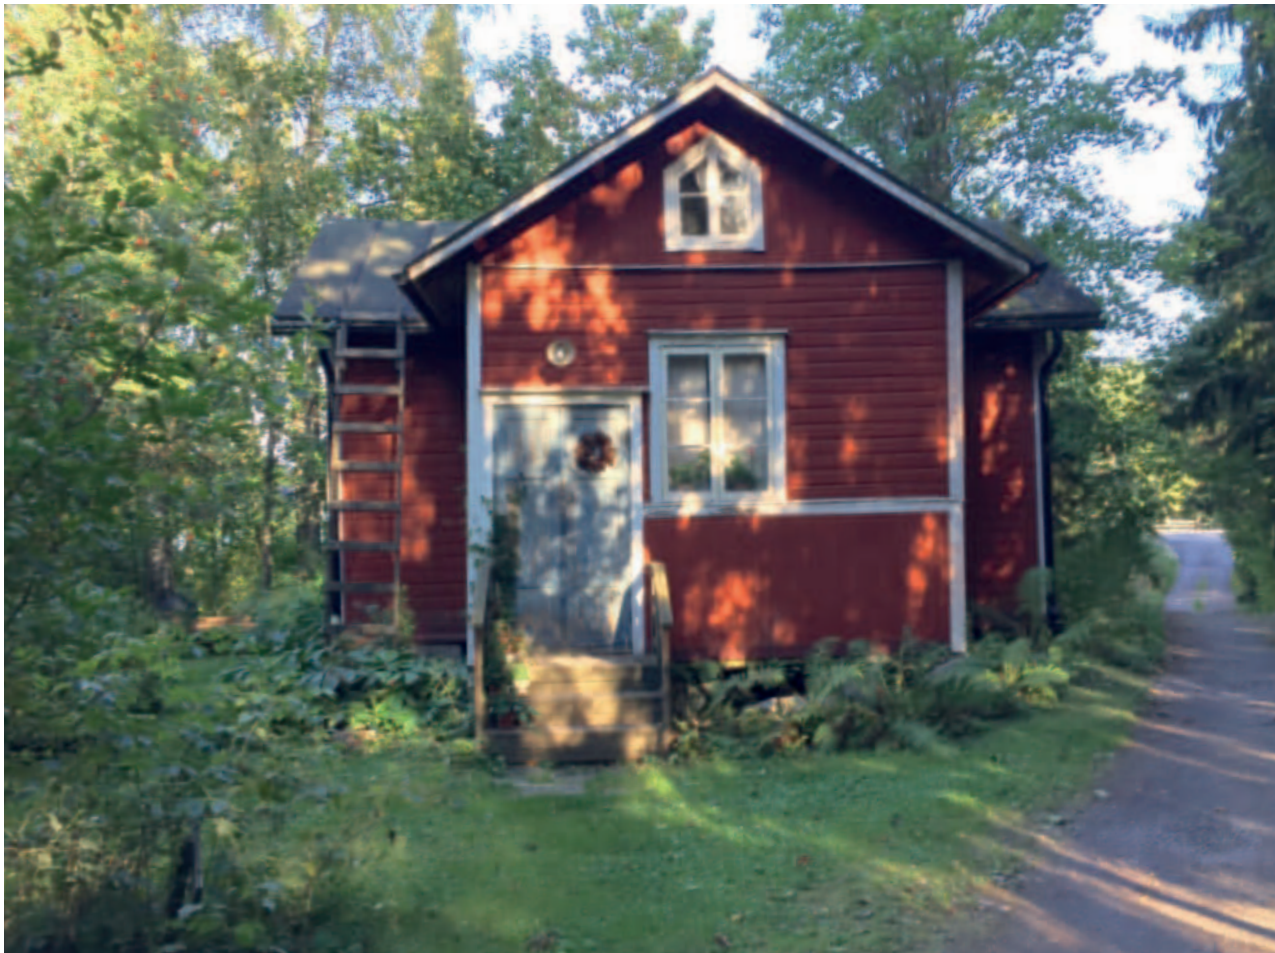
120. Kukkolan korttelissa sijaitseva suojeltu rakennus kesäillan valossa lännestä katsottuna. Aurinko ei juurikaan pääse paistamaan rakennukseen, ja varjoisa pihapiiri säilyy kesälläkin kosteana. Muutamien puun poistaminen rakennuksen eteläpuolelta saisi auringonvalon kuivattamaan pihapiiriä edes osan ajasta.

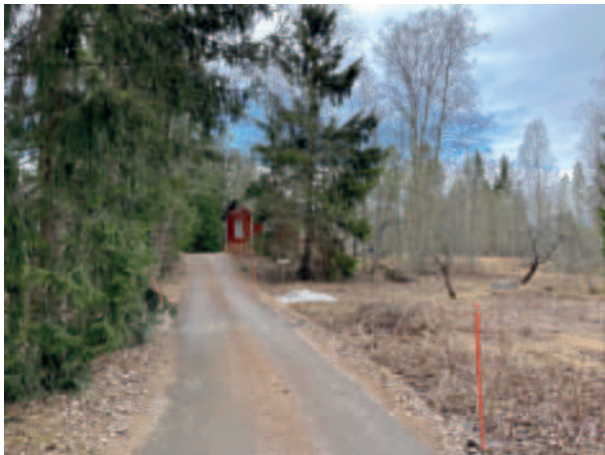
121. Tie uudisrakennukselle voisi kulkea kuusen edestä oikealle. Taus- talla näkyy suojeltu Fiinan mökki.

Kuusiaidan säilyminen olisi uudisrakentamisen kannalta erittäin tärkeää. Kaavasta poiketen Rantatien varren eteläpuoleisen tontin ajoyhteyden voisi osoittaa ns. Fiinan mökin itäpuolitse etelään korttelia halkovalle tonttitielle. Ratkaisu vaatii poikkeusluvan. Pohjoispuolelle liittyessään tontin sisääntu- lotie jouduttaisiin nostamaan vähitellen Rantatien korkoon, ja kuusiaita jäisi syvänteeseen kahden tien väliin ja mahdollisesti tuhoutuisi.

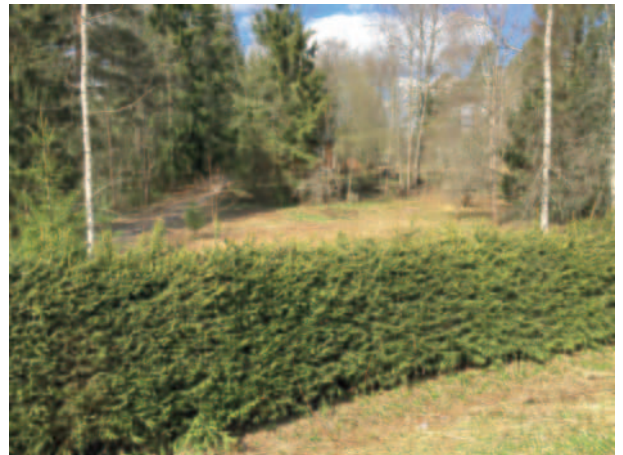
122. Uusi rakennuspaikka on oikealla näkyvän kuusen takana. Ran- tatien varren kuusiaita on parikymmentä vuotta vanha.

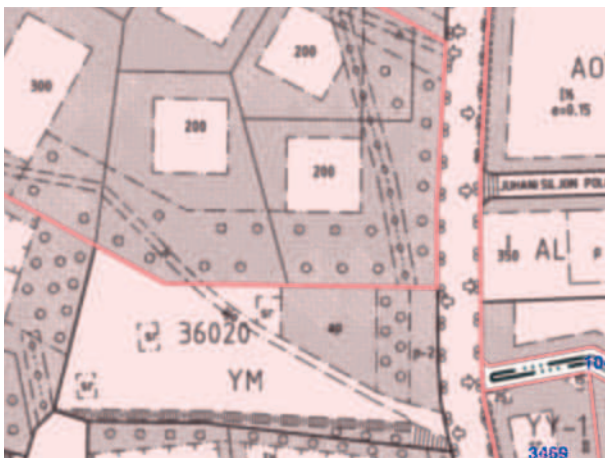
123. Ote ajantasa-asemakaavasta, Kukkolan kortteli osa kuvan ylä- reunassa punaisella rajattuna. Maanomistus ei noudata kaavarajaa. Yksitystien pohjoispuolella oleva YM-korttelin osa ap-alueineen kuu- luu edelleenkin vanhan Syvälahden huvilan tiluksiin.

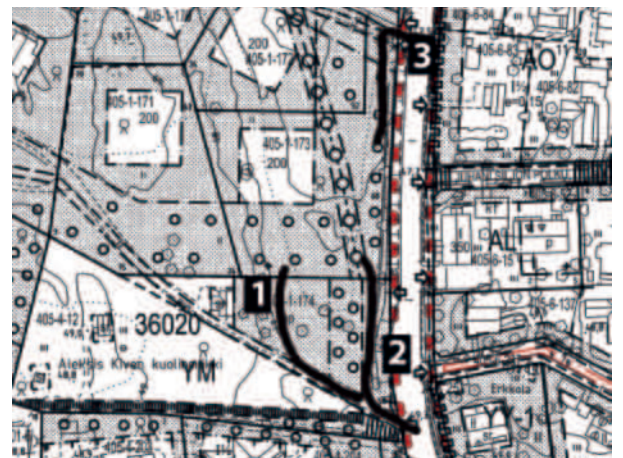
124. Tontin rakentajan tutkielma ajoyhteyden järjestämisestä. Numero ykkösellä on merkitty vaihtoehto, joka sijoittuu kaavan ap-alueelle. Se säilyttäisi parhaiten tonttia Rantatiestä eristävän kuu- siaidan.

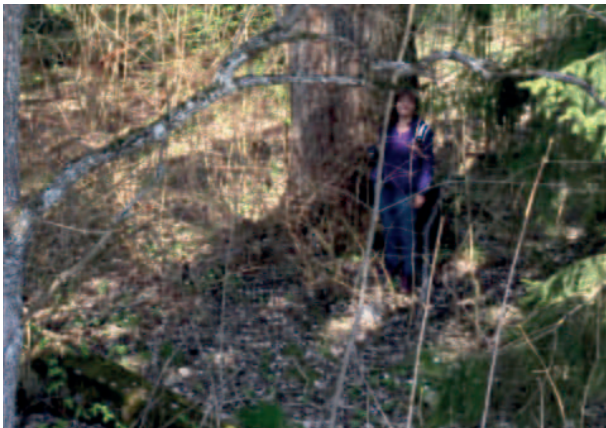
125. Onnelan tonttia Rantatieltä nähtynä. Kuvassa näkyy puutarhassa kasvavan valtavan hopeapoppelin runko. Puuta vasten näkyy hämärästi mittakaavana seisova ihminen. Alueen pohjakasvillisuutena on runsaasti mm. valkovuokkoa ja myös ukkomansikkaa, joka on vanhan puutarhakulttuurin ilmentäjä.

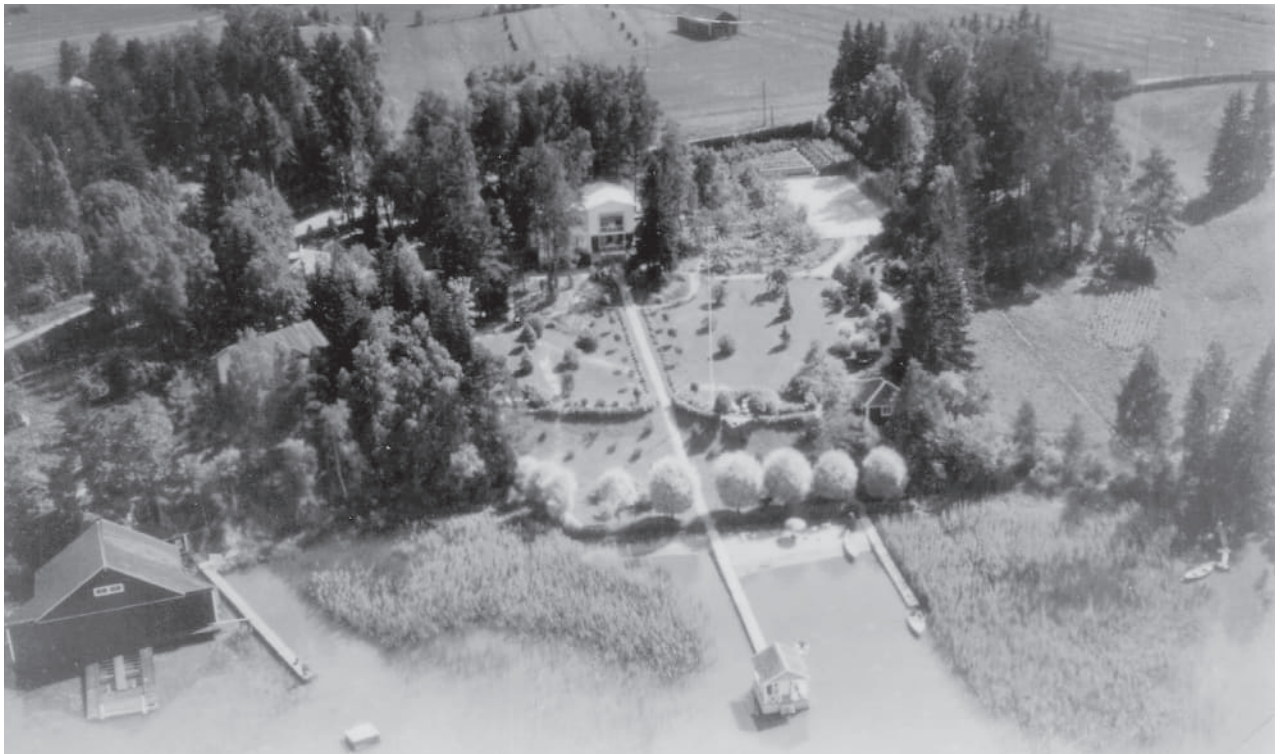
126. Ilmakuva Tiilikanojasta ilmeisesti 1940-luvulta. Päärakennuksen vuonna 1939 valmistunut laajennus näkyy harjakattoisen osan vasemmalla puolella puiden takana. Muutoksen yhteydessä rakennuksen aiempi, klassistinen ulkoasu muutettiin funktionalistiseksi. Puutarha on runsas. Rantatien varrella on leikattu kuusiaita, joka on yhä paikalla, ja näkyy korkeaksi kasvaneena seuraavan sivun kuvassa. Ranta on ollut kaislikkoinen jo tuolloin. Uimamajan ja laiturin välinen alue on ruopattu, ja niiden välissä on hiekkaranta aurinkovarjoineen. Sen takana on rantamuuri, jonka yläpuolelle on istutettu rivi hopeapajuja. Tiilikanojan kuva-arkisto.

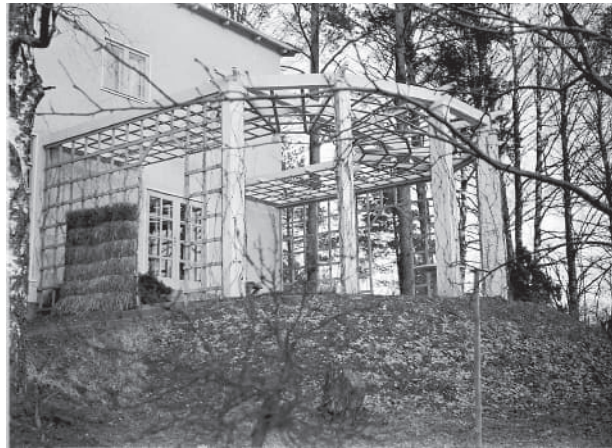
128. Tiilikanojan laajennuksen yhteydessä ollut terassi ja pergola vuonna 1939. Sama julkisivu näkyy alla olevassa kuvassa. Tiilikanojan kuva-arkisto.

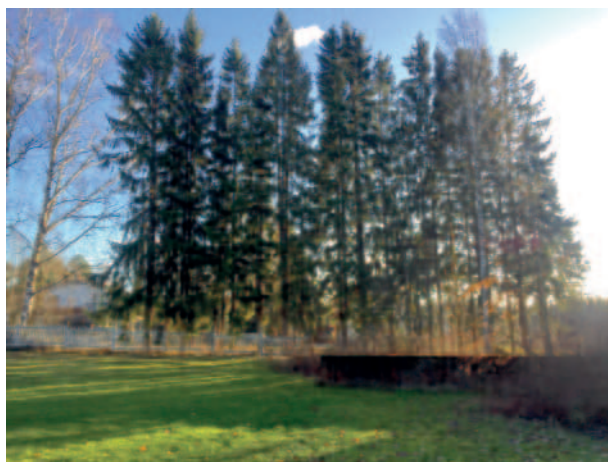
129. Rantatien varren kuusiaita on ylikasvanut. Se olisi hyvä uudistaa. Nurmikolla näkyvä rakenne on vanhan kasvilavan betoninen takaseinä.

Kiinteistönomistajan tulee selvittää maisematyöluvan tarve, mikäli kuusiaidan uudistamista perinteiseksi leikattavaksi kuusiaidaksi ja rantamuurin sekä laituripenkereen kunnostamista ja puiden poistamista suunnitellaan.

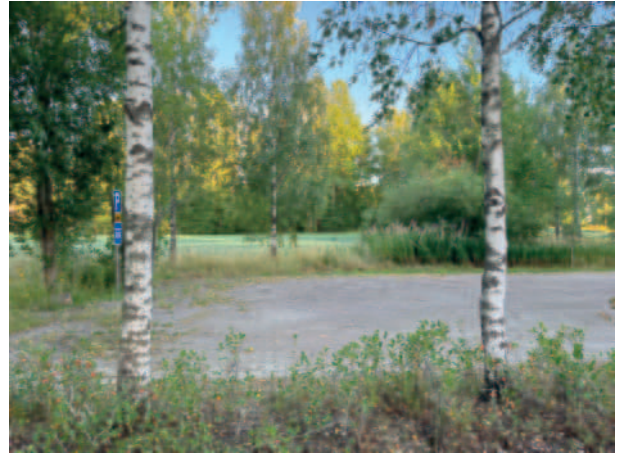
132. Halosenniemen pysäköintialue oli aikaisemmin avoimena sora-kenttänä peltomaisemassa. Istutetut pensaat ja puut saavat sen erottamaan turhaan. Maisema pusikoituu.

Samaa ei voi sanoa alueen sisääntulosta. Porttirakennuksen yhteyteen on sijoitettu jo liikaakin erilaisia rakenteita, eivätkä pysäköintialueen reunoille istutetut pensaat ja itsestään kasvaneet puut tai viereisen peltoalueen rantaan ja ojiin nousevat puiden taimet sitä paranna. Alue kaipaa ryhdistämistä. Yleensä pysäköintialue on tyhjänä, ja silloin se erottuisi mahdollisimman vähän, jos sitä ei rajattaisi puilla ja pensailla.

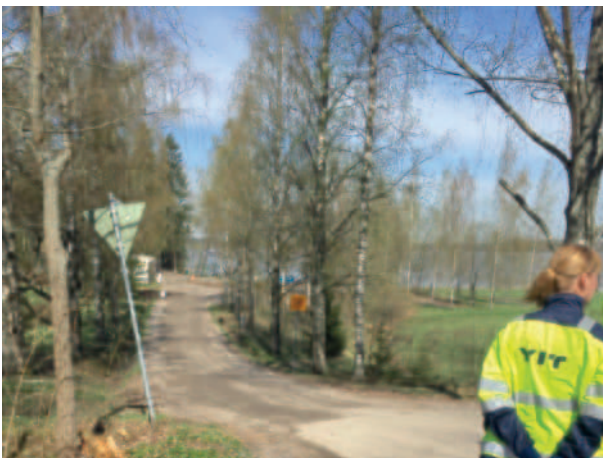
133. Halosenniemeen on johtanut koivukujanne. Se ei enää hahmotu kujanteena, koska puiden alla, kujanteen taustalla pysäköintialueen reunoilla ja Rantatien varrella on pensaikkoo ja taimikkoo.

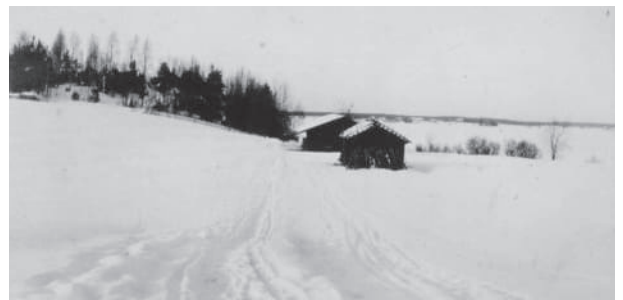
134. Halosenniemi rantatieltä 1910-luvulla. Maisema on selkeä ja avoin. Vaikka tällaiseen näkymään pyrkiminen vaatisikin rajun tuntuisia toimenpiteitä, se toisi itse Halosenniemen komeasti esiin. Puustoa voitaisiin poistaa kokonaisuus kerrallaan, ensimmäisenä rantapuuston harventaminen, puiden poistaminen ojista ja pysäköintialueen reunoilta, ja liittymäsaarekkeen harventaminen. Sen jälkeen voitaisiin vielä katsoa onko koivukujanne tarpeen. Tuusulan museon kuvakokoelmat.

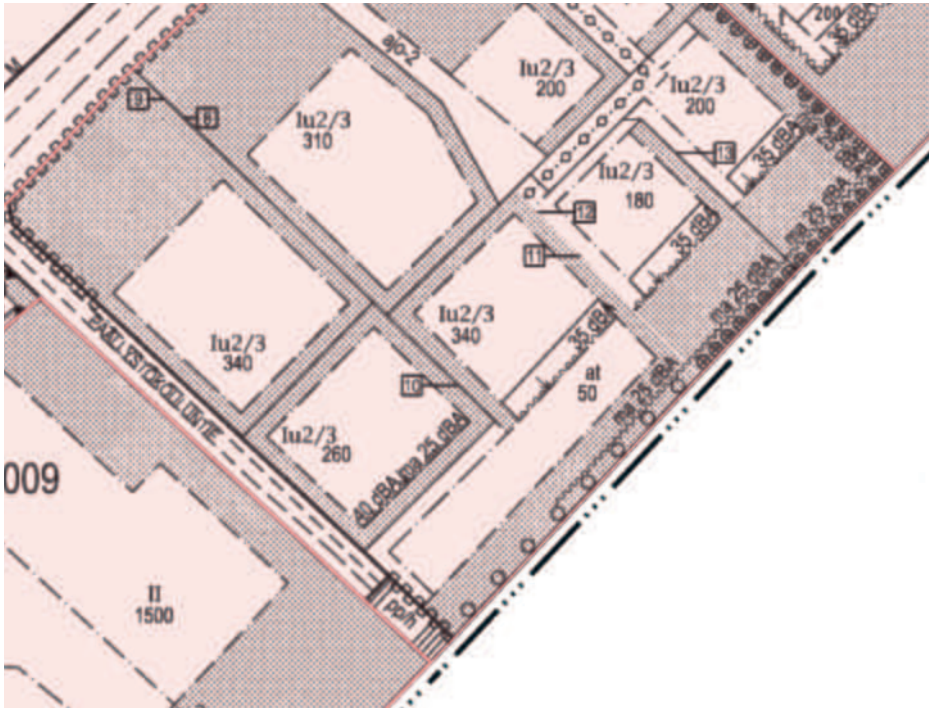
135. Ote ajantasa-asemakaavasta. Rakennettava tontti on numero II. Kaava edellyttää päärakennuksen ulkoseinä- ja ikkunarakenteilta 35 dB:n melunsuojausta ja mutkittelevan viivan kohdalle Järvenpääntien varteen rakennettavaa 25 dB:itä suojaavaa, 3 metriä korkeaa rakenteellista umpinaista meluestettä. Lisäksi aidan tien puolelle on osoitettu paikka istutettavalle puuriville.

Päällystökouluntien päätteeseen Järvenpääntien varteen on meneillään uudisrakennushanke. Käynti tasaiselle tontille on Päällystökouluntieltä. Kaavassa tontin asuinrakennusosuudella on 35 dB:n melunsuojausvaatimus rakennuksen ulkoseinille ja ikkunoille, ja lähempänä Järvenpääntietä, autotalliin kohdalla vaatimus on 25 dB, joka on toteutettava rakenteellisella 3 m korkealla meluesteellä. Lisäksi kaava edellyttää puurivin istuttamista Järvenpääntien puolelle. Paikalle sopii esim. vapaasti kasvava kuusiaita, jollainen on Järvenpääntien varrella hieman pohjoisempana, ks. kuva s. 38.

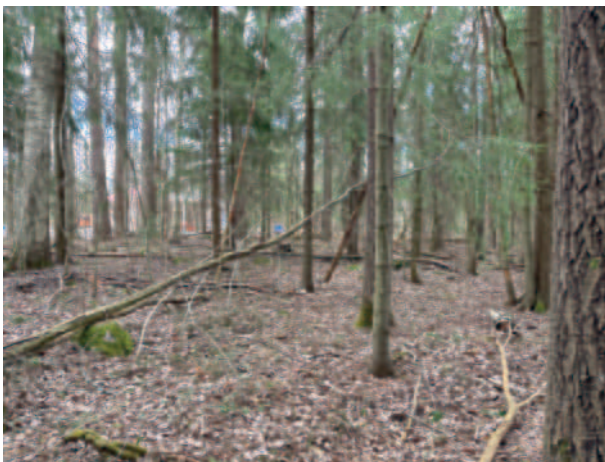
136. Tontti on tasainen, entinen pelto, joka on metsittynyt. Suurimpia puita on mahdollista jättää tulevaisuudelle pihapuustoksi.

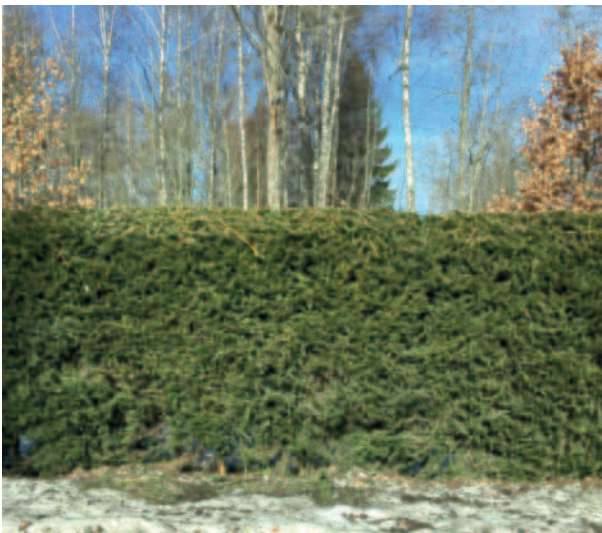
138 ja 139. Rantatie 82:n kuusiaita. Sen takana näkyy ruskeat lehensä säilyttäneitä nuoria, hyvässä kasvussa olevia tammiä. Alla tontti Rantatieltä katsottuna ennen taustalla näkyvien eteläreunan kuusien poistoa.

Rakennusten ja Rantatien varren kuusiaidan välissä, kaavan istutettavalla alueella kasvavat nuoret tammet kannattaa säilyttää. Tontin eteläreunalta on kaadettu sillä kasvanut, korkeaksi venähtänyt kuusiaita, jonka tilalle oli tarkoitus istuttaa vastaava aita kuin Rantatien varrella. Isoja kuusia kaadettaessa niiden lomasta löytyi koivuja, jotka rakentaja päätti vielä säästää ja istuttaa kuusiaidan vasta myöhemmin.

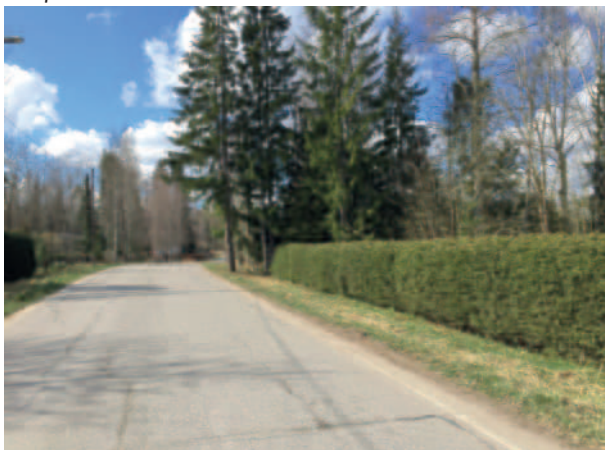
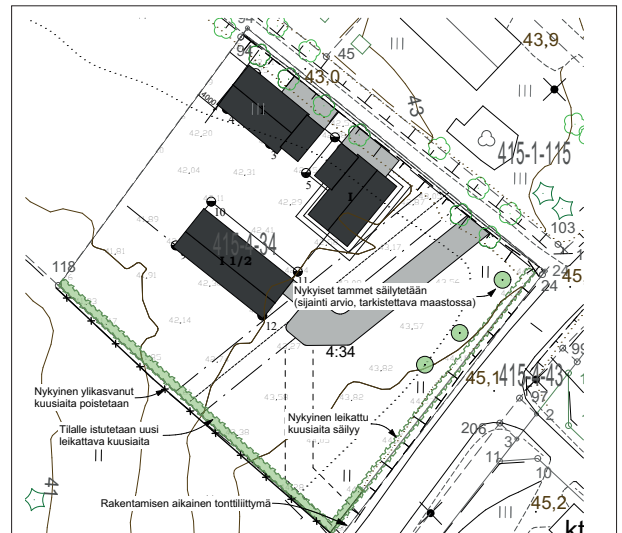
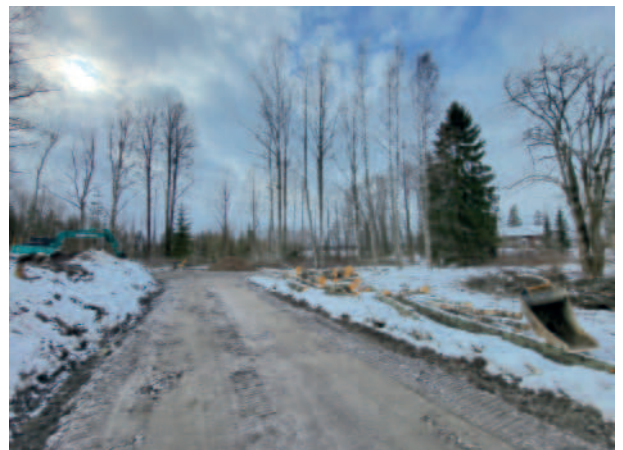
140 ja 141. Tämän työn yhteydessä tontin järjestelyistä laadittu piirros. Eteläreunan kuusiaita toteutetaan myöhemmin, kun paikalla kasvavat koivut joudutaan poistamaan (kuva alla rakentajan edustajan).

Kaavassa niemen kärkeen johtava koivukujanne on suojeltu. Kujanne on epätasainen ja sen puut jäävät osittain rakennusten sisäänkäyntialueiden alle. Poistettavien koivujen tilalle istutetaan uudet sisäänkäyntien reunoille.

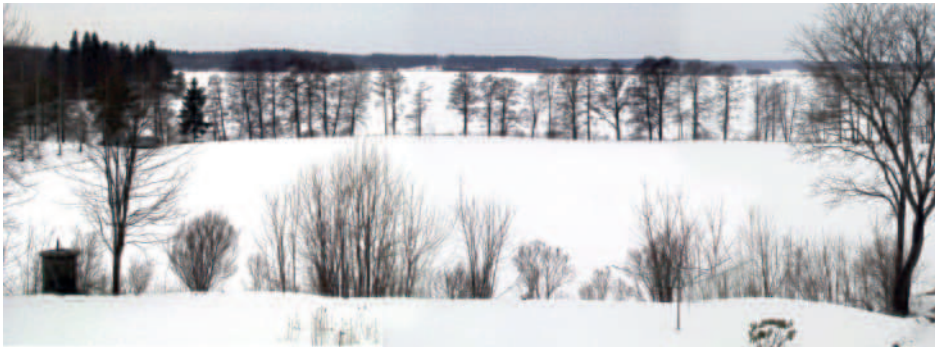
142. Tuomalan kylässä Kuninkalan talolta länteen Tuusulanjärvelle avautuvasta näkymästä tehty kuvapari vuoden 2000 maisemanhoitosuunnitelmassa. Lopputulos pitää edelleenkin muilta osin paikkansa, mutta sekä rantaan että piharinteeseen on 22 vuodessa noussut runsaasti vaahteroita. Maastokäynnillä katsottiin yhdessä ELY:n, Keski-Uudenmaan ympäristökeskuksen ja kunnan edustajien kanssa, että vaahterat voidaan poistaa, mikäli toimenpiteelle saadaan maisematyöluja. Jatkossa vaahteroitten leviäminen pitää estää.

Tämän työn yhteydessä alueelle tehtiin maastokäynti, jonka tuloksena laadittiin maisematyölupahakemus. Sen mukaan rantavyöhykkeeltä ja pihatasanteen alareunasta poistetaan kaikki vaahterat. Rannalle jätetään komeita tervaleppiä ryhminä niin, että niiden lomitse avautuu näkymiä järvelle. Kunnan rakennusvalvonta on myöntänyt luvan toimenpiteille.

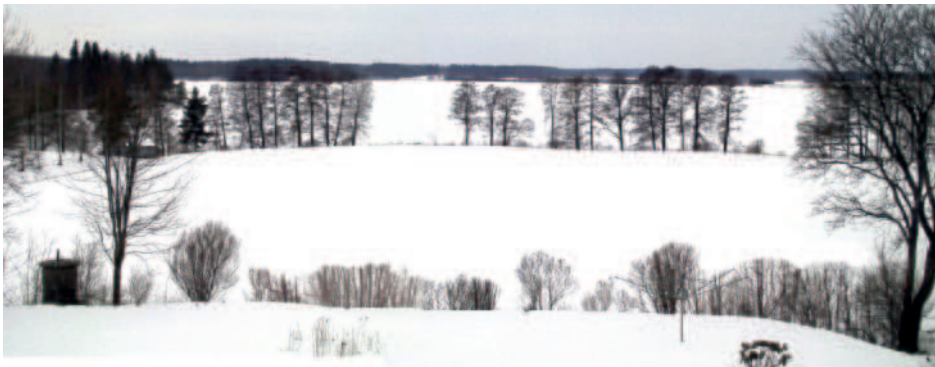
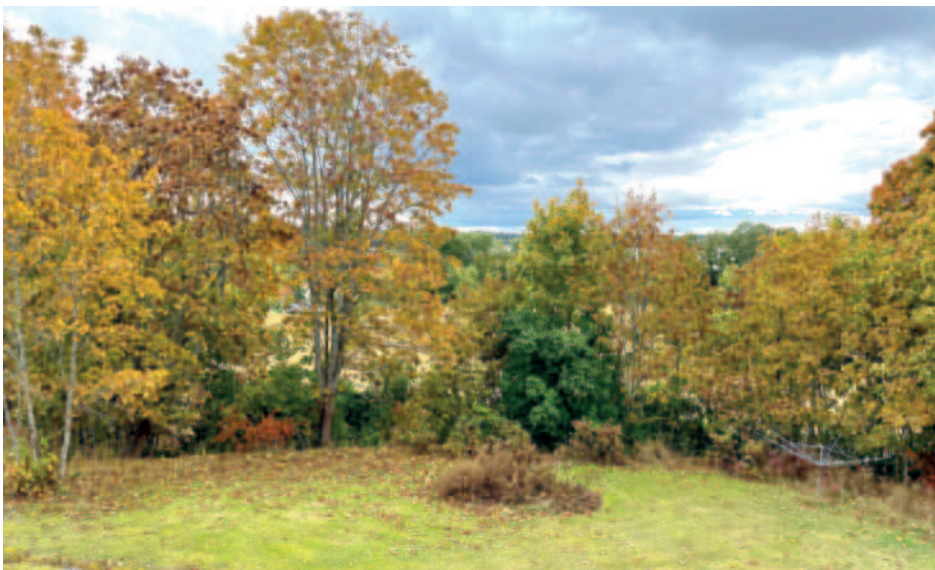
143. Sama näkymä syksyllä 2022. Näkymä on kaunis, mutta pitkä näkymä järvelle ja vastarannallekin antaisi katsojan mielen levätä. Ylätasanteen alareunaan on istutettu pihapiirin rajaksi syreeniä, joka ei nyt edes näy vaahteroitten läpi. Suositus on poistaa kaikki vaahterat sekä pihan reunalta että rantarinteestä. Rannalle jätetään sinne kuuluvat komeat tervalepät kuitenkin huonokuntoisimpia poistamalla niin, että niiden lomitse avautuu näkymälinjoja järvelle.

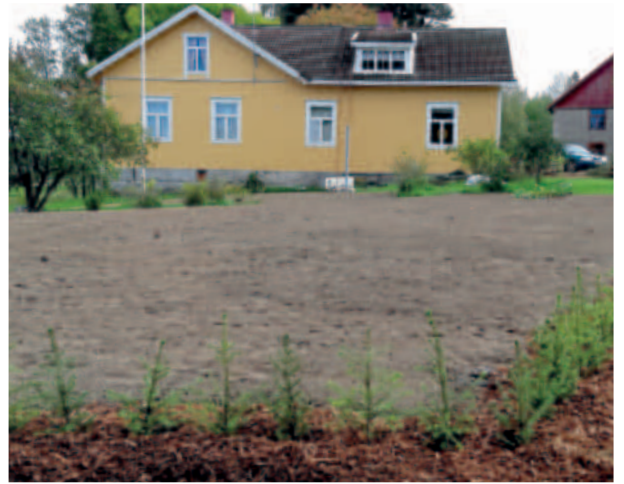
145. Pihapiiriä rajaava kuusiaita on istutettu syksyllä 2021. Kuva Riitta Nybäck.

Päärakennuksen luoteisnurkan kivijalan kivet olivat siirtyneet ja pelkona oli niiden putoaminen. Nurkkkaus korjattiin keväällä 2022. Edellisenä syksynä kunnostettiin Rantatien puolen pihapiiri ja tulotien sekä Rantatien reunalle istutettiin kuusiaita.

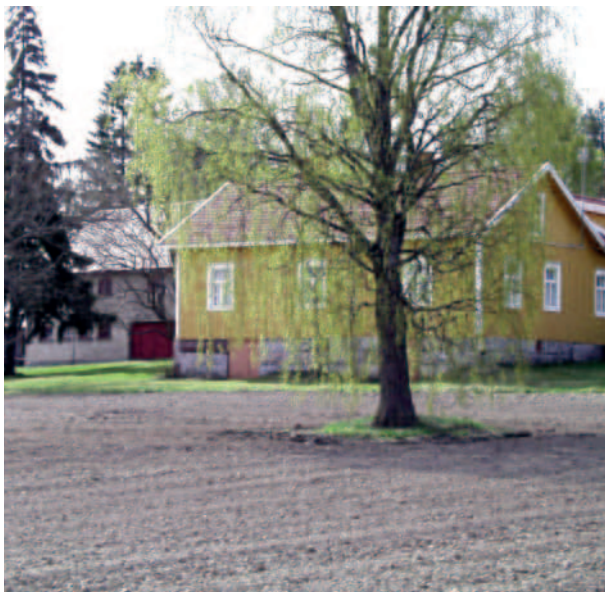
146 ja 147. Kittelän talo hallitsee näkymää pohjoisesta tultaessa. Vasemmanpuoleinen kuva on otettu kaksikymmentä vuotta sitten. Talon pohjoispuolen pellolla oli aiemmin vanhojen koivujen rivistö. Koivut olivat lahonneet ja osa ukonilmoissa haljennut. Siksi ne on poistettu. Oikeanpuoleinen kuva on kesältä 2020.

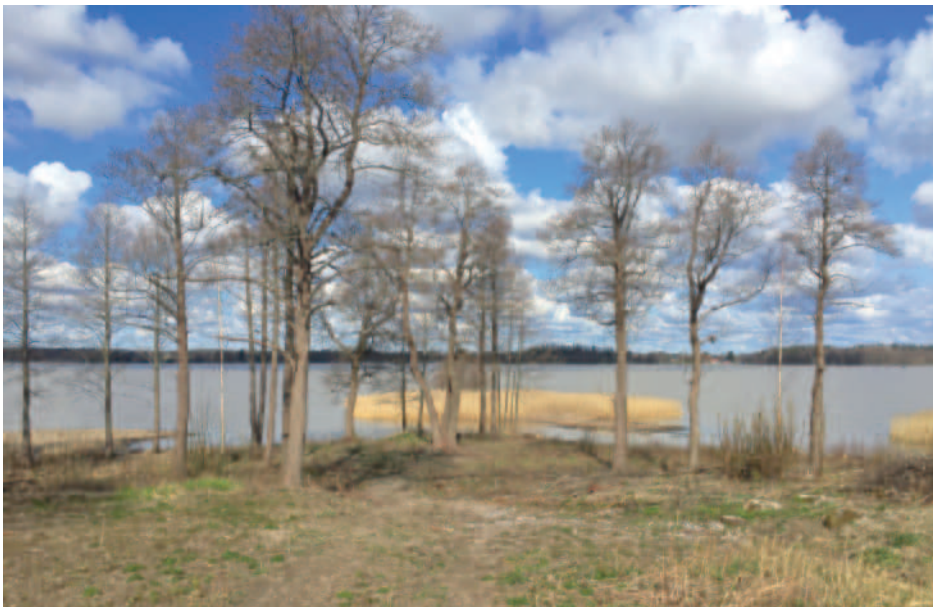
148. Saarelan ladon kohdalla vanha maasta ja kiviaineksestä koottu laituri on päässyt kasvamaan puustoa. Nämä ihmisen tekemät, ”luonnoksi” muuttuneet pengerrakenteet ovat järveen työntyessään omituisia, ja sekoittavat maiseman logiikkaa. Ne myös keräävät viereen maa-ainesta, kun vesi ei enää virtaa vapaasti. Loiventuneelle rannalle kasvaa ruovikkoa, joka maatuu, ja kierre etenee. Vastaavia penkereitä on yllä näkyvän Saarelan peltorannan lisäksi mm. Salmelassa, Toivonojan pihalla, ja muuallakin Tuusulanjärven rannoilla. Penkereet tulisikin pitää avoimina, ja tilannetta auttaisi, jos sen juuressa olisi siltamainen osa, jonka kautta vesi pääsisi kiertämään.

Saarelan lato, jota aikoinaan on käytetty tanssipaikkana, on maamerkki pohjoisesta tullessa. Ladon kunnostaminen ja ylläpito on tärkeää. Sen ympärille on viime vuosina noussut puustoa, joka vähitellen tuhoaa rakennuksen, kun kosteus rakenteissa lisääntyy, eikä tuuletus enää toimi kunnolla. Osa laudoista näkyy jo irronneen.

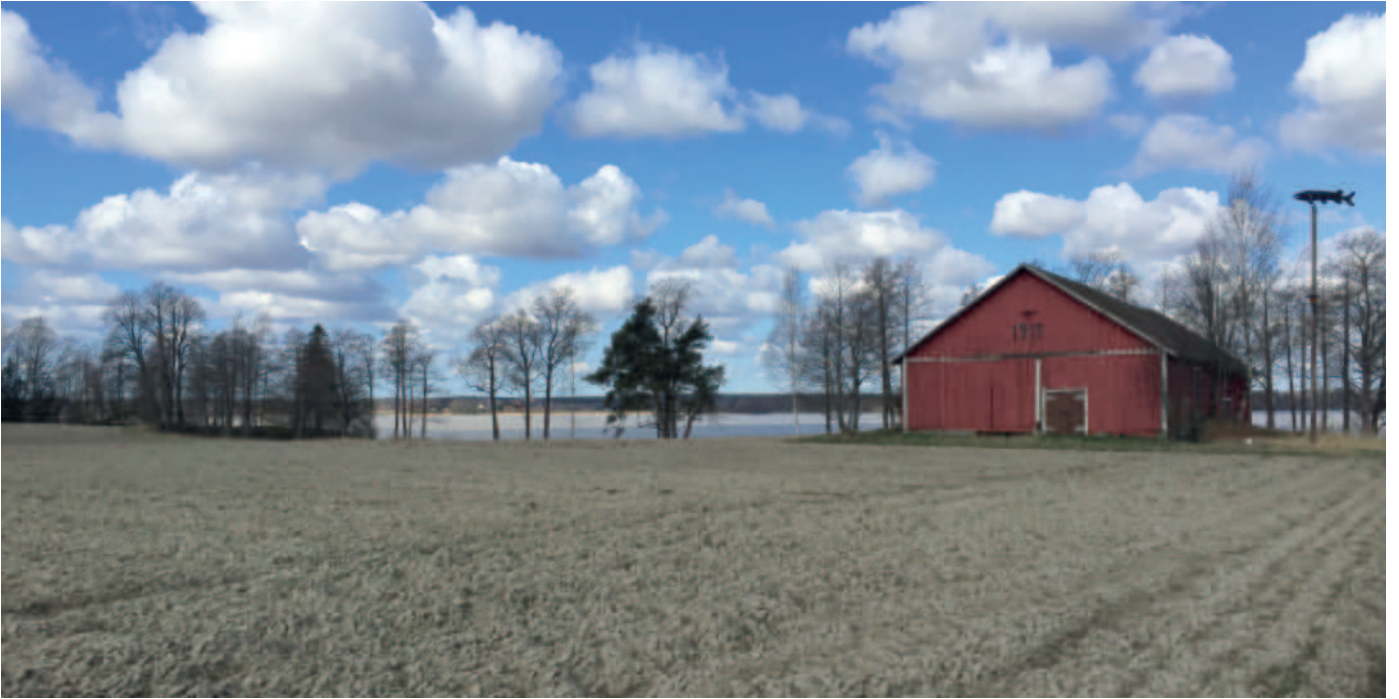
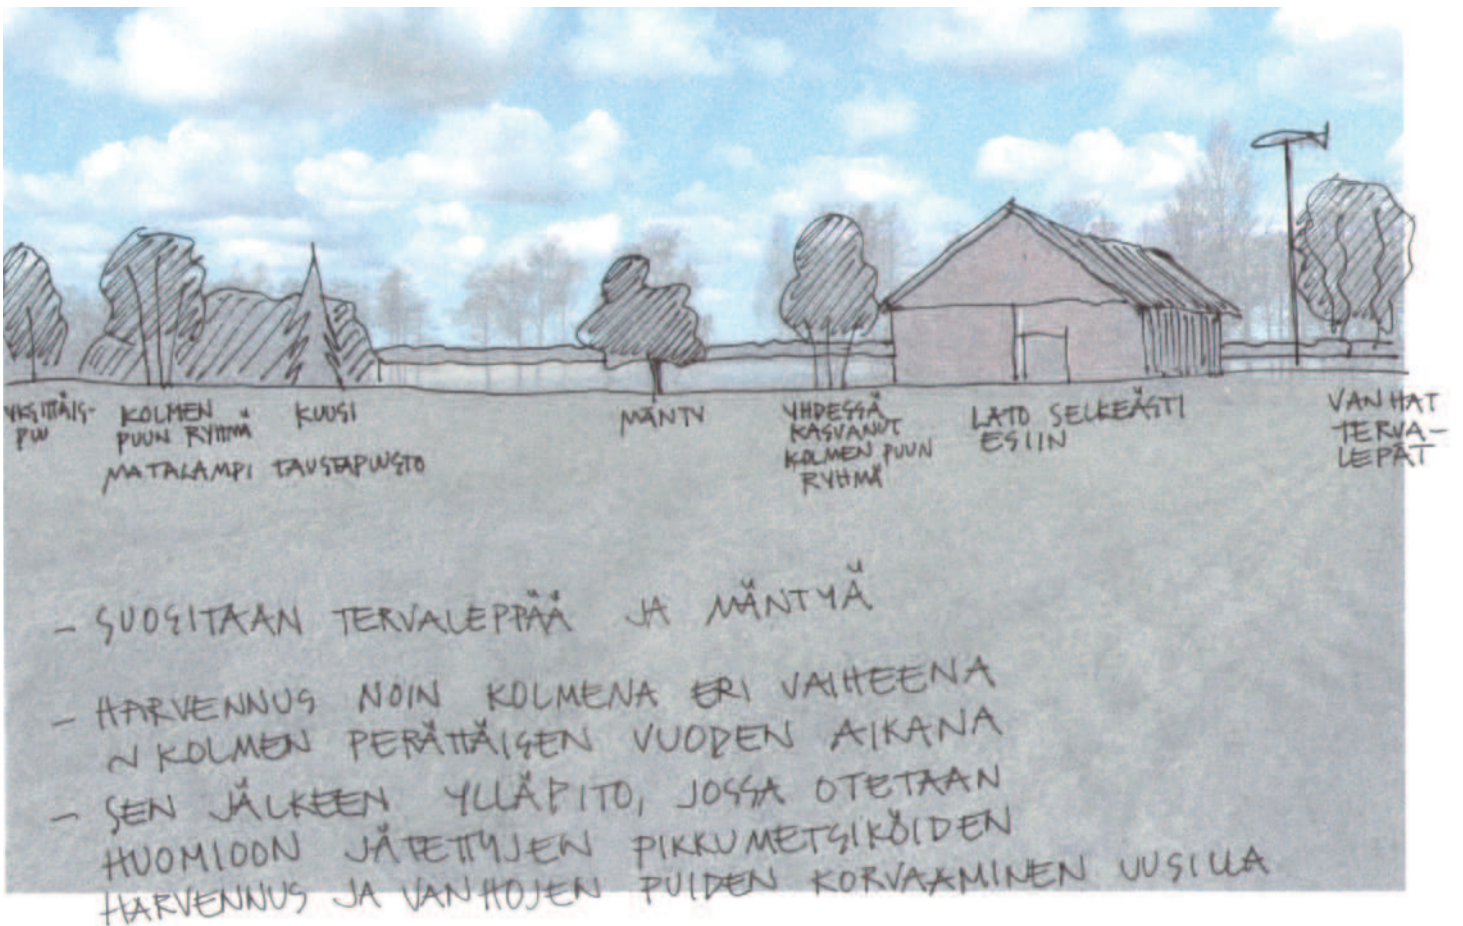
149 ja 150. Esimerkki Saarelan pohjoispuolella olevan rantavyöhykkeen hoidosta niin, että rantapuustoa jätetään ja samalla järvimaisema avautuu Rantatielle. Ladon seinustalle kasvaneet puut poistetaan, jotta lato säilyy. Rannan puuryhmät valitaan yhtenäisinä ryhminä kasvavia tervaleppiä suosien. Yksittäiset havupuut, etenkin vanha mänty säilytetään. Tiiviin rantavyöhykkeen avaaminen vaikuttaa myös pienilmastoon: syksyllä kylmä ilma pääsee valumaan avoimista kohdista vesistön päälle, missä veteen varastoitunut lämpö lämmitteää myös ilmaa. Tämä auttaa mm. sumuun ja Rantatien liukkauteen.

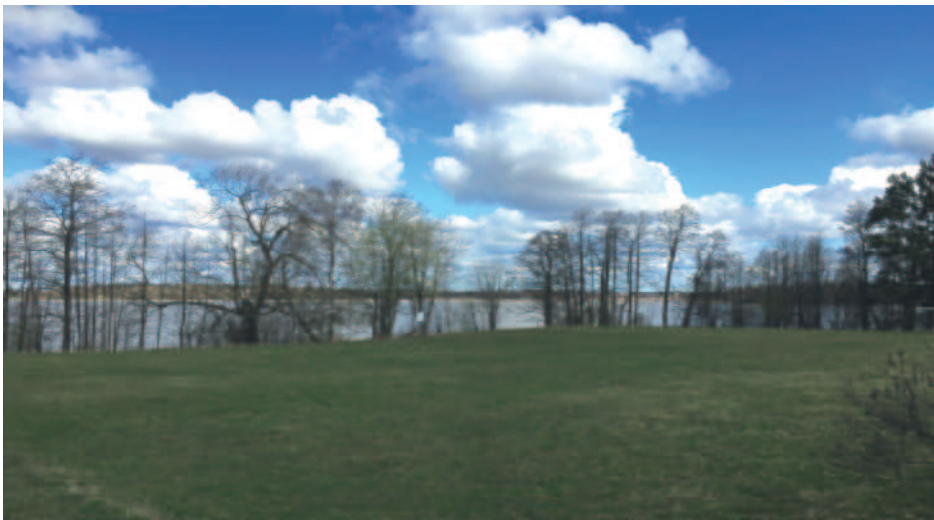
151. Näkymä Saarelan pellon pohjoispuolelta urheilukentän kohdalta vuoden 2020 huhtikuussa.

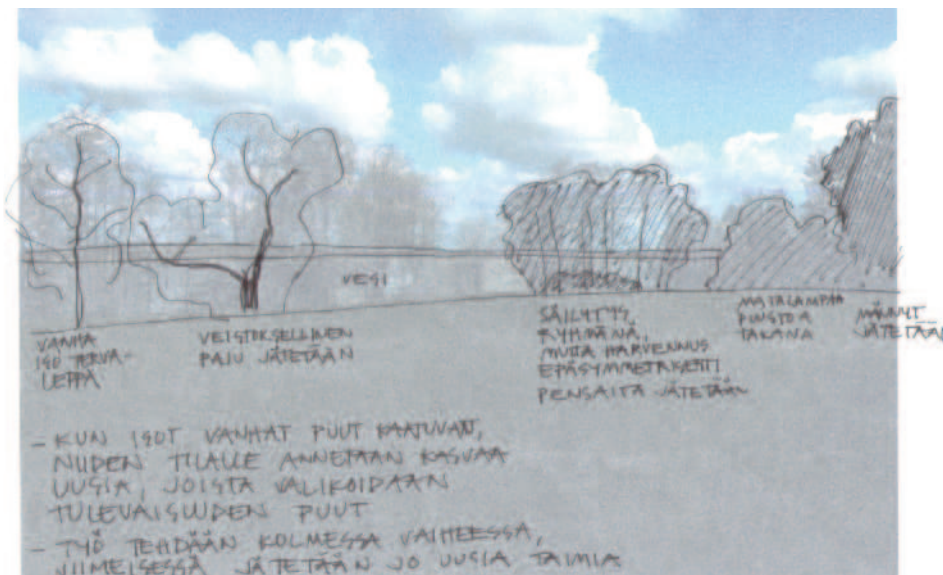
152. Ehdotus rannan raivaamisesta urheilukentän kohdalta. Vanhojen puiden kunto pitää tutkia. Ne on poistettava, jos ne voivat aiheuttaa vaaraa kentän tai venealkaman käyttäjille. Paikka on arvokasta lintualueita, jolle tulee jättää myös tiheikköjä lintujen pesinnän varmistamiseksi. Ne voivat olla hieman sivumalla, jolloin alueen käyttö ei häiritse pesintää.

Rantapuusto jatkuu samantyyppisenä Saarelan peltorannasta pohjoiseen urheilukentän edustalle. Myös puuston harvennustapa voi olla samanlainen. Komeat yksittäispuut ja puuryhmät jätetään paikoilleen, ja niiden välisiä alueita harvennetaan tai avataan niin, että näkymät jatkuvat kentän yli järvelle. Kentän vierellä rannassa on myös kunnan venealkama, jonka kohdalta huonokuntoisimmat puut tulee poistaa. Maisematyöluvan tarve on selvitettävä rakennusvalvonnasta.

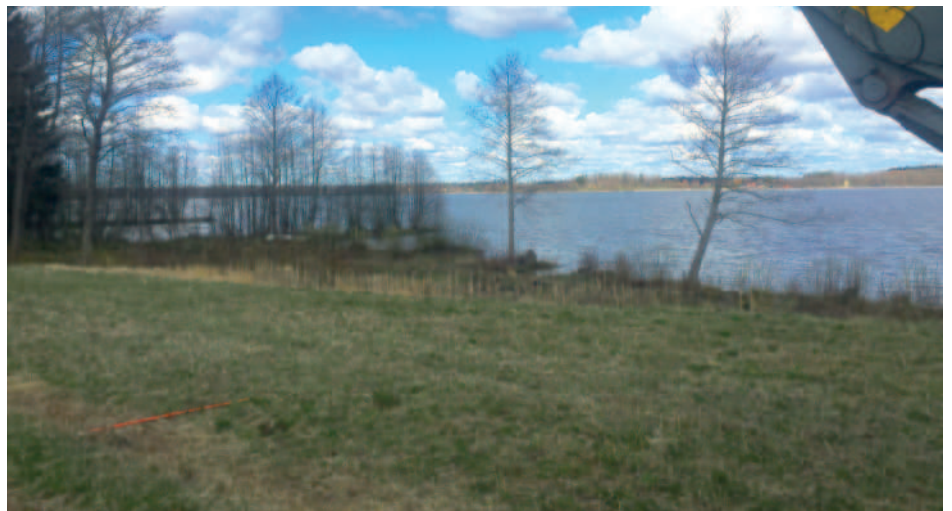
153. Kapea peltosuikale Tuusulanjärven rannalla Järvenpään rajan tuntumassa. Vasemmalla järveen laskevan Pelinojan suulla kasvavia puita.

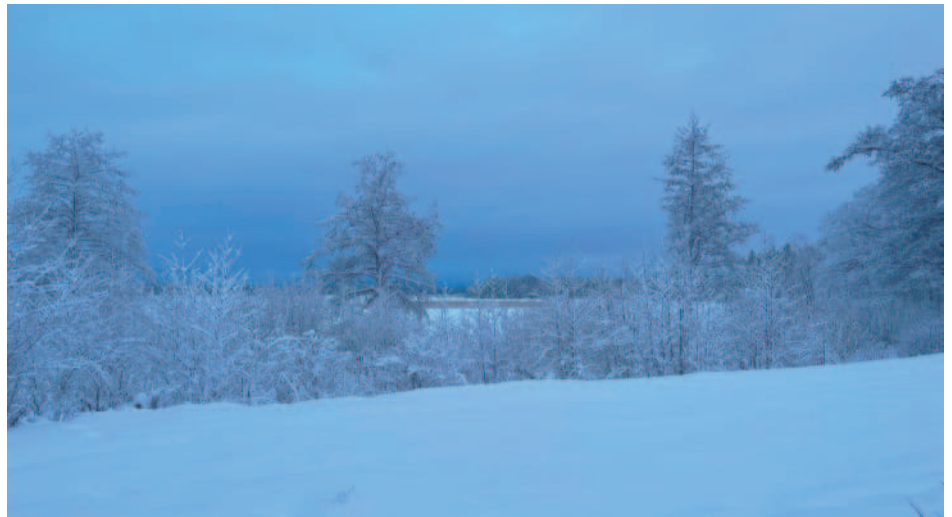
154. Puita poistaessa kannattaa varoa niiden jättämistä tasavälein. Puuston seassa häärätessä niin käy helposti. Välillä kannattaa käydä katsomassa tilannetta hieman etäämpää, ja merkitä saman tien poistettavat tai tilanteesta riippuen säästettävät puut. Tässä kuvassa näkyy hyvin se, miten nuori vesakko usein peittää näkymät kaikkein tehokkaimmin. Puiden rungot ovat kapeita, ja poistamalla oksia rungon alaosa voidaan avata näkymiä järvelle.

Rantapuustoa on paikalla harvennettu, mutta vesakko on jo yhdessä kesässä noussut peittämään järvinäkymän. Vesakkoa tuleekin raivata perättäisinä kesinä ainakin viiden vuoden ajan, jonka jälkeen kasvu tyrehtyy, ja jatkossa tarvitaan enää ylläpitoa.

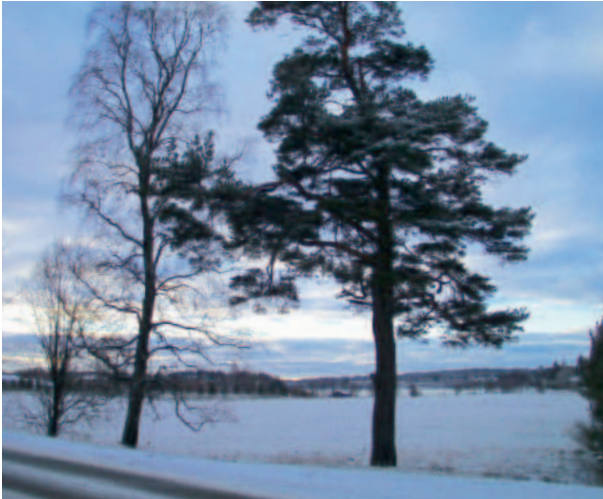
155. Näkymä Rantatieltä Uus-Pekkolan kohdalta kohti Tuusulanjärveä 1999.

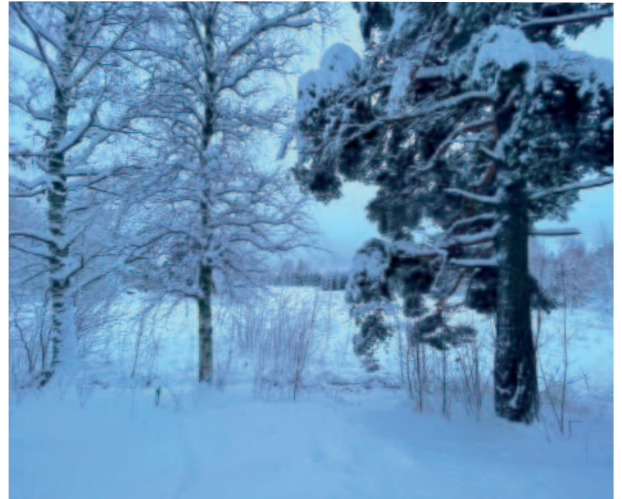
156. Näkymä saman männyn vieritse vuonna 2022. Taustan kuusikko on kasvanut niin korkeaksi, ettei järvi enää näy tieltä. Keskimäinen puu on ilmestynyt paikalle vain 20 vuodessa.

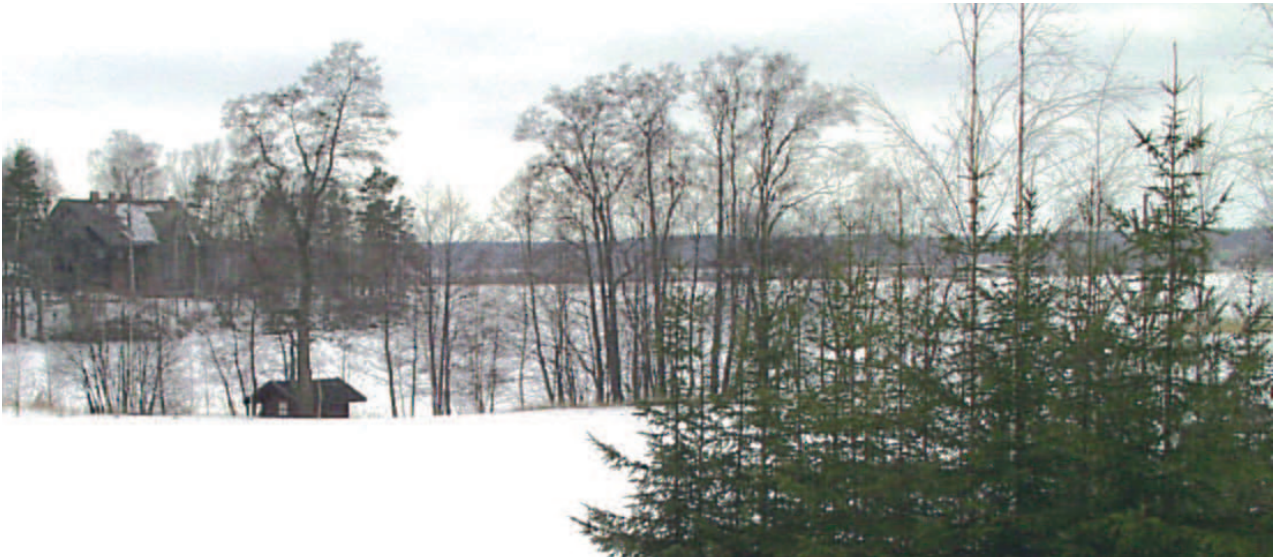
157. Näkymä Rantatieltä kohti Halosenniemeä 1999. Tuohon aikaan kuvassa näkyvän rantasaunan omistajat raivasivat tonttinsa rantaa ja poistivat rantavyöhykkeeltä ruovikkoa.

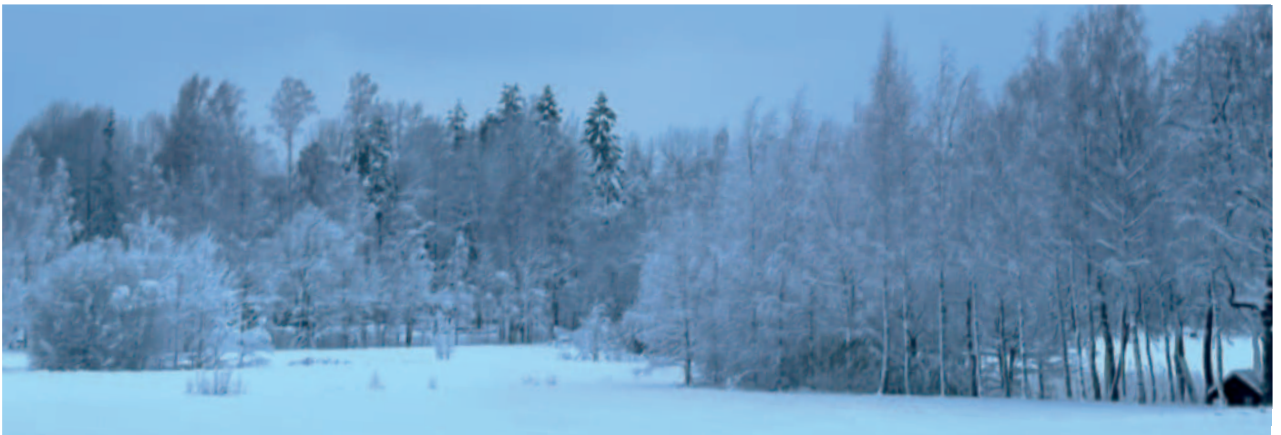
158. Sama paikka vuonna 2022. Rantasauna erottuu, mutta sen eteläpuolella puusto on tuuhettunut. Huomiota kiinnittää myös Halosenniemen pysäköintialueen pusikoituminen. Päärakennuskaan ei näy puuston lomasta. Valkoinen sisäänkäyntirakennus häviää lumiseen maisemaan. Kesällä se on hyvin näkyvä.

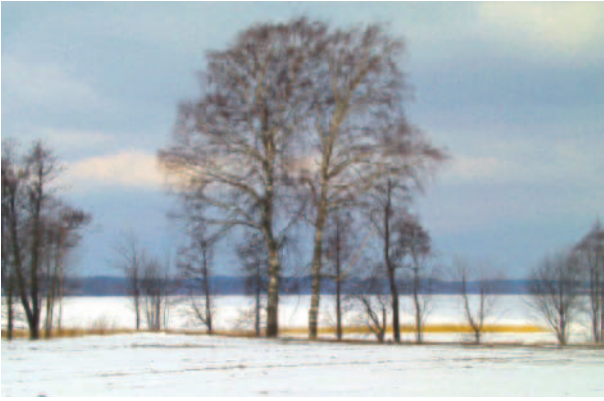
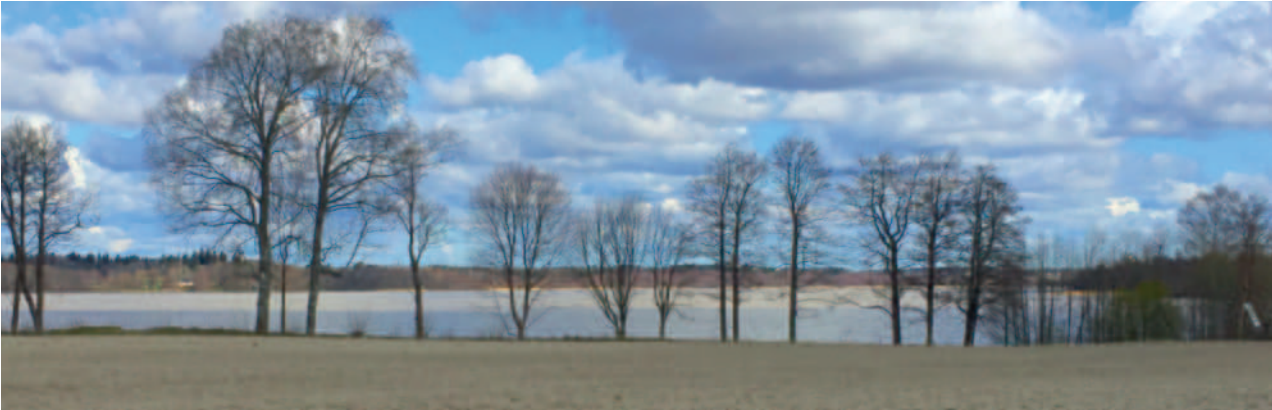
159 ja 160. Näkymä Saarelan pelloilta yllä vuonna 1999 ja alla 2020. Puut ovat samoja, mutta kahdenkymmenen vuoden aikana oikeastaan vain pienet puut ovat kasvaneet isommiksi. Hämmäntävää, miten vähän isommiksi, mutta se selittyy raskaalla savella. Maisemanhoidossa tätä ominaisuutta kannattaa käyttää hyväksi, ja suunnitella hoitotyöt tehtäväksi esim. 5 vuoden jaksoissa sitten, kun harvennuksen jälkeinen vesakko on saatu kuriin.

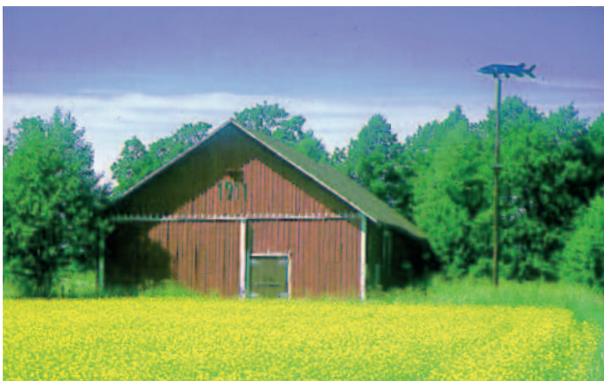
161. Saarelan lato vuonna 1999. Taustan puusto on ollut tuuheaa.

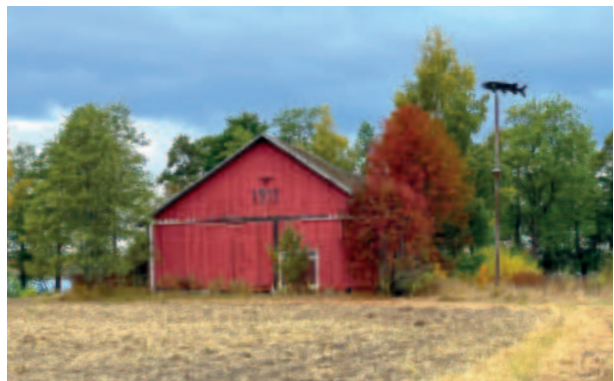
162. Vuoden 2022 kuvassa rantapuusto näyttää hieman harvemmalta, mutta sitä voisi harventaa lisääkin. Ladon seinustoille on nousut puita, jotka tulevat lahottamaan sitä. Lato näyttää ränsistyvän.

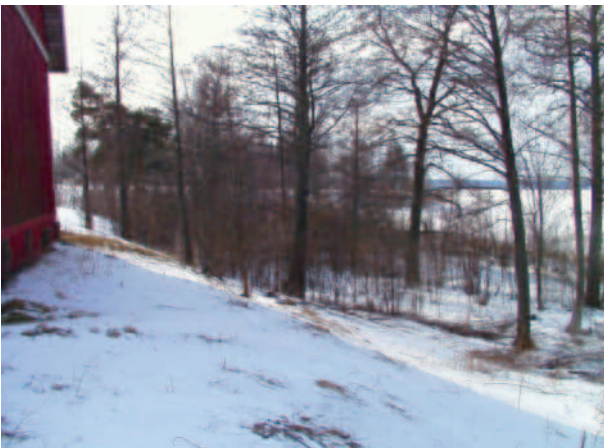
163. Näkymä Saarelan ladon päädyistä etelään rantaa pitkin vuonna 1999.

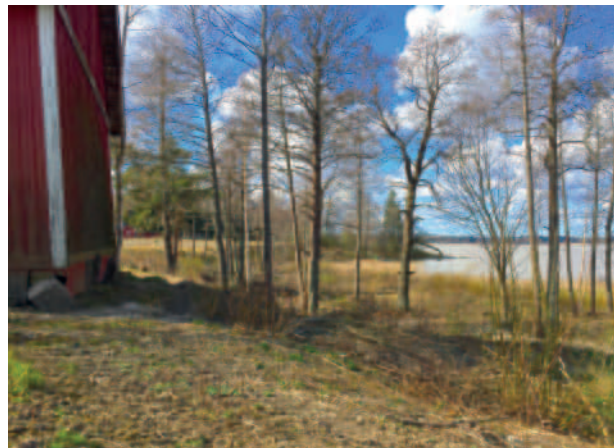
164. Sama paikka keväällä 2020. Isot puut näyttävät täsmälleen samoilta, mutta vesakko on raivattu pois.

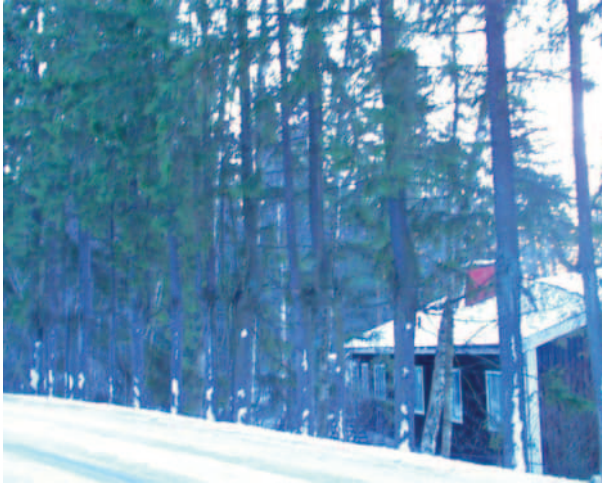
165. Tyypillinen Rantatien varren kuusiaita 1990-luvun lopussa. Leikkaaminen oli vuosikymmeniksi lopetettu, ja aita oli päässyt venähtämään korkeutta. Nykyään tämä paikka on viereisen kuvan mukainen.
