Tuusulan Rantatien ja Kirkkotien maisemanhoitosuunnitelma 2023

Tuusulan kunta, kaavoitus

13.11.2023

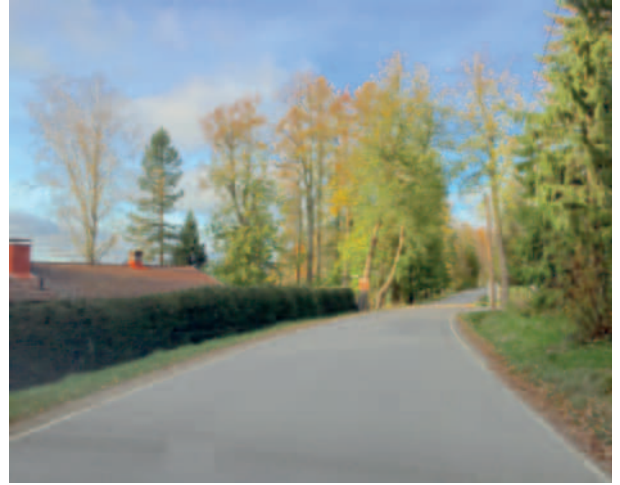
166. Kuusiaita Lottamuseon kohdalla syksyllä 2022. Aita istutettiin uudelleen 2000-luvun alussa.

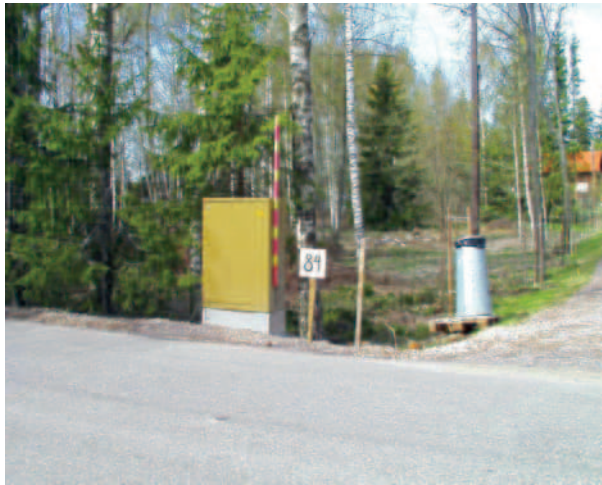
167. Rantatie 84:n liittymä kaksikymmentä vuotta sitten. Paikalle ja myös tien vastapuolelle istutettiin uudet kuusiaidat 2000-luvun alussa. Koivukujanne on vastikään uusittu.

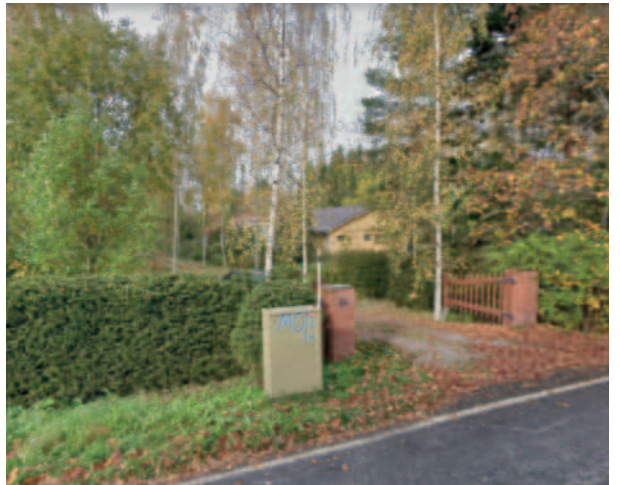
168. Viereisen kuvan paikka nykyään. Tien varren sähkökaappi on samalla paikalla. Kuva Google.

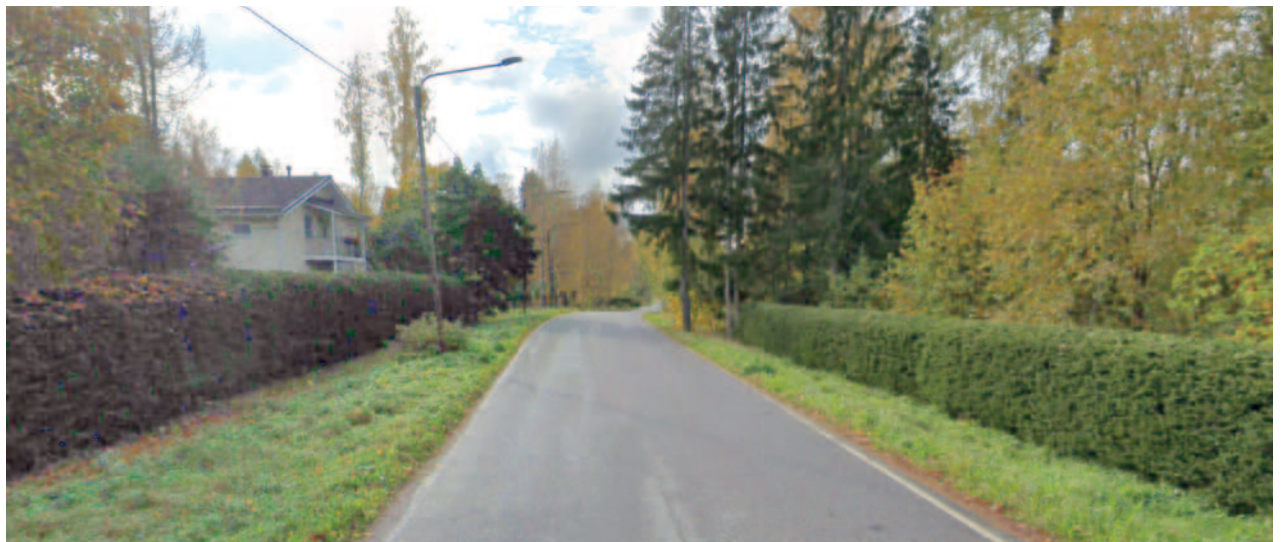
169. Sama paikka on nykyisin hyvässä kunnossa. Kuva Google.
