## **Tuusulan kunta Kellokosken tekninen kalatie Rakennusurakka, työmaakokous nro 5**

Aika 10.9.2018 klo 12.30–14.20

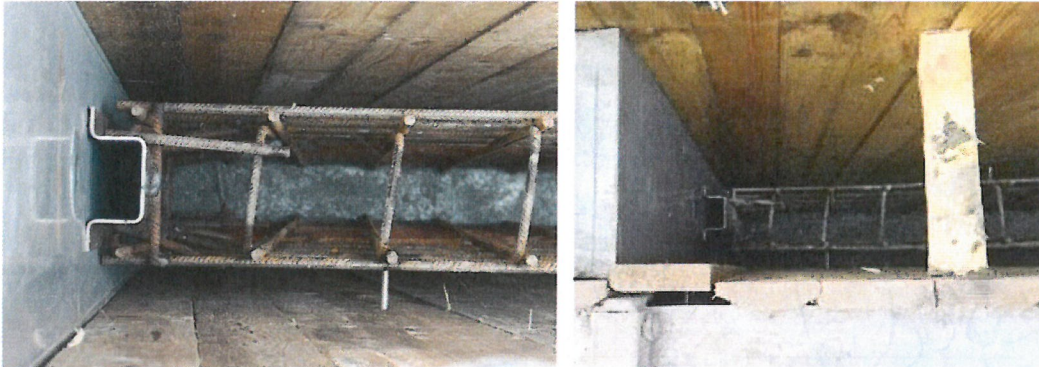
7.9.2018 valettiin kaksi alinta pitkää seinää 10 m pituudelta alavirran puoleisesta päätyseinästä. Valun aikana valvoja havaitsi, että vasemmanpuoleisen kalatien aukon vasemmassa pielessä seinän vaakateräksiset ulottuvat päädyssä muottiin asti. Muottiin oli jo ehditty valaa pohjalle noin 1 m betonia. Urakoitsijan mukaan ongelma koski vain raudoituksen yläreunaa. Urakoitsija lyhensi vaakateräksiä polttoleikkaamalla, jotta vaadittu suojaetäisyys saavutettaisiin ja lupasi toimittaa valokuvan raudoituksesta ennen valua.

Kuva 6-1 ja 6-2. Suojaetäisyys oli liian pieni vasemmassa reunassa olevaa päätymuottia vasten. Oikealla työmaakokouksen jälkeen urakoitsijalta saatu kuva korjatusta raudoituksesta.
