# TUUSKODON MAISEMASELVITYS

Tuuskodon asemakaavan muutos, kaava nro 3562

Julkaisija: Tuusulan kunta, Kaavoitus, 2024

Maisema-arkkitehtitoimisto Kokoma / Satu Siltanen, Niina Strengell

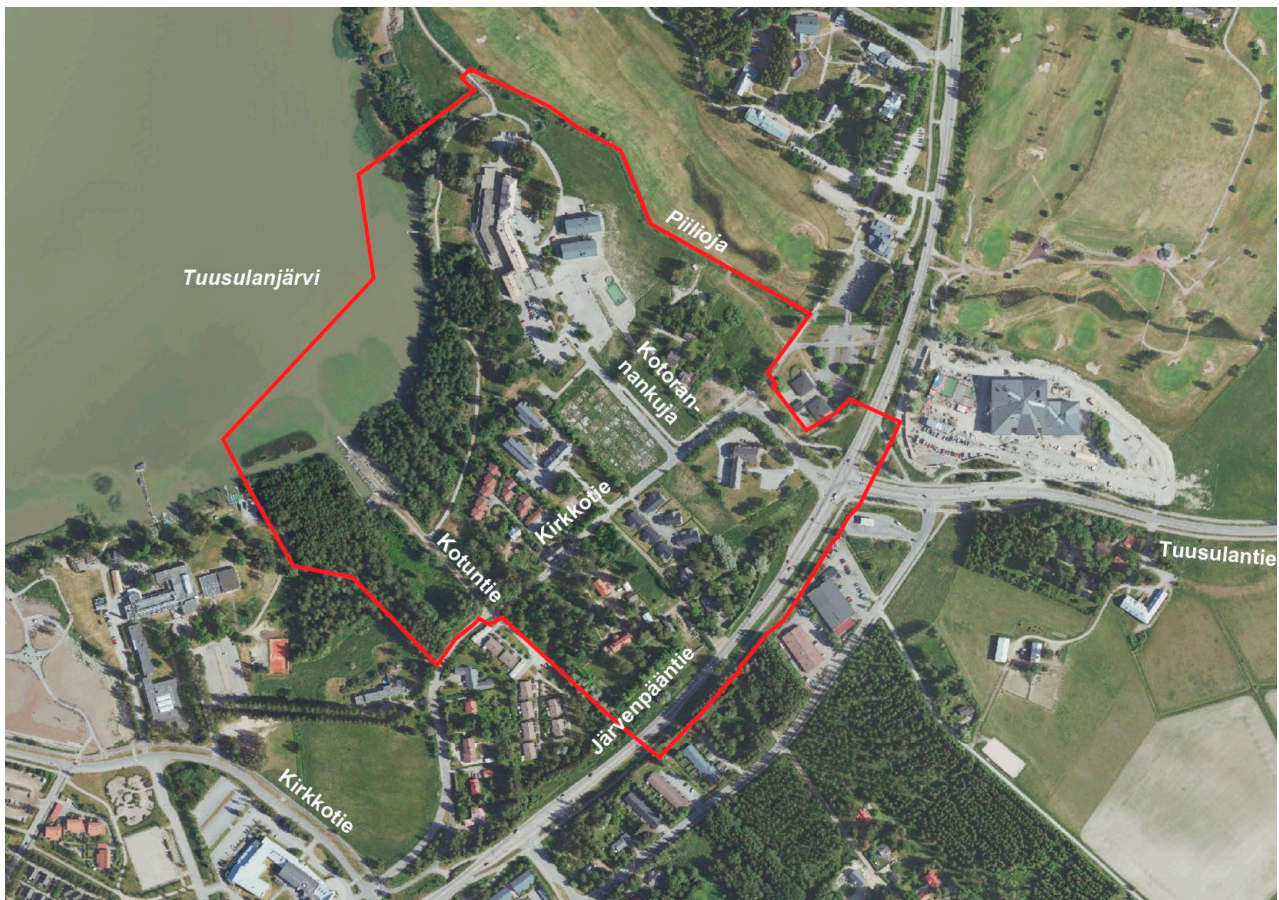
Kuva 1. Suunnittelualan rajaus.

Tuusukodon alue sijaitsee Tuusulanjärven itärannalla, noin 2 km Hyrylän ydinkeskustasta pohjoiseen päin. Suunnittelualaueena on 29 hehtaarin kokoinen Tuusukodon asemakaavamuutoksen alue, joka näkyy kuvassa 1. Kulttuurihistoriallisia ja maisemakuvaan liittyviä arvoja sekä virkistystoimintaa on tarkasteltu laajemmalla alueella.

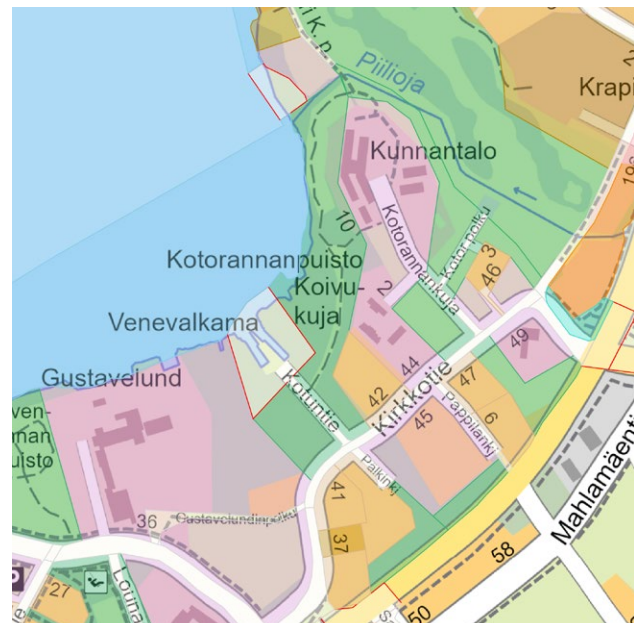
Kuva 3. Ote kaavarekisteristä

Tuusukodon alue koostuu nykyisin useista eri asemakaavoista. Nykyiset asemakaavat ovat vuosilta 1980, 1981, 1985 ja 1989, eli ne ovat melko vanhoja. Kuvassa 3 näkyy ote alueen kaavarekisteristä, jossa näkyvät alueiden nykyiset käyttötarkoitukset. Vihreät alueet on osoitettu virkistysalueiksi ja punareunainen alue on osoitettu venevalkamaksi.

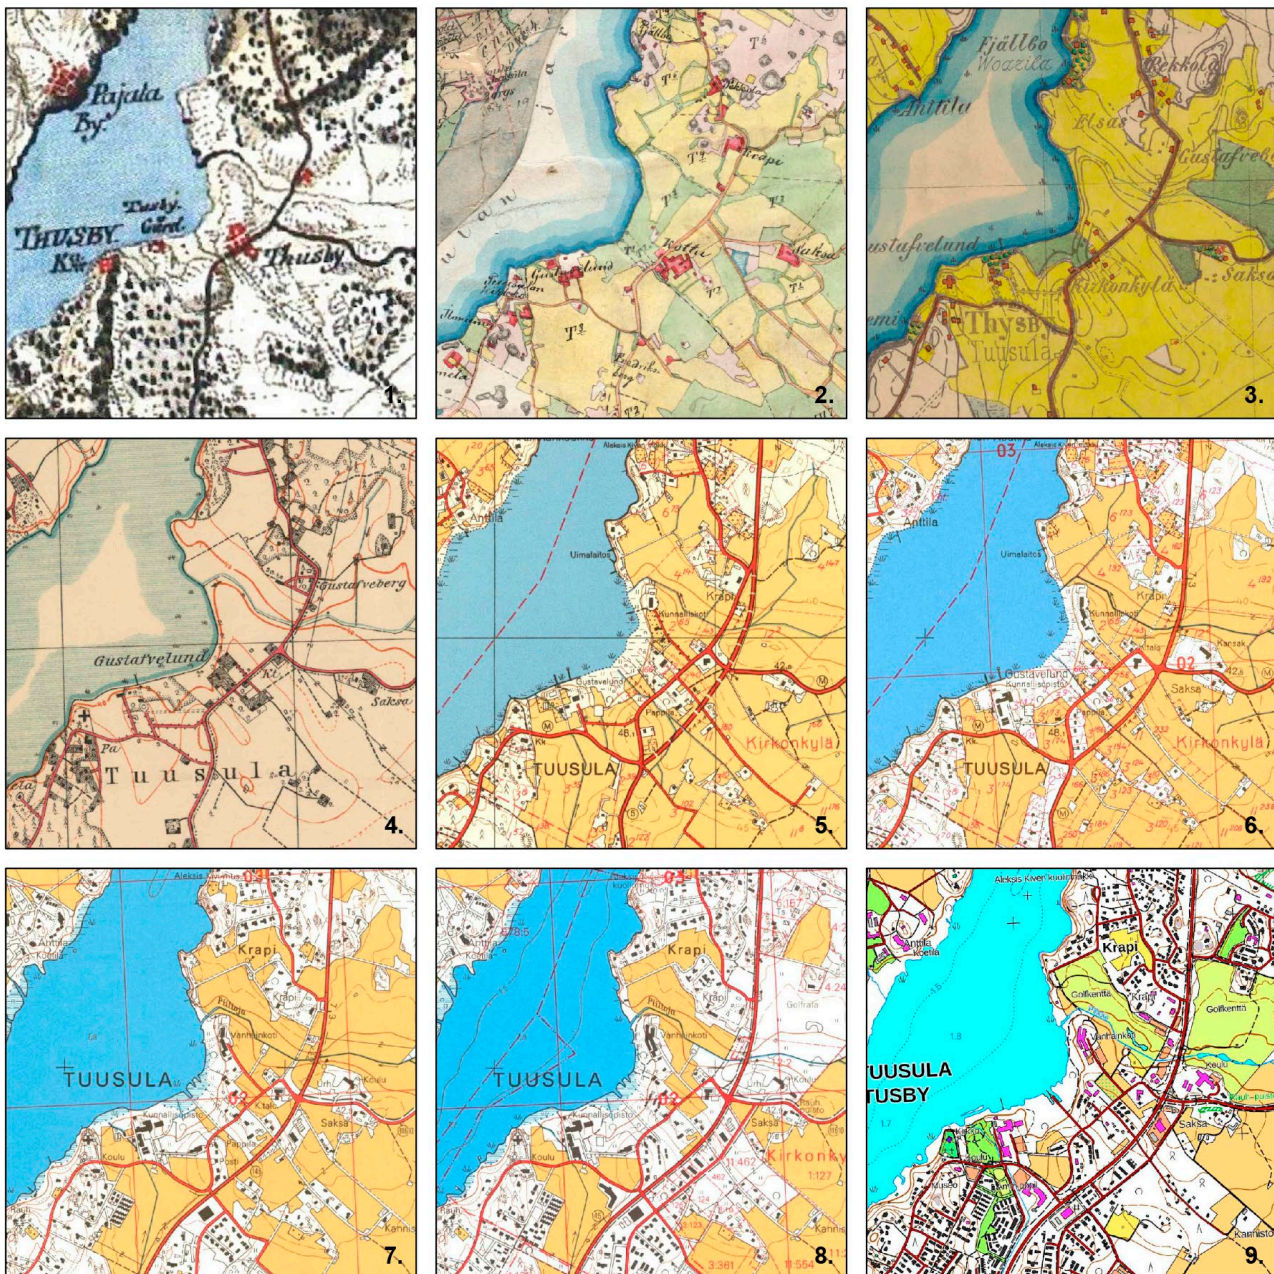
Kuva 13. Alueen vanhoja karttoja.

1. Kuninkaankartasto 1776-1805
2. Pitäjän kartasto 1840
3. Venäläinen topografiakartta 1898
4. Topografiakartta 1928
5. Topografiakartta 1958
6. Topografiakartta 1969
7. Topografiakartta 1978
8. Topografiakartta 1991
9. Maastokartta 2024

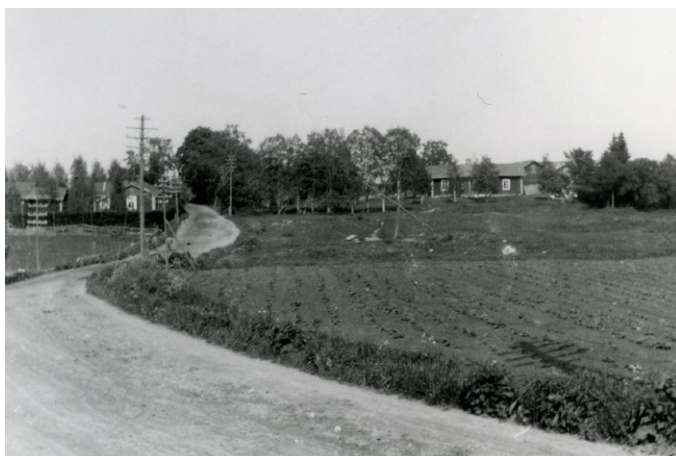
Kuva 15. Näkymä Kirkkotieltä kohti Kirkonkylänmäkeä Kotunlaaksonkohdalla noin vuonna 1919. Vasemmalla Kottu ja oikealla Pappila. Kylämäen reuna hahmottuu hyvin maisemassa.

Kirkonkylänmäellä oli 1800-luvun lopun kartan mukaan Pappila sekä Kotun tila, joiden pihapiirissä oli päärakennusten lisäksi useita muita rakennuksia. 1930-luvun ilmakuva perusteella Pappilan ja Kotun pihapiirit ovat olleet selvästi nykyistä avoimempia (kuvat 15,19). Pappilan päärakennus on todennäköisesti näkynyt laajemmässäkin maisemassa.

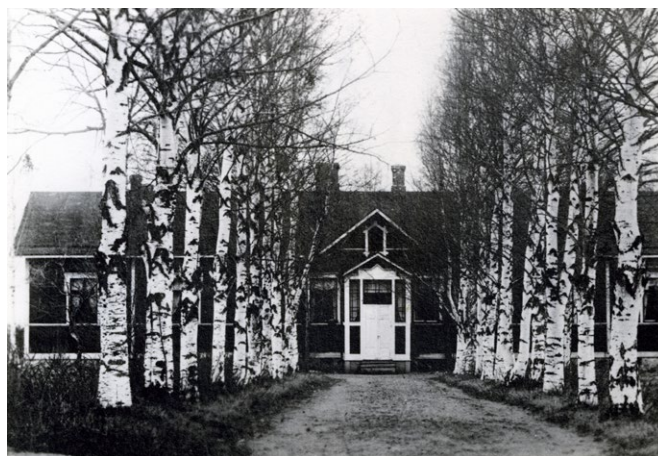
Kuva 16. Koivukujan vanhainkoti 1920-luvulla, kuvassa näkyy sisäänkäynnille johtanut koivukuja.

Kunnan ensimmäinen vanhainkoti, Koivukuja rakennettiin kirkonkylänmäen pohjoisreunaan vuonna 1895 (kuva 16). Koivukujan ja Kirkkotien välissä on 1930-luvun ilmakuvassa kaksirivinen puukuja, joka on todennäköisesti istutettu Koivukujan rakentamisen aikoihin. Pihapiiriin valmistui lisää rakennuksia, joista itäisin, muutettiin 60-luvulla lastenkoti Kotorannaksi. 1930-luvun ilmakuvaan Kotorannan pihapiiri on rajautunut avoimeen Piiliojan laaksoon suoralla, istutetulla reunalla. Reuna on todennäköisesti ollut kuusiaita, joka on istutettu vähentämään tuulisuutta Kotorannan pihapiirissä. (www, Virtuaali-Tuusula)

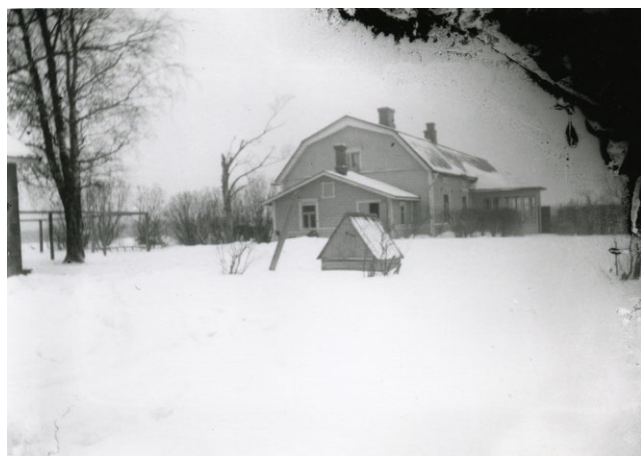
Kuva 19. Pappila talvella 1915, jolloin pihapiiri oli huomattavan avoin.

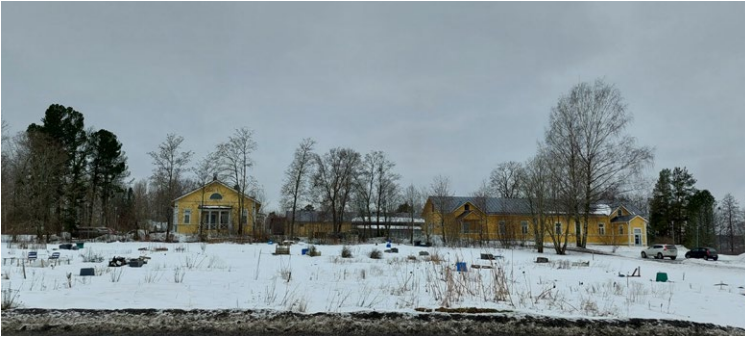
Kuva 21. **Koivukuja** viljelypalstan suuntaan koilliseen. Vasemmalla Koivukujan päädyn hieno pylväikkökuisti ja oikealla Kotoranta.

Uuden korttelirakenteen sisällä olisi suositeltavaa säilyttää ainakin näkymä Kotorannankujalta Koivukujan pylväikköpäättyyn (kuva 21). Kirkonkylänmäen koillispuolelle olisi suositeltavaa jättää vähintään kapea avoin

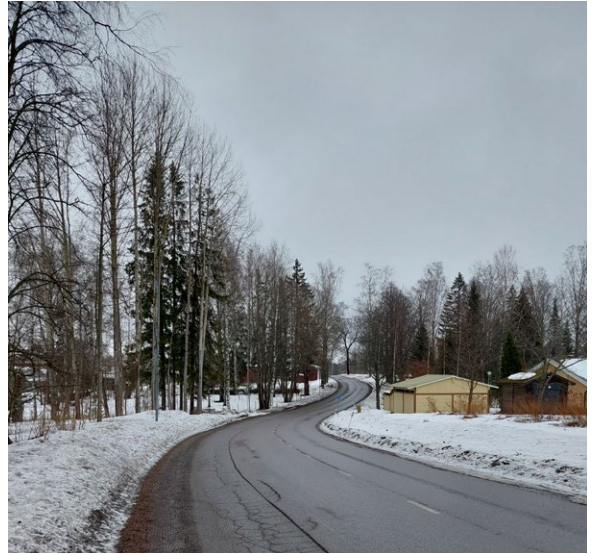
Kuva 22. **Kirkonkylänmäki** etelästä Kirkkotietä pitkin saavuttaessa. Laaksoalueen uudemmat rakennukset sekä puusto estää kirkonkylänmäen ja sen vanhojen rakennusten näkymisen.

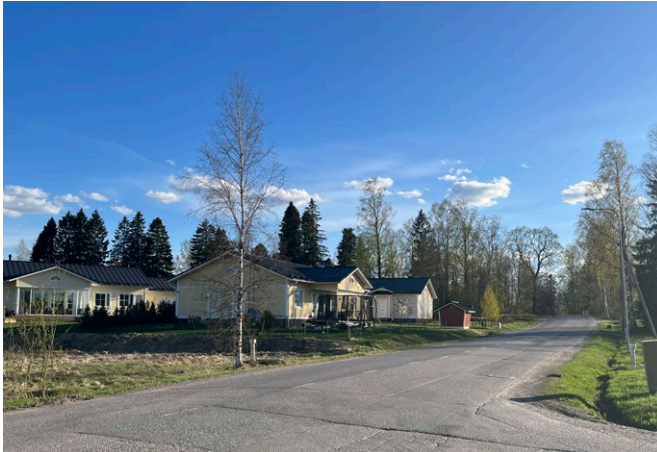
Kuva 23. Uusi omakotialokortteli hallitsee **Kirkonkylänmäen** reunaan Kirkkotietä pohjoisesta saavuttaessa.

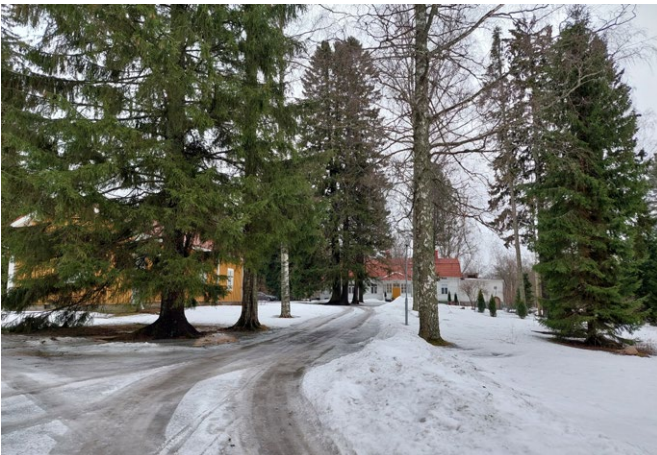
Kuva 25. Näkymä **Pappilaan** Kirkkotieltä. Pihapiirin puusto peittää näkymiä vanhoihin rakennuksiin.

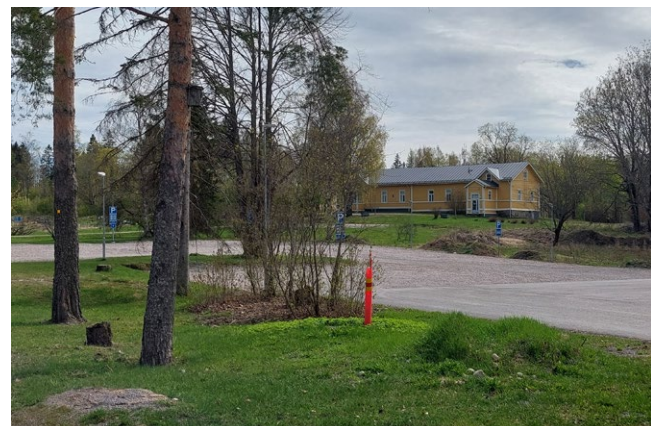
Kuva 26. Kotorannan pohjoispuolen puistoalueelta ja Kotorannankujalta tulisi säästää **näkymä Kotorantaan**.

Kotorannan olisi suositeltavaa näkyä Kotorannankujalta kaavaehdotuksessa olevan puiston läpi (kuva 26). Uuden asuinkorttelin rajaukseen tulee kiinnittää huomiota, jotta rakennus näkyisi tieltä.

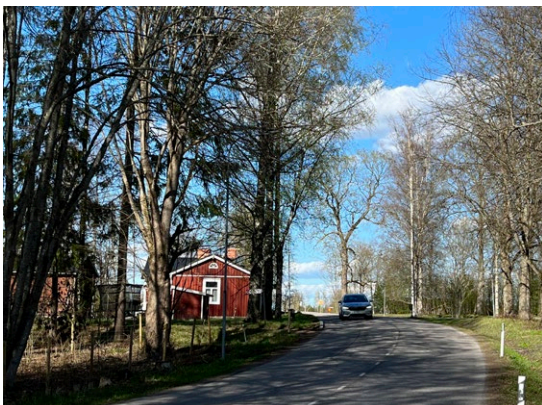
Kuva 27. **Kotun päärakennus** on Kirkkotiessä kiinni ja toimii tiemaiseman maamerkinä. Rakennus on jäänyt kuitenkin kuoppaan, kun nykyinen tie on rakennettu ylemmäksi.

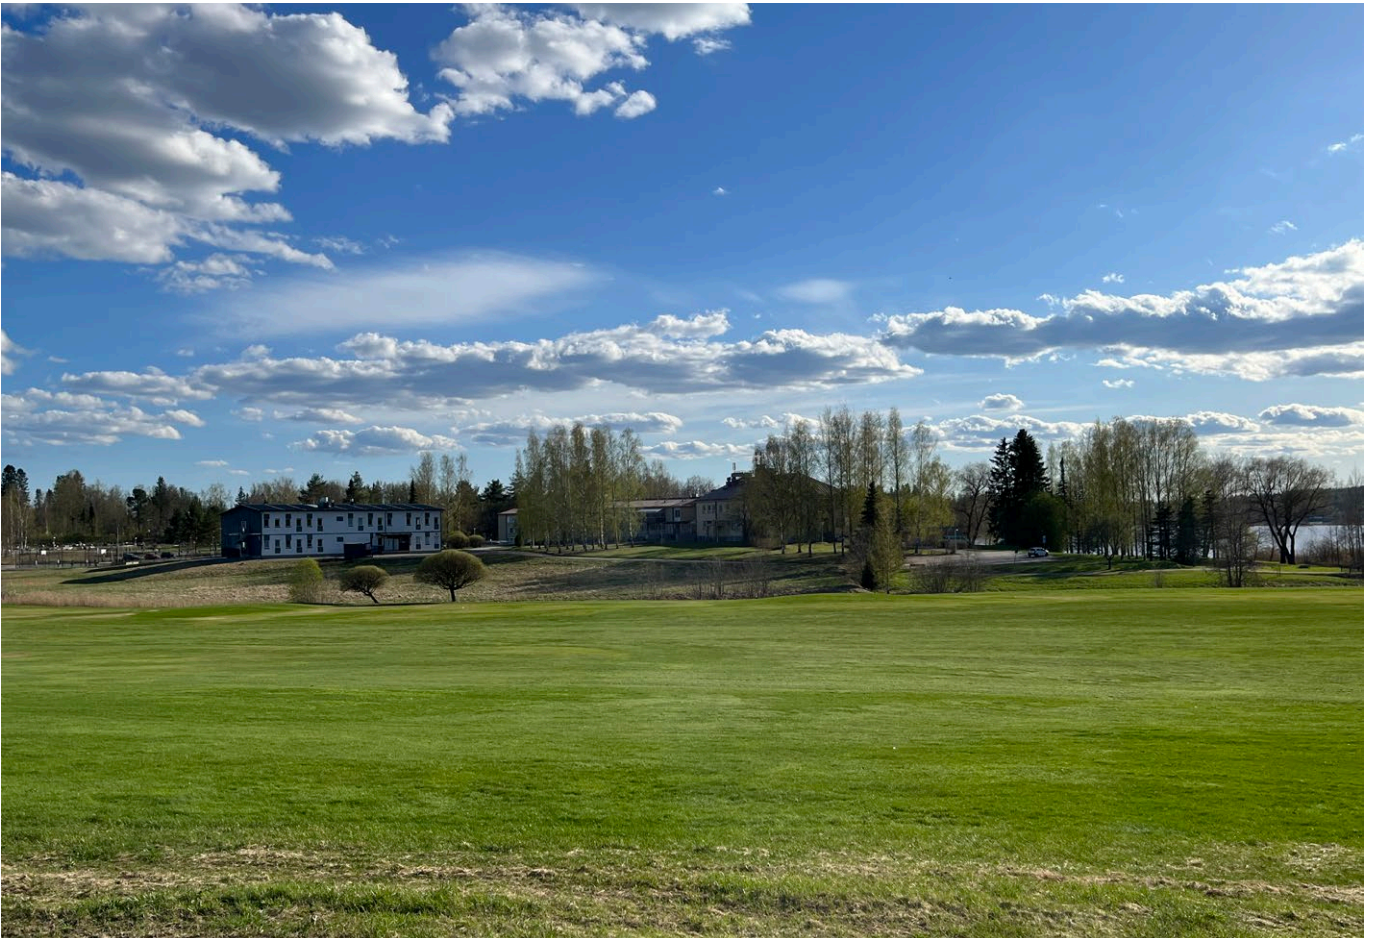
Kuva 30 Näkymä Krapilta Tuuskodonmäelle. Vasemmalla ovat väliaikaiset koulurakennukset, jotka hallitsevat tällä hetkellä Piiliojan laaksomaisemaa. Tuuskodon vanhin osa erottuu laaksomaisemassa, mutta pihapuusto on alkanut peittämään rakennusta. Rantapuusto, Tuuskodon lisärakennukset ja koulu estävät vanhat näkymät järvelle. Järvi pilkistää hieman Tuuskodonmäen oikealla puolella.

Tuuskodon uudemmat osat ja väliaikaiset koulurakennukset ovat heikentäneet Tuuskodon maamerkkiroolia Piiliojan laaksossa (kuva 30). Tuuskoto näkyy edelleen hienosti Krapilta ja Ilmari Kiannon kujalta Piiliojan avoimen laakson (kuva 31) yli sekä Gustavelundin rannasta ja järveltä. Pihapiirin puusto peittää rakennusta kuitenkin jonkin verran. Koulurakennukset ja Tuuskodon laajennukset tullaan purkamaan ja Tuuskodonmäelle tutkitaan uutta rakentamista.

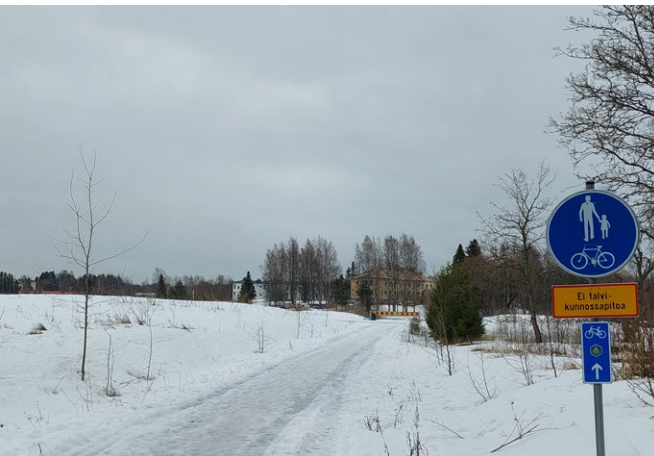
Kuva 31. Näkymä Ilmari Kiannon kujalta kevyenliikenteen väylää pitkin Tuuskodonmäelle. Tuuskodon pihapuusto peittää rakennuksen kesäaikaan.

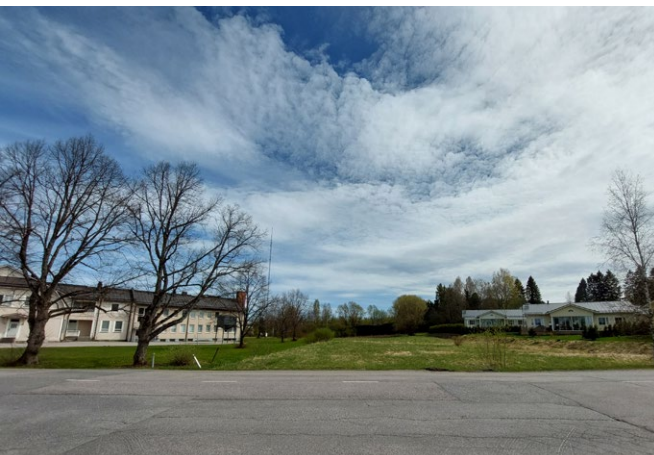
Kuva 32. Näkymä Tuuskodon entistä puukujaa pitkin kaakkoon. Näkymä Saksan peltoalueille on sulkeutunut.

Tuuskodolle johtanut puukuja on kaadettu 2021. Näkymä kohti Saksan peltoalueita on sulkeutunut Järvenpääntien varressa kasvillisuudella sekä rakentamisella (kuva 32). Myös Saksan eteläpuolen peltoalueita on metsittynt.

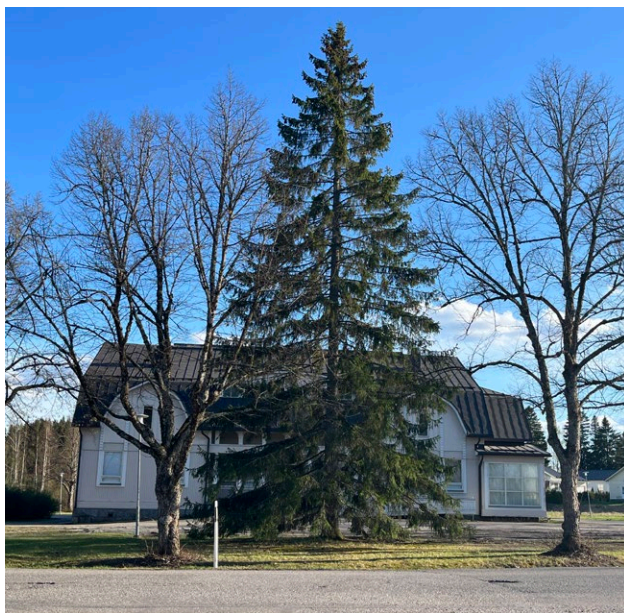
Kuva 33. Kunnantalon näkymälinja ja hieno pääjulkisivu peittyvät ison kuusen taakse. Risteyksessä sijaitsevaa ja kulttuurihistoriallisesti arvokasta julkisivua voitaisiin korostaa esim. valaistuksella.

Vanhasta risteyksestä sekä kunnantalolta olisi suositeltavaa säilyttää avoin näkymä Piiliojan laaksoon sekä Krapille. Rakennuksesta kohtisuora näkymä laaksoon on osittain sulkeutunut ja sitä voisi avata. Kunnantalon pihassa, vanhalla näkymälinjalla olevan kuusen voisi poistaa.

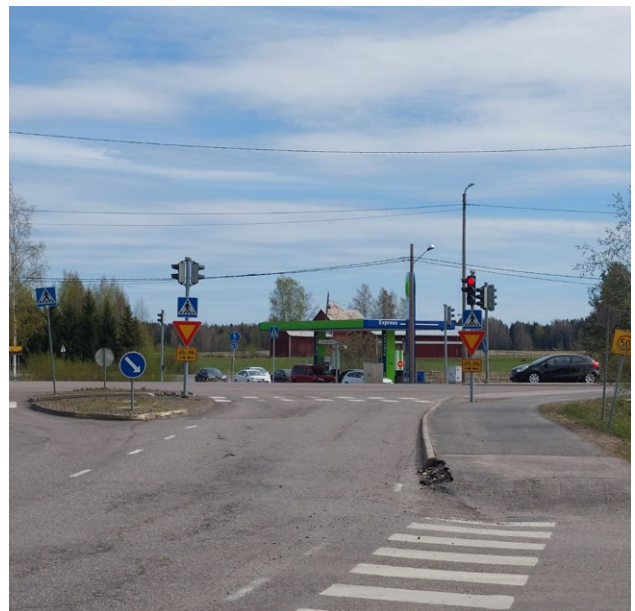
Kuva 34. Näkymä vanhasta risteyksestä Saksan suuntaan. Huoltoasema peittää hienon peltonäkymän.

Kunnantalo voisi toimia vastaparina Saksan pelloille avautuvalle näkymälle. Järvenpääntien risteyksen uudelleenjärjestelyjä on tutkittu ja risteyksen tilanne saattaa muuttua. Huoltoaseman ja varastorakennuksen siirtoa pois tiemaiseman maamerkkipaikalta kannattaa harkita ja mahdollisuuksien mukaan avata esteettömät näkymät risteyksestä Saksan pelloille sekä kunnantalolle. Kunnantalon edessä oleva kierrätyspiste olisi suositeltavaa siirtää sivummaksi.

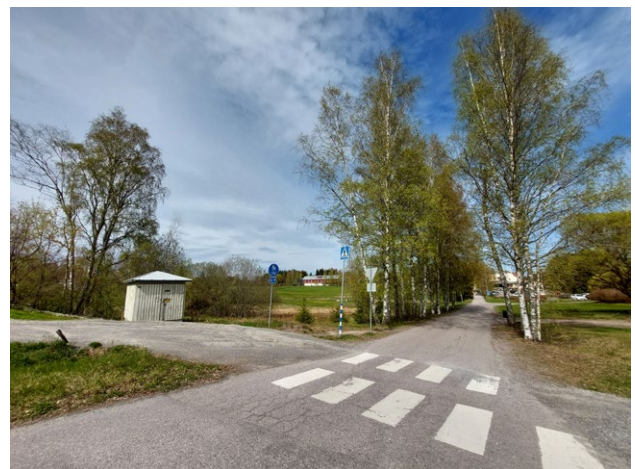
Kuva 35. Näkymä kunnantalolta Krapille on osittain sulkeutunut. Muuntamorakennus toimii risteyksialueen maamerkinä.

Näkymän päätteessä Saksan suunnasta saavuttaessa voisi mutkassa olla esim. valaistu yksittäispuu. Nykyinen muuntamorakennus olisi suositeltavaa siirtää sivummaksi. Näkymän päätteeseen voisi tulla vanhaa tienäkymää mukailien rakennuksen pääty. Kunnantalon koillispuolen uudemmat rakennukset olisi suositeltavaa rajata istutettavalla reunalla, jotta katse hakeutuisi vanhassa risteyksessä kunnantalolle sekä Piiliojan laaksoon.

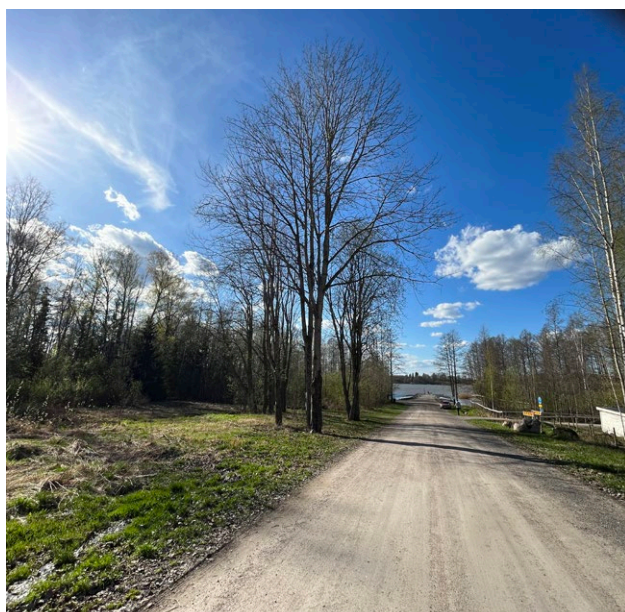
Kuva 37. Järvinäkymä Kotuntietä pitkin on kaava-alueen ainoa säilynyt näkymä Kirkkotieltä järvelle.

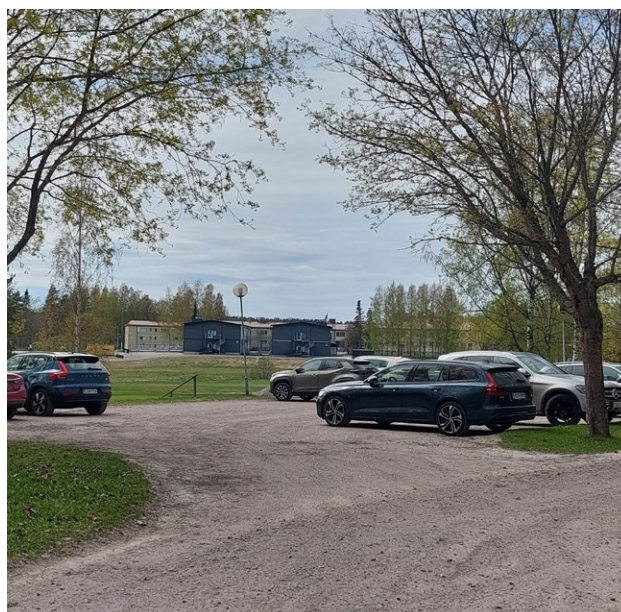
Kuva 38. Näkymä Krapilta Tuuskodolle vanhan Rantatien paikalta. Ylärinteestä avautuvan näkymän edessä on parkkipaikka ja puustoa. Asemakaavaehdotuksen tavoitteena on avata näkymälinja Tuusulanjärvelle, kun Tuuskodon purettavat osat ja väliaikaiset koulurakennukset poistuvat.

Tuusukodon uudemmat lisärakennukset tullaan purkamaan. Tuuskodon eteläjulkisivun ja rantapuiston kohdalta voisi mahdollisesti saada avattua näkymän Krapilta järvelle (kuva 38). Krapilta avautuu nykyisin näkymä Piiliojan laaksoon kuitenkin melko alhaalta eikä järvi todennäköisesti näy Krapin alarinteestä. Aikaisemmin Piiliojan laakso on avautunut ylärinteessä, todennäköisesti heti Krapin päärakennuksen eteläpuolelta. Krapin ylärinteessä on nykyisin puustoa ja parkkipaikka. Järven näkyminen Tuuskodon eteläpuolelta todennäköisesti edellyttäisi uudelleenjärjestelyjä Krapin ylärinteessä.

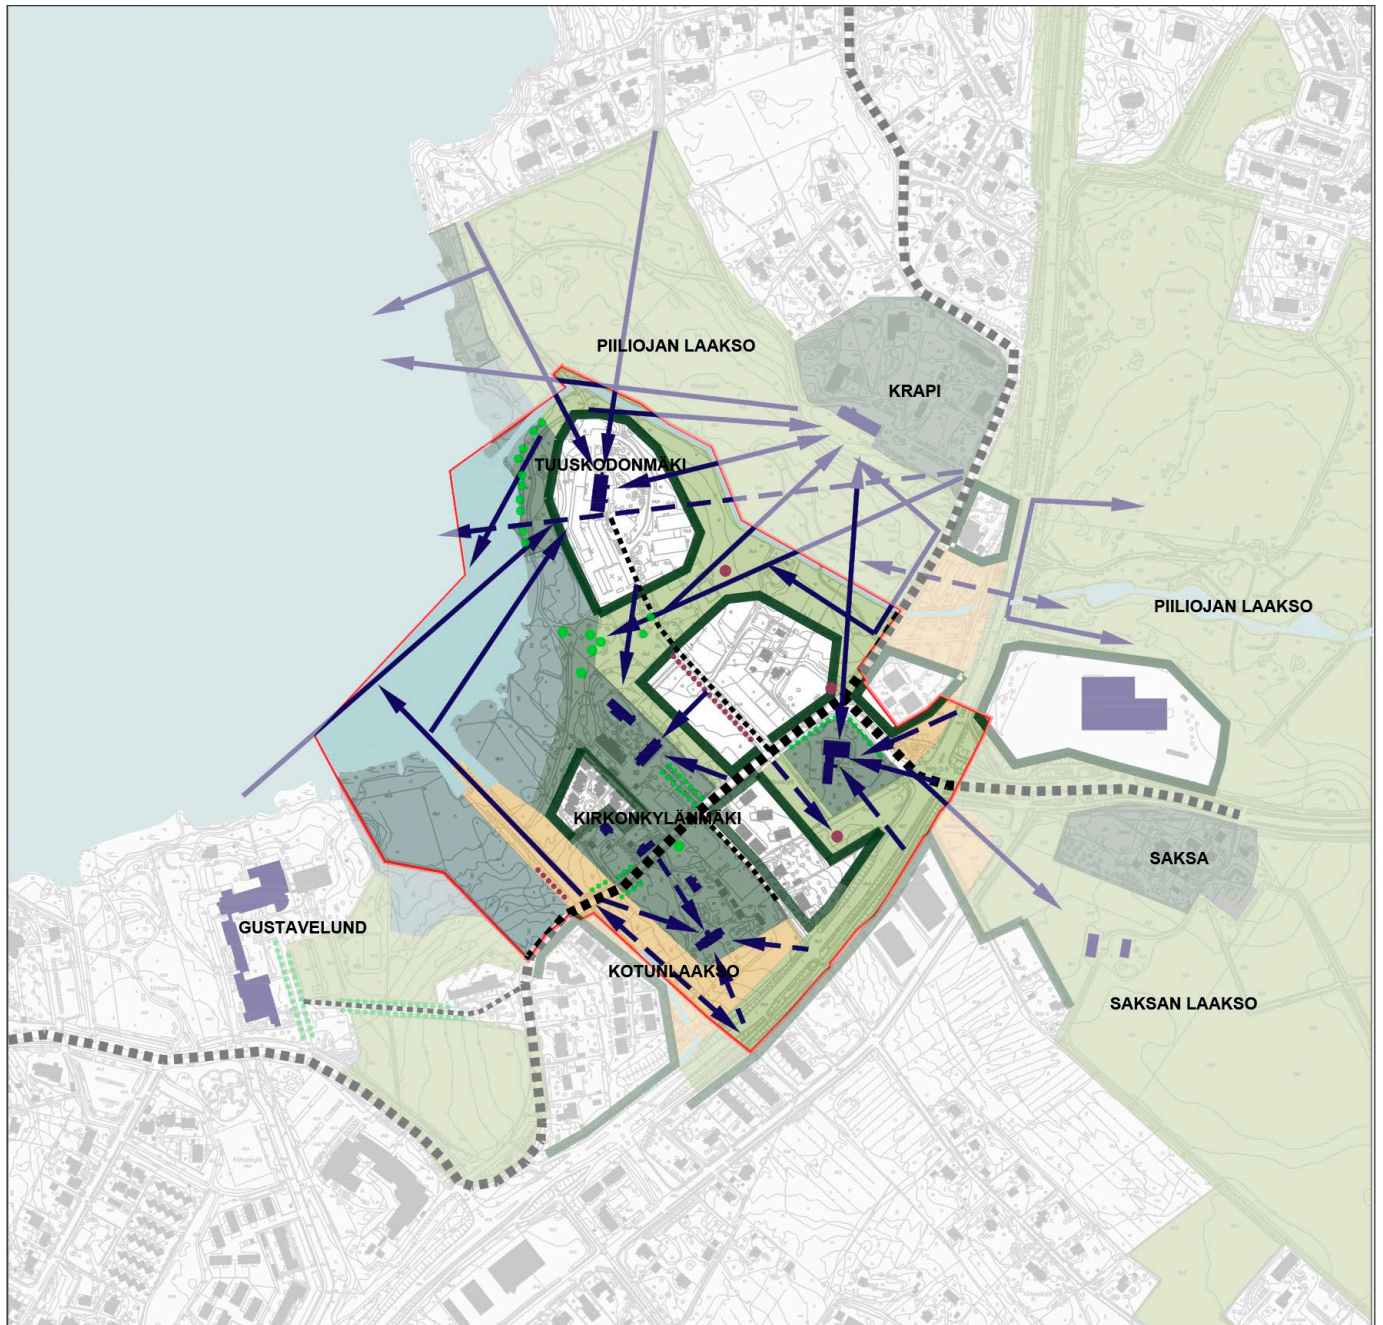
Kuva 39. Maisemakuvan suunnitelma 1:8000

Kotunlaaksoon suositellaan avattavaksi näkymä Järvenpääntieltä asti Kirkonkylänmäen korostamiseksi ja pidemmän järvinäkymän saavuttamiseksi (kuva 39). Piiliojan laaksosta, Järvenpääntien varresta olisi suositeltavaa poistaa kasvillisuutta, jotta laaksoon avautuisi näkymät kahteen suuntaan. Uudemmat rakennukset Järvenpääntien varressa voisi mahdollisuuksien mukaan rajata avoi-

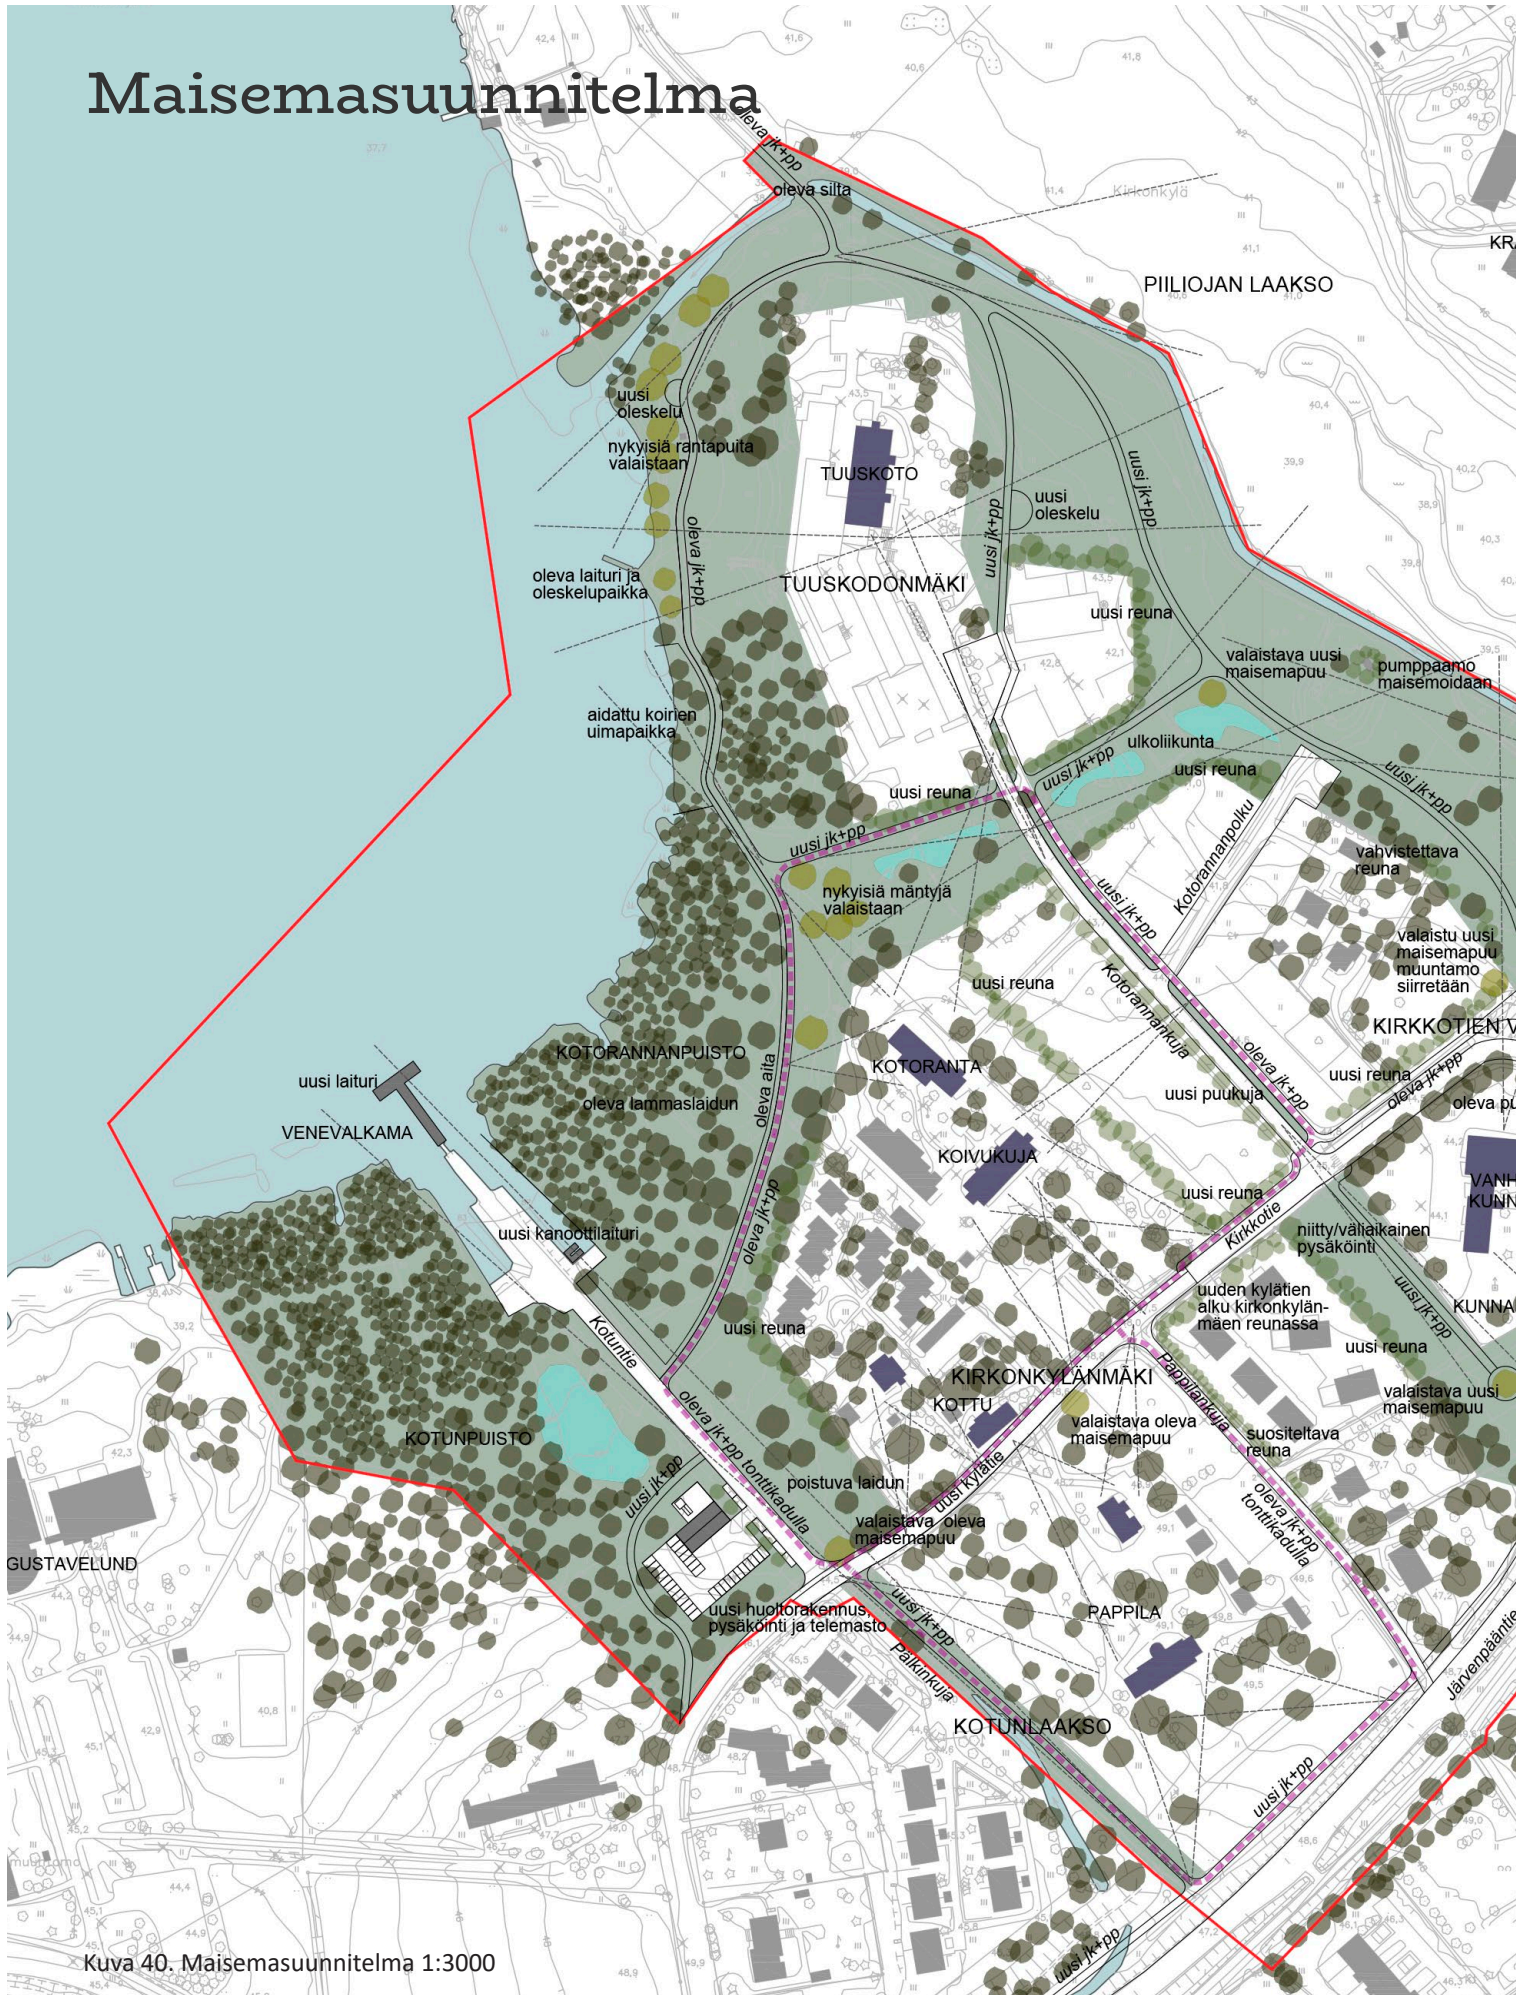
Kuva 40. Maisemasuunnitelma 1:3000

Maisemasuunnitelman tavoitteena on tukea alueen kulttuuri- ja maisemahistoriallisia arvoja, parantaa virkistysmahdollisuuksia sekä niiden toiminnallisuutta.

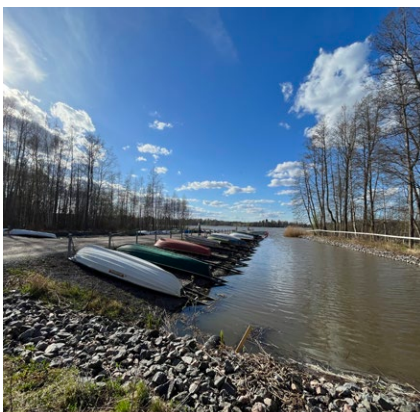
Kuva 46. Venevalkama rajautuu arvokkaisiin luontokohteisiin.

Kotuntien venevalkamassa on nykyisin 71 soutuvenepaikkaa. Venepaikkojen lisääminen merkittävästi on haastavaa, koska valkaman laajennuksen vuoksi jouduttaisiin kaatamaan metsää ja ruoppaamaan (kuva 46). Valkaman kummallakin puolella on viitasammakoesiintymiä ja arvokas metsäkohde, ja valkaman laajennus uhkaisi luontoarvoja. Viitasammakko on direktiivilaji eli erityisen suojelun piirissä. Tarvittavien lupien saaminen voisi olla hankalaa ja hanke tulisi kalliiksi toteuttaa, joten selvityksessä ei ole esitetty venevalkaman laajentamista. Venevalkamaan voidaan saada jonkin verran lisäpaikkoja, esim. 6-12 kpl, tulevan T-laiturin varren pidentämisellä. Suunnitelmassa on esitetty 80 venepaikkaa (kuvat 50, 52)

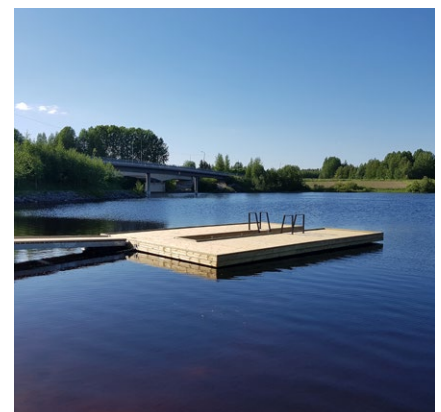
Kuva 48. Esteetön melontalaituri. Kuva: Savorak laiturit

Venevalkamaan voidaan toteuttaa uusi U-mallinen melontalaituri, joka helpottaa kanoottiin tai sup-laudalle nousua (kuva 48). Melontalaituri on mahdollista toteuttaa esteettömänä.

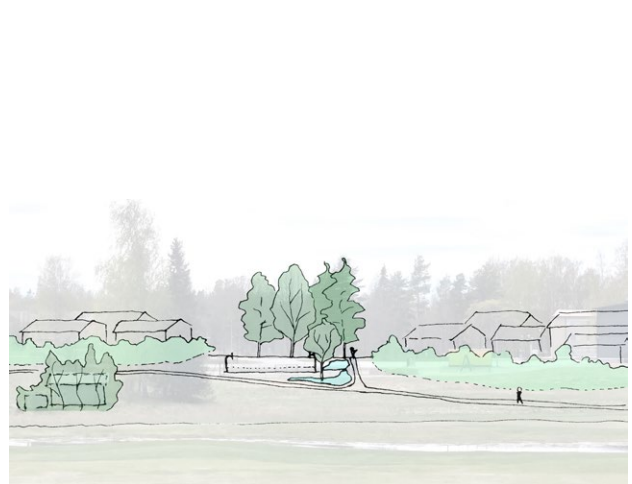
Kuva 55. Ideakuva puistoakselistä Piiliojan laakson yli Krapilta katsottuna. Vasemmalla istutuksilla maisemoitu pumpppaamo ja keskellä valaistavia puita.

Tuusukodon itäpuolelle, Kotorannankujan päätteeksi on esitetty uusi reitti yhteys Tuuskotoa kiertävälle ulkoilureitille. Uuden reitti yhteyden varteen, Tuuskodon ylärinteeseen on sijoitettu uusi oleskelu- ja näköalapaikka, josta voidaan katsella Piiliojan avointa laaksokokonaisuutta.

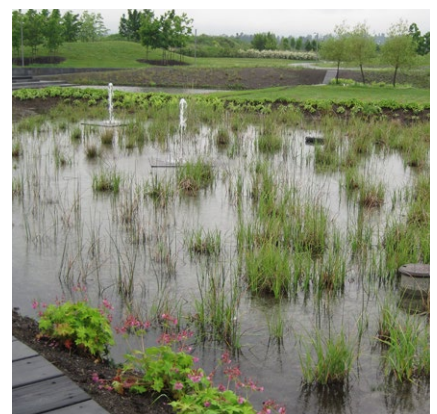
Kuva 57. Puiston hulevesipainanteet edistävät luonnon monimuotoisuutta.
