**HELSINGIN HALLINTO-OIKEUDELLE**

**VALITUKSEN TÄYDENNYS 11.11.2022****VALITTAJA**

**Tuusulan kunnanvaltuuston päätös 3.10.2022 § 118, joka on julkaistu yleisessä tietoverkossa 7.10.2022.** Valtuusto hyväksyi Hyrylän palvelukeskus -asemakaavan muutoksen nro 3615 sekä tonttijaon muutoksen koskien tontteja 8028-4 ja -5 sekä sitovan tonttijaon koskien tontteja 8095-1, 8096-1 ja 8097-1.

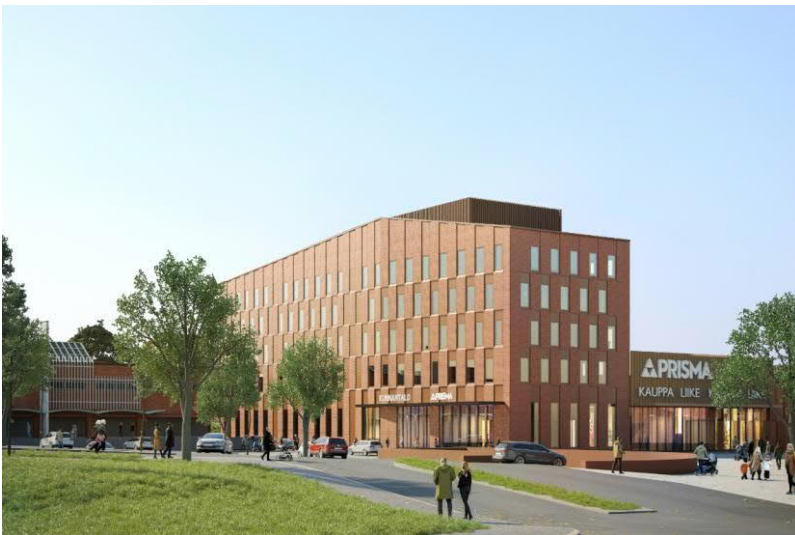
Perspektiivikuva Tuusulanväylältä

Perspektiivikuva antaa virheellisen kuvan alueen liikennejärjestelyistä. Tuskin esim. rampin suojamuurit voisivat olla korkeudeltaan vain kuvassa esitetyn mukaisia. Kaavassa ei ole määrätty puita istutettaviksi siten kuin perspektiivikuvassa esitetään.

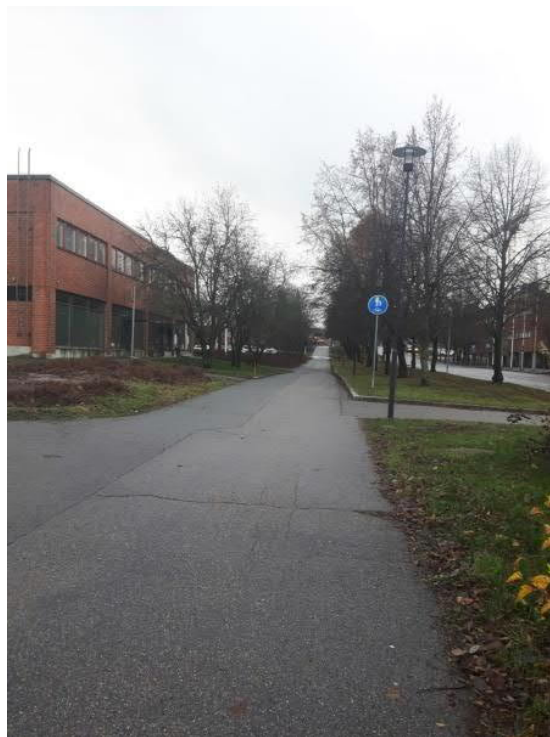
Nykytilanne 8.11.2022

Olemassa oleva kaupunkikuvaa dominoiva, Hyrylän vanhan keskustan, keskustan ja merkittävän kevyen liikenteen väylän viihtyisyyden kannalta tärkeä puukujanne hävitetään asemakaavamuutoksen myötä, kun massaltaan suuri kauppakeskus tungetaan pieneen tilaan. Viherseinät julkisivuissa eivät voi korvata kujannetta. Kaavamuutoksella ei luoda viihtyisää ympäristöä.

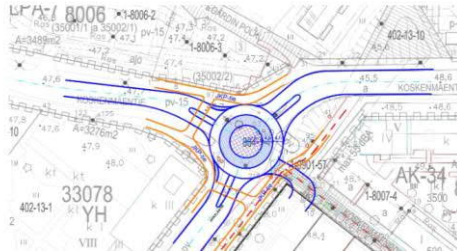
Ote kaavam muutoksen liitteenä olleesta raportista

### Yhteenveto ja johtopäätökset: Koskenmäentien ja Hyryläntien liittymä

- Toimivuustarkastelujen perusteella liittymän toimivuus ennustetilanteessa 2050 säilyy kohtuullisena sekä liikennevalo-ohjattuna että kiertoliittymänä
- Liittymätyypin valinnassa suositellaan ottamaan huomioon muita tekijöitä, kuten toteutettavuus, kävelyn ja pyöräilyn järjestelyt, rakentamisesta aiheutuvat ympäristövaikutukset ja kustannukset

- Kiertoliittymän toteuttaminen siten, että varmistetaan kävelijöiden ja pyöräilijöiden turvallisuus (yliajettavat kiveykset ennen suojateitä, liittymähaarojen tiukka mitoitus).

Toimivuustarkastelun mukaan liittymän toimivuus ennustetilanteessa 2050 säilyisi kohtuullisena. Ensinnäkään kohtuullinen toimivuus ei ole riittävä. Toisekseen katson, että ennusteet on virheellisesti laadittu ja ne sisältävät suuren joukon epävarmuustekijöitä. Tehtyjen selvitysten perusteella ei siten edes voi arvioida luodaanko edellytykset liikenteen järjestämiselle siten kuin MRL:ssä vaaditaan.

Katson, että vähittäiskaupan suuryksikön huoltoajoa (= raskas liikenne) ei voi osoittaa siten kuin kaavam muutoksessa on tehty. Erilaiset kiveykset ym. eivät varmista vilkasliikenteisillä kevyen liikenteen väylillä liikkuvien liikenneturvallisuutta. Katson myös että huoltoliikennejärjestely ei ole myöskään turvallinen muille moottoriajoneuvoilla liikkuville.
