Rantatien ja Kirkkotien maisemanhoitosuunnitelma 2023

Tuusulan Rantatien ja Kirkkotien maisemanhoitosuunnitelma
Tuusulan kunta, kaavoitus
Vastuhenkilö: Teija Hallenberg
Kirjoittaja: Sitowise/ Marja Mikkola
Taitto: Sitowise/Marja Mikkola
Kannen kuva nro 1: Havulinnankujan metsälehmuskujanne.
Takakannen kuva nro 170: Vanha petäjä Kirkkotien varrella.

31.1.2023

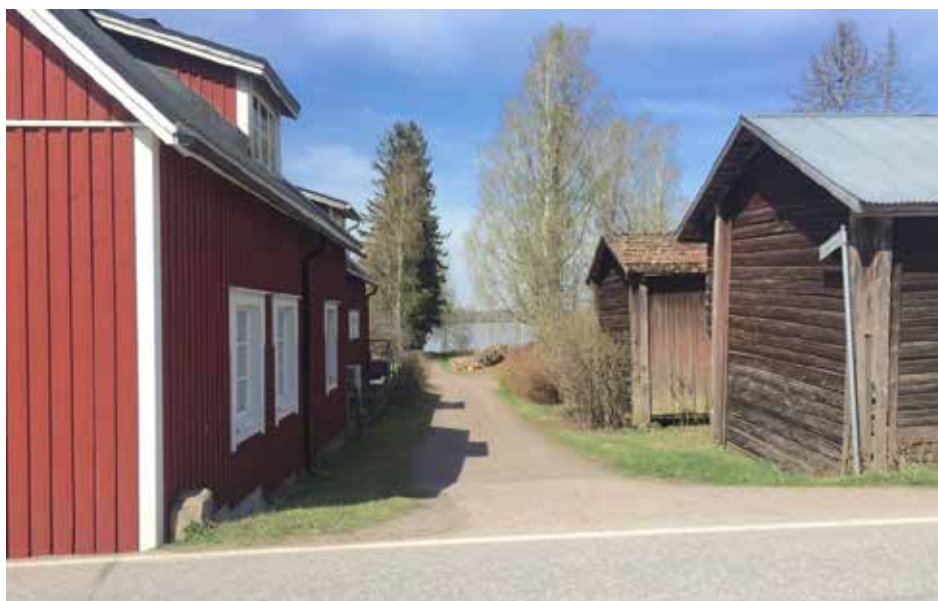
21. Saarelankuja Tuomalan kylässä Rantatien länsipuolella. Vasemmalla rakennuksen kivijalka on jäänyt kokonaan tien sisään. Myös oikeanpuoleinen aitta lahoaa tien pinnan nousun vuoksi. Samalla kujan liittyminen Rantatiehen on tullut jyrkäksi.

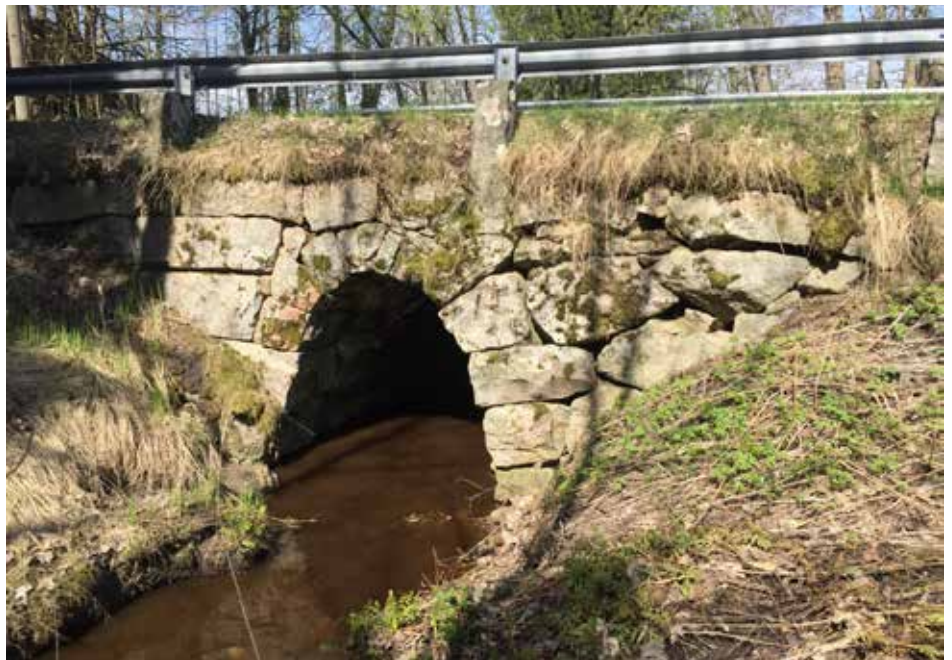
22 ja 23. Pelinojan vanha komea siltarumpu Tuusulan Rantatien pohjoispäässä. Vasemmanpuoleinen kuva on otettu 2021 toukokuussa ja oikeanpuoleinen 2022 syyskuussa. Kivien välistä alkaa kasvaa puuntaimia, ja vanhemmassa kuvassa vasemmalla ylhäällä näkyvä kivipylväs on katkennut ja pudonnut ojaan. Arvokas vanha kivirakenne vaatii huoltoa.

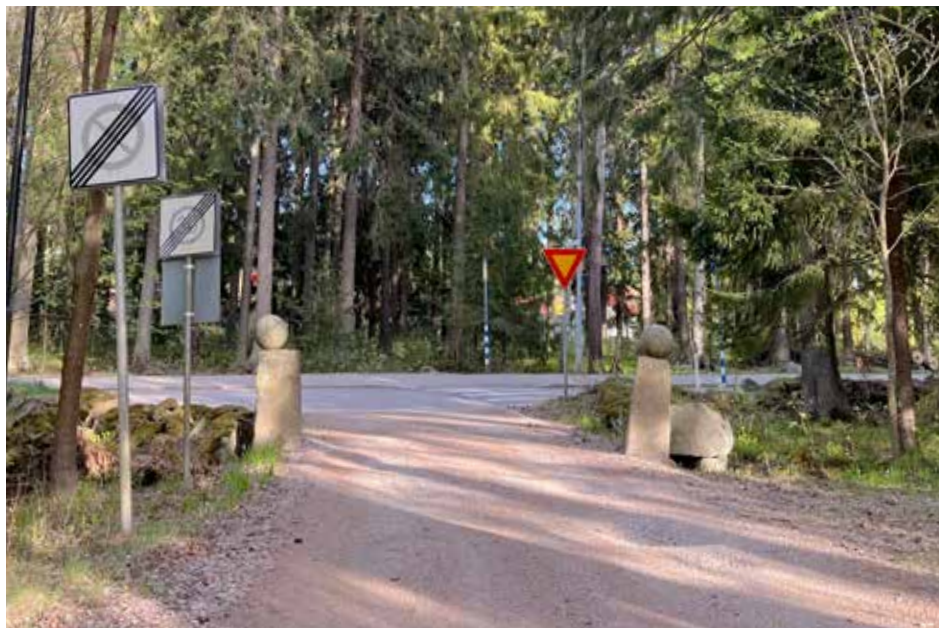
75. Havulinnan eli Salmelan vanhan, laajan tontin rajauksena on ollut kylmäkivimuuri, ja päärakennukselle johtavan tien päässä on edelleenkin vanhat, kivet portinpylväät. Edellisen sivun valokuvassa 73 näkyy toinen portinpylväistä. Tien koron nostaminen on johtanut siihen, että sekä muuri että pylväät ovat nykyään syvällä maan sisällä. Ne kaipaavat kunnostamista.

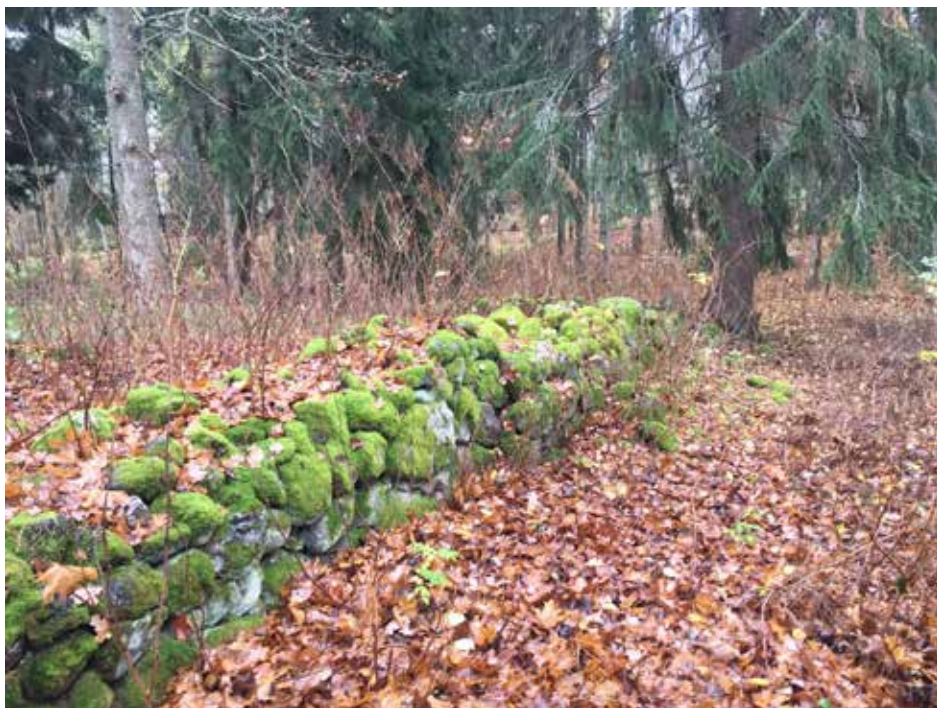
79. Salmelan muurin eteläpäässä on uusi sisäänkäyntiportti. Itse muuri on tässä kohdassa vain röykkiö kiviä. Muurin kunnossa pysyminen vaatii myös kasvillisuuden, kuten puun ja pensaiden taimien poistamisen muurista.

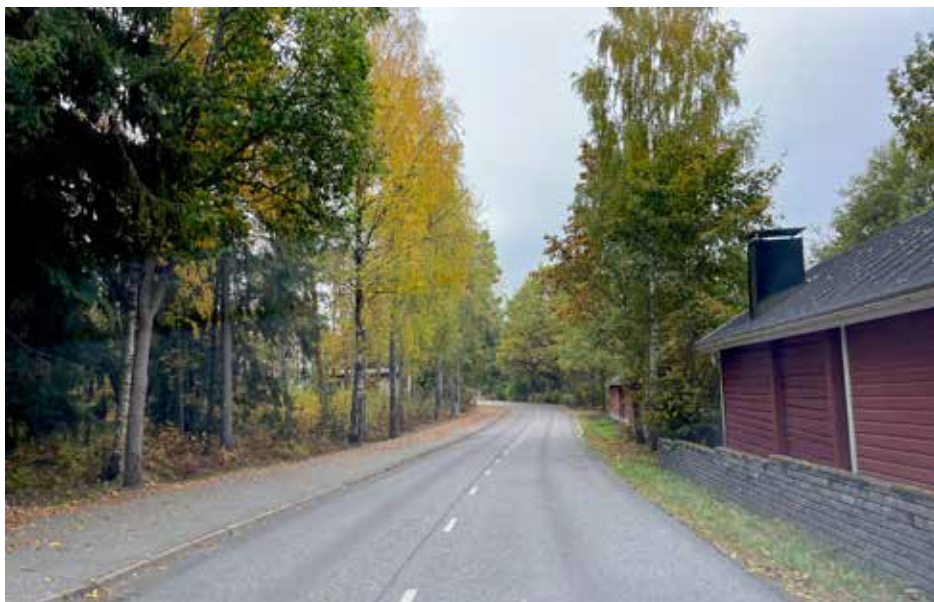
91. Tien koron nousu on johtanut alarinteen liittymien hankaloitumiseen.

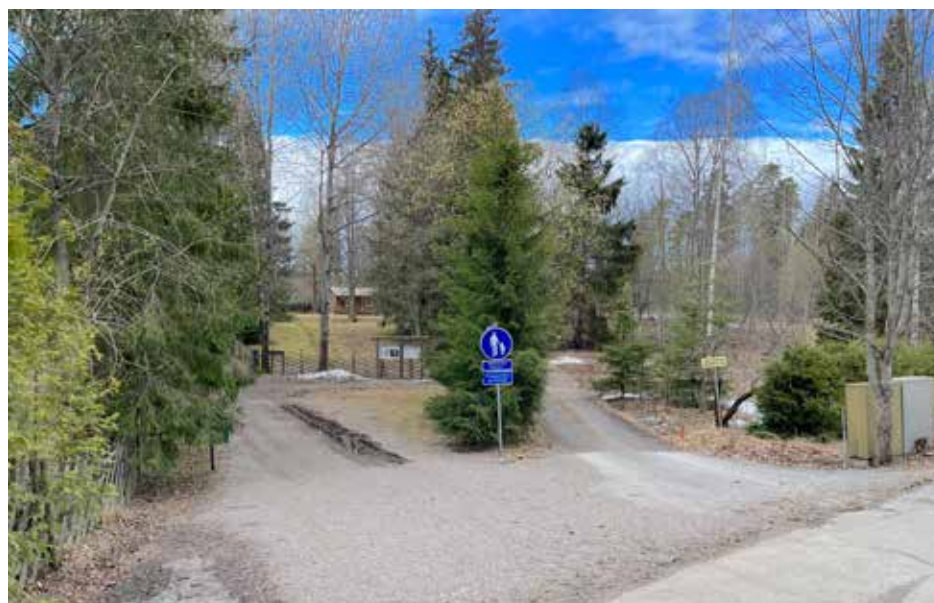
92. Halosenniemen ja Taistelukoulun välistä avautuu kapea näkymä Tuusulanjärvelle. Mikäli rannalla näkyvät pienet puut saavat kasvaa, näkymä menetetään. Myös pellon säilyminen avoimena on tärkeää.

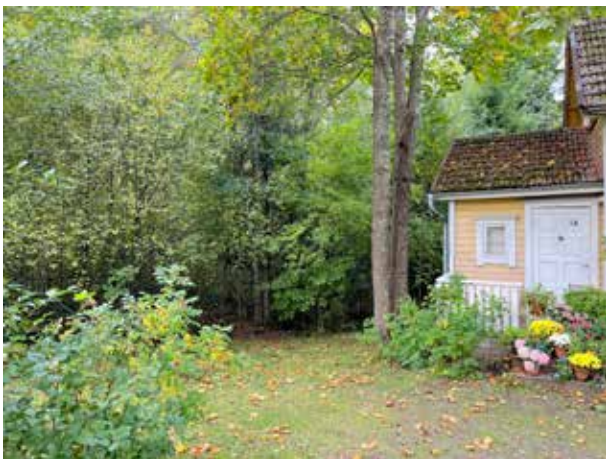
104. Aattolan eteläpuoleinen piha on hyvin varjoisa. Nurmikko on sammaleinen, ja myös talon eteläosan betonitiilikatto on sammalen peittämä. Aivan eteläpäädyn vieressä kasvava suuri, monihaaraainen vaahtera olisi syytä poistaa, jotta rakennuksen hoito ja säilyttäminen olisi helpompaa.

Pahimpana varjostavana puuna pidettiin pihalla, aivan päädyn vieressä kasvavaa monihaaraista vaahteraa, jonka varjo on syvä, ja joka myös pudottaa lehtensä ja oksiansa rakennuksen katolle. Vaahtera poistamalla suojelurakennuksen säilyttäminen olisi helpompaa, vaikka joskus suositeltiin puiden istuttamista rakennuksen lähelle ”salaojaksi”. Hyvä etäisyys seinästä on silloinkin neljä-viisi metriä, jotta rakennus ei puun vuoksi vaurioidu.

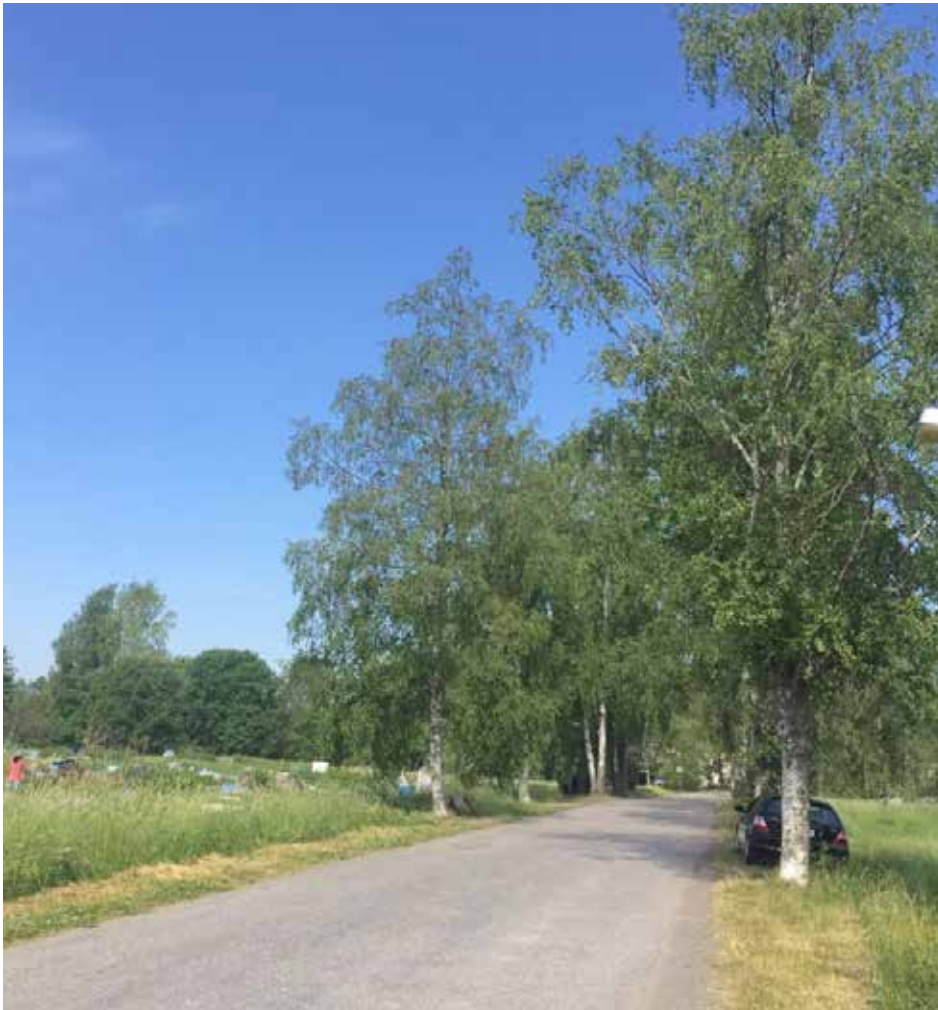
118. Kotorannankujan koivukujanne alkukesällä 2021 ennen kuin se jouduttiin kaatamaan. Kujanne oli jo tuolloin harva ja paikoin toispuoleinen. Uusi kujanne kannattaa istuttaa etäämmäs ajoradasta omalle, liikenteeltä rauhoitettulle vyöhykkeelle.

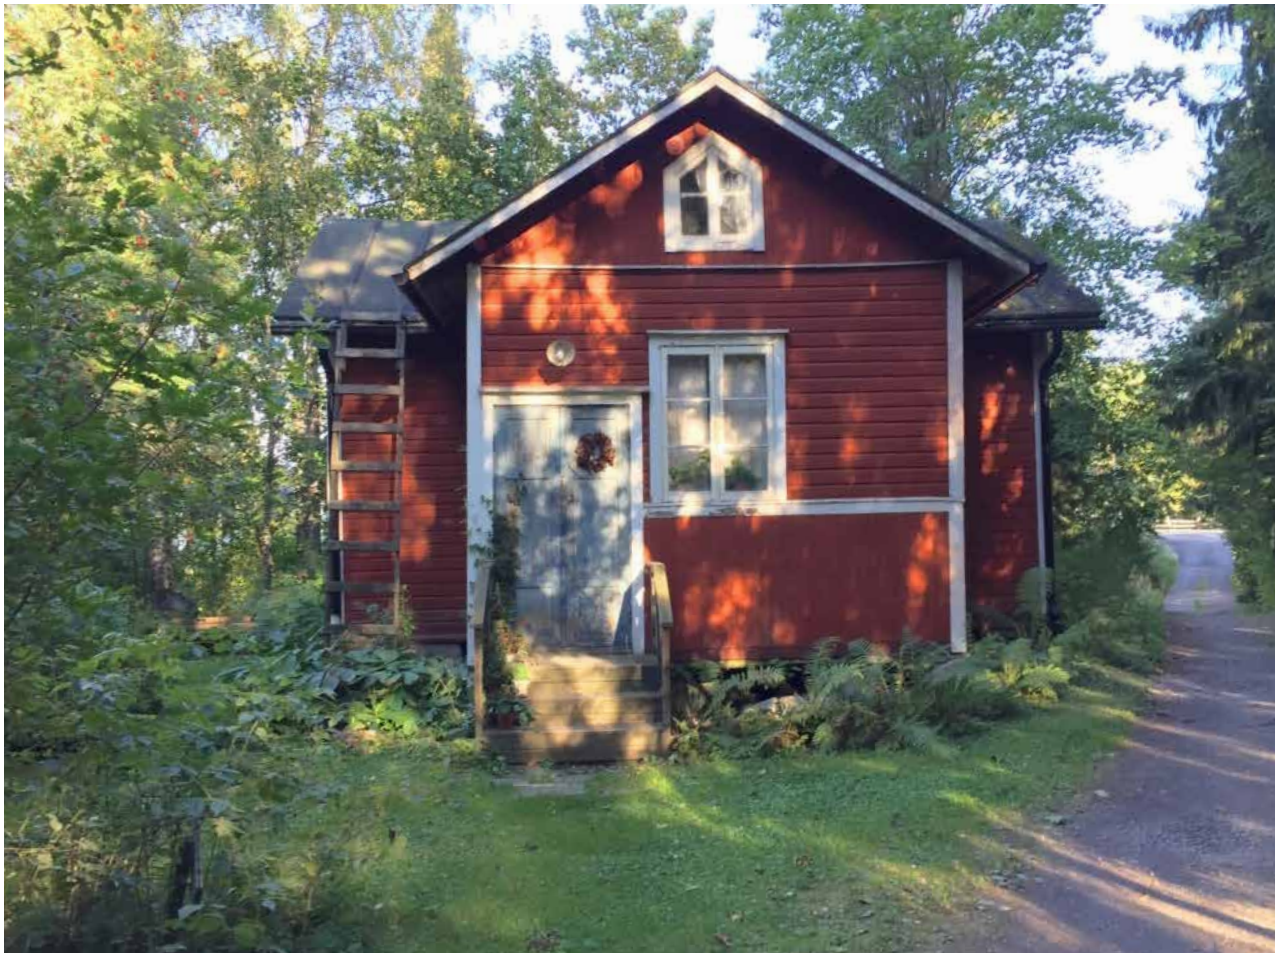
120. Kukkolan korttelissa sijaitseva suojeltu rakennus kesäillan valossa lännestä katsottuna. Aurinko ei juurikaan pääse paistamaan rakennukseen, ja varjoisa pihapiiri säilyy kesälläkin kosteana. Muutamien puun poistaminen rakennuksen eteläpuolelta saisi auringonvalon kuivattamaan pihapiiriä edes osan ajasta.

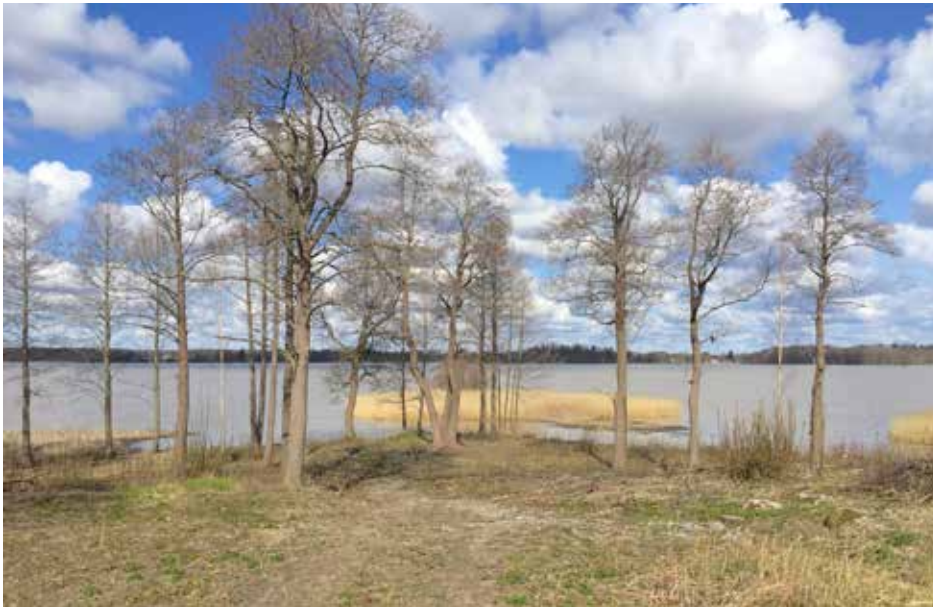
148. Saarelan ladon kohdalla vanha maasta ja kiviaineksestä koottu laituri on päässyt kasvamaan puustoa. Nämä ihmisen tekemät, ”luonnoksi” muuttuneet pengerrakenteet ovat järveen työntyessään omituisia, ja sekoittavat maiseman logiikkaa. Ne myös keräävät viereelleen maa-ainesta, kun vesi ei enää virtaa vapaasti. Loiventuneelle rannalle kasvaa ruovikkoa, joka maatuu, ja kierre etenee. Vastaavia pengereitä on yllä näkyvän Saarelan peltorannan lisäksi mm. Salmelassa, Toivonojan pihalla, ja muuallakin Tuusulanjärven rannoilla. Pengereet tulisikin pitää avoimina, ja tilannetta auttaisi, jos sen juuressa olisi siltamainen osa, jonka kautta vesi pääsisi kiertämään.

Saarelan lato, jota aikoinaan on käytetty tanssipiikkana, on maamerkki pohjoisesta tullessa. Ladon kunnostaminen ja ylläpito on tärkeää. Sen ympärille on viime vuosina noussut puustoa, joka vähitellen tuhoaa rakennuksen, kun kosteus rakenteissa lisääntyy, eikä tuuletus enää toimi kunnolla. Osa laudoista näkyy jo irronneen.

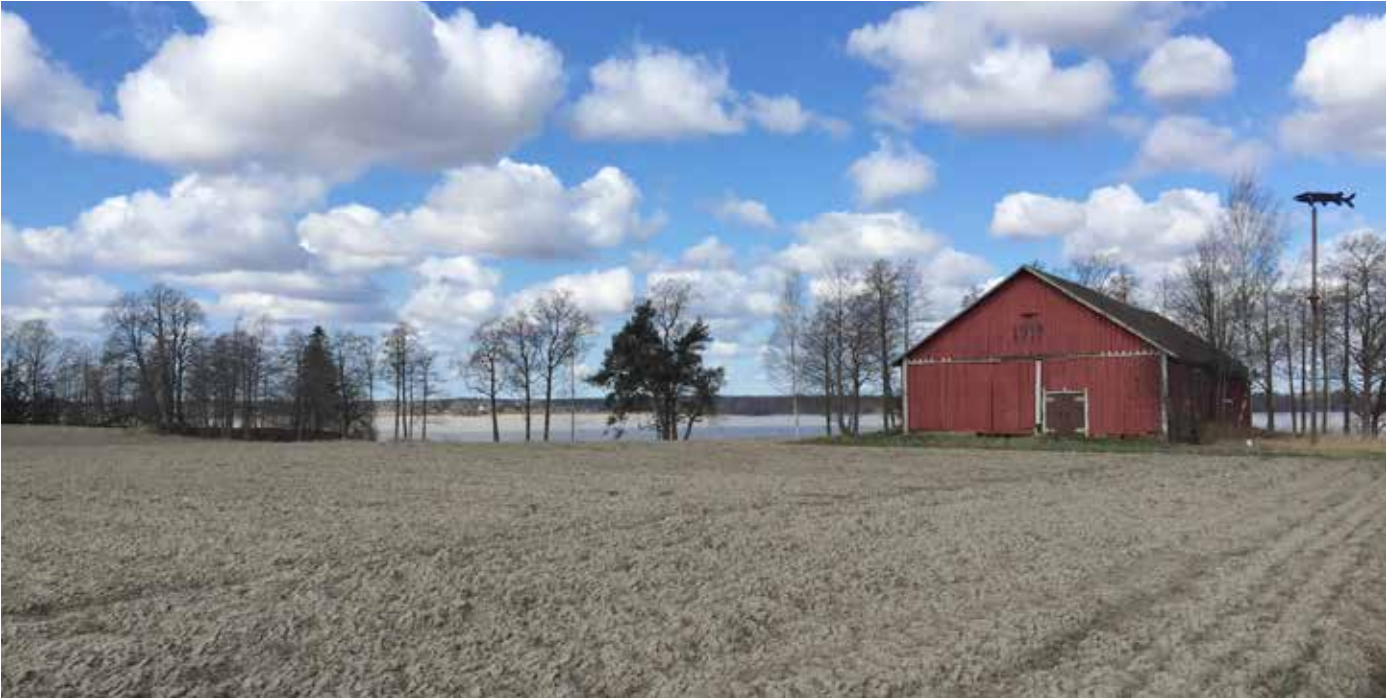
149 ja 150. Esimerkki Saarelan pohjoispuolella olevan rantavyöhykkeen hoidosta niin, että rantapuustoa jätetään ja samalla järvimaisema avautuu Rantatielle. Ladon seinustalle kasvaneet puut poistetaan, jotta lato säilyy. Rannan puuryhmät valitaan yhtenäisinä ryhminä kasvavia tervaleppiä suosien. Yksittäiset havupuut, etenkin vanha mänty säilytetään. Tiiviin rantavyöhykkeen avaaminen vaikuttaa myös pienilmastoon: syksyllä kylmä ilma pääsee valumaan avoimista kohdista vesistön päälle, missä veteen varastoitunut lämpö lämmitteää myös ilmaa. Tämä auttaa mm. sumuun ja Rantatien liukkauteen.

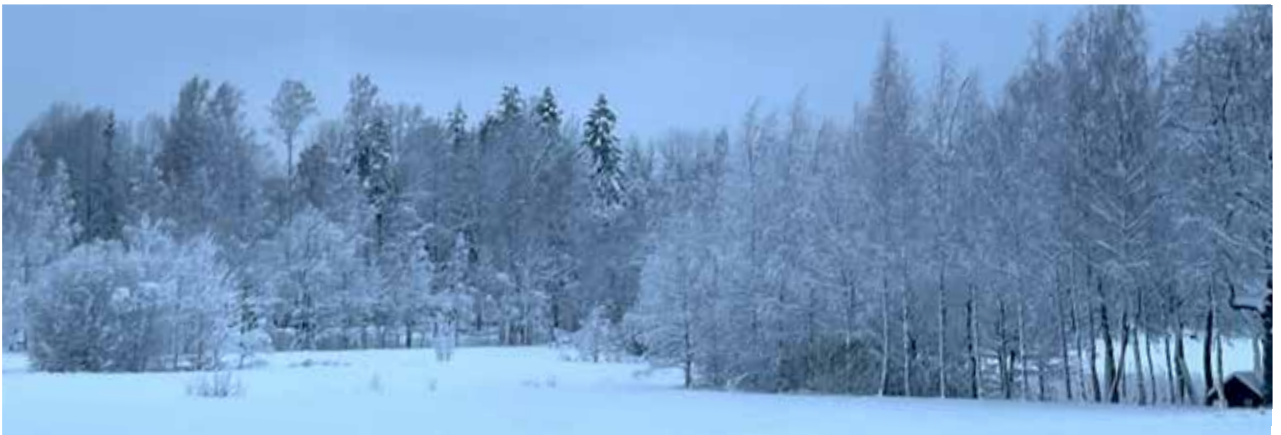
158. Sama paikka vuonna 2022. Rantasauna erottuu, mutta sen eteläpuolella puusto on tuuhettunut. Huomiota kiinnittää myös Halosenniemen pysäköintialueen pusikoituminen. Päärakennuskaan ei näy puuston lomasta. Valkoinen sisäänkäyntirakennus häviää lumiseen maisemaan. Kesällä se on hyvin näkyvä.
