**RAKENNUSHISTORIALLINEN SELVITYS
KIRKONKYLÄN KOULU, TUUSULA**

Tengbom Oy 29.11.2017

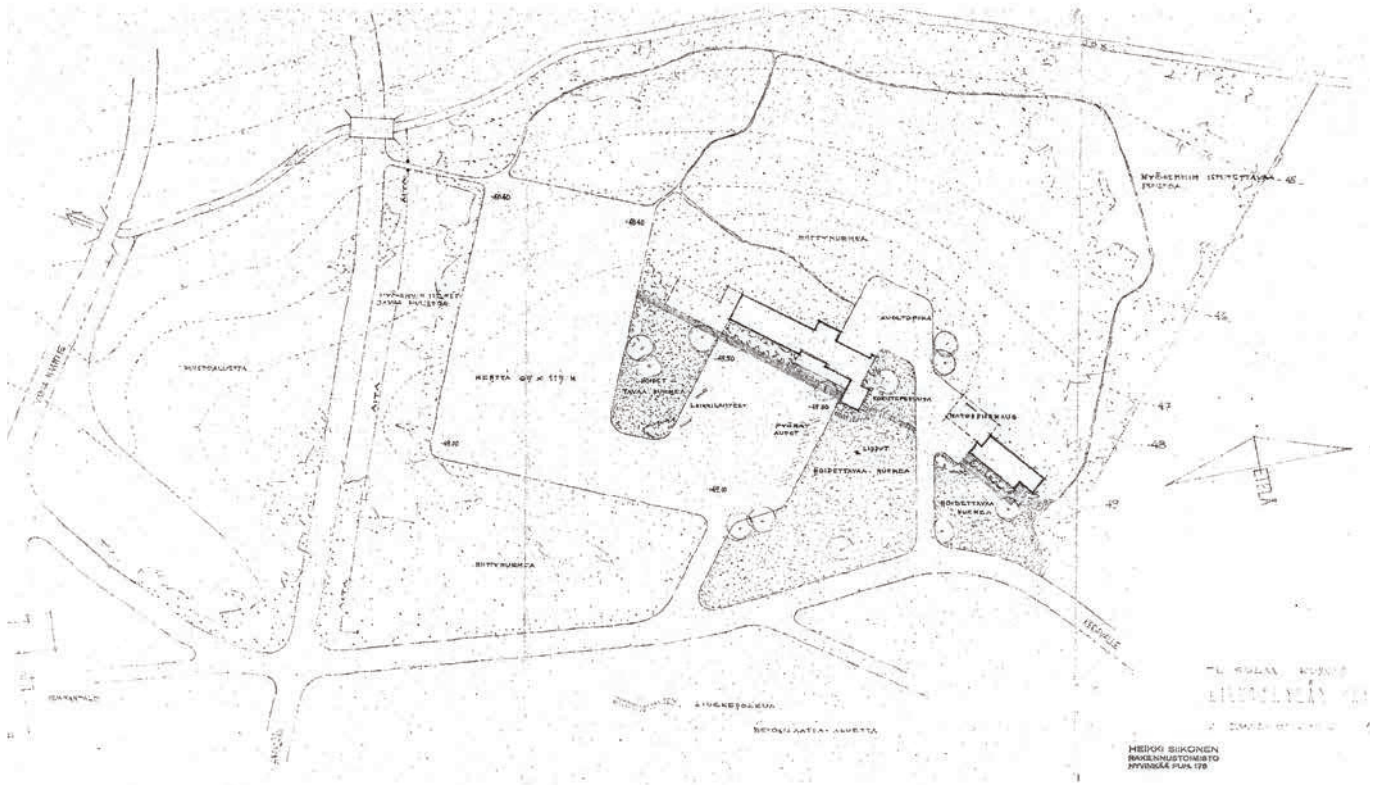
Yllä: kuva 7. Asemapiirustus, (Rakennustoimisto Heikki Siikonen 20.9.1957), pienennös

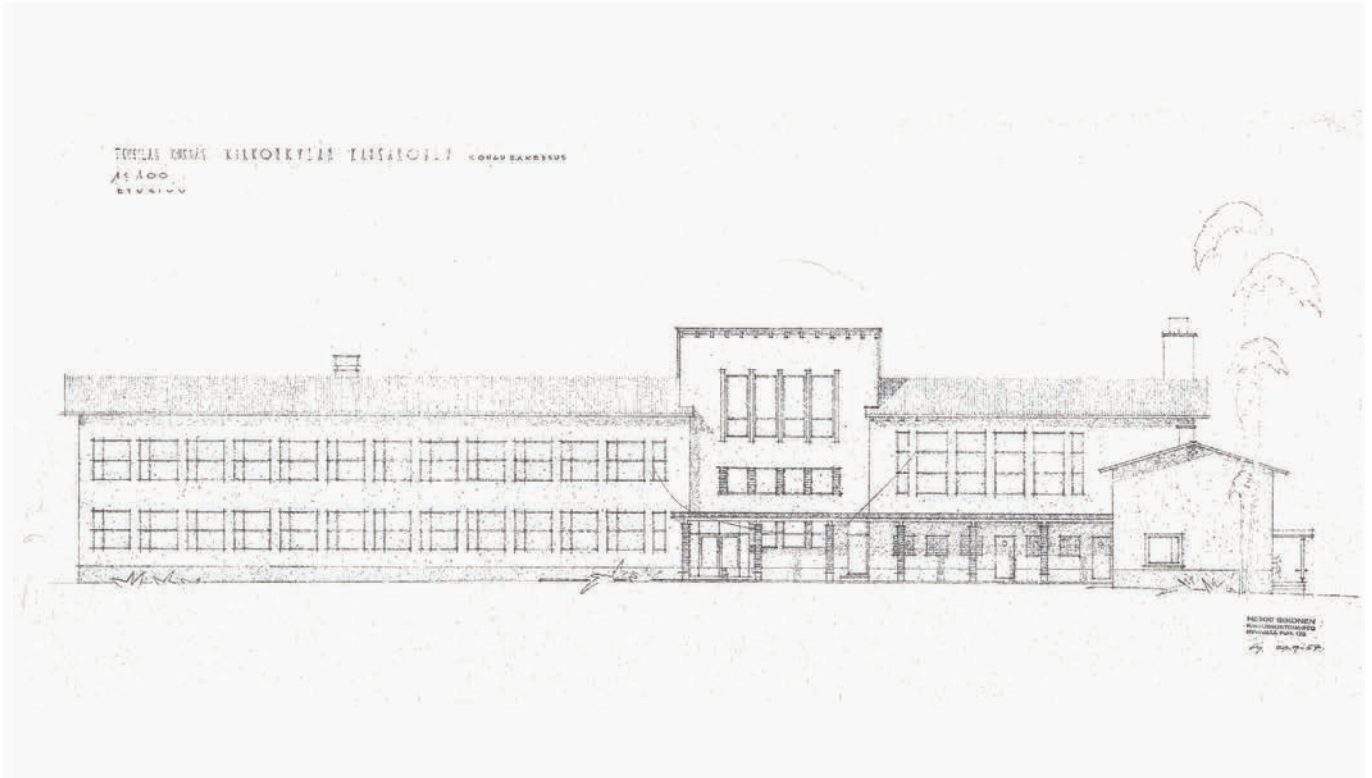
Yllä: kuva 16 Ote, Etusivu (Julkisivu etelään) 1:100, (20.9.1957 Rakennustoimisto Heikki Siikonen), pienennös

Julkisivut ovat kalkkimaalattuja roiskerappauspintoja. Valikoituja kohtia, esimerkiksi sisäänkäyntiä, on korostettu tiiliyksityiskohdilla. Julkisivuja on elävöitetty muun muassa rappausta kuvioimalla. Esimerkiksi keskiosan, missä portaikko on, itä- ja pohjoisjulkisivun rappauksessa on vaakaraidat keskimmäisten ikkunaruuhtujen kohdalla. Lämmitystavasta johtuen rakennuksen ulkoasuun kuuluu myös kolme tiilestä muurattua savupiippua. Kattilahuoneen piippu on maalattu, muut on rapattu ja jätetty yläosastaan tiilipinnalle.

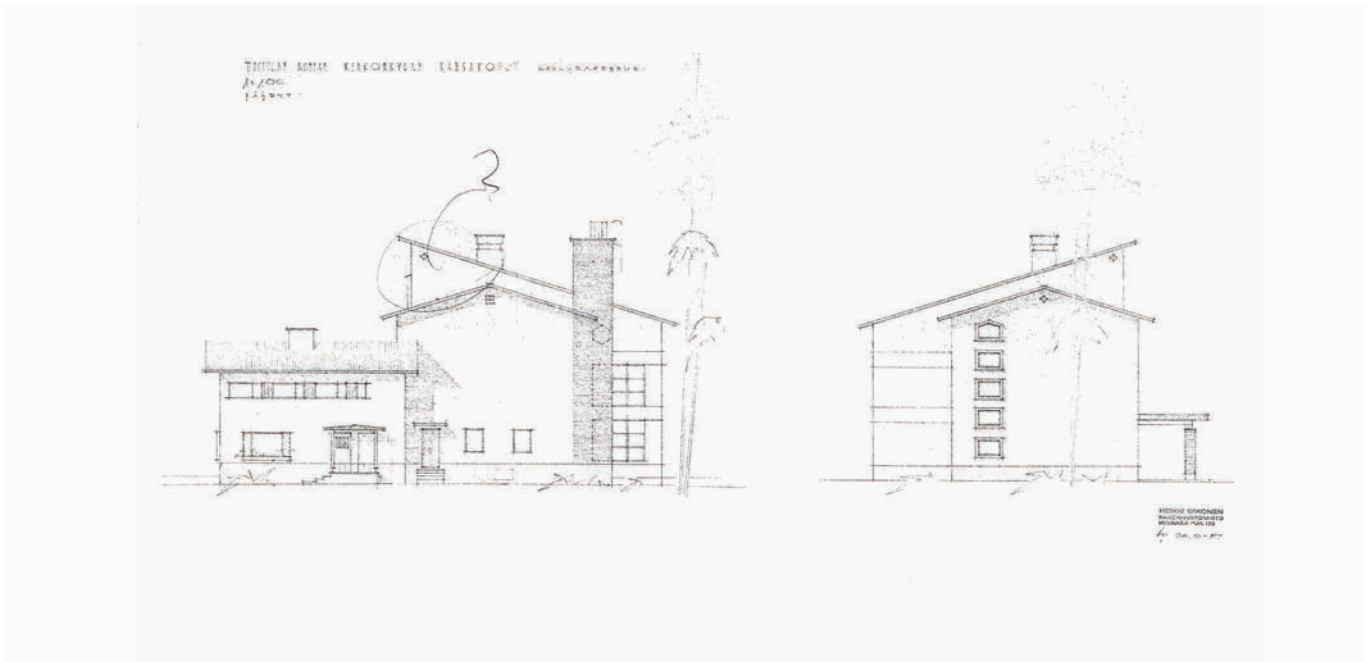
Yllä: kuva 17: Ote, Päätyisivut (Julkisivu itään, julkisivu länteen) 1:100, (20.9.1957 Rakennustoimisto Heikki Siikonen), pienennös

Kaksikerroksinen itäsiipi on koulurakennuksen osista matalin. Itäjulkisivulla on suora sisäänkäynti talonmiehen asuntoon. Ovi on samalla tavoin detaljoitu kuin pääovet. Toisen kerroksen ikkunat ovat 1950-luvun loppupuolelle tyypilliset nauhaikkunat, joiden horisontaalisuutta on korostettu muuta julkisivua tummemmalla pielillä. Eteläjulkisivulla on yksittäinen kiviaineisella ”kauluksella” korostettu ikkuna.

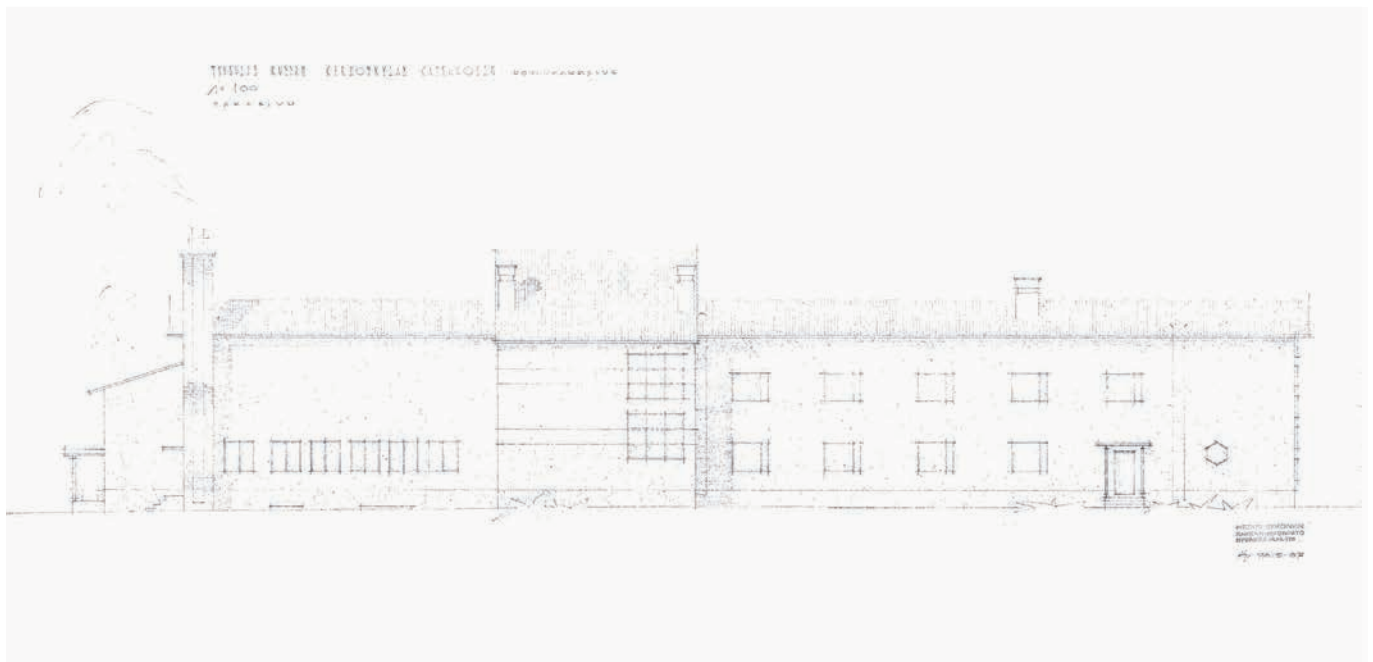
Yllä: kuva 19: Ote, Takasivu (Julkisivu pohjoiseen) 1:100, (20.9.1957
Rakennustoimisto Heikki Siikonen, pienennös

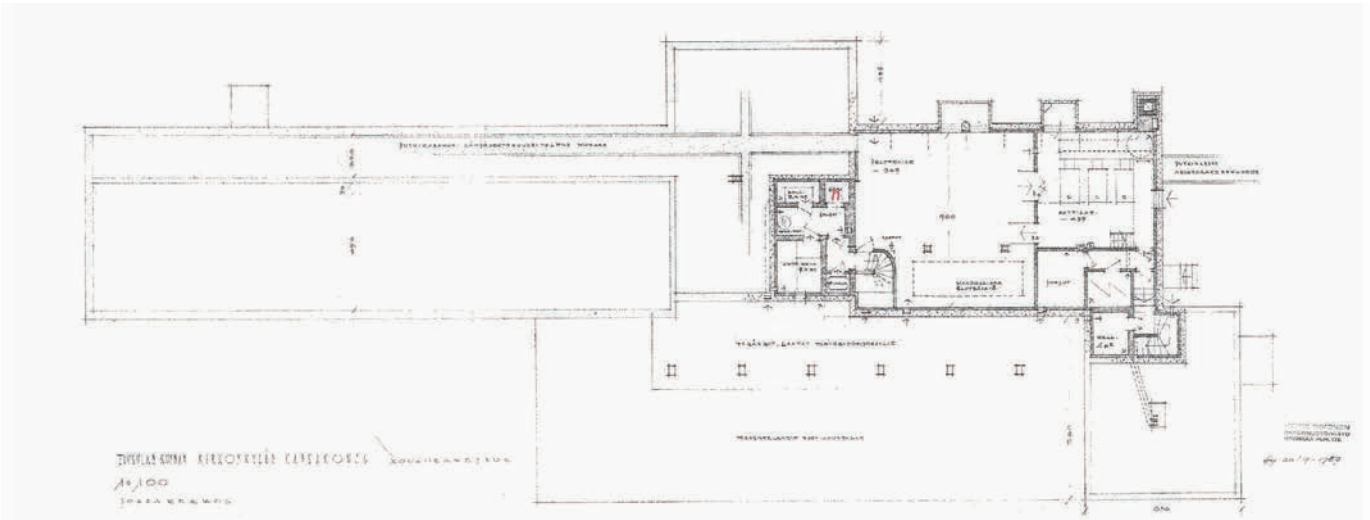
Yllä: kuva 20. Ote, Pohjakerros 1:100 (20.9.1957 Rakennustoimisto Heikki Siikonen), pienennös

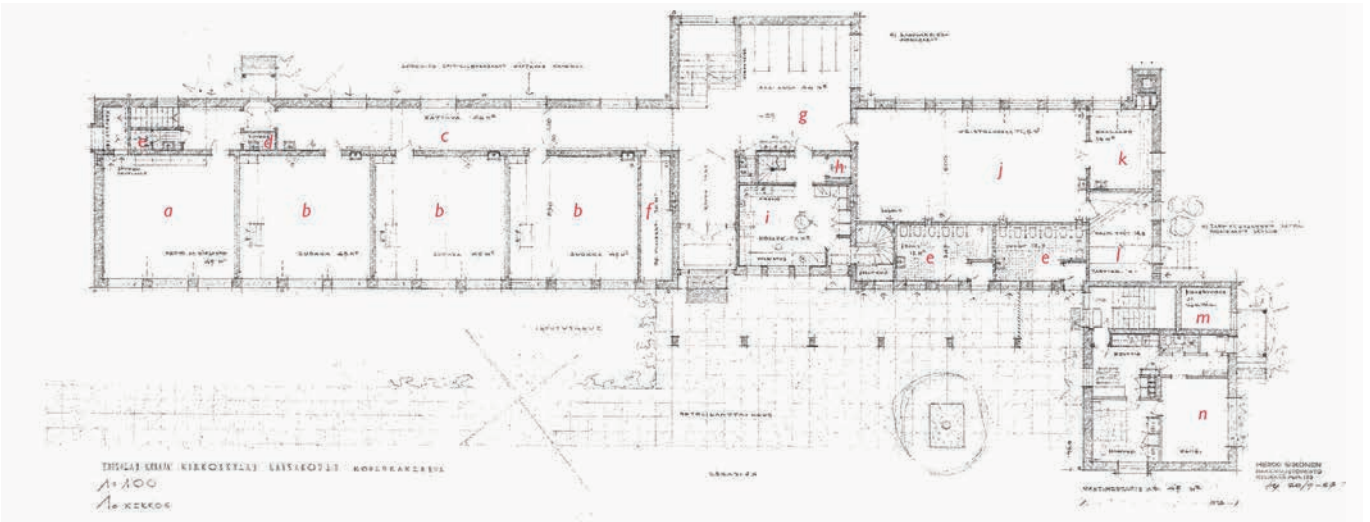
Yllä: kuva 21. Ote, 1. kerros 1:100 (20.9.1957 Rakennustoimisto Heikki Siikonen), pienennös

Itäsiiven ensimmäisessä kerroksessa sijaitsi vahtimestarin asunto, johon kuului keittiö, makuuhuone, olohuone sekä peseytymistila. Sisäkulmassa sijaitsee itäsiiven ja voimistelusaliosan yhdistävä portaikko, josta on käynti myös kattilahuoneeseen.

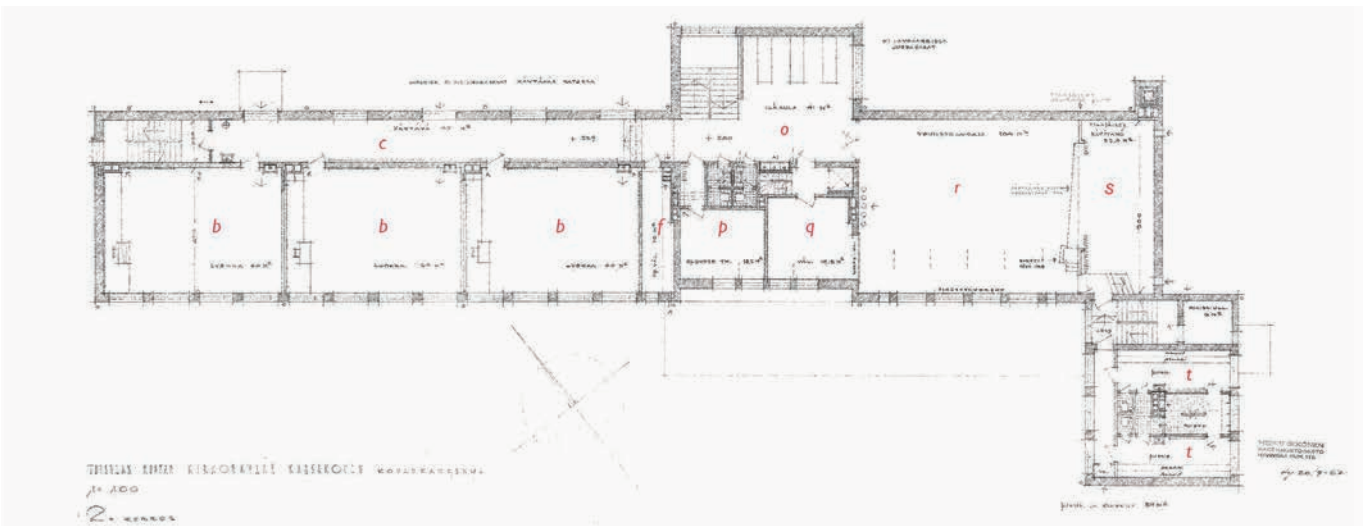
Yllä: kuva 22. Ote, 2. kerros 1:100 (20.9.1957 Rakennustoimisto Heikki Siikonen), pienennös

Toisessa kerroksessa, talonmiehen asunnon yläpuolella, sijaitsevat tyttöjen ja poikien pukuhuoneet sekä suihkutila.

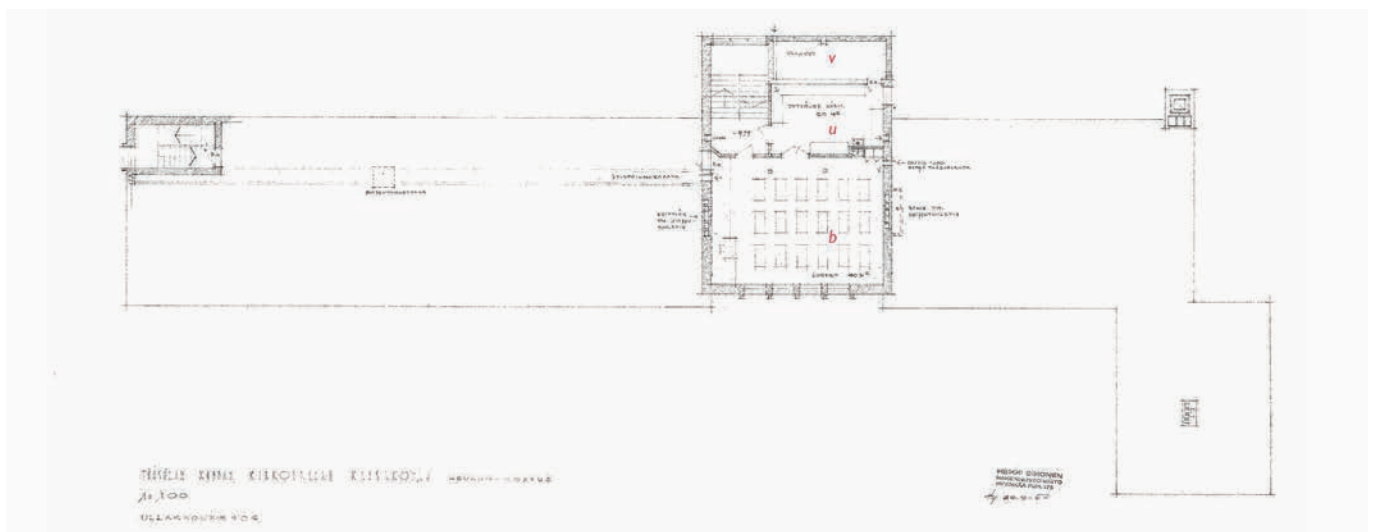
Yllä: kuva 23. Ote, Ullakko 1:100 (20.9.1957 Rakennustoimisto Heikki Siikonen), pienennös

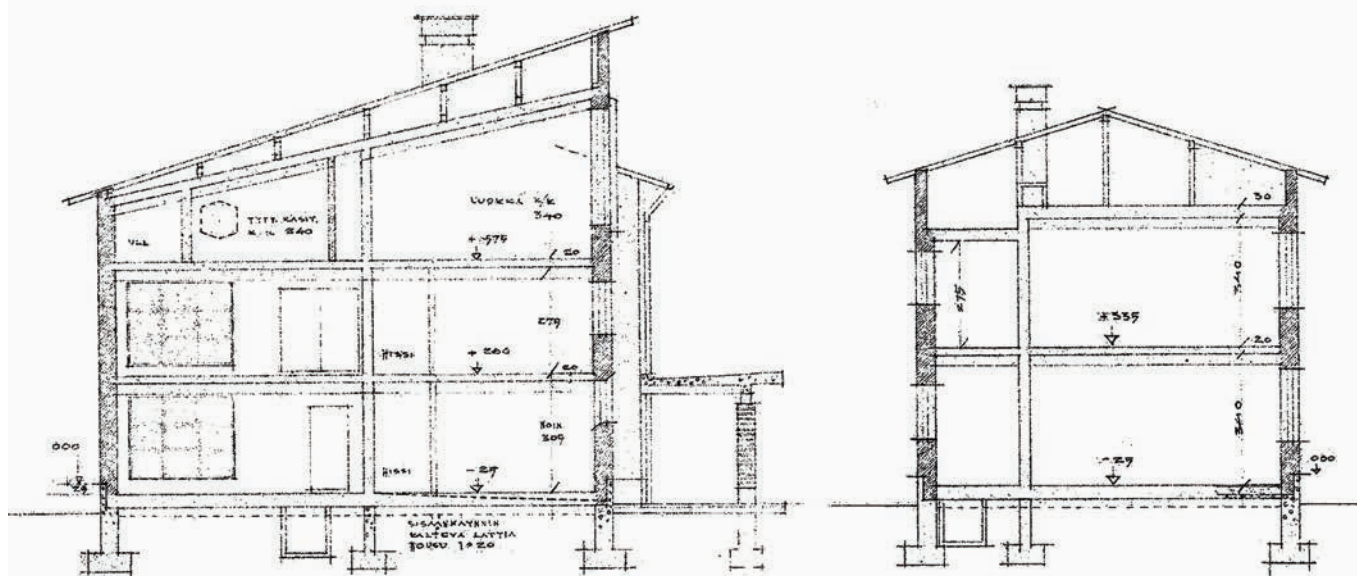
LEIKKAUS VÄLIOSAN KOHDALTA

Yllä: kuva 24 Ote, leikkaus väliosan kohdalta 1:100, (20.9.1957 Rakennustoimisto Heikki Siikonen)pienennös

Yllä oikealla: kuva 25, Ote, leikkaus luokkien kohdalta 1:100, (20.9.1957 Rakennustoimisto Heikki Siikonen), pienennös

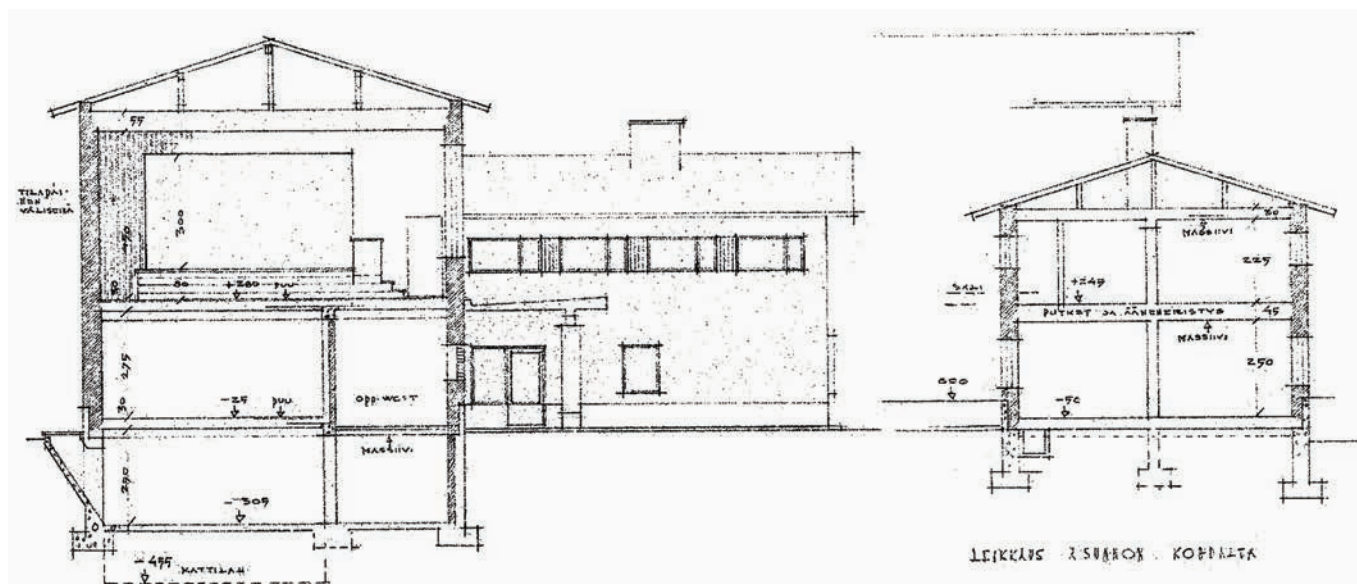
LEIKKAUS VOIMISTELUSALIN KOHDALTA

Yllä: kuva 26. Ote, leikkaus voimistelusalin kohdalta 1:100, (20.9.1957 Rakennustoimisto Heikki Siikonen), pienennös

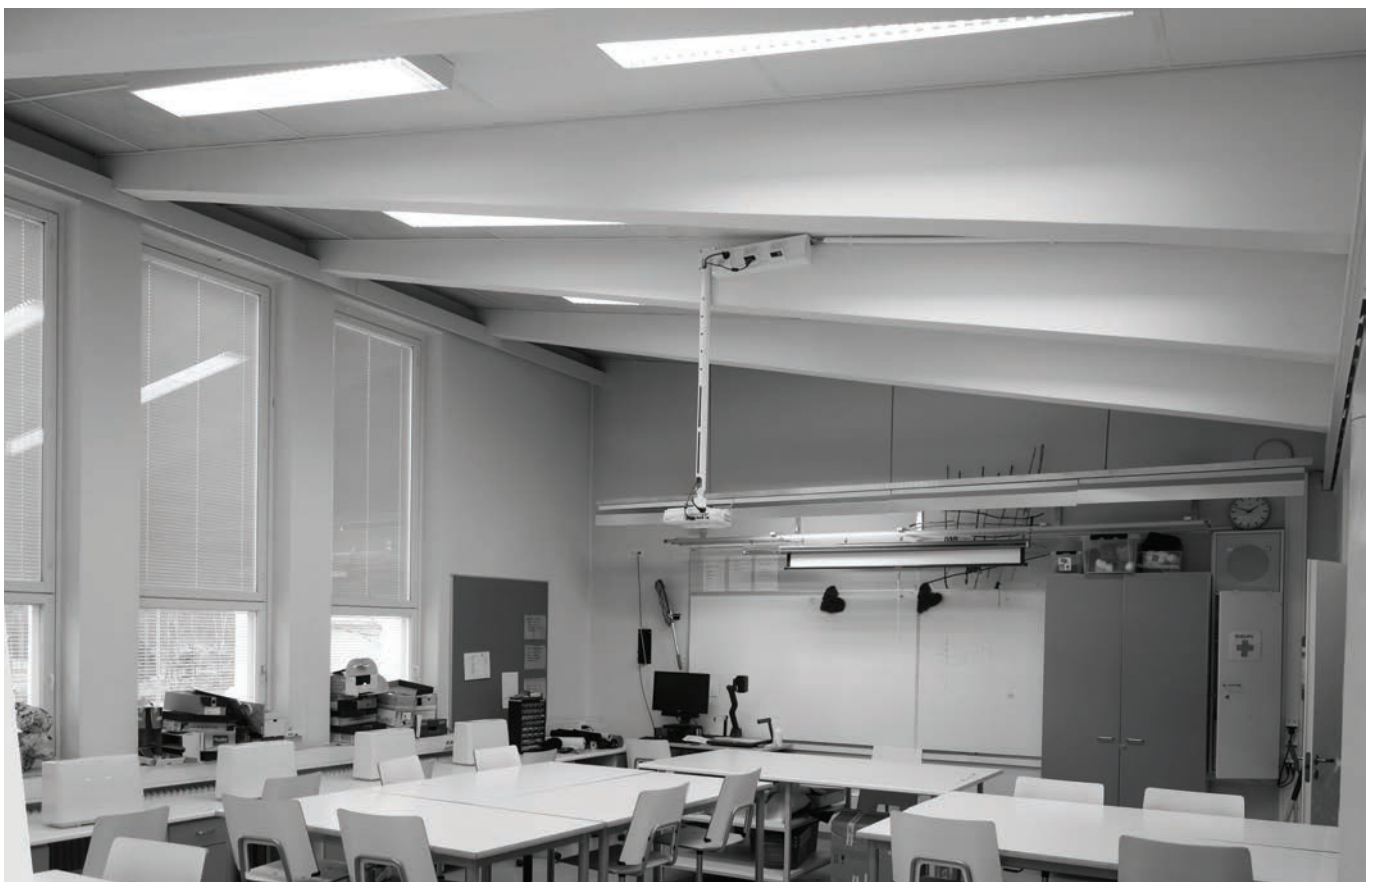
Yllä: kuva 28. Ullakkokerroksen luokkahuone, alakattopalkit

Välipohjat ovat ylälaattapalkkistoja. Ajalleen tyypilliseen tapaan palkisto on alun perin jätetty näkyville. Kattomuodoltaan huomioarvoisin tila on keskiosan ullakkokerroksen luokkahuone, jonka alakatto mukailee pulpettikaton muotoa. Ylälaattapalkkisto korostaa nousevaa kattomuotoa kapenemalla ylöspäin. Korkeat ikkunat korostavat ateljeemaista luonnetta entuudestaan.

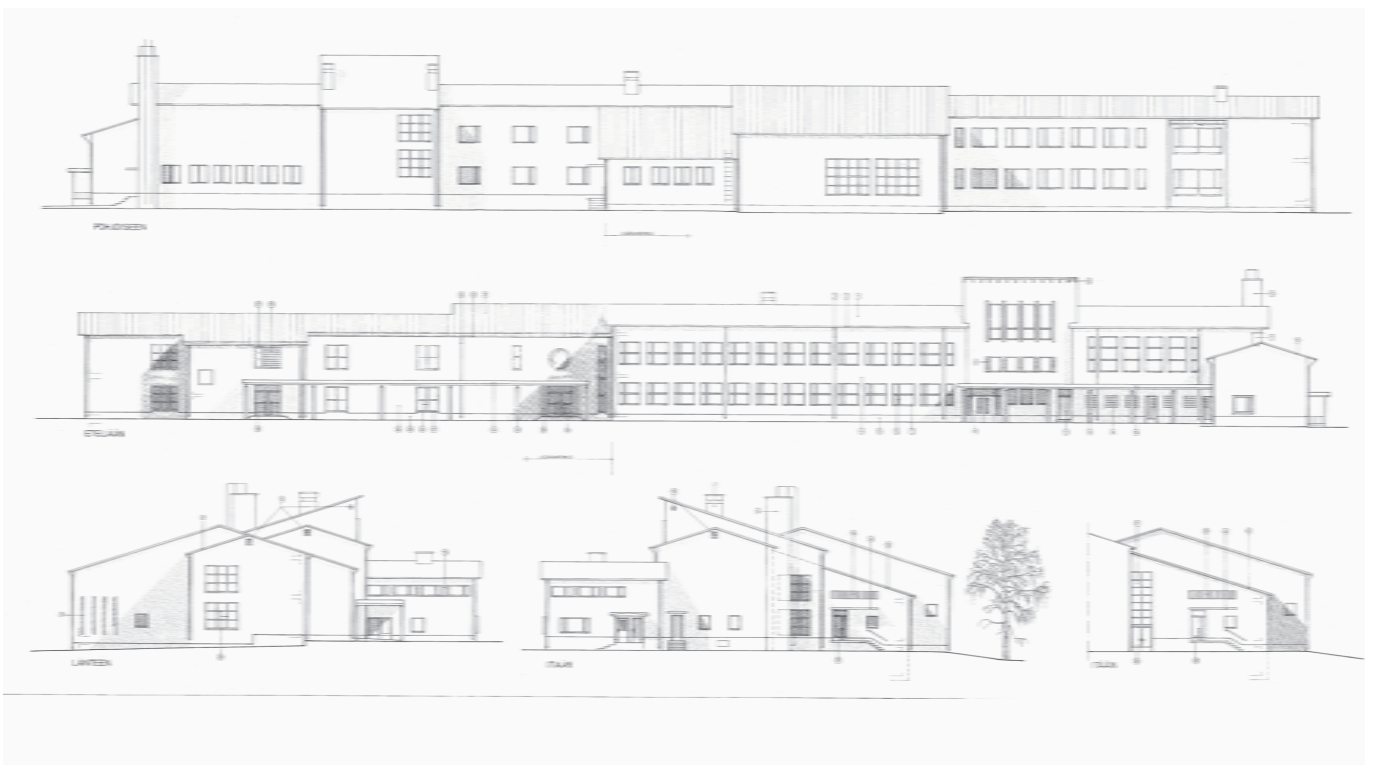
Yllä: kuva 33. Ote, julkisivut, ARK 1564 06.01, 1:100 (1.6.1989 Arkkitehtitoimisto Kaupunkisuunnittelu Oy), pienennös

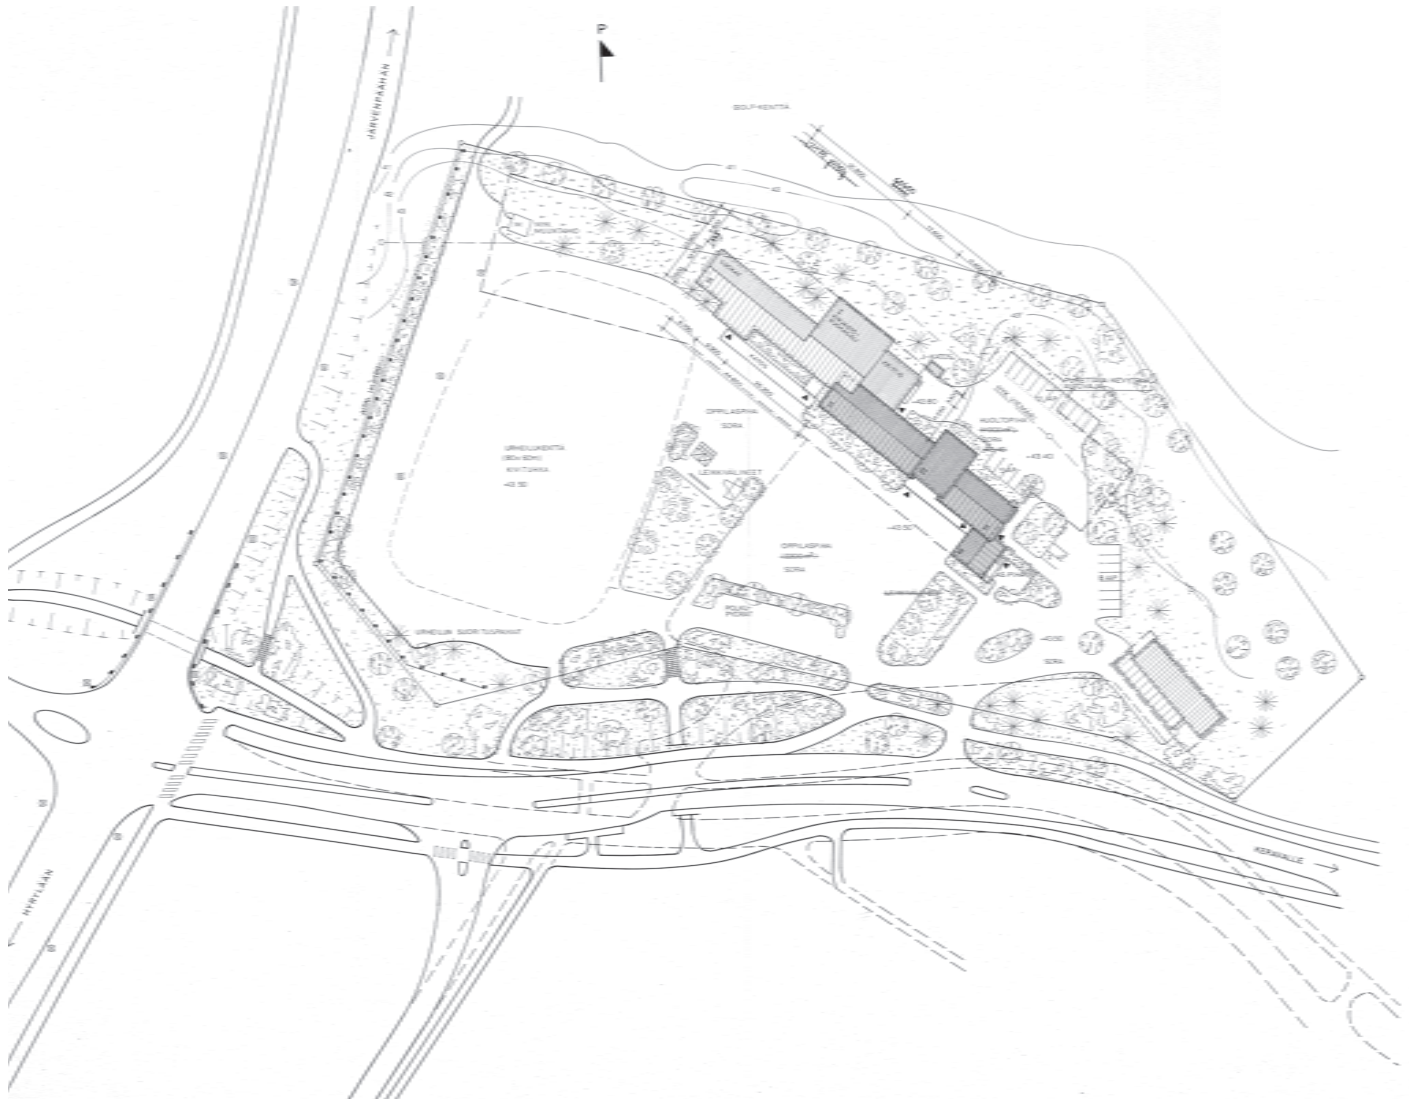
Yllä: kuva 34. Ote, asemapiirustus 1:500. ARK 1564 01.01 (1.6.1989
Arkkitehtitoimisto Kaupunkisuunnittelu Oy), pienennös 1:2000

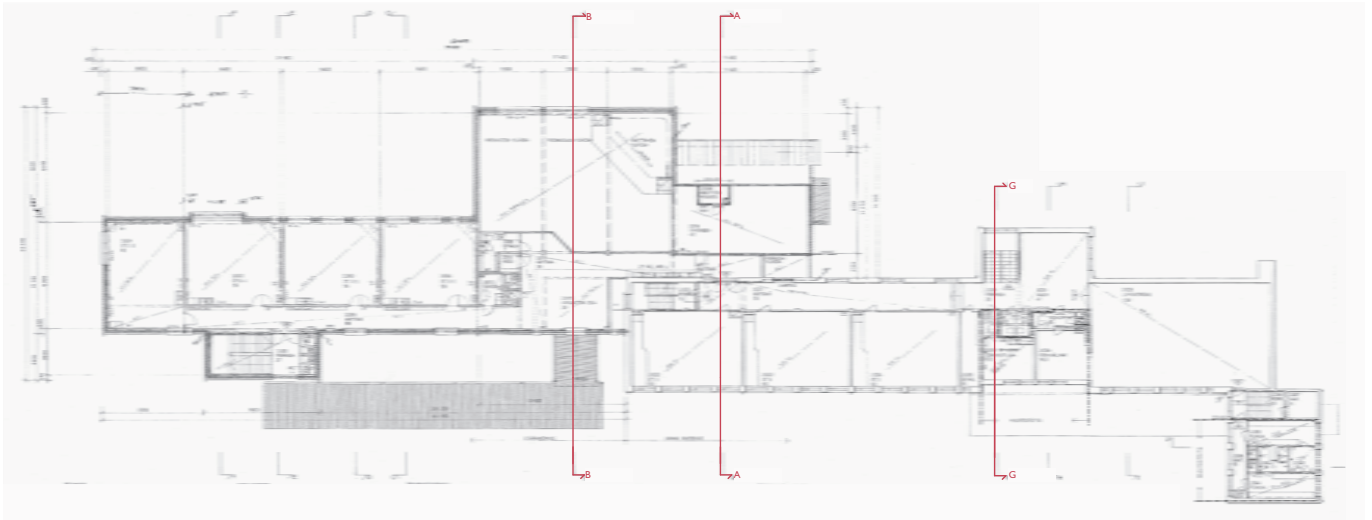
Yllä: kuva 39. Ote, pohjapiirustus 1. kerros, ARK 1564 02.02, 1:100 (1.6.1989 Arkkitehtitoimisto Kaupunkisuunnittelu Oy), pienennös 1:600

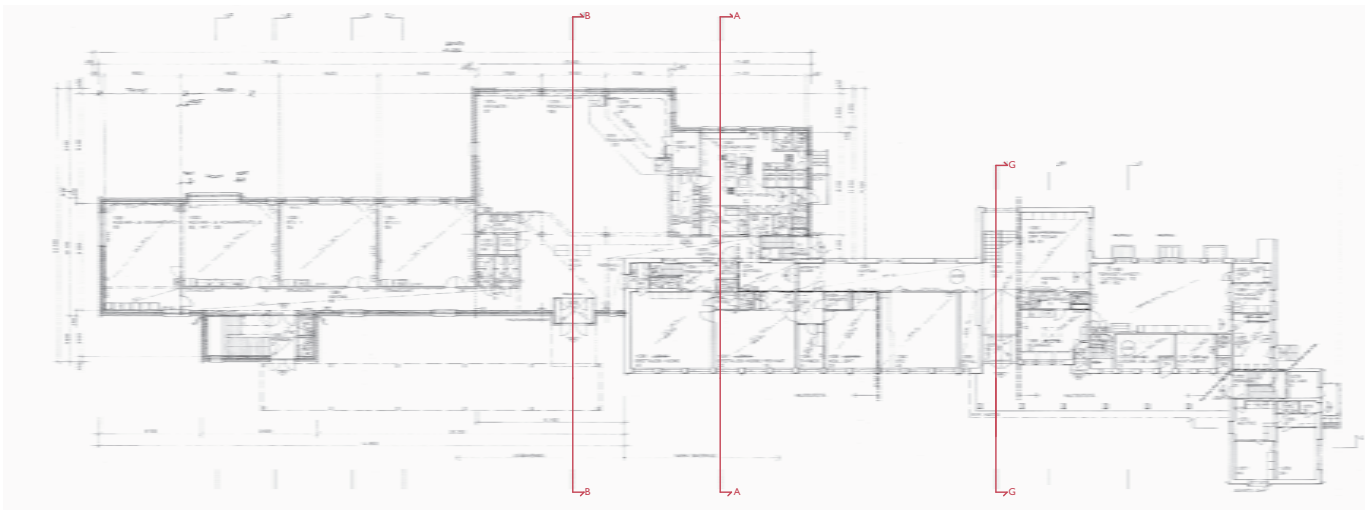
Yllä: kuva 40. Ote, pohjapiirustus 2. kerros, ARK 1564 02.02, 1:100 (1.6.1989 Arkkitehtitoimisto Kaupunkisuunnittelu Oy), pienennös 1:600

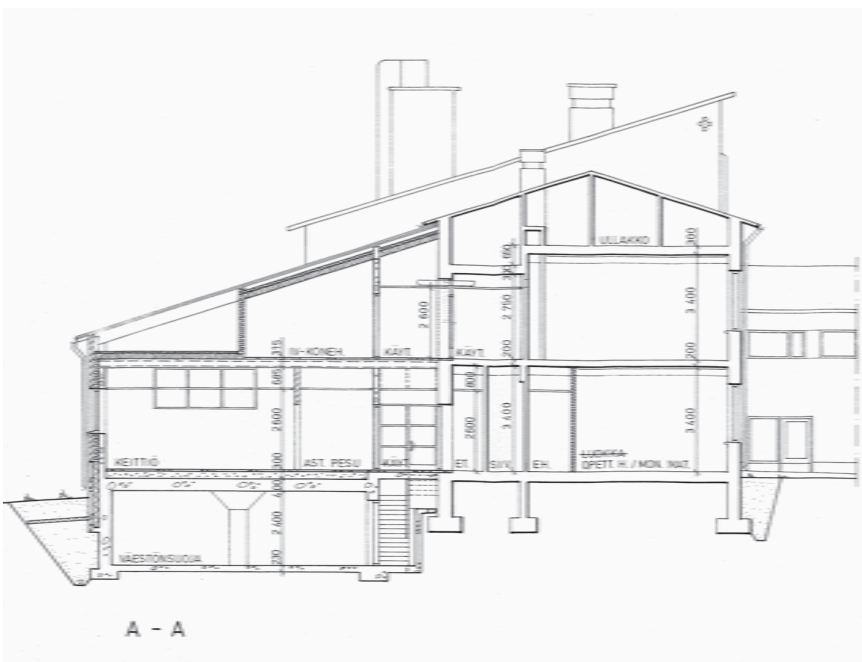
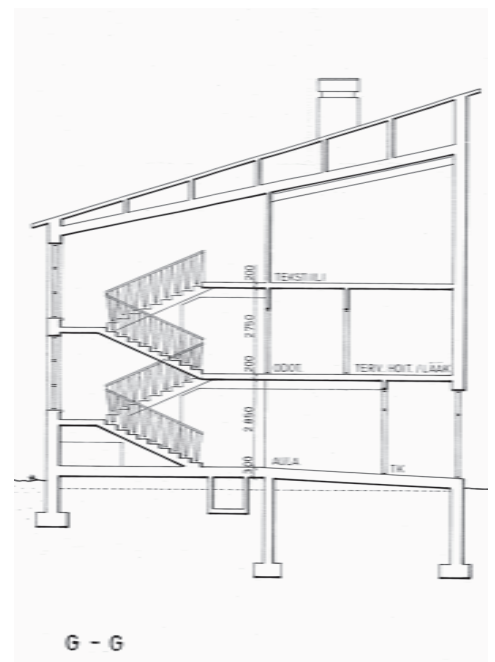
Yllä ja oikealla: kuva 41, 42 ja 43. Ote, leikkaus A-A, B-B ja G-G, ARK 1564 04.01, 1:100 (1.6.1989 Arkkitehtitoimisto Kaupunkisuunnittelu Oy), pienennös

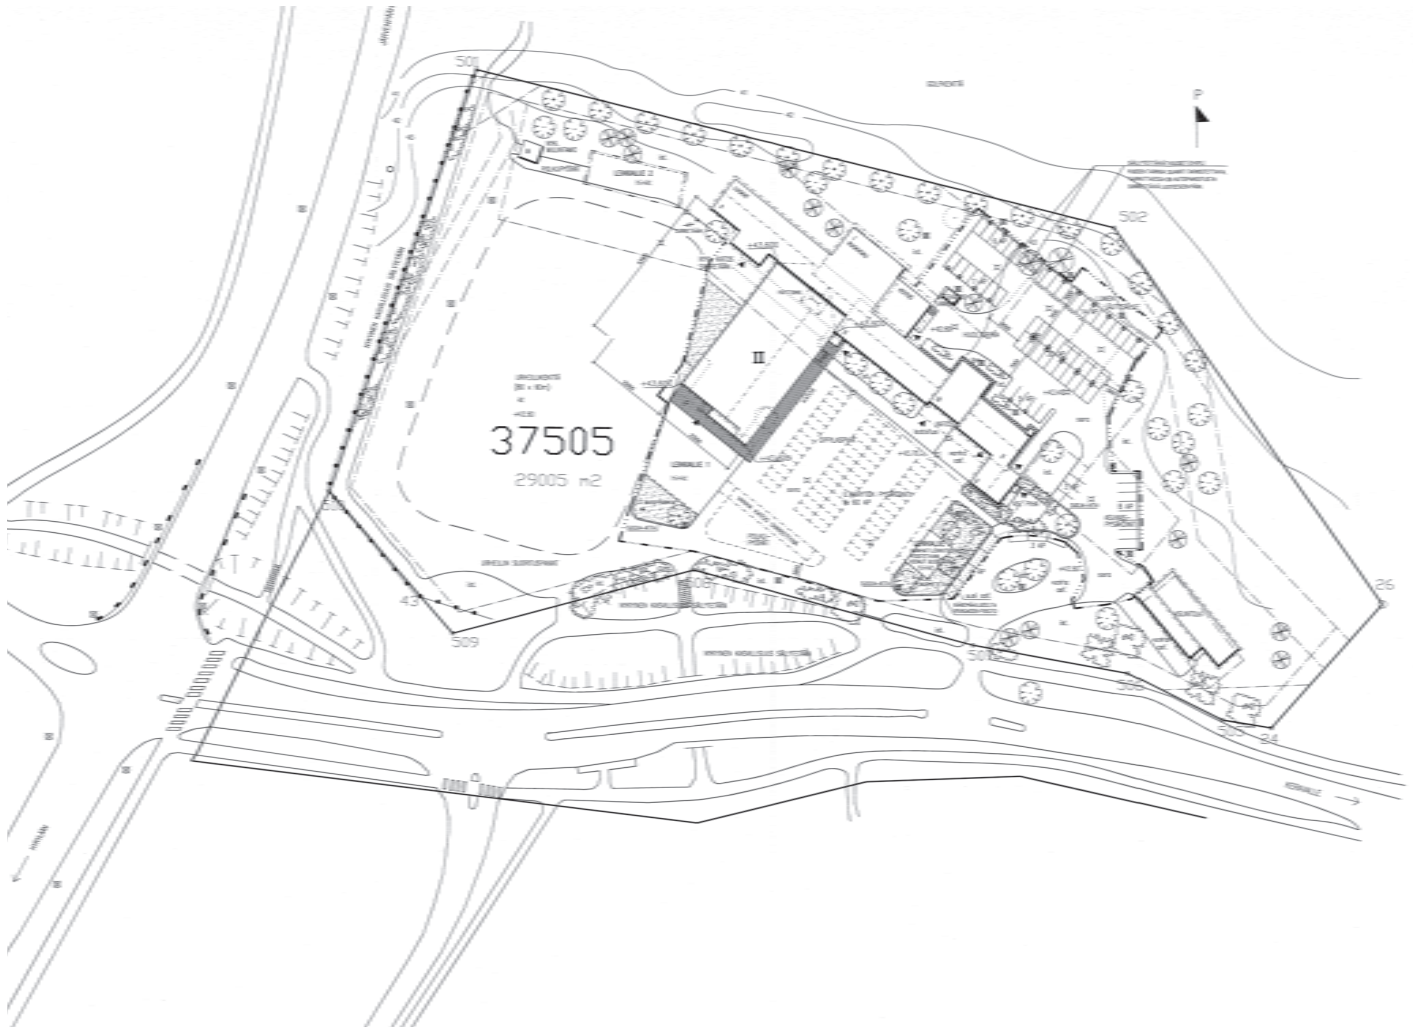
Yllä: kuva 46. Ote, Asemapiirustus 1:500, ARK 1969 01-01 (20.2.2007 Arkkitehtitoimisto Kaupunkisuunnittelu Oy), pienennös 1:2000

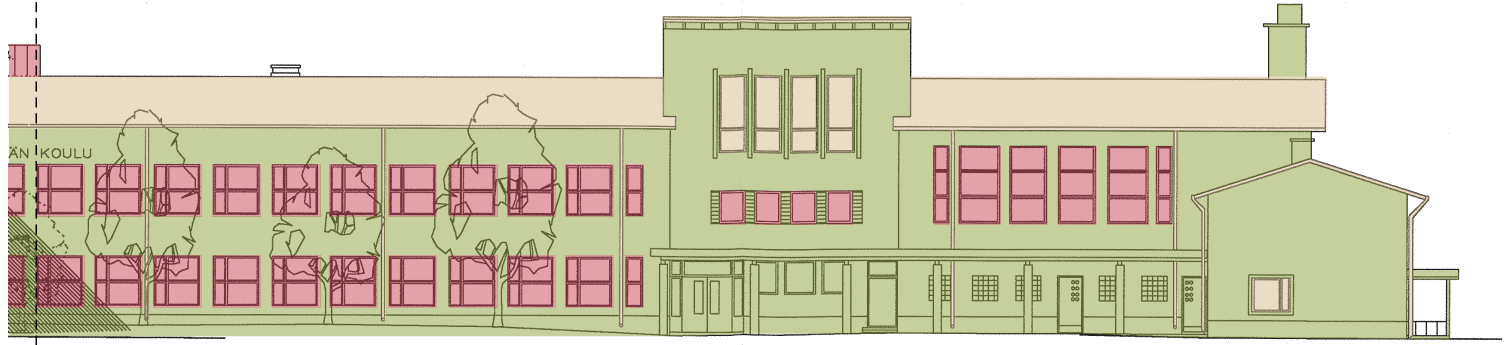
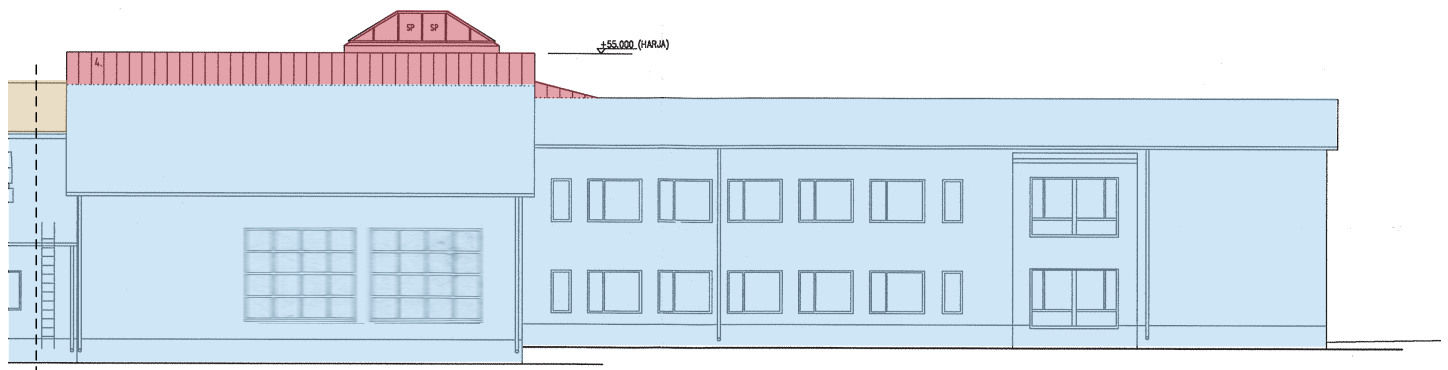
1. KRS IKKUNAT MUURATAAN UMPEEN. UUSI
PINTA KÜTEN OLEMASSADLEVA SEINÄ.

IKKUNAT UUSITAAN

2. KRS IKKUNAT UUSITAAN

Kaavio 1 ja 2: Ote, julkisivut 1:200, ARK 1969 06-01, pienennös 1:300
Eri aikakausina rakennetut muutokset merkitty karkeasti värikoodein.

Laajennusosat ovat tuoneet myös uusia, omalle ajalleen ominaisia aiheita julkisivuun, kuten 1989-osan erkkerit ja 2007-osan ikkunoita varjostava katos.

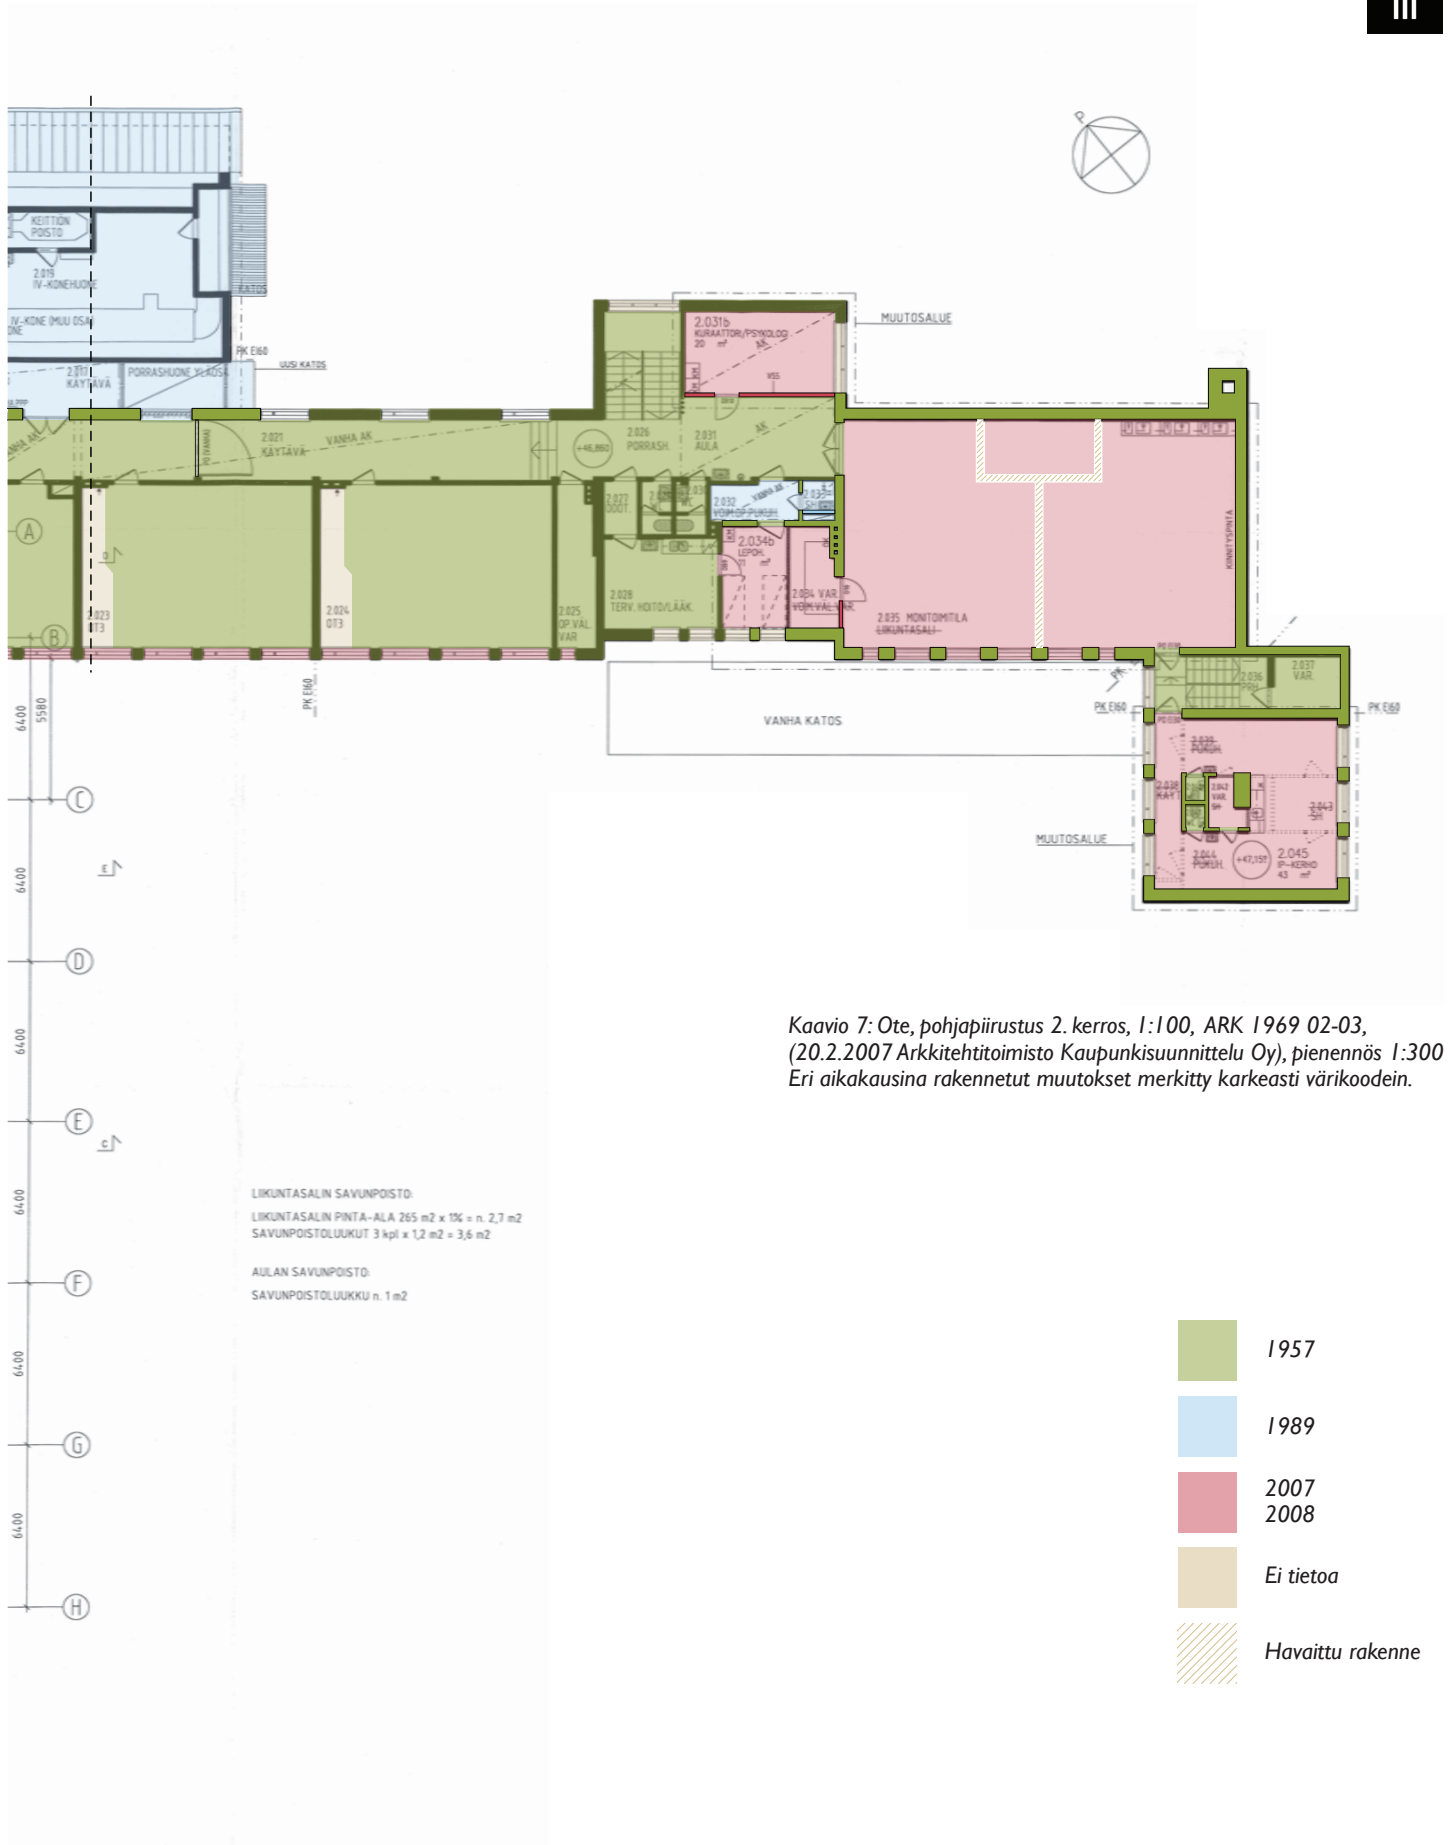
Kaavio 7: Ote, pohjapiirustus 2. kerros, 1:100, ARK 1969 02-03,
(20.2.2007 Arkkitehtitoimisto Kaupunkisuunnittelu Oy), pienennös 1:300
Eri aikakausina rakennetut muutokset merkitty karkeasti värikoodein.

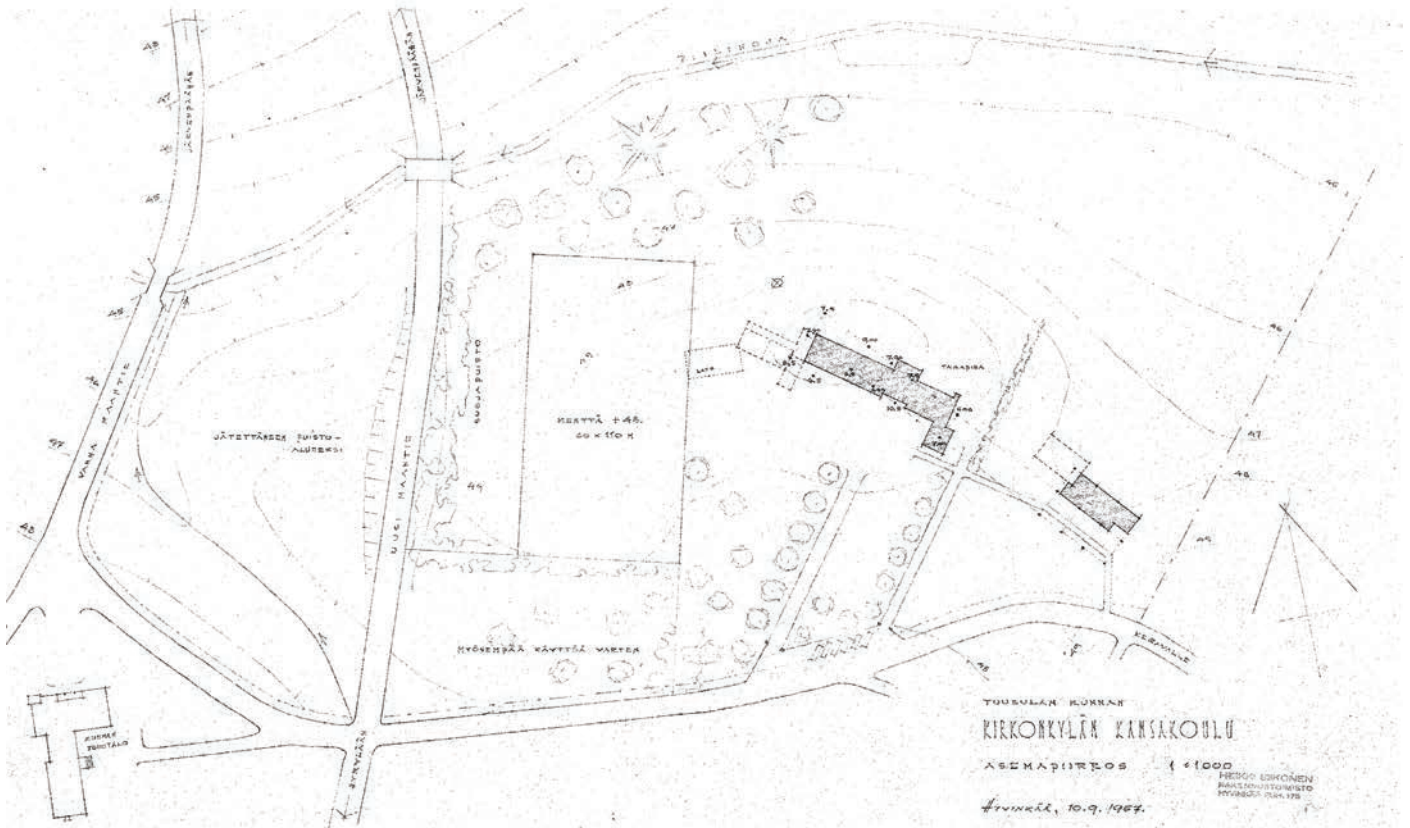
Yllä: kuva 53. Asemapiirustus 1:1000, (Rakennustoimisto Heikki Siikonen 10.9.1957), pienennös. Asemapiirustukseen on hahmoteltu laajennusosat koulurakennukselle ja asuintalolle, lato sekä pääsisäänkäynnille johtava puiden reunustama kuja, jotka ovat jääneet toteuttamatta
