**RAKENNUSHISTORIALLINEN SELVITYS
KIRKONKYLÄN KOULU, TUUSULA**

Tengbom Oy 29.11.2017

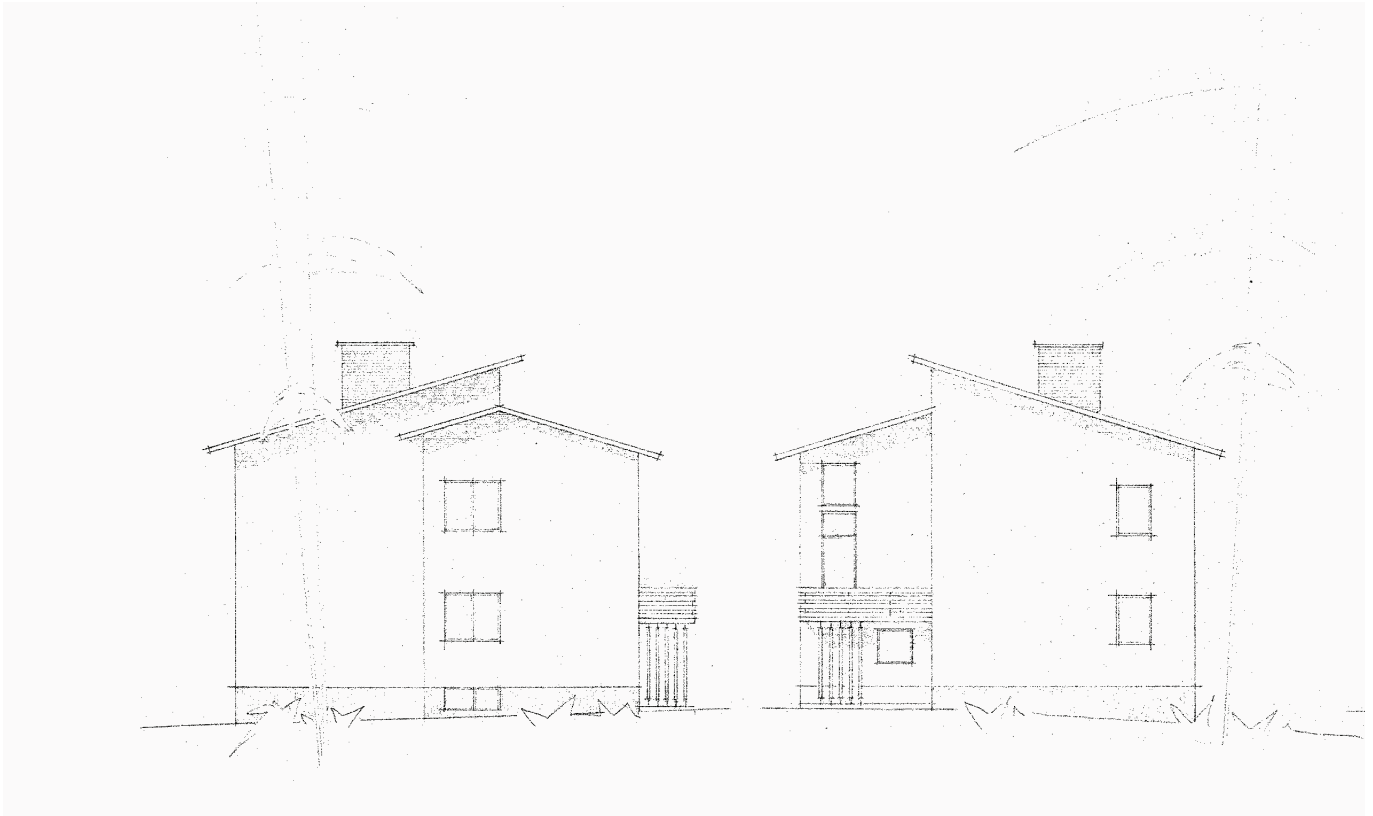
Yllä: kuva 54. Ote, opettajain asuinrakennus, päädyt ja leikkaus 1:100,
(Rakennustoimisto Heikki Siikonen 26.9.1957), pienennös

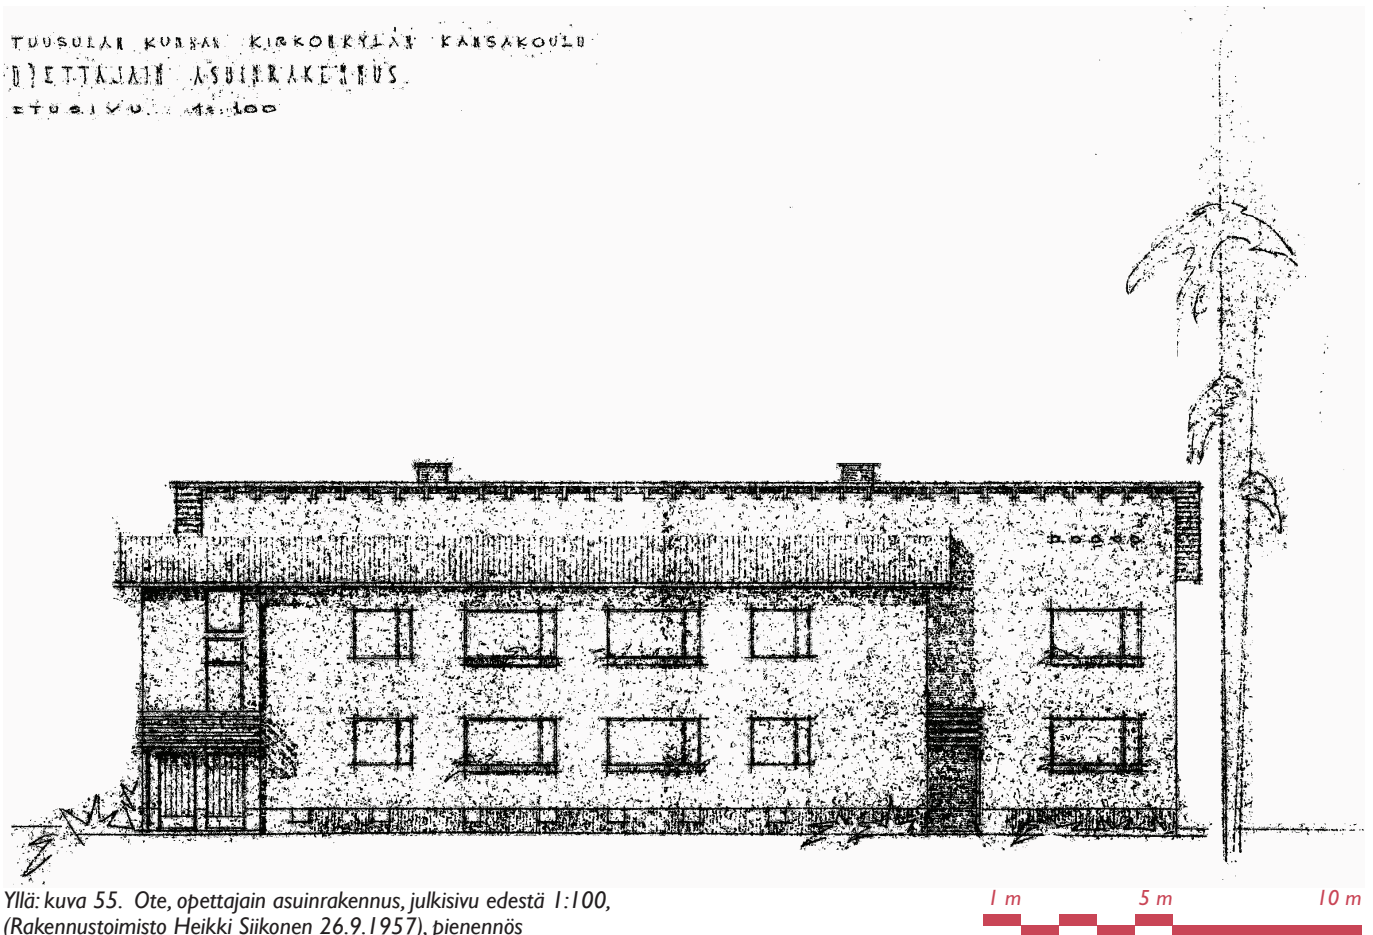
Yllä: kuva 55. Ote, opettajain asuinrakennus, julkisivu edestä 1:100,
(Rakennustoimisto Heikki Siikonen 26.9.1957), pienennös

Asuinrakennuksen porrashuoneiden ulko-ovet on detaljoitu samaan tyyliin kuin koulurakennuksen pääovet. Ovissa on rst-potkupelti ja pitkä vedin.

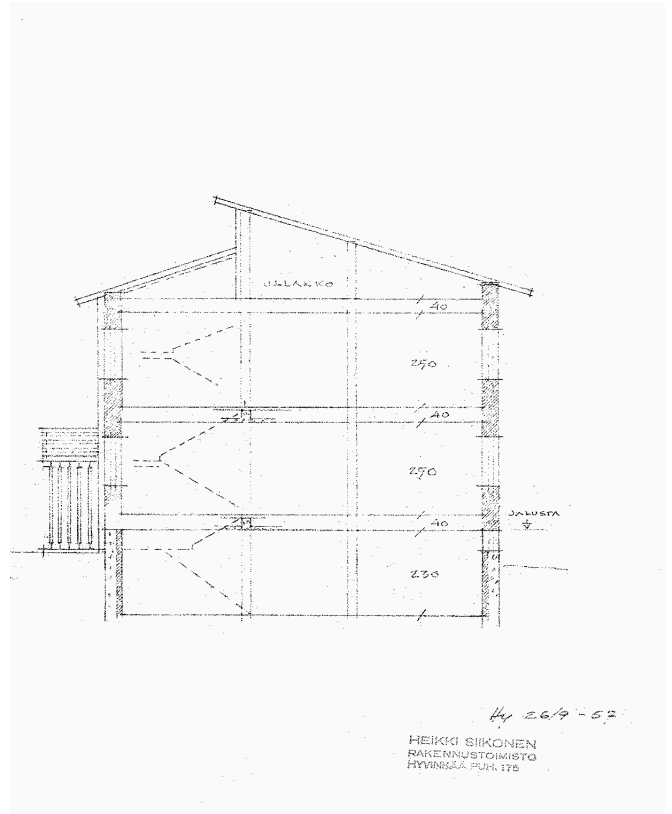
Yllä: kuva 56. Ote, opettajain asuinrakennus, päädyt ja leikkaus 1:100, (Rakennustoimisto Heikki Siikonen 26.9.1957), pienennös

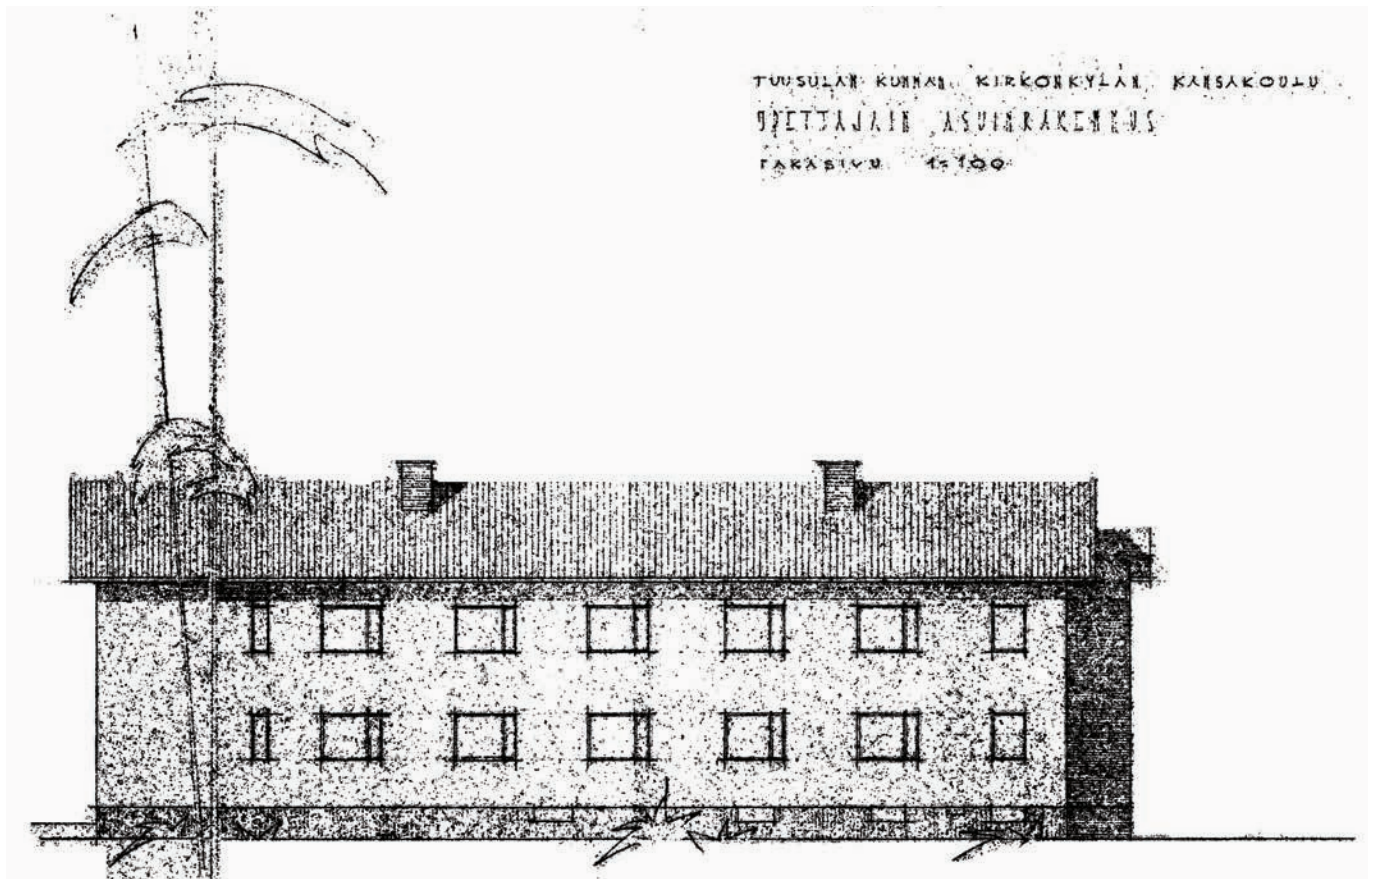
Yllä: kuva 57. Ote, opettajain asuinrakennus, julkisivu takaa 1:100, (Rakennustoimisto Heikki Siikonen 26.9.1957), pienennös

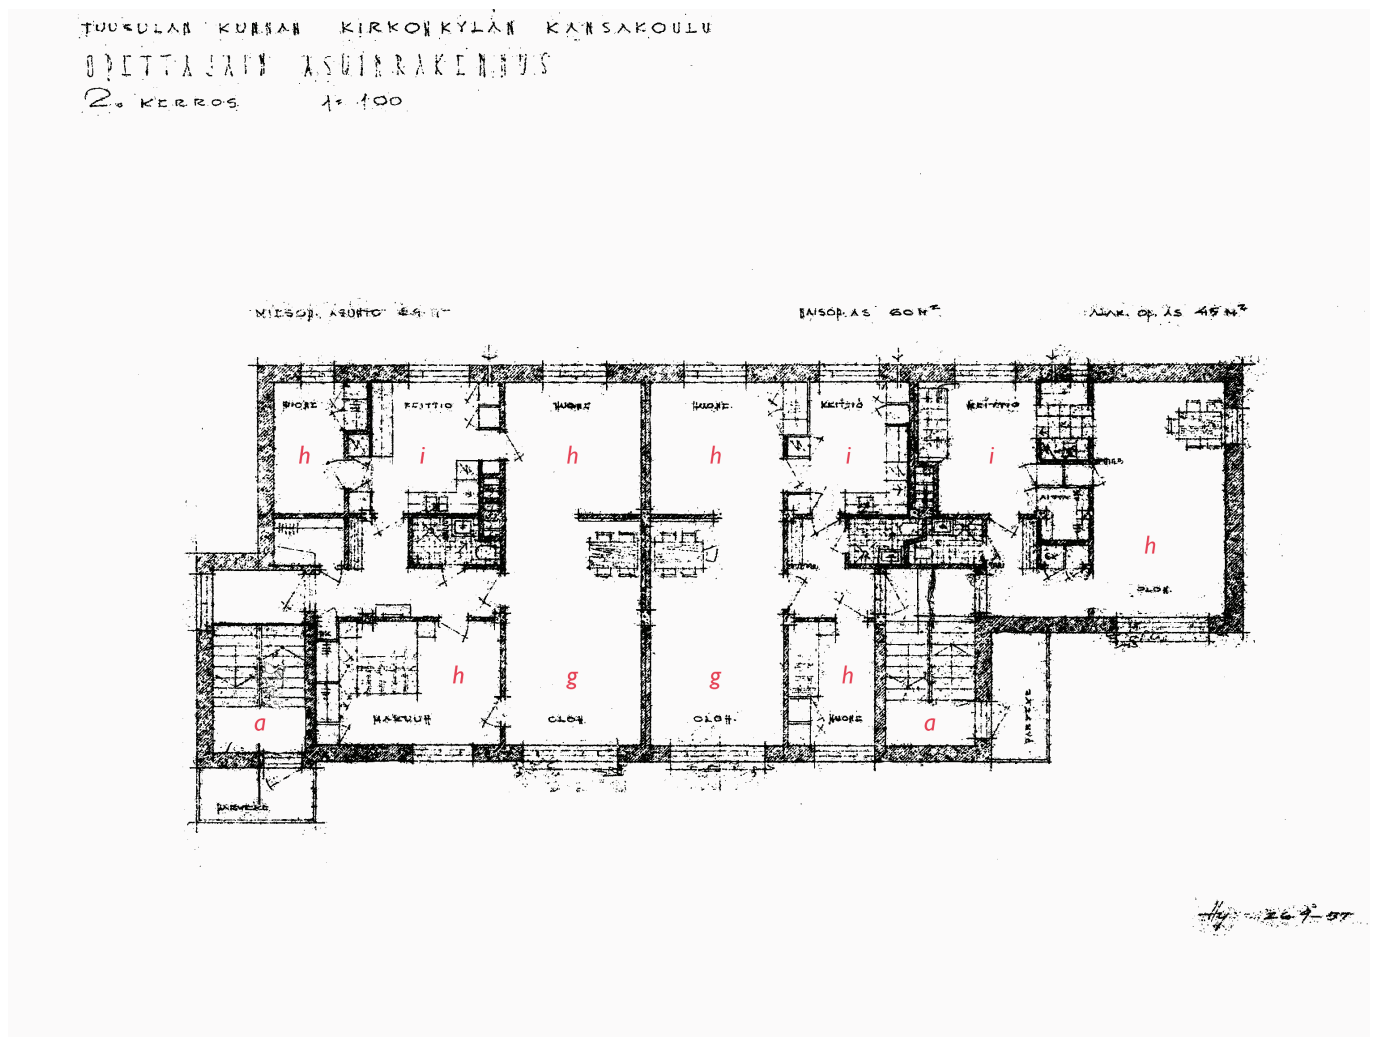
Yllä: kuva 60. Ote, opettajain asuinrakennus, 2. kerros 1:100, (Rakennustöimistö Heikki Siikonen 26.9.1957), pienennös
