**RUOTSINKYLÄN KOULU
RÄVBÄCKINKUJA 29
04360 TUUSULA**

RAPORTTI

20.5.2019

SISÄILMATUTKIMUS

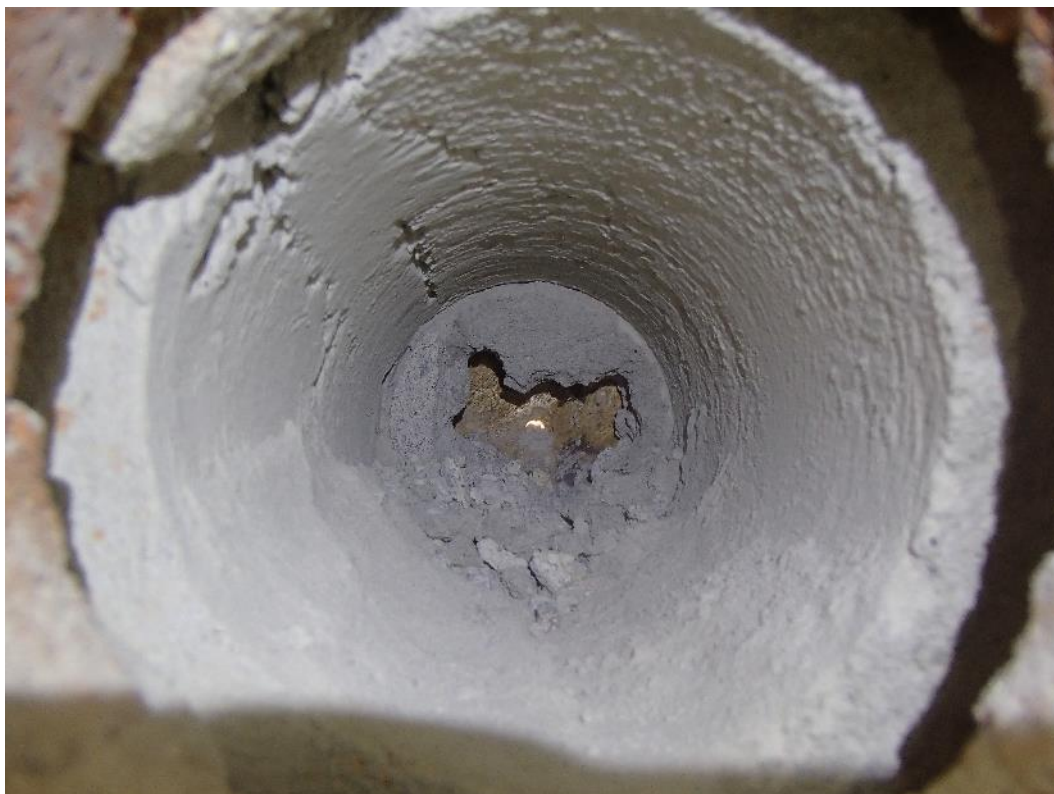
1. 20 mm, maali/rappaus
2. 50 mm, punatiili
3. 30 mm, ilmaväli
4. 250 mm, kevytbetoni
5. maalattu rappauspinta

Kuva 3. Rakenneavaus RAKS3 terveydenhoitajan huoneen ulkoseinärakenteeseen.

Terveystenhoitajan huoneen ulkovaipparakenteen yhteydessä havaittiin tiilimuurauksen taustan ilmavälissä mikrobiperäistä hajua ja ilma virtasi rakenneavauksesta sisäilmaa kohden.

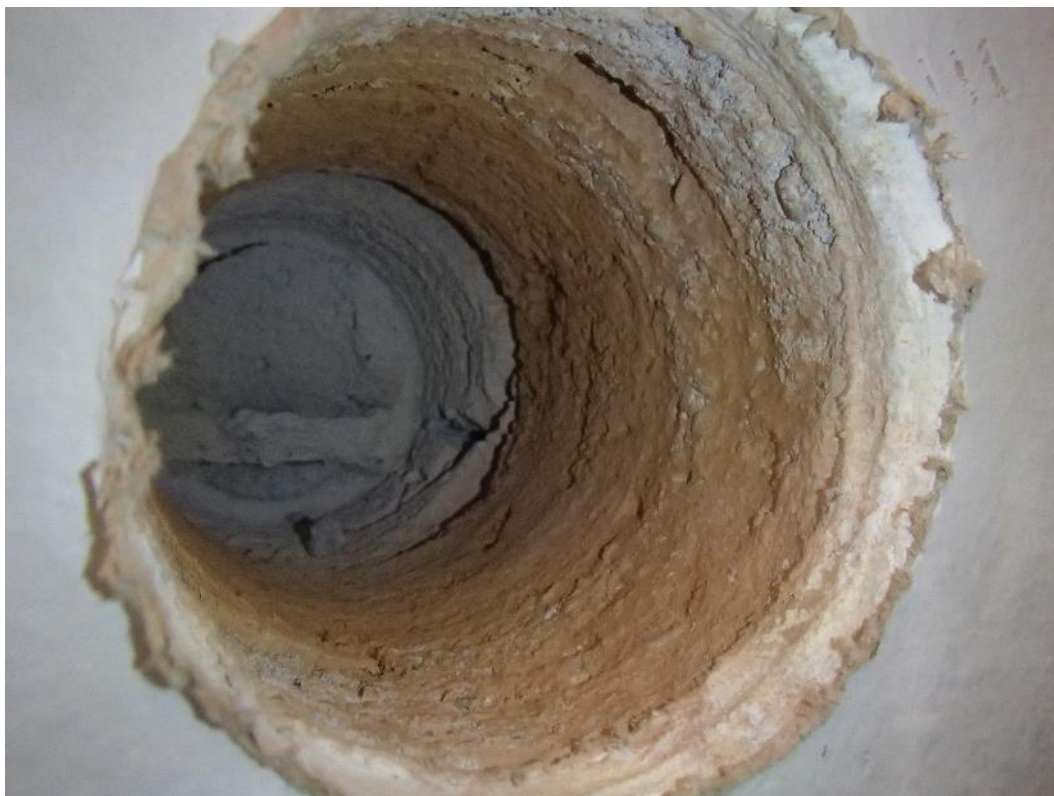
Kuva 4. Rakenneavaus RAKS4 ruokalan ulkovaipparakenteeseen.

Ruokalan rakenneavauksen yhteydessä ei havaittu aistinvaraisesti kosteusvaurioihin viittavia poikkeavia hajuja.

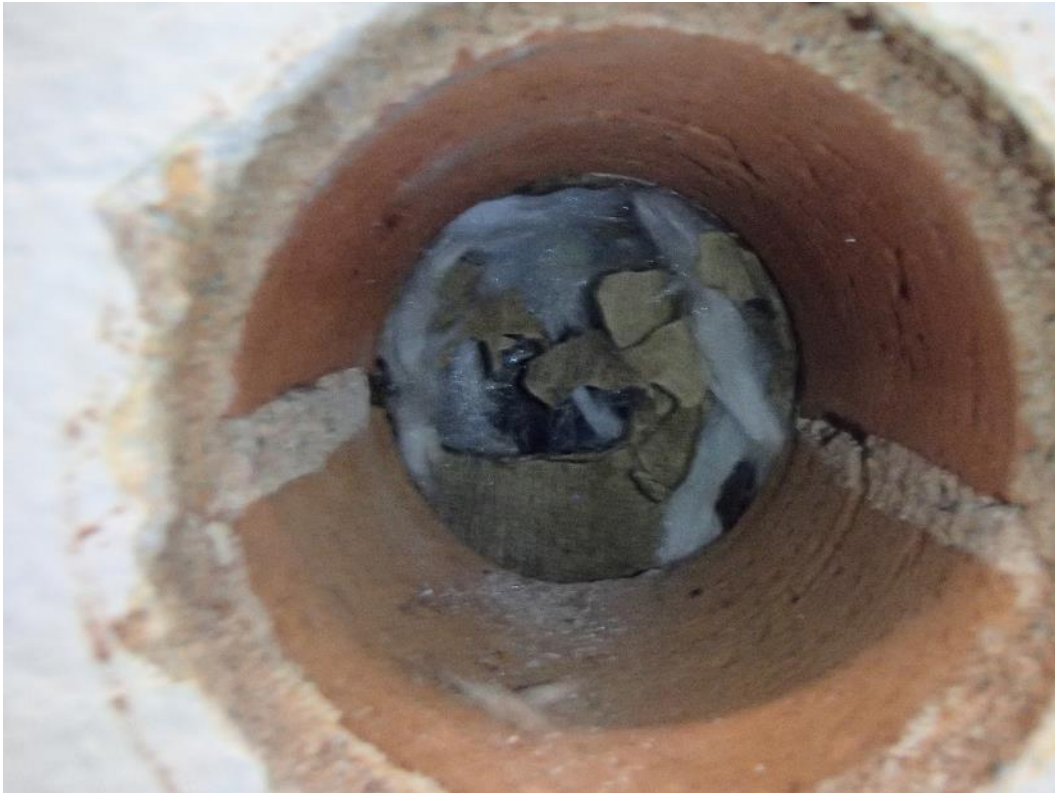
Rakenneavauksessa RAKS1 eristevahvuus on 100 mm ja rakenneavauksessa RAKS2 eristevahvuus on 60 mm. Eristetilan alapinta on rakenneavauskohdassa RAKS1 70 mm lattiapinnan alapuolella ja rakenneavauskohdassa RAKS2 alapinta on 30 mm lattiapinnan alapuolella.

Kuva 5. Rakenneavaus RAKS2 vanhan musiikkiluokan ulkovaipparakenteeseen maanvastaisella seinällä.

Vanhan musiikkiluokan ulkovaippa- ja maanvastaisten seinien rakenneavausten yhteydessä havaittiin aistinvaraisesti mikrobivaurioihin viittaavaa hajua.

Vanhan musiikkiluokan ulkovaipparakenteen eristetilan näytteessä oli laimennossarjaviiljelyssä vahva viite vauriosta ja aktinomykeettien osalta ylittivät asetuksen (545/2015) toimenpideraja. Samaisessa tilassa on viite vauriosta alapohjanäytteen osalta, mutta asetuksen (545/2015) toimenpiderajat eivät ylity.

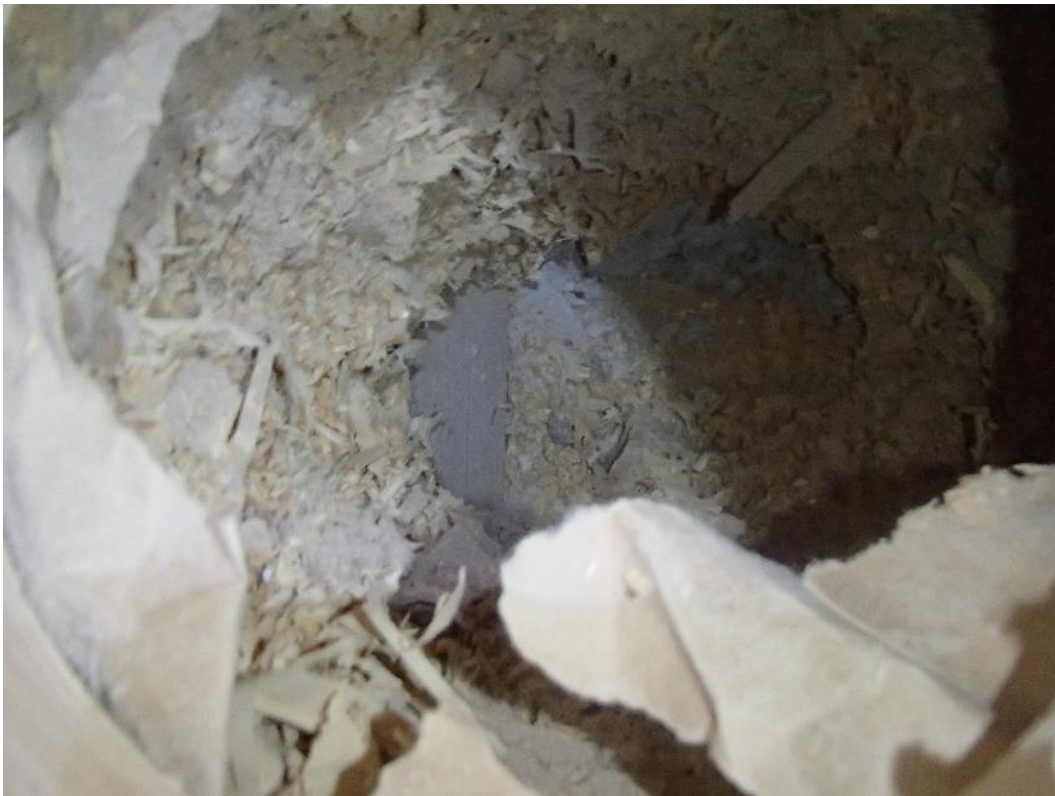
Kuva 6. Rakenneavaus, RAKL1, terveydenhoitajan huoneen välipohjarakenteeseen yläkautta kuvattuna.

Terveydenhoitajan huoneen välipohjan rakenneavauksen yhteydessä ei havaittu aistinvaraisesti kosteusvaurioihin viittaavia hajuja.

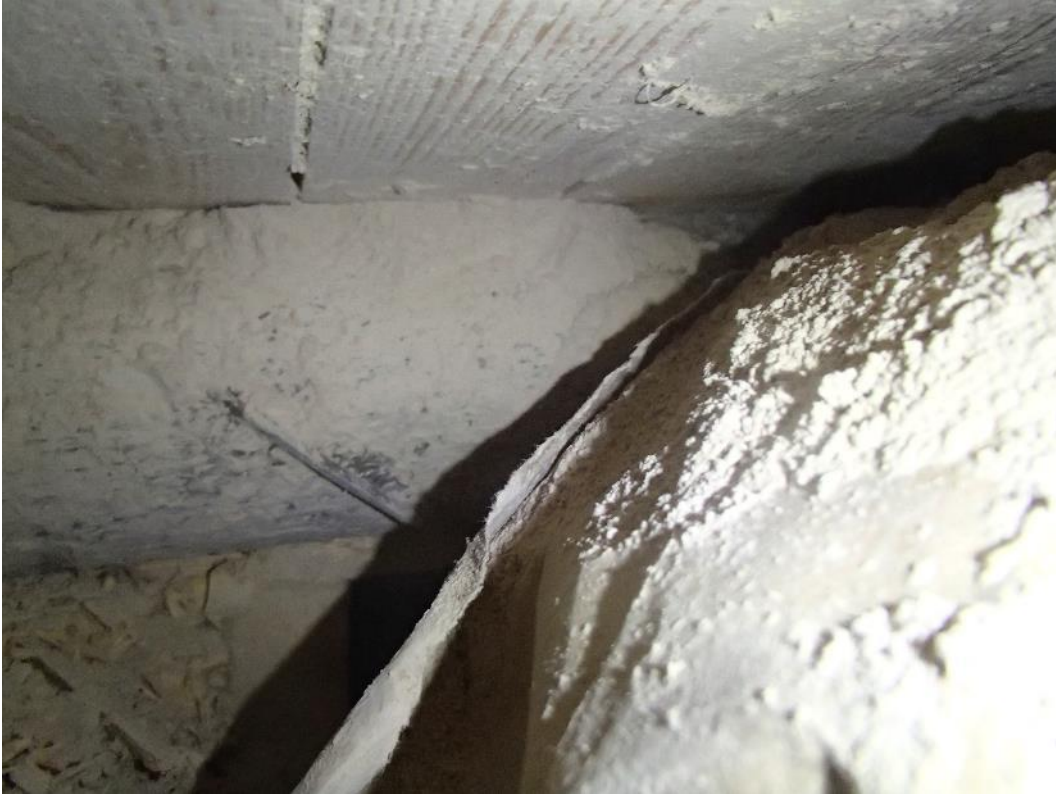
Kuva 7. Rakenneavaus, RAKL2, terveydenhoitajan huoneen välipohjarakenteeseen. Kuvassa lankkulattian alapuoli ja kantavat rakenteet.

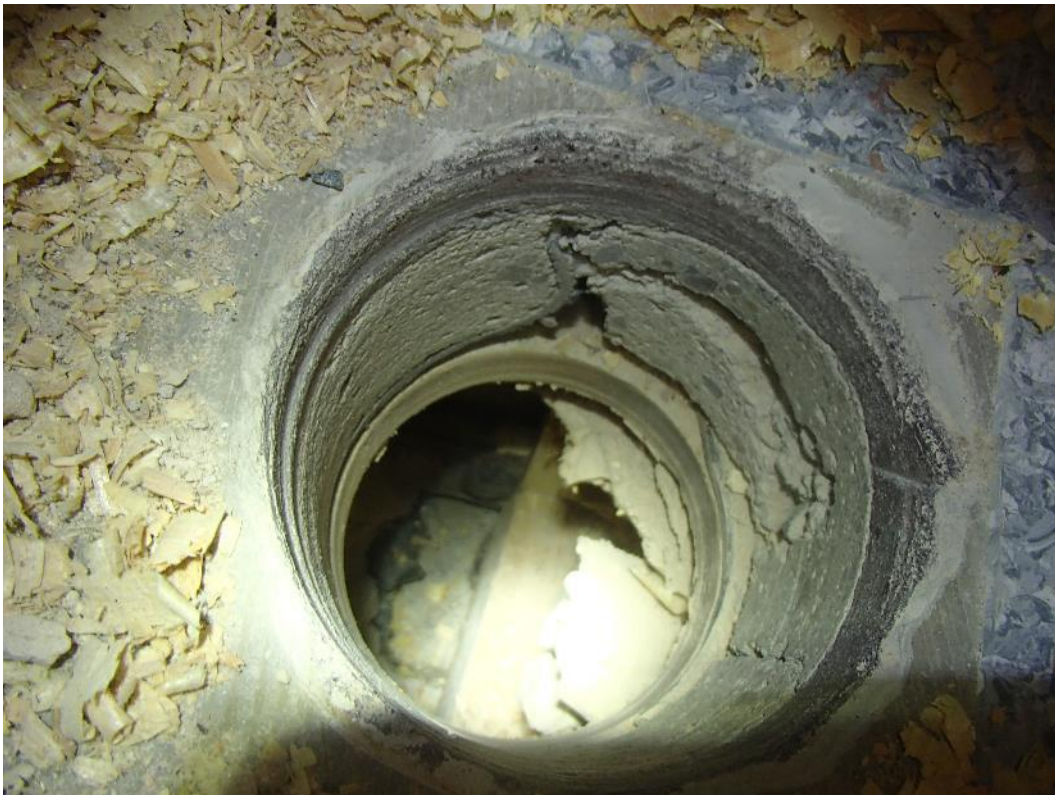
Palkkien kylkeen on kiinnitetty vajaasärmäinen lauta, jonka varaan on kiilattu palkistojen väliset lankkulattian puukoolaukset. Ruokalan välipohjan rakenneavauksen yhteydessä ei havaittu aistinvaraisesti kosteusvaurioihin viittaavia hajuja.

Kuva 8. Rakenneavaus, RAKL2, ruokalan välipohjarakenteeseen yläkautta kuvattuna.

Ruokalan välipohjan näytteessä oli laimennossarjaviiljelyssä vahva viite vauriosta eristemateriaalissa ja aktinomykeettien osalta ylittivät asetuksen (545/2015) toimenpideraja. Välipohjan runkomateriaalin näytteessä ja julkisivunäytteessä ei ollut viitettä kosteusvauriosta.

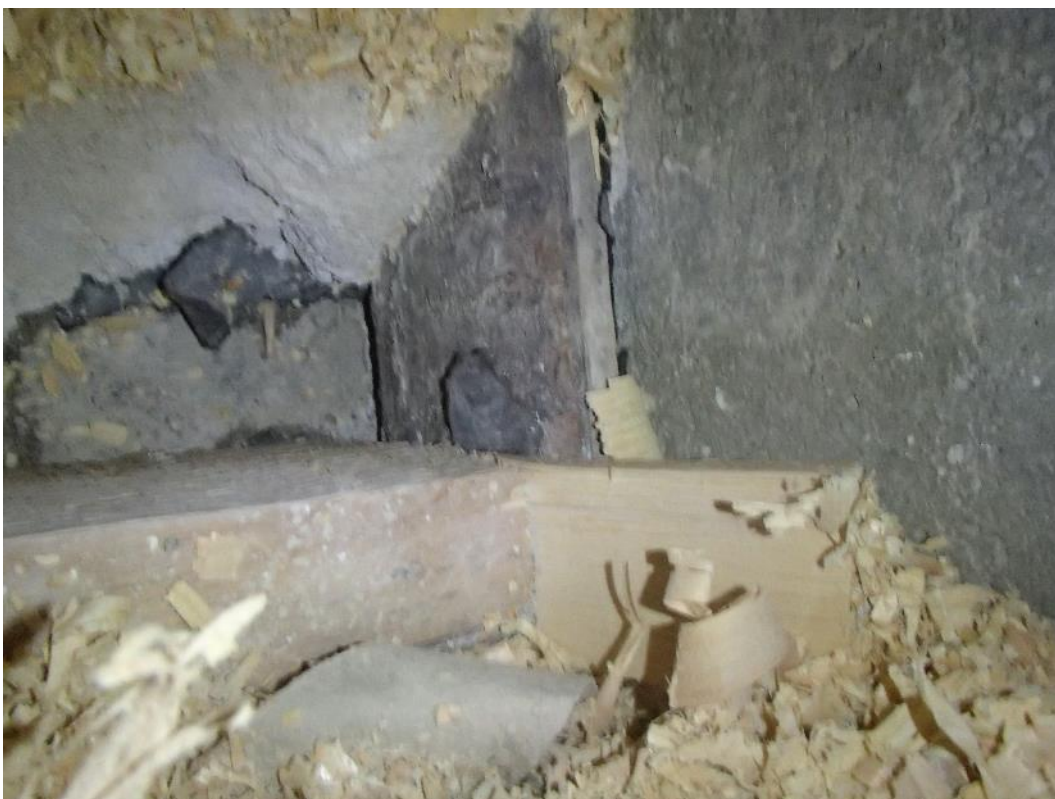
Kuva 9. Rakenneavaus, RAKL2, ruokalan välipohjarakenteeseen yläkautta kuvattuna. Lattian koolaukset on kiilattu betonipalkkeja vasten.

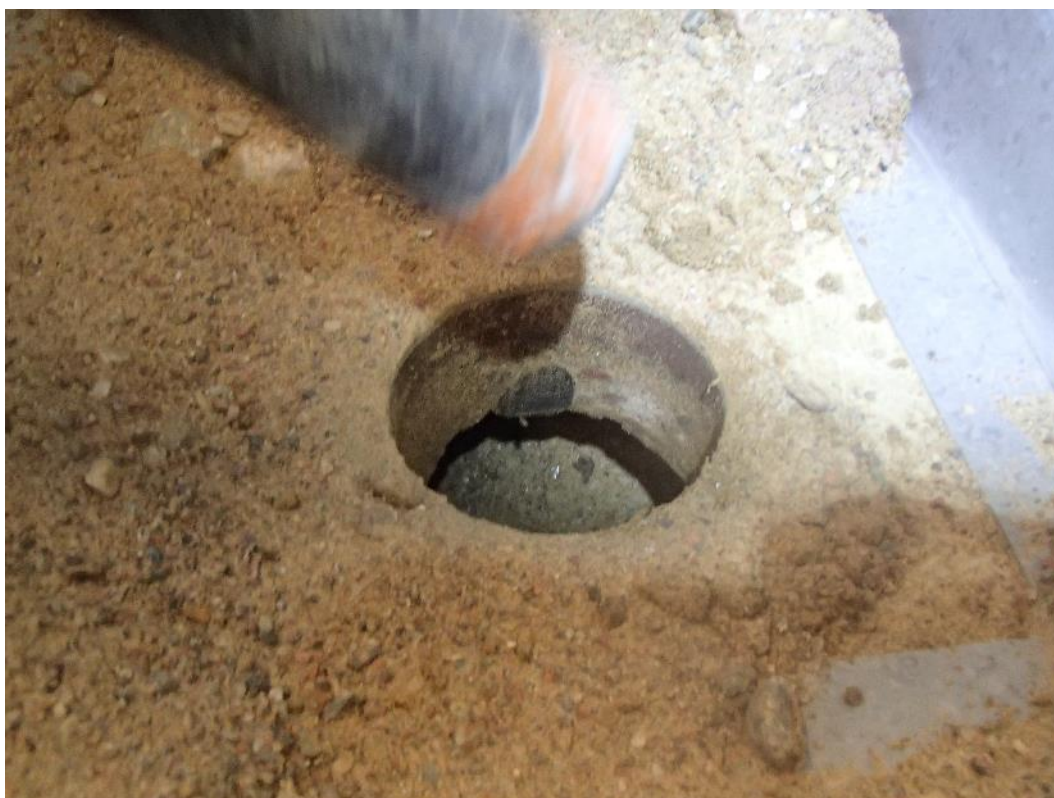
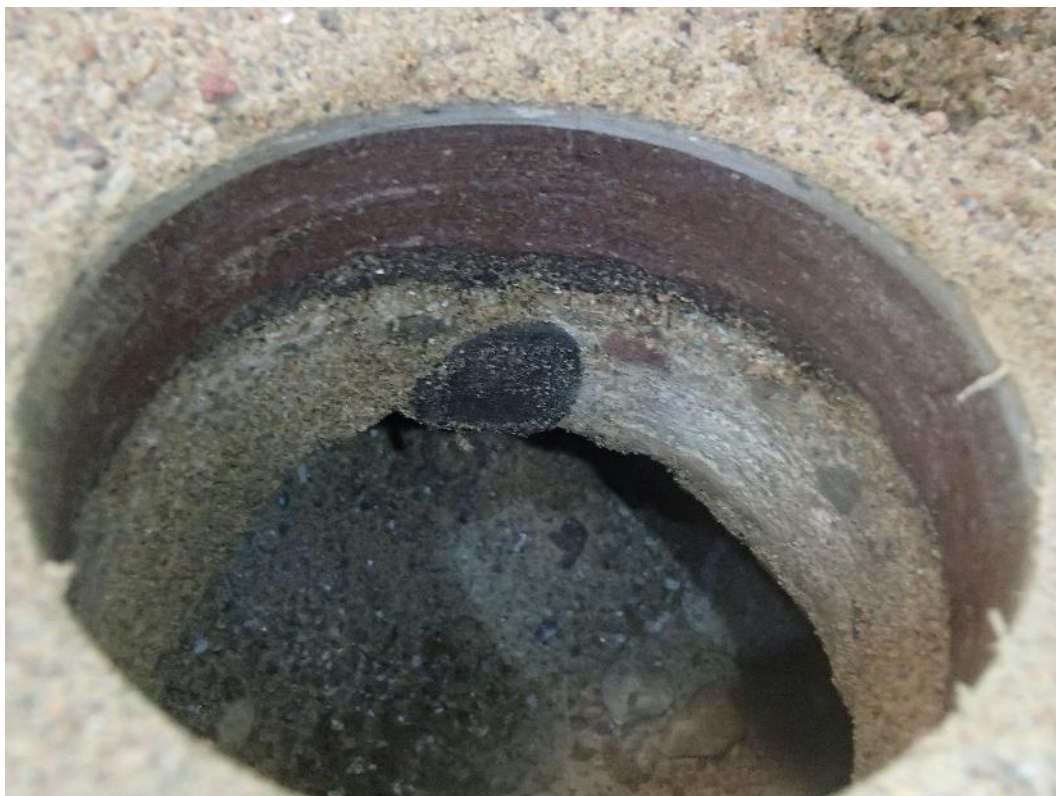
Alapohjan täytemaassa havaittiin rakenneavauksen yhteydessä vähän puutavaraa. Vanhan musiikkiluokan alapohjan rakenneavauksen yhteydessä havaittiin aistinvaraisesti lievästi mikrobivaurioihin viittaavaa hajua ja vanhan vinyylilaatan liima haisi kemikaalimaiselle.

Kuva 10. Rakenneavaus, RAKL3, vanhan musiikkiluokan alapohjarakenteeseen.

Kuva 11. Rakenneavaus, RAKL3, vanhan musiikkiluokan alapohjarakenteeseen.

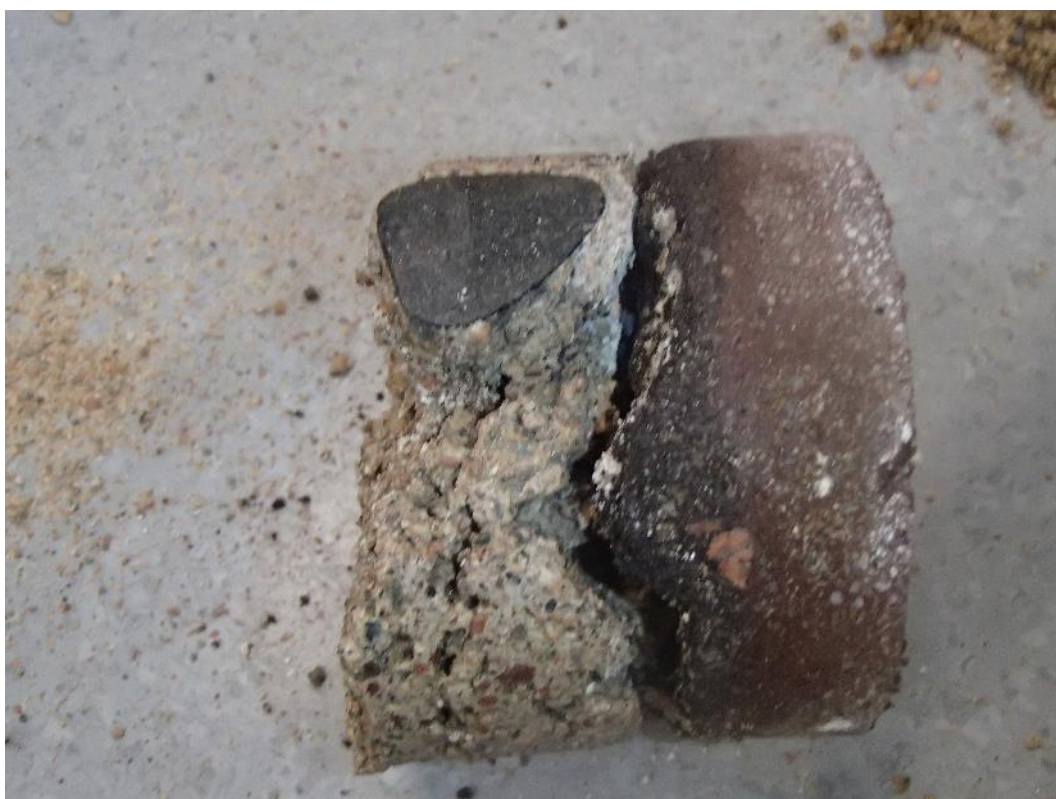
Kuva 12. Rakenneavaus, RAKL3, vanhan musiikkiluokan alapohjarakenteeseen. Pintamateriaalien alla on tiililaatta ja vanha harva betonivalu.

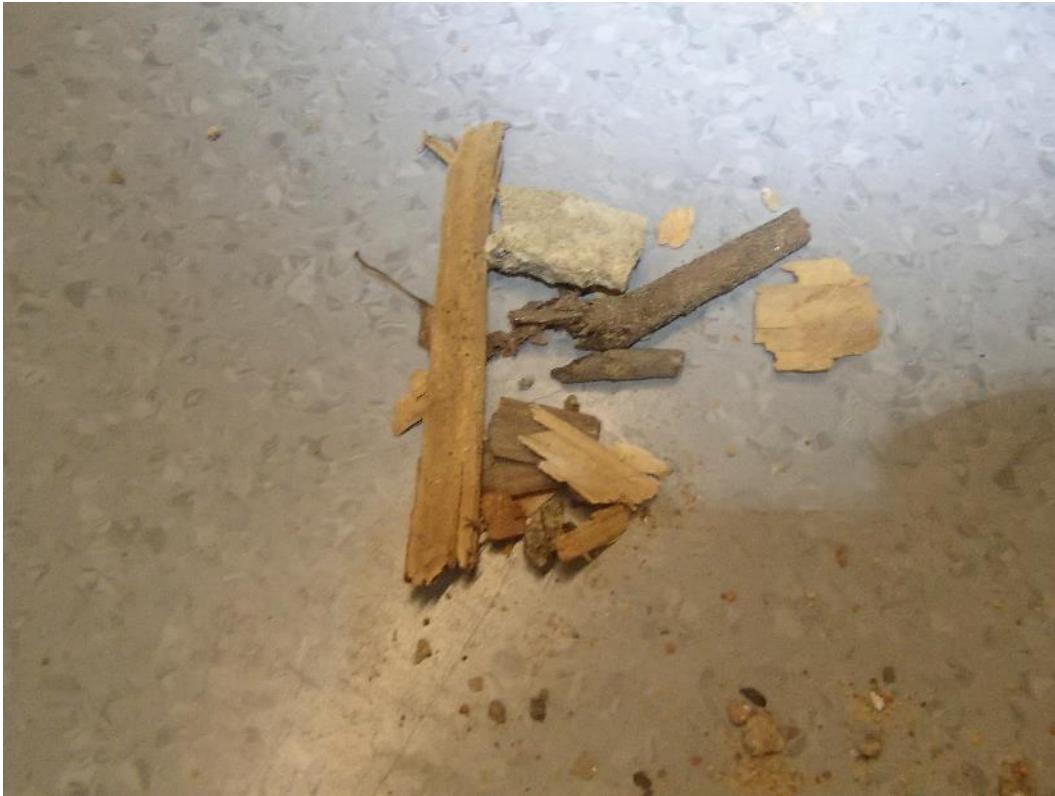
Kuva 13. Rakenneavaus, RAKL3, vanhan musiikkiluokan alapohjarakenteeseen. Alapohjan maatytyteessä havaittiin jonkin verran vanhaa puumateriaalia.

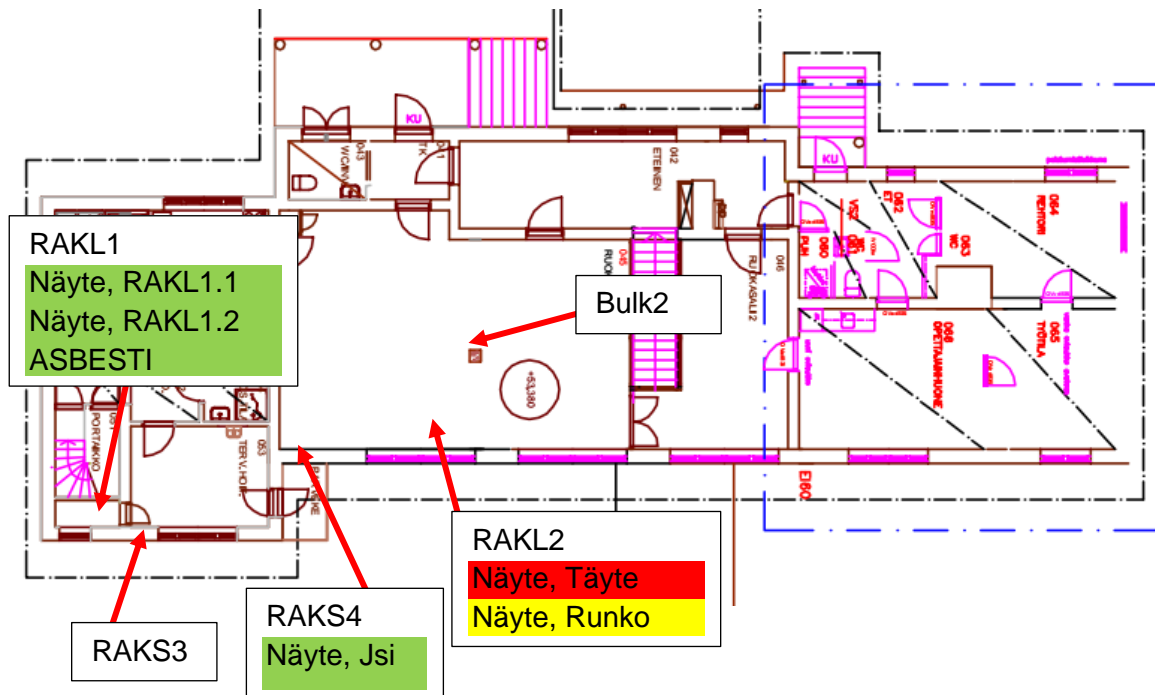
MITTAUS- JA NÄYTTEIDENOTTOKARTTA, 2. KERROS

Kaikki näytteenotto-, rakenneavauspaikat ja mittaukset on esitetty mittaus- ja näytteenotto-kartassa.
