**RAKENNUSHISTORIALLINEN SELVITYS  
TUUSULAN KUNNANTALO, 2018**

Tuusulan kunta  
Pia Sjöroos, kaavoituspäällikkö

Tengbom Oy  
Matias Mäenpää, arkkitehti

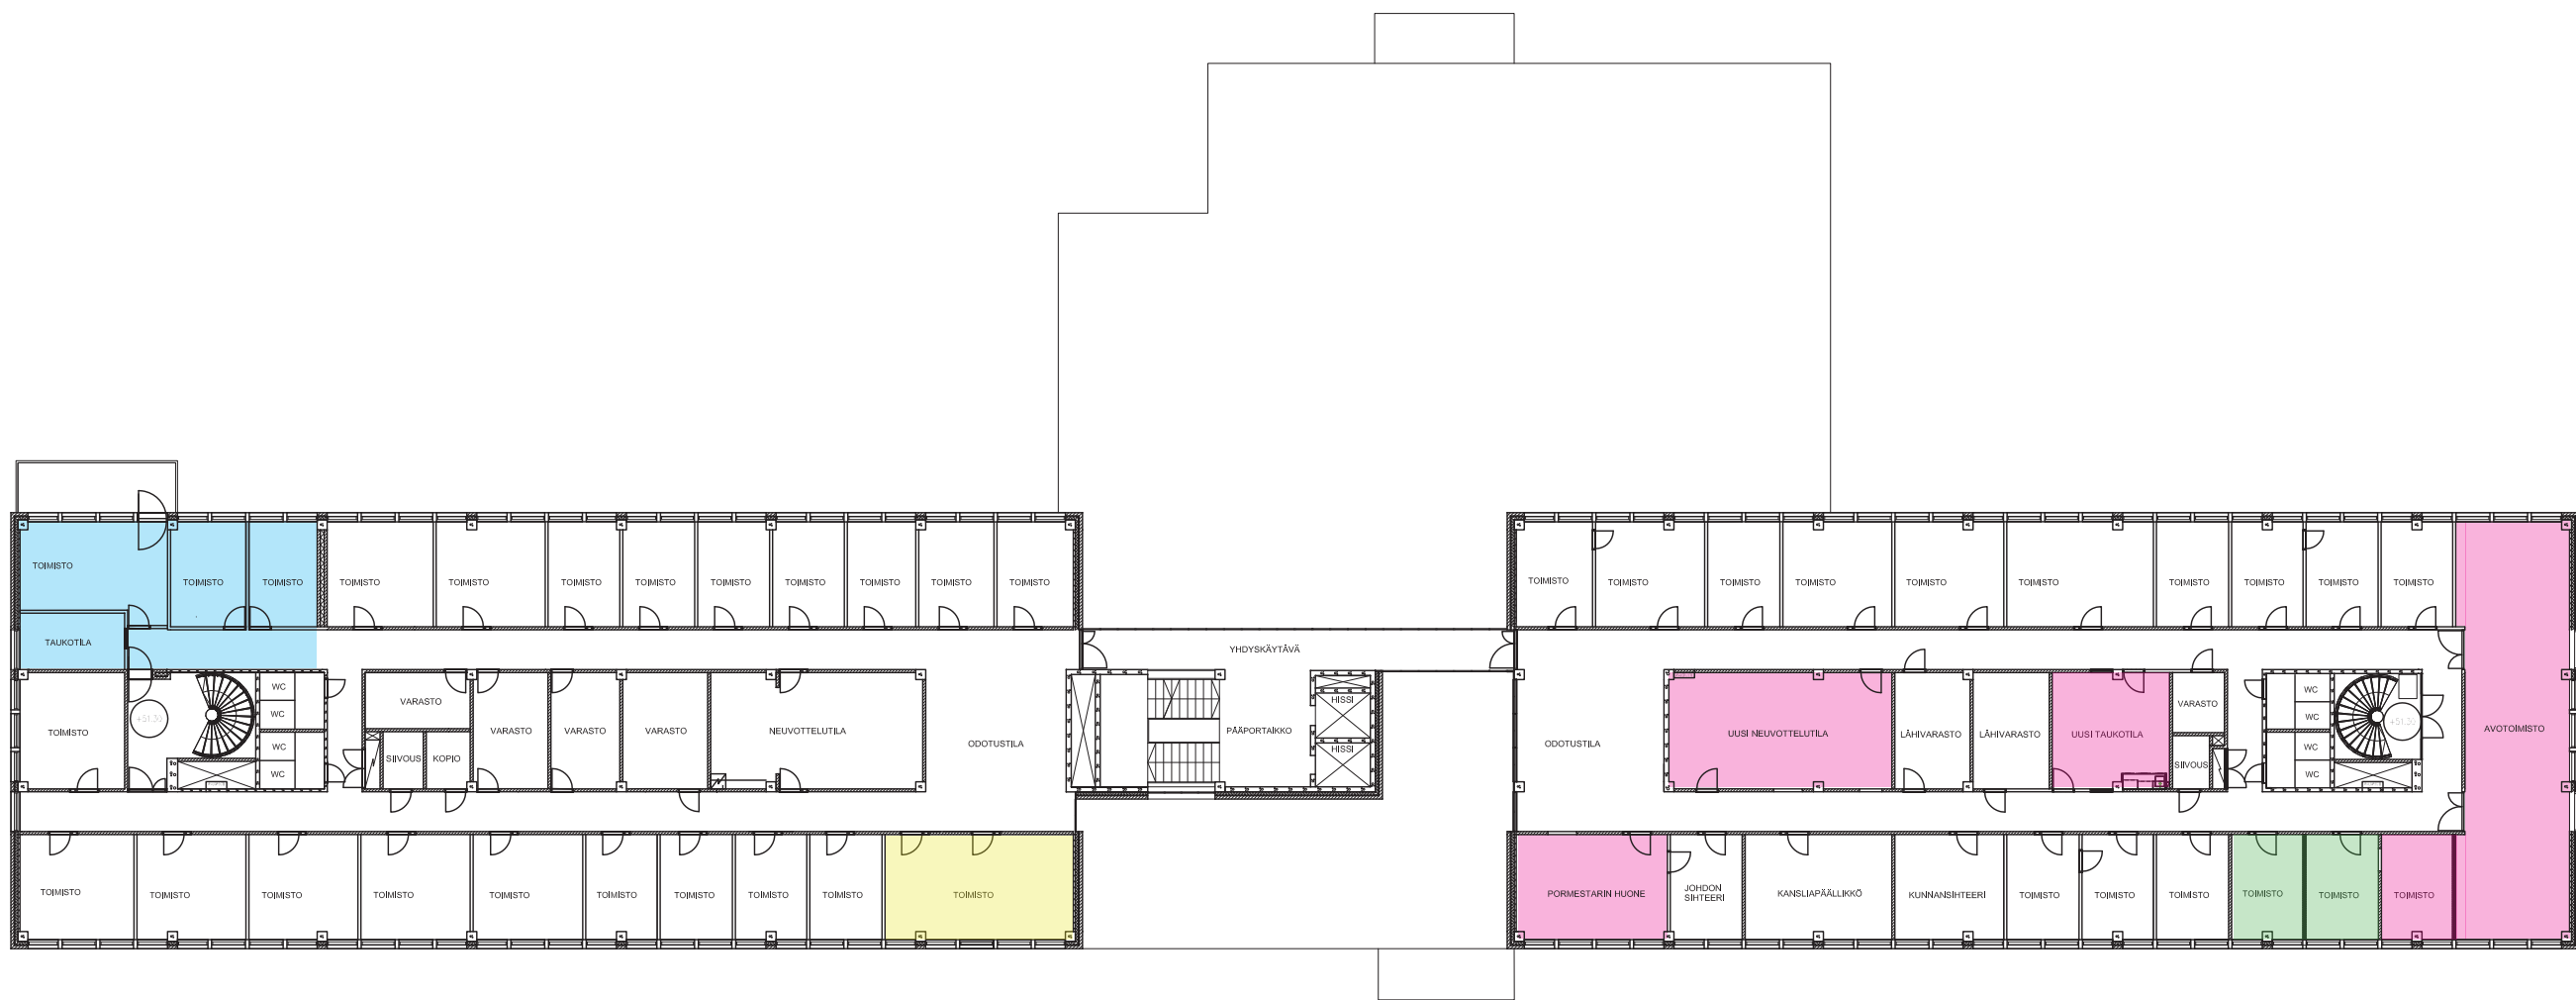
**2.KERROS PÄÄPIIRUSTUS 10.10.1980**

- TILAMUUTOS 2000-LUKU**
- TILAMUUTOS 1986**
- TILAMUUTOS 1990-LUKU**
- AJOITTAMATON TILAMUUTOS**

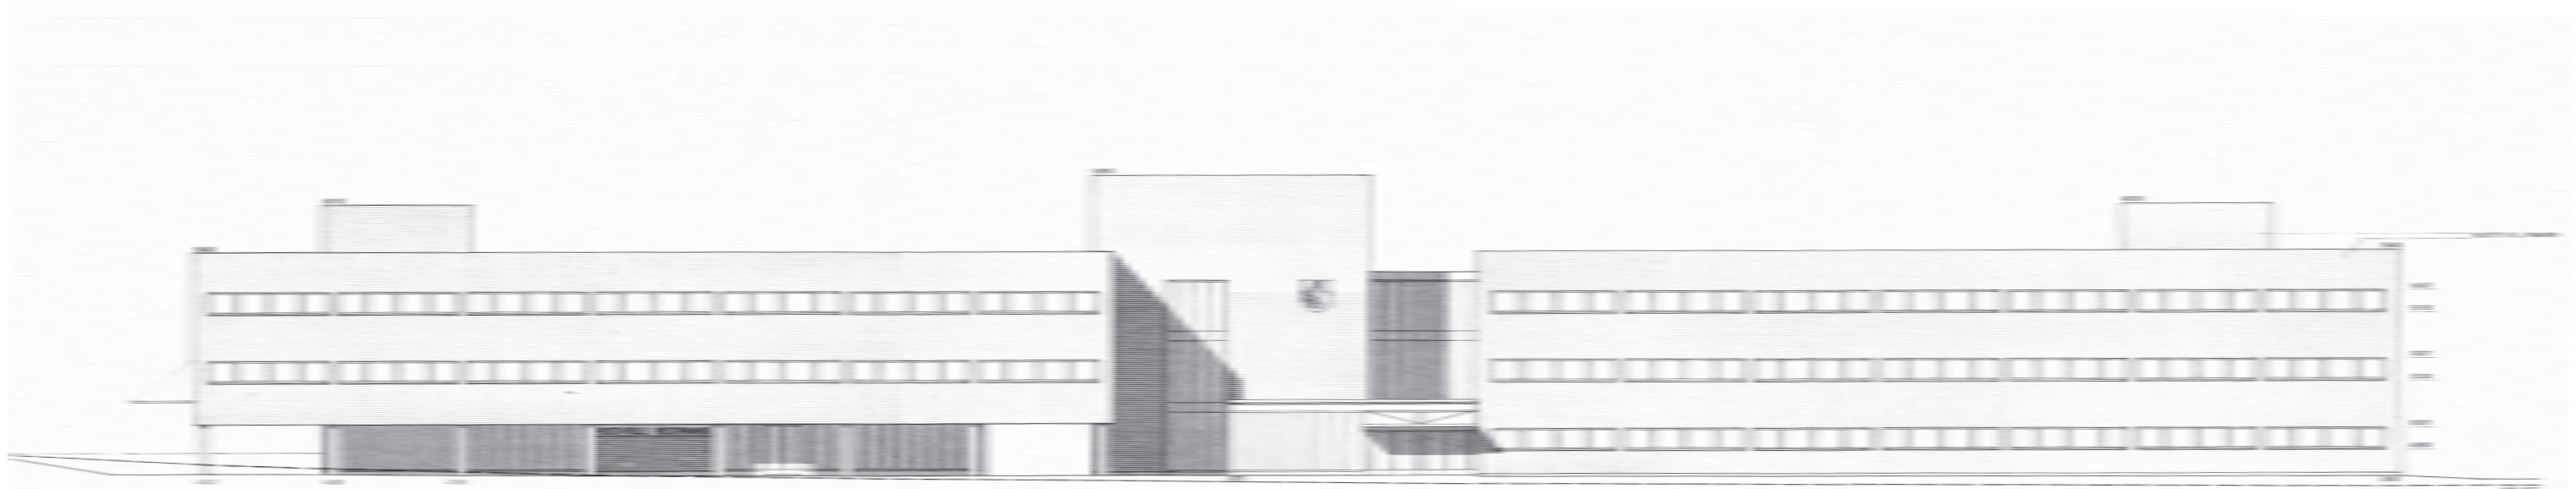
### JULKISIVU KAAKKOON PÄÄPIIRUSTUS 10.10.2018

Postin valomainos poistettiin tilamuutoksen yhteydessä vuonna 1987. Tuolloin kävelytunnelista poistettiin myös ilmoitustaulu ja tilalle vaihdettiin vaaleasta männystä pysty-laudoituus. Valkoinen maalaus on tullut vasta vuoden 1987 jälkeen. Aulan ja porrashuoneen sekä lasikäytävän umpiolasit on uusittu 2010 alkuperäisen mallin mukaisesti.

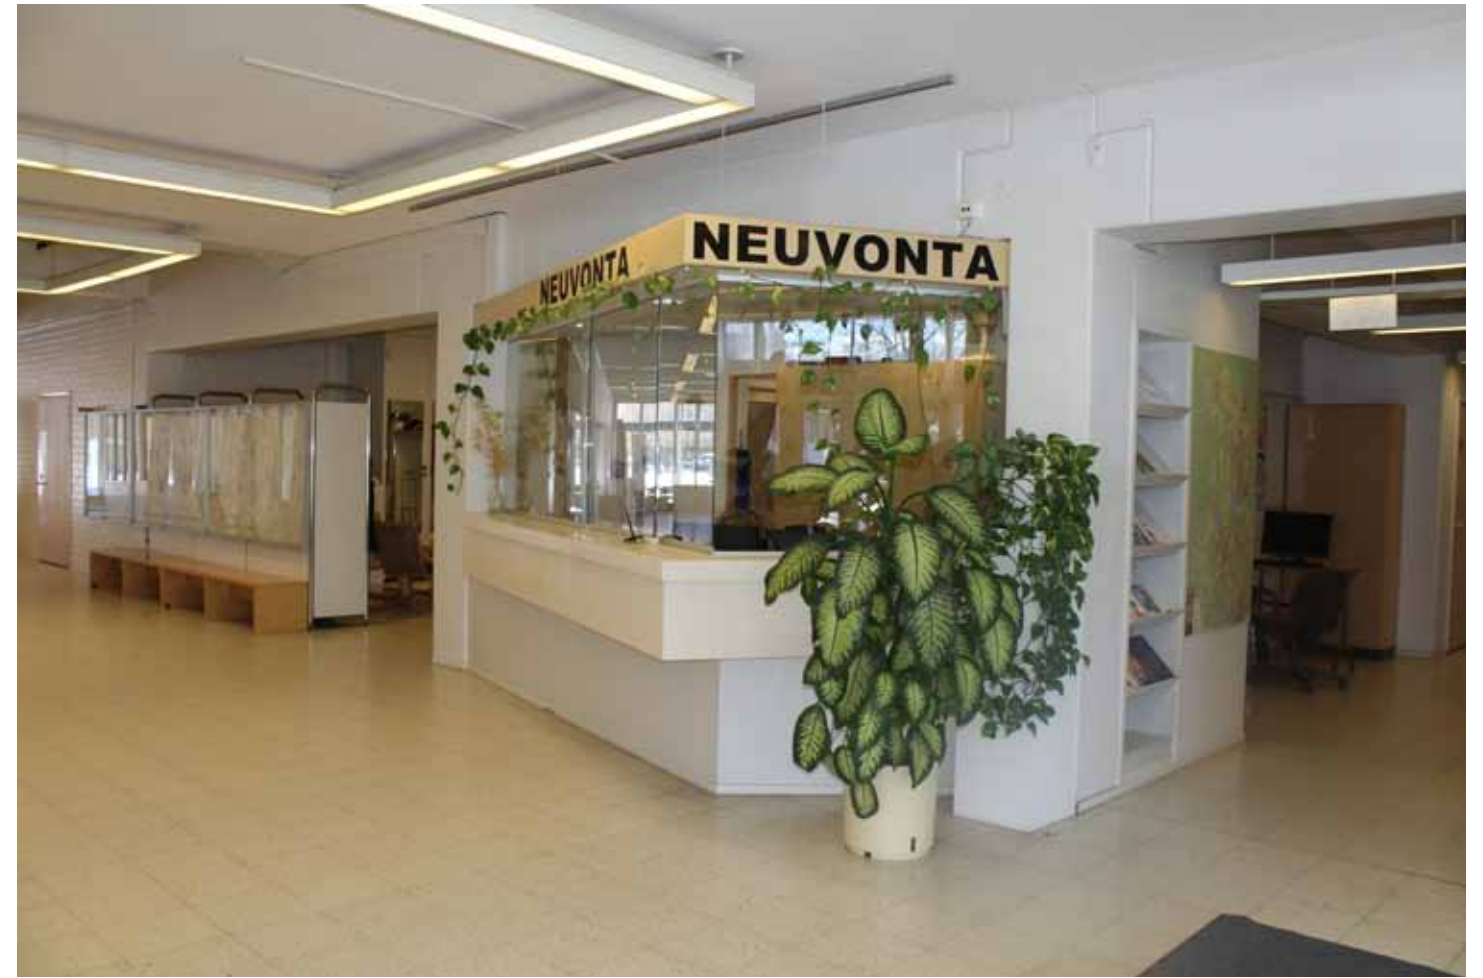
*Neuvontatiski on nikkaroitu jälkikäteen, samoin lasiset infotaulut eivät ole alkuperäisellä sijainnillaan.*

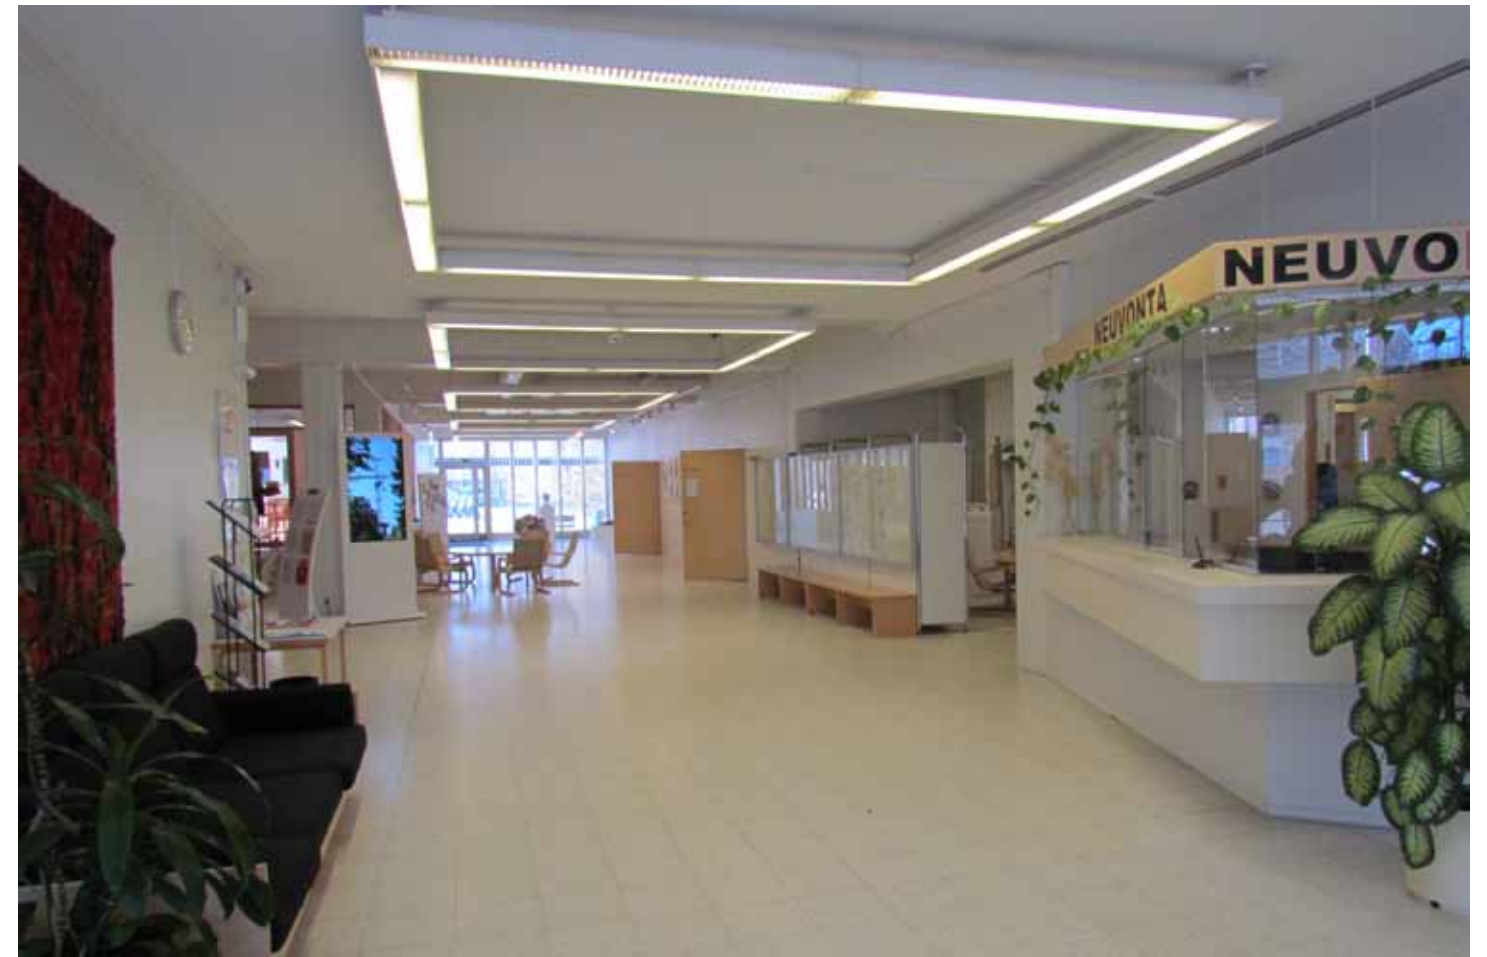
Uusi neuvontatiski ja lasisten info-taulujen sijoittelu ei sovi rakennuksen arkkitehtuuriin.

Sisäntuloaulassa on muutoksia tapahtunut informaatiotiskin uusien järjestelyjen myötä. Uusi 2010-luvulla rakennettu vastaanottotiski on ainoa asia omassa koordinaatistossaan ja sopii huonosti yhteen alkuperäisen arkkitehtuurin kanssa; tilanetta korostaa vanhan vastaanottotiski paikan jättäminen avovarastoksi ja lasisten infotaulurivistön kiinnittäminen osittain tiiliseinälle, osittain siirrettävien naulakoiden selkäpuolelle.

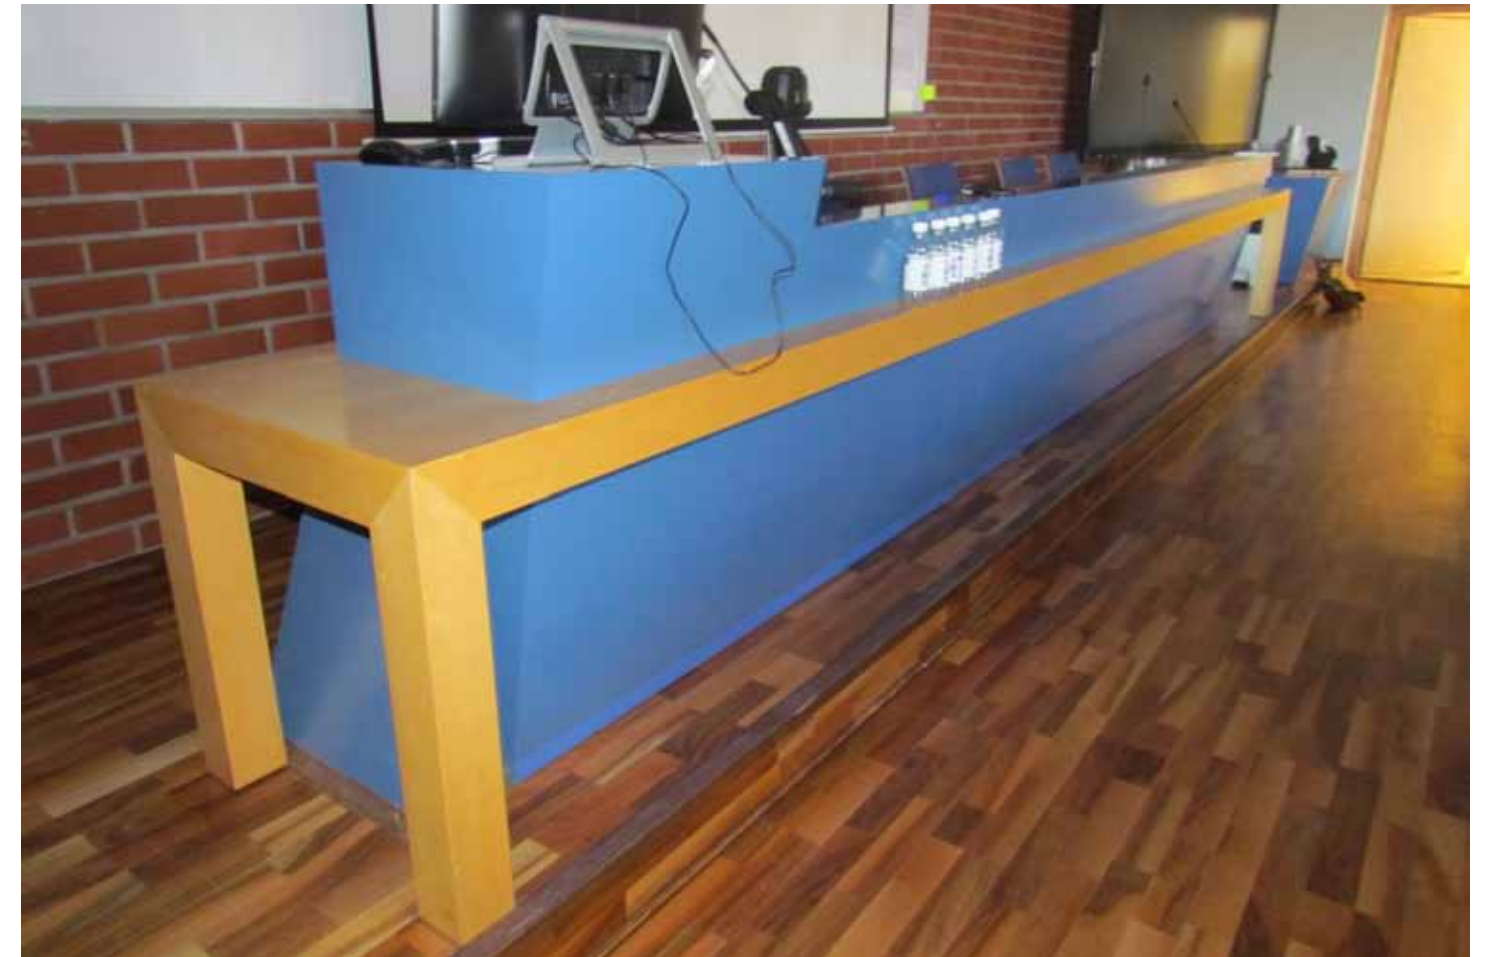
Puheenjohtajiston pöytä ei sovi postmodernin ilmeensä vuoksi rakennuksen arkkitehtuuriin. Kirjava lattiamateriaali on myös vieras.

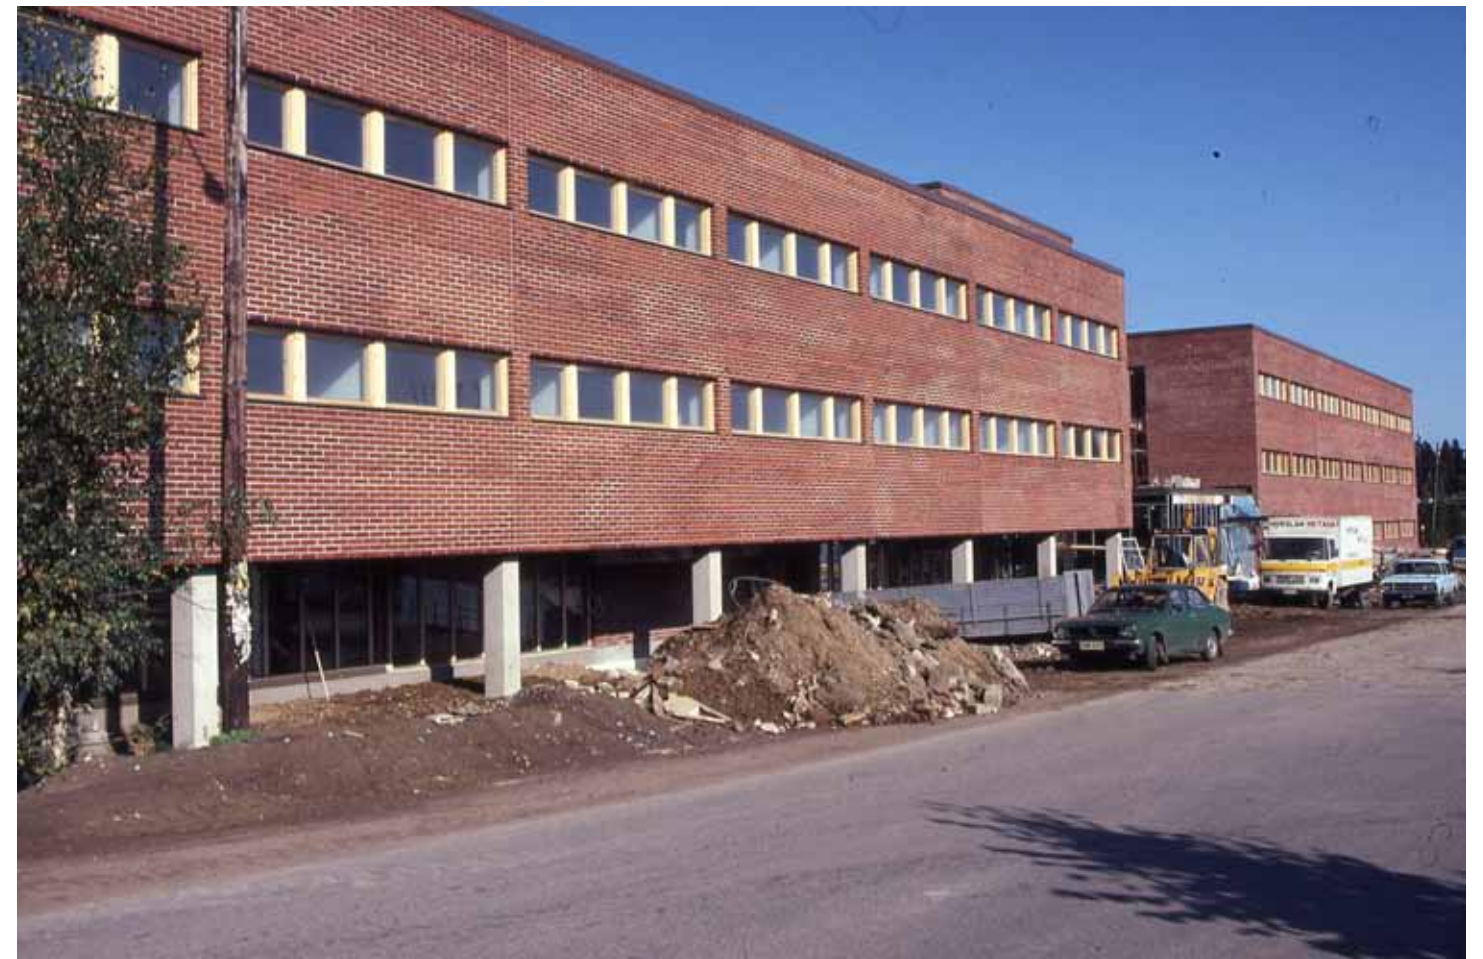
Rakennusaikainen valokuva, jossa näkyvät lakatut ikkunapuitteet. Valkoista maalausta ei ole rakennuksessa lainkaan.  
Valkoiset ikkunapuitteet vievät rakennuksen arkkitehtuuria tavanomaiseen suuntaan.
