Asiakirjatyyppi  
**Selvitys**

Päivämäärä  
**29.9.2023**

# TUUSULAN AMPUMAHIIHTOSTADIO- NIN TOIMINTAEDELLYTYKSET

Tuusulan ampumahiihtostadionin toimintaedellytykset

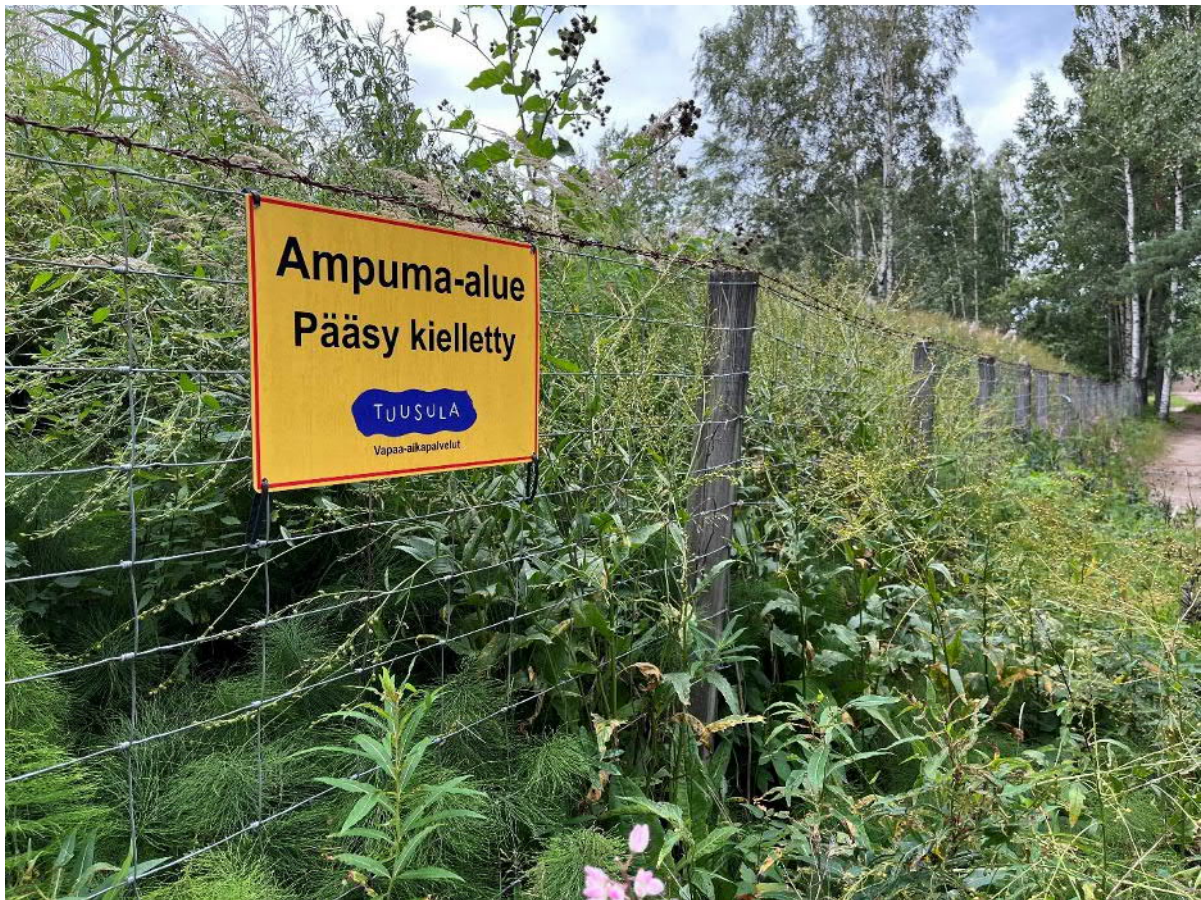
Ampumasuunta stadionilla on luoteesta kaakon suuntaan. Ampumahiihtostadionia reunustaa n. 2 m korkea verkkoaita, joka estää kulun alueelle. Urheilupuiston puolella (luoteisreuna) eli ampumapaikkojen suunnassa ei ole aitaa, joten sieltä on vapaa pääsy ampumarata-alueelle. Rataa ei ole aidattu ampumapenkan suunnasta, koska latujen on tultava ampuma-alueelle ja latukoneiden liikumisen sekä latupohjan paksuuden vuoksi toimivien porttirakenteiden sijoittelu alueelle olisi haastavaa. Portit jouduttaisiin talvella pitämään auki ja kesällä ne vaikeuttaisivat rullahiihtoradan käyttöä. Rullahiihtoradan käyttäjistä suurin osa on muita kuin ampumahiihtäjiä.

**Kuva 2-3: Ampumahiihtostadionia ympäröivä verkkoaita.**

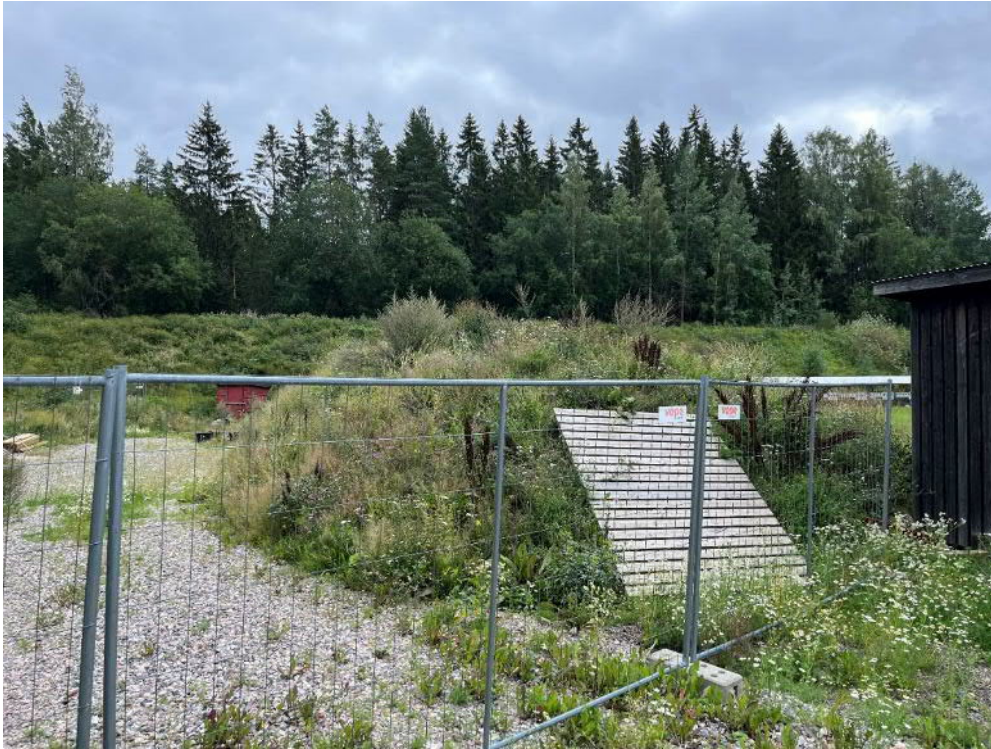
Ampumarata on ympäröity sivu- ja taustavalleilla. Eteläpuolen sivuvallin korkeus on n. 3,5 m ampumapaikan tasosta, taustavallin ja pohjoispuoleisen sivuvallin korkeus on 5..6 m. Nämä vallit on rakennettu stadionille jo toiminnan alkaessa 1980-luvulla. Lisäksi vuonna 2018 toteutetun ympäristöluvan määräaikaistarkastuksen jälkeen ampuma-alueen pohjoispuolelle on rakennettu n. 5 metriä korkea välivalli erottamaan varastoalueen ampuma-alueesta.

**Kuva 2-4: Vuoden 2018 määräaikaistarkistuksen jälkeen rakennettu välivalli. Taustalla näkyy aiemmin rakennettu taustavalli.**

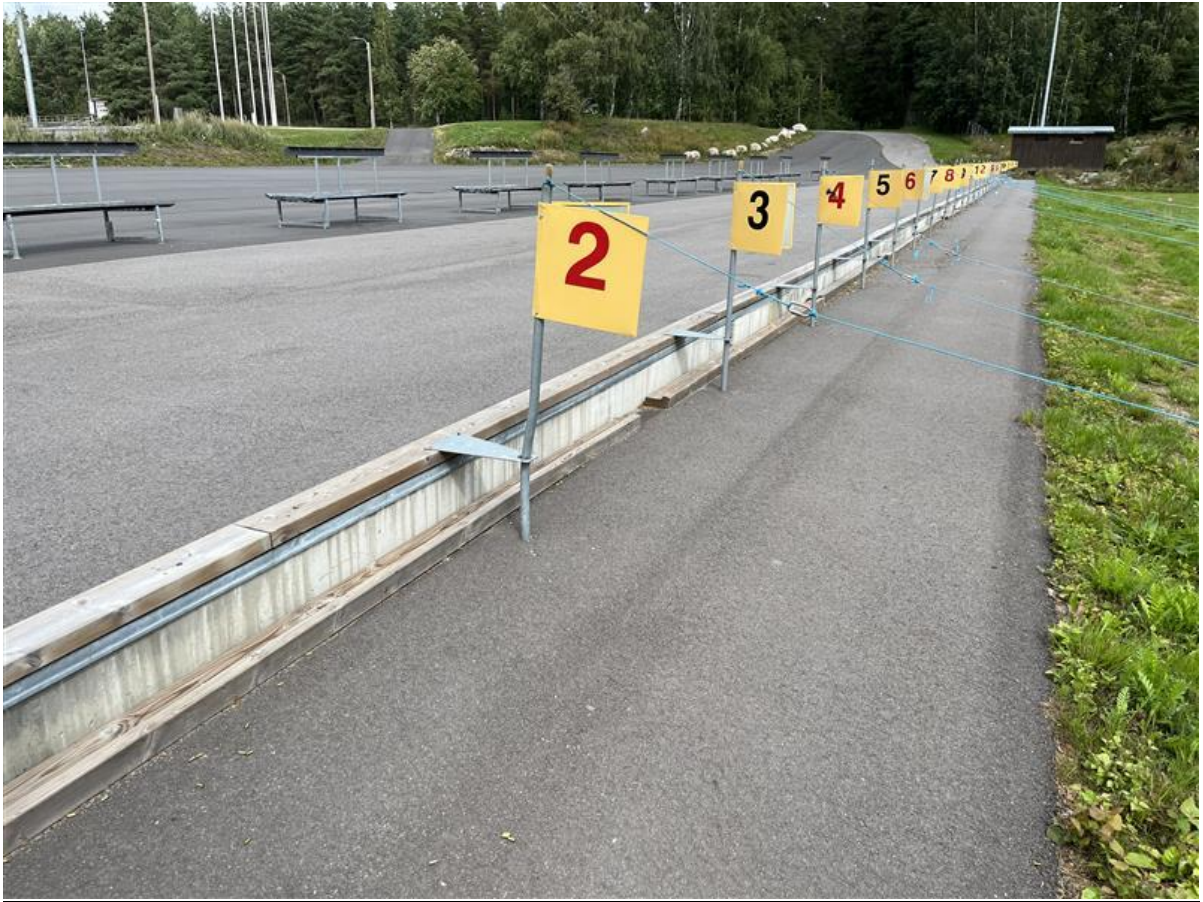
Ampumapaikan edusta on asfaltoitu ja siltä alueelta voidaan kerätä hylsyä talteen (kuva 3–2). Hylsyjä kerätään säännöllisesti; harjoitusten jälkeen hylsyä kerätään ampumalinjan takaa ja ampumaradan edestä talkoilla säännöllisesti.

Kuva 3-2. Asfaltoitu alue ampumapaikalta.

Ampumapaikan edusta on asfaltoitu ja viemäröity. Hulevedet ohjautuvat alueelta kahden keräyskai-  
von kautta kunnan hulevesiviemäriin. Hulevesiviemärin purkupaikka sijaitsee pohjavesialueella  
Tuusulan urheilukentän itäpuolella.

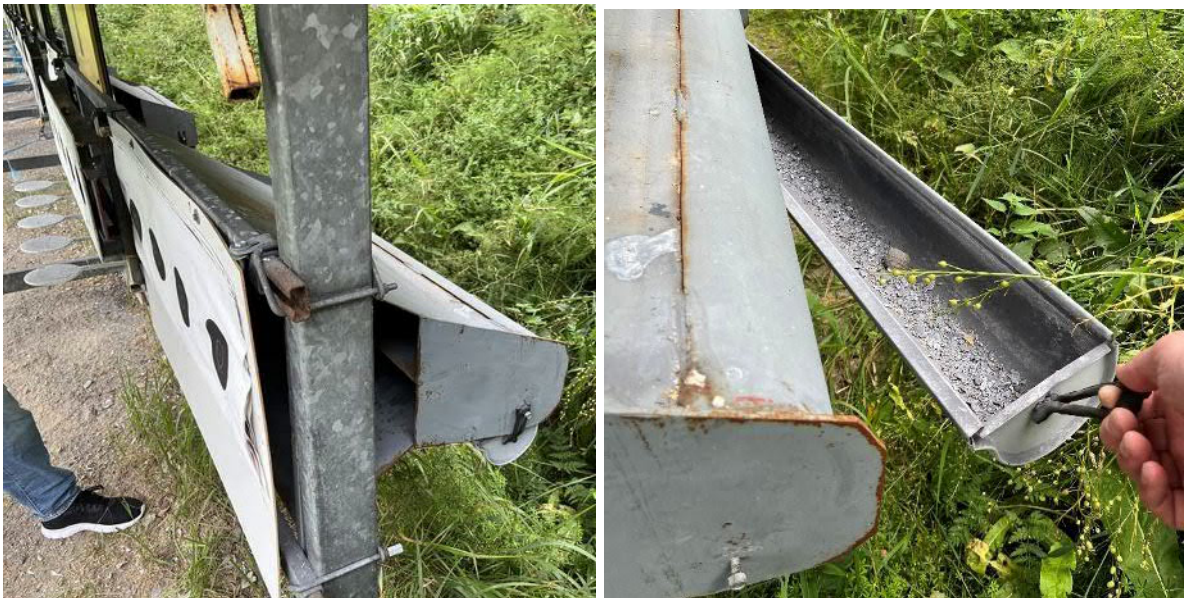
Paperisten ampumataulujen alueilta luodit kerätään keräyskouruihin (kuva 3–3). Maastokäynnin yhteydessä todettiin, että keräyskourujen avulla saadaan luodit kerättyä hyvin talteen, eikä niitä ampumataulujen alueella ollut havaittavissa maanpinnalla.

Kuva 3-3. Paperisten ampumataulujen luotien keräyskourut.

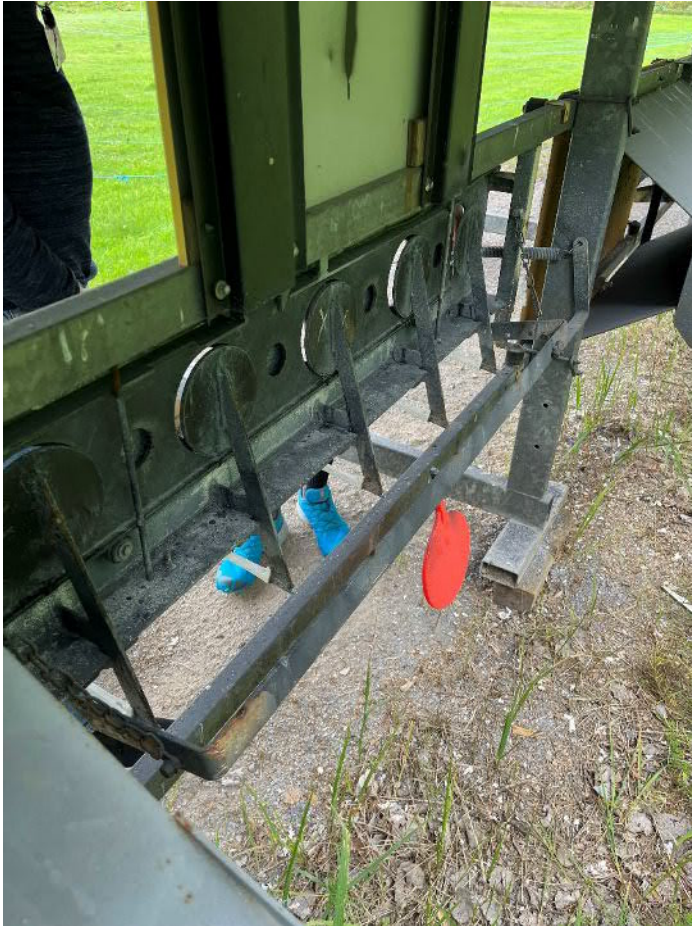
Metallitauluista vastaavaa keräystä ei ole toteutettu (kuva 3–4), koska niiden kerääminen on koettu hankalaksi luotien pirstoutumisen vuoksi. Noin puolet luodeista ammutaan tauluihin ja niiden käyttö on suurinta talvella, kun taas paperitaulujen käyttö suurinta kesällä.

Kuva 3-4. Metallisten ampumataulujen tausta.

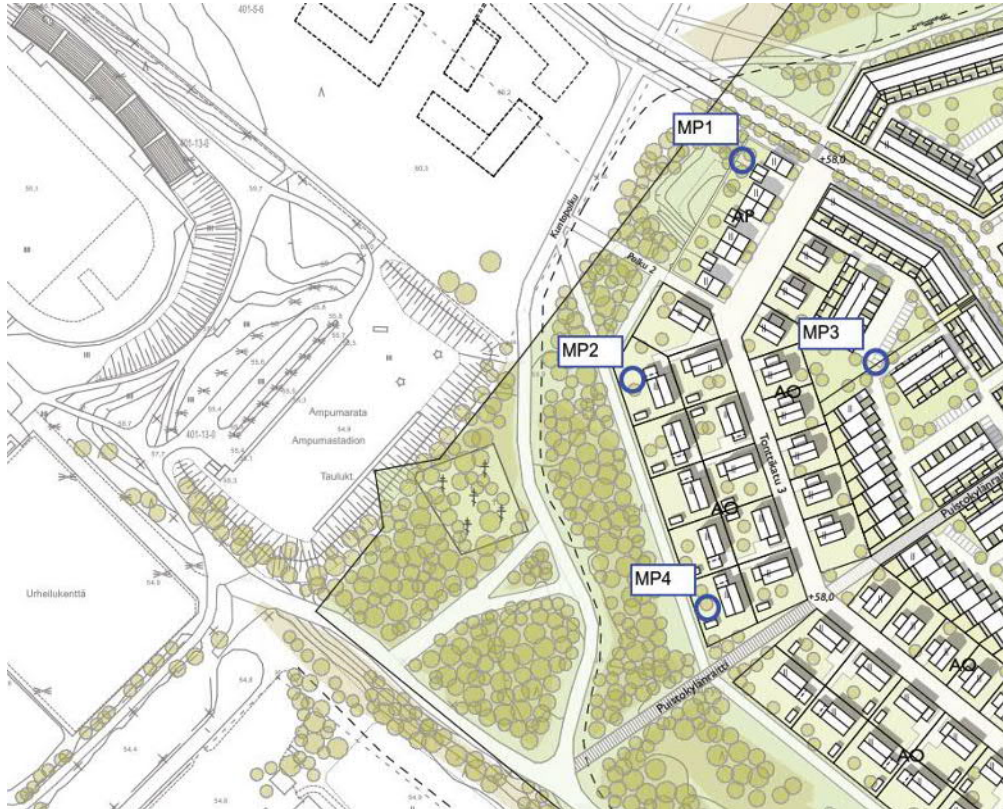
Melumittauksia tehtiin neljässä pisteessä (kuva 3–8). Mittaustulosten yhteenveto (keskiarvot) on esitetty taulukossa 3–4. Mittausraportti on liitteenä 4.

Kuva 3-8. Melumittauspisteet MP1-MP4.

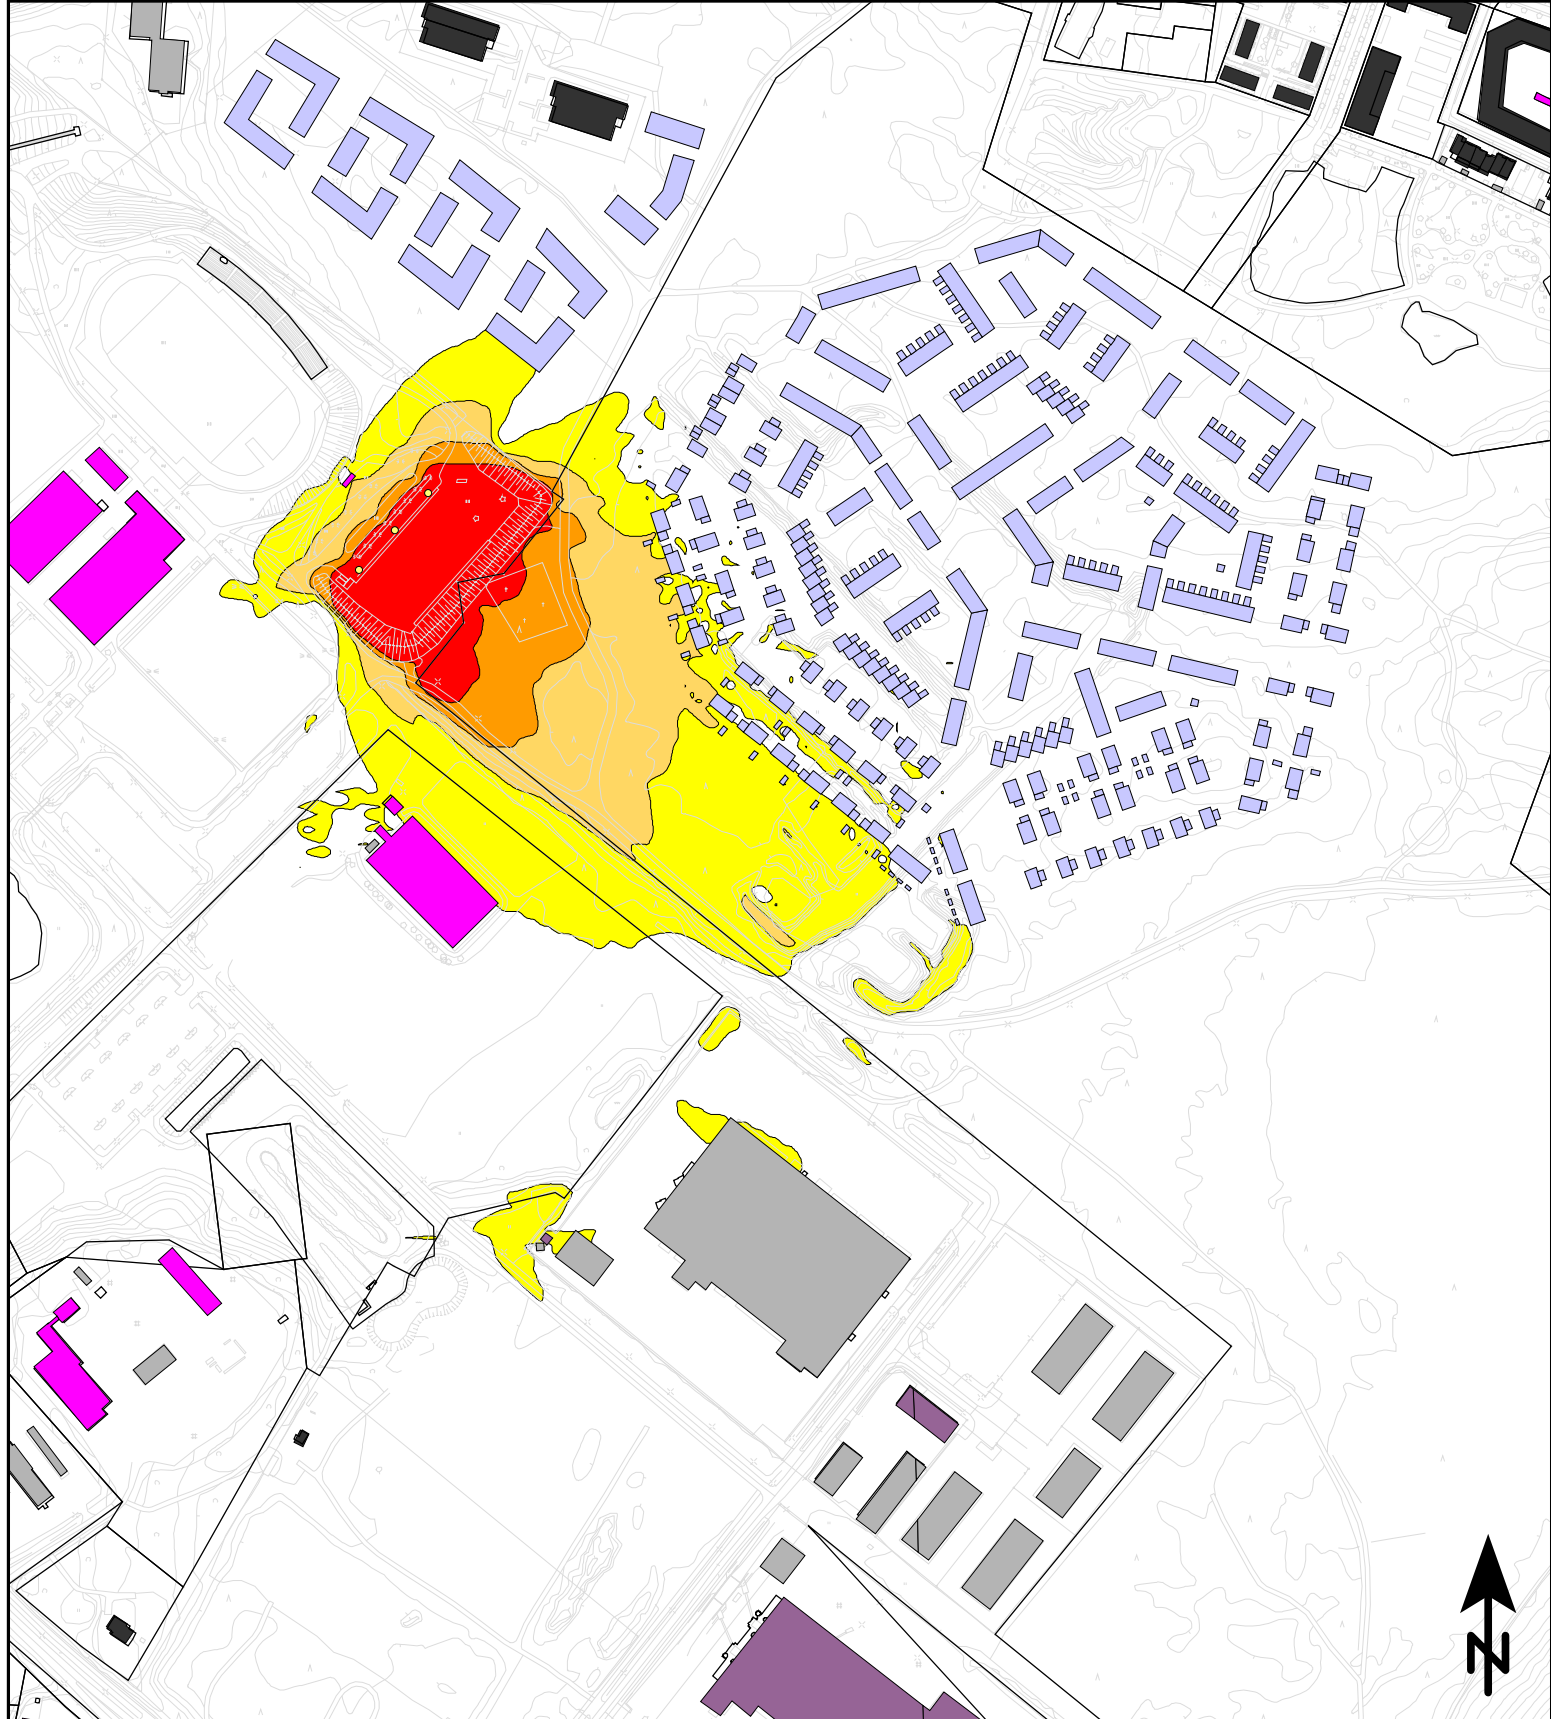
Ampumahiihtostadion,  
Ampumamelun enimmäisäänitasot  $L_{AImax}$

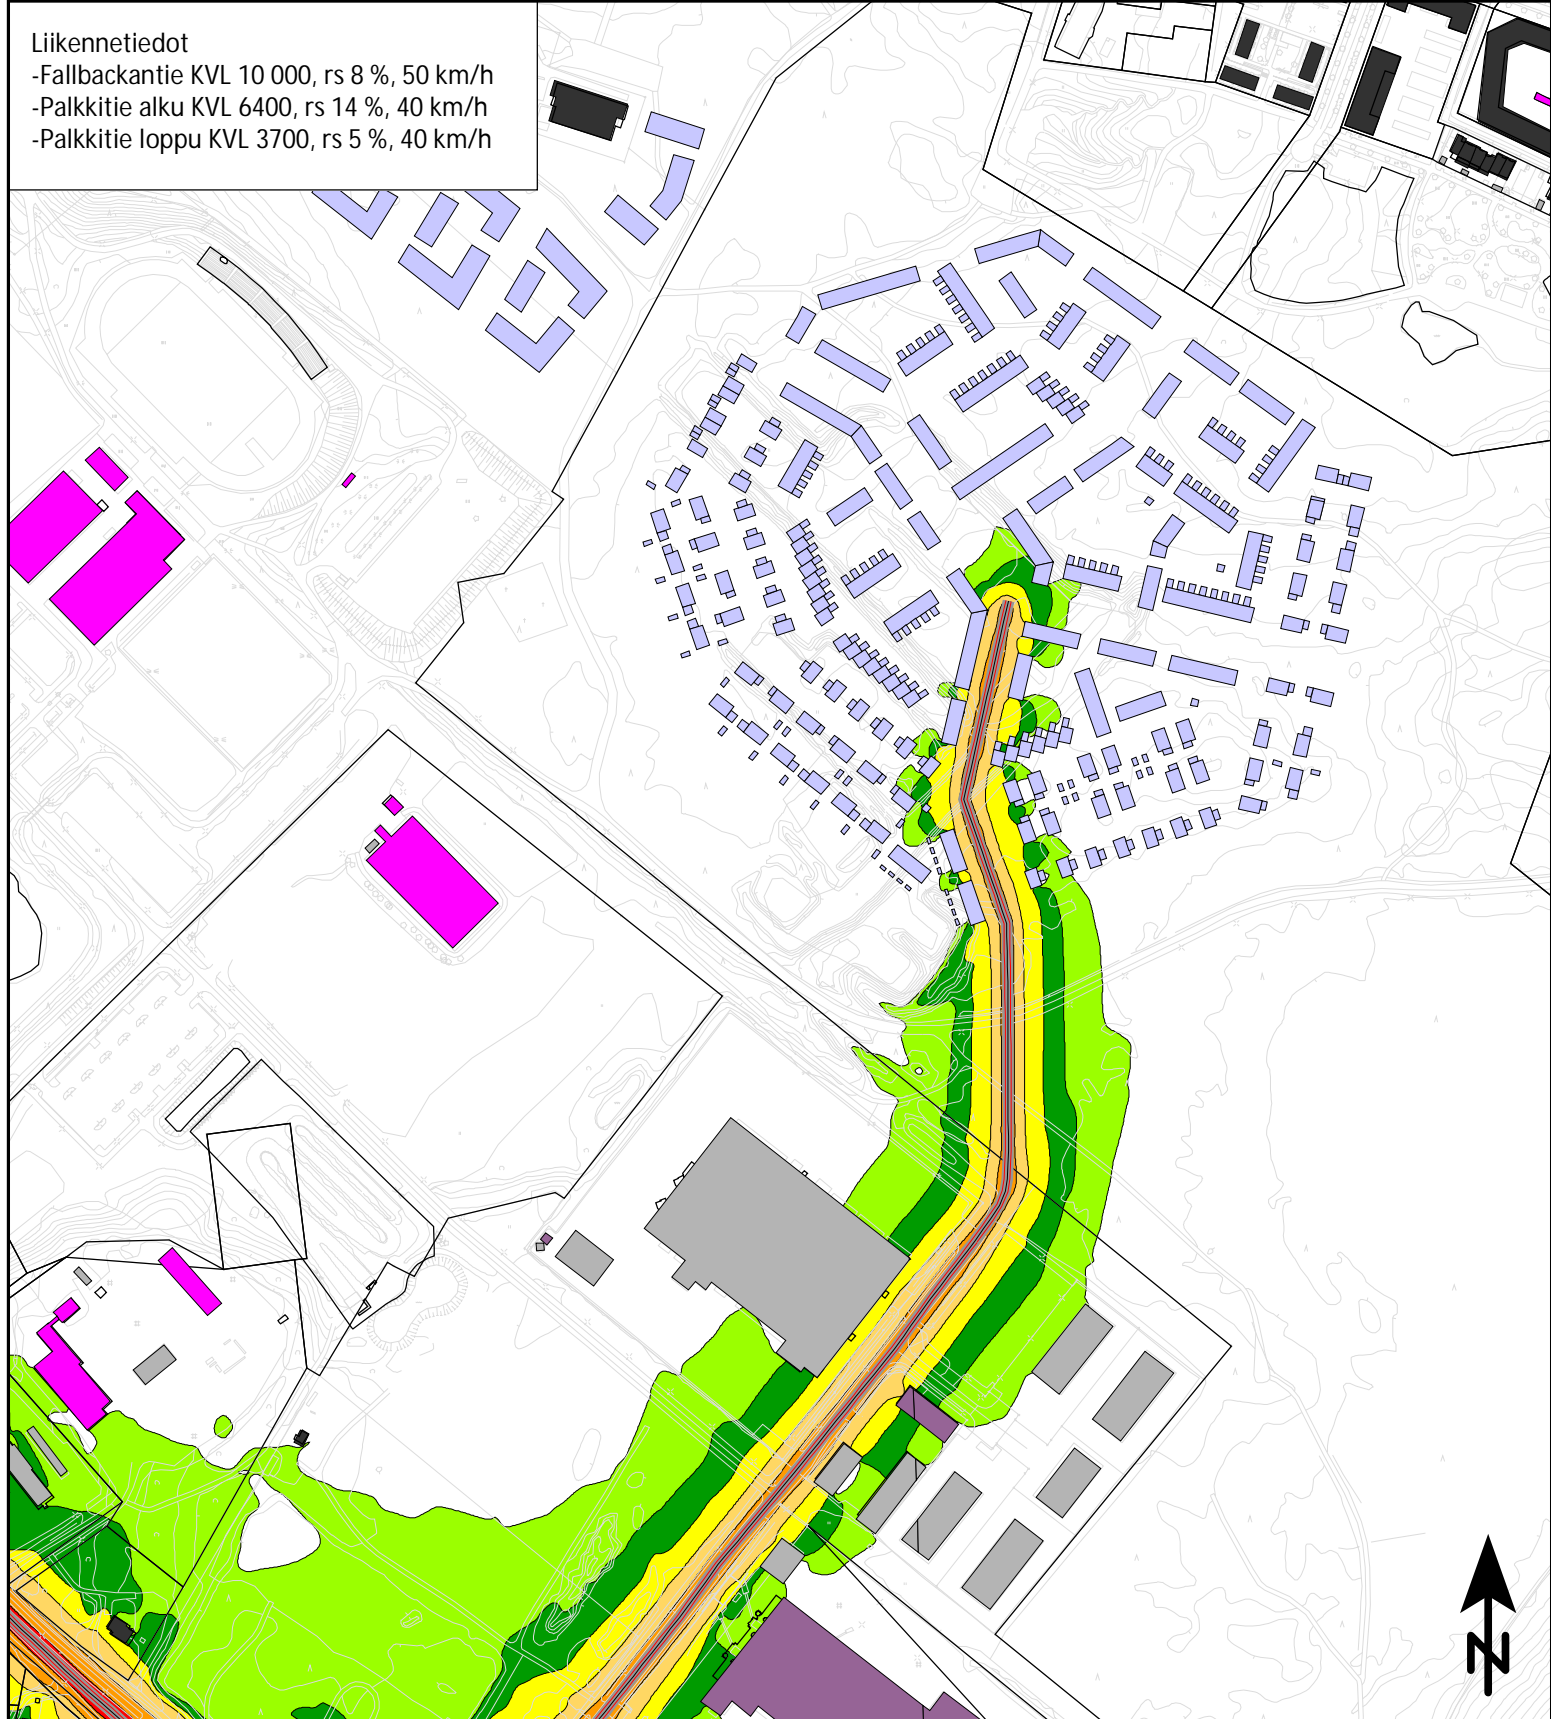
Tieliikenteen päiväajan  
keskiäänitaso  $L_{Aeq7-22}$

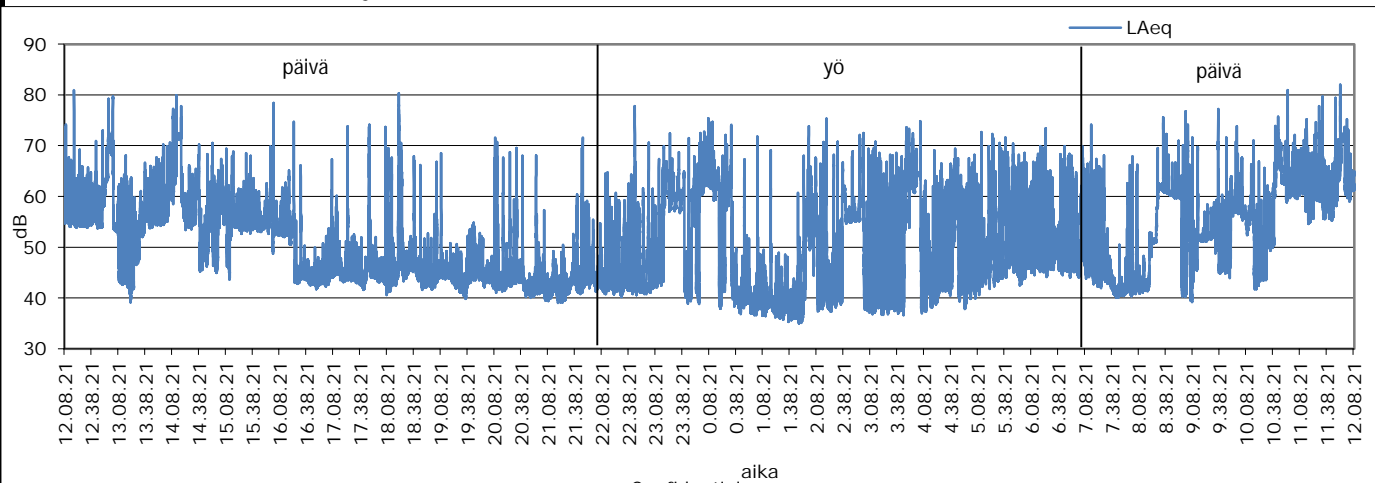
**Äänitason vaihtelun kuvaaja:**
