RAKENNE- JA TALOTEKNINEN SELVITYS, KÄYTTÖTARKOITUKSEN MUUTOS

Hyökkälän koulu, laajennusosa

Kirkkotie 9-11, 04300 Tuusula

Työ nro	120773.HH234407
Raportin päiväys	26.4.2023
Viimeisin päivitys

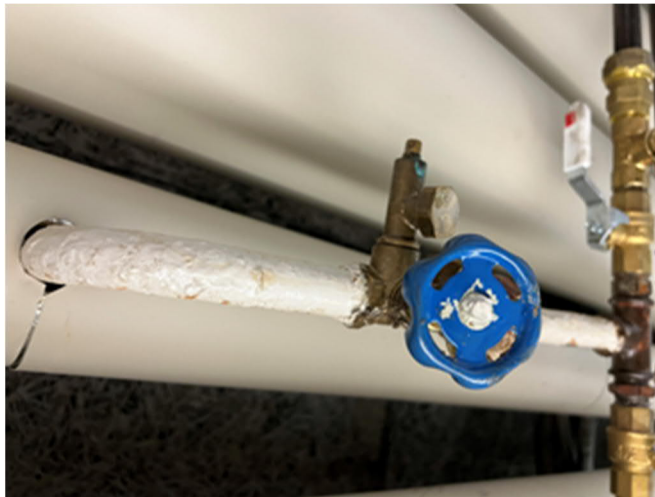
Vanhat lämmityksen sulkuventtiilit ovat jumiutuneet ja niissä on jälkiä karavuodoista. Venttiilien uusimisen arvioidaan ajoittuvan tarkastelujaksolle.

Kuva 4.1.1: Vanha lämmitysverkoston sulkuventtiili.

Lämpöjohtoihin ehdotetaan tehtäväksi putkiston korkean iän takia putkistojen kuntotutkimus röntgenkuvaamalla. Kuntotutkimuksen perusteella pystytään määrittämään lämpöjohtojen arvioitu jäljellä oleva käyttöikä, kunto sekä toimenpidetarpeet.

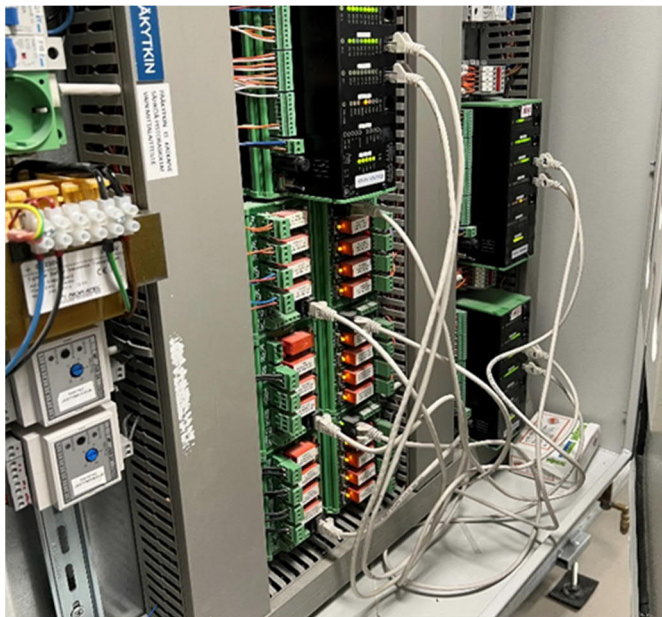
B-rakennusosan ilmanvaihtokoneiden ja lämmönjakokeskuksen uusimisen yhteydessä niiden automaatiojärjestelmät alajakokeskuksineen ja ohjelmisto päivityksineen ajankohtaista uusia.

Kuva 4.5.1. Kuva A-osan 2016 peruskorjatun ilmanvaihtokonehuoneen alajakokeskuksesta

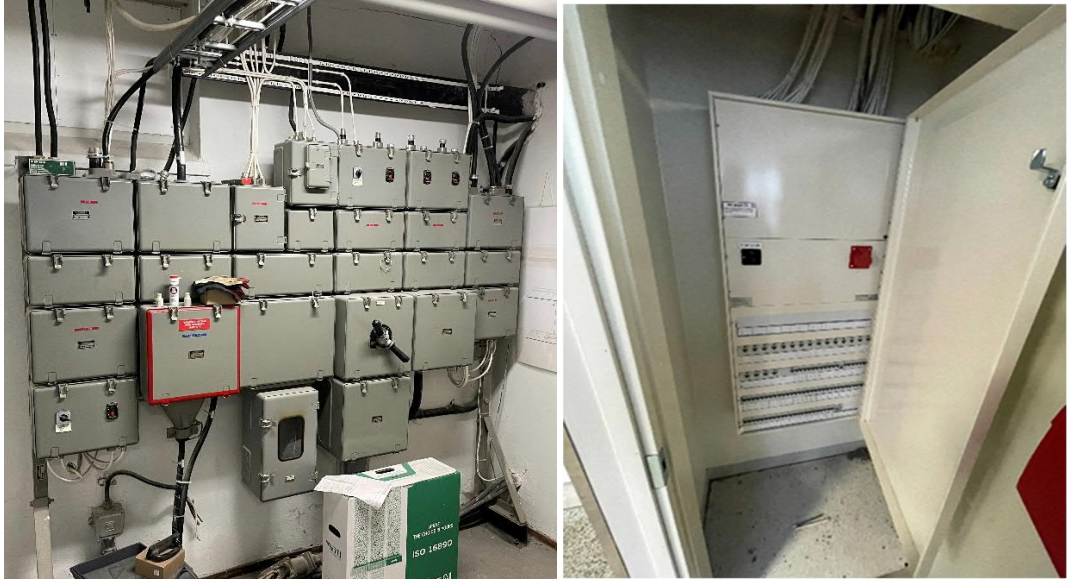
Kuvat 5.2.1-5.2.2: Vanha nousukeskus ja uusittu ryhmäkeskus.

Toimenpide-ehdotus sisältää nykyisten keskusten selvityksen, suunnittelun ja uusimisen rakennuttamis- ja valvontatehtävineen.

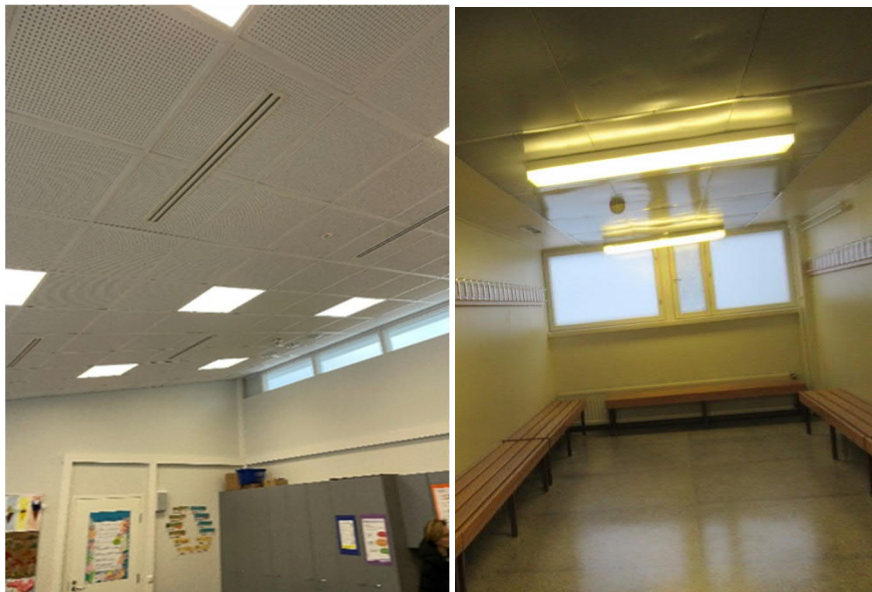
Kuvat 5.3.1-5.3.2: Esimerkkejä uusitusta ja uusimattomasta sisävalaistuksesta.

Uusitaan ikääntyneet sisävalaisimet. Ikääntyneitä valaisimia on varsinkin rakennusosalla, jossa on urheilusali. Valaisimien uusiminen kannattaa ajoittaa tilojen muun saneerauksen yhteyteen.

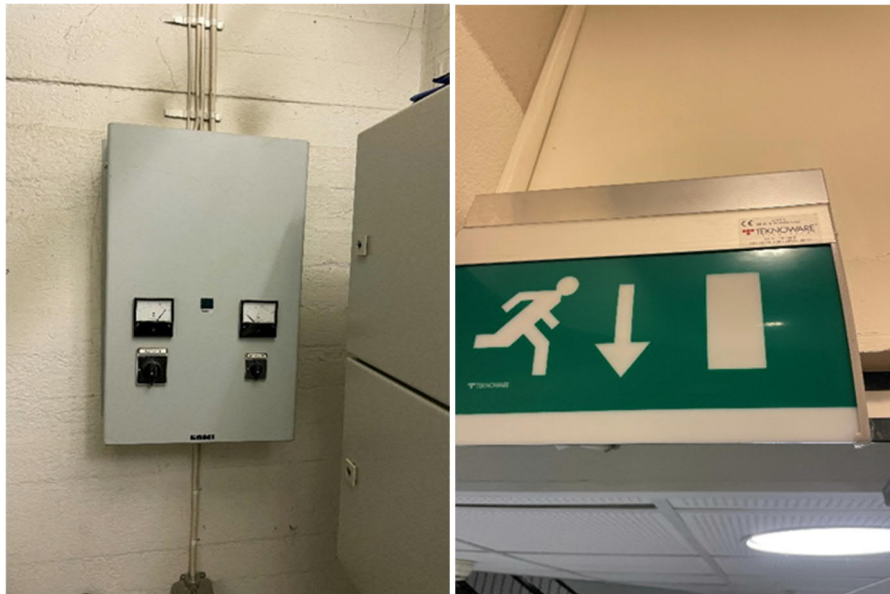
Poistumistievalaistusjärjestelmä on ikääntynyt ja sen valaisimien led-valonlähteiden valaistusvoimakkuus on heikentynyt. Tarkastelujaksolla ehdotetaan koko järjestelmä uusittavaksi. Uusi järjestelmä ehdotetaan toteutettavaksi yksikkövalaisimilla, koska palonkestävän johtojärjestelmän toteuttaminen olemassa olevaan rakennukseen ei ole kustannuksellisesti järkevää.

Kuvat 5.4.1-5.4.2: Turvavalokeskus ja poistumistievalaisin.

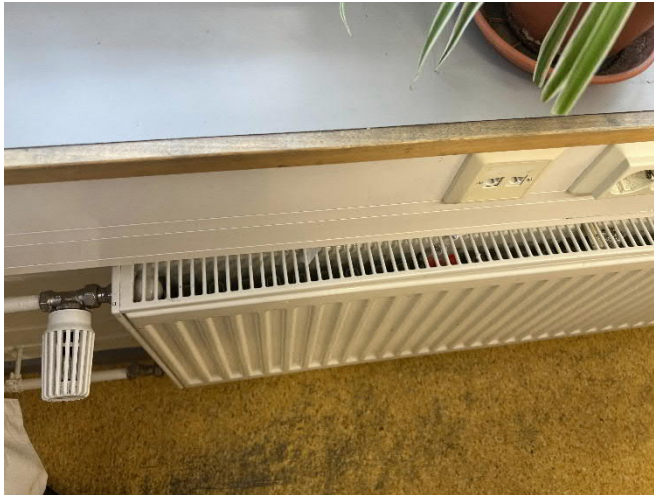
Lämmitysjärjestelmät ovat vielä melko hyvässä kunnossa.

Kuva 4.1.1: Luokkahuoneen lämmityspatteri ja termostaattiventtiili

Laajennusosaa palvelevan lämmönjakokeskuksen saneeraus sekä patteriventtiilien uusiminen tulee teknisen käyttöiän perusteella ajoittumaan tarkastelujakson puolivälin tienoille.

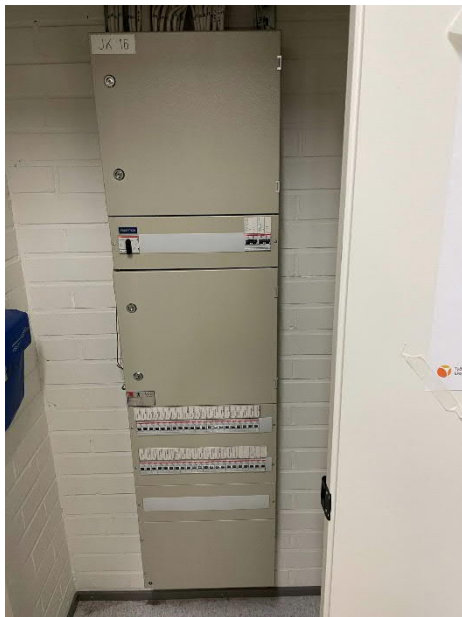
Rakennusosan sähköasennukset ovat vuodelta 2004 ja ne ovat tyydyttävässä toimintakunnossa. Järjestelmiin ei arvioida kohdistuvan tarkastelujaksolla normaalia huoltoa merkittävämpää toimenpidetarvetta.

Kuva 5.1.1: Kohteen ryhmäkeskus.

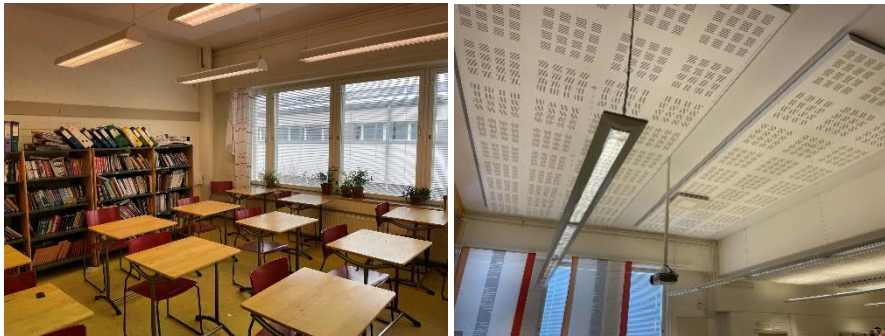
Valaistusjärjestelmät ovat alkuperäisiä, vuodelta 2004. Pääosin käytössä on loistelamppuvalaisimia. Loisteputkien myynti on loppunut vuonna 2023, mutta valaisimiin voidaan käyttää korvaavia led-putkia.

Valaisimet ovat tyydyttävässä käyttökunnossa, eikä niiden uusiminen ole vielä välttämätöntä. Jaksolla kannattaa kuitenkin varautua valaisimien osittaiseen uusimiseen.

Kuvat 5.2.1-5.2.2: Esimerkkejä sisävalaistuksesta.

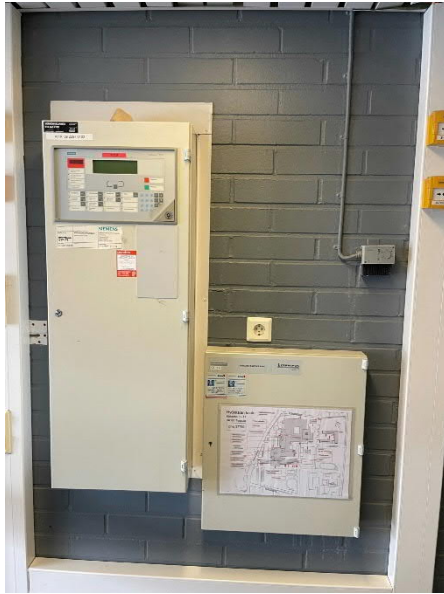
Järjestelmän arvioidaan olevan tyydyttävässä toimintakunnossa, eikä siihen arvioida kohdistuvan normaalia huoltoa merkittävämpää toimenpidetarvetta tarkastelujaksolla.

Kuvat 5.4.1: Paloilmoitinkeskus.

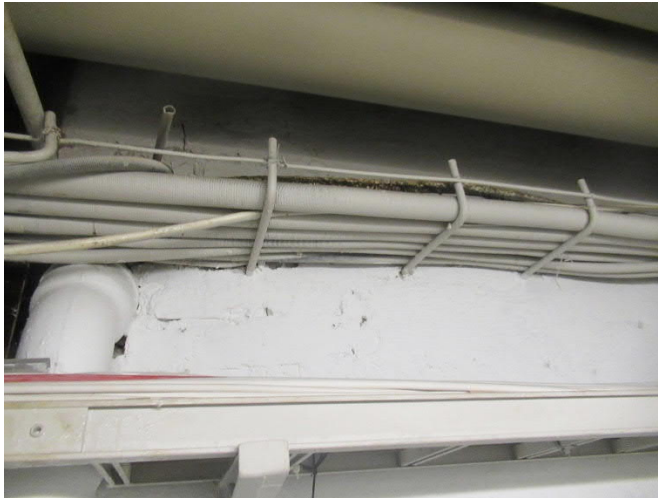
Vesi- ja viemäriverkosto on peruskorjaamattomilta osin rakennuksen rakentamisen ajoilta. Putkistot ovat siten uusimattomilta osin jo teknisen käyttöikänsä lopussa.

Kuva 4.2.1: Vanha muovillinen valurautaviemäri pohjakerroksen käytävätilan katossa.

Vesi- ja viemäriverkostoille suositellaan tehtäväksi putkistojen kuntotutkimus röntgenkuvauksin niiden jäljellä olevan käyttöiän, kunnon ja toimenpidetarpeiden määrittämiseksi. Viemäriverkoston sisäpuolisen kunnon määrittämiseksi myös pohjaviemärit on tarkoituksenmukaista TV-kuvata.

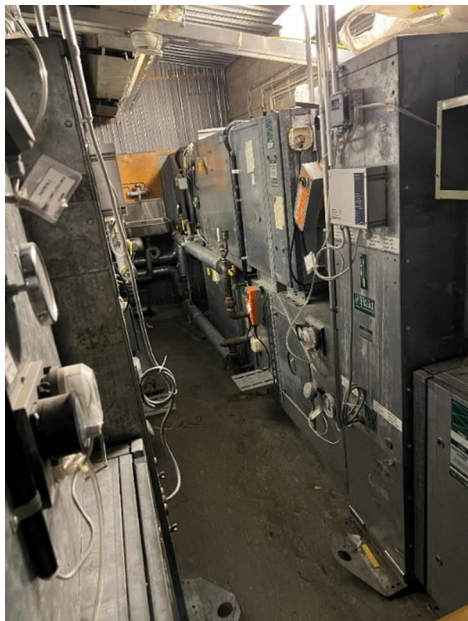
B-osan ilmanvaihtojärjestelmät alkavat olla käyttöikänsä lopussa, joten niiden uusimiseen on syytä varautua tarkastelujaksolla.

Kuva 4.3.1: B-osan ilmanvaihtokoneet TK2 ja TK3.

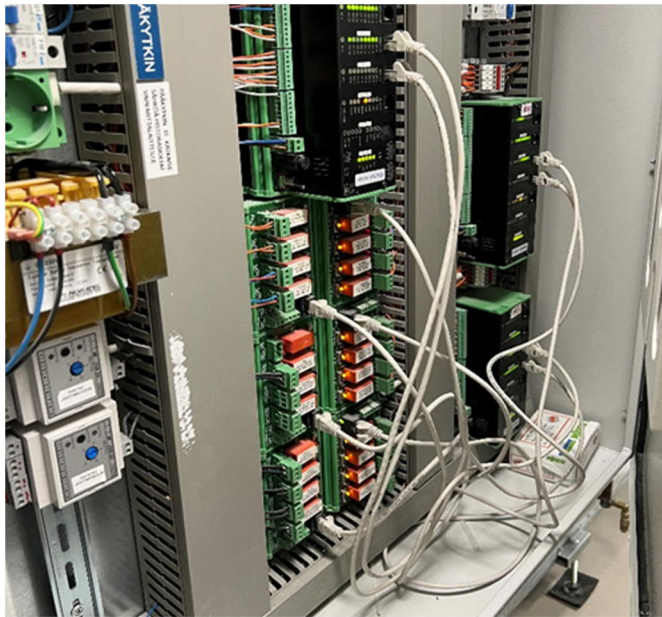
B-rakennusosan ilmanvaihtokoneiden ja lämmönjakokeskuksen uusimisen yhteydessä niiden automaatiojärjestelmät alajakokeskuksineen ja ohjelmisto päivityksineen ajankohtaista uusia.

Kuva 4.5.1. Kuva A-osan 2016 peruskorjatun ilmanvaihtokonehuoneen alajakokeskuksesta

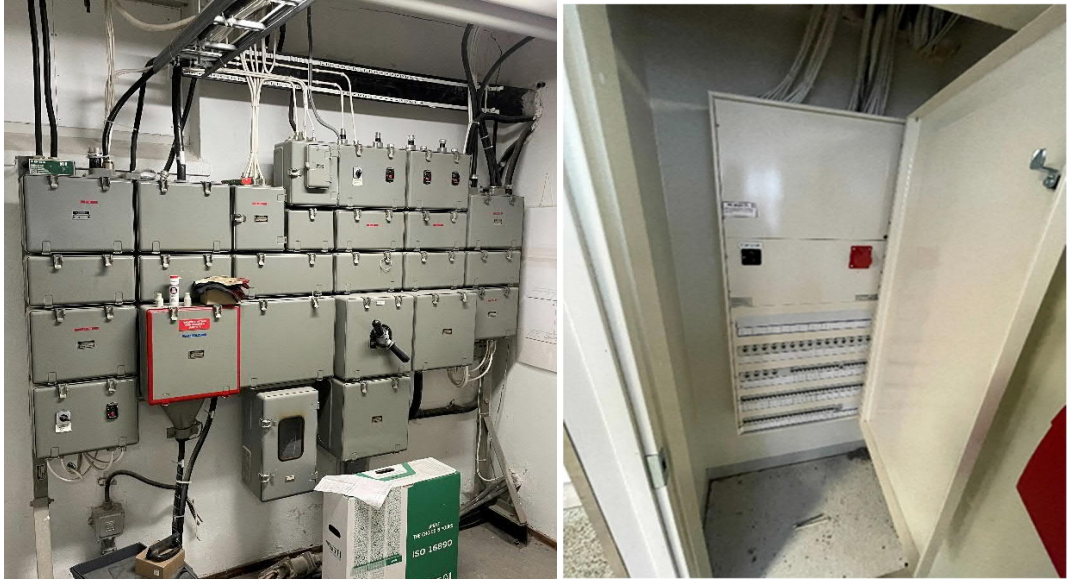
Kuvat 5.2.1-5.2.2: Vanha nousukeskus ja uusittu ryhmäkeskus.

Toimenpide-ehdotus sisältää nykyisten keskusten selvityksen, suunnittelun ja uusimisen rakennuttamis- ja valvontatehtävineen.

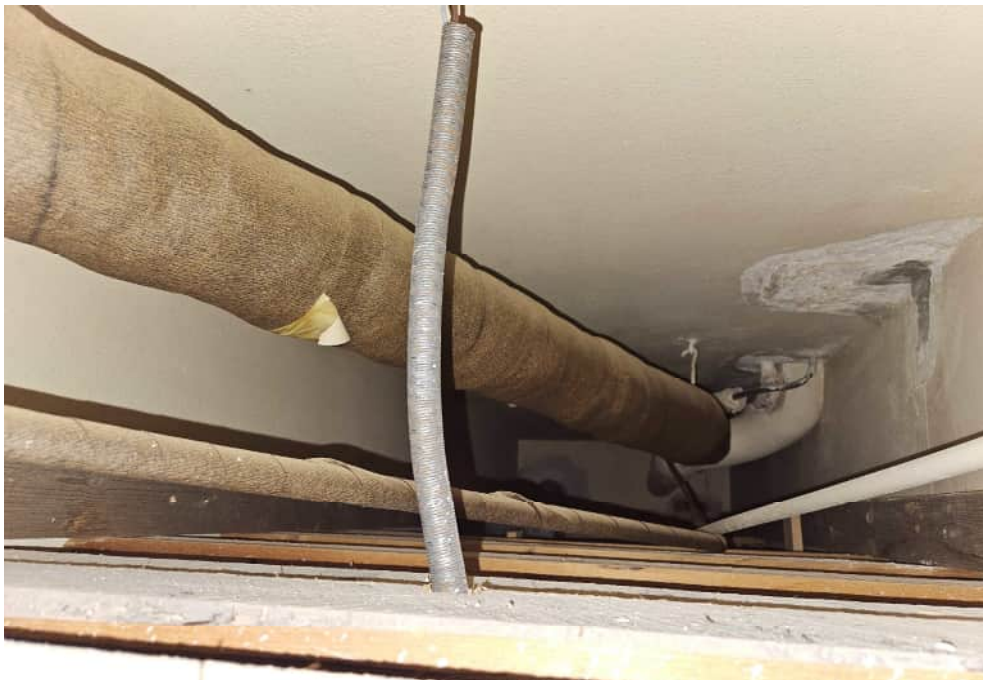
Kuva 4. Kipsilevyistä tehty alakattorakenne oppilaskunnan huoneessa 1. kerroksessa.

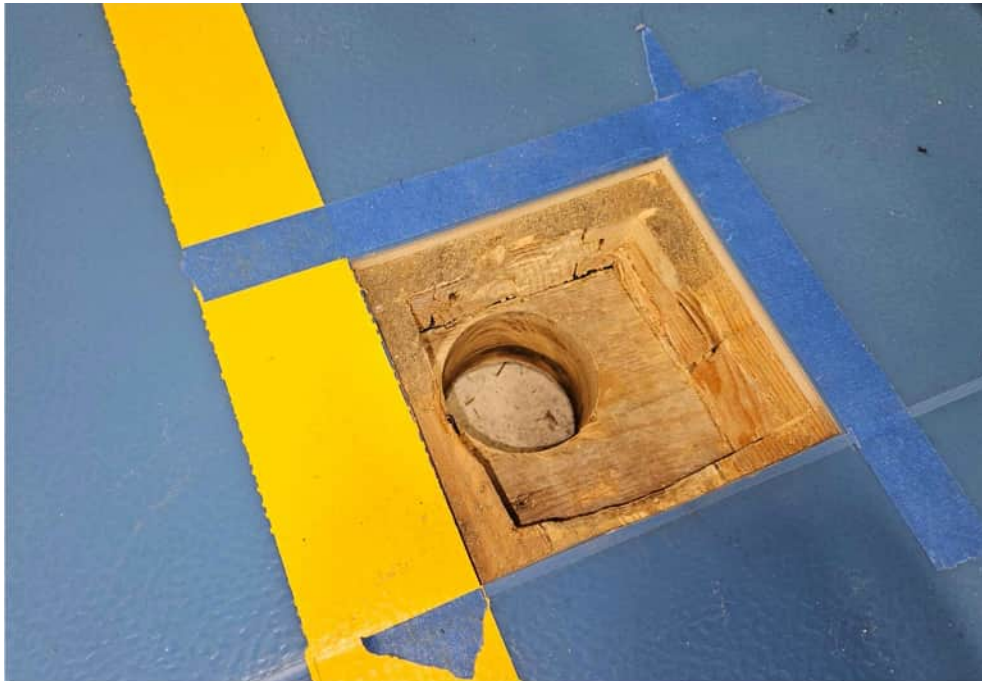
Kuva 5. Rakenneavaus liikuntasalissa. Puurakenteiden läpi tehtiin suurempi avaus, minkä jälkeen betonilaatasta porattiin pienellä terällä läpi laatan paksuuden määrittämiseksi.

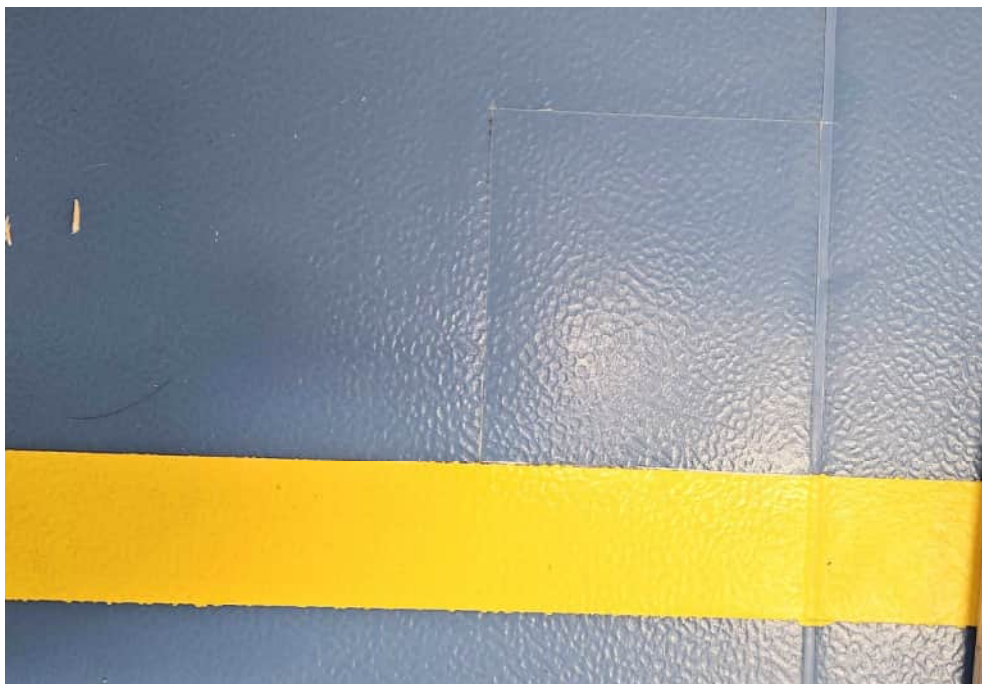
Kuva 6. Paikattu rakenneavaus liikuntasalissa.

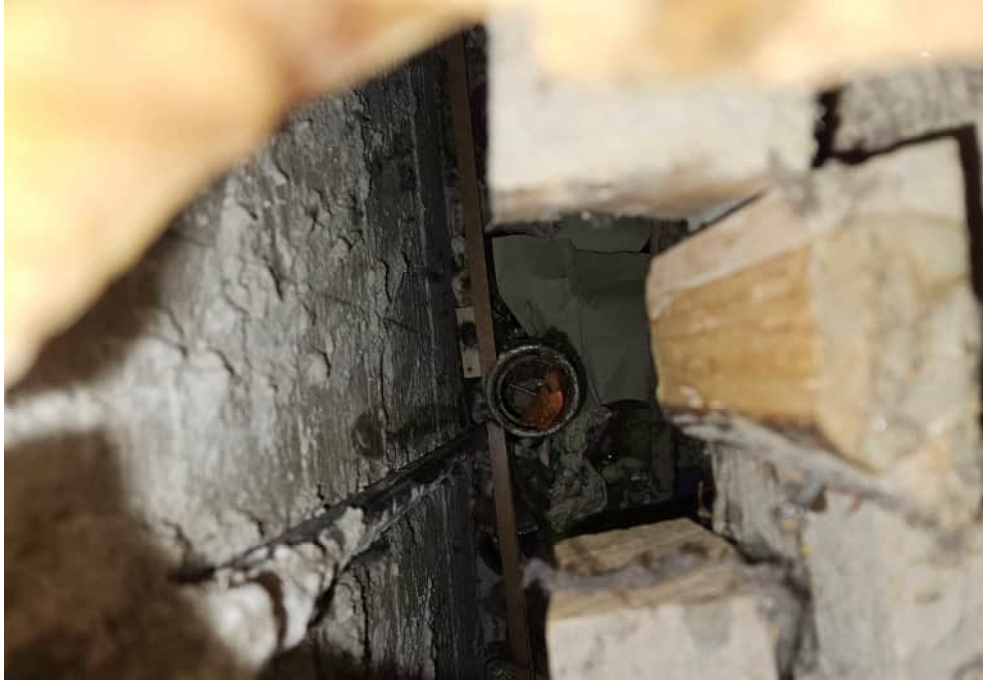
Kuva 7. Putkiläpivienti näyttämöllä. Näyttämörakenteiden alla näkyi betonilaatta.

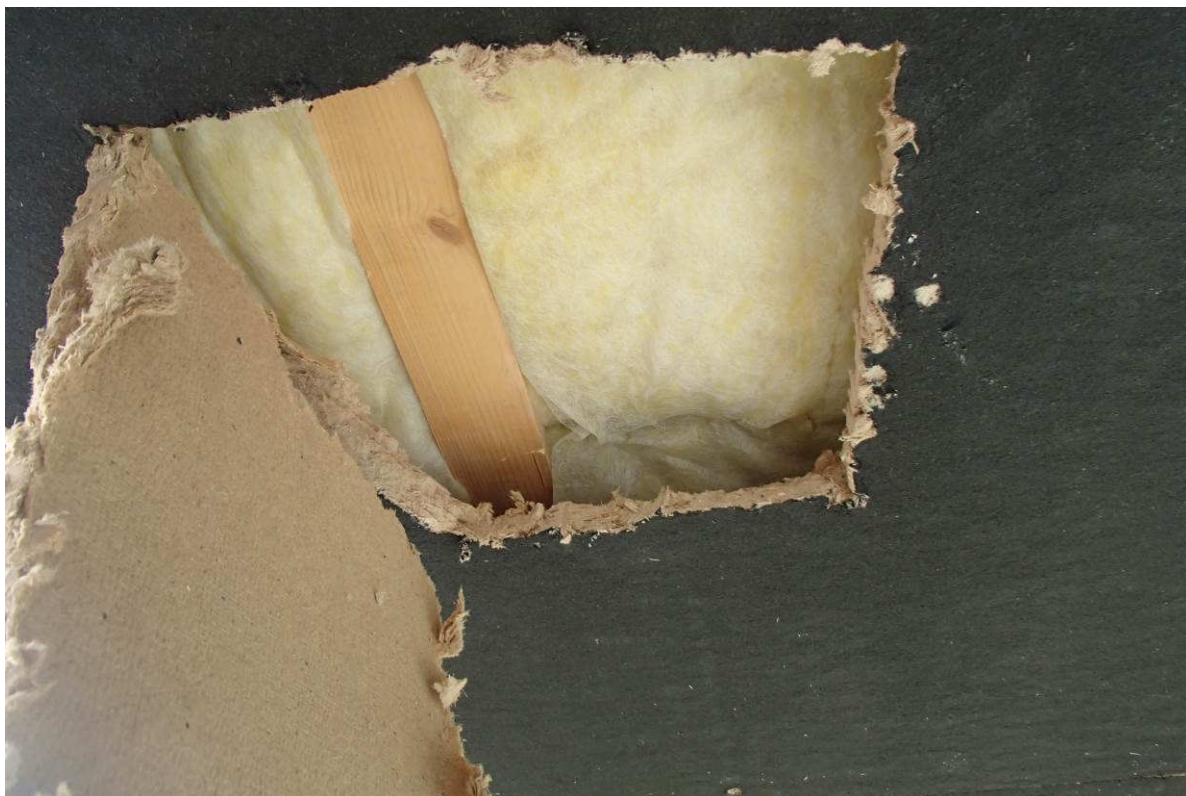
Kuva 8. Rakenneavaus ulokkeen alapinnasta: tuulensuojalevy ja koolaus/eristys.

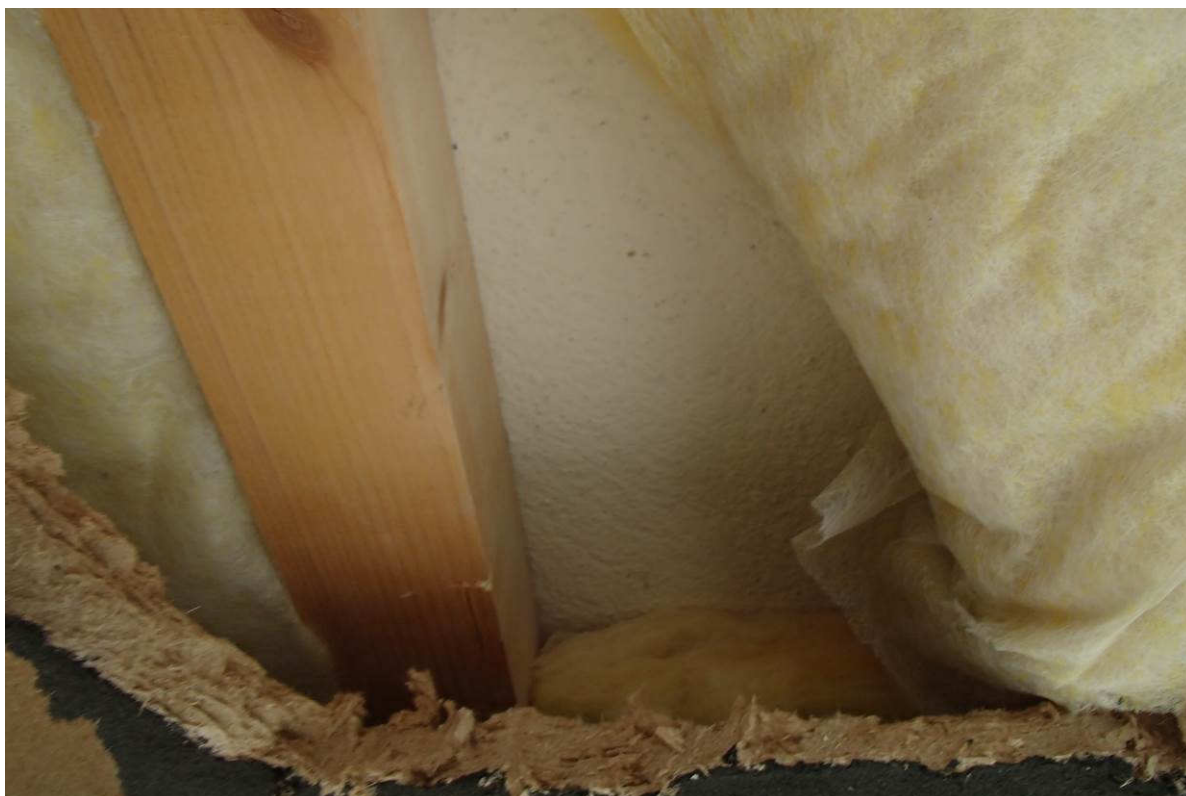
Kuva 9. Ulokkeen alapinnan lisäeristysten koolaus on kiinnitetty alkuperäiseen alapintaan.

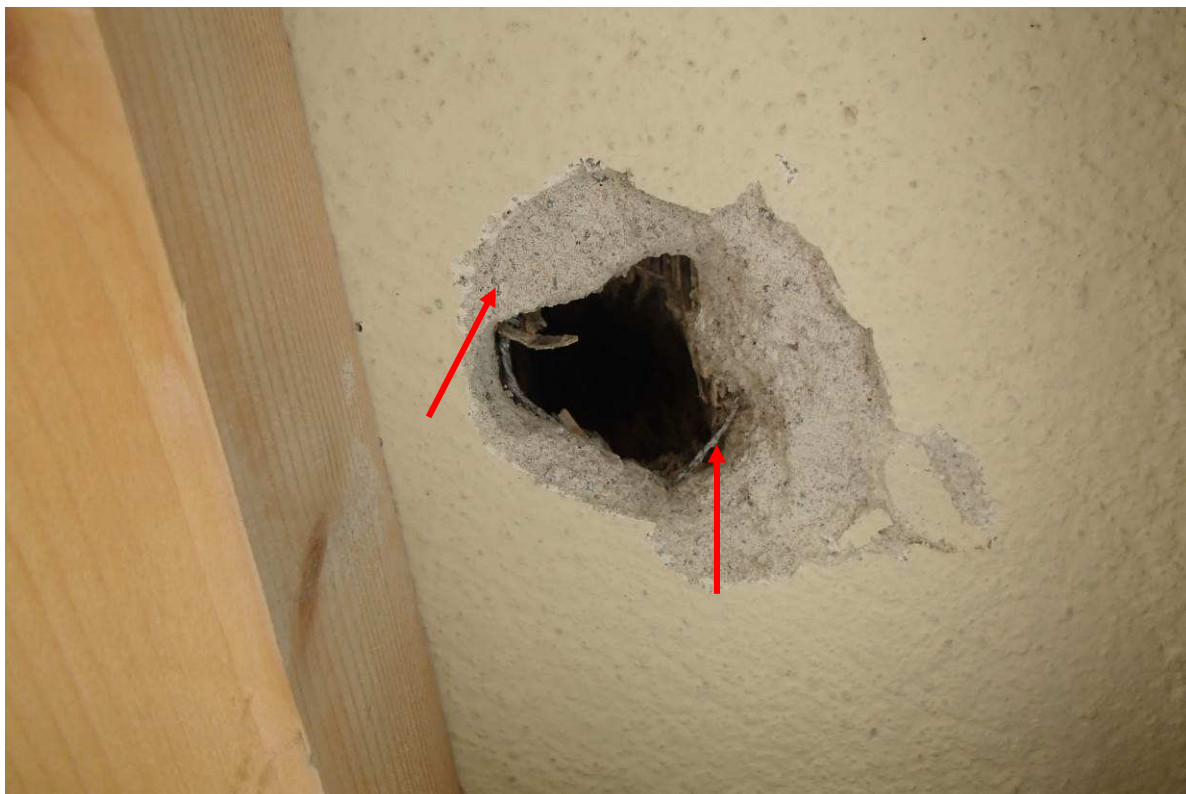
Kuva 10. Ulokkeen alapinnan alkuperäiset rakenteet ovat rappausverkolla vahvistettu rappaus ja eristeenä on noin 90...95 lastuvillalevy (Toja).

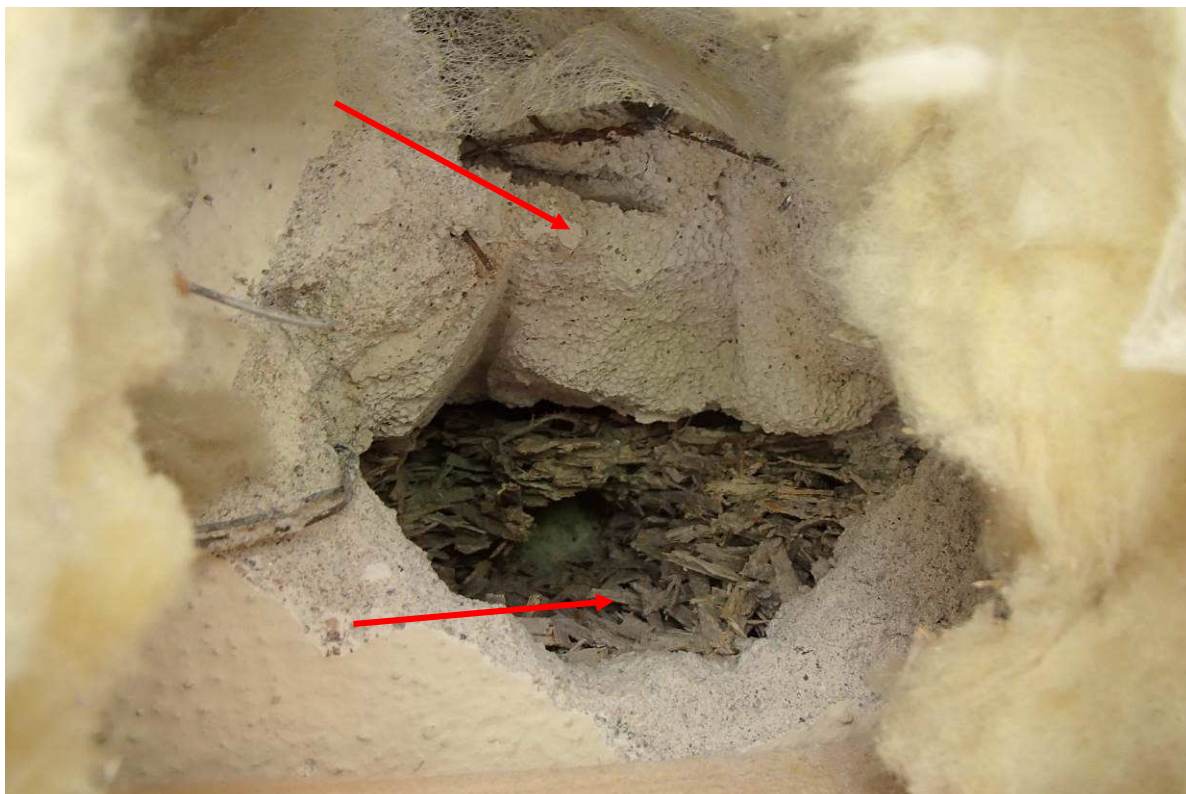
Kuva 12. Alkuperäisen ulkoseinän ja ulokkeen rajapinnassa havaittiin lastuvillaeristys (Toja) sekä kevytbetonieristys (Siporex) ulkoseinillä.

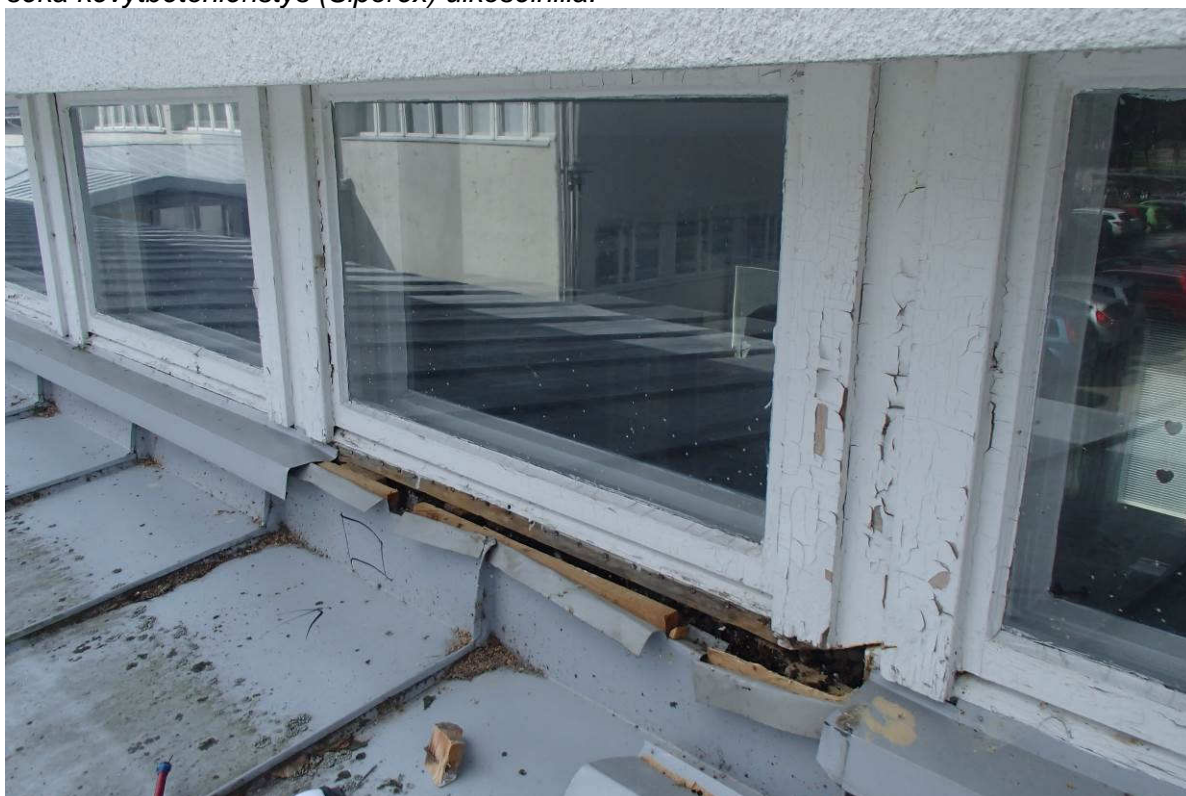
Kuva 13. Luokkahuoneen yläikkunan alaosan rakenneavaus.

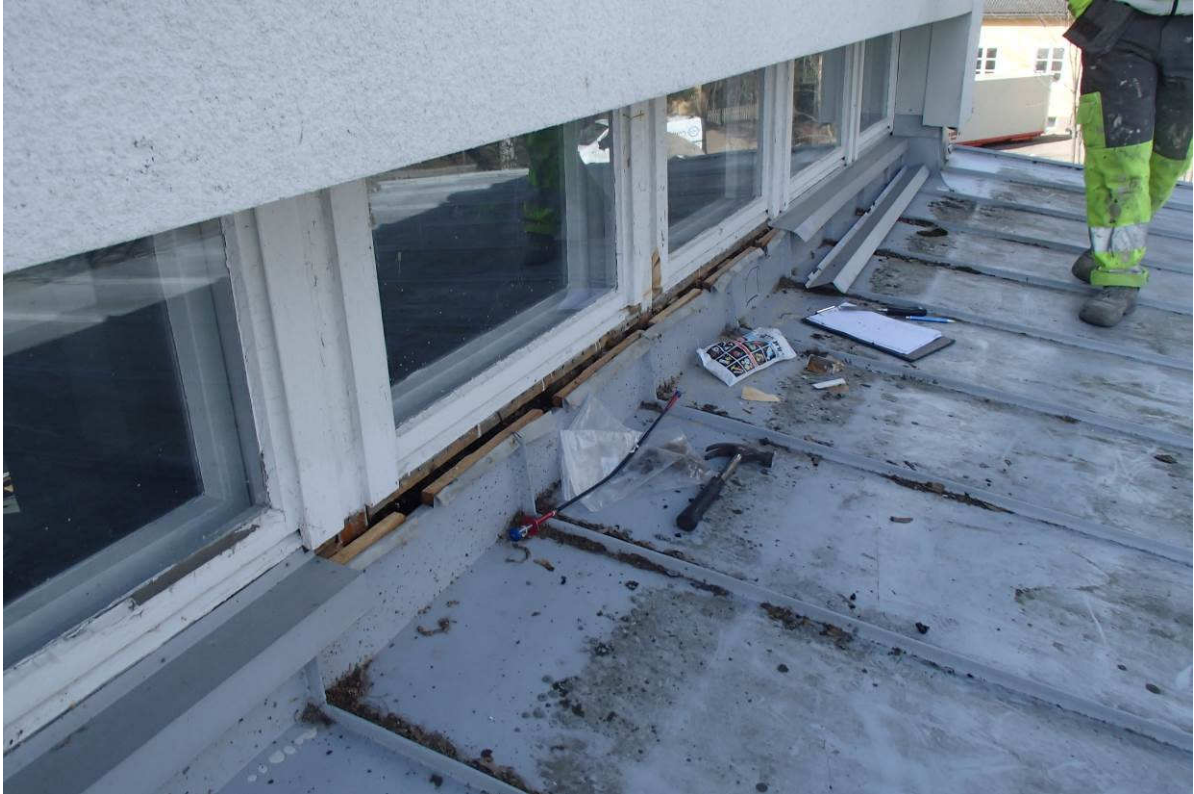
Kuva 14. Luokkahuoneen yläikkunan alaosan rakenneavaus.

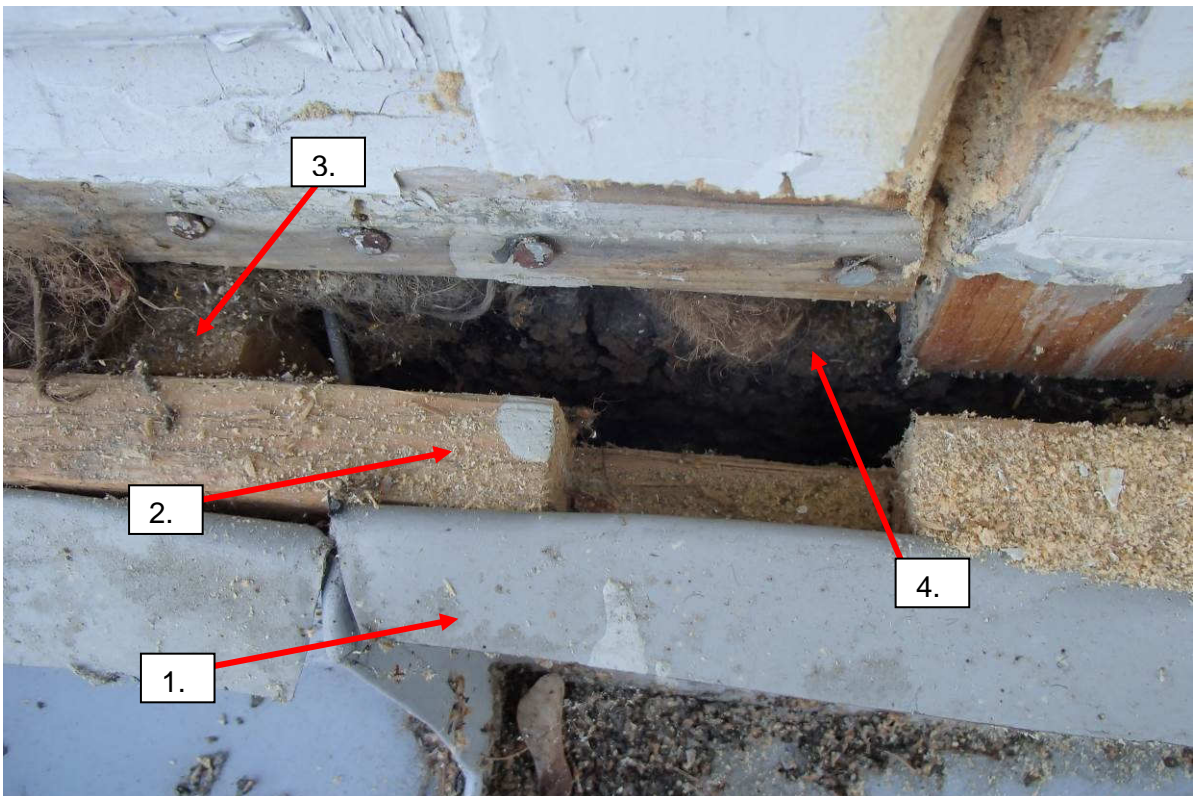
Kuva 15. Luokkahuoneen yläikkunan alapuoleiset rakenteet ovat: 1. konesaumapellitys, 2. vaakalautoitus, 3. pystykoolausta/tuuletusväli ja 4. korkkieristys.

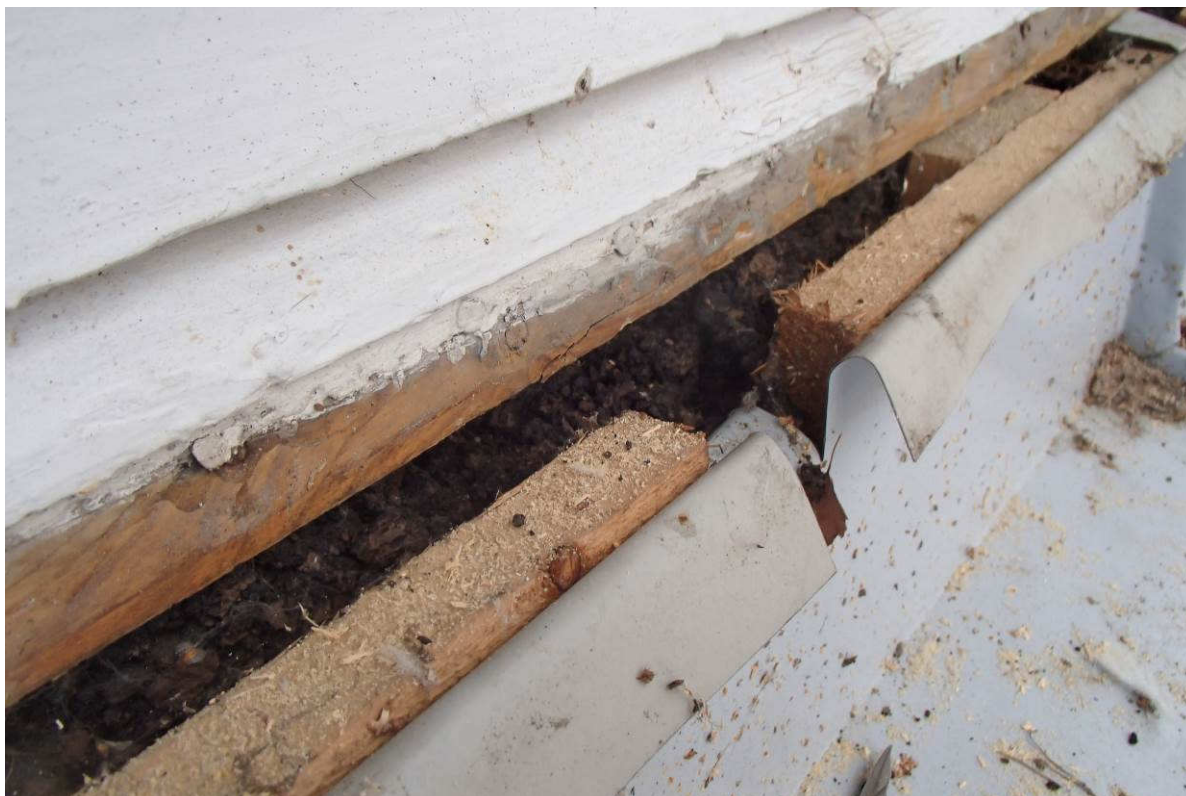
Kuva 16. Yläikkunan alaosan rakenneavaus.

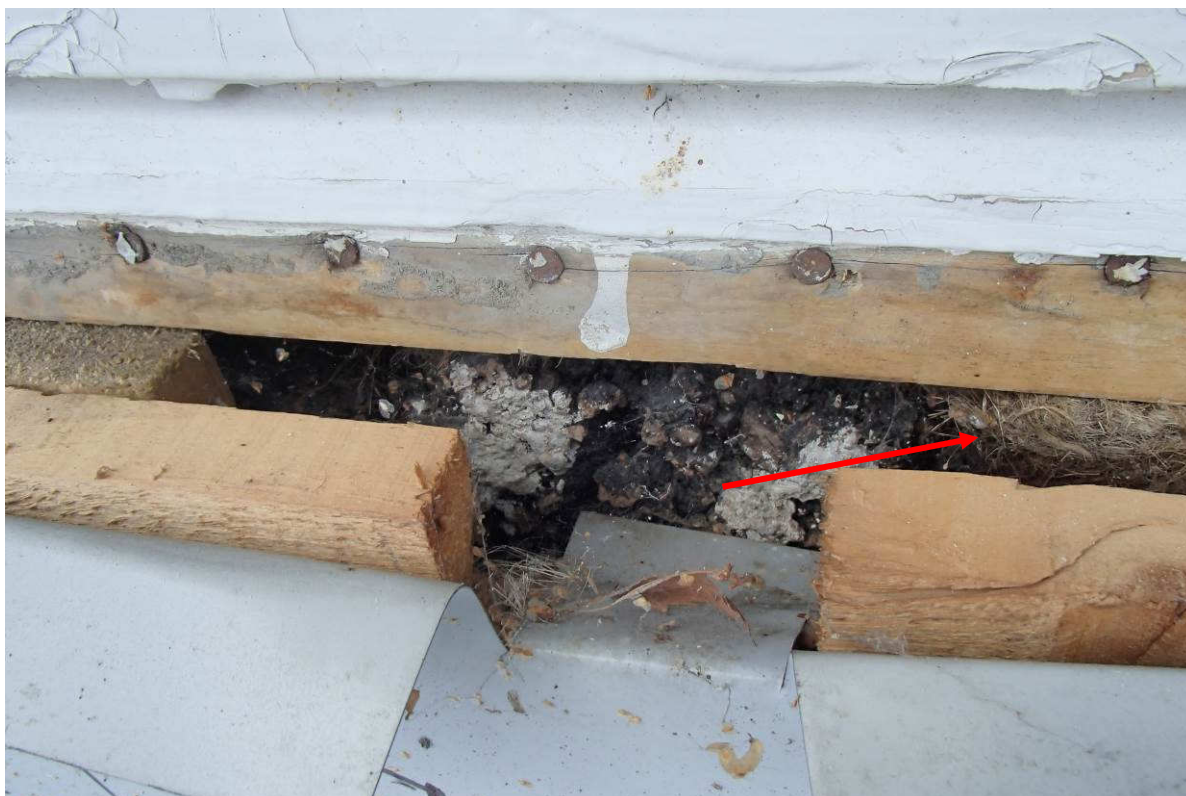
Kuva 17. Yläikkunoiden alakarmin alapuolen tilkettelässä havaittiin juutti/hamppukuitueristys.

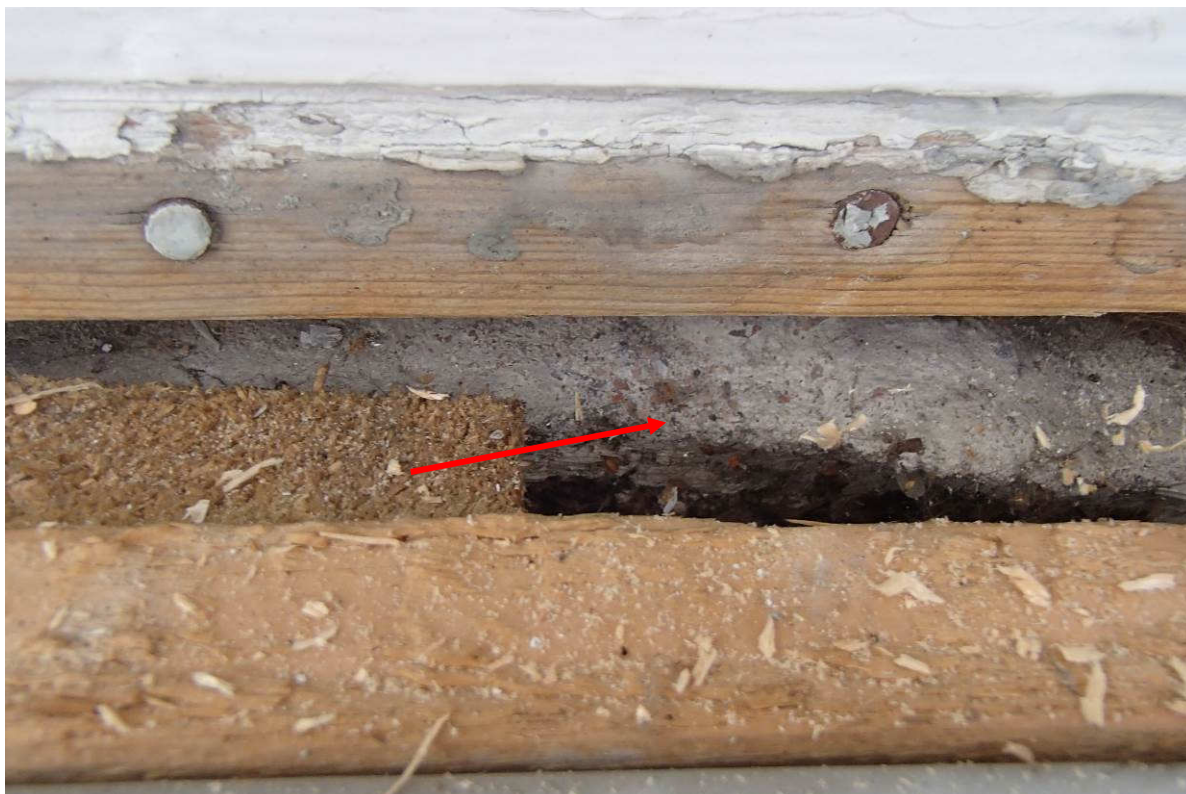
Kuva 18. Osa yläikkunoista oli asennettu paikallaan valetun betonipedin päälle.

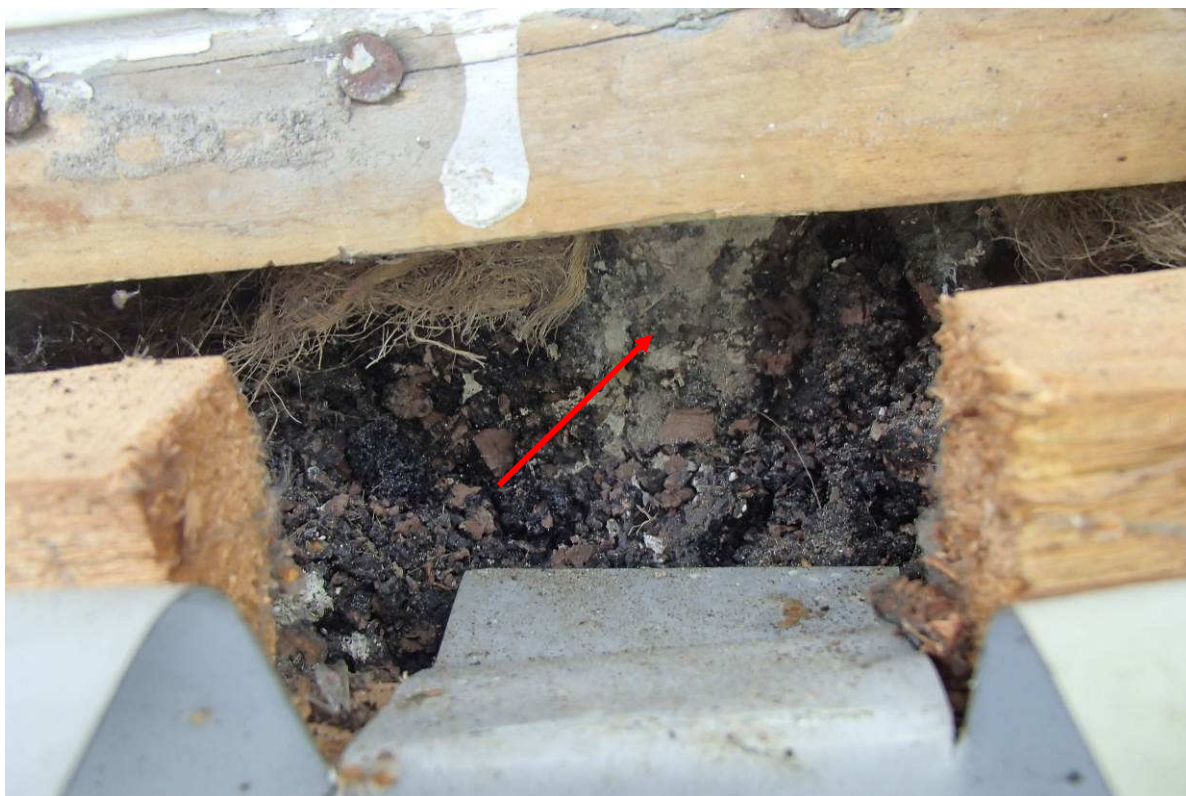
Kuva 19. Korkkieristeen taustalla havaittiin seinärakenteen runko.

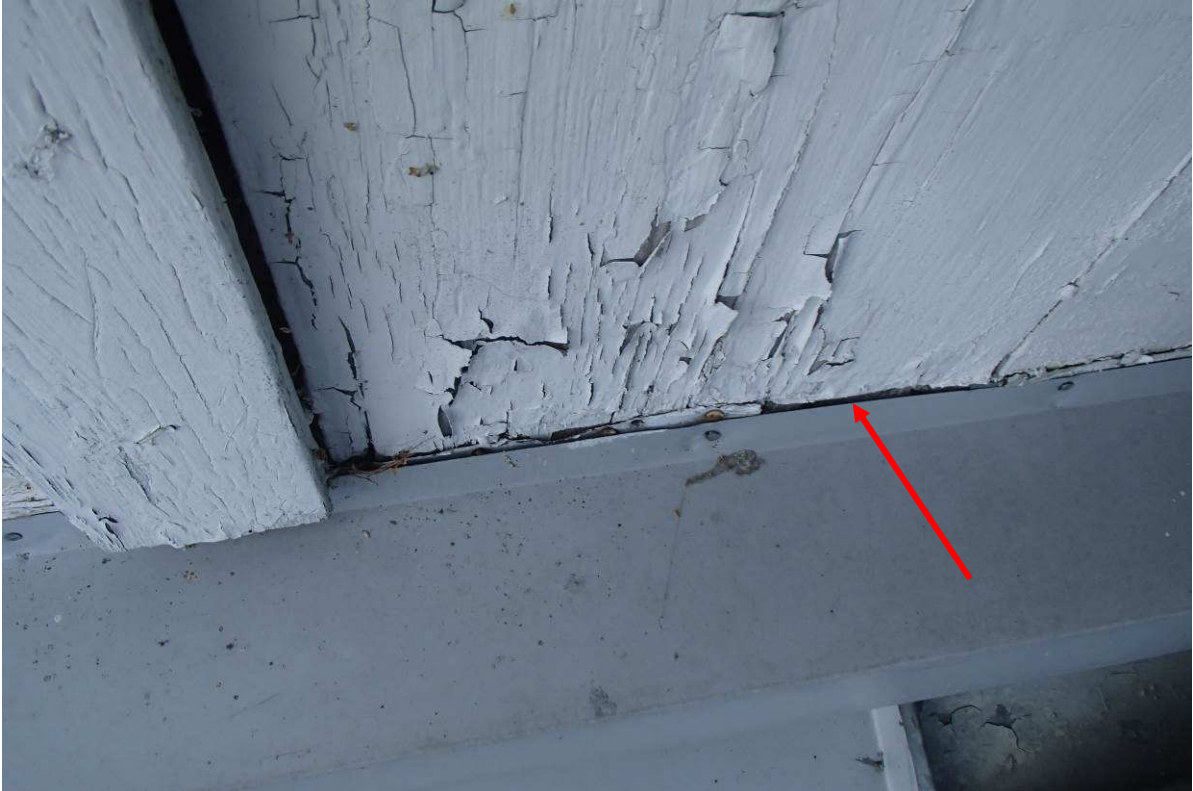
Kuva 24. Yläikkunoiden puumateriaalissa ja maalipinnoissa havaittiin ikääntymistä sekä vesipellityksen ja ikkunarakenteen välissä havaittiin rakoja.

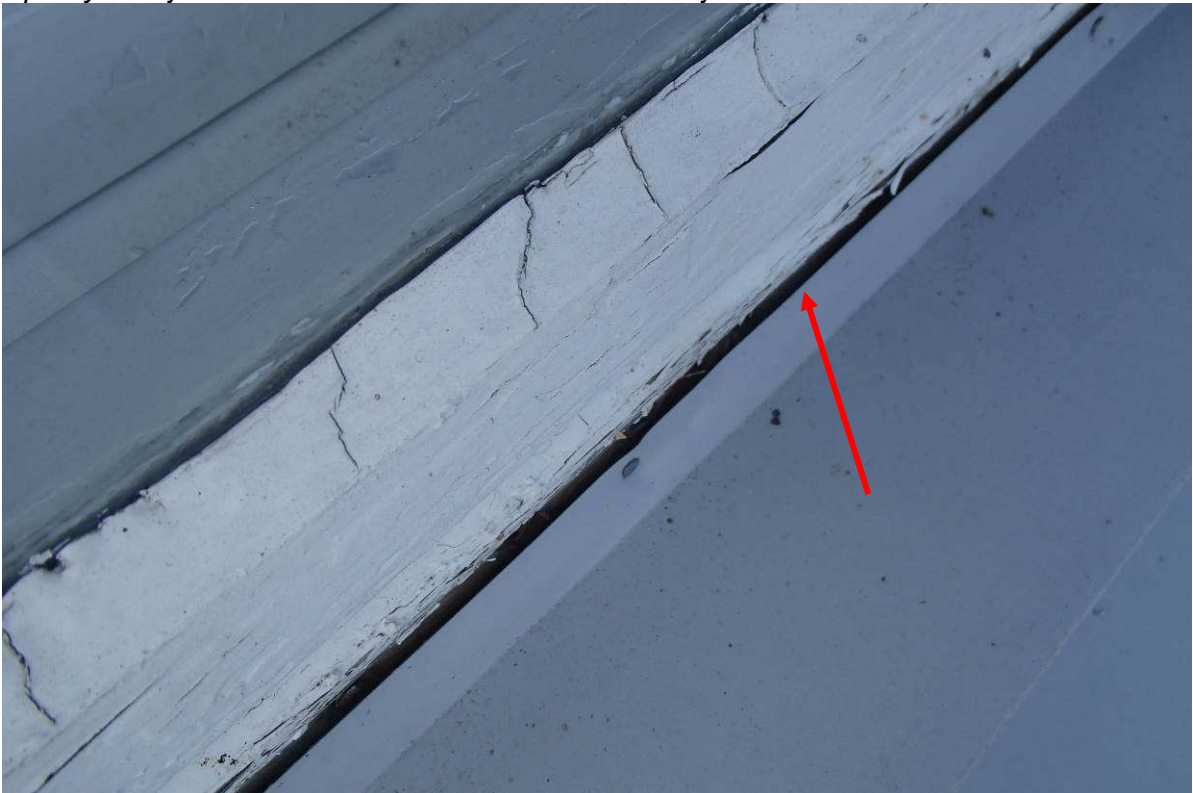
Kuva 25. Vesipellityksen ja ikkunarakenteen välissä havaittiin rakoja rakenteiden sisään.

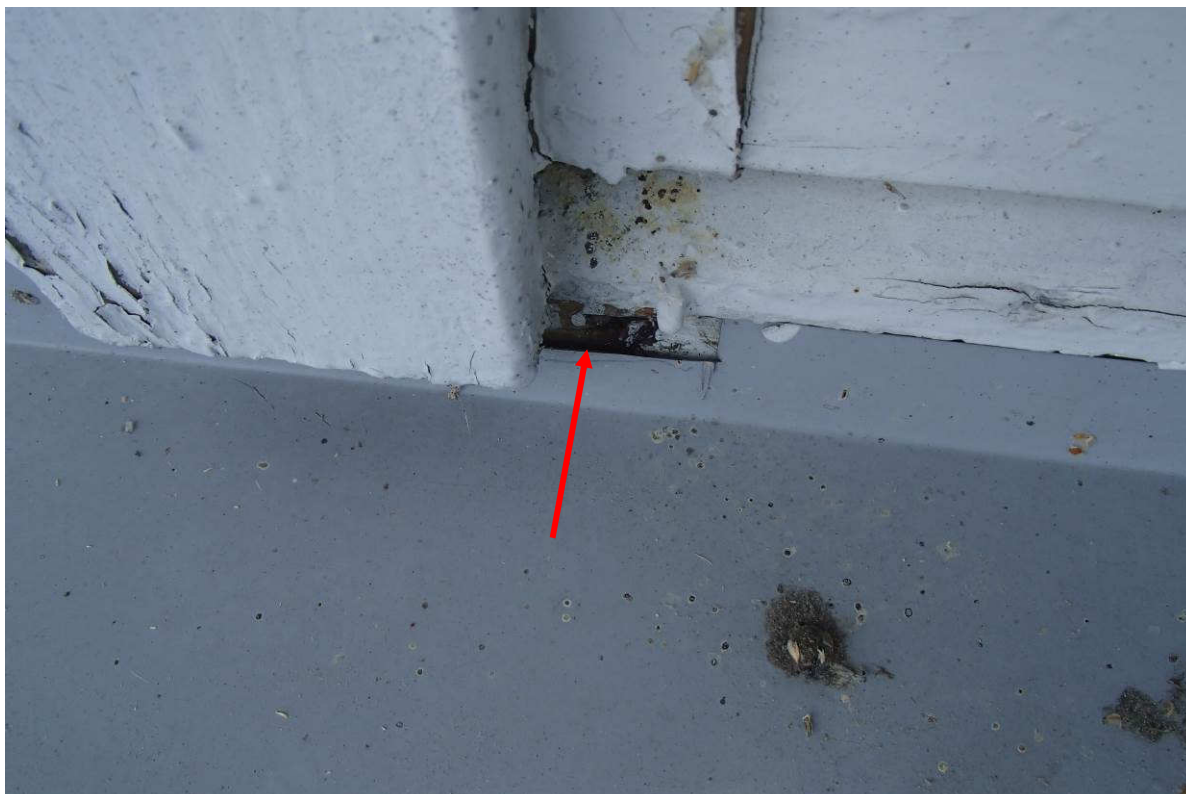
Kuva 26. Vesipellityksen ja ikkunarakenteen välissä havaittiin rakoja rakenteiden sisään.
