RAKENNE- JA TALOTEKNINEN SELVITYS, KÄYTTÖTARKOITUKSEN MUUTOS

Hyökkälän koulu, laajennusosa

Kirkkotie 9-11, 04300 Tuusula

Työ nro	120773.HH234407
Raportin päiväys	26.4.2023
Viimeisin päivitys

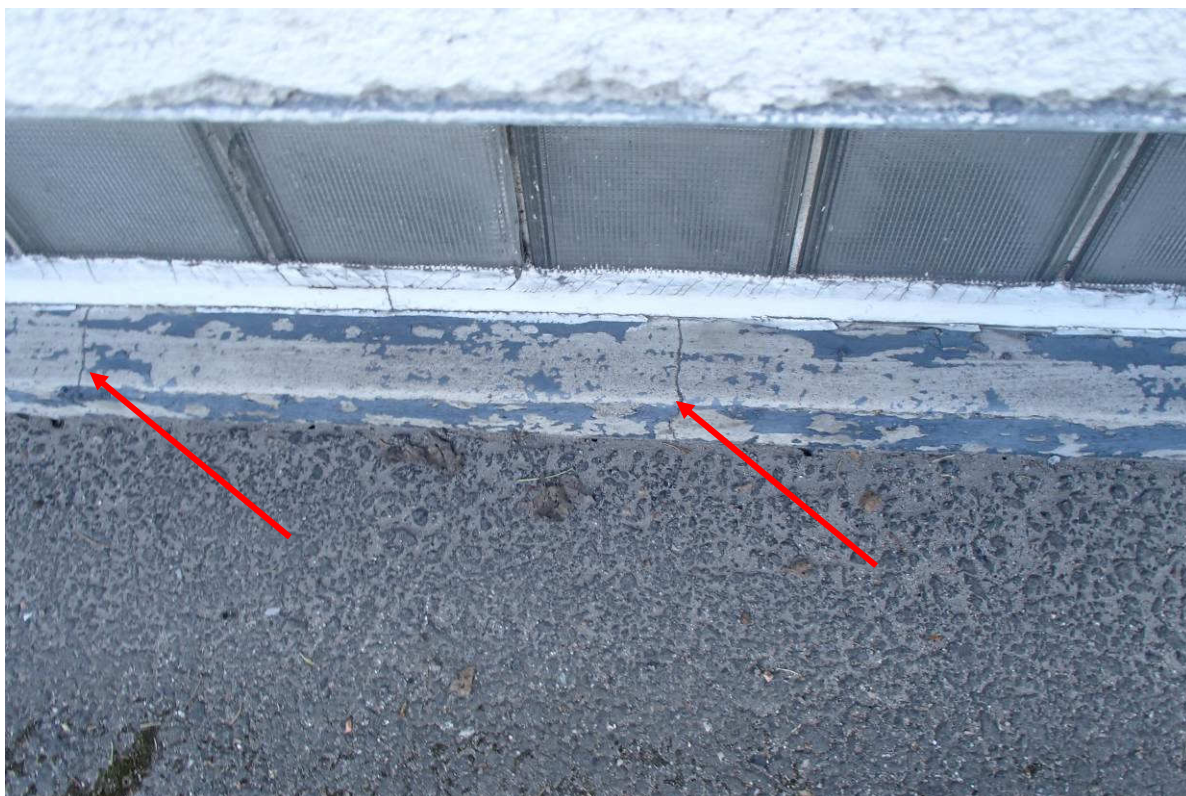
Kuva 33. Rakennuksen pohjoissivun sokkelissa havaittiin halkeilua ja sokkelin maalipinnat ovat ikääntyneet.

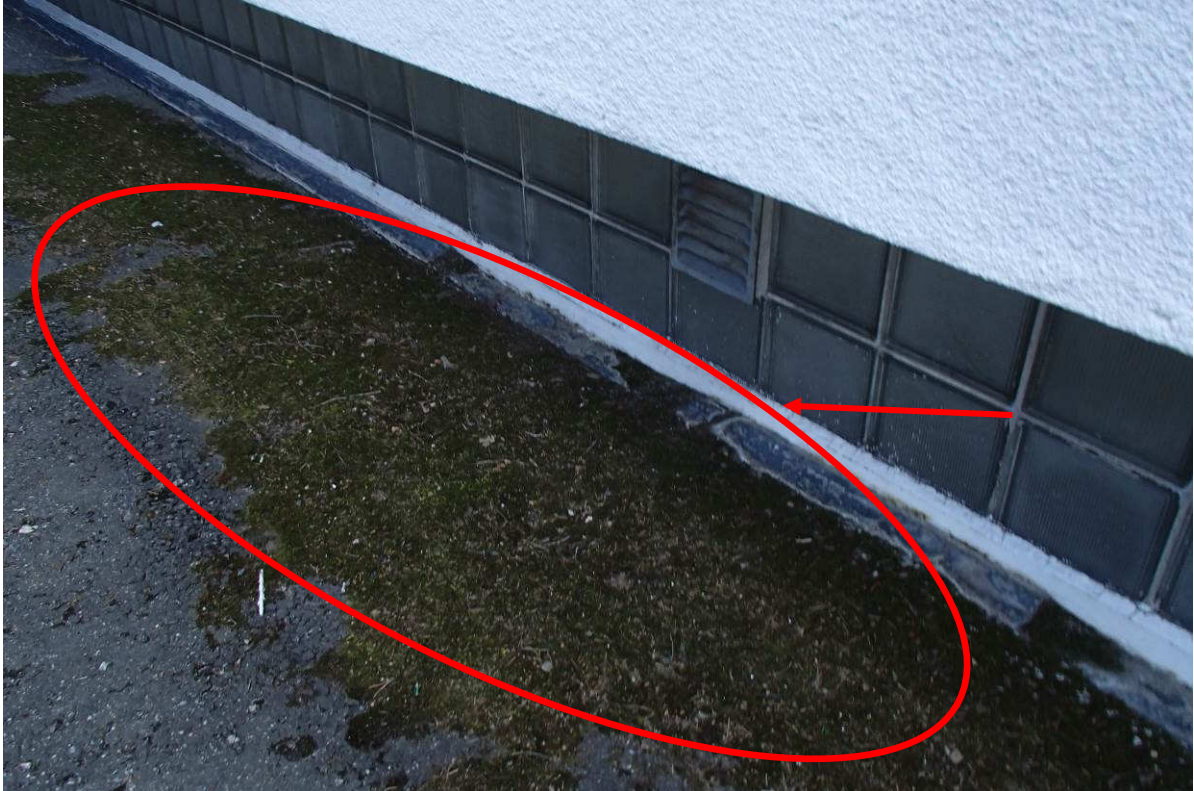
Kuva 34. Sokkelin yläpinta on paikoin samassa korkopinnassa piha-alueen kanssa ja rajapinnoilla kasvaa sammalta.

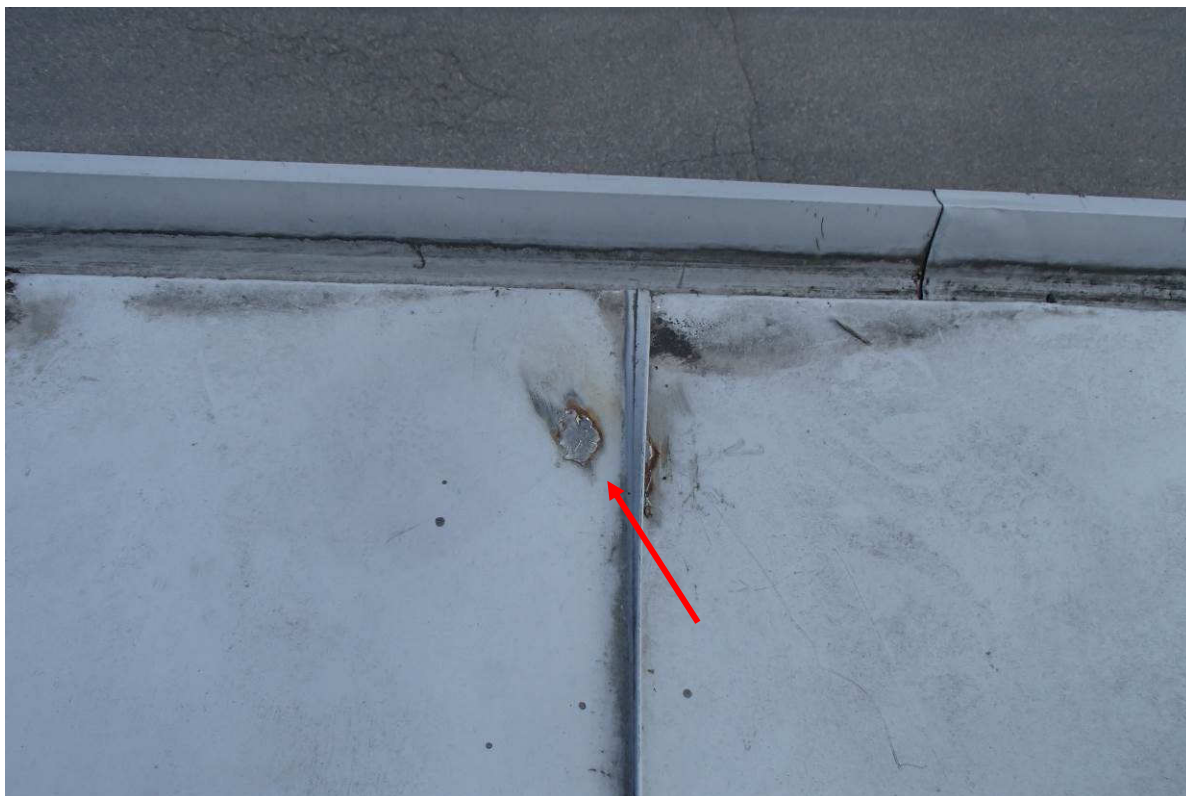
Kuva 42. Konesaumapeltikatteessa havaittiin paikattuja reikiä.

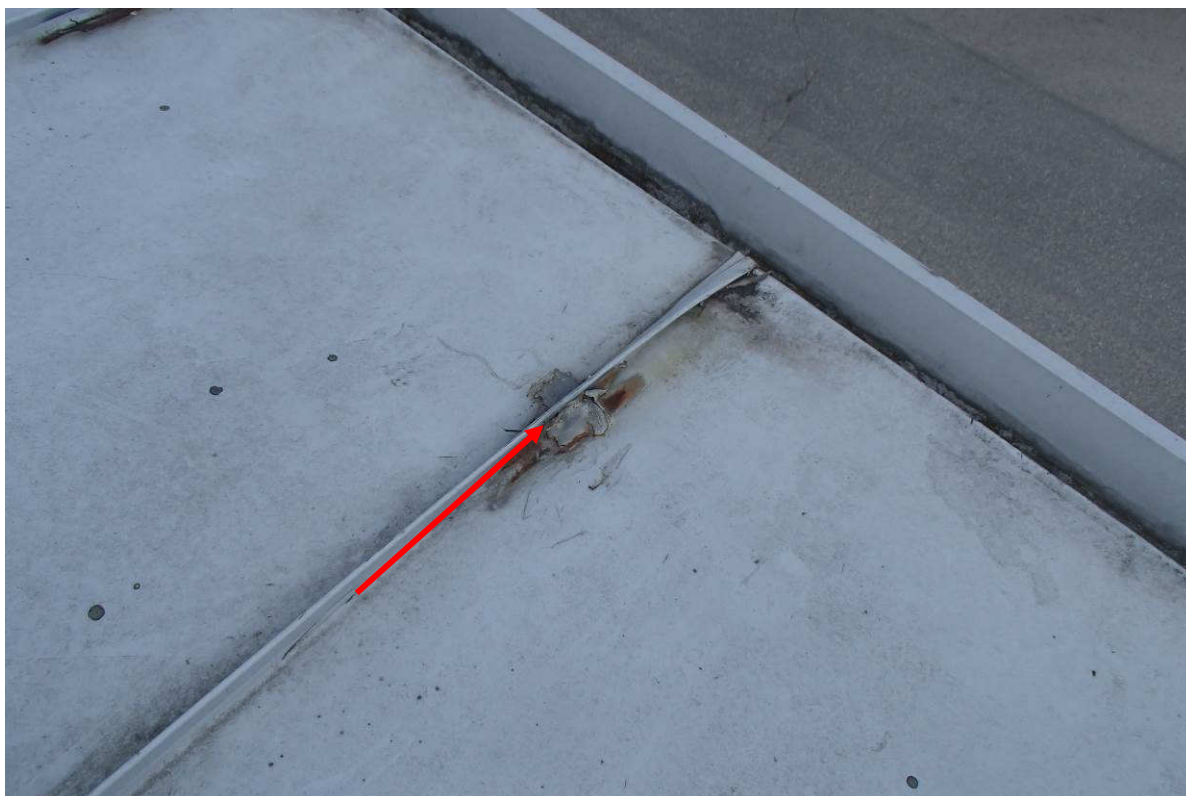
Kuva 43. Konesaumapeltikatteessa havaittiin paikattuja reikiä.

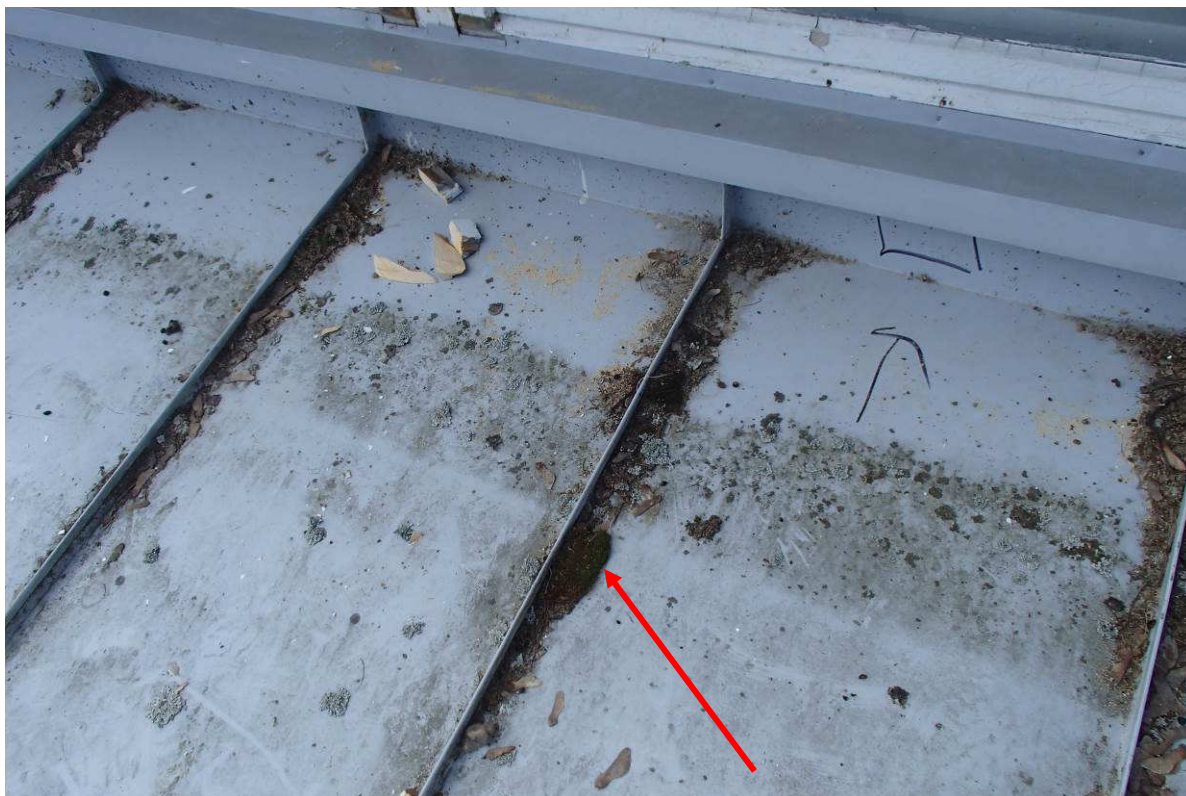
Kuva 44. Vesikaton päällä kasvaa paikoin sammalta.

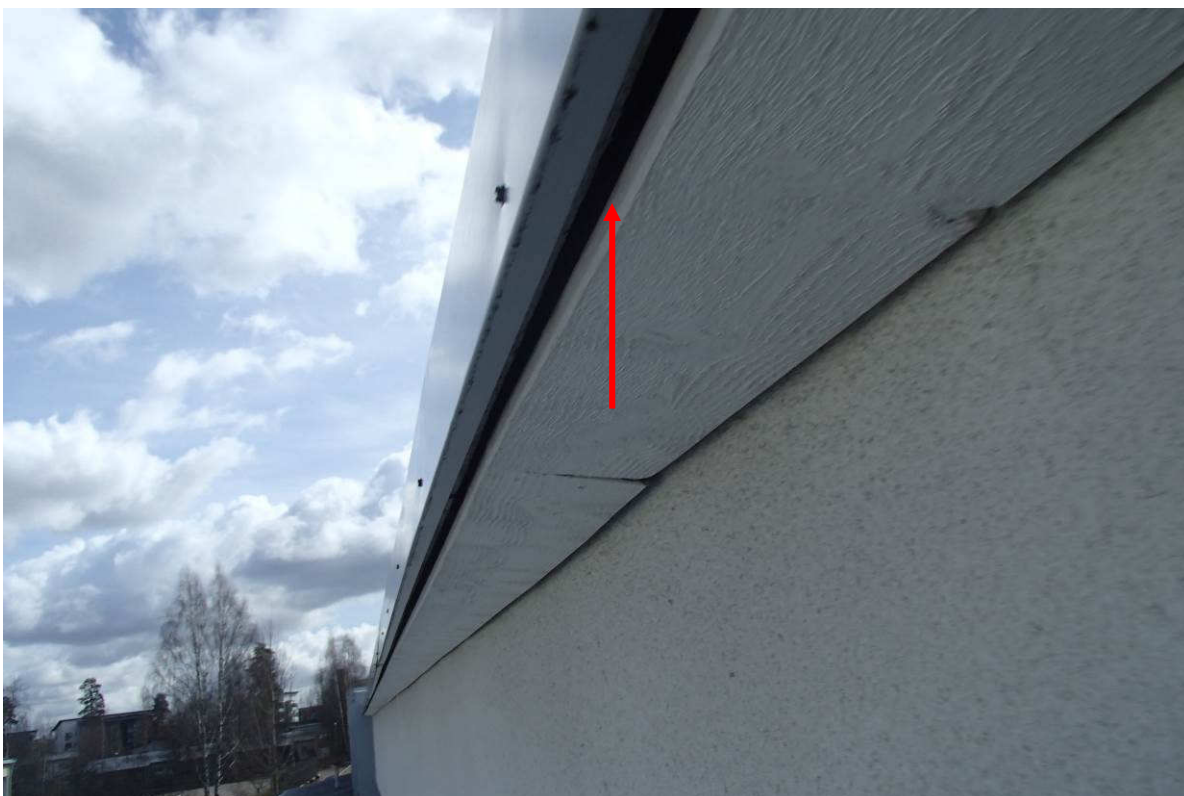
Kuva 47. Räystäiden alapuolella ei havaittu hyönteisverkkoja.

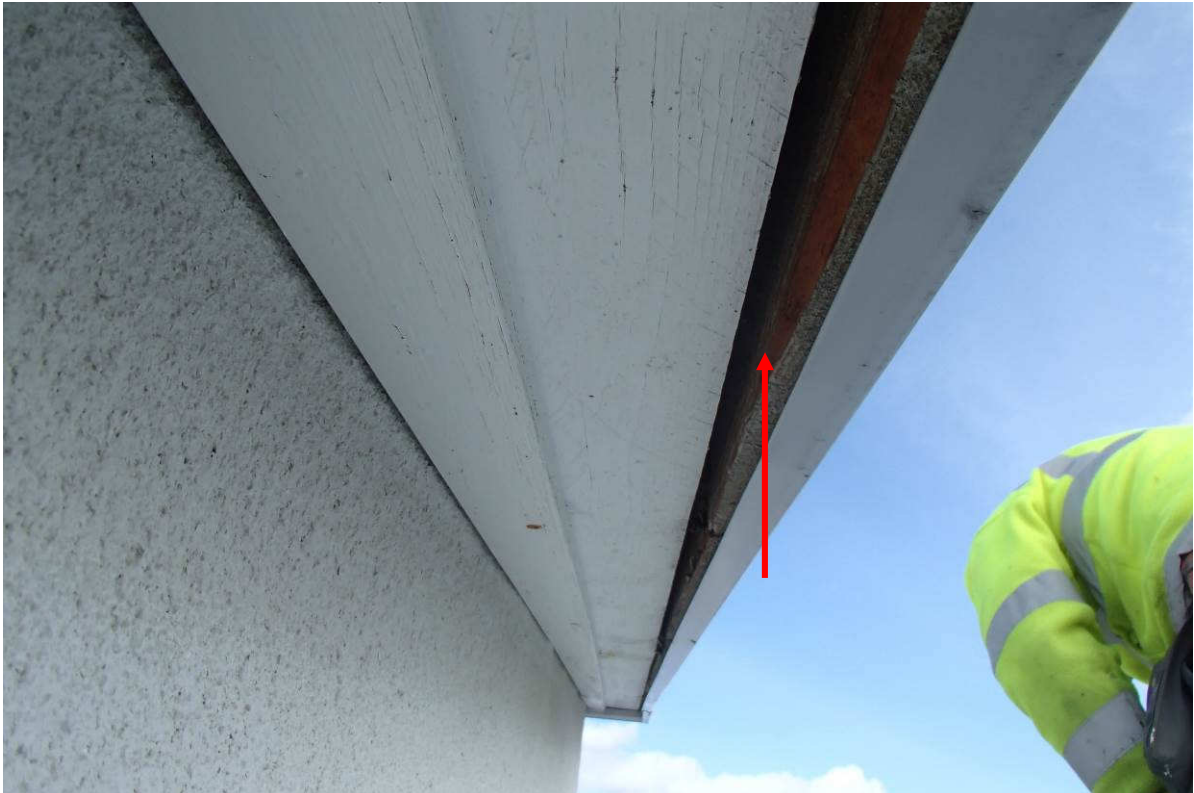
Kuva 48. Räystäiden alapuolella ei havaittu hyönteisverkkoja.

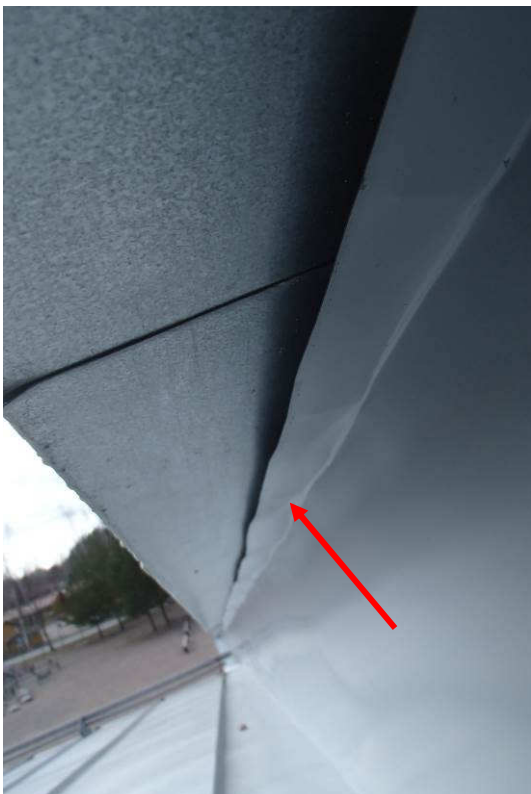
Kuva 49. Vesikaton vastataitokset ovat paikoin puutteellisia.

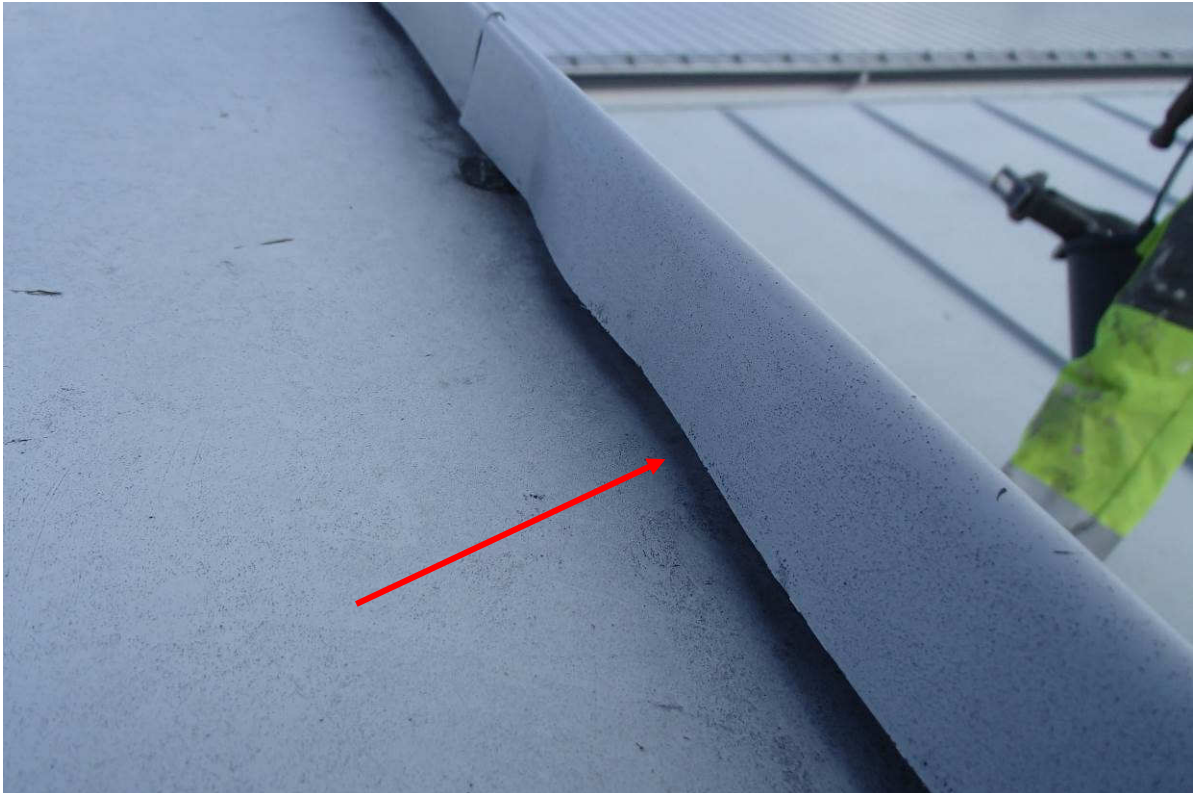
Kuva 50. Paikoin otsapellityksen liitokset eivät ole kaksinkertaiset.

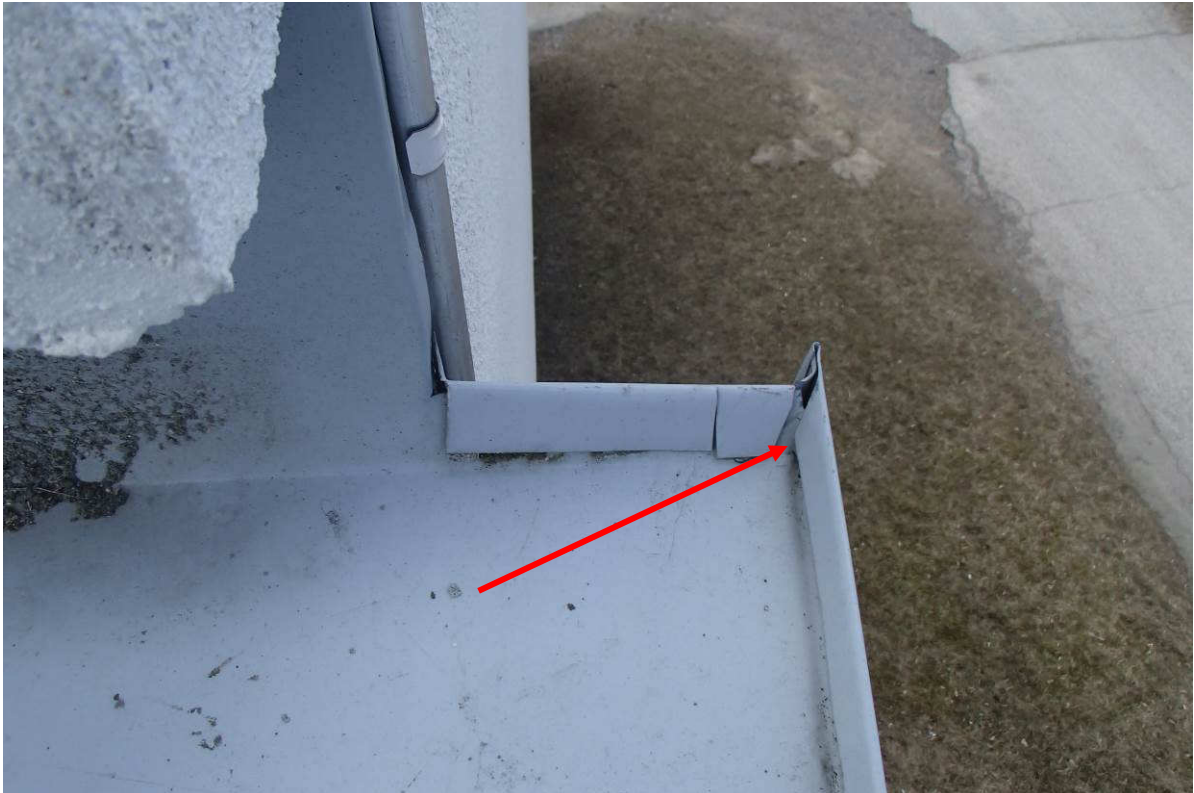
Kuva 52. Paikoin otsapellityksen liitokset eivät ole asianmukaiset.

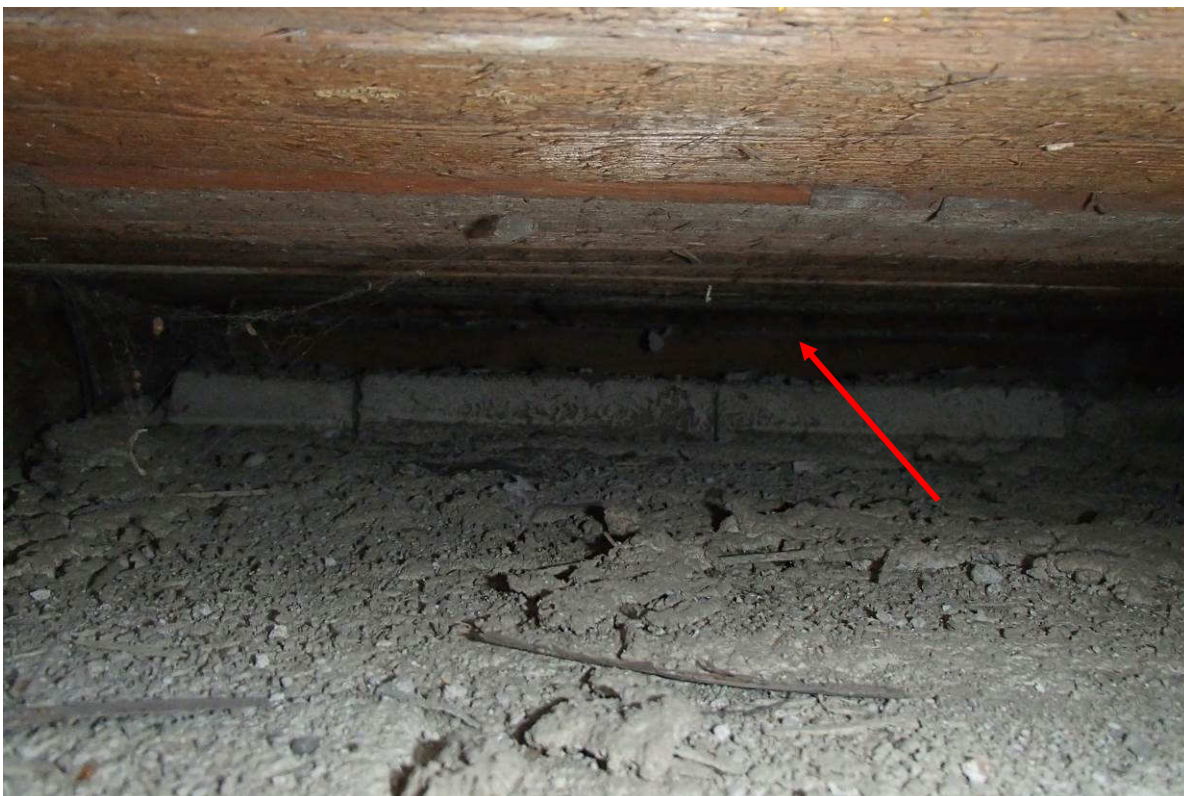
Rakenneavauksissa ei havaittu silmämääräisesti vaurioita vesikatteen alapuoleisissa rakenteissa. Tuuletustilan tuuletus on paikoin puutteellinen ja kunnollisen yläpohjan tuuletuksen estää paikoin rakennuksen pitkittäissuuntaisesti asennetut lankut.

Kuva 58. Tuulettuvassa tilassa havaittiin kattovasojen välissä pitkittäin puumateriaali joka esittää osittain yläpohjan tuulettumisen.

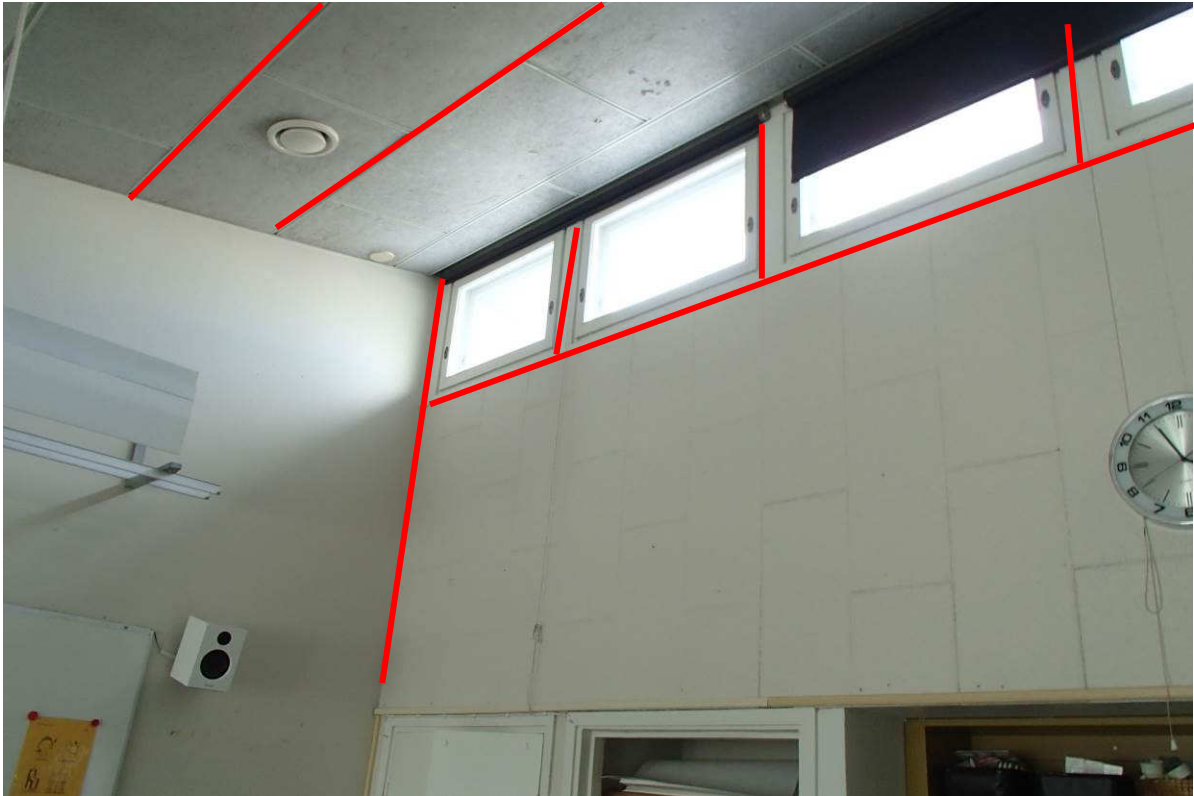
Julkisivut eivät ole tiiviitä ja ulkoilma vuotaa rakenteiden läpi sisäilmaan jokaisesta testatusta kohdasta.

Kuva 60. Rakenneliitosten ilmavuotokohdat.

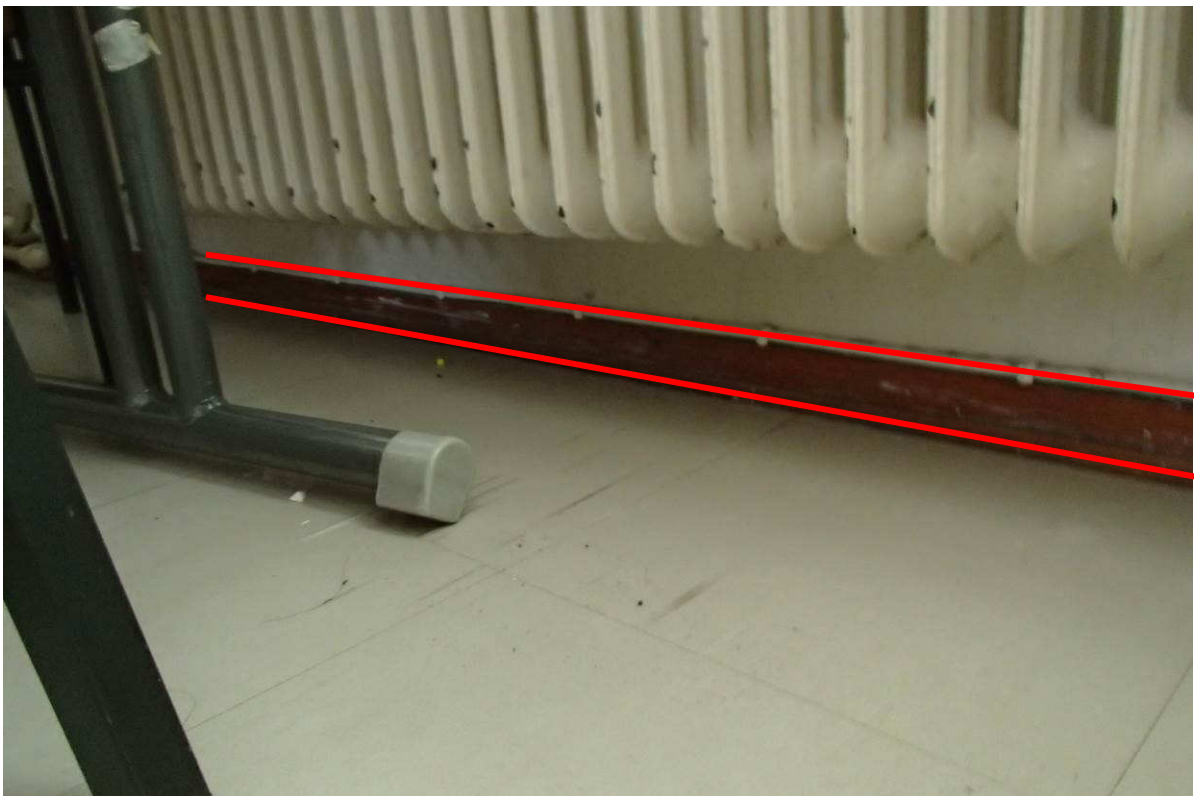
Kuva 61. Rakenneliitosten ilmavuotokohdat.

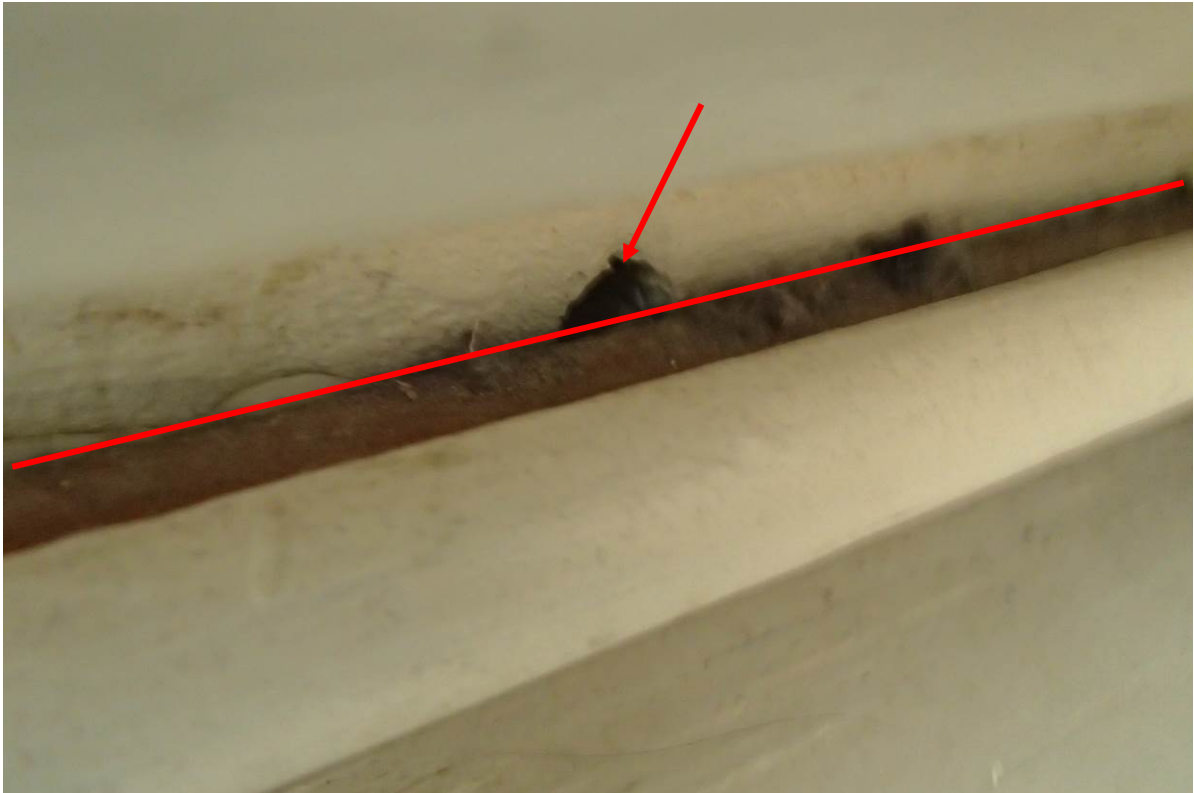
Kuva 62. Rakenneliitosten ilmavuotokohdat.

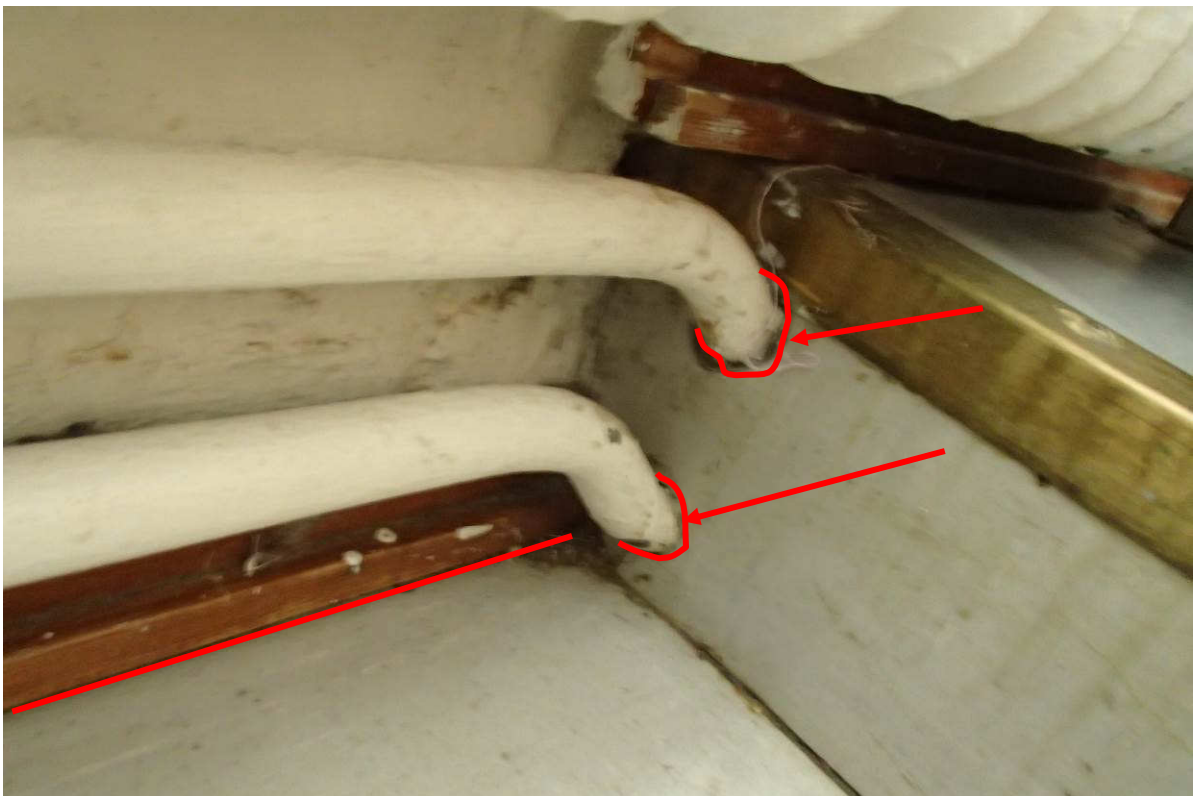
Kuva 63. Rakenneliitosten ilmavuotokohdat.

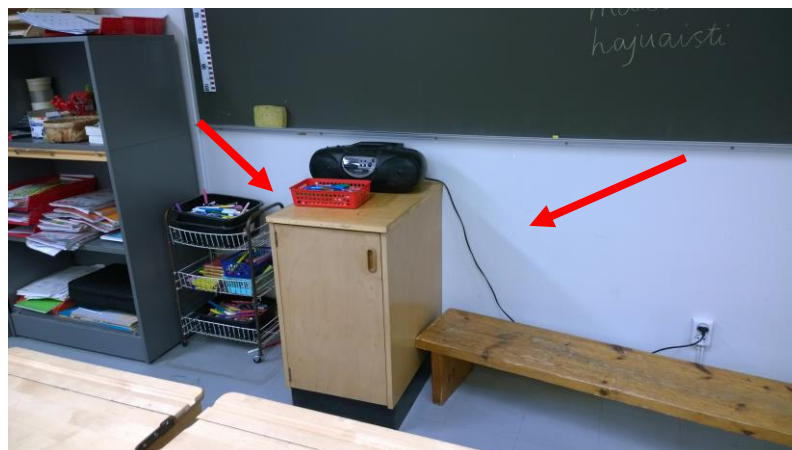
Kuva 1. seinä liitutaulun alla

Ilmaisut: Koirat 1 ja 2, ilmaisivat samat kohdat ikkunaseinälinjalla, kuvien 3. ja 4. mukaisesti. Tauluseinälinjalla molemmat koirat ilmaisivat liitutaulun edessä saman lipaston ympäristön (Kuva 1.). Kuvan 2. mukaiset ilmaisut koirilla tulivat erikohtiin, koira 1 ilmaisi lähemmäs kaappia ja koira 2 valkoisen taulun alla olevaa seinää.

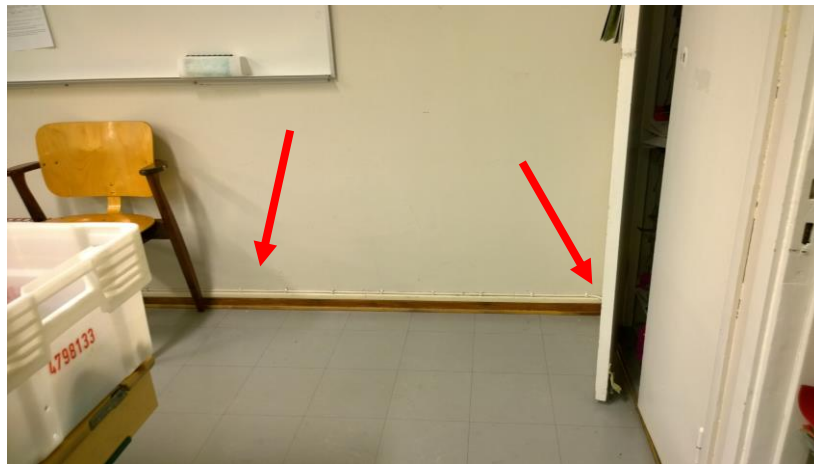
Kuva 2. tauluseinä ja oven viereinen kaappi

Kuvan 2. mukaisien ilmaisukohtien eroavaisuus toisistaan johtuu todennäköisesti ilmanvirtauksesta. Epäilen kaapin läheisyydessä ilmaistun kohdan olevan lähempänä todellisuutta ja tässä kohdassa tulee huomioida kaapin sisältö. Mikäli kaapissa on vanhoja kirjoja ja muita materiaaleja, nämä voivat itsessään aiheuttaa ilmaisun kaapin läheisyyteen. Jotta tähän kohtaan saataisiin varmennus, tulisi vanhat materiaalit poistaa nurkasta ja toteuttaa tutkimus uudelleen.

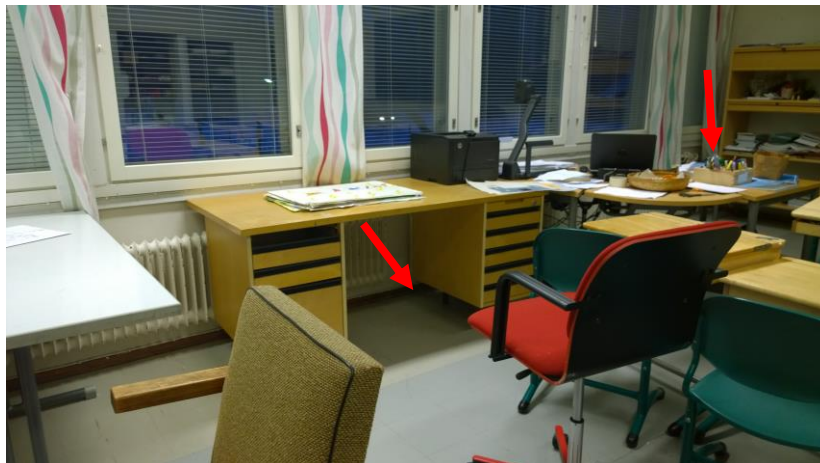
Kuva 3. luokan ulkoseinälinja

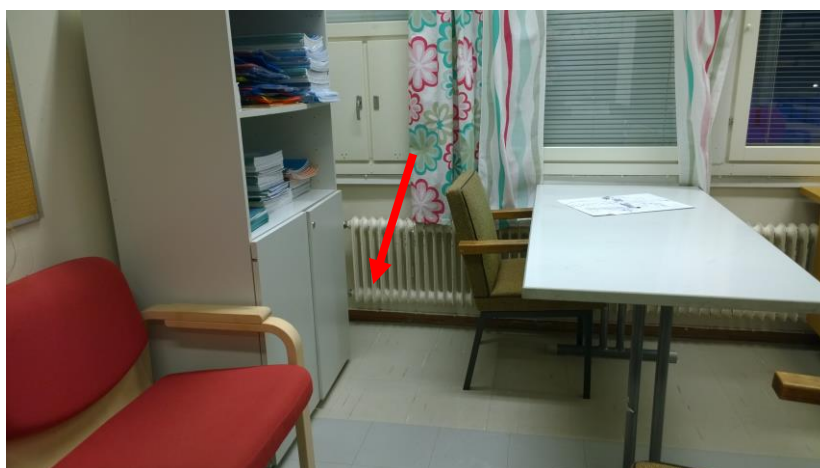
Kuva 4. luokan ulkoseinälinja ja 1.02 välinen seinälinja

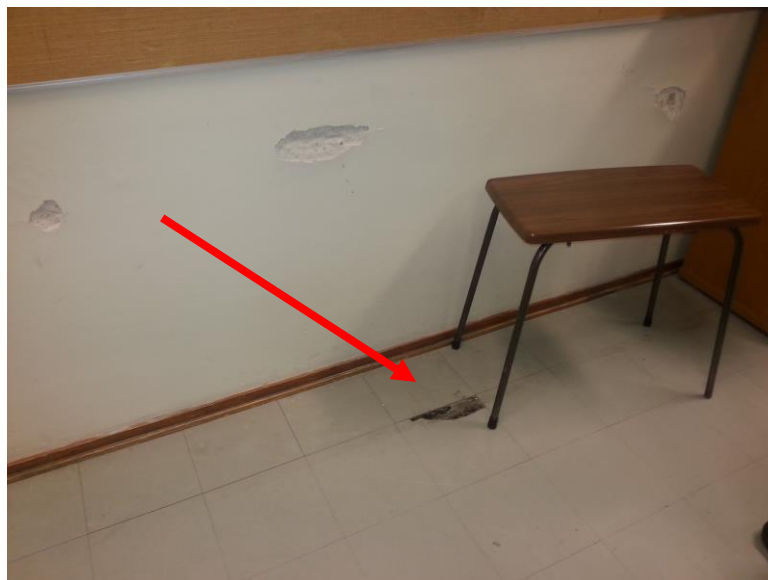
Kuva 5. rikkoutunut lattialaatta luokan 1.02 takaosassa

Ilmaisut: Koirat 1 ja 2 molemmat ilmaisevat luokassa seinää taulujen alla kahdesta kohdasta. Lisäksi koira 1 ilmaisee lattiaa tämän luokan ja 1.03 luokan välisen seinän keskilinjalta. Huomioitavaa tässä ilmaisukohtassa on, että lattialaatasta puuttuu osa (Kuva 4.).

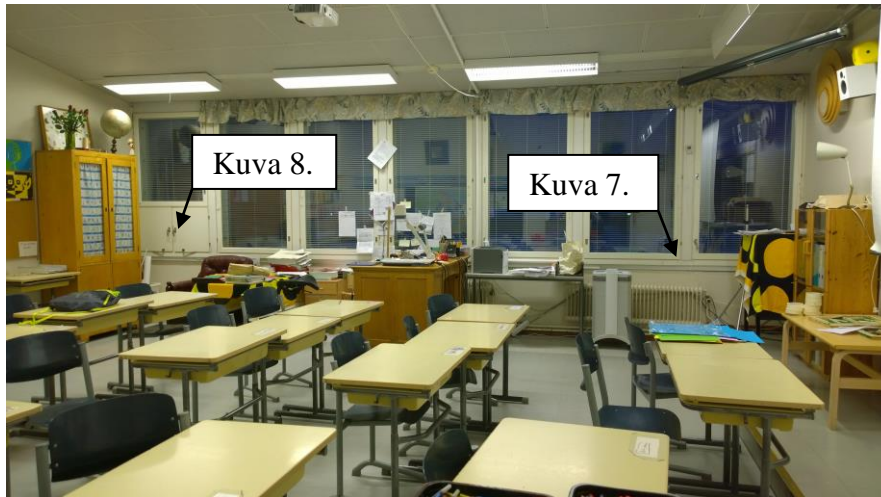
Kuva 6. havainnekuva ikkunaseinälinjan ilmaisukohdista

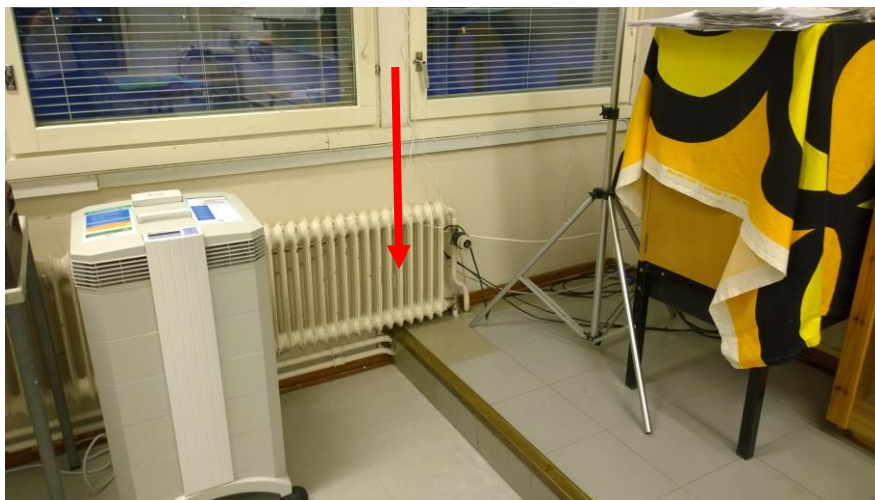
Kuva 7.

Ilmaisut: Luokkahuoneen 1.35 ilmaisut molemmilla koirilla kohdistuvat ulkoseinälinjalle Kuvien 7. ja 8. mukaisesti.

Johtopäätökset: Ulkoseinälinjalla epäilen jo 1.01 luokassakin ilmaistua ilmavuotoa ja/tai kosteusvaurioita.

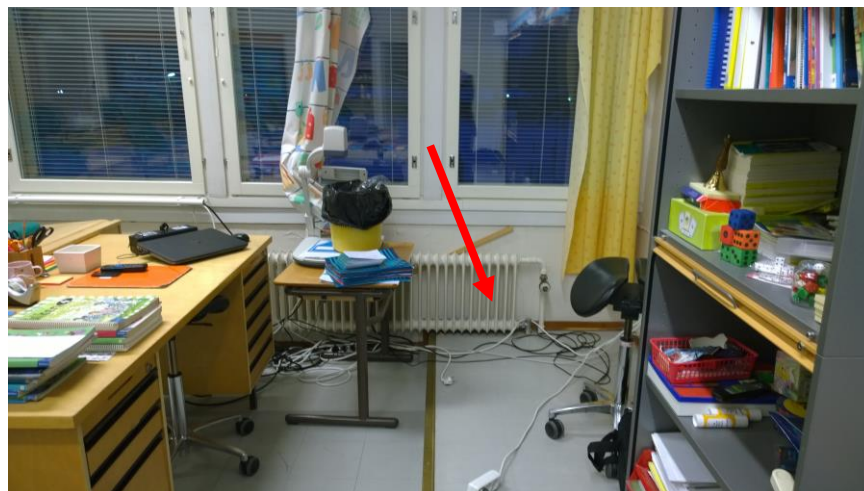
Kuva 9.

Ilmaisut: Luokkahuoneen 1.37 ilmaisut molemmilla koirilla kohdistuvat ulkoseinälinjalle.

Johtopäätökset: Ulkoseinälinjalla on todennäköisesti ilmavuotoa ja/tai kosteusvaurioita kuten aiemmissakin tutkituissa luokissa. Yhteenvedona kohteessa voisi epäillä kaikista luokista löytyvän saman ongelman ulkoseinälinjan kanssa.

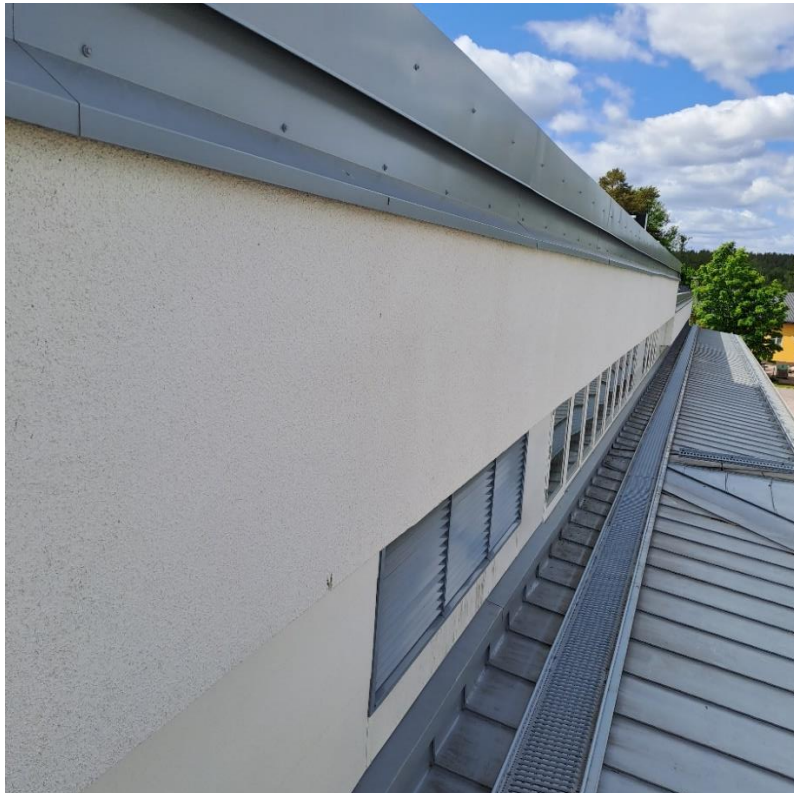
Kuva 5.4 Pääosin lämpörappaus on hyvässä kunnossa yksittäisiä vauriokohtia lukuun ottamatta.

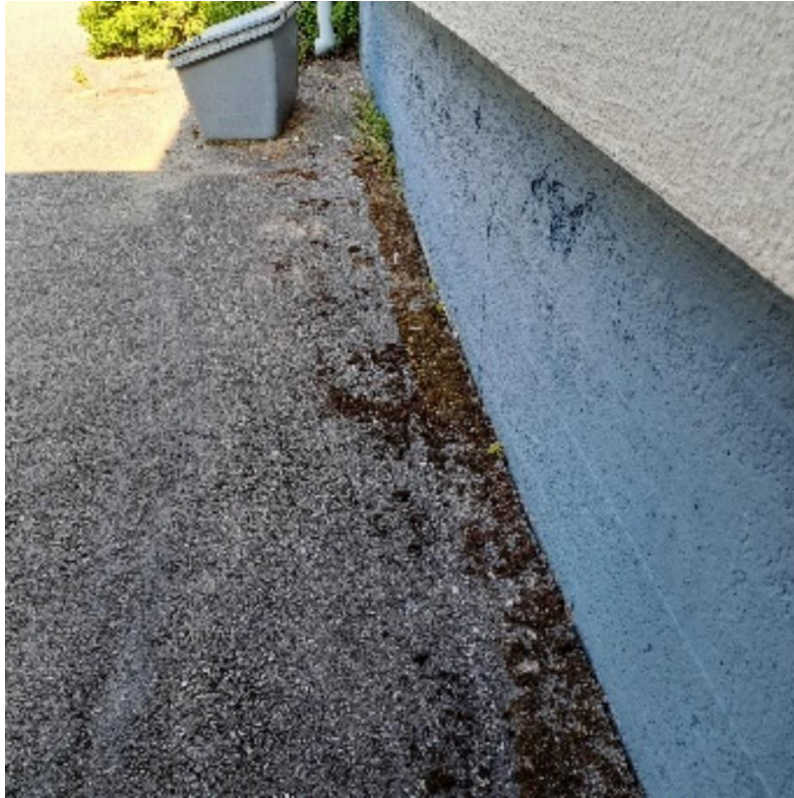
Perusmuurien kunto vanhalla osalla on kohtalainen. Perusmuurit on pinnoitettu koko vanhalla osalla, mikä hankaloittaa vanhan osan pintapuolista havainnointia. Pinnoite on paikoin irronnut, mikä saattaa olla seurausta pinnoitteen heikosta kosteudenläpäisystä, jos sokkelissa on ollut kosteutta. Satunnaisia halkeamia ja aiemmin pakkasrapautuneita kohtia havaittiin jonkin verran (kuva 5.5). Eteläsivulla sokkelin pintaan on asennettu pintalaatat mahdollisesti peittämään vanhaa sokkeliä (kuva 5.6). Sammalkasvuston perusteella kosteus hakeutuu paikoin sokkelin juureen (kuva 5.7). Yleisenä suosituksena on maanpinnan kallistus pois päin rakennuksesta 3 m etäisyydelle saakka. Perusmuurin vedeneristys ja salaojien toiminta on syytä selvittää kosteusteknisen toimivuuden varmentamiseksi.

Kuva 5.7 Sammalkasvusto indikoi kosteuden kertymistä sokkelin juurelle.

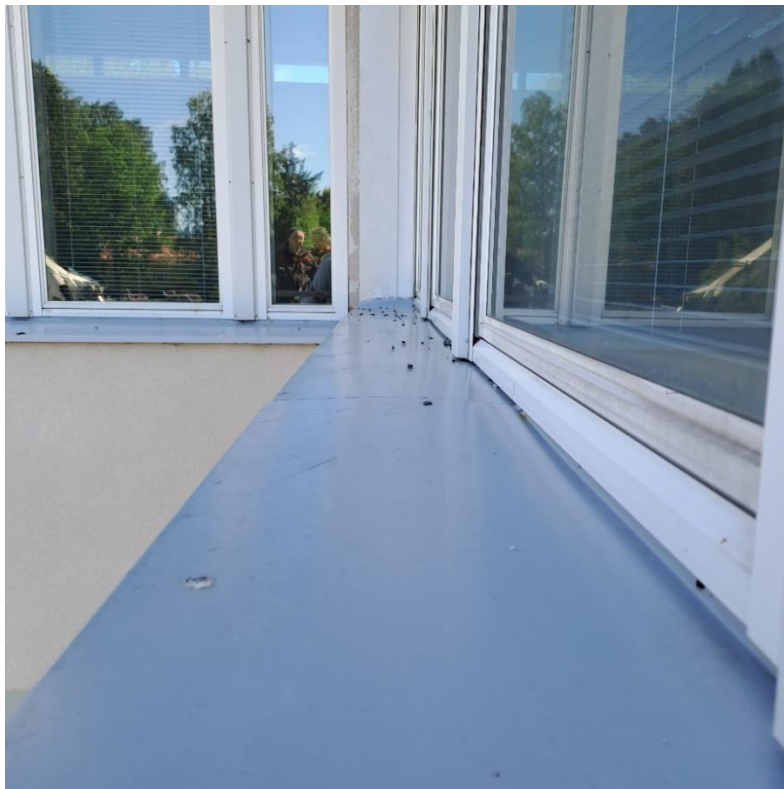
Ikkunarakenteet vanhoilla rakennusosilla ovat paikoin heikossa kunnossa tai kosteusteknisesti puutteellisia. Ikkunapellitysten kaadot ovat osin riittämättömät ja tiiviys on osin puutteellinen erityisesti pellityksen liitoksessa ikkunapieleen (kuvat 5.8 ja 5.9). Rapatulle seinälle suositellaan ikkunapellitystä, jonka reunanosto päättyy vaakasuoraan osaan, kohteessa vesipellitysten reunanostot päättyvät pystysuoraan. Ikkunapellitysten ruuvi kiinnitykset olivat myös paikoin irti alustasta. Pohjoisemman rakennuksen pohjoissivulla yksi ikkuna on huonossa kunnossa (kuva 5.10). Kyseinen ikkuna on monin paikoin epätiivis ja maalipinta on rapistunut. Suurin osa vanhan rakennuksen ikkunoista on muilta osin hyvässä kunnossa.

Kuva 5.8 Ikkunapellitysten kaadot ovat paikoin riittämättömät

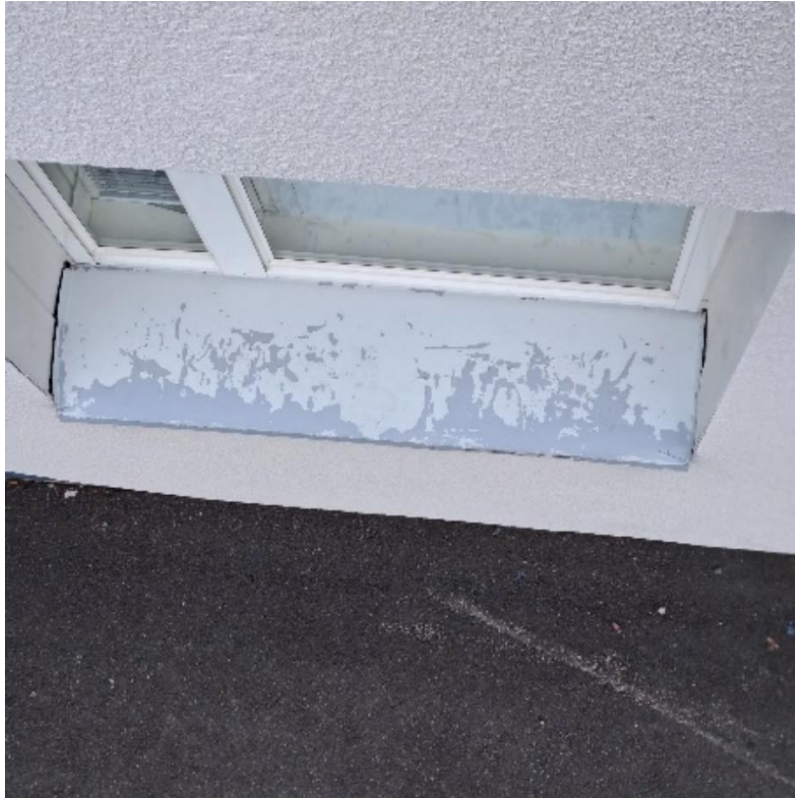
Kuva 5.9 Ikkunapellitysten liitokset ikkunapieliin ovat osin epätiivitä

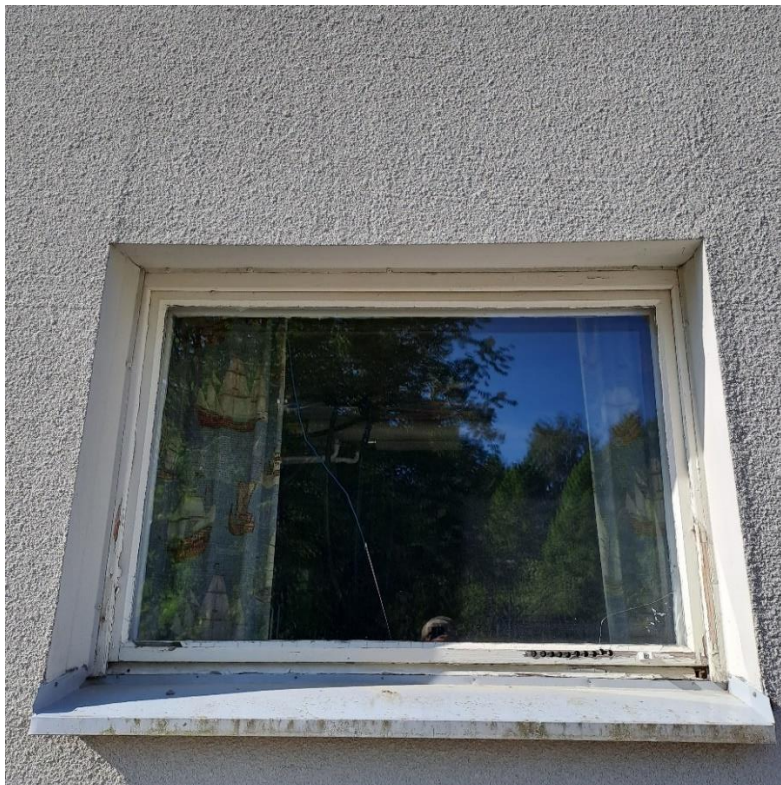
Kuva 5.10 Pohjoissivulla havaittiin yksittäinen huonokuntoinen ikkuna. Oikeassa alareunassa sormen kokoinen aukko sisätilaan asti.

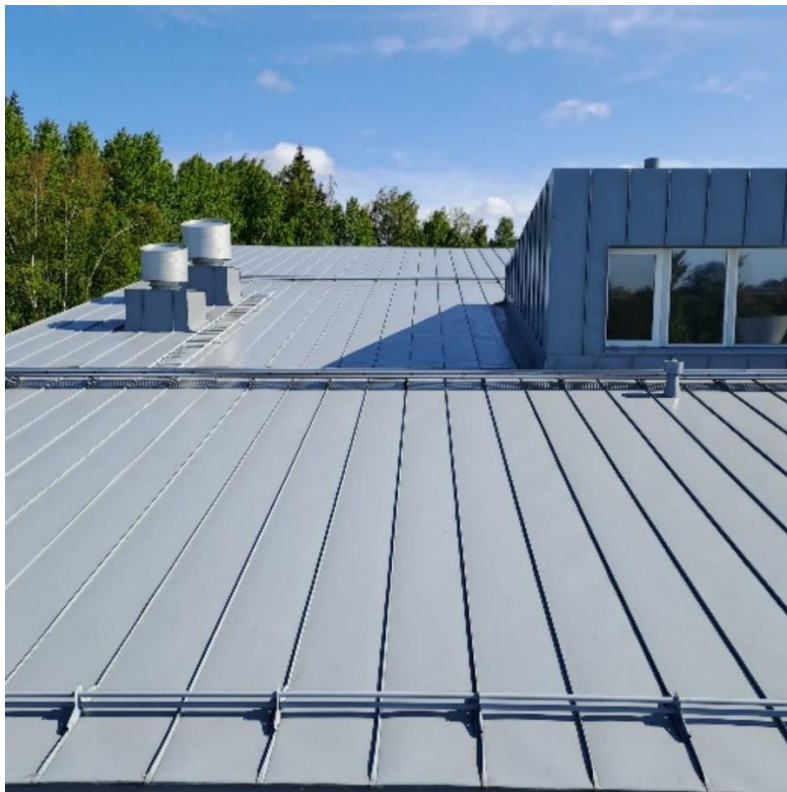
Kuva 5.12 Vanhan osan vesikatto on silmämääräisesti hyväkuntoinen (pohjoisrakennus).

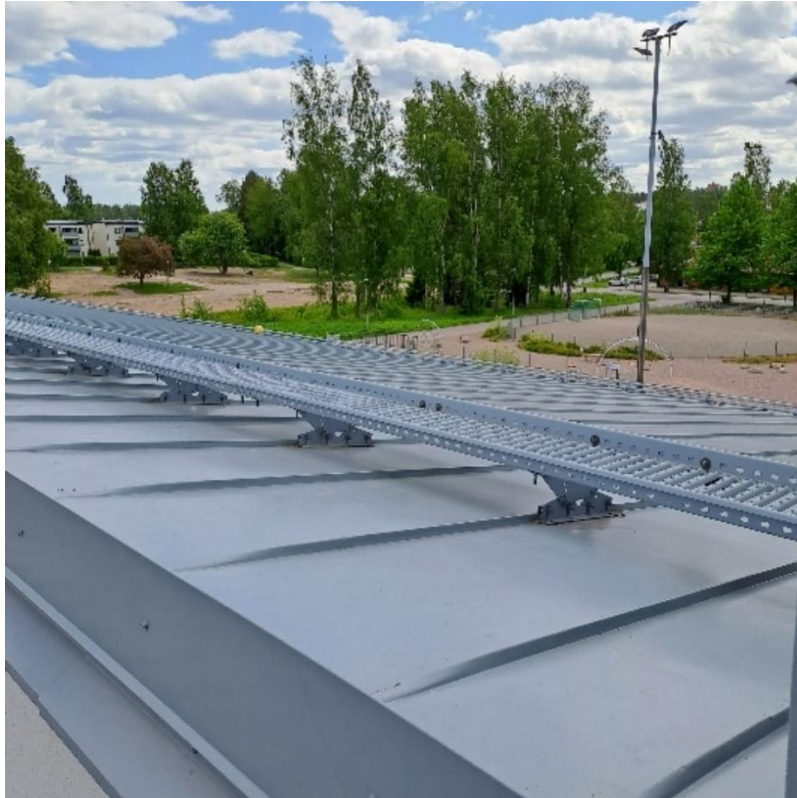
Kuva 5.13 Vanhan osan vesikatto on silmämääräisesti hyväkuntoinen (etelärakennus).
