RAKENNE- JA TALOTEKNINEN SELVITYS, KÄYTTÖTARKOITUKSEN MUUTOS

Hyökkälän koulu, laajennusosa

Kirkkotie 9-11, 04300 Tuusula

Työ nro	120773.HH234407
Raportin päiväys	26.4.2023
Viimeisin päivitys

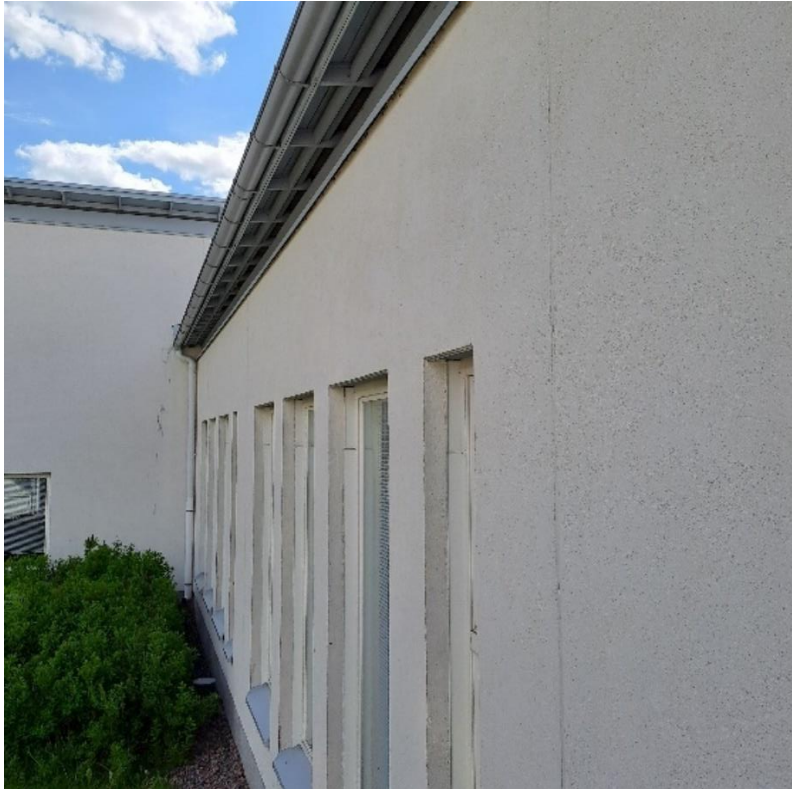
Kuva 5.16 Laajennuksen julkisivurappaus on pääosin hyvässä kunnossa

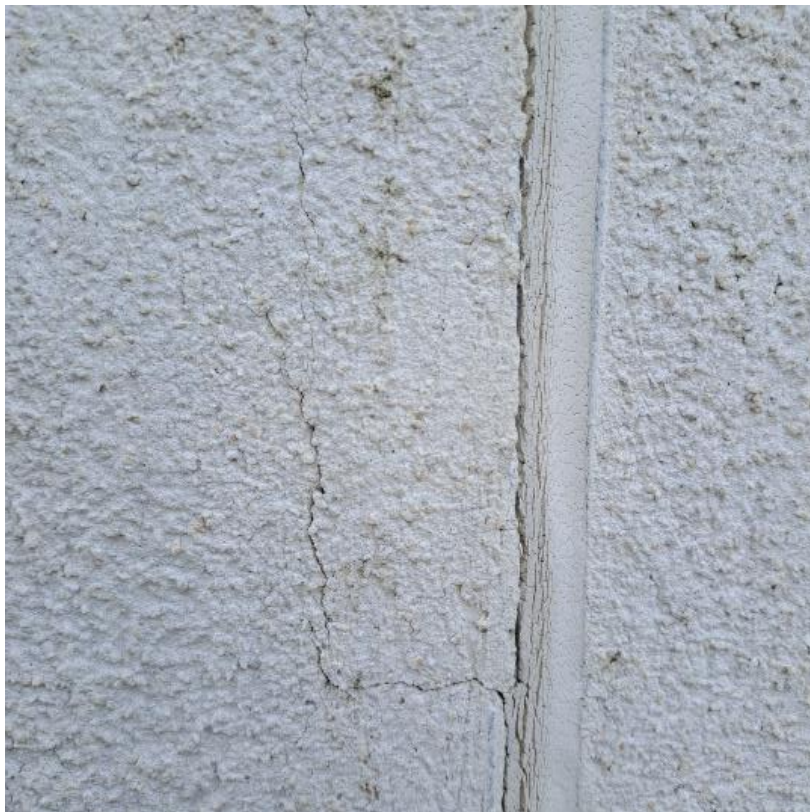
Kuva 5.17 Ohutrappaus irrallaan elastisen sauman vieressä

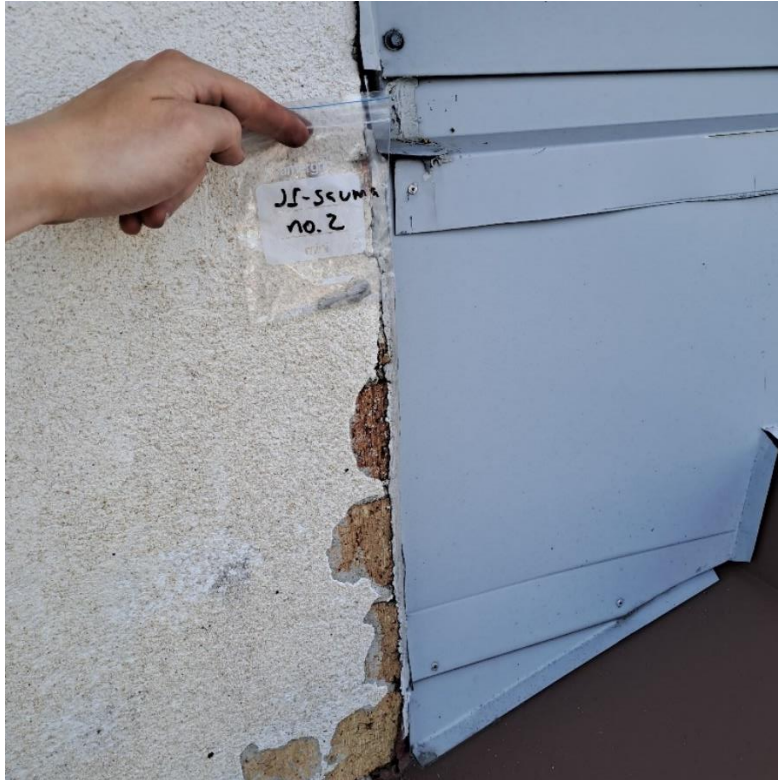
Kuva 5.18 Rappaus irronnut liitoksessa toiseen rakennukseen. Saumasta otettiin materiaalinäyte

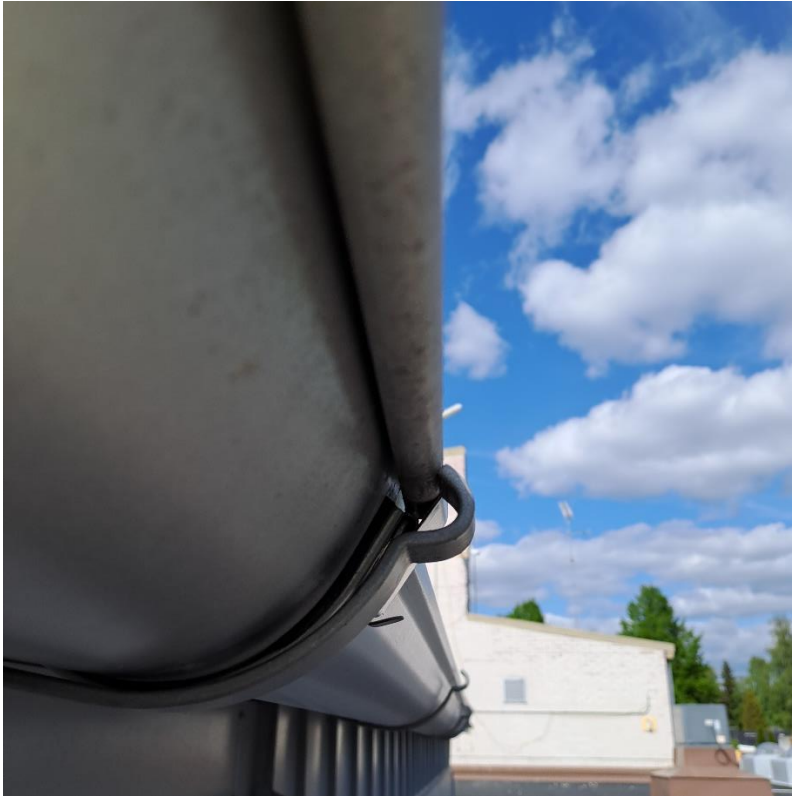
Kuva 5.25 Sadevesikouru on irronnut paikoin kannakkeistaan.

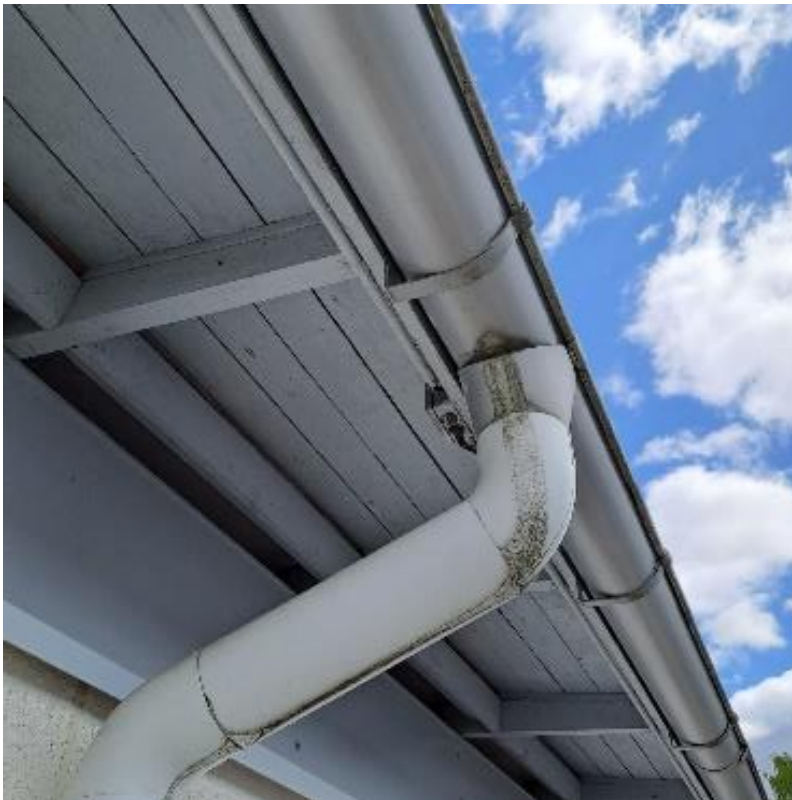
Laajennuksen vesikatto ja räystäät ovat osin tyydyttävässä kunnossa, osin puutteelliset. Räystäät on hyvin toteutettu ja yläpohjan tuuletus räystään kautta on arviolta riittävä. Vesikaton varusteissa ja pellityksessä havaittiin muutamia puutteita. Lumiesteiden kohdalla havaittiin vesikatteen ja lumiesteen kiinnitysten korrodoitumista (kuva 5.25). Sadevesikourut ovat paikoin irronneet (kuva 5.26). Yksi sadevesisyöksyn vuotokohta on mahdollisesti vaurioittanut rappausta liikuntasauvan kohdalla (kuvat 5.27 ja 5.28). Vesikatteen yleiskunto on tyydyttävä.

Kuva 5.27 Syöksytörvi vuotaa, ks. seuraava kuva

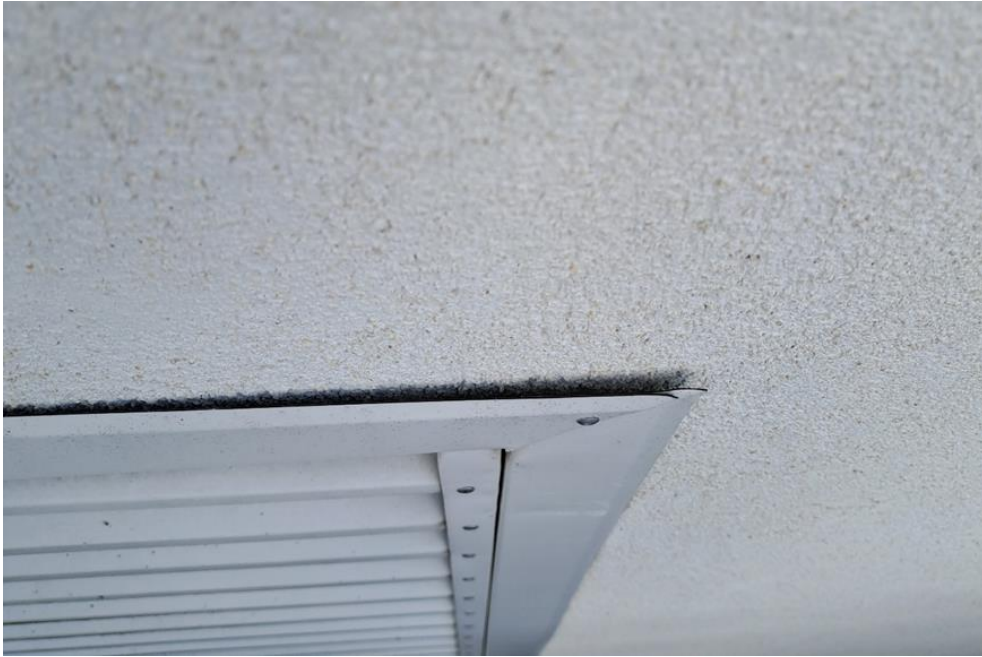
Laajennuksen ikkunat ovat pääosin hyväkuntoisia, mutta ikkuna-aukkojen tiiviys on osin puutteellinen. Ikkunapielessä oleva pellitys on paikoin epätiivis, joka mahdollistaa veden pääsyn pellityksen taakse (kuva 5.29). Tiivistyspuutteita havaittiin myös julkisivun tuuletusrakenteissa (kuva 5.30).

Kuva 5.30 Ilmanvaihtokanavan ritilä laajennuksen julkisivulla on epätiivis

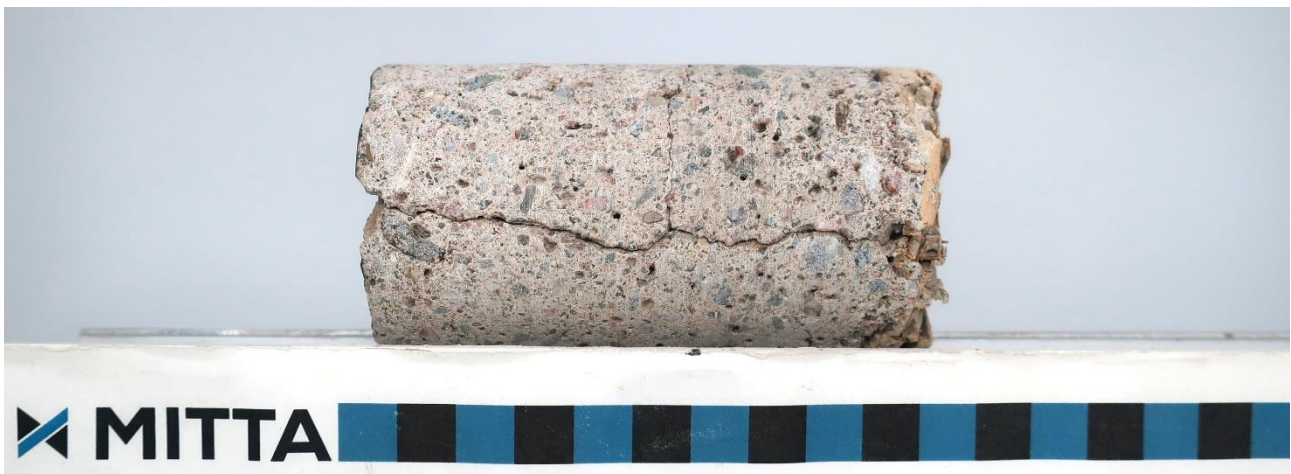
Kuva 1. Näyte SV4. Ulkopinta vasemmalla.

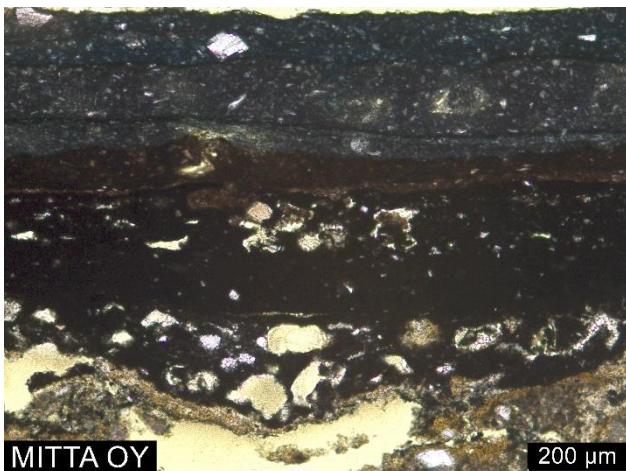
MITTA OY 200 µm
Kuva 6. Ulkopinnan pinnoitekerrokset. PPL

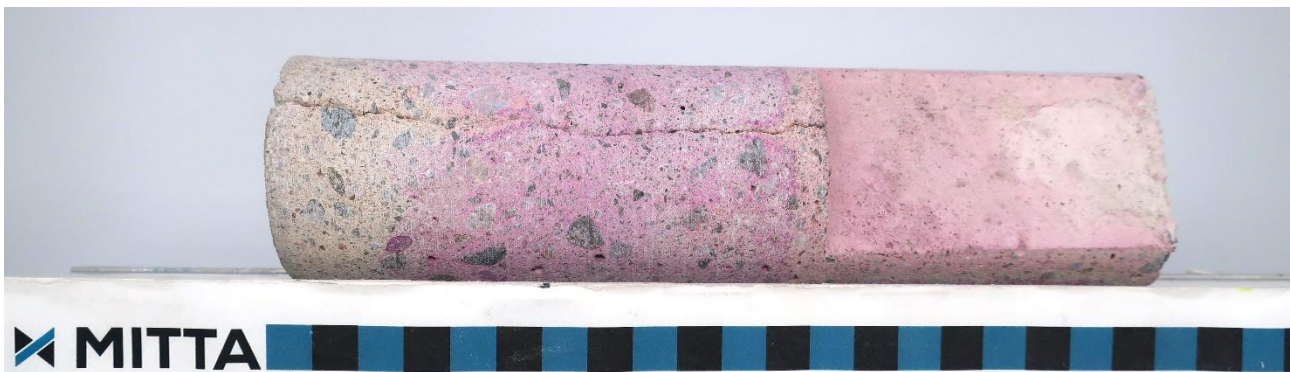
Kuva 8. Näyte SL1. Ulkopinta vasemmalla.

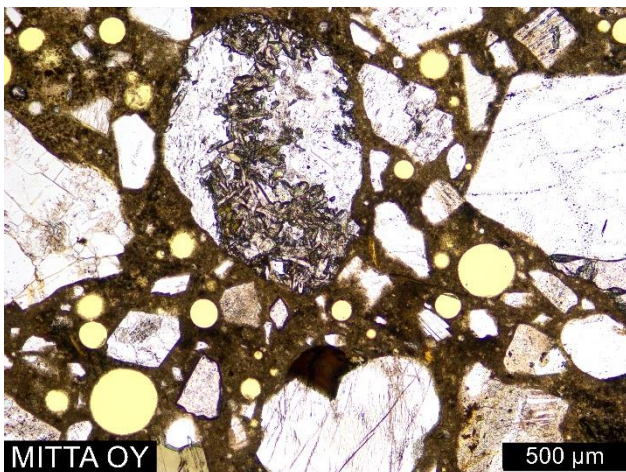
Kuva 11. Suojahuokosia on melko runsaasti. PPL

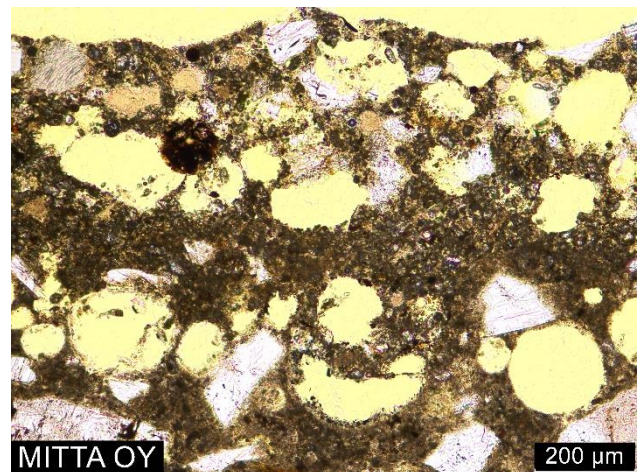
Kuva 12. Ulkopinnan laastikerrokset. PPL

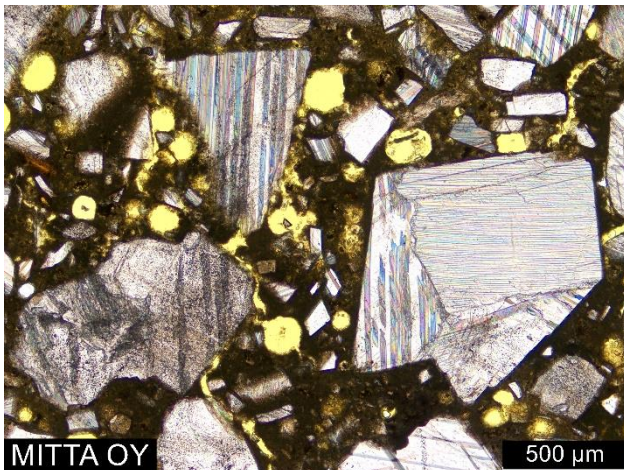
Kuva 16. Pohjalaastissa on pinnan vastaista, lyhyttä halkeilua. PPL

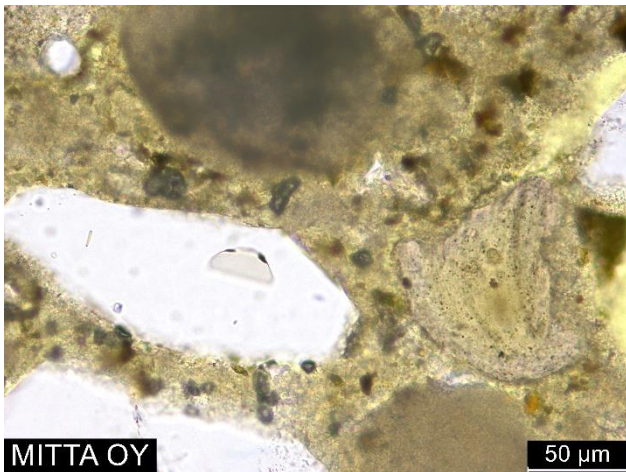
Kuva 23. Pintalaastissa on mikrosilikaa. PPL

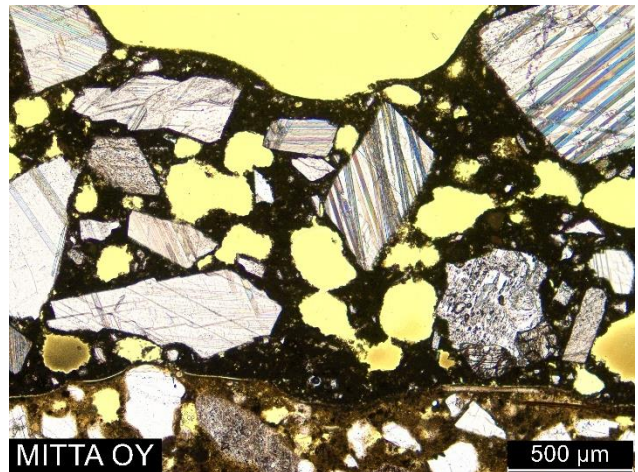
Kuva 24. Ulkopinnan pinnoite. PPL

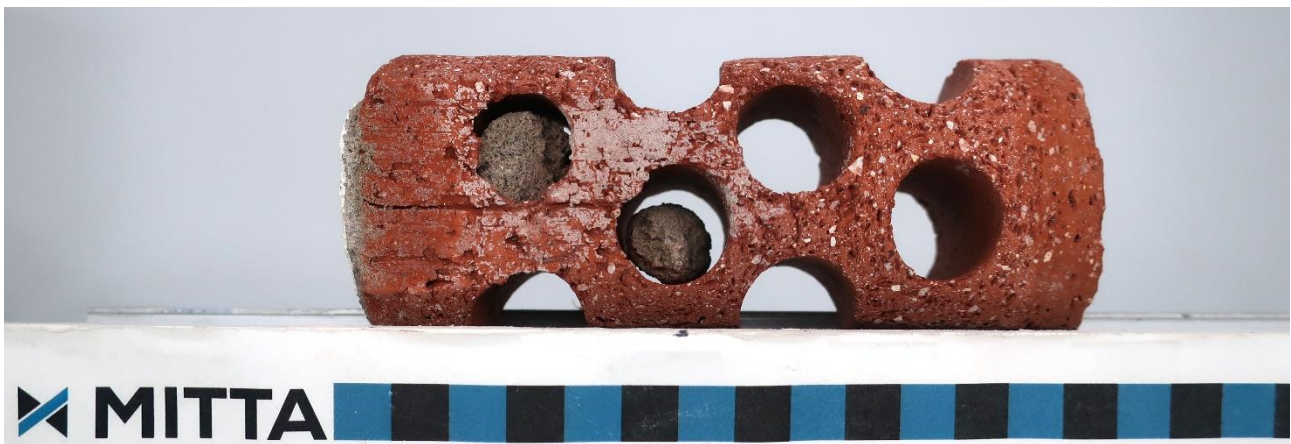
Kuva 25. Näyte JS4. Ulkopinta vasemmalla.

Puutteet ja vauriot	-
Muita huomioita	Reikätiili; pyöreät reiät $\varnothing < 21$ mm; seinämäpaksuus 17 mm, kannaspaksuus 10 mm.

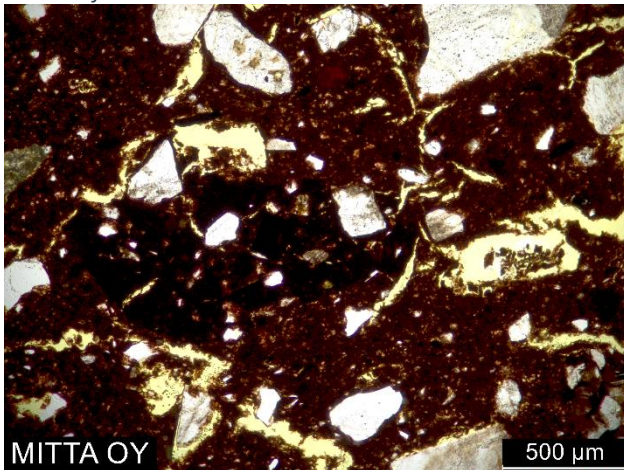
Kuva 28. Tiilessä on suuntautumaton halkeilua. PPL

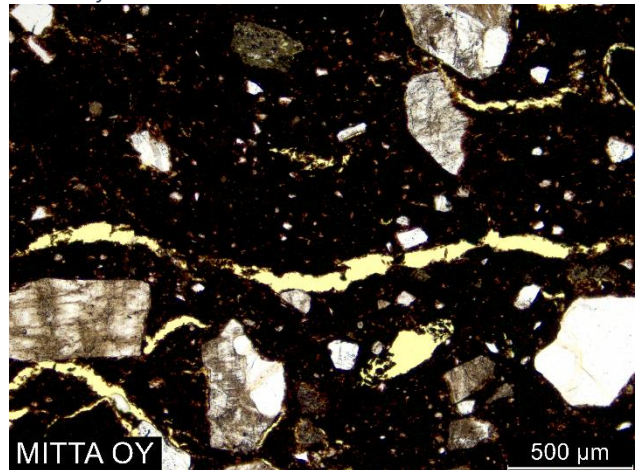
Kuva 29. Ulkopinnan lähellä halkeilu on pinnan suuntaista. PPL

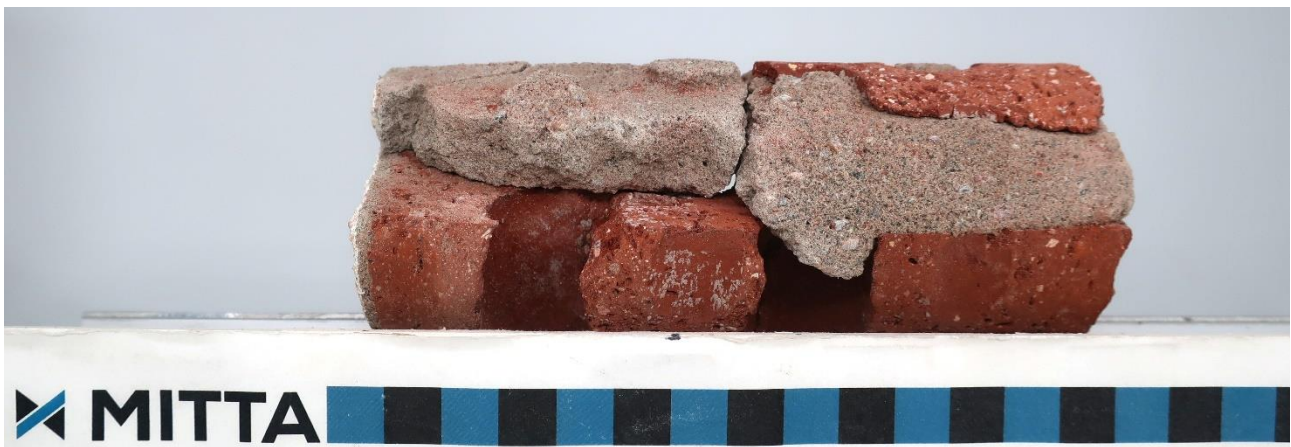
Kuva 32. Näyte JS5. Ulkopinta vasemmalla.

Puutteet ja vauriot	Muurauslaasti on useassa osassa, näyte on katkennut noin 60 mm syvyydeltä ulkopinnasta.
Muita huomioita	Reikätiili; pyöreät reiät $\varnothing < 21$ mm; seinämäpaksuus 17 mm, kannaspaksuus 10 mm.

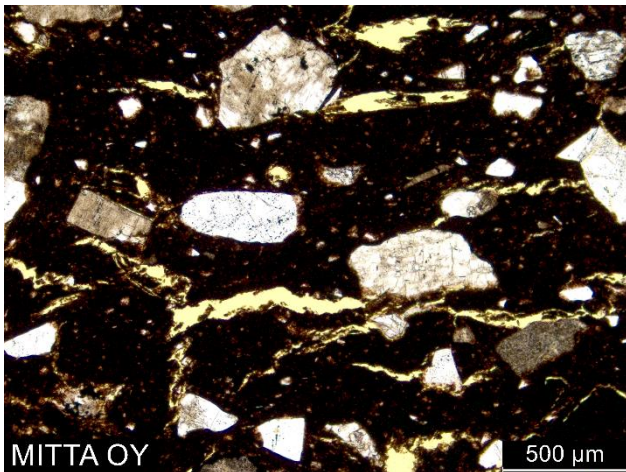
Kuva 35. Pinnan suuntaista halkeilua tiilessä. PPL

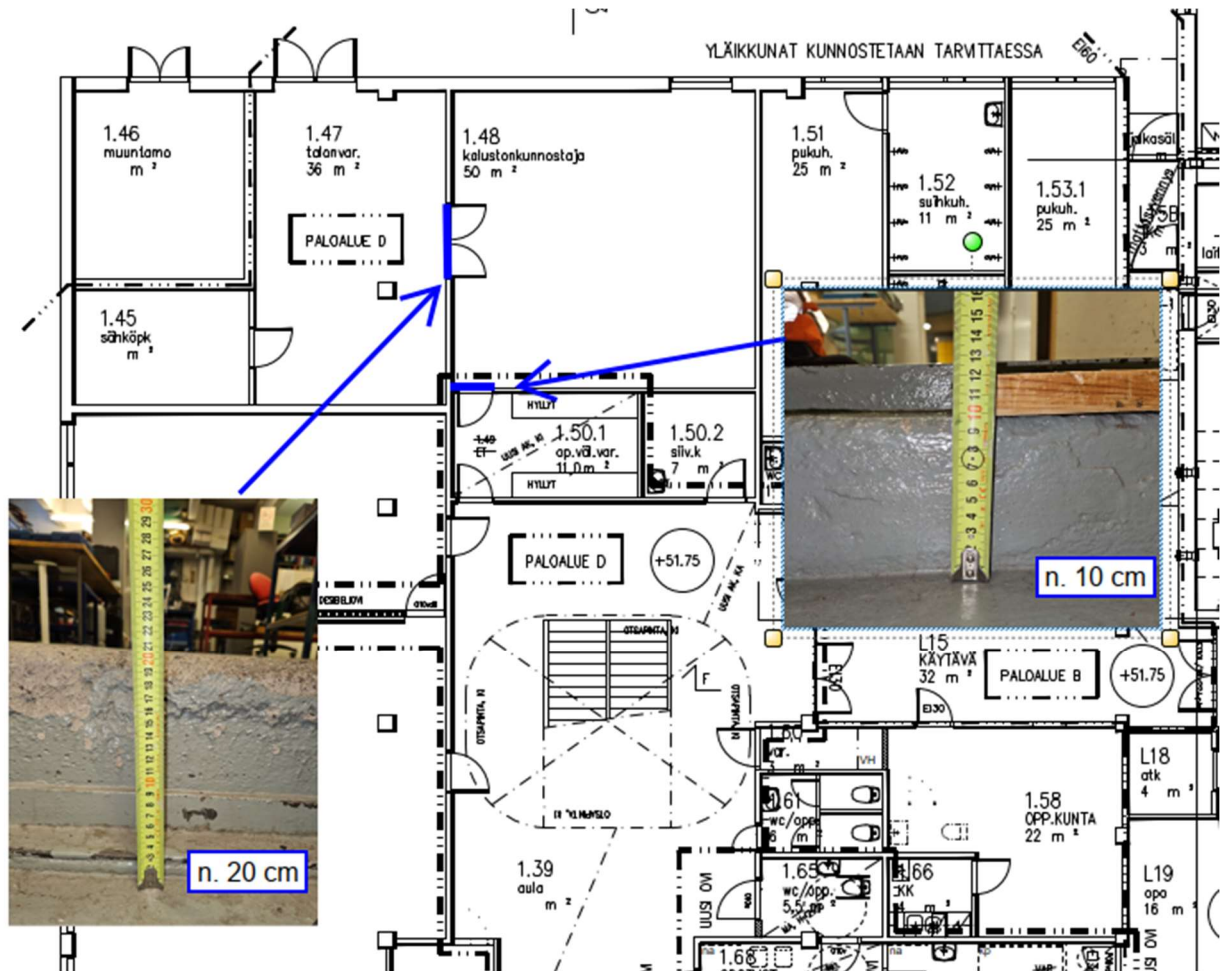
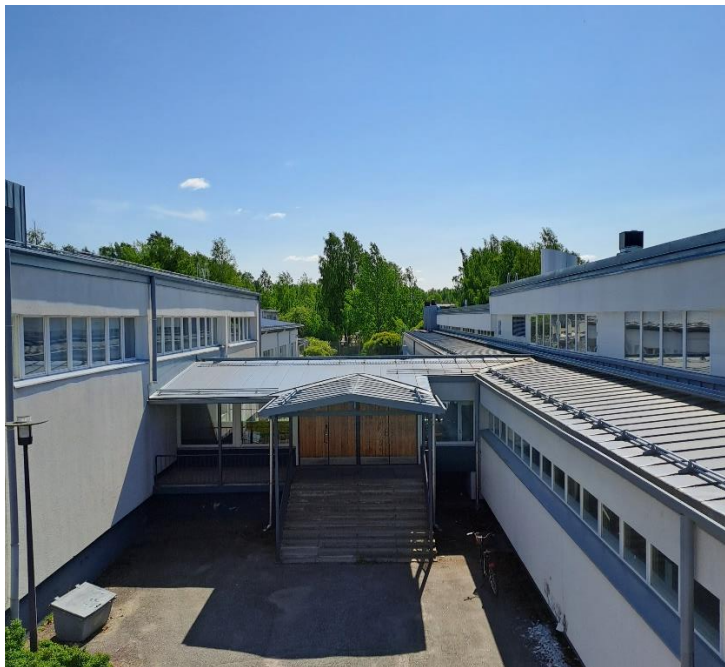
Havaitut korkoerot 1.kerrosn lattiarakenteissa

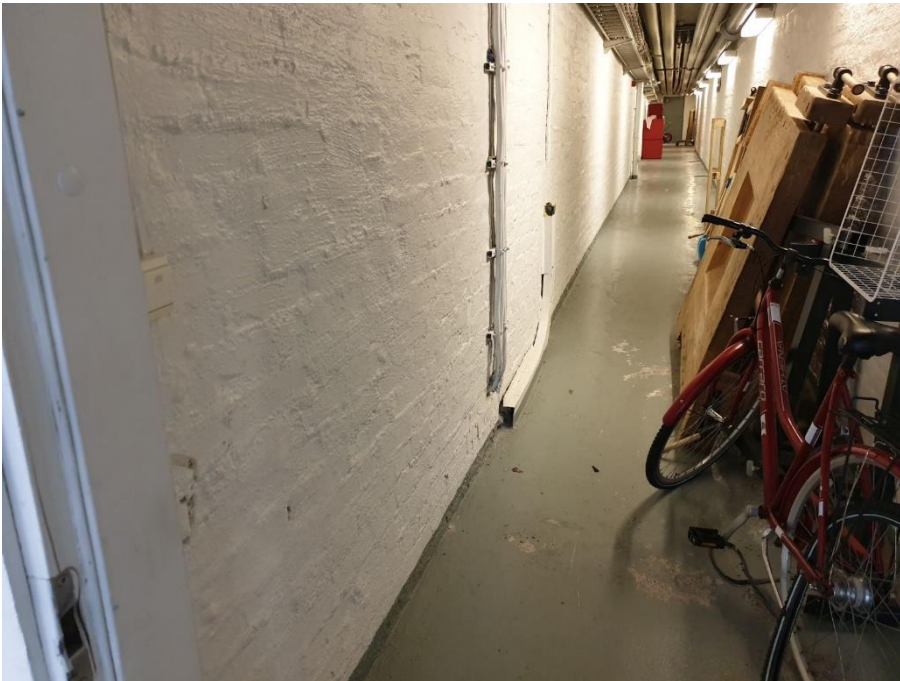
Kuva 1. Vanha osa pohjakerros, tekniset tilat. Käytävän seinän ja lattia maalipinnoitteet mahdollisesti sisältävät haitta-aineita. Näytteet Asb/RM1, Asb/RM13, lattia, Asb2/RM2, Asb/RM14 seinä (Asb=asbesti, RM=raskasmetallit).

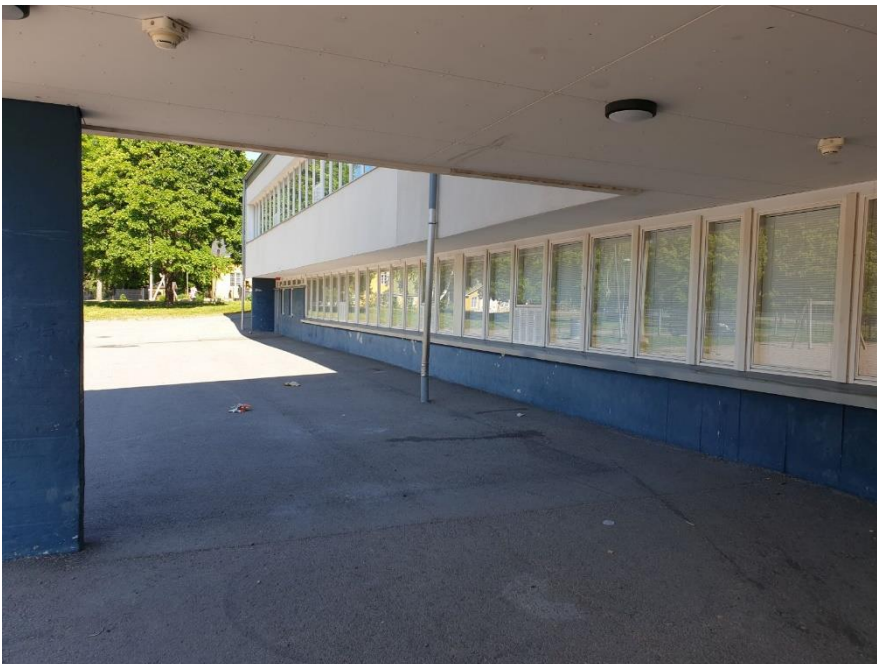
Kuva 2. Vanha osa sokkelin maalipinta maalipinnoitteet mahdollisesti sisältää haitta-aineita. Näytteet Asb/RM3 (Asb=asbesti, RM=raskasmetallit).

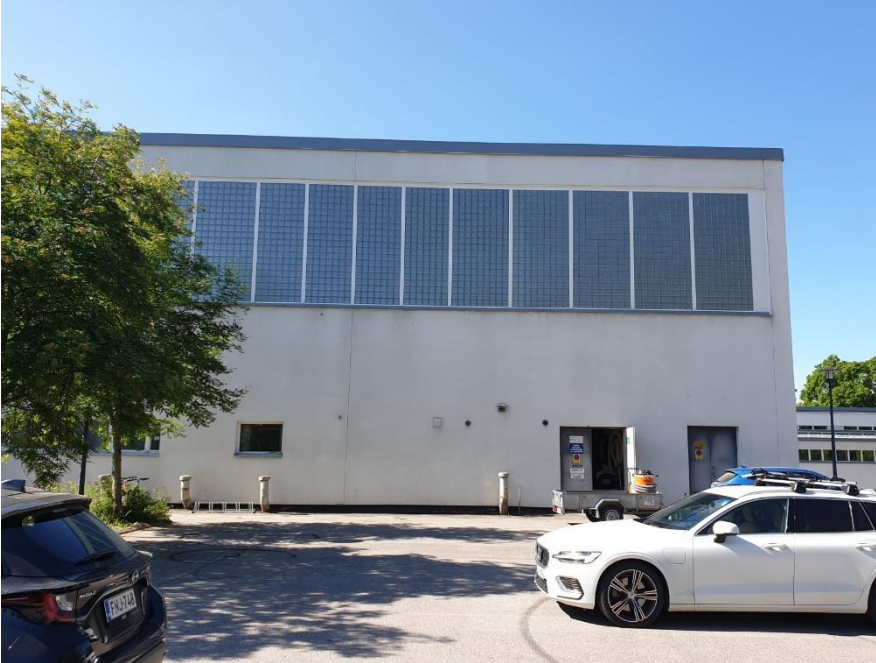
Kuva 3. Vanha osa, julkisivut, vanhan rappauksen maalipinta lämpörappauksen alla mahdollisesti sisältää haitta-aineita. Näytteet Asb/RM4, Asb/RM5 (Asb=asbesti, RM=raskasmetallit).

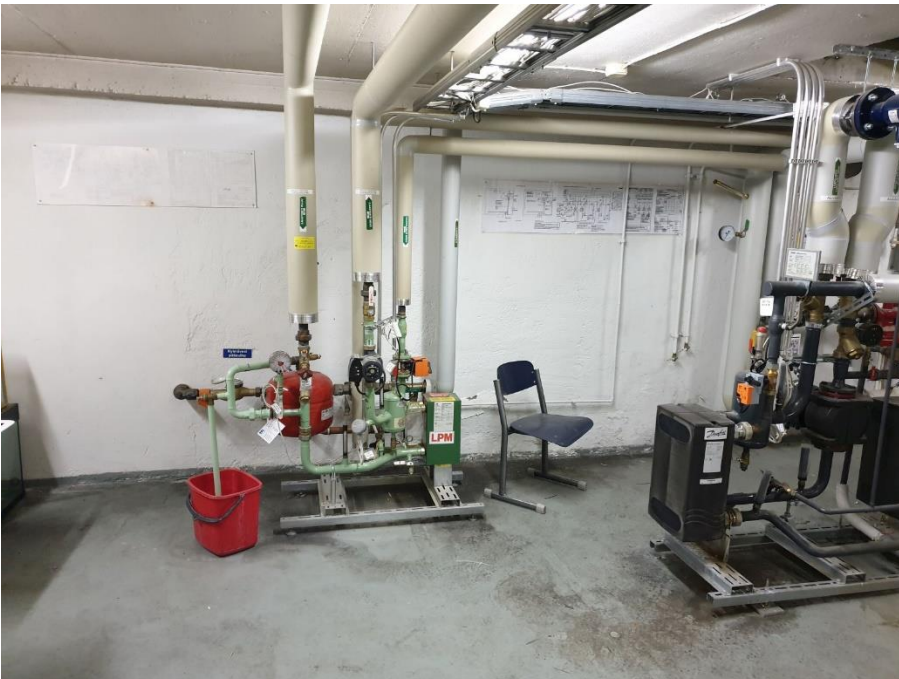
Kuva 4. Vanha osa, lämmönjakuhuone, seinien ja lattia maalipinnat mahdollisesti sisältävät haitta-aineita. Näytteet Asb/RM11 lattia, Asb/RM12 seinät (Asb=asbesti, RM=raskasmetallit).

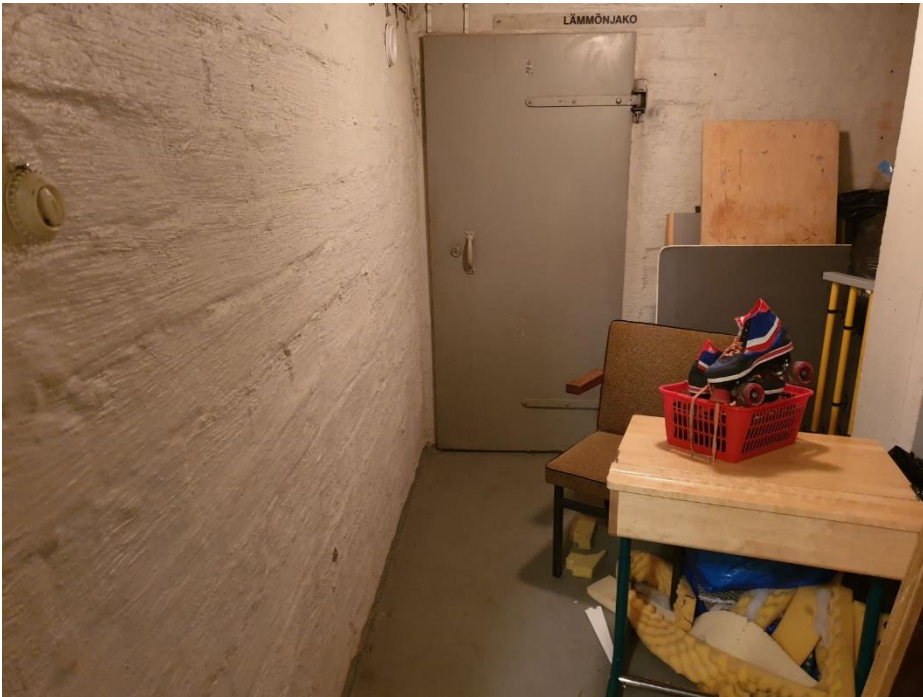
Kuva 5. Vanha osa, varasto, seinien ja lattia maalipinnat mahdollisesti sisältävät haitta-aineita. Näytteet Asb/RM15 lattia, Asb/RM16 seinät (Asb=asbesti, RM=raskasmetallit).

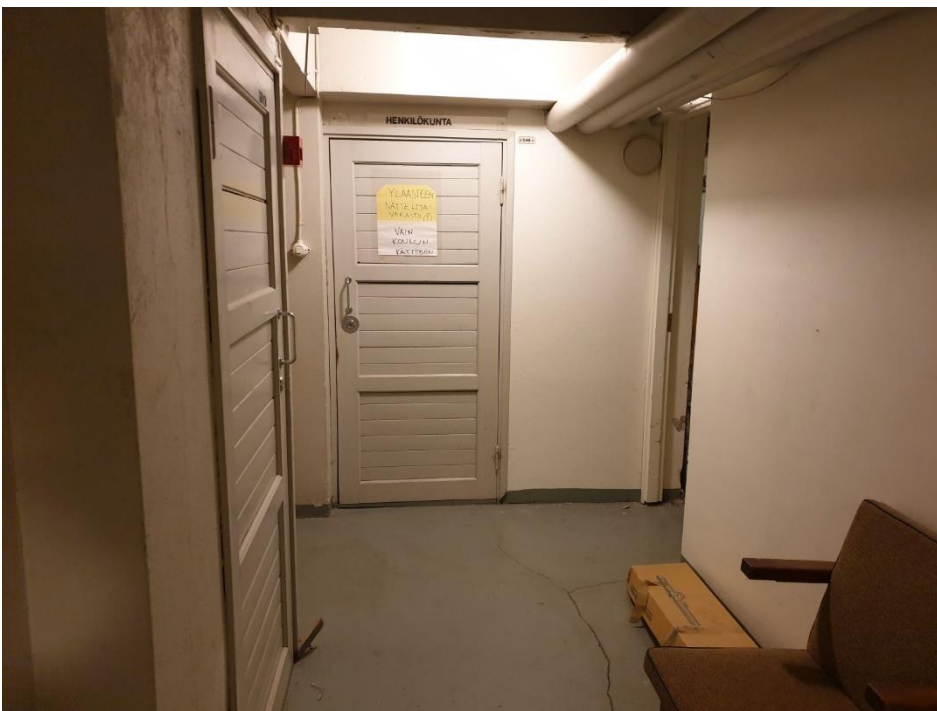
Kuva 6. Vanha osa, varastot, seinien ja lattia maalipinnat mahdollisesti sisältävät haitta-aineita. Näytteet Asb/RM19 lattia, Asb/RM23 seinät (Asb=asbesti, RM=raskasmetallit).

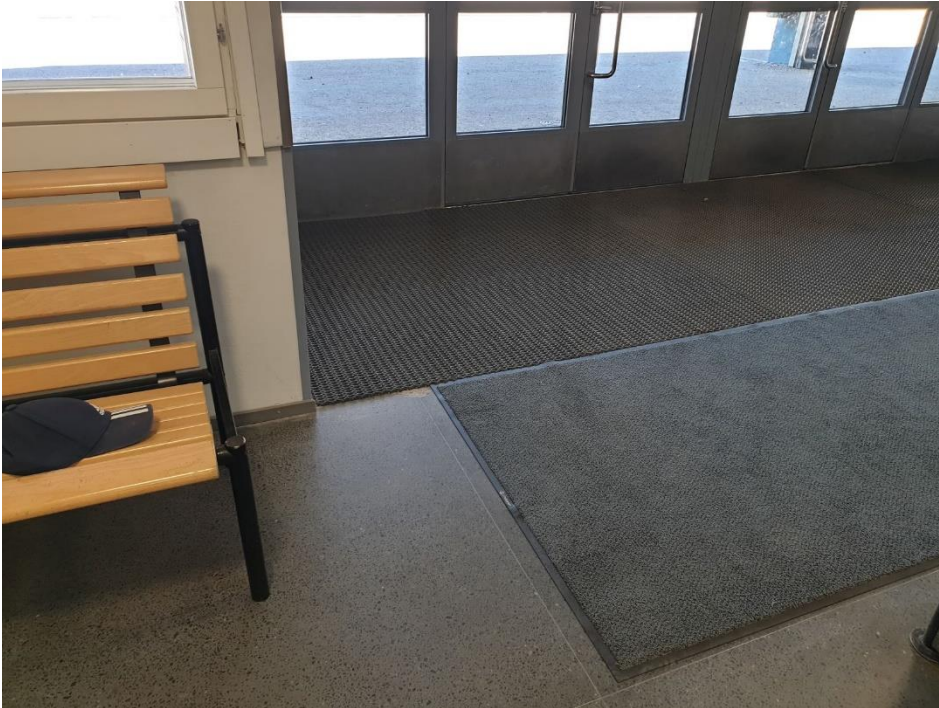
Kuva 7. Vanha osa, aula, seinien ja lattian maalipinnat mahdollisesti sisältävät haitta-aineita. Näytteet Asb/RM17 lattia, Asb/RM18 seinät (Asb=asbesti, RM=raskasmetallit). Lattian mosaiikkibetonissa on todennäköisesti kvartssia, hienojakoinen kvartsipöly tulee huomioida, jos portaita puretaan tai työstetään.

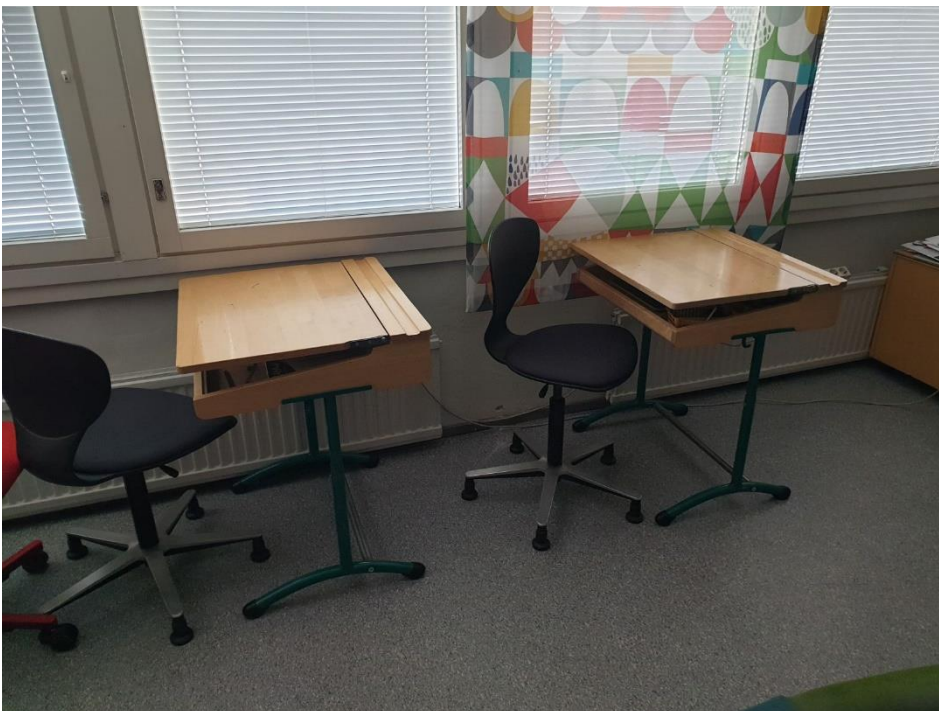
Kuva 8. Vanha osa, koululuokka, seinien maalipinnat mahdollisesti sisältävät haitta-aineita. Näytteet Asb/RM20 (Asb=asbesti, RM=raskasmetallit).

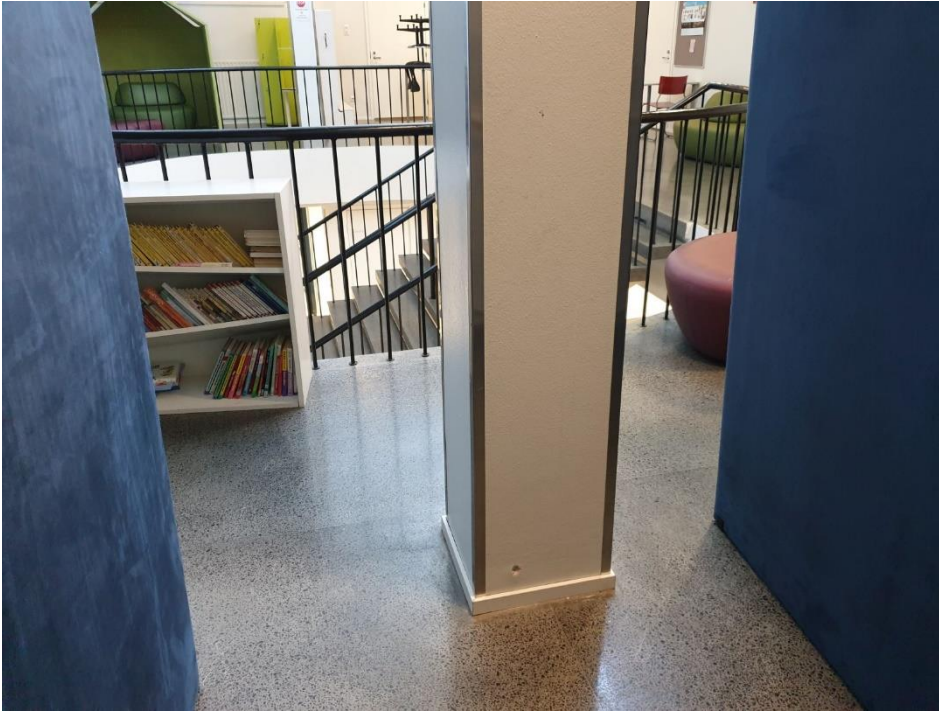
Kuva 9. Vanha osa, 2. kerros, pilarit. Pilarien ja seinien maalipinnoitteet mahdollisesti sisältävät haitta-aineita. Näytteet ASB/RM21 seinät ja Asb/RM22 pilarit (Asb=asbesti, RM=raskasmetallit). Lattian mosaiikkibetonissa on todennäköisesti kvartsia, hienojakoinen kvartsipöly tulee huomioida jos portaita puretaan tai työstetään.

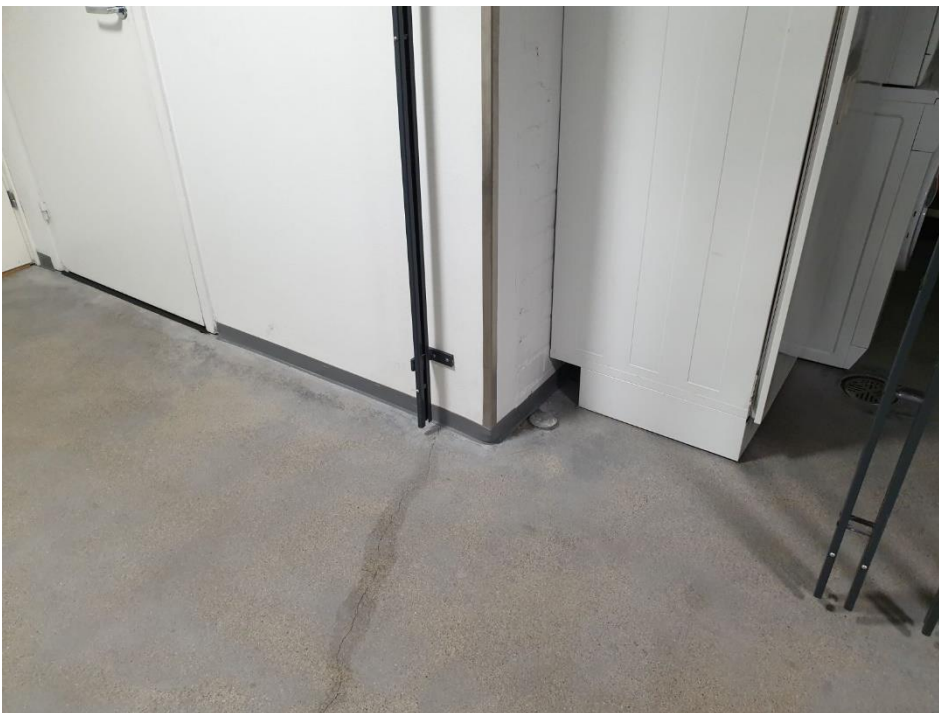
Kuva 10. 3 Vanha osa, pohjakerros, kotitalousluokka. Lattiat ja seinien maalipinnoitteet mahdollisesti sisältävät haitta-aineita. Näytteet ASB/RM24 seinät ja Asb/RM25 pilarit (Asb=asbesti, RM=raskasmetallit).

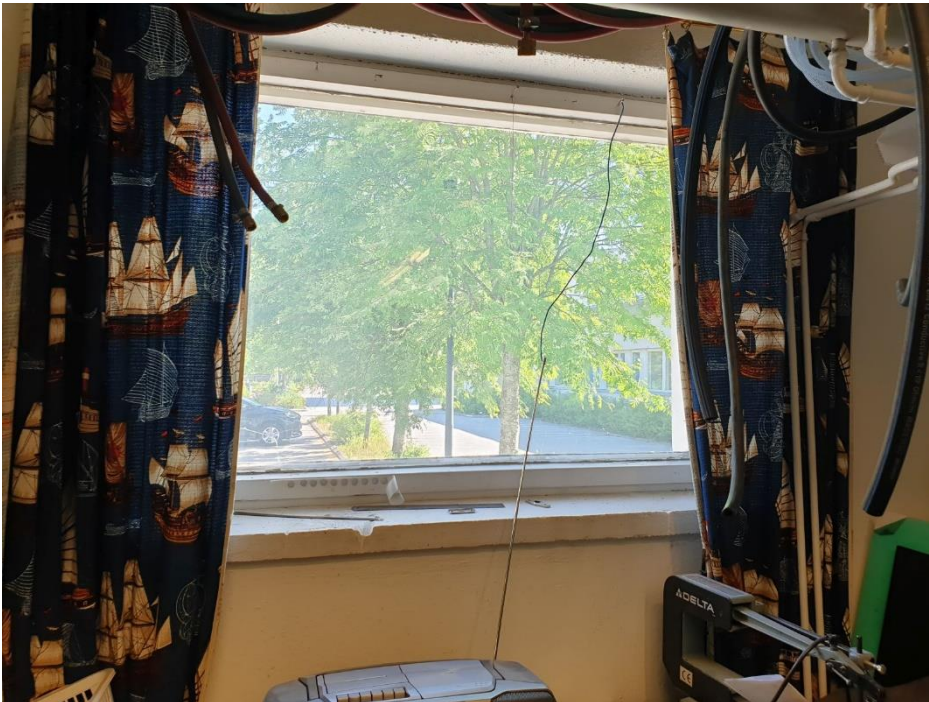
Kuva 11. Vanha osa, ikkunat, pohjoissiipi. Ikkunoiden maalipinnat ja kittikynteet mahdollisesti sisältävät haitta-aineita. Näytteet **RM1** maali, **RM2** kitti (Asb=asbesti, RM=raskasmetallit).

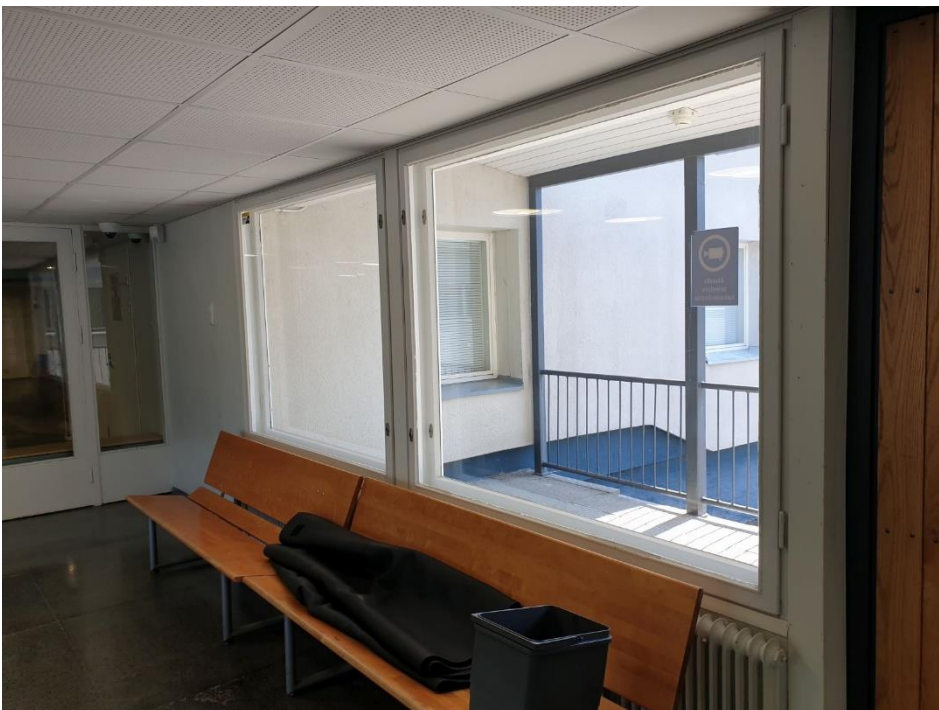
Kuva 12. Vanha osa, ikkunat, yhdyskäytävä. Ikkunoiden maalipinnat mahdollisesti sisältävät haitta-aineita. Näytteet **RM3** maali (Asb=asbesti, RM=raskasmetallit).

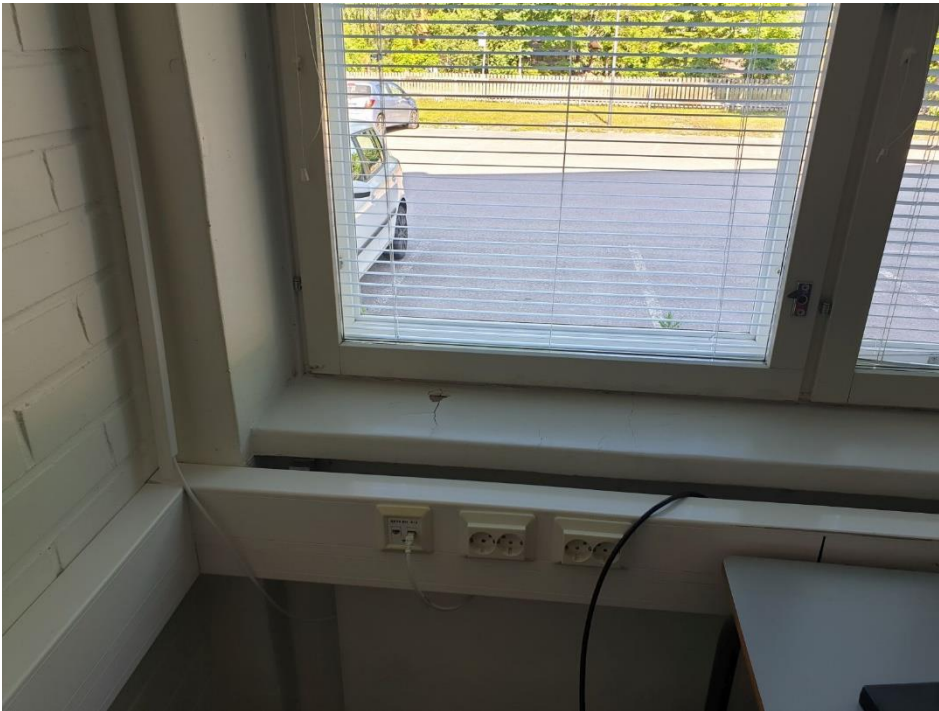
Kuva 13. Vanha osa, ikkunat. Ikkunalaudan maalipinnat mahdollisesti sisältävät haitta-aineita. Näyte **RM6** maali (Asb=asbesti, RM=raskasmetallit).

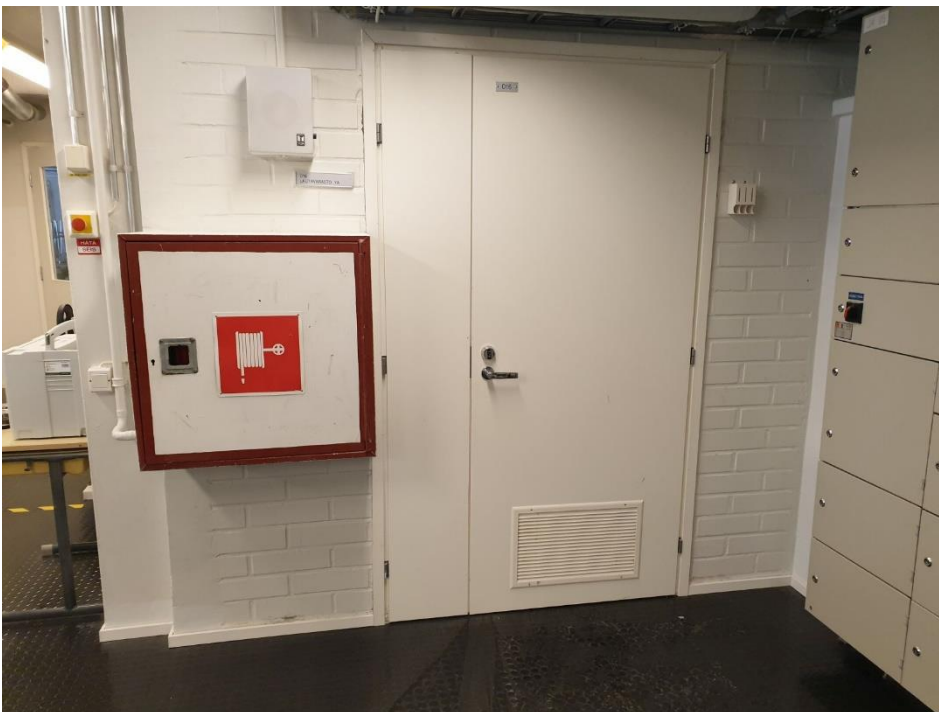
Kuva 14. Vanha osa, väliovet. Ovien maalipinnat mahdollisesti sisältävät haitta-aineita. Näytteet **RM7 ja RM8** eteläsiipi, **Pb1** pohjoisosa, **Pb2** yhdyskäytävä (Asb=asbesti, RM=raskasmetallit).

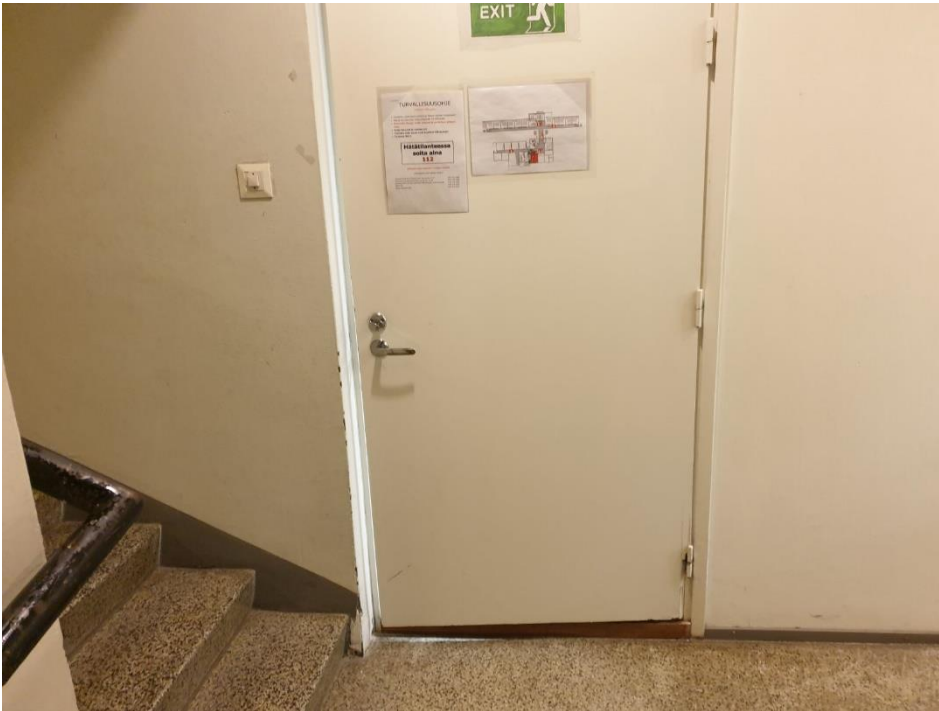
Kuva 15. Vanha osa, pohjoisosan porraskäytävän väliovet. Ovien maalipinnat mahdollisesti sisältävät haitta-aineita. Näyte **Pb1** (Asb=asbesti, RM=raskasmetallit).

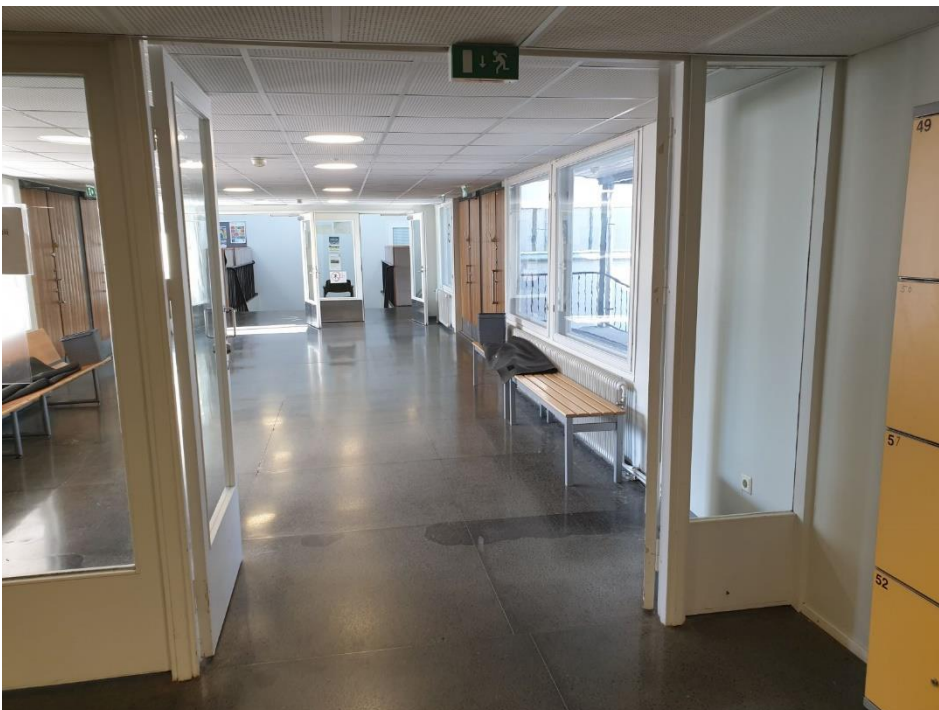
Kuva 16. Vanha osa, väliovet. Ovien maalipinnat mahdollisesti sisältävät haitta-aineita. Näyte **Pb2** yhdyskäytävä (Asb=asbesti, RM=raskasmetallit).
