RAKENNE- JA TALOTEKNINEN SELVITYS, KÄYTTÖTARKOITUKSEN MUUTOS

Hyökkälän koulu, laajennusosa

Kirkkotie 9-11, 04300 Tuusula

Työ nro	120773.HH234407
Raportin päiväys	26.4.2023
Viimeisin päivitys

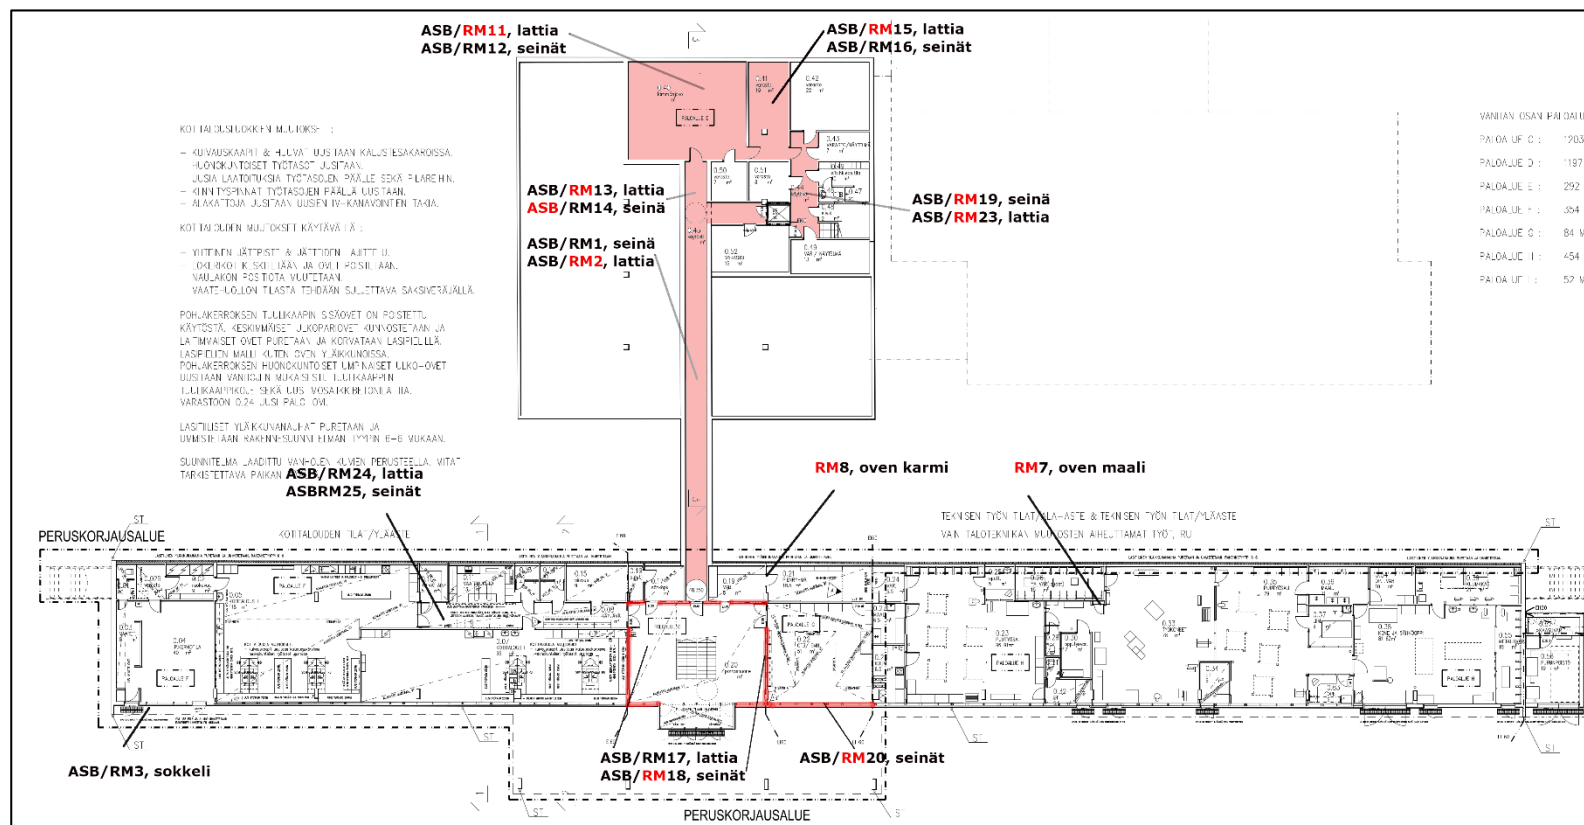
Kuva 1. pohjakerros, näytteenottoaikat (Värikoodit: Ei haitta-aineita, **haitta-aineita**, näytetunnukset: Asb=asbesti, RM/Pb=raskasmetalli, PCB=PCB). Kohteessa tehdyllä XRF-mittauksella on tarkennettu raskasmetallien esiintymisalueita, alueet esitetty punaisella värillä

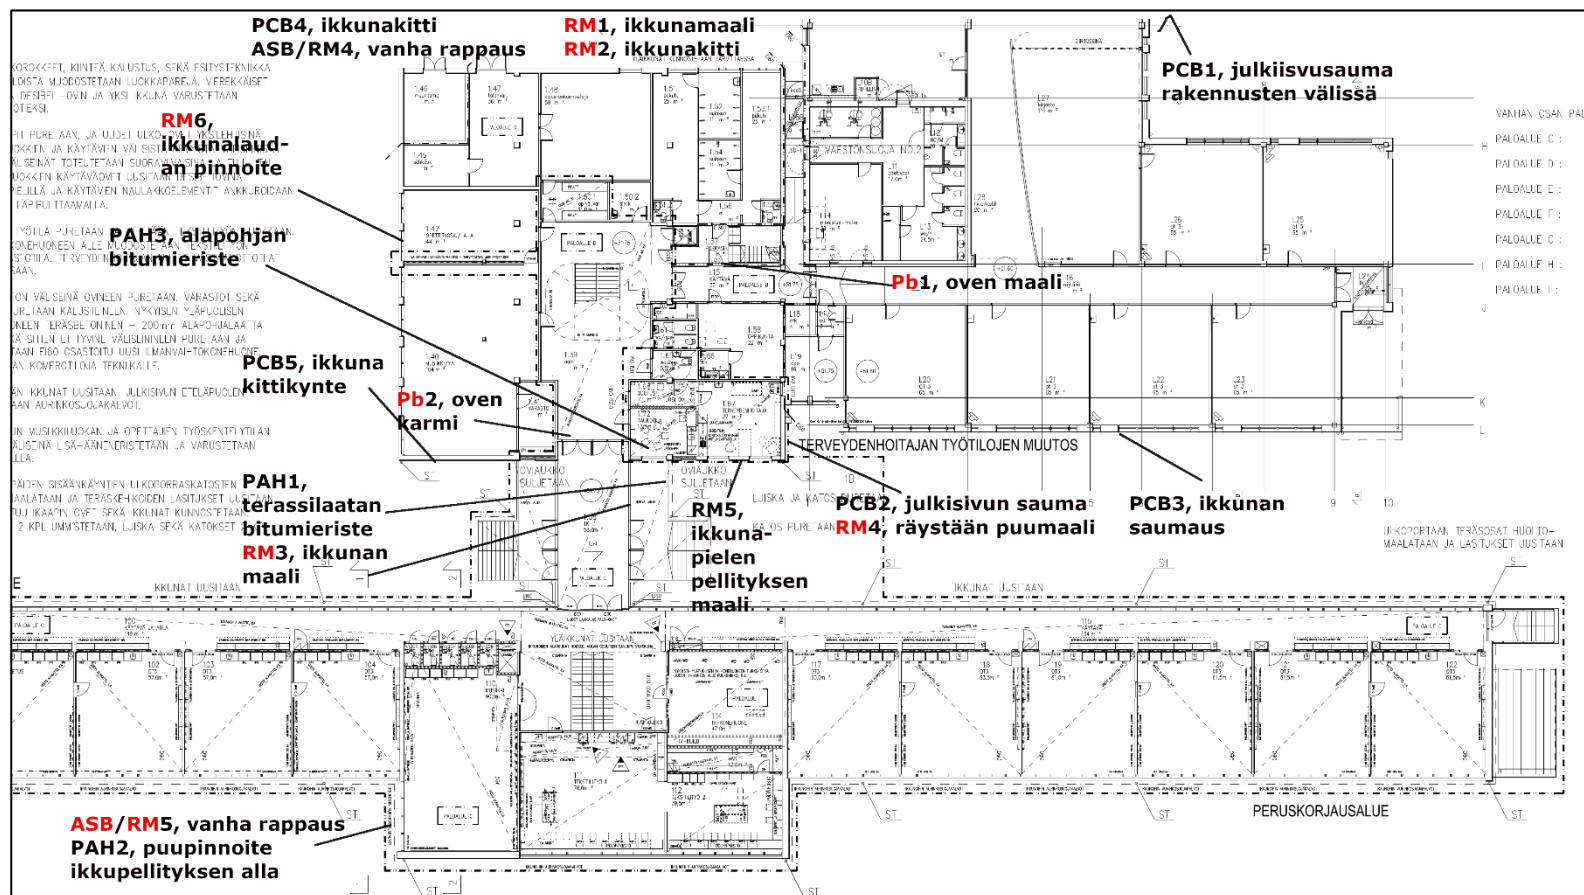
Kuva 2. 1. kerros, näytteenottoapaikat (Värikoodit: Ei haitta-aineita, **haitta-aineita**, näydetunnukset: Asb=asbesti, RM/Pb=raskasmetalli, PCB=PCB). Kohteessa tehdyllä XRF-mittauksella on tarkennettu raskasmetallien esiintymisalueita, alueet esitetty punaisella värillä

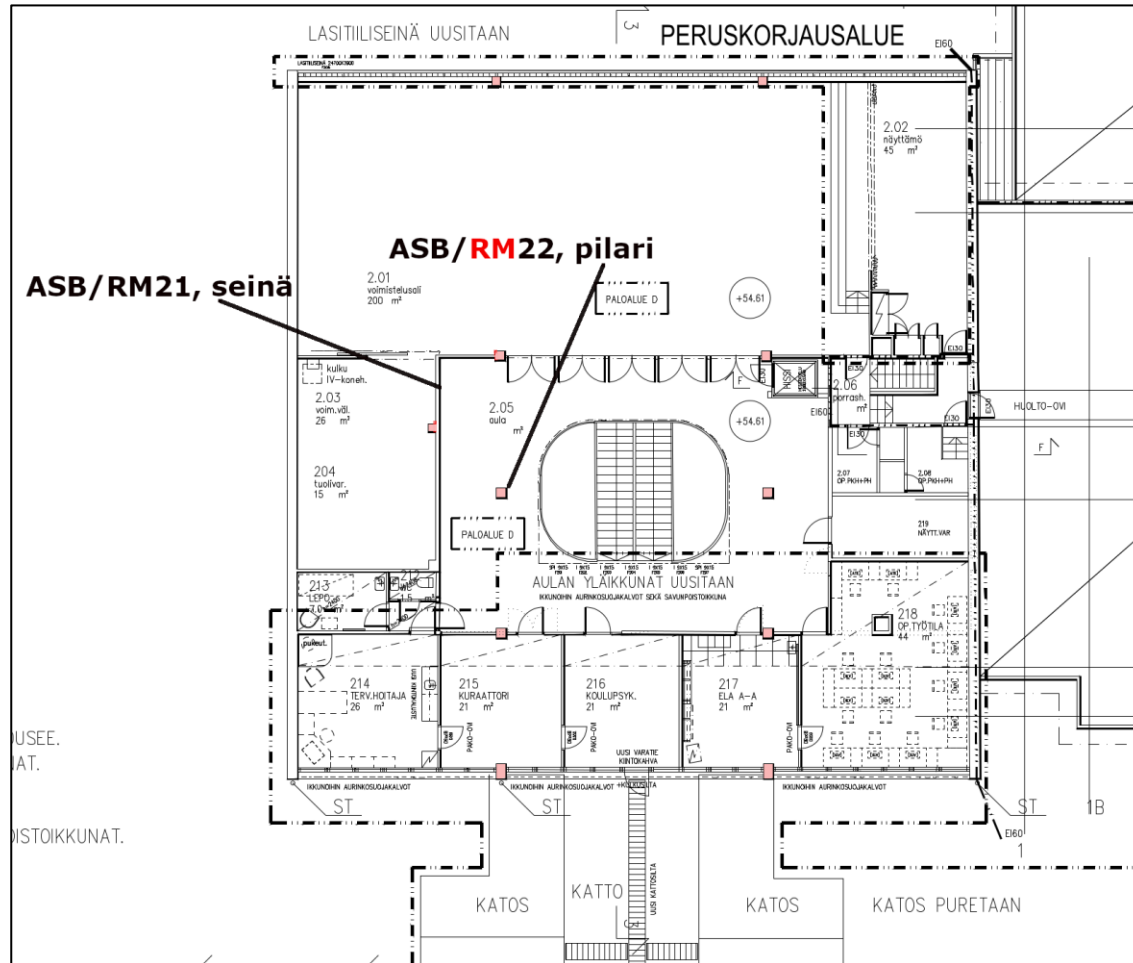
Kuva 3. 1. kerros, näytteenottopaikat (Värikoodit: Ei haitta-aineita, **haitta-aineita, näytetunnukset: Asb=asbesti, RM/Pb=raskasmetalli, PCB=PCB).**
 Kohteessa tehdyillä XRF-mittauksella on tarkennettu raskasmetallien esiintymisalueita, alueet esitetty punaisella värillä

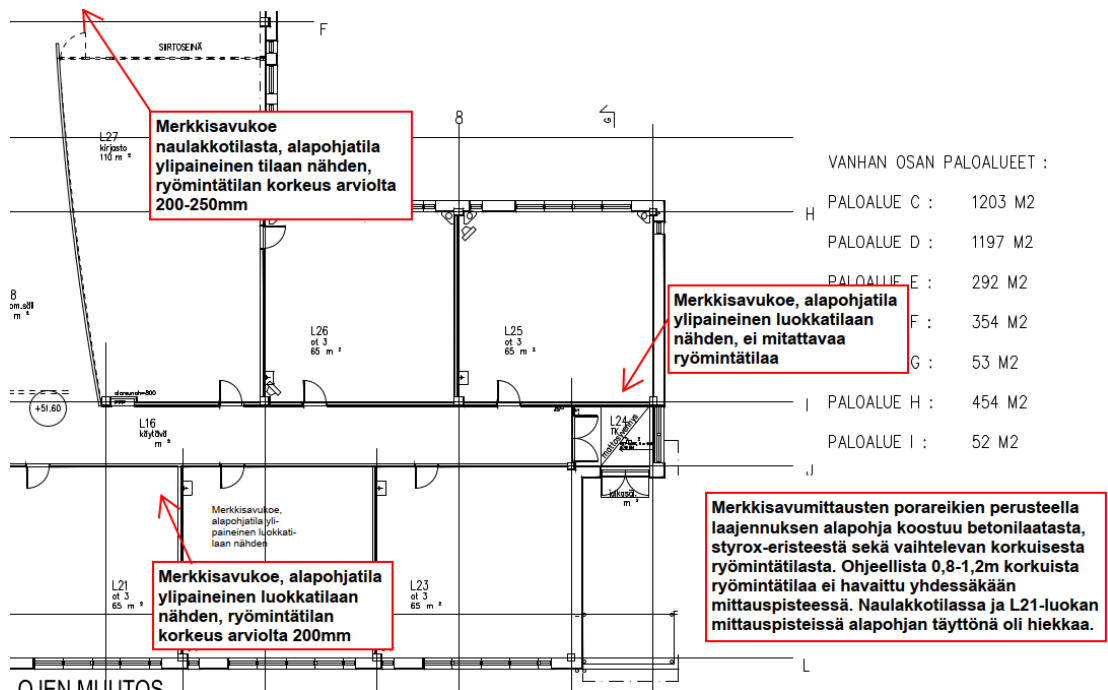
Kuva 4.1 Merkkisavukokeiden porauskohdat laajennusosassa

Laajennusosan alapohjaan tehtiin reikiä merkkikokeita varten. Reikiä tehtiin piirustusten tiloihin (merkinnät eivät vastaa tilanumerointia kohteessa) kirjasto L27, luokkahuone L25 ja luokkahuone L21. Merkkisavukokeiden perusteella alapohjan ryömintätila on ylipaineinen suhteessa huonetiloihin kaikissa porauskohdissa. Ylipaineisesta ryömintätilasta voi tapahtua ilmavuotoja huonetiloihin rakenneliitosten ym. epätiiviyiskohtien kautta. Tehdyistä rei'istä oli havaittavissa, että ryömintätila on matala, porauskohdissa L27 ja L21 noin 200–250 mm korkea ja porauskohdassa L25 ei mitattavaa ryömintätilaa. Porauskohdissa L27 ja L21 ryömintätilan pohjalla havaittiin hiekkaa (kuva 4.1). Ryömintätilan suositeltu vähimmäiskorkeus on 800–1200 mm tuulettuvuuden varmistamiseksi.

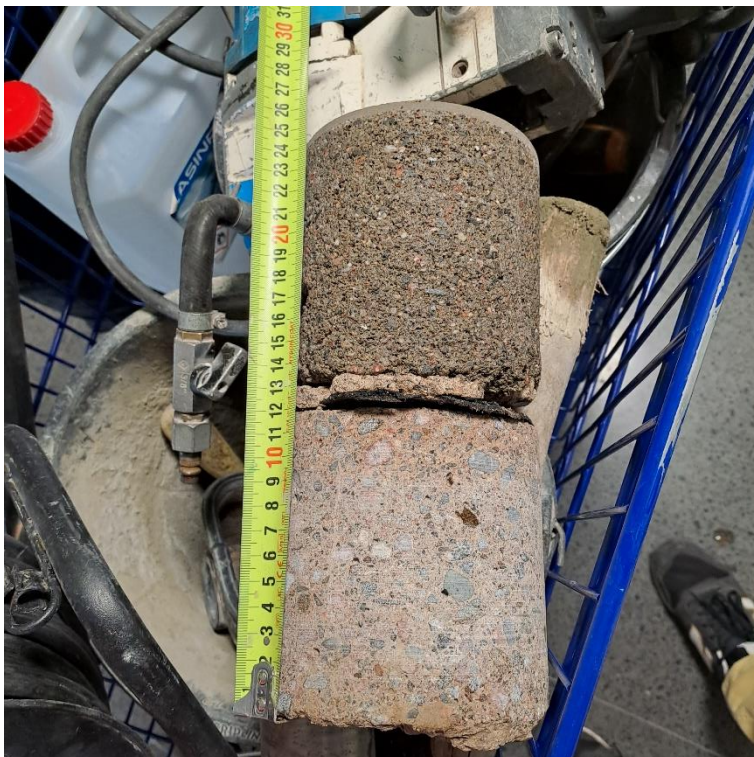
Toisessa rakenneavauksessa vanhan osan eteläsiiven yhdyskäytävän pohjoisosasta, taukotilassa 1.72 alapohjan pintaosa vesieristeen yläpuolella on huokoisempaa ja osin rapautunutta betonia (kuva 4.3). Alapohja on tässä kohtaa suhteellisen paksu 120 mm+120 mm, alustäyttöhiekkää on yli 1000 mm.

Kuva 4.3 Taukotilan alapohja on suhteellisen paksu, vesieristeen yläpuolinen betonivalu on huokoinen ja rapautunut
