Taiteen työ- ja kokoelmatilat

Raportti 28.4.2023

**KATTO- JA ULKOVAIPPARAKENTEIDEN KUNTOTUTKIMUS
23.6.2015**

**HYÖKKÄLÄN KOULU
KIRKKOTIE 9 - 11
04300 TUUSULA**

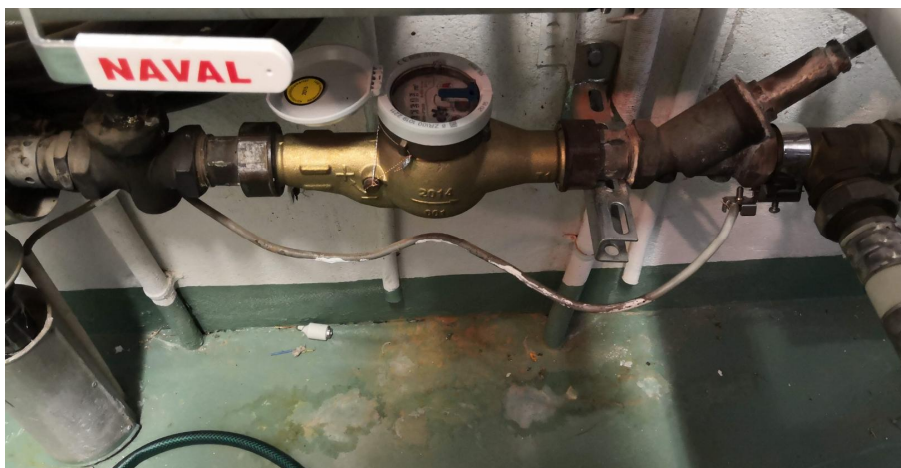
Kuva 2. Päävesimittari Aunelan puolella

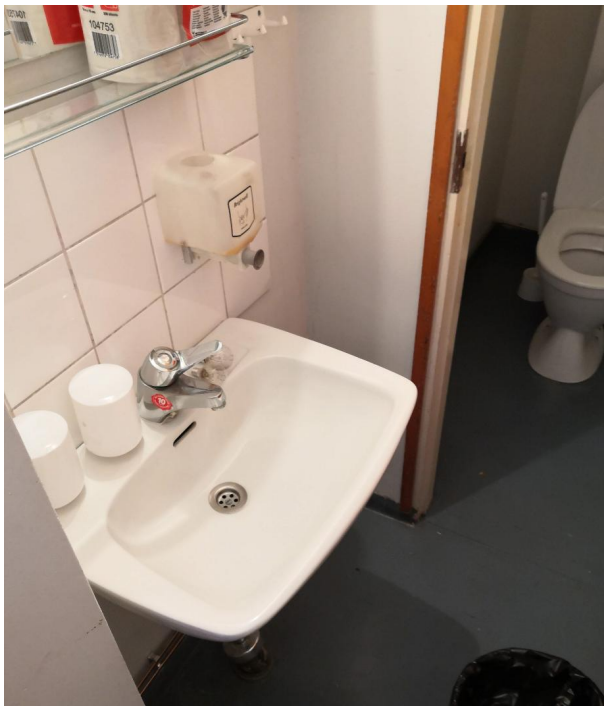
Kuva 3. WC-tilassa vanha Oraksen yksiotehana sekä pesuallas, taustalla uusittu WC-istuin.

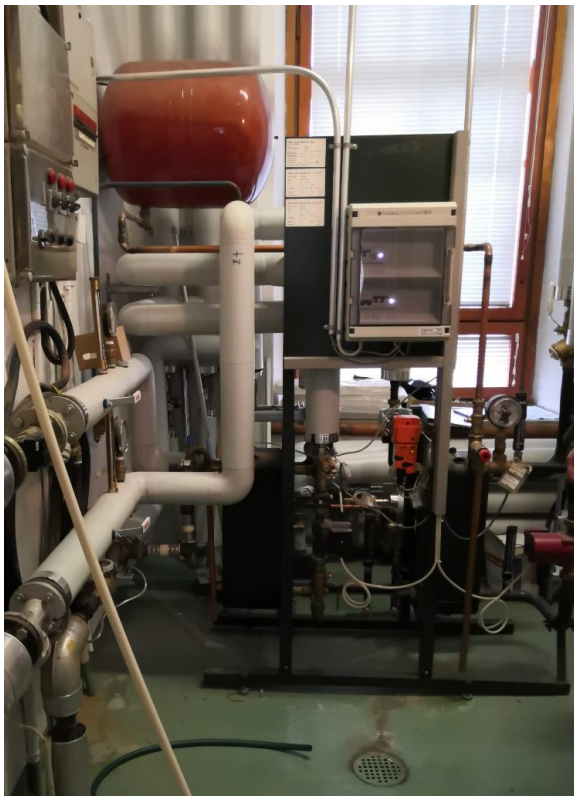
Lämmönjakokeskus sijaitsee Aunelan puolella olevassa teknisessä tilassa. Lämmönjakokeskus varusteineen (säätölaitteet, pumput, paisunta-astia jne.) on todennäköisesti uusittu vuonna 2007. Lämmönjakokeskus on Alfa Laval Oy:n valmistama. Lämpimän käyttöveden siirtimen teho on 96 kW ja lämpöjohtoverkoston siirtimen teho on 125 W.

Lämmönjakokeskuksella on kokonaisuudessaan teknistä käyttöikää jäljellä noin 5 vuotta.

Kuva 5. Lämmönjakokeskus.

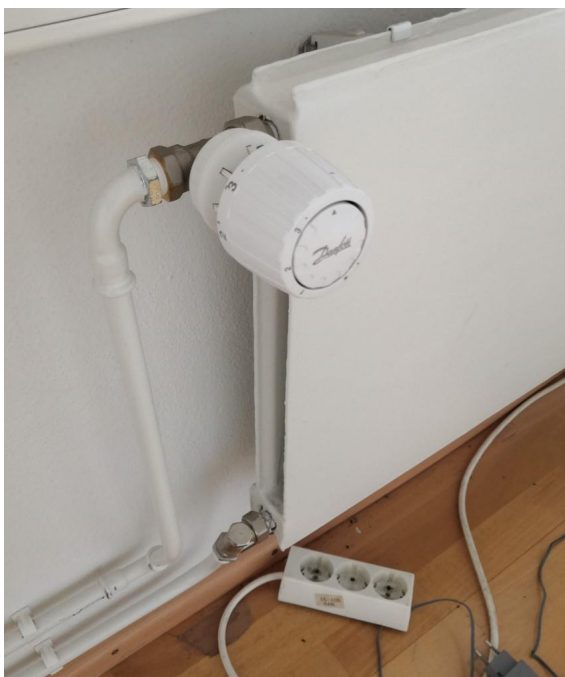
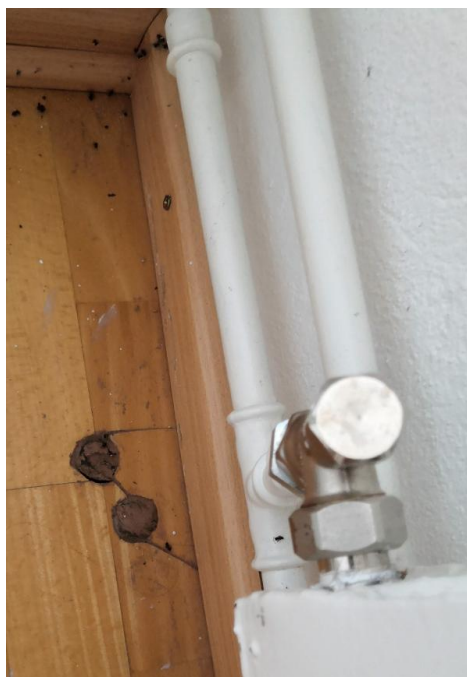
Verkoston lämmityspatterit ovat teräslevypattereita, joita on todennäköisesti uusittu vuosien varrella. Alun perin lämmityspattereiden kytkentäputket on tuotu alapuolelta lattiarakenteen läpi. Patterit on varustettu termostaattisilla patteriventtiileillä. Patteriventtiilit ja muut pattereiden varusteet on uusittu vuonna 2010 remontin yhteydessä, jolloin myös lämmityslinjat on siirretty kulkemaan alaslasketun katon sisällä. Rakenteissa ei tietyvästi ole enää paineellisia vesiputkia.

Kuva 6. Lämmityspatteri ja termostaattinen patteriventtiili. Oikealla näkyvissä vanhat ja tulpatut lämmityspattereiden kytkentäjohtojen läpivientipaikat lattiapinnassa.

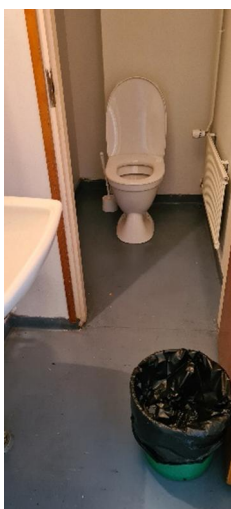
Märkätiloissa on lattiaa materiaalina pääosin muovimatto / vinyylimatto, mikä on nostettu seinälle n. 100 mm. Seinät ja katto ovat pääosin maalattuja / laatoitettuja.

Kaikki pinnat ovat kuluneita, mutta tyydyttävässä tai välttävissä kunnossa.

Kuva 9. Wc-tila

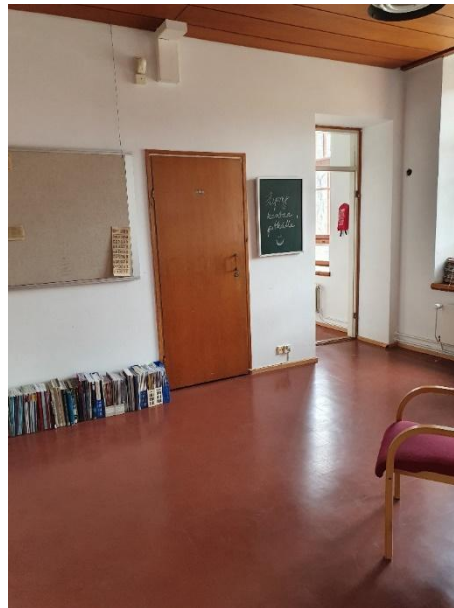
Yleisten tilojen lattiat, seinät ja alakatot ovat tyydyttävässä tai välttävässä kunnossa. Väliseinien alapäissä on havaittavissa paikoin kosteuden noususta aiheutuneita kosteusvaurioita.

Kuva 11. Yleiset tilat

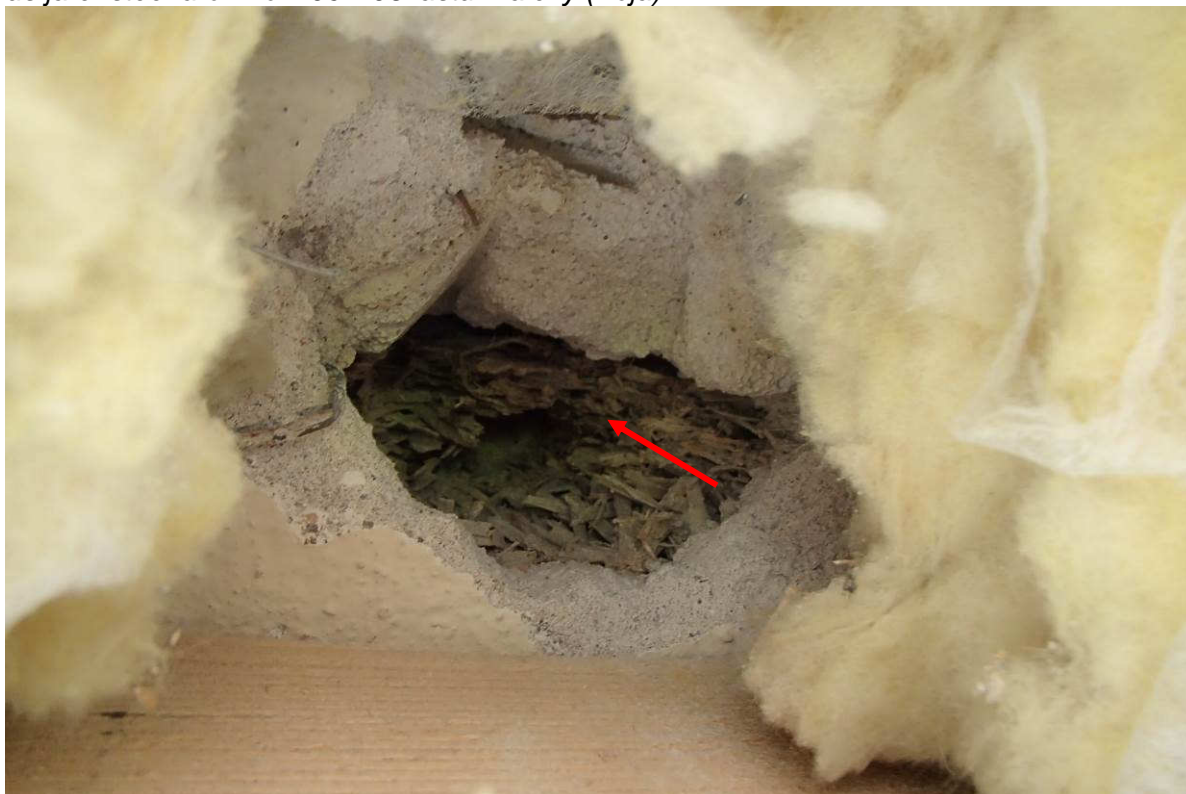
Kuva 11. Ulokkeen alapinnan alkuperäisenä lämmöneristeenä on lastuvillalevy (Toja).

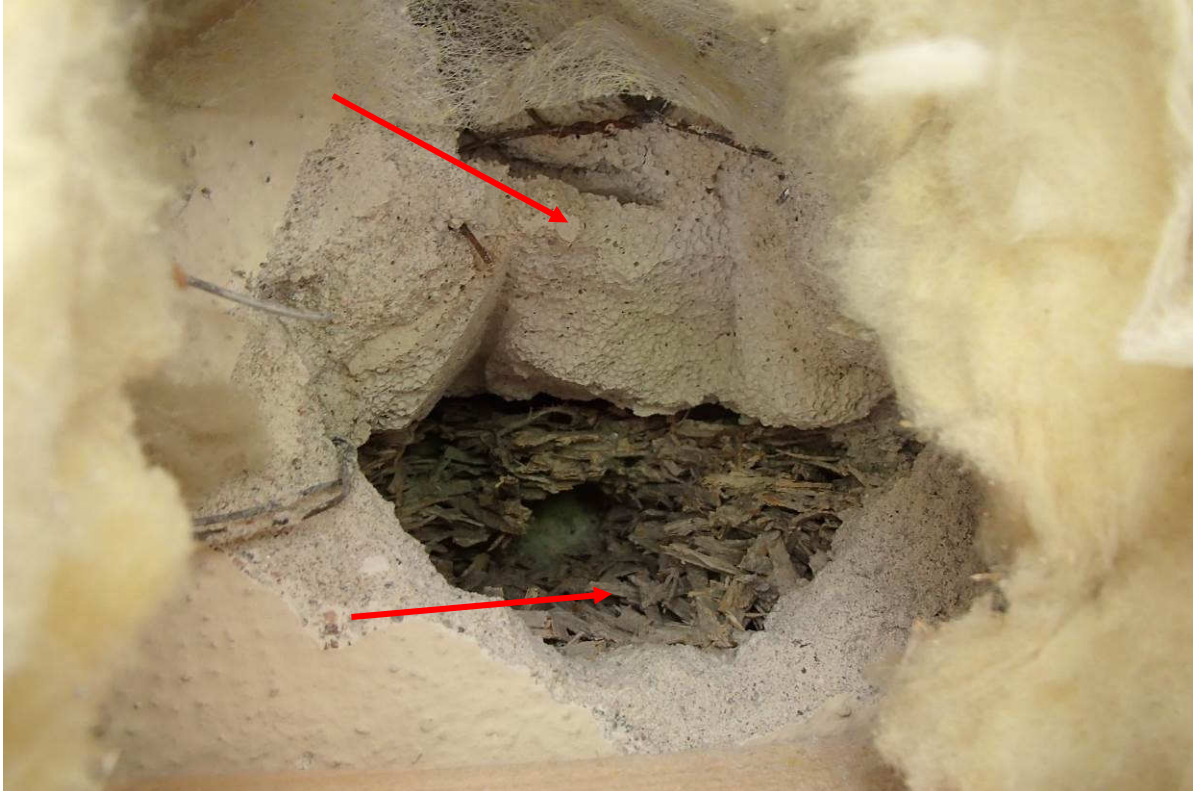
Kuva 12. Alkuperäisen ulkoseinän ja ulokkeen rajapinnassa havaittiin lastuvillaeristys (Toja) sekä kevytbetonieristys (Siporex) ulkoseinillä.

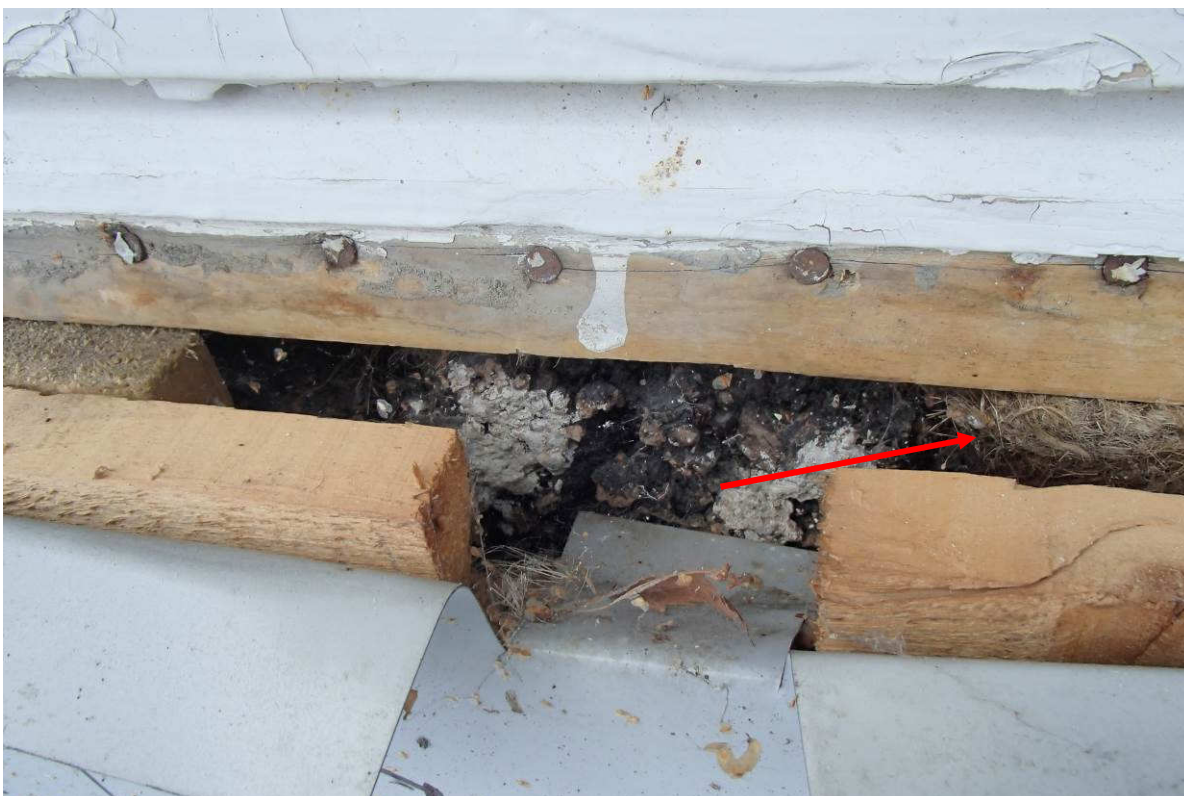
Kuva 17. Yläikkunoiden alakarmin alapuolen tilkettelässä havaittiin juutti/hamppukuitueristys.

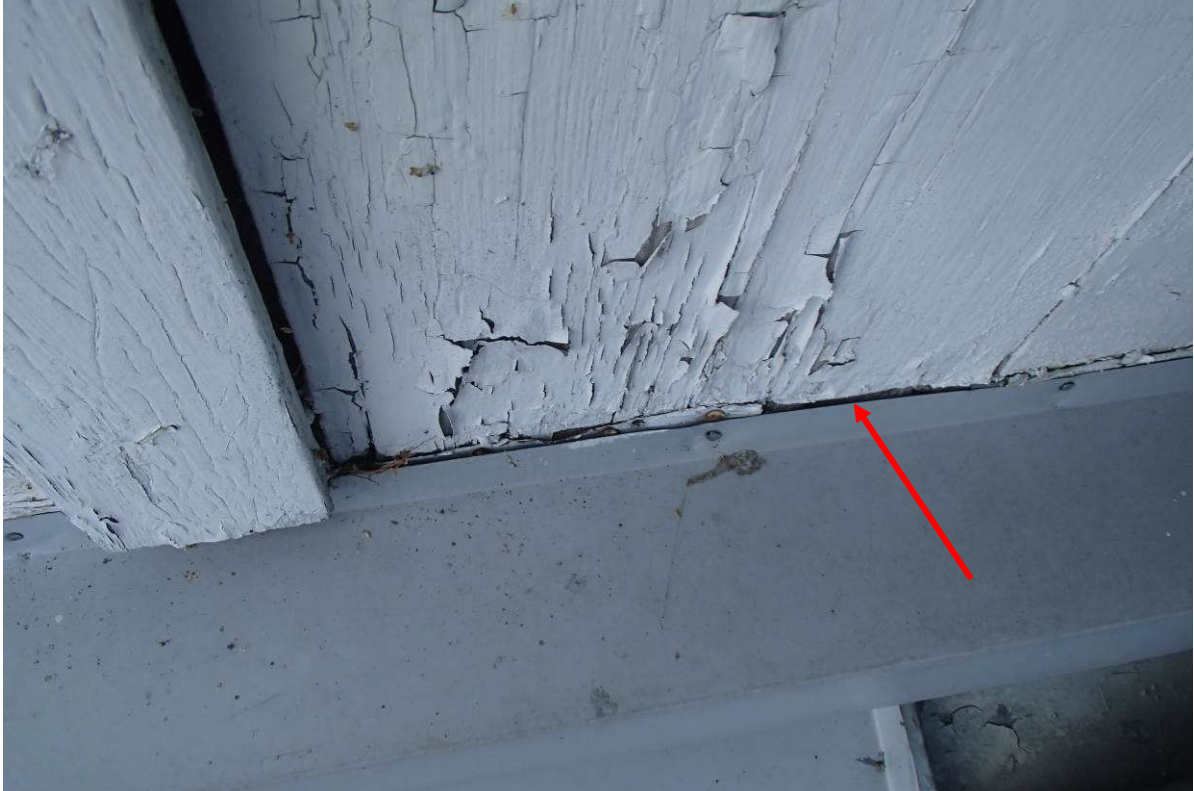
Kuva 24. Yläikkunoiden puumateriaalissa ja maalipinnoissa havaittiin ikääntymistä sekä vesipellityksen ja ikkunarakenteen välissä havaittiin rakoja.

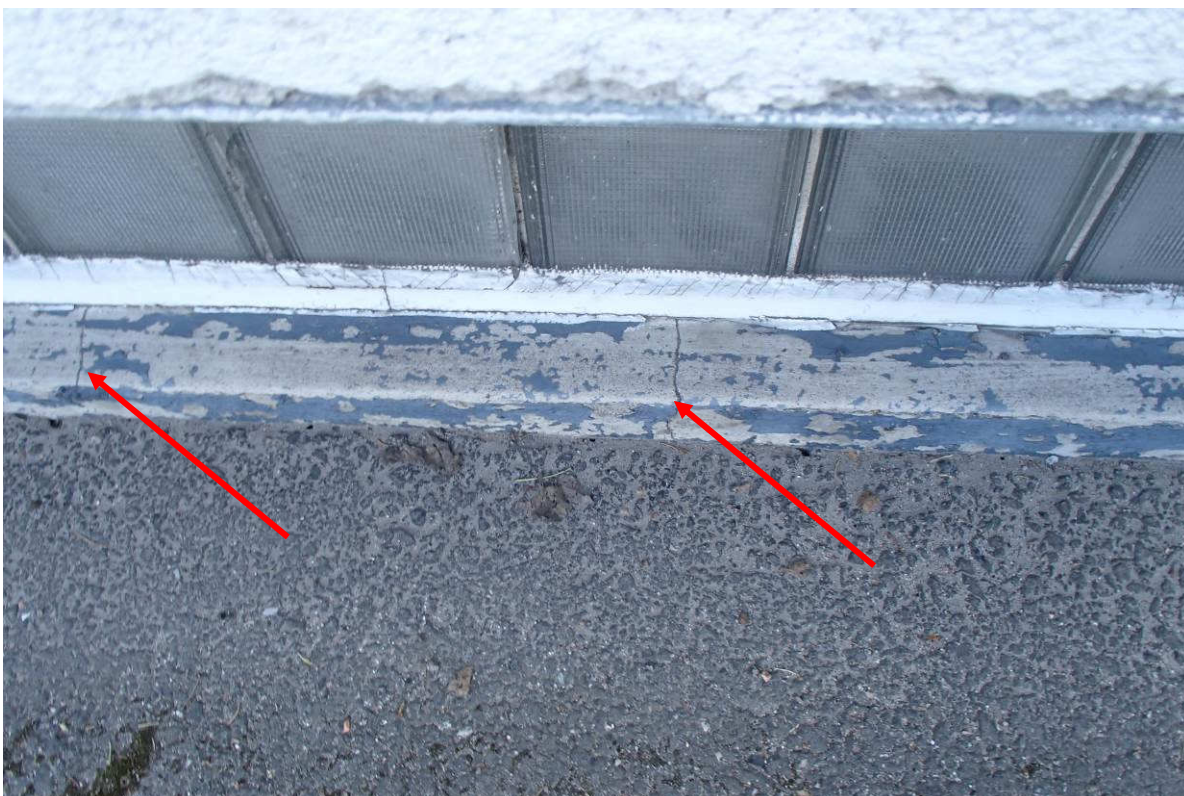
Kuva 33. Rakennuksen pohjoissivun sokkelissa havaittiin halkeilua ja sokkelin maalipinnat ovat ikääntyneet.

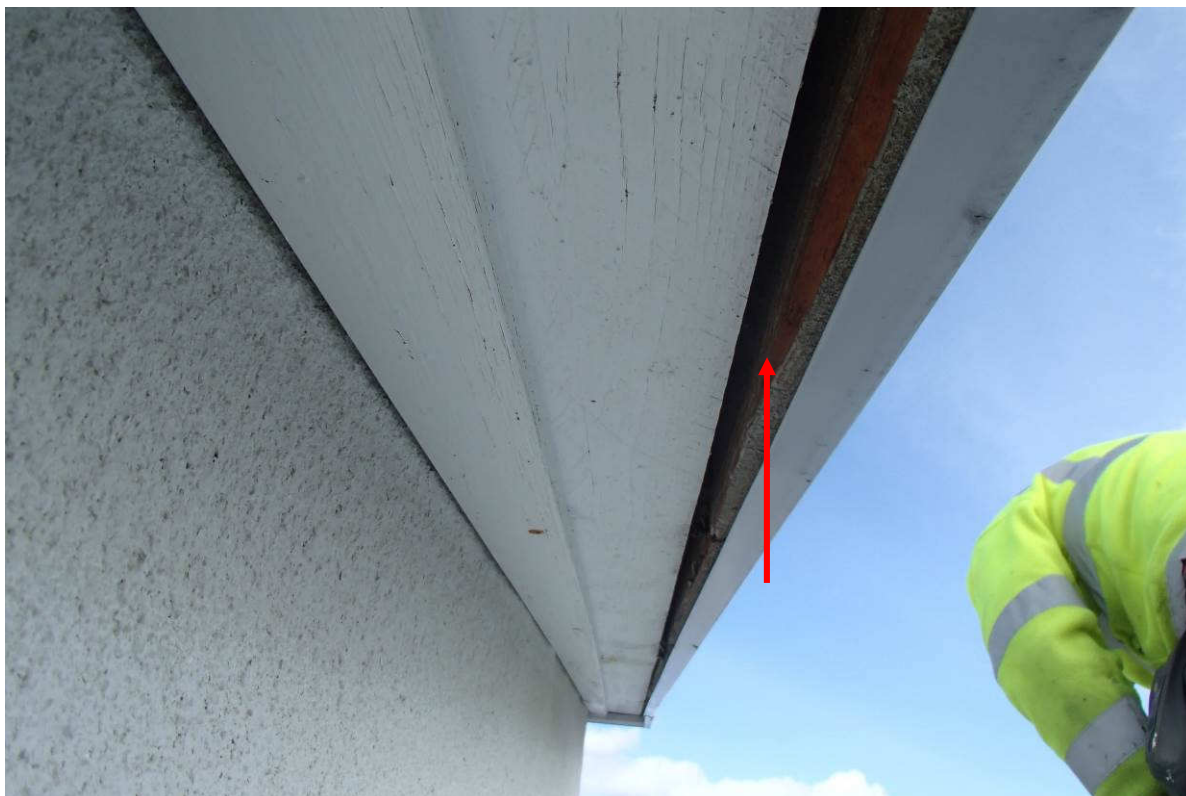
Kuva 48. Räystäiden alapuolella ei havaittu hyönteisverkkoja.

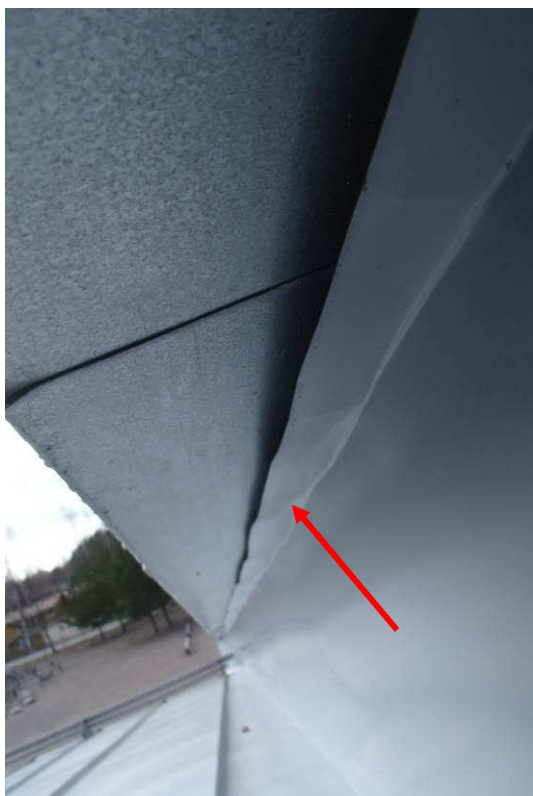
Kuva 49. Vesikaton vastataitokset ovat paikoin puutteellisia.

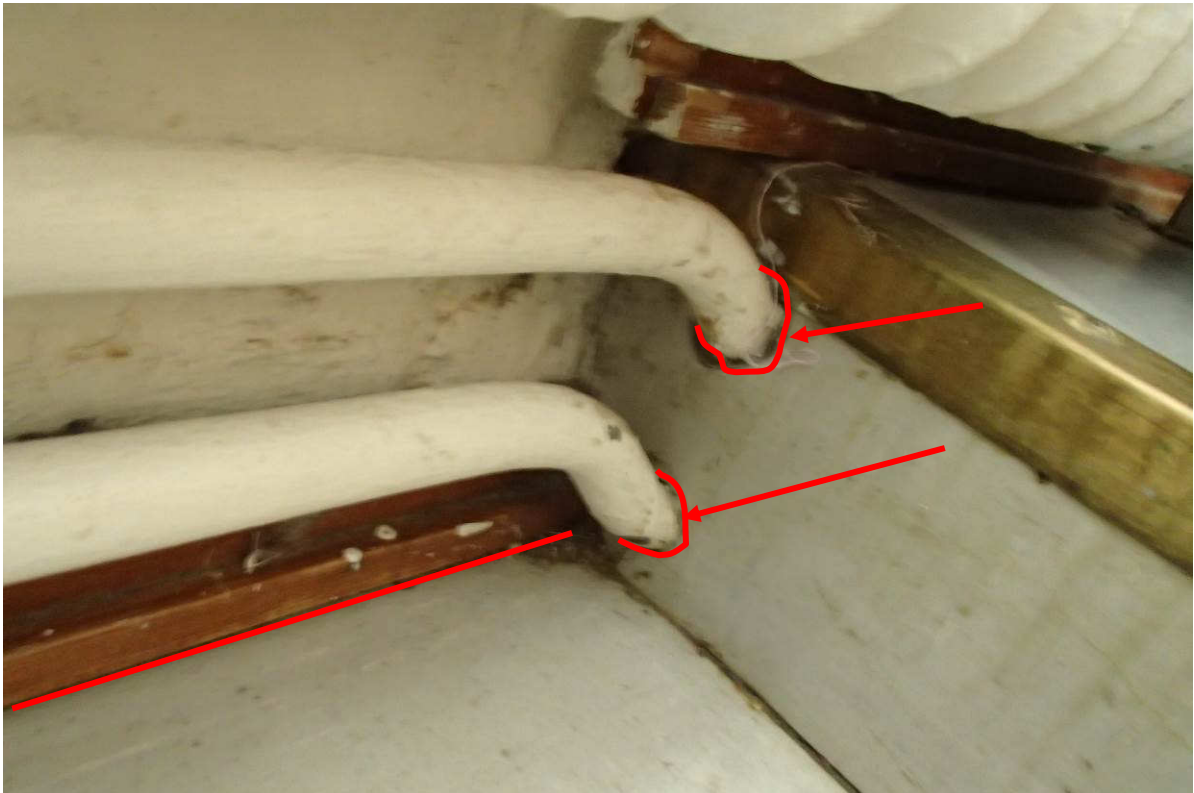
Kuva 63. Rakenneliitosten ilmavuotokohdat.

Ulkovaipparakenteiden eristetilassa ei havaittu kohonneita kosteuspitoisuuksia. Ulkovaipparakenteiden tiiveystarkastuksessa jokaisessa tarkastettavassa rakenteessa havaittiin ilmavirtauksia julkisivurakenteen läpi sisäilmaan.

Suosittelomme ulkovaipparakenteille yläikkunoiden, tilketalan eristeiden ja ulokkeen alarakenteiden eristeiden purkamista. Purkutyön yhteydessä tulisi varmistua kaikkien vaurioituneiden eristeiden poistuminen. Kaikki kantavan rakenteen halkeamat ja vauriot tulisi tiivistää ja korjata sekä varmistua rakenteiden tiiveydestä. Luokkahuoneiden sisätiloissa suosittelomme rakenneliitosten tiivistyskorjausta, jossa kaikki ilmavirtaukset rakenneliitosten kautta estetään tiivistämällä rakenteet erikseen tehdyn korjaustyösuunnitelman mukaisesti.

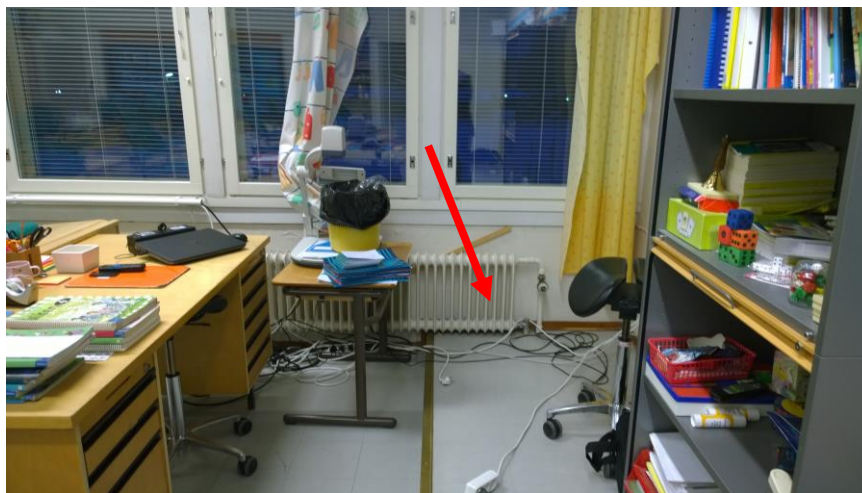
Kuva 9.

Ilmaisut: Luokkahuoneen 1.37 ilmaisut molemmilla koirilla kohdistuvat ulkoseinälinjalle.

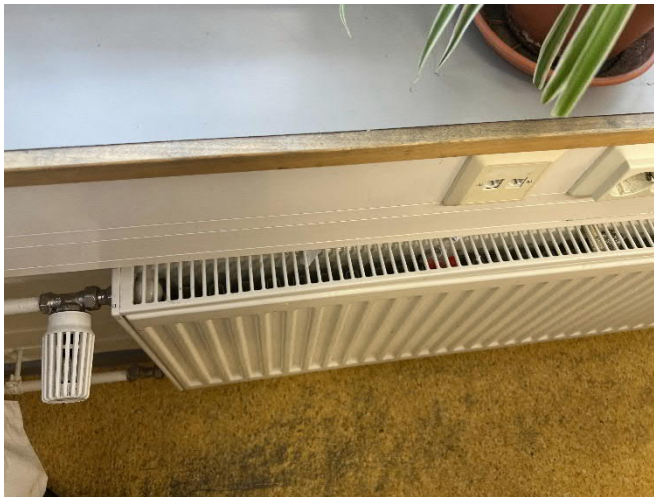
Lämmitysjärjestelmät ovat vielä melko hyvässä kunnossa.

Kuva 4.1.1: Luokkahuoneen lämmityspatteri ja termostaattiventtiili

Laajennusosaa palvelevan lämmönjakokeskuksen saneeraus sekä patteriventtiilien uusiminen tulee teknisen käyttöiän perusteella ajoittumaan tarkastelujakson puolivälin tienoille.

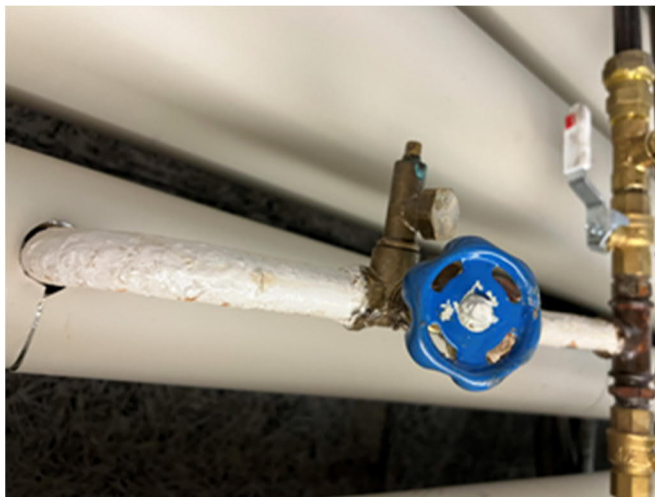
Vanhat lämmityksen sulkuventtiilit ovat jumiutuneet ja niissä on jälkiä karavuodoista. Venttiilien uusimisen arvioidaan ajoittuvan tarkastelujaksolle.

Kuva 4.1.1: Vanha lämmitysverkoston sulkuventtiili.

Lämpöjohtoihin ehdotetaan tehtäväksi putkiston korkean iän takia putkistojen kuntotutkimus röntgenkuvaamalla. Kuntotutkimuksen perusteella pystytään määrittämään lämpöjohtojen arvioitu jäljellä oleva käyttöikä, kunto sekä toimenpidetarpeet.

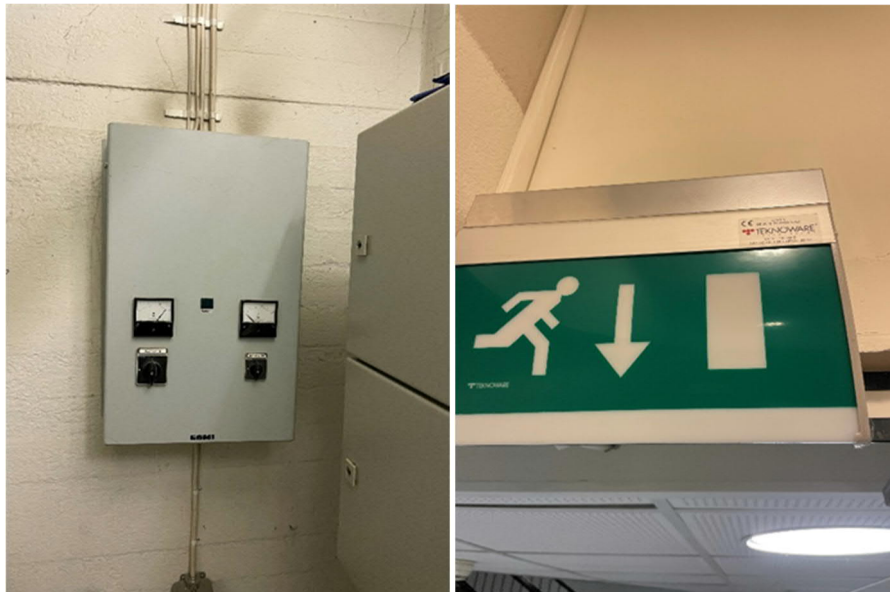
Poistumistievalaistusjärjestelmä on ikääntynyt ja sen valaisimien led-valonlähteiden valaistusvoimakkuus on heikentynyt. Tarkastelujaksolla ehdotetaan koko järjestelmä uusittavaksi. Uusi järjestelmä ehdotetaan toteutettavaksi yksikkövalaisimilla, koska palonkestävän johtojärjestelmän toteuttaminen olemassa olevaan rakennukseen ei ole kustannuksellisesti järkevää.

Kuvat 5.4.1-5.4.2: Turvavalokeskus ja poistumistievalaisin.
