KUNTOTUTKIMUSRAPORTTI

28.2.2019

KIRKONKYLÄN KOULU

TUUSULANTIE 131

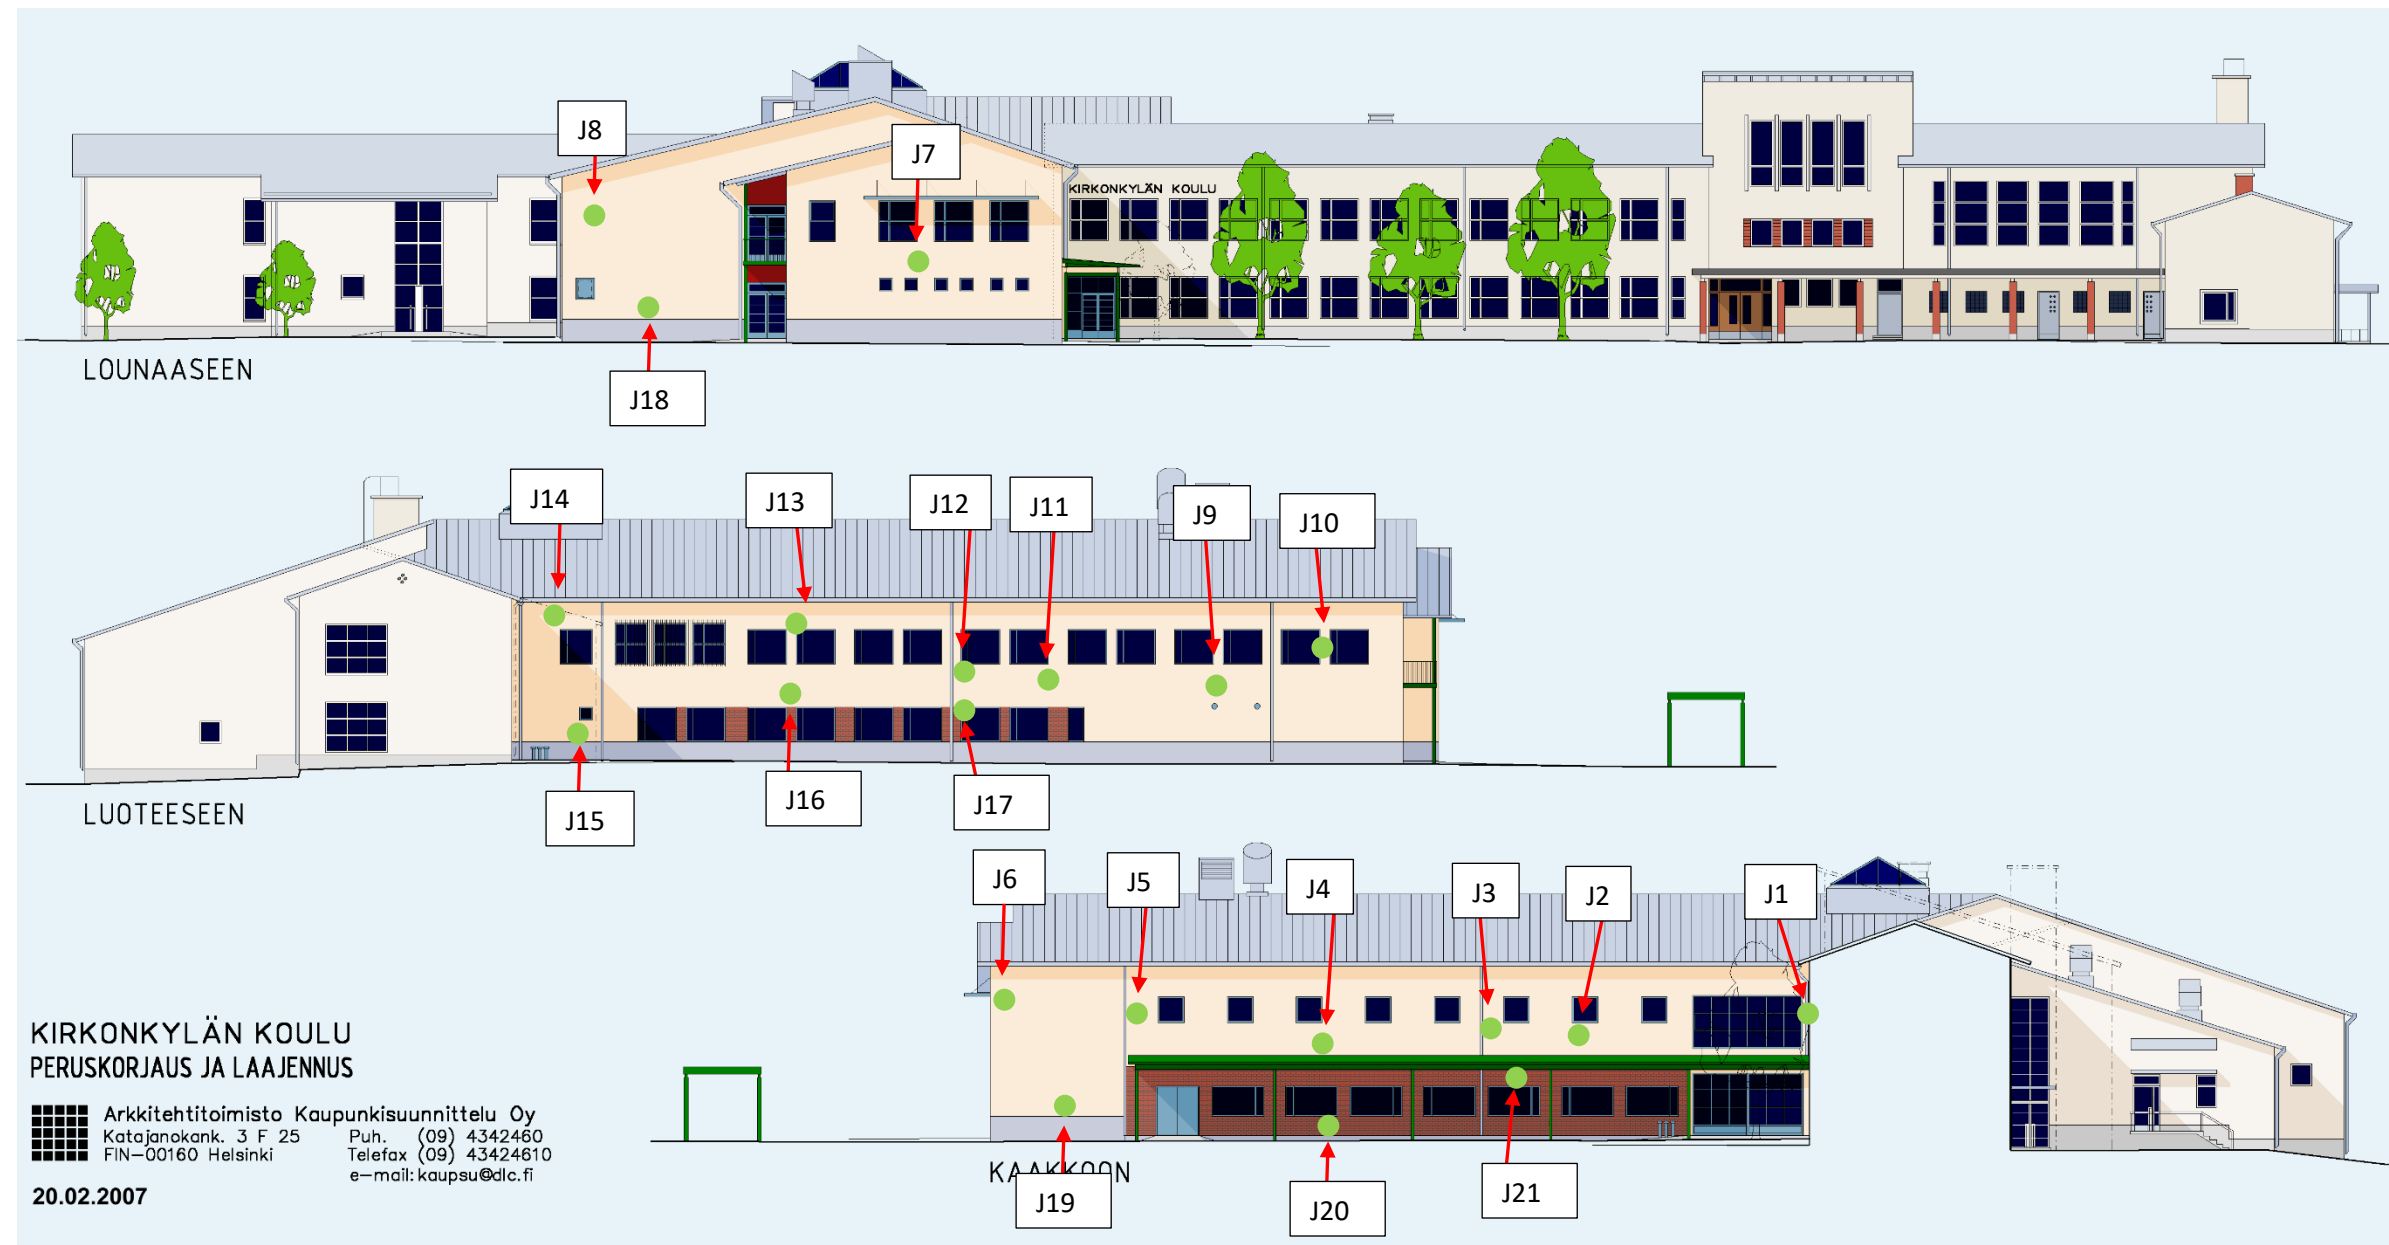
Julkisivujen mikrobinäytteet ja tulokset

Julkisivujen ja sokkelin vauriot vastaavat 2.10.2017 kirjatun kuntotutkimusraportin vaurioita. ”Julkisivuelementtien elastisissa saumamassoissa havaittiin ulkopuolisten tekijöiden aiheuttamia reikiä ja vaurioita sekä saumamassojen ikääntymistä. Julkisivujen rappauksessa havaittiin paikoin irtoilevia pintarappauksia, lievää halkeilua ja ikääntyneitä elastisia saumamassoja”. Lisäksi pellityksissä havaittiin rakoja rakenteisiin.
