LAUSUNTO AR23-2015-318729

16.12.2015

**Sisäilmastaselvitys
Tuusulan kunnantalo
1.9.2015, 27.-29.10.2015**

Sisäilmastaselvitys, Tuusulan kunnantalo, Tuusula, 1.9.2015, 27.-29.10.2015

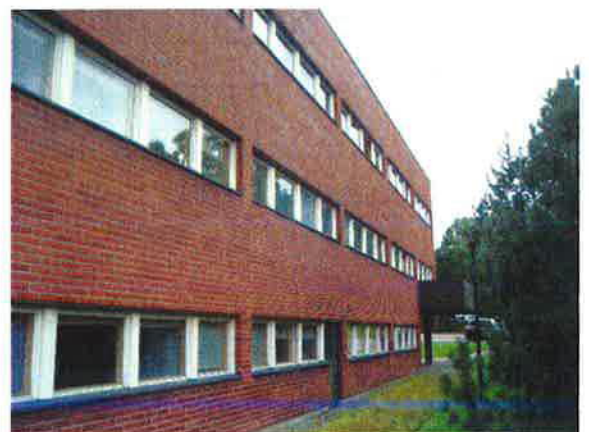
Rakennuksen tiilijulkisivut ovat paikalla muurattuja, lämmöneristeenä on mineraalivilla. Ulkoseinän sisäpuoli on betonia. B-siiven ensimmäisessä kerroksessa on myös tiili-villatiili – ulkoseiniä. Ulkoseinärakenteessa ei ole tuuletusrakoa. Vesipeltien kallistus ei ole riittävä. Ikkunoiden puuosat ovat haristuneet. Ikkunoiden alapuolella tiiliverhouksessa on tummentumaa ja kosteuteen viittaavia jälkiä. Ulkoseinien mineraalivillaeristeissä on mikrobivaurioita B-siiven kaikissa kerroksissa ja C-siiven ensimmäisessä kerroksessa. (Kuvat 1-10)

Kuva 2. B-siiven julkisivua länteen.

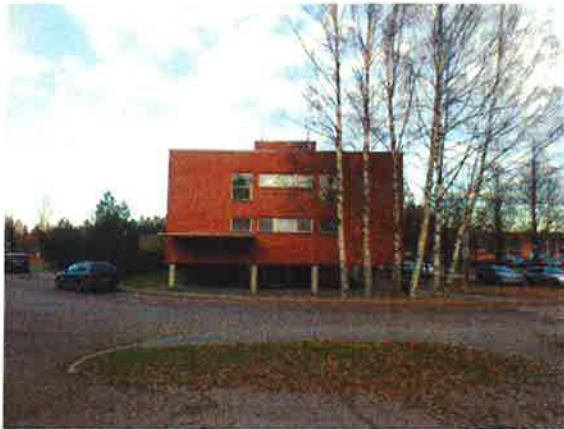
Kuvat 3 ja 4. B-siiven pääty etelään.

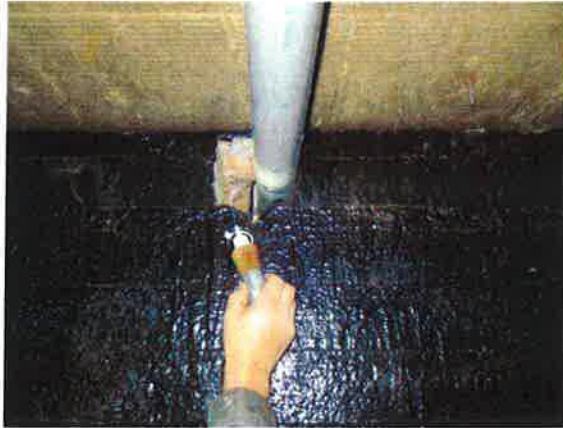
Kuvat 25 ja 26. Epätiivittä läpivientejä ryömintätalasta.

C-siiven ryömintätilassa on jätettä ja silmin nähtävää sienikasvustoa maan pinnalla. Rikkonainen LVI-viemäri on lisännyt ryömintätilan kosteusrasitusta. Suosittelemme poistamaan jätteet ja sienikasvuston. Lisäksi suosittelemme tarkastamaan LVI-viemäreiden kunnon. Suosittelemme myös parantamaan ryömintätilan tuuletusta ja varmistamaan, että ryömintätila ja ryömintätilasta katolle asti nouseva LVI-kuilu ovat alipaineisia ympäröiviin tiloihin nähden. Suosittelemme tiivistämään kaikki ryömintätilan epätiiviit läpiviennit sekä kulkuluukun ilmatiiviiksi.

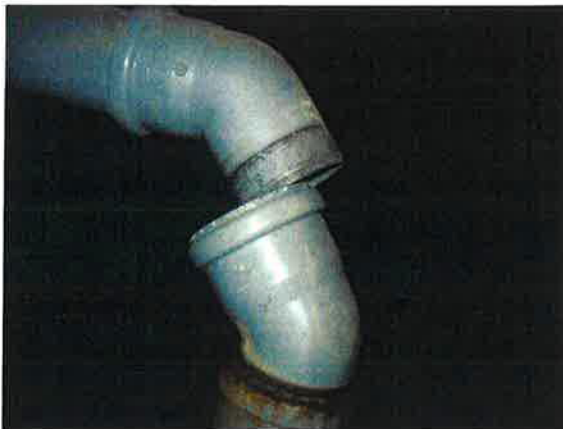
Kuva 27. Auennut LVI-putken liitos.

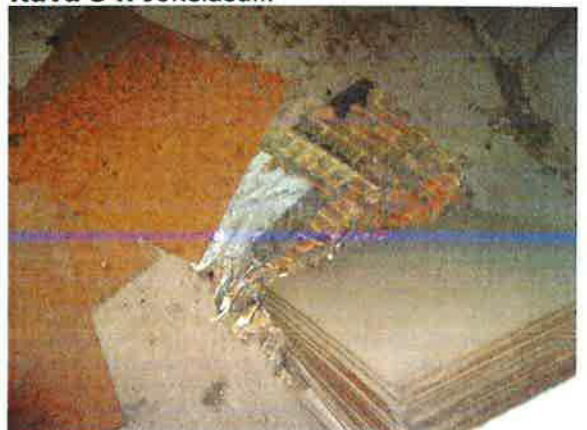
Kuva 36. Tavaraa hätäpoistumistien pohjalla.

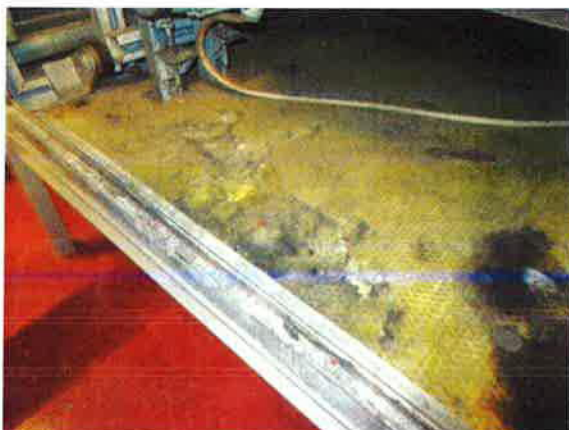
Kuvat 57 ja 58. Mineraalivillaisia eristeitä.
