Varhaiskasvatuspaikkojen tarpeen kasvu Hyrylässä

Raportti 4.5.2023

RAKENNE- JA TALOTEKNINEN KUNTOARVIO

RAKENNE- JA TALOTEKNINEN KUNTOARVIO **Hyökkälän koulu, laajennusosa**

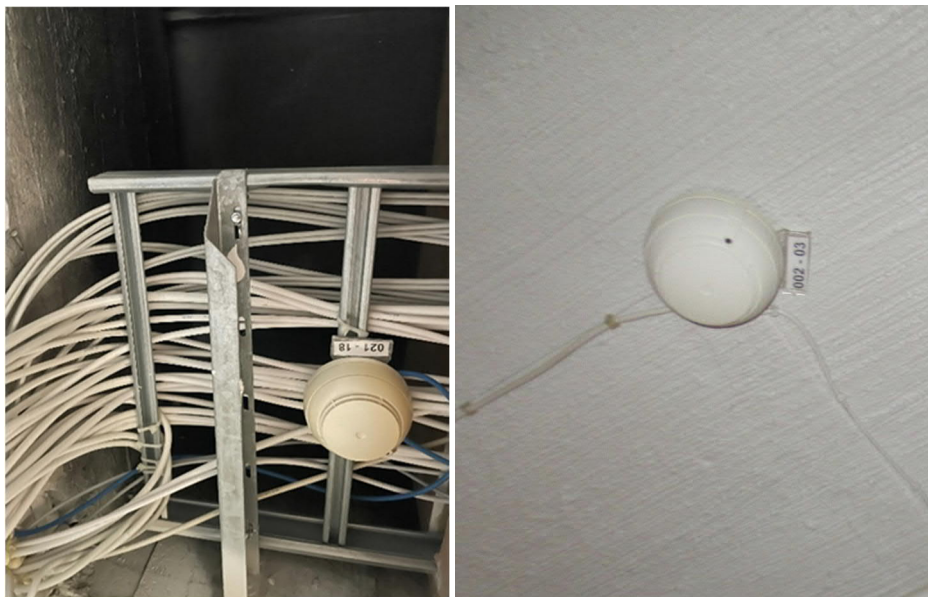
Kuvat 5.5.1-5.5.2: Esimerkkejä paloilmamaisimista.

Ei toimenpide-ehdotuksia.

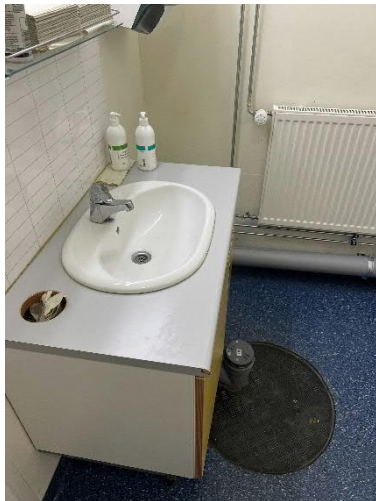
Vesi- ja viemäriverkosto on tehtyjen havaintojen perusteella melko hyvässä kunnossa.

Kuva 4.2.1: Vesi ja viemäriasennuksia opettajanhuoneen sosiaalitulassa, joka sijaitsee väestönsuojassa

Viemäriverkoston sisäpuolisen kunnan ja toimivuuden määrittämiseksi pohjaviemärit on kuitenkin tarkoituksenmukaista TV-kuvata.

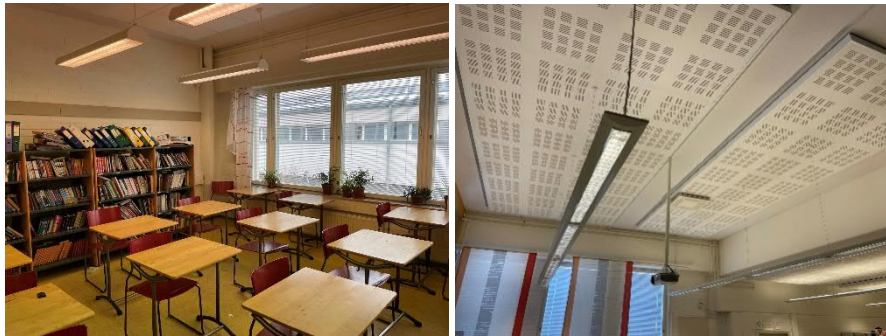
Valaistusjärjestelmät ovat alkuperäisiä, vuodelta 2004. Pääosin käytössä on loistelamppuvalaisimia. Loisteputkien myynti on loppunut vuonna 2023, mutta valaisimiin voidaan käyttää korvaavia led-putkia.

Valaisimet ovat tyydyttävässä käyttökunnossa, eikä niiden uusiminen ole vielä välttämätöntä. Jaksolla kannattaa kuitenkin varautua valaisimien osittaiseen uusimiseen.

Kuvat 5.2.1-5.2.2: Esimerkkejä sisävalaistuksesta.

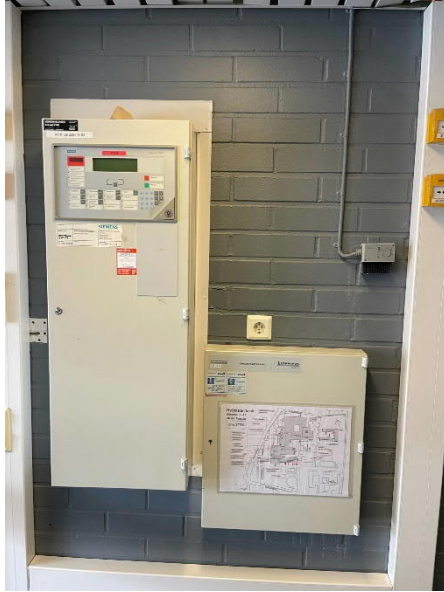
Järjestelmän arvioidaan olevan tyydyttävässä toimintakunnossa, eikä siihen arvioida kohdistuvan normaalia huoltoa merkittävämpää toimenpidetarvetta tarkastelujaksolla.

Kuvat 5.4.1: Paloilmoitinkeskus.
