RS¹⁵ Kuntoarvio

TUUSULAN KUNNANTALO

HYRYLÄNTIE 16
04300 TUUSULA

Tarkastuspäivä 15.5.2012
Raportti pvm: 13.8.2012

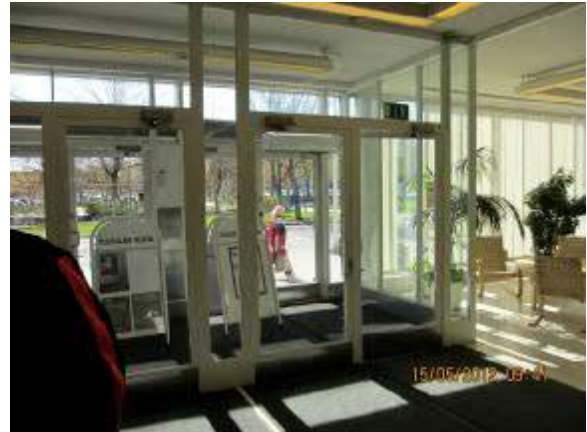
Ikkunat ovat enintään tyydyttävässä kunnossa. Suositellaan uusimista.

Pääoven ympärillä olevia ikkunoita..

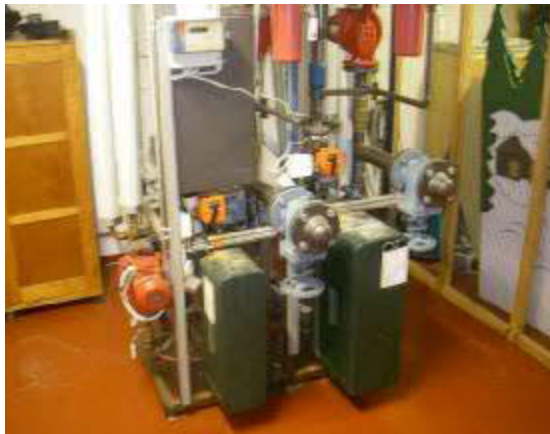
Lämmönsiirtimien tekninen käyttöikä on noin 20 - 25 vuotta.

Lämmönsiirrinpaketti.

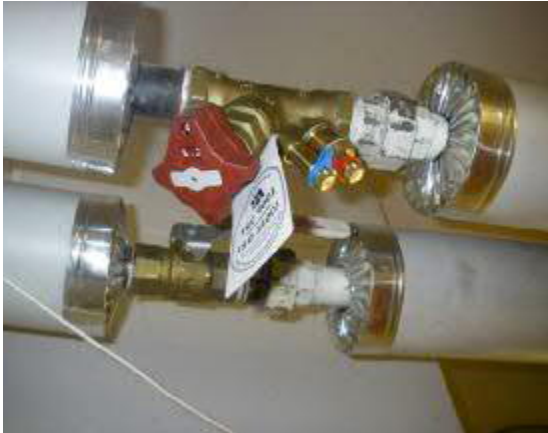
Lämmönjakelun toimilaitteet, kuten kiertovesipumput, ovat pääosin lämmönsiirrinpaketin ikäisiä. Paisunta-astiat ovat alkuperäiset. Lämmitysverkosto ja pattereiden kytkentäjohdot on tehty teräsputkesta hitsaus- ja kierrelitoksien avulla. Lämpöjohtojen kestoikä on suotuisissa olosuhteissa (ei ulkopuolista kosteusrasitusta, eikä ylimääräistä täyttötarvetta -> happirikkaa vettä verkostoon) vähintään 60 - 70 vuotta (käytännön kestoikää ei tunneta). Sulku- ja linjasäätöventtiilien käyttöikä on noin 30 vuotta. Patteri- ja linjasäätöventtiilit ovat 2000 luvulta. Lämmityksen perussäätöä suositellaan, jos lämpötilaerot tilojen välillä ovat merkittävät (3...4 °C). Yleensä perussäätö kannattaa teettää 15...20 vuoden välein.

Lämmityksen linjasäätöventtiili.

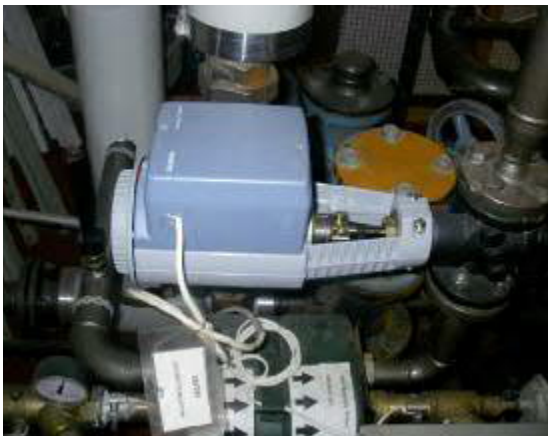
Kiinteistössä ei ole omaa valvomo PC:tä, josta voitaisiin seurata valvonta-alakeskusten välityksellä lämmityksen ja ilmanvaihdon mittausarvoja sekä asettaa säätöarvoja. Tuusulan kunnalla on keskusvalvomo. Säätölaitteiden taloudellinen käyttöikä on noin 10 - 15 vuotta. Säätölaitteita, kuten säätöventtiilit, tullaan uusimaan tarpeen mukaan.

Säätöventtiili.

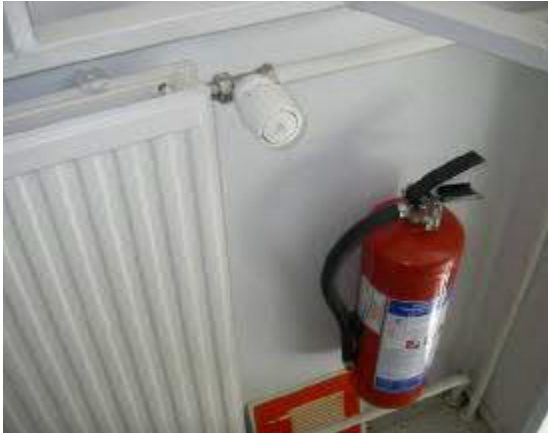
Lämmityspatterit ovat terälevypattereita. Patteriventtiilit ovat 2000 luvulla uusittuja, mallia Danfoss. Patteriventtiilien tekninen käyttöikä on noin 25 vuotta ja termostaattiosilla taloudellinen käyttöikä 15 vuotta.

Termostaattiset patteriventtiilit ovat mallia Danfoss.

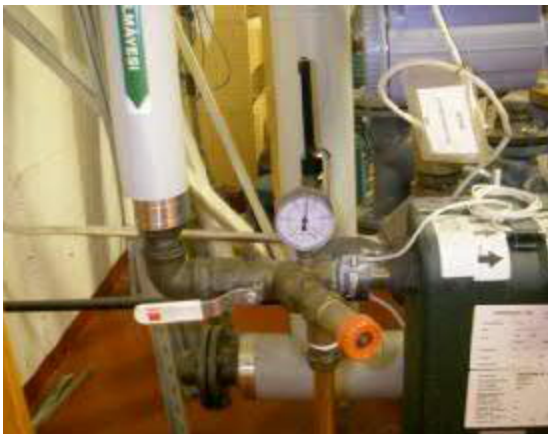
Kiinteistön vesimittarin jälkeen ei ole asennettu paineen rajoitusta tai korotusta.

Veden paine on nähtävillä siirrinpaketilla.
