**RAKENNUKSEN KOSTEUS- JA SISÄILMATEKNINEN
KUNTOTUTKIMUSRAPORTTI**

2.10.2017

**KIRKONKYLÄN KOULU
TUUSULANTIE 131
04310 TUUSULA**

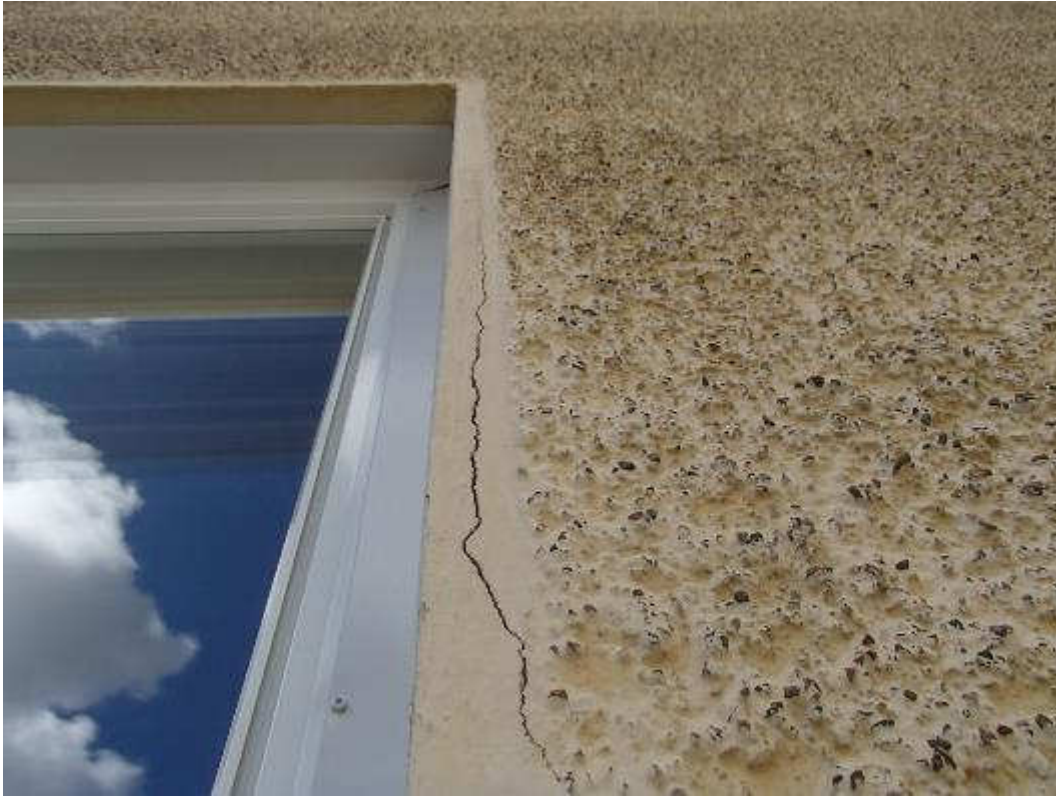
Kuva 7. Rakennuksen rappauspinnoissa havaittiin paikoin halkeilua.

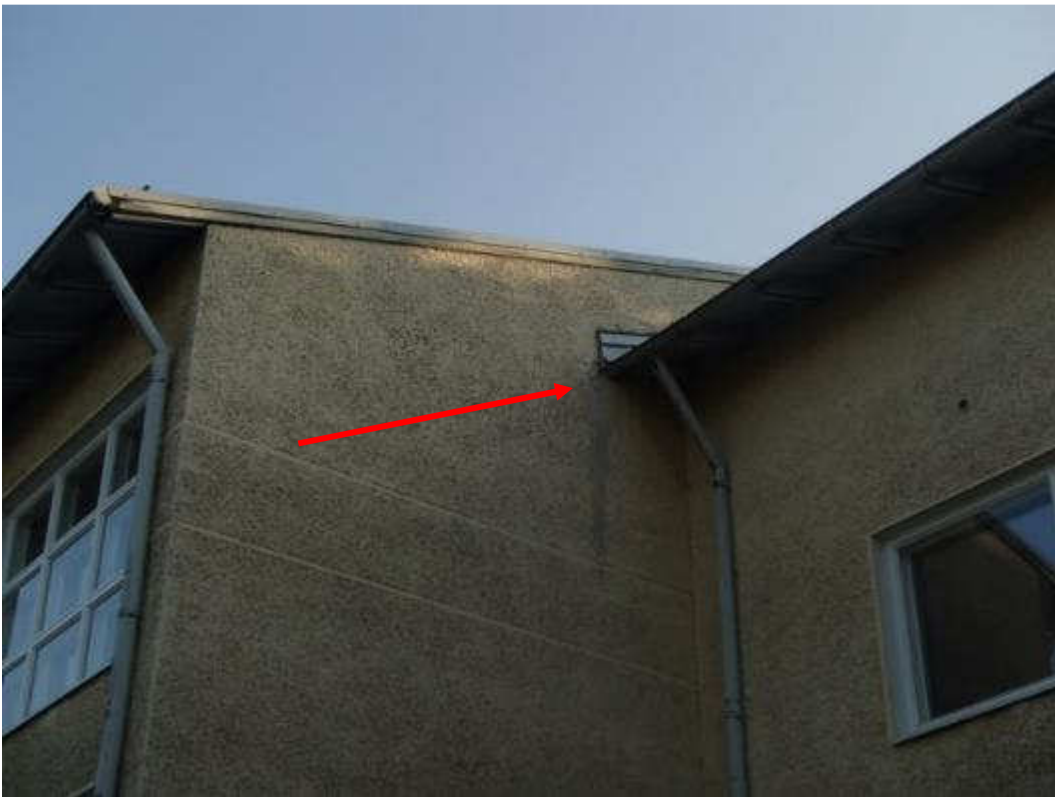
Kuva 10. Sadevesi on paikoin kuluttanut julkisivupintoja.

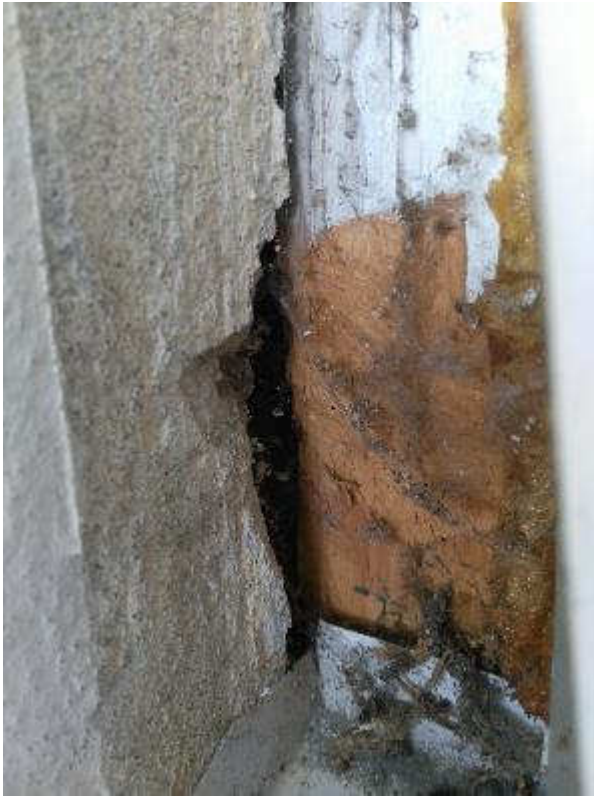
Kuva 13. Ikkunaremontin yhteydessä vanhat karmit on jätetty rakenteisiin.

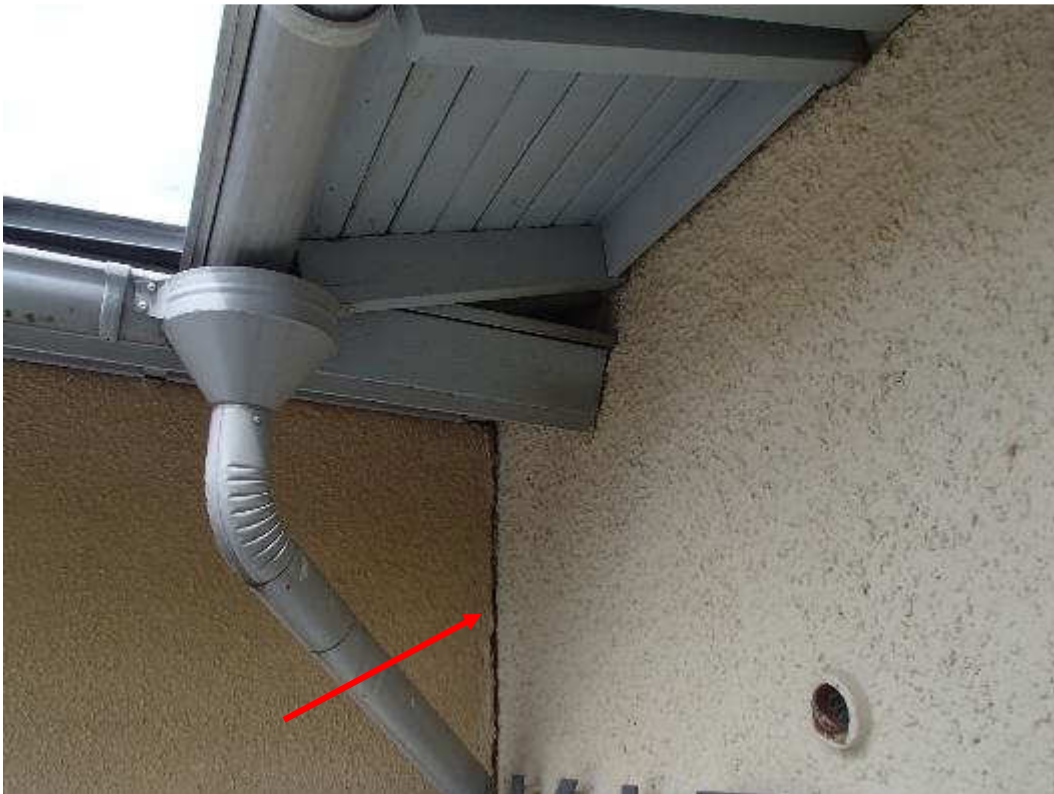
Kuva 14. Eri rakennuksien liitoskohtien rajapinnoilla on avoimia saumoja rakenteisiin.

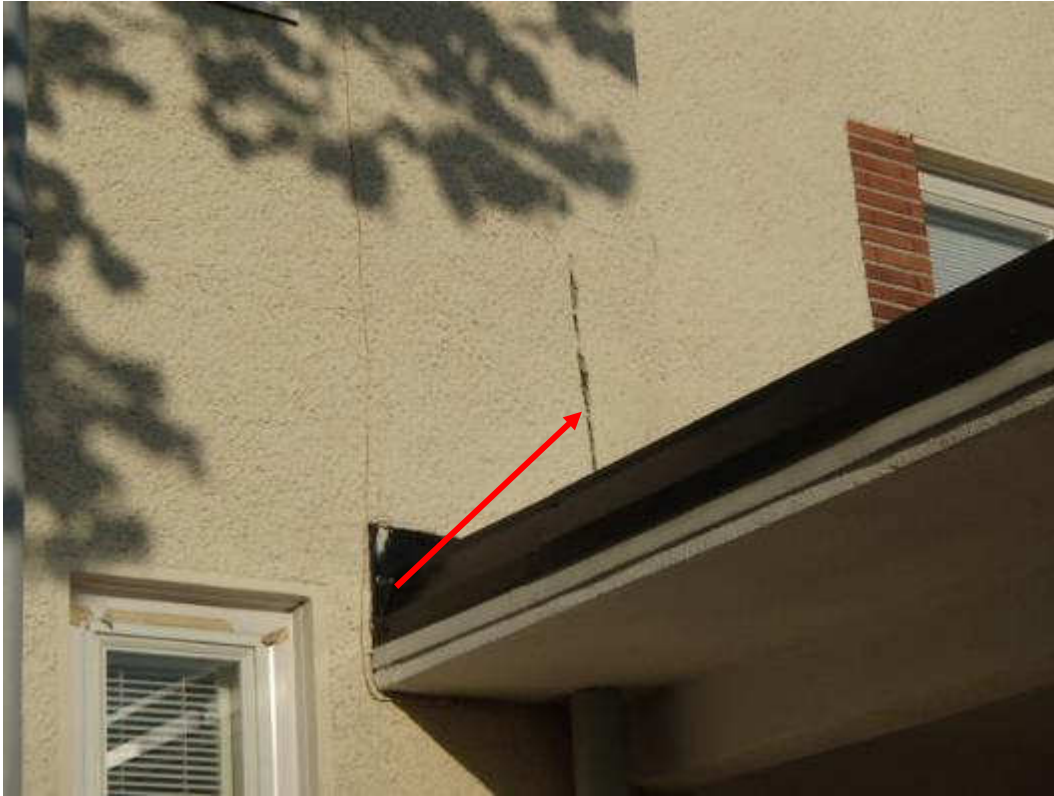
Kuva 15. Julkisivuilla havaittiin avoimia liikuntasauvoja.

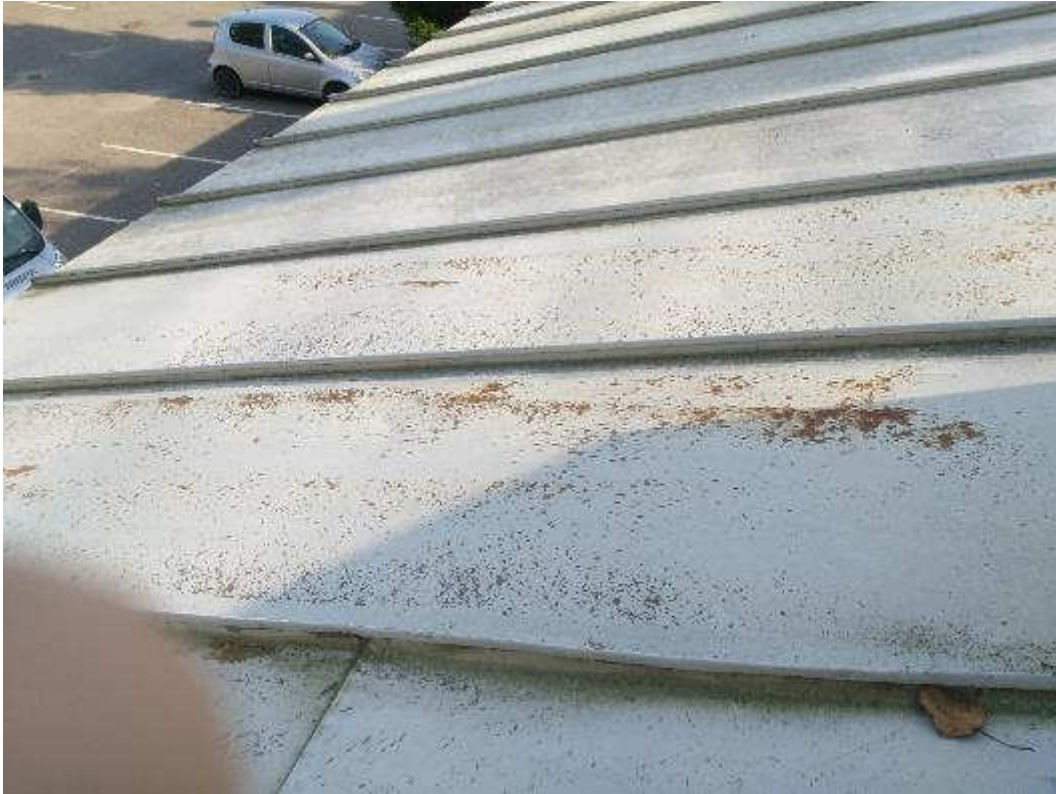
Kuva 26. Vesikatteessa havaittiin paikallista korroosiota.

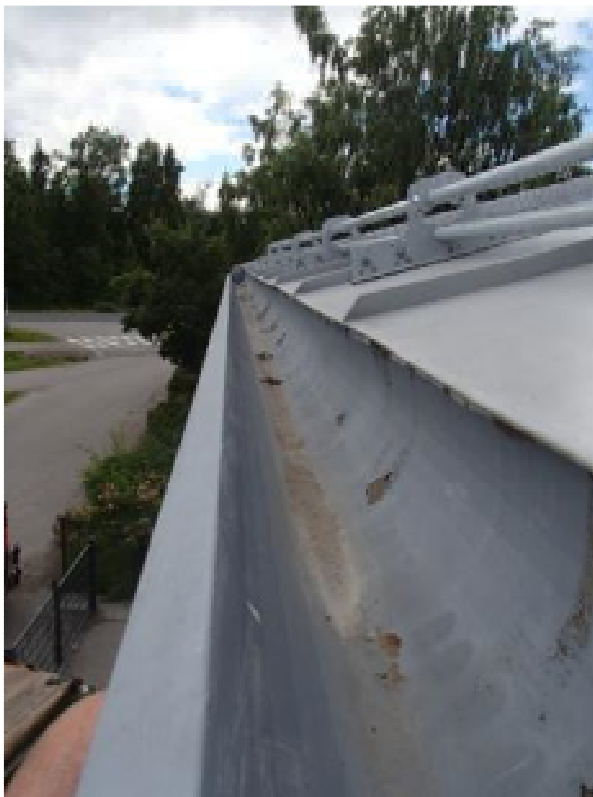
Kuva 27. Sadevesikouruissa havaittiin paikallista korroosiota.

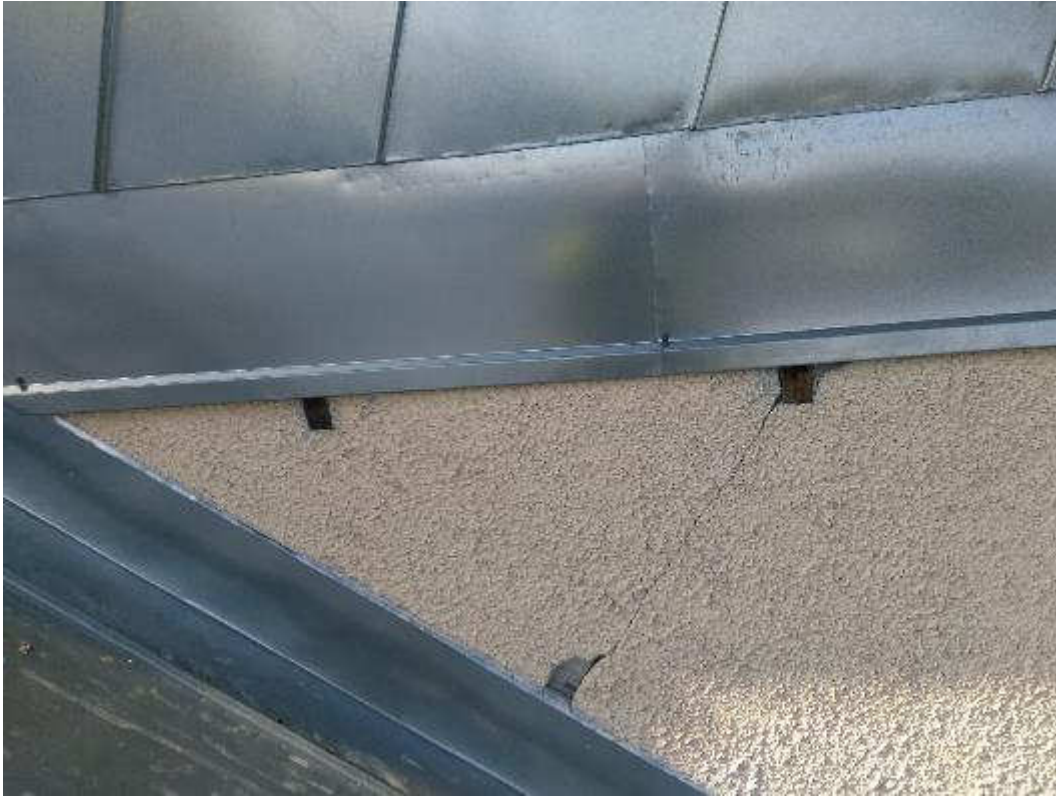
Kuva 28. Rakennuksen päädyssä on pellityksen alle jätetty vanhat vesikaton runkopuu esiin.

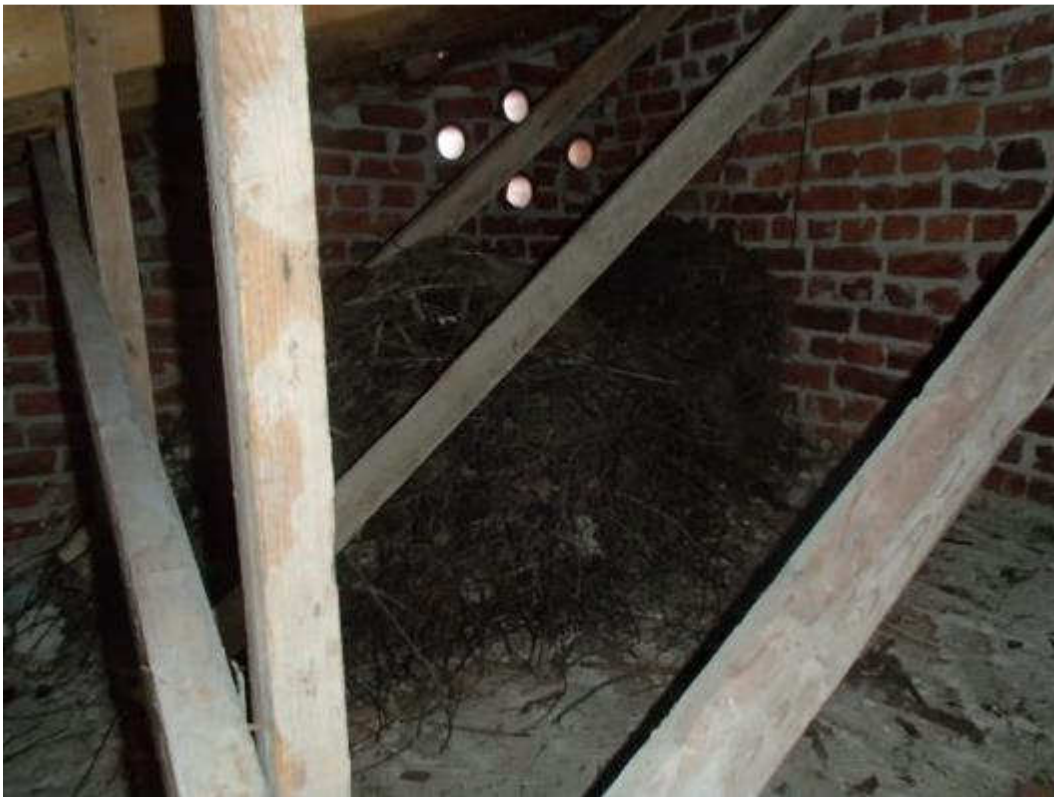
Kuva 31. Tuulettuvassa vinttitilassa on massiivinen linnunpesä.

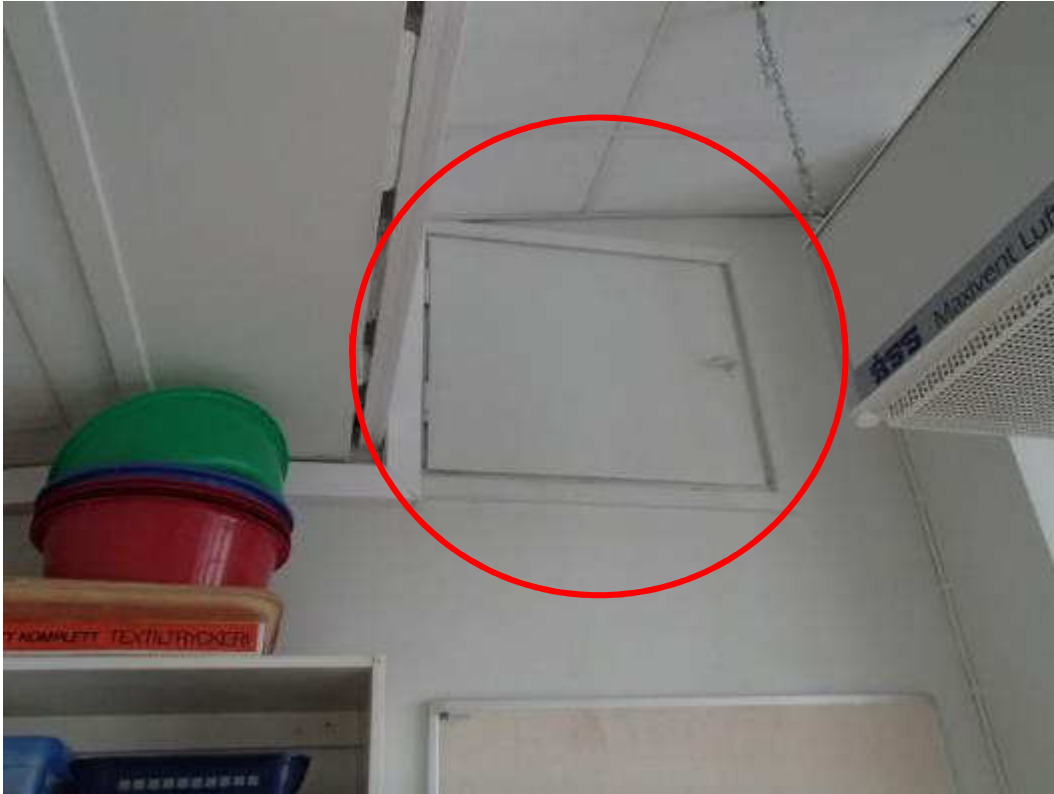
Kuva 34. Vanhan liikuntasalin yläpuoleisesta tuulettuvasta tilasta on suora yhteys tekstiilityöluokkaan.

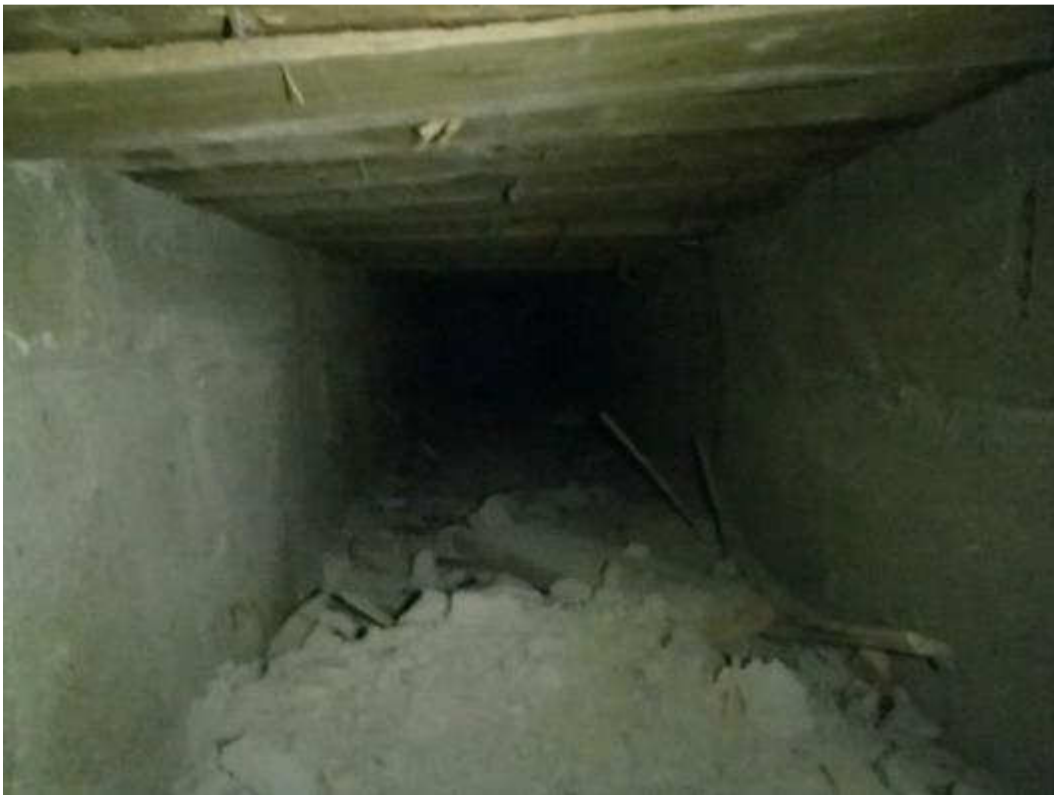
Kuva 35. Luokahuoneiden yläpuoleisessa yläpohjassa kulkee rakenteellisia IV-kanavistoja, joissa on roskaa, likaa ja muottilauoituksia.

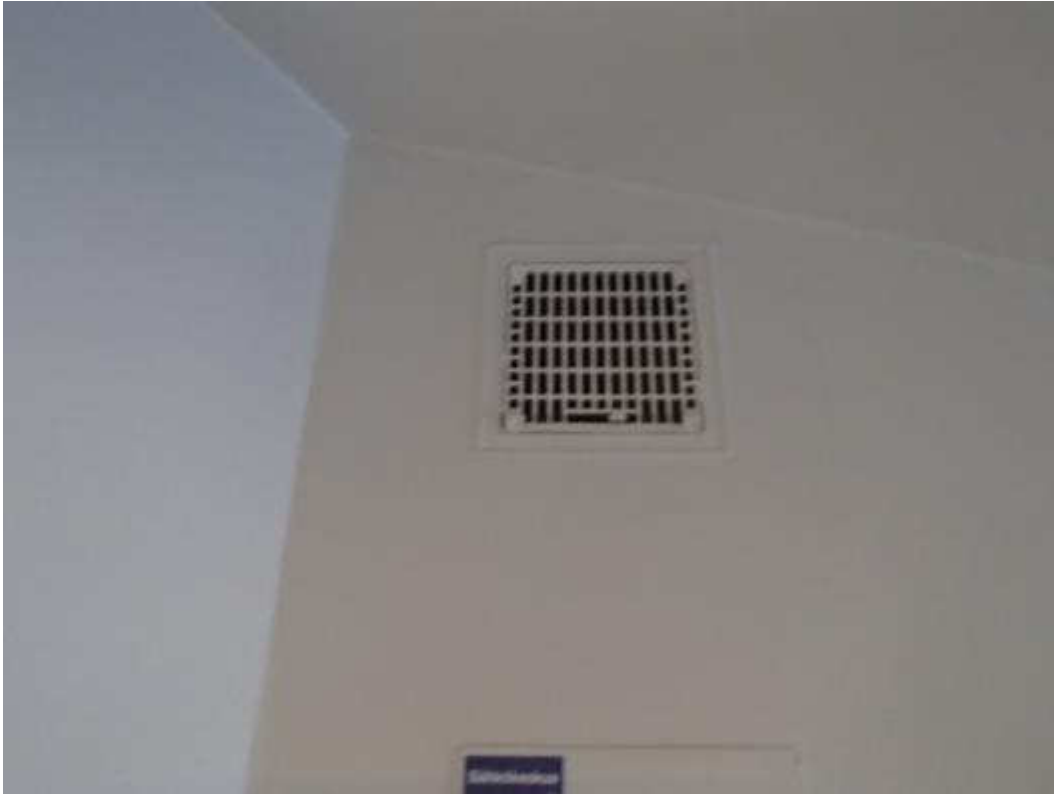
Kuva 36. Paikoin sisätiloissa havaittiin vanhoja IV-kanavien pääte-elimää.

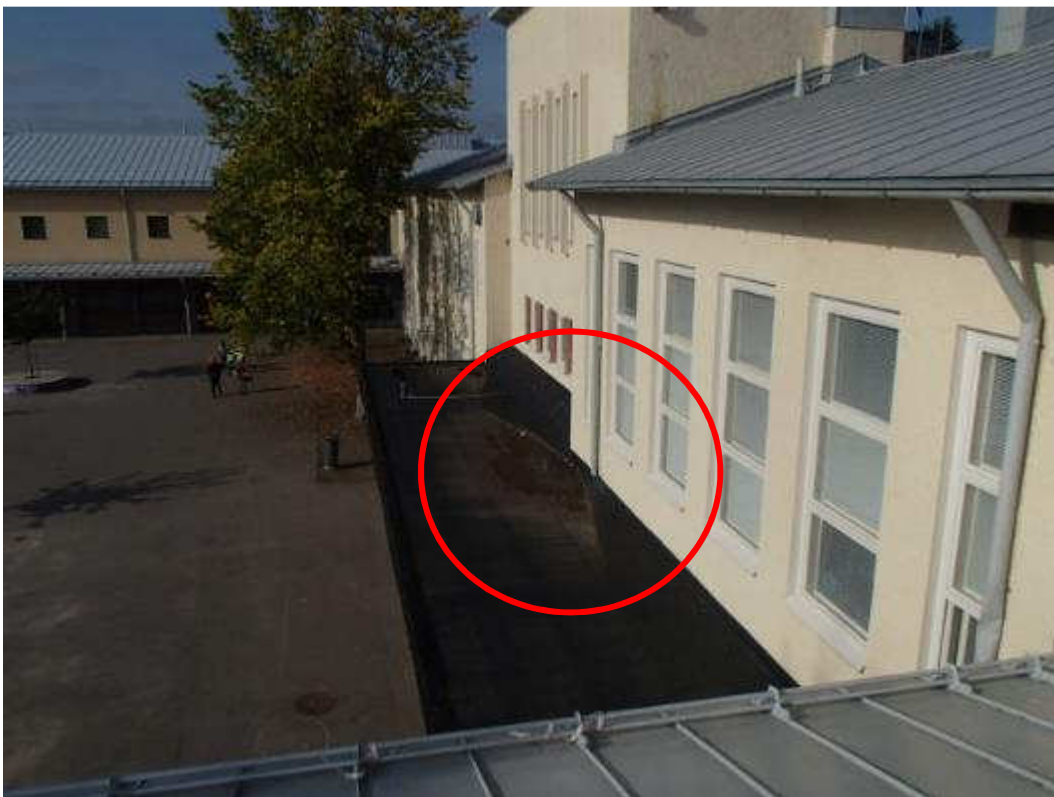
Etupihan katoksen vesikatteen päälle lammikoituu sadevesi.

Kuva 37. Sadevesi lammikoituu sisäpihan katoksen päälle.

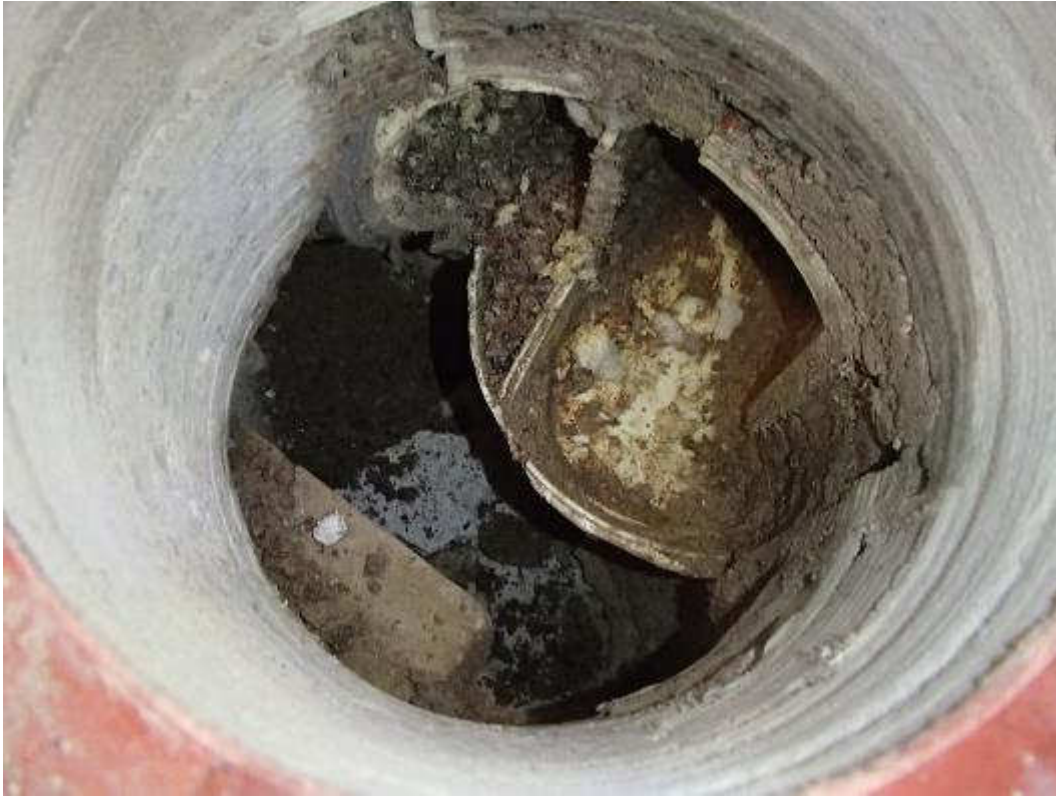
Kuva 55. Esikoulun välipohjan rakenneavauksessatuli vastaan käytöstä poistettu lattiakaivo ja täyteenä välipohjassa oli betonia, hiekka ja puupalasia.

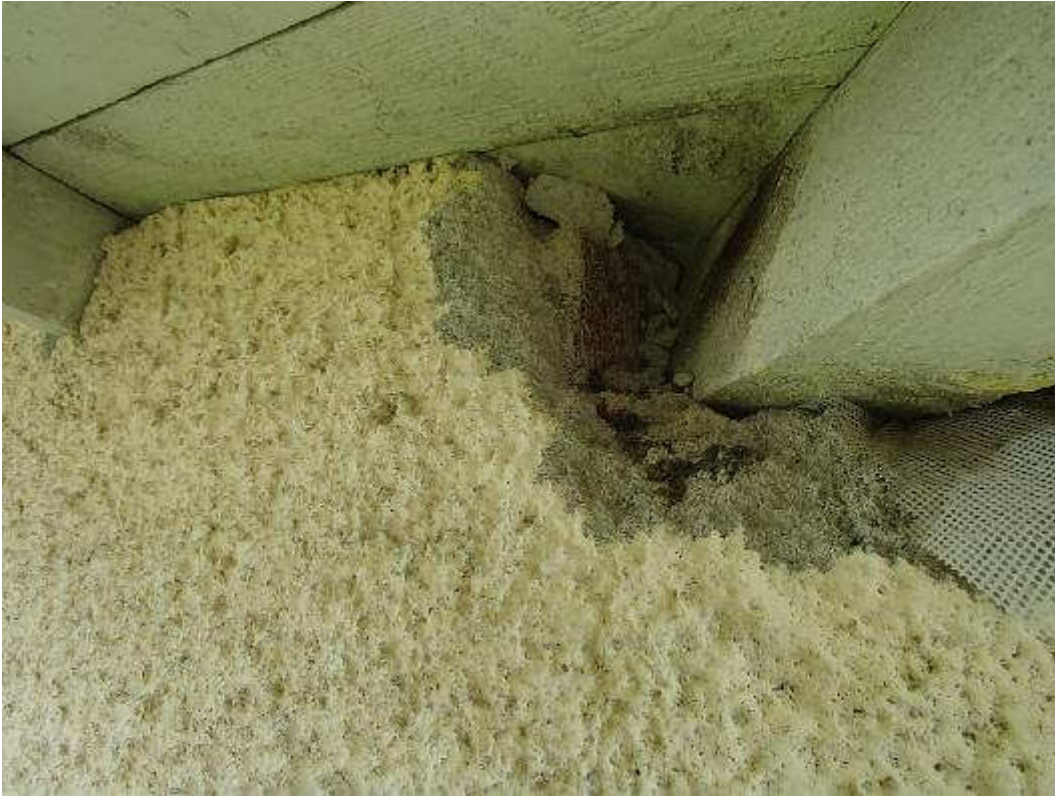
Kuva 78. Julkisivuista on paikoin irronnut palasia.

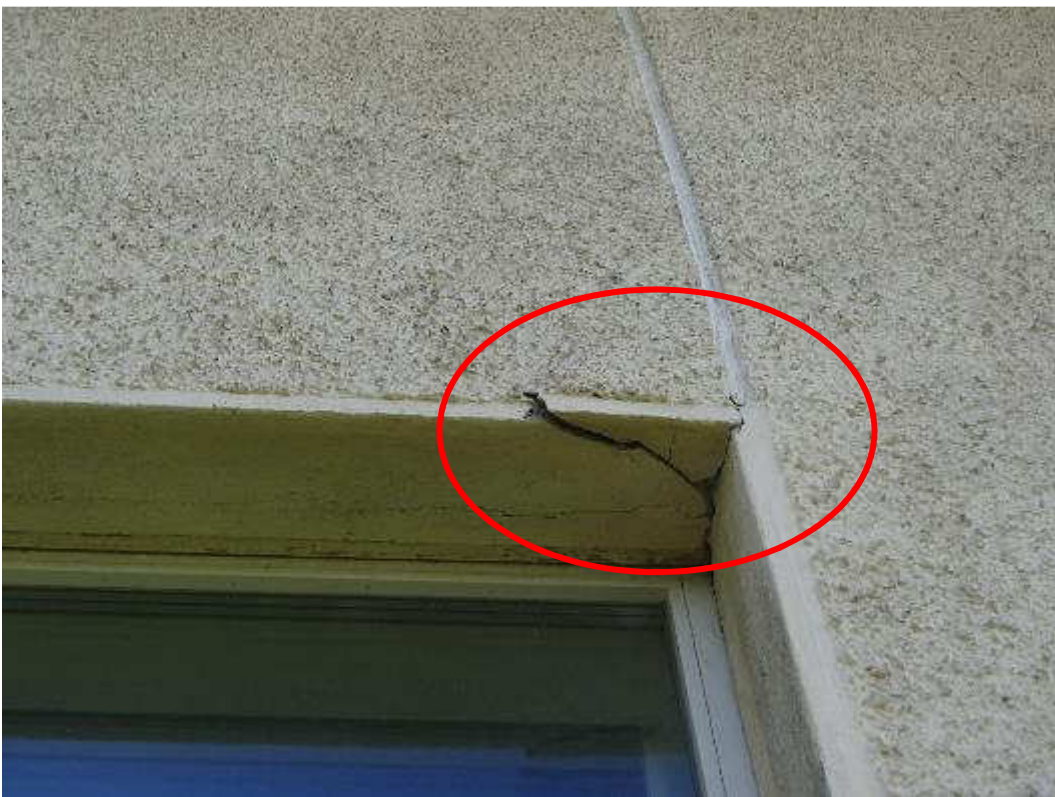
Kuva 79. Paikoin julkisivuista on irtoamassa palasia.

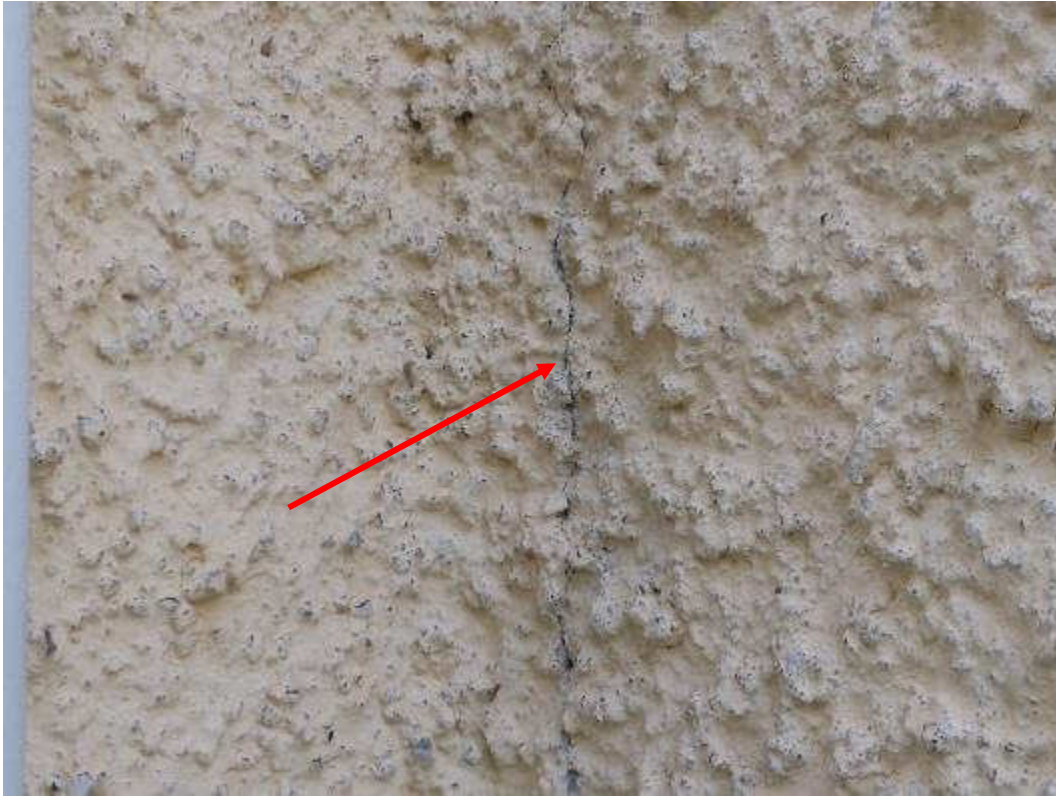
Kuva 80. Julkisivupinnoilla havaittiin paikoin halkeilua.

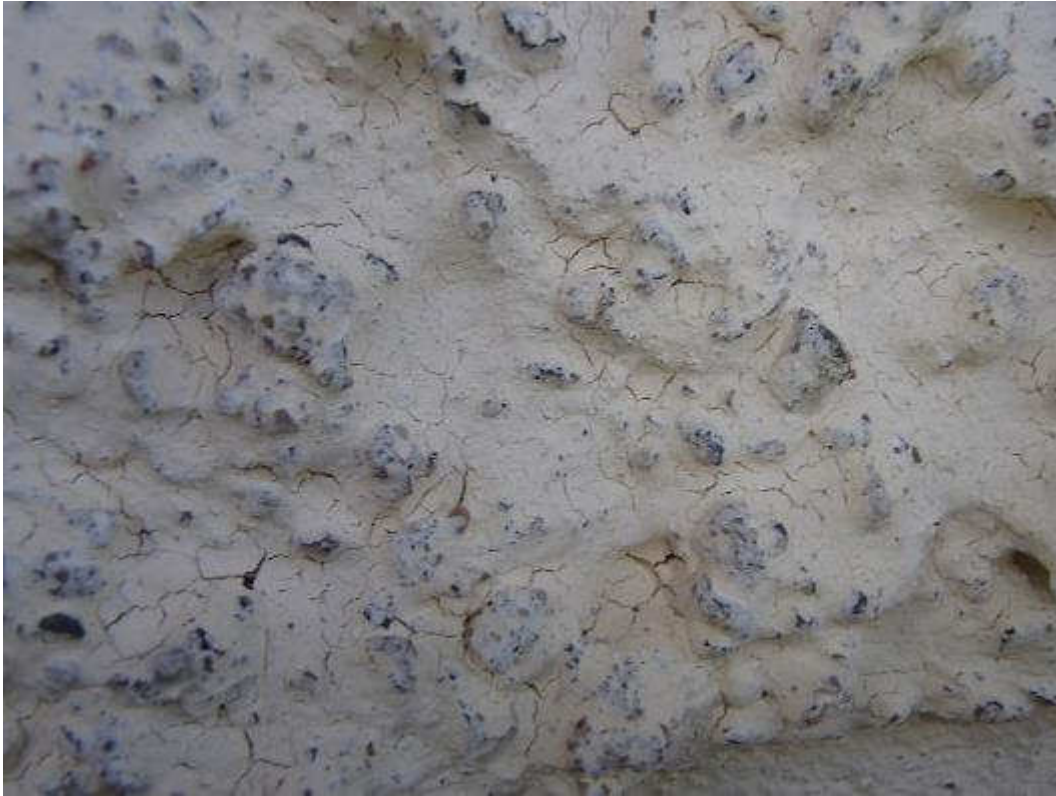
Kuva 82. Julkisivujen maalipinnoissa havaittiin mikrohalkeilua.

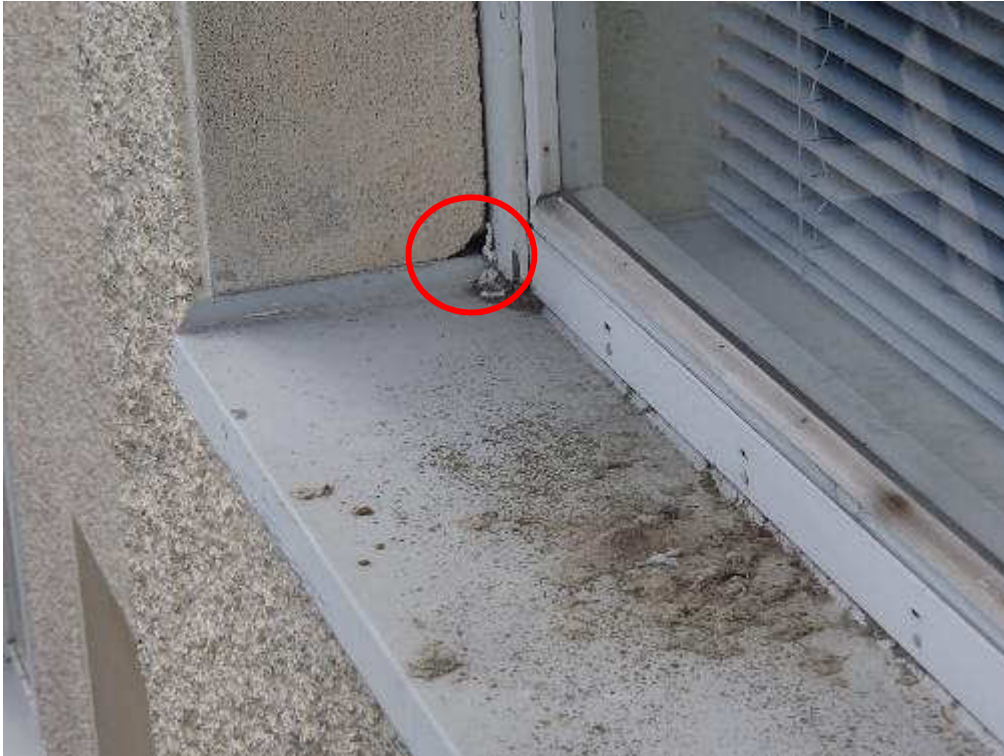
Kuva 84. Ikkunoiden vesipellit kaatavat paikoin kohden rakennusta ja vesipeltien kulmissa on rakoja rakenteisiin.

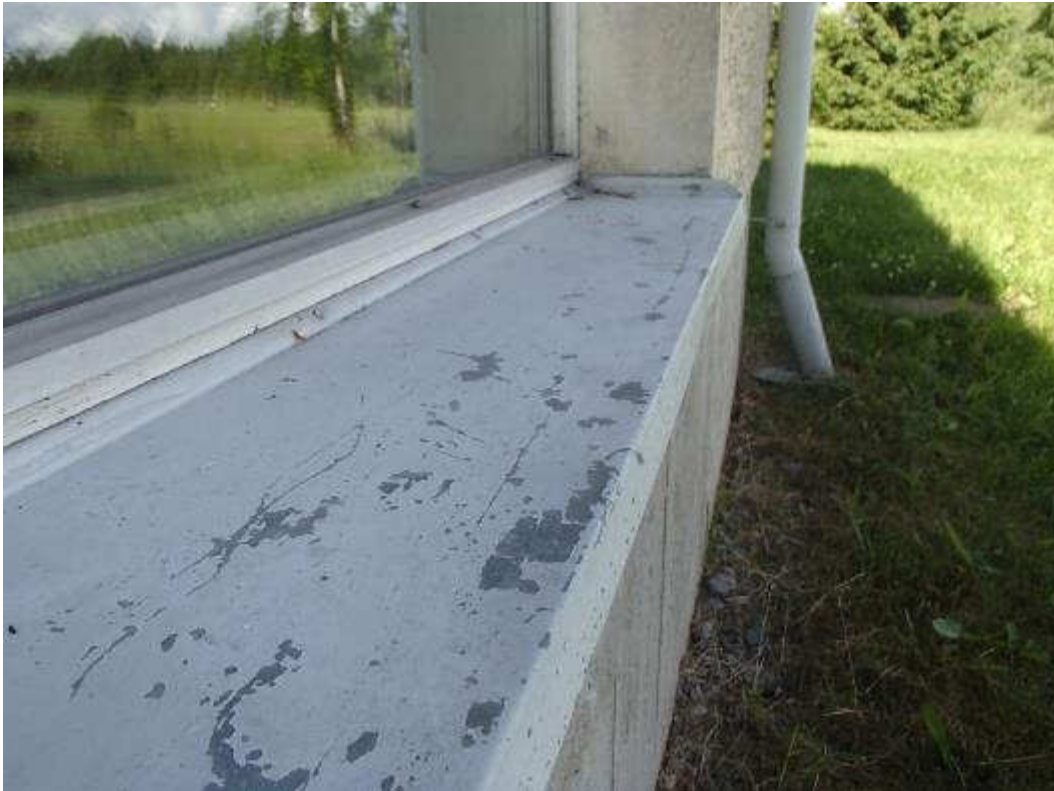
Kuva 85. Ikkunoiden vesipellit kaatavat kohden rakennusta.

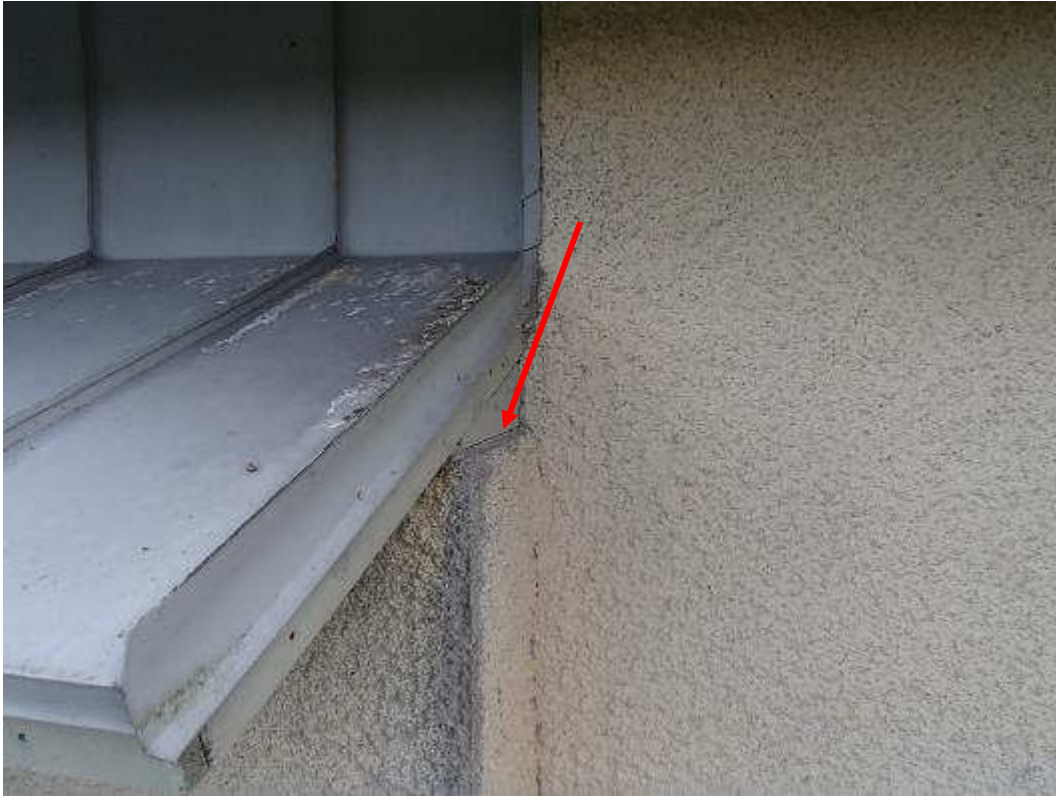
Kuva 86. Paikoin julkisivujen pellitykset ovat riittämättömät.

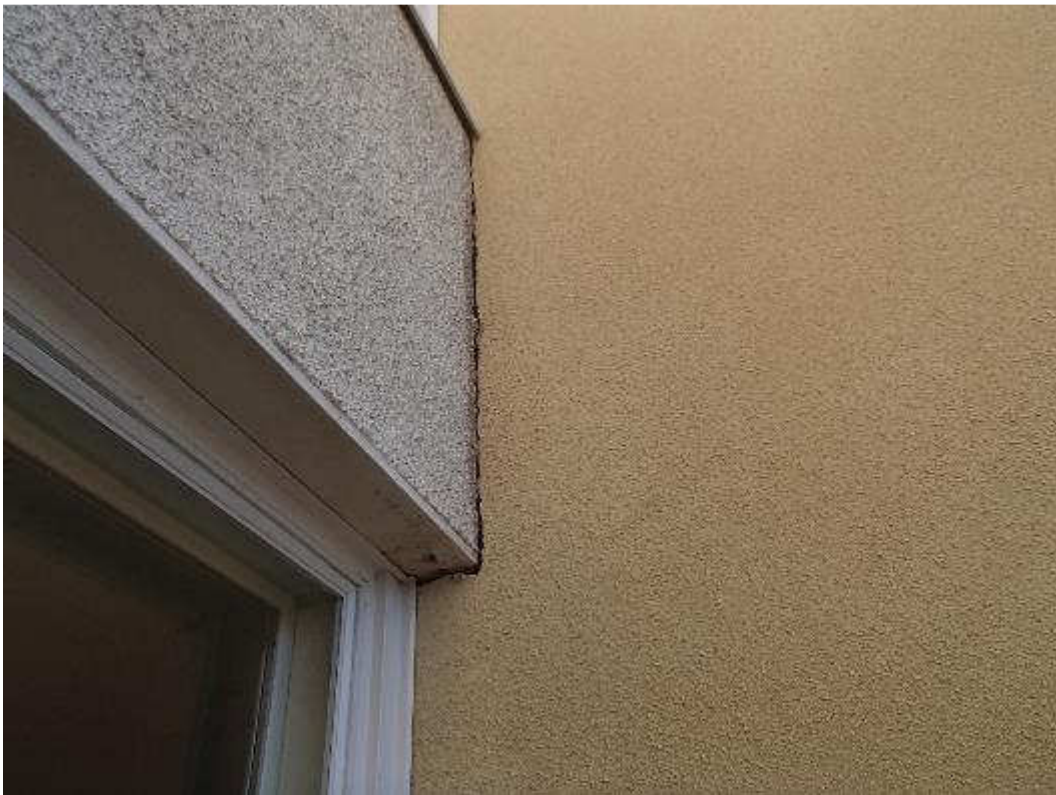
Kuva 87. Rakennuksien rajapinnoilla on avoimia rakoja rakenteisiin.

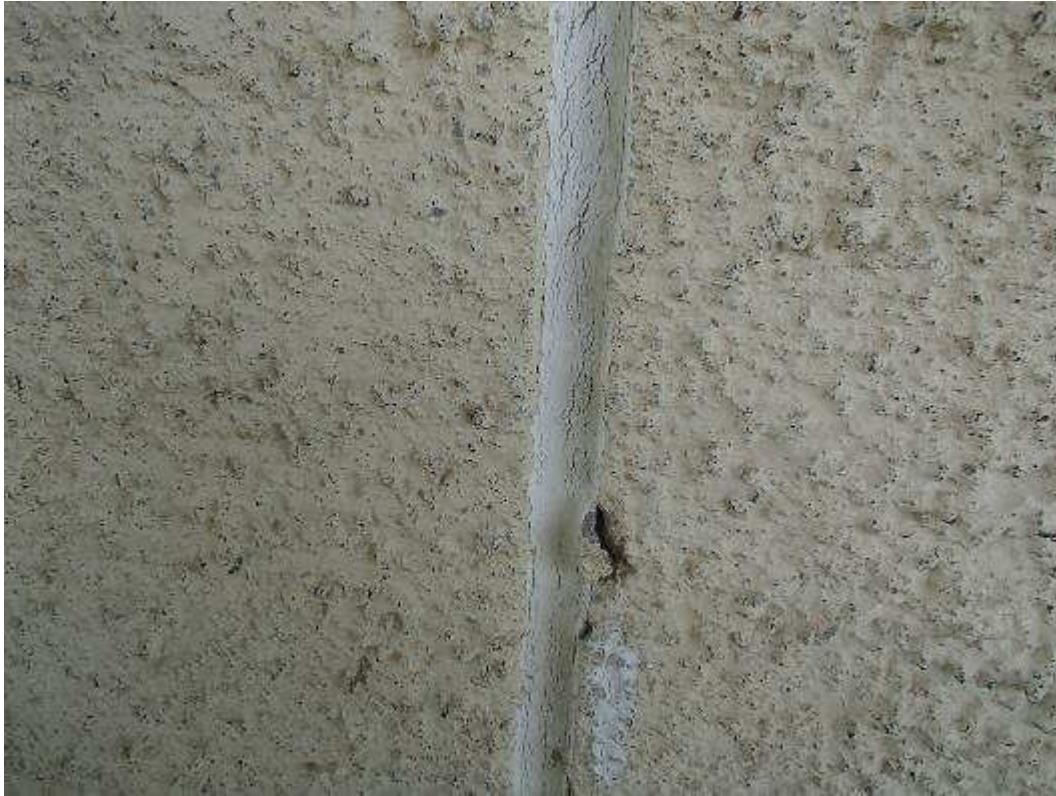
Kuva 88. Julkisivujen elastiset saumamassat ovat ikääntyneet.

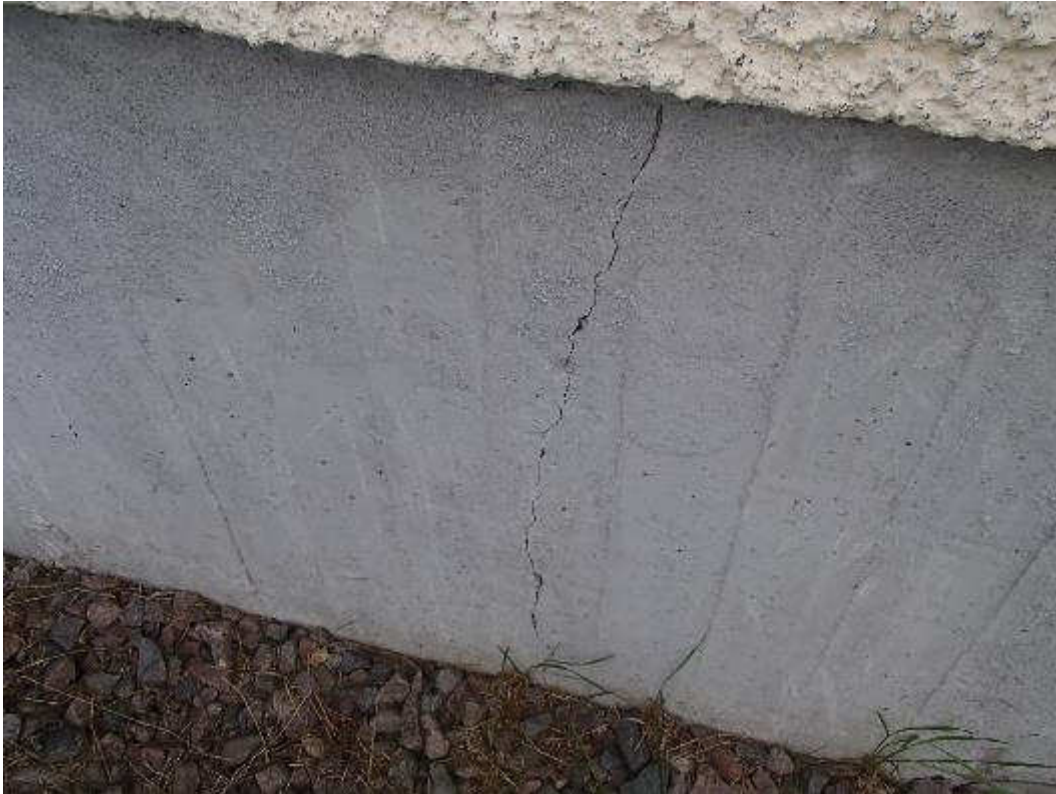
Sokkelissa havaittiin pystysuuntaista halkeilua ja kosteuden aiheuttamaa kalkkihärmekertymää. Sokkelirakenteen pinnassa ei ole vesieristystä. Vesikattojen sadevedet osittain purkautuvat sokkelipinnoille rasittaen sokkelin betonirakenteita. Paikoin maanpinnat kaatavat rakennusta kohden ja sokkelin edessä on kuoppia, jotka viittaavat sadeveden valuvan sokkelin edestä tuulettuvaan alapohjaan kuljettaen samalla maa-ainesta ryömintätilaan.

Kuva 90. Sokkelissa havaittiin pystysuuntaista eikä sokkelin yläpinnassa havaittu vesieristystä tai perusmuurilevyjä.

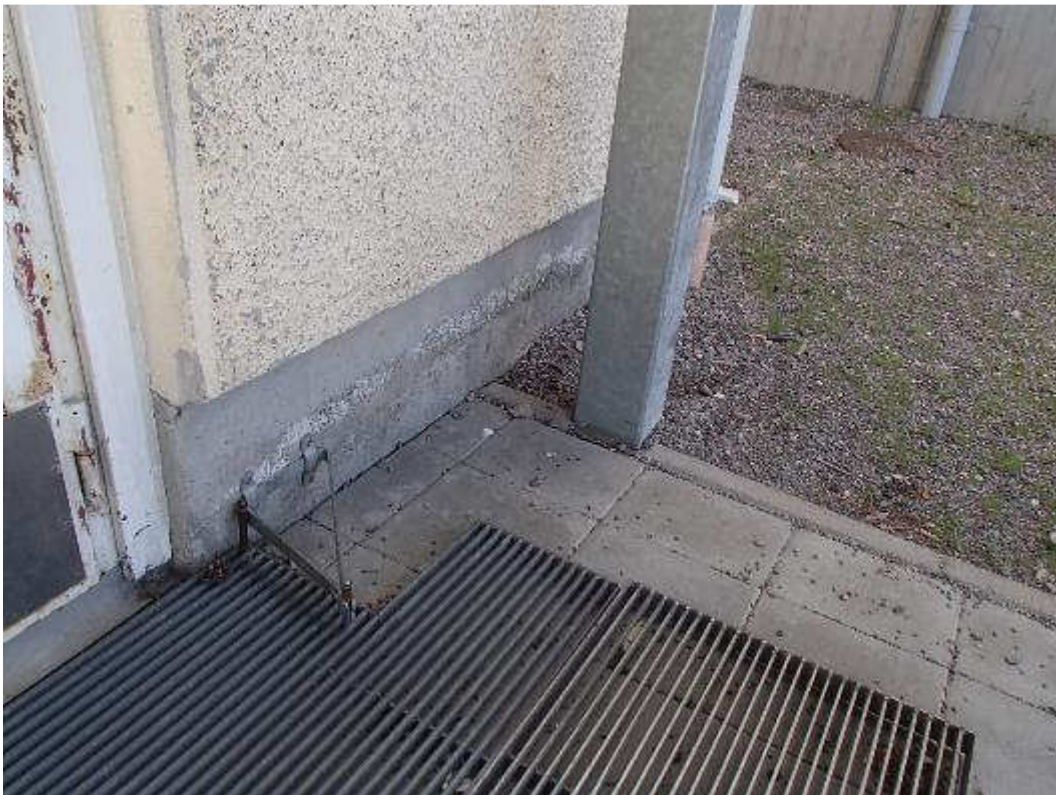
Kuva 91. Sokkelipinnoissa havaittiin kalkkihärmekertymiä.

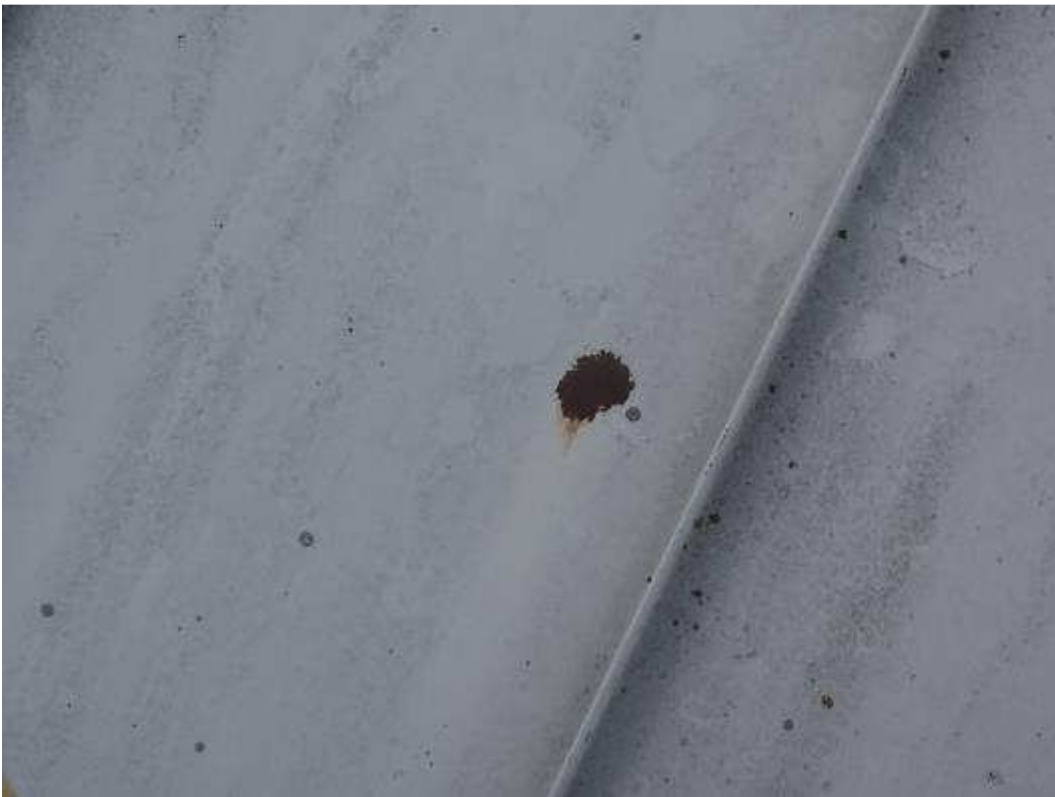
Kuva 100. Vesikatteessa havaittiin lievää paikallista korroosiota.

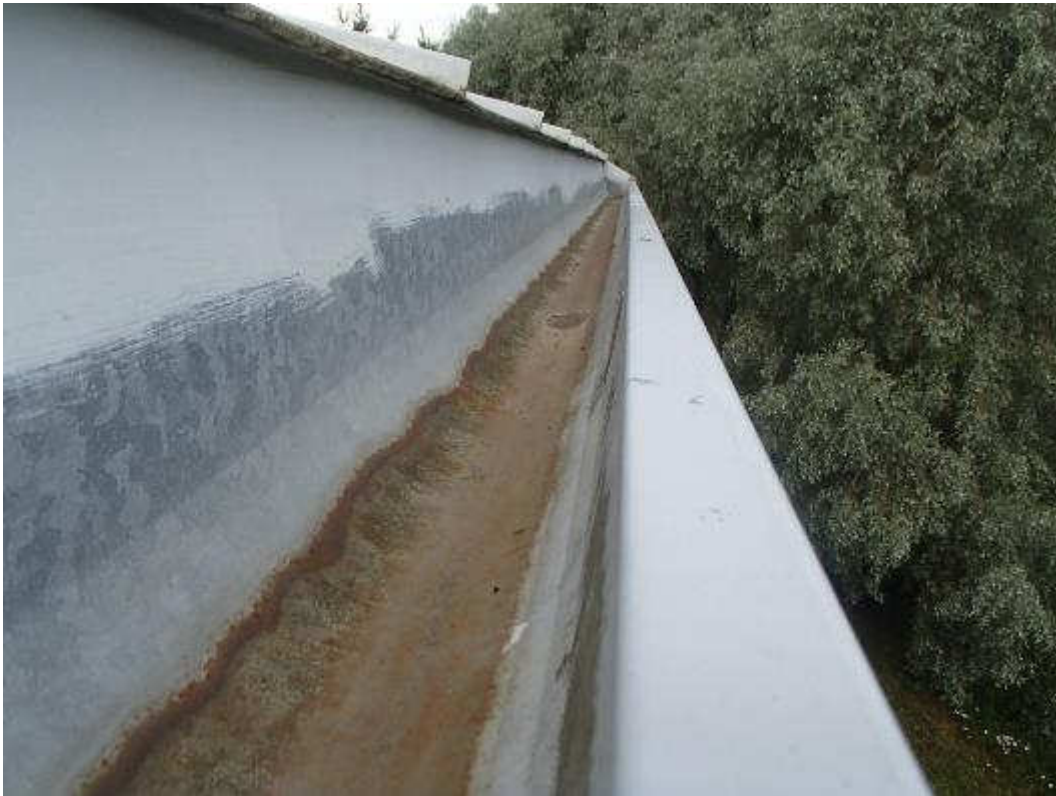
Vuonna 1989 rakennetun siiven vesikatto- ja yläpohjarakenteissa ei havaittu puutteita tai vaurioita. Konesaumapeltikate on melkein uutta vastaavassa kunnossa ja siinä havaittiin vain paikallista korroosiota. Sadevesikourujen pohjan sinkkipinnoitteet ovat kuluneet ja peruspelti on ruostunut. Yläpohjan tarkastuksen yhteydessä ei vesikatteessa havaittu vuotopaikkoja.

Kuva 101. Sadevesikourujen pohjat ovat ruostuneet.
