**RAKENNUKSEN KOSTEUS- JA SISÄILMATEKNINEN
KUNTOTUTKIMUSRAPORTTI**

2.10.2017

**KIRKONKYLÄN KOULU
TUUSULANTIE 131
04310 TUUSULA**

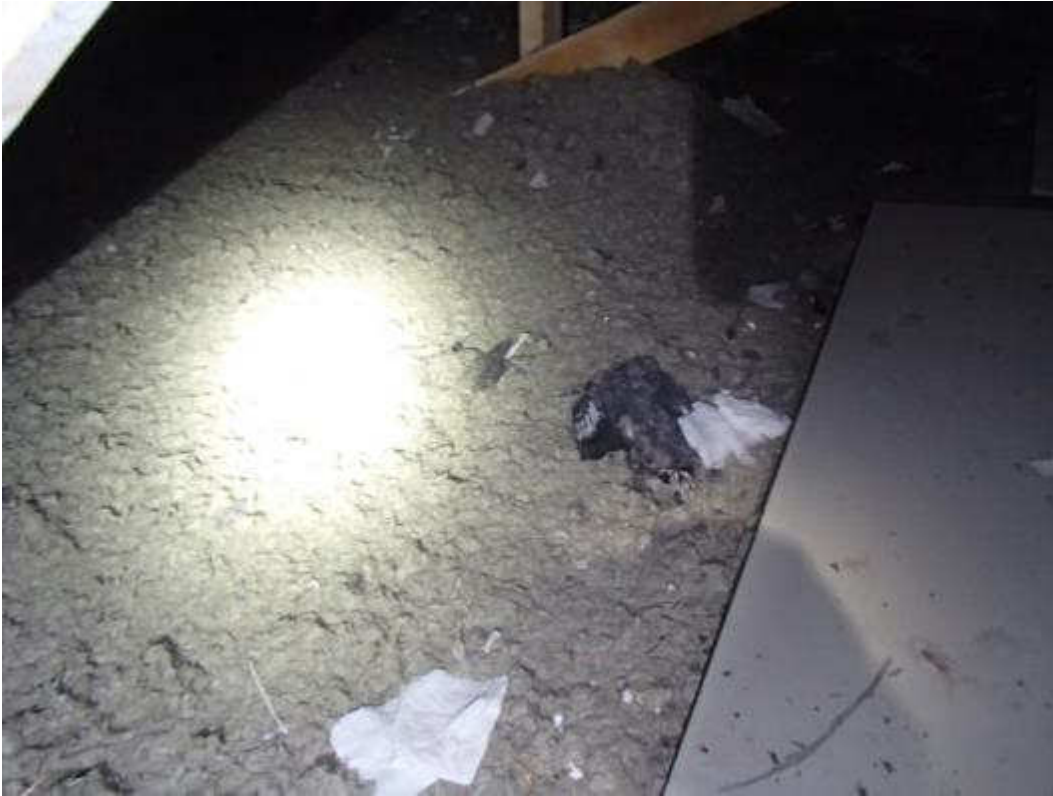
Kuva 103. Tuulettuvassa vintttilassa havaittiin linnun raatoja.

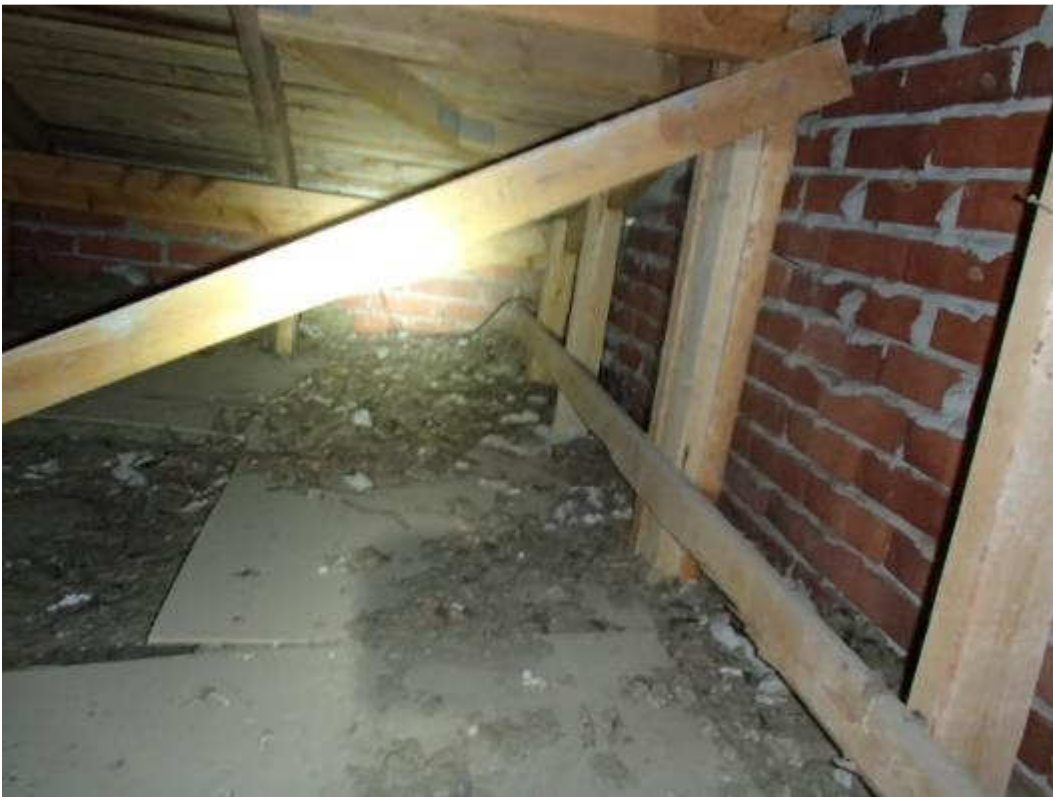
Kuva 104. Tuulettuvassa vintttilassa havaittiin paikoin runsaasti orgaanista jätettä.

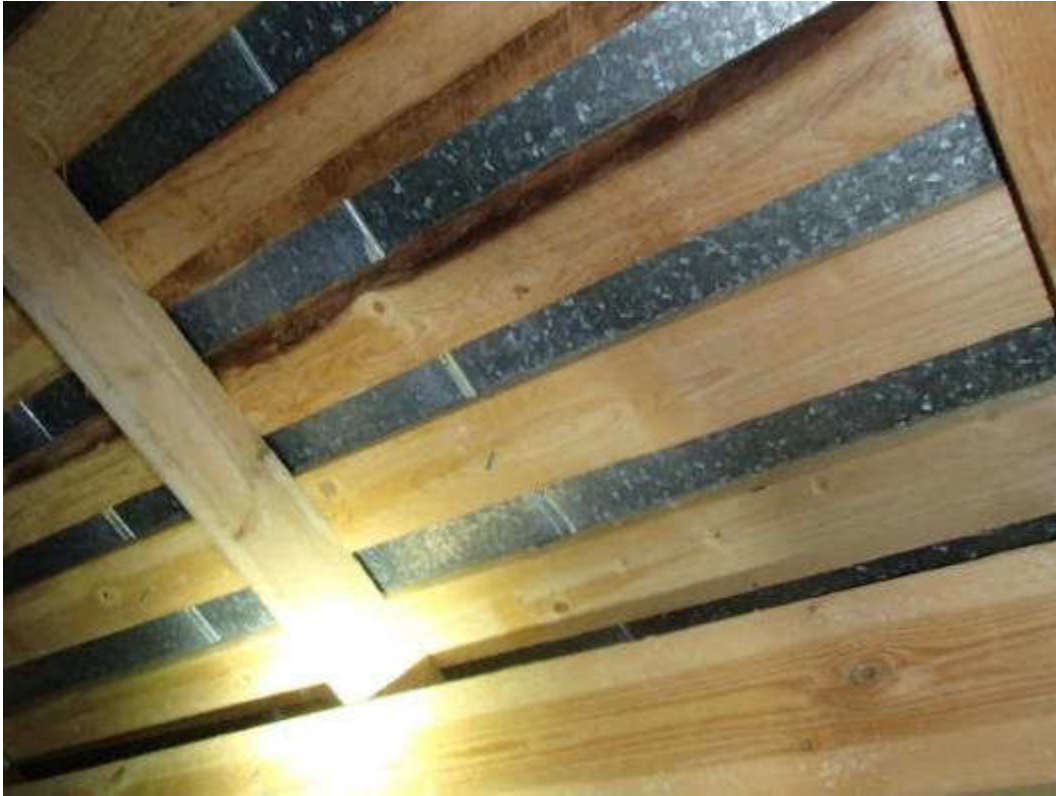
Kuva 105. Vesikatteen alapuolella ei ole aluskatetta.

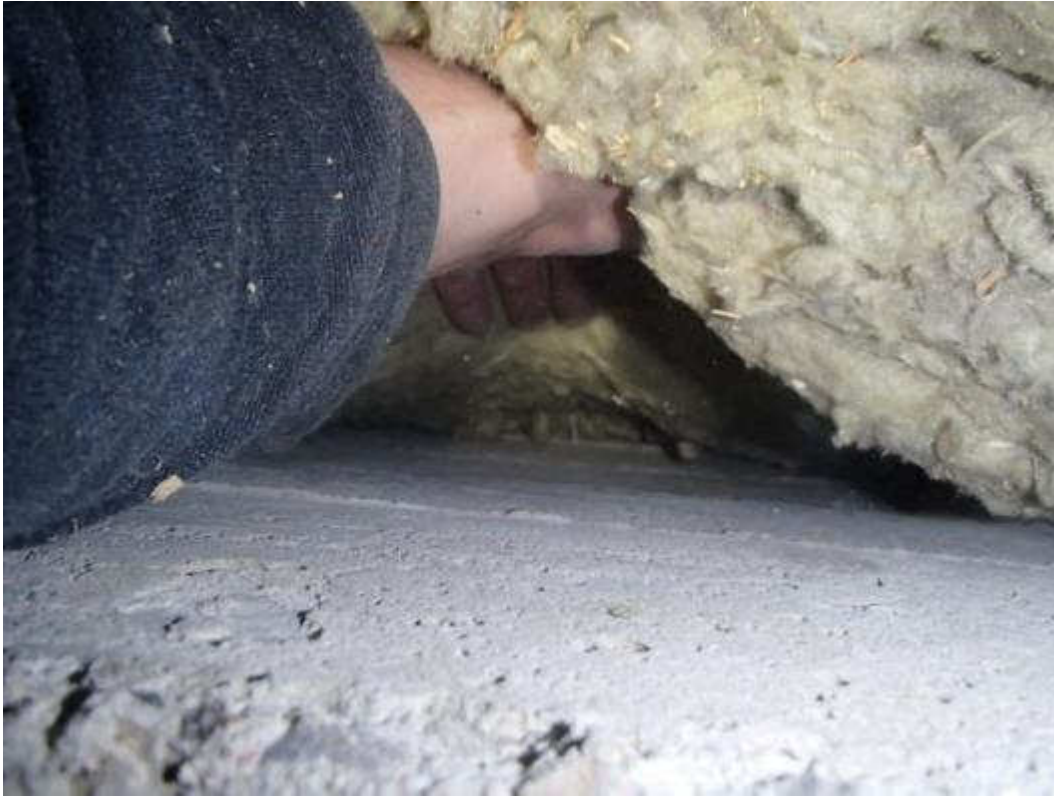
Kuva 107. Yläpohjan ja ulkovaipan sisärungon liitoskohdat olivat tarkastetuilta osin tiiviitä.

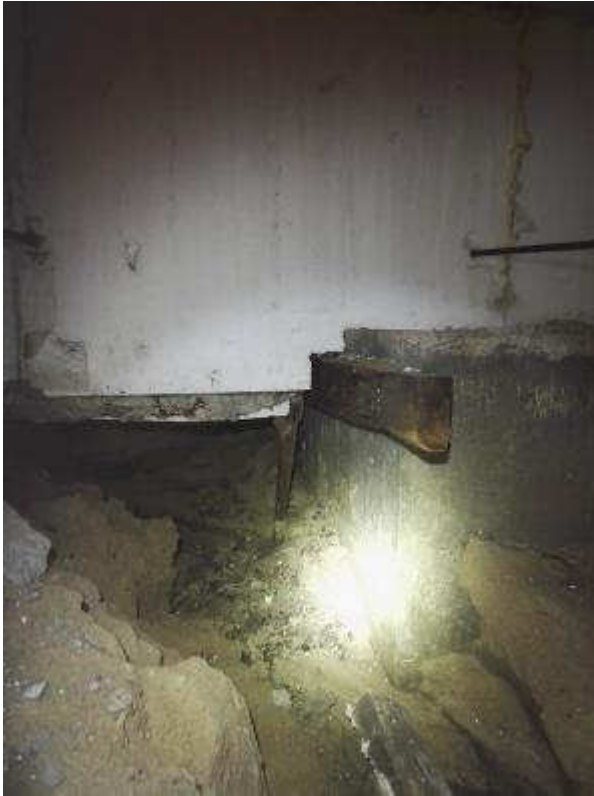
Kuva 113. Ryömintätilassa havaittiin rakennusaikaisia lahonneita puumateriaaleja.

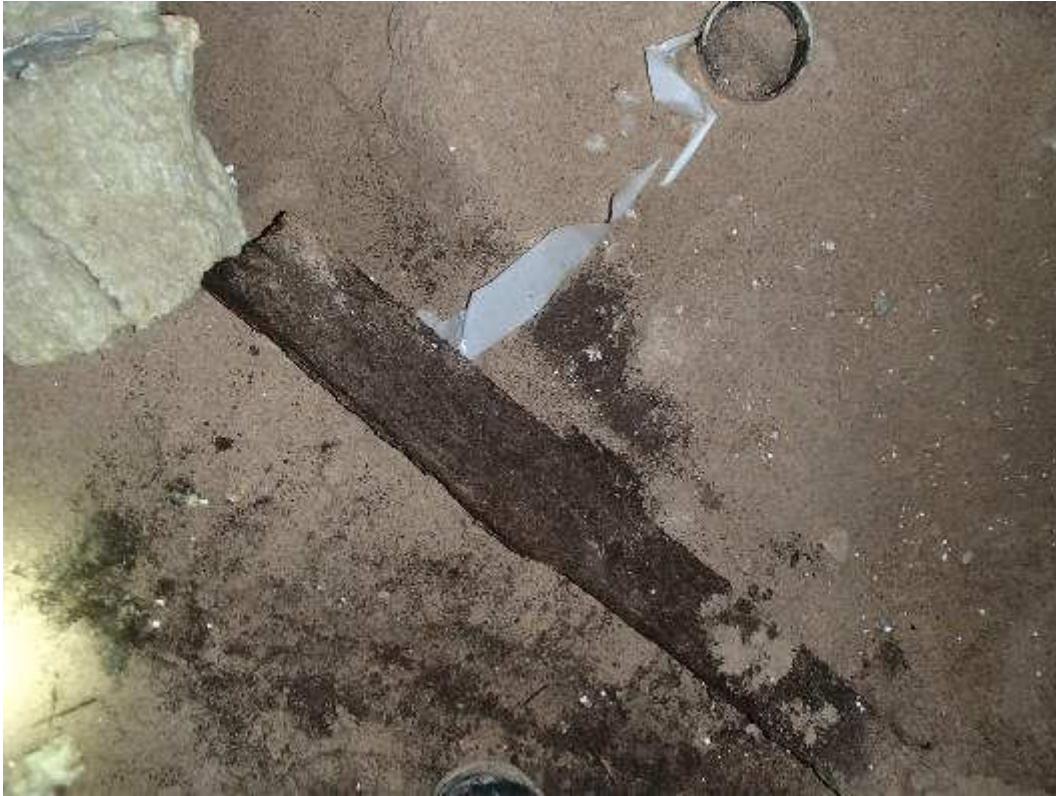
Kuva 115. Ryömintätilassa havaittiin rakennusaikaisia lahonneita puumateriaaleja.

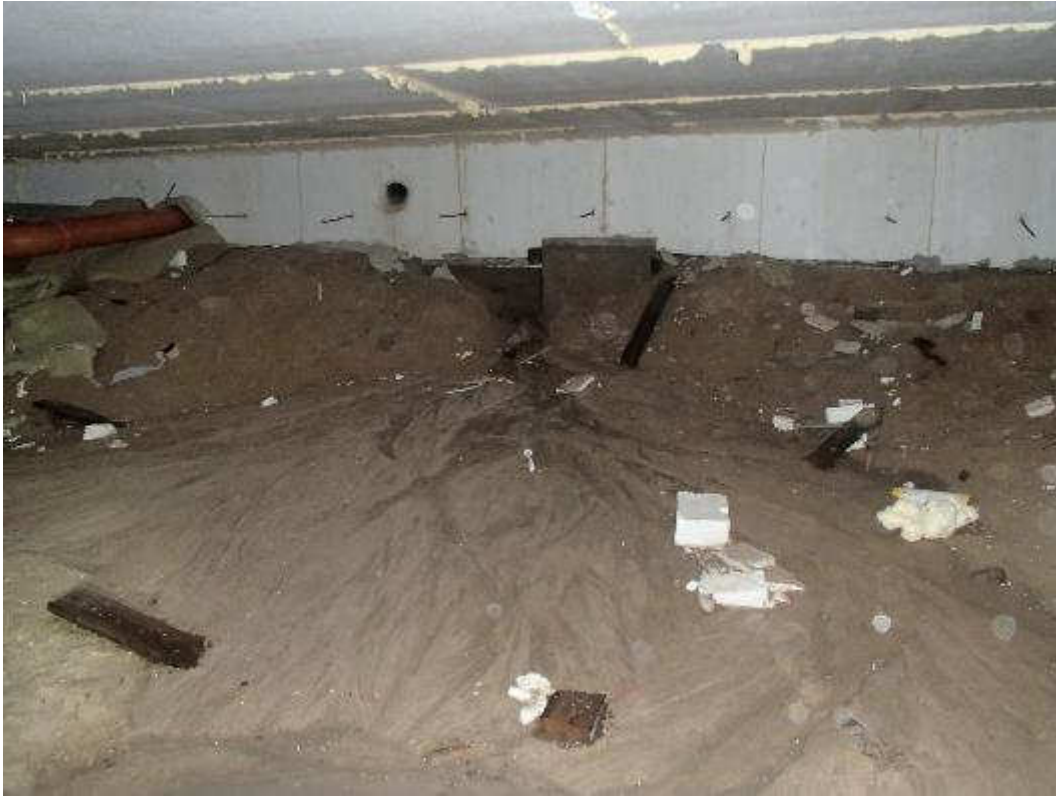
Kuva 117. Sade- ja sulamisvedet valuvat ryömintätilaan sokkelin edestä.

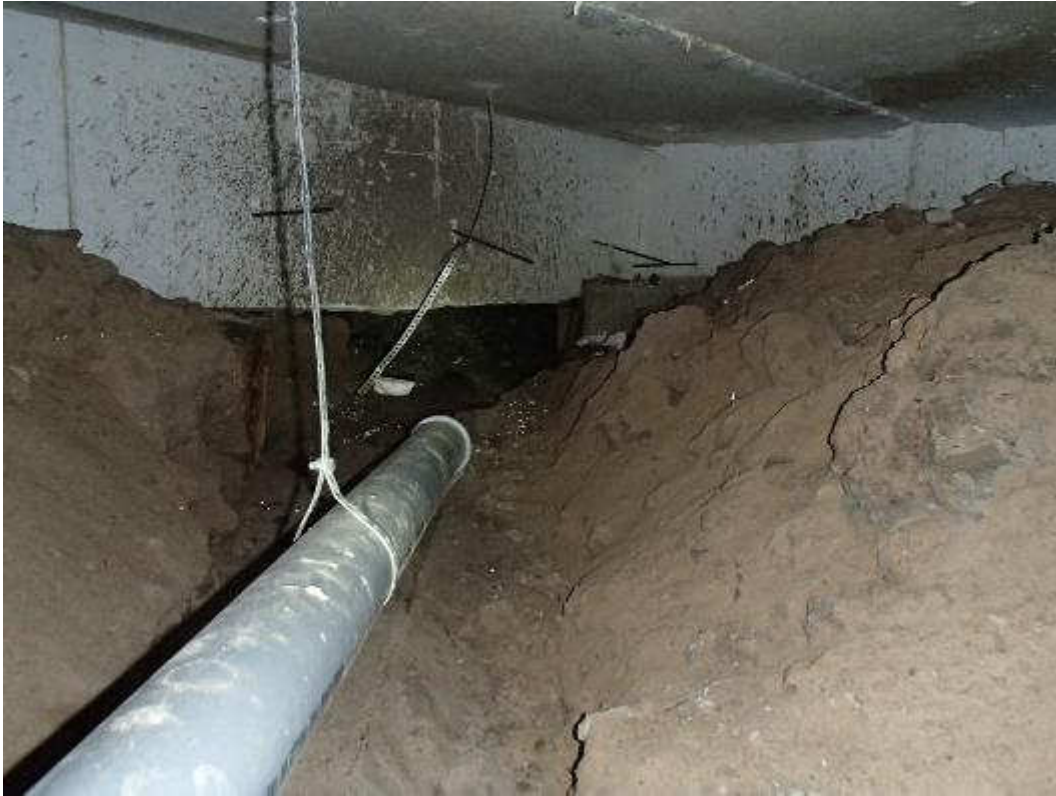
Kuva 119. Sade- ja sulamisvedet valuvat ryömintätilaan sokkelin edestä.

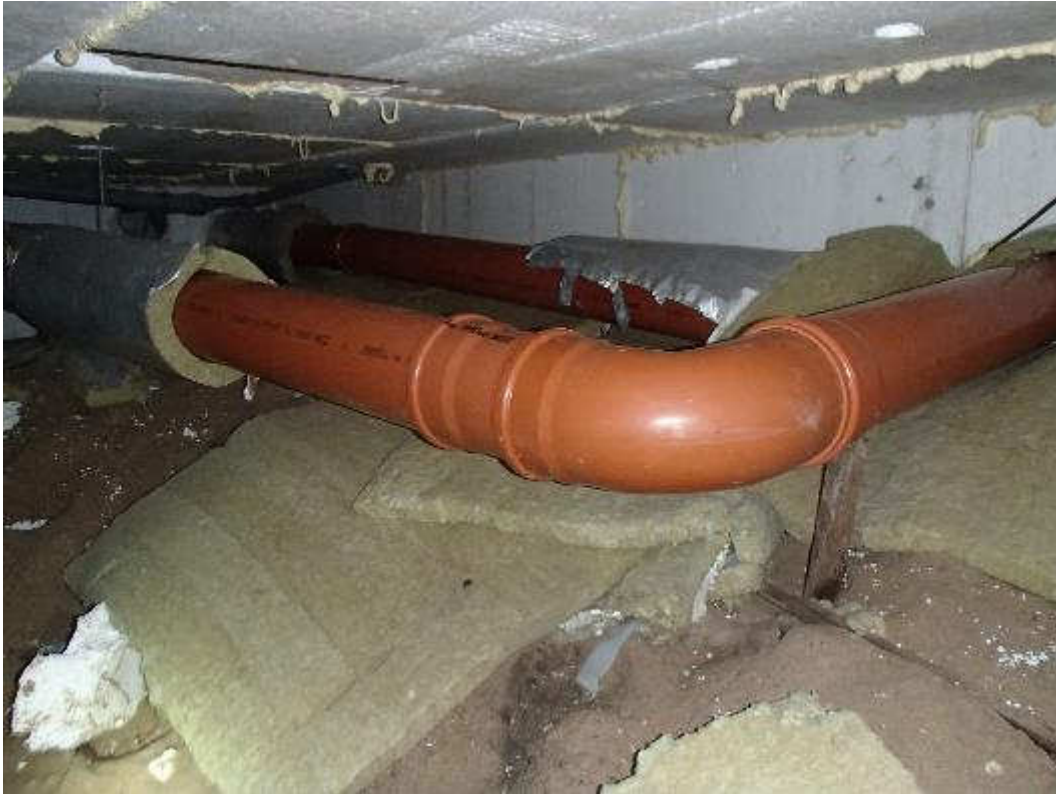
Kuva 121. Viemäriputkistojen lämmöneristeet ovat irtoilleet.

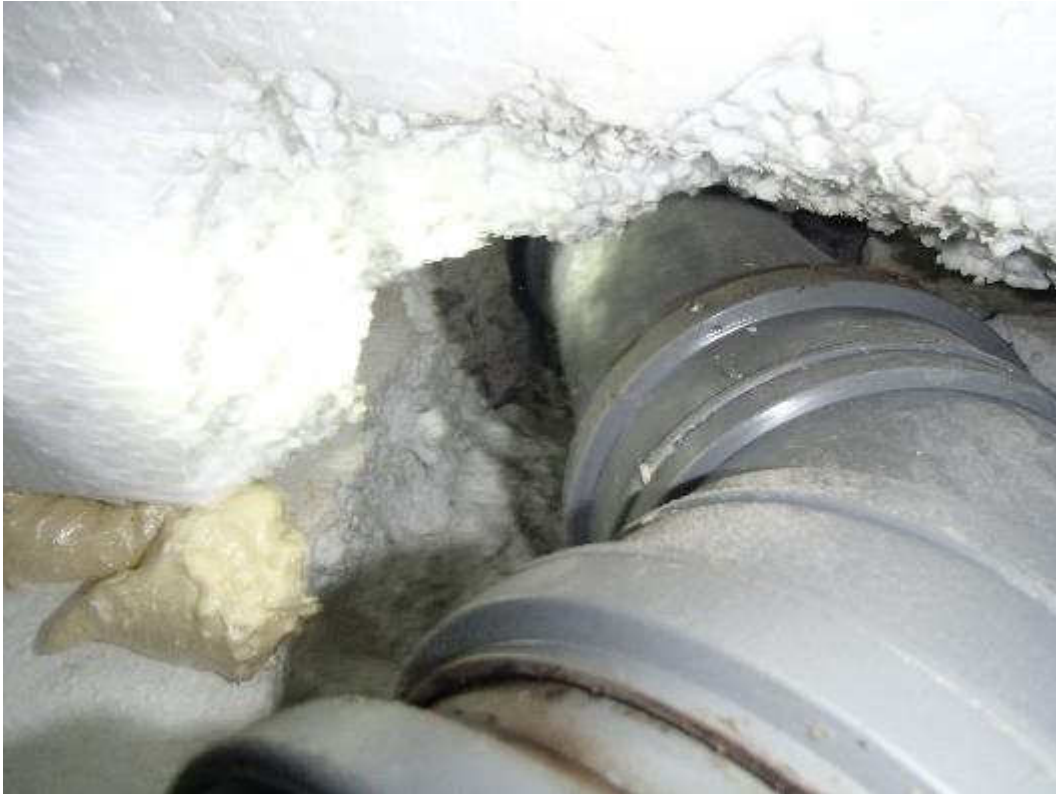
Kuva 123. Alapohjan läpiviennit eivät ole tiiviitä.

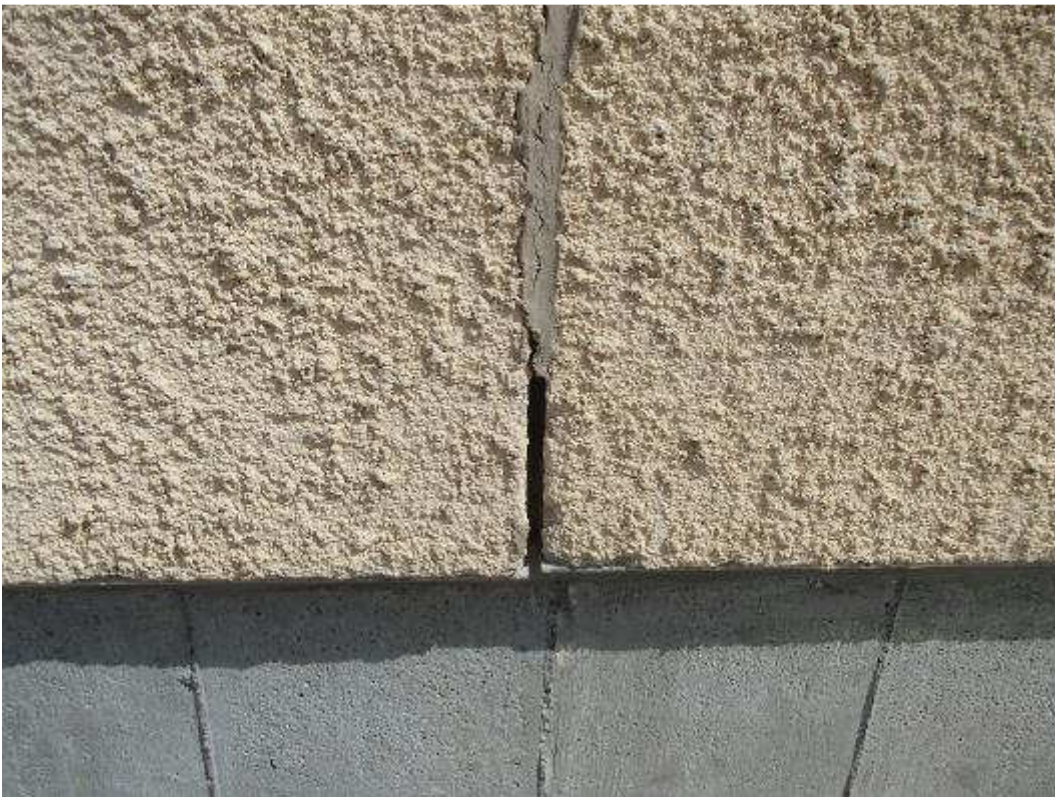
Kuva 127. Julkisivujen elastiset saumamassat ovat ikääntyneet.

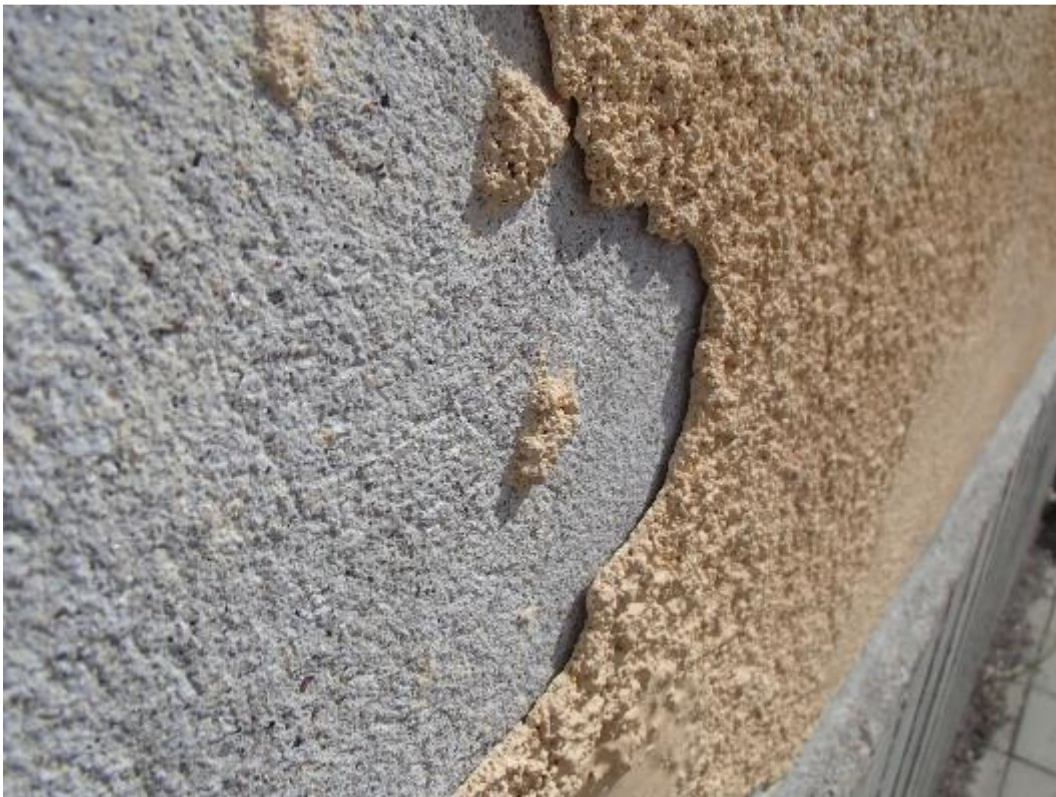
Kuva 129. Julkisivupintojen pintarappaus on paikoin irronnut alustastaan.

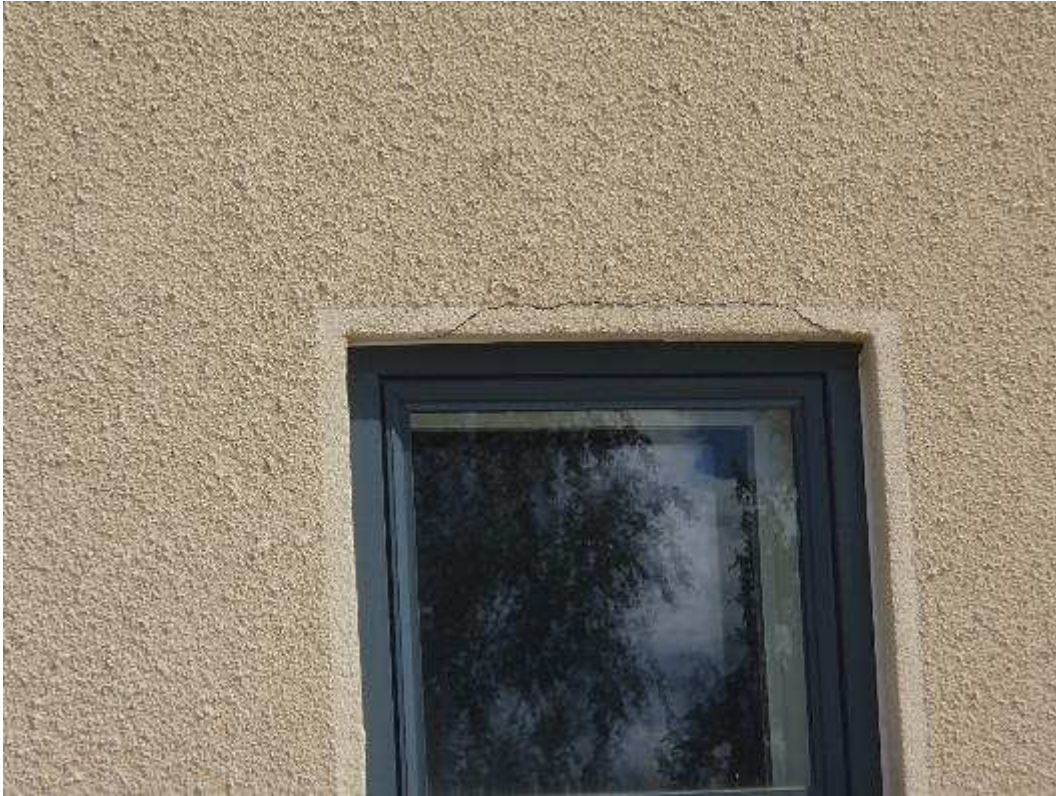
Kuva 130. Julkisivupinnoissa havaittiin halkeilua.

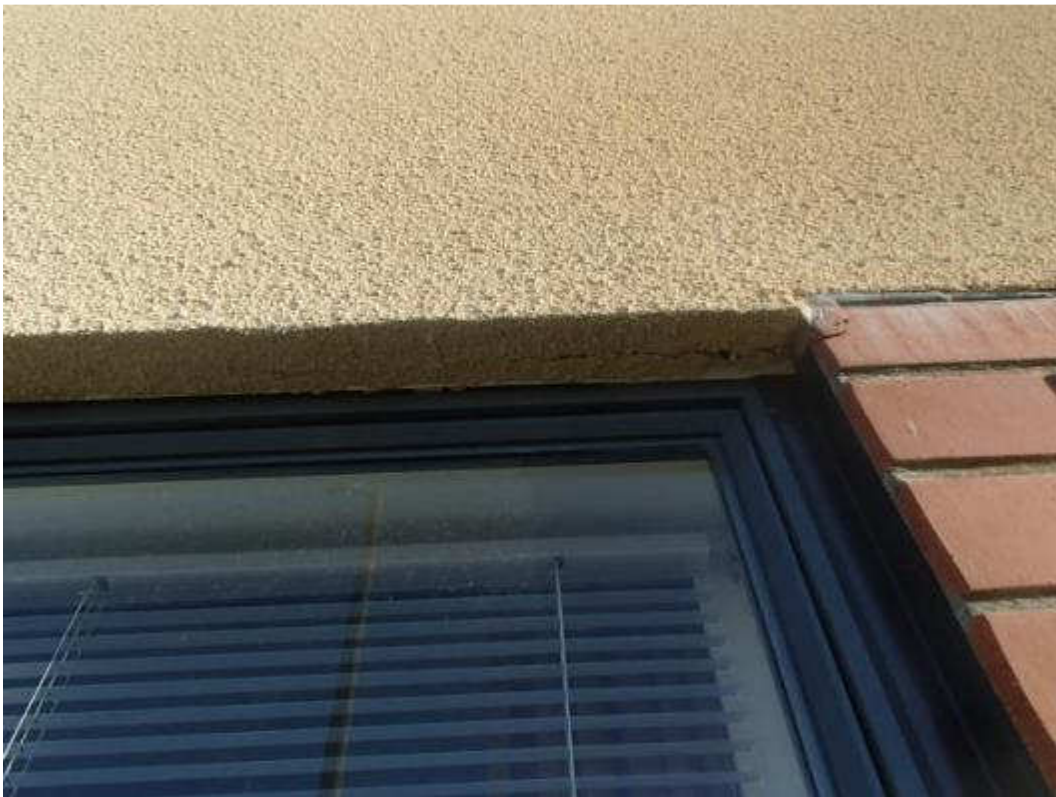
Kuva 131. Ikkunoiden pielissä havaittiin halkeilua.

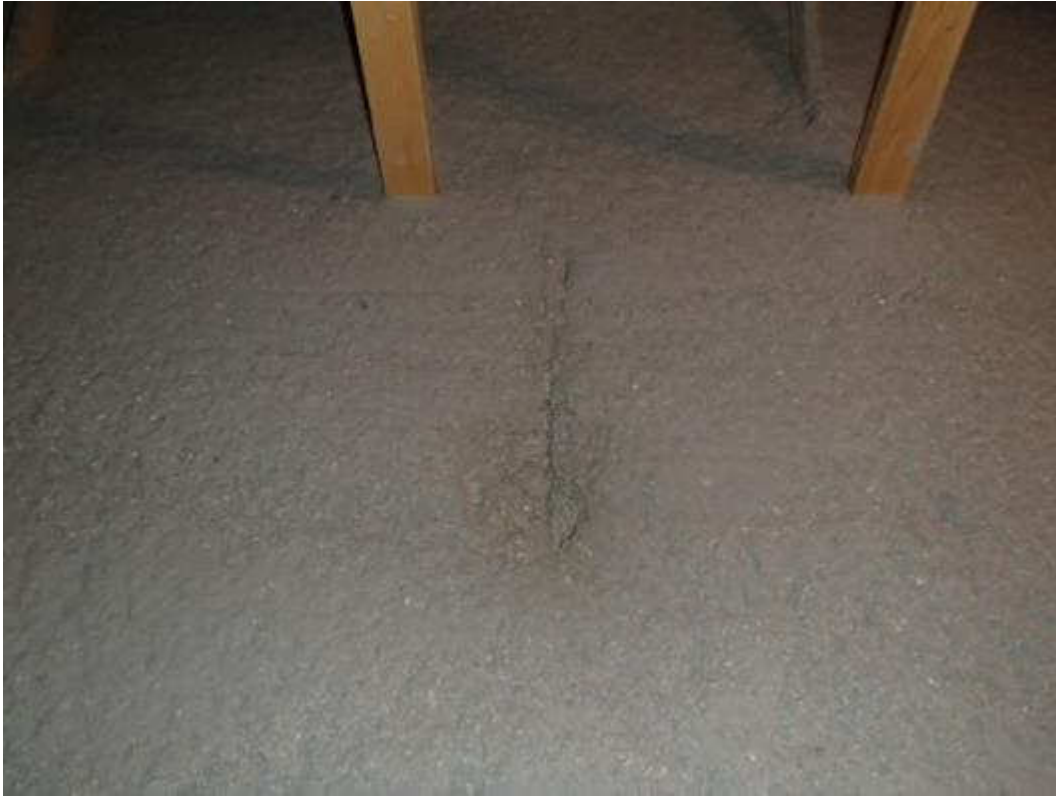
Yläpohjan puhallusvillassa havaittiin yhden alipaineistajatuuletusputken alapuolella lievää veden kulkeutumista yläpohjarakenteiden eristetilaan sekä aluskatteessa havaittiin muutamia vaurioita. Julkisivujen ja yläpohjan rajapinnoilla ei ole myrskypellitystä.

Kuva 132. Yhden tuulettuvan vinttitilan alipaineistajan alapuolella havaittiin vanhoja vesivuotojälkiä.

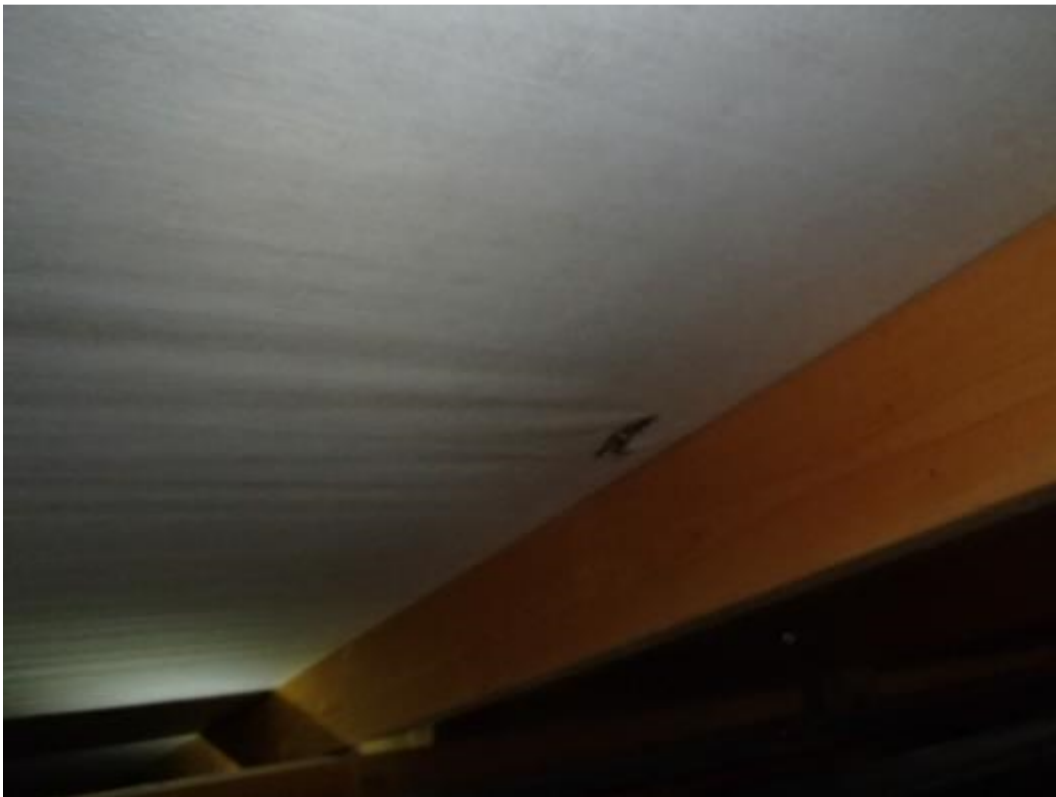
Kuva 133. Vesikatteen alapuoleisessa aluskatteessa havaittiin paikoin reikiä.

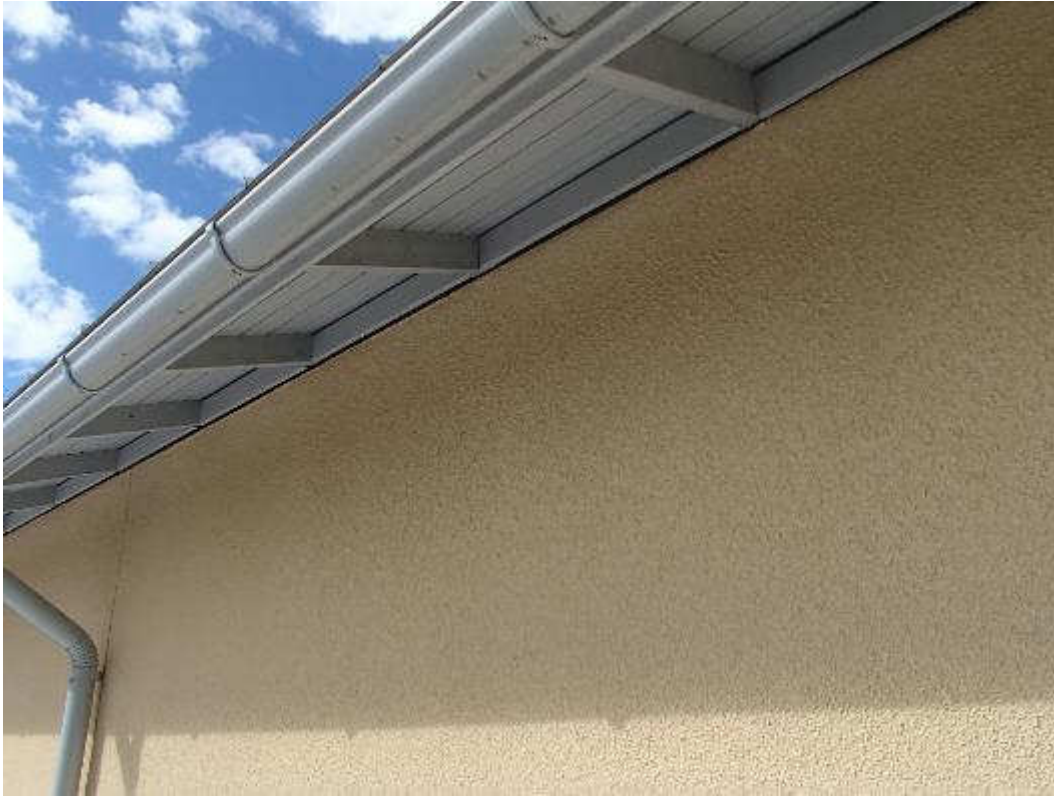
Kuva 134. Julkisivujen ja yläpohjan rajapinnalla ei havaittu myrskypellitystä.

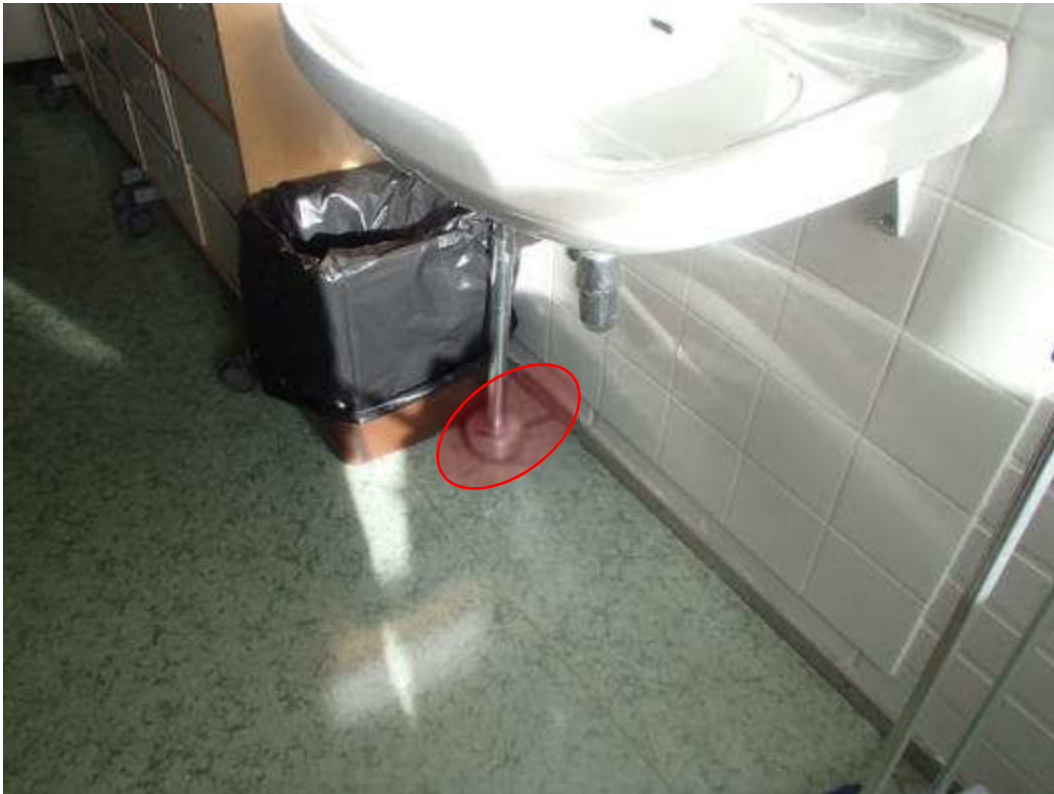
Kuva 139. Alapohjan tyypillisimmät epätiivetykohdat.

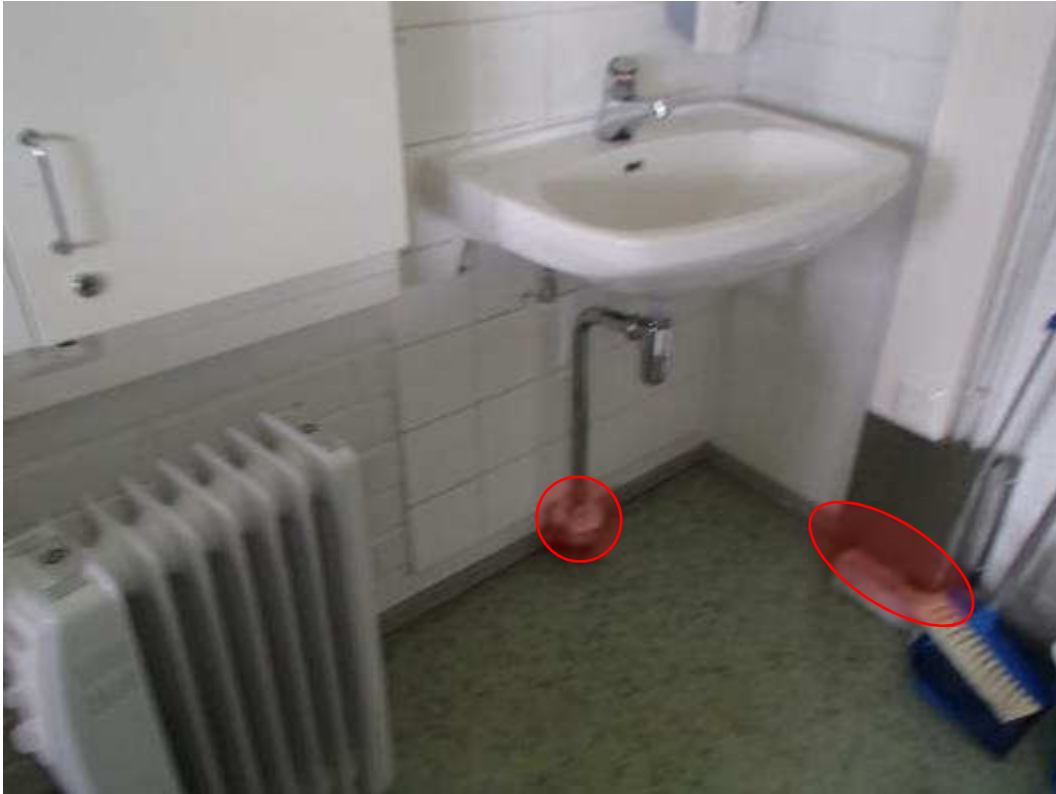
Kuva 140. Alapohjan tyypillisimmät epätiiveyskohdat.

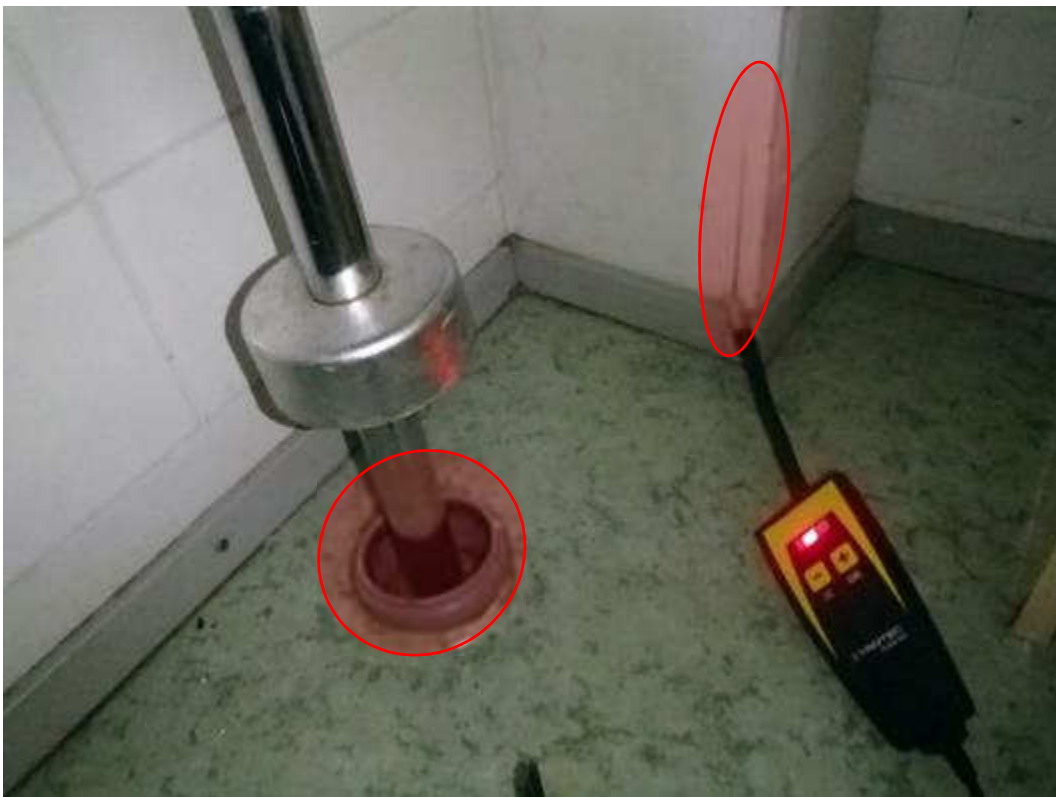
Kuva 141. Alapohjan tyypillisimmät epätiiveyskohdat.
