Tuusulan Taidekasarmi

Jääkäripolku 2, 04300 Tuusula

Hankesuunnitelma

Projektinumero 116695.HH242636

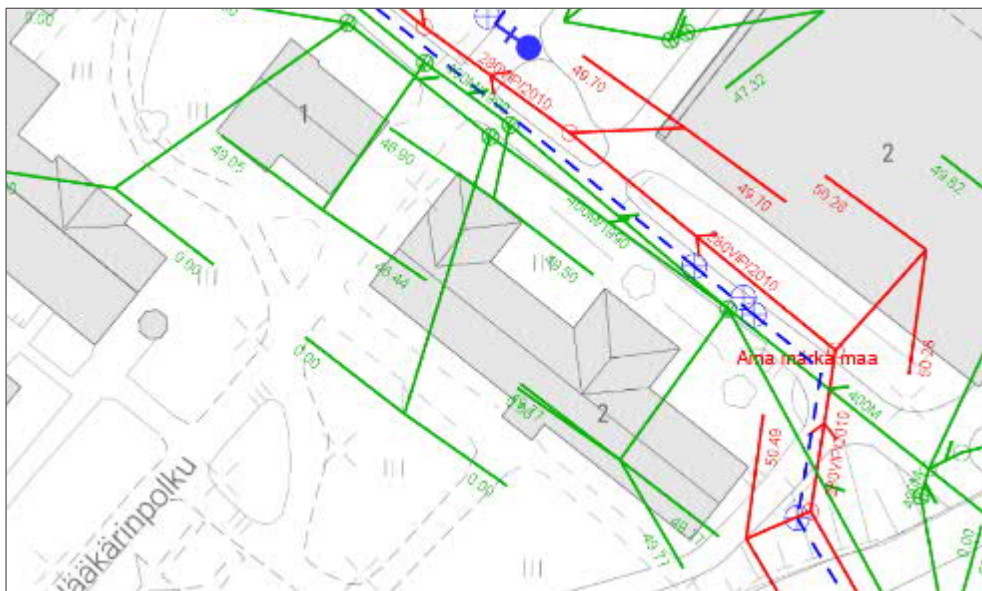
Kiinteistö on liitetty kunnalliseen vesi- ja viemäriverkostoon. Vesimittari sijaitsee lämmönjakuhuoneessa, joka sijaitsee Aunelan (kuvasa rakennus 1) puolella. Alla on kuva kiinteistön johtokarttaotteesta. Vesijohdot Aunelasta Taidekasarmiin on tuotu maahan kaivettua putkistoa myöten.

Kuva 1. Kiinteistön johtokarttaote
